## Volkswagen Touran Comfortline

EZ 09/2011 | Van | Benzin | Schaltgetriebe | 204.087km  
Besteuerung: Differenzbesteuert (§25a UStG)  
Fahrzeugstandort: 90\*\*\*  
Fahrzeug aufgenommen am: 16.06.2026

# Hinweise zum Zustandsbericht

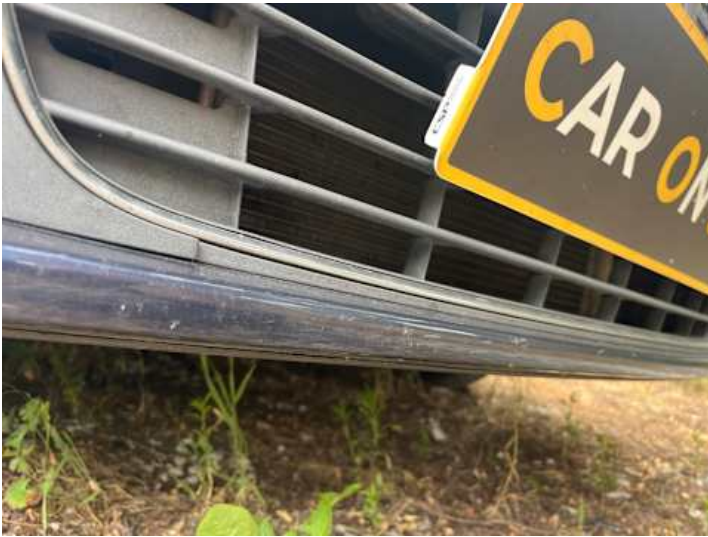
Stoßstange vorne (Lackschaden, Kratzer)

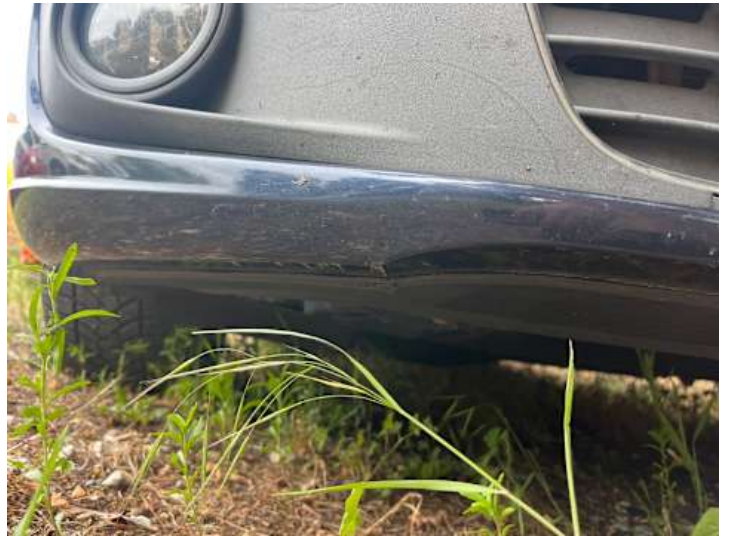
Stoßstange vorne (Lackschaden, Kratzer)

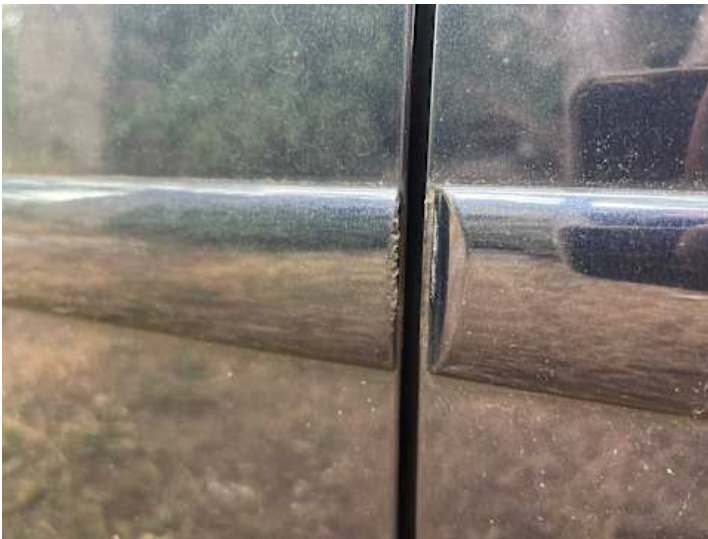
Fahrtür (Lackschaden, Kratzer)

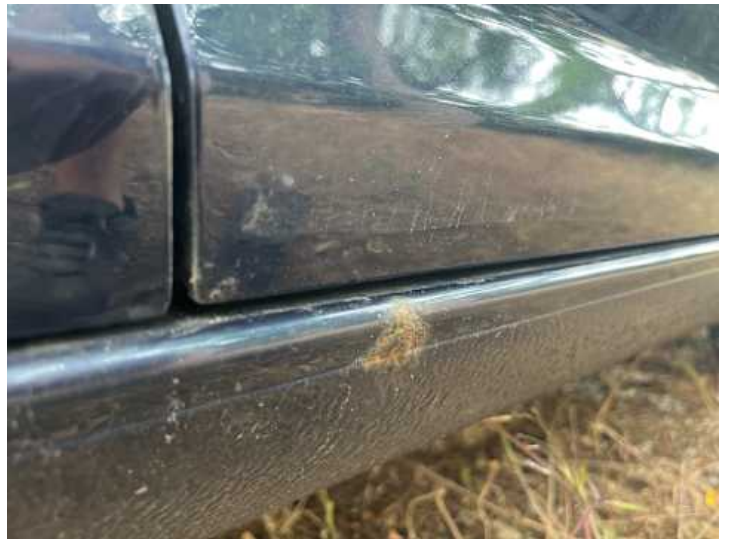
Türe hinten links (Rost)

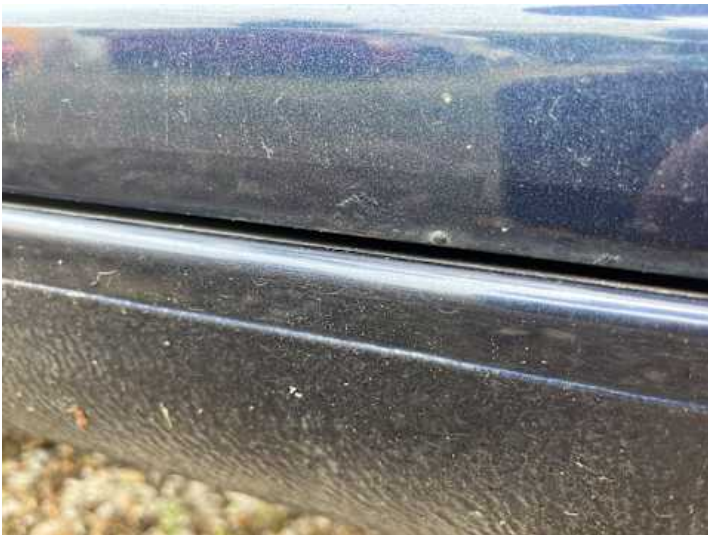
Türe hinten rechts (Rost)

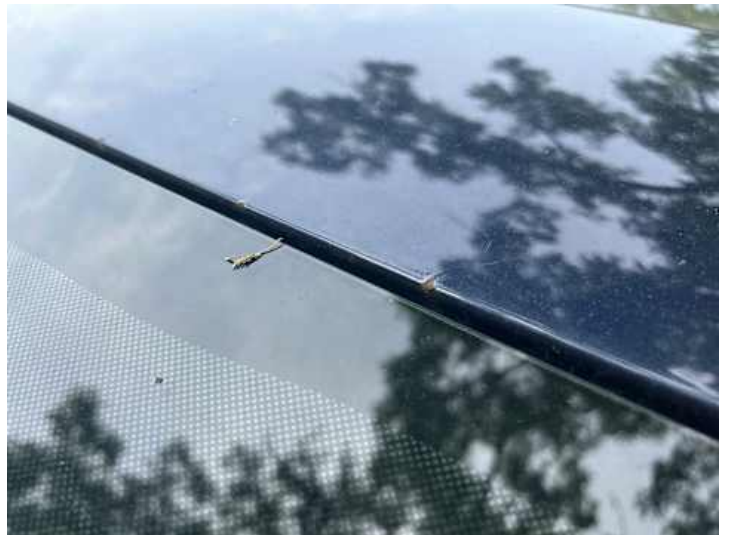
Dach (Lackschaden, Steinschlag, Rost)

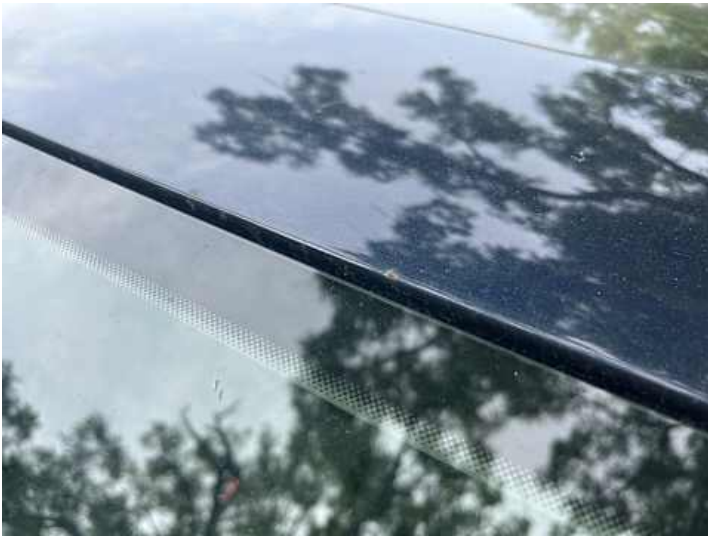
Dach (Lackschaden, Steinschlag, Rost)

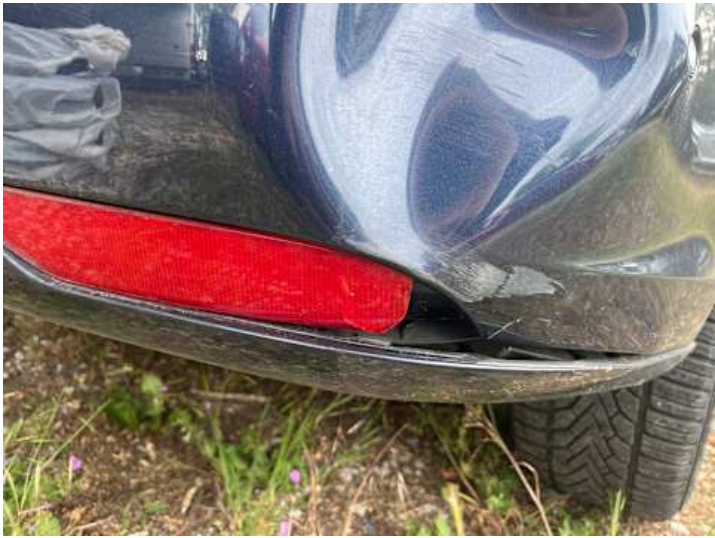
Rücklicht (rechts) (Riss/Bruch)

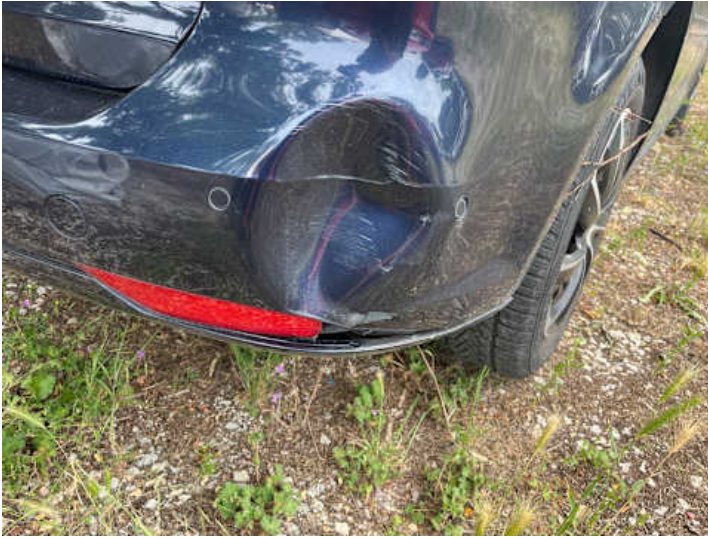
Stoßstange hinten (Lackschaden, Kratzer, Verformung, Riss/Bruch)

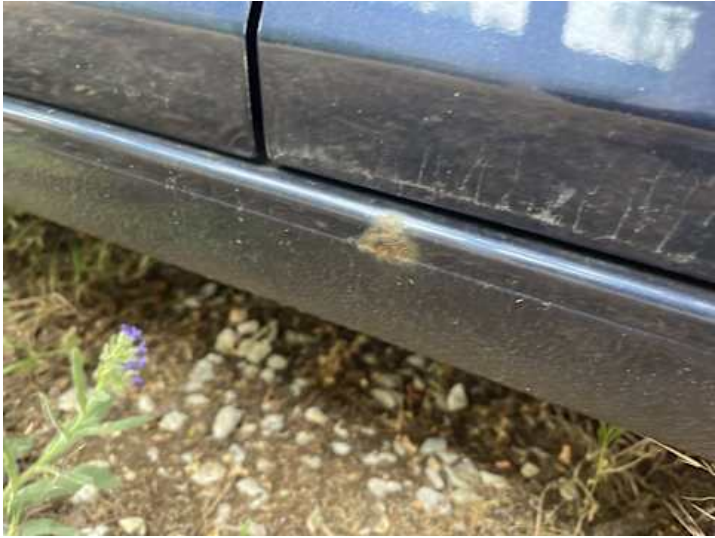
Schweller links (Rost)

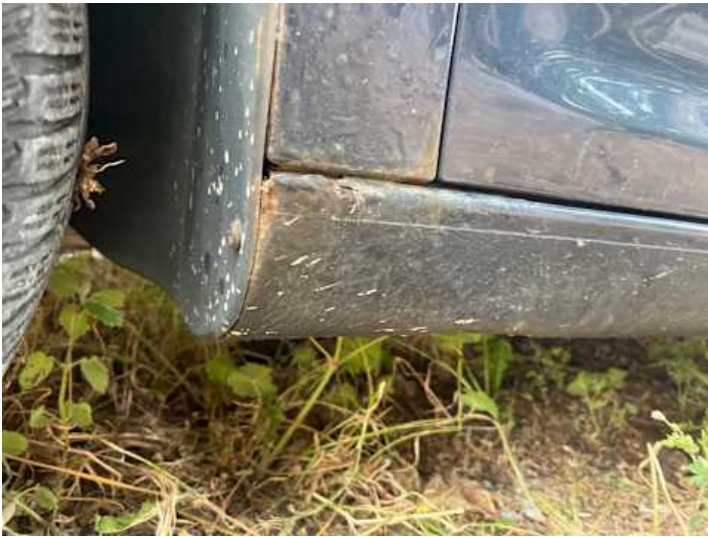
Schweller links (Rost)

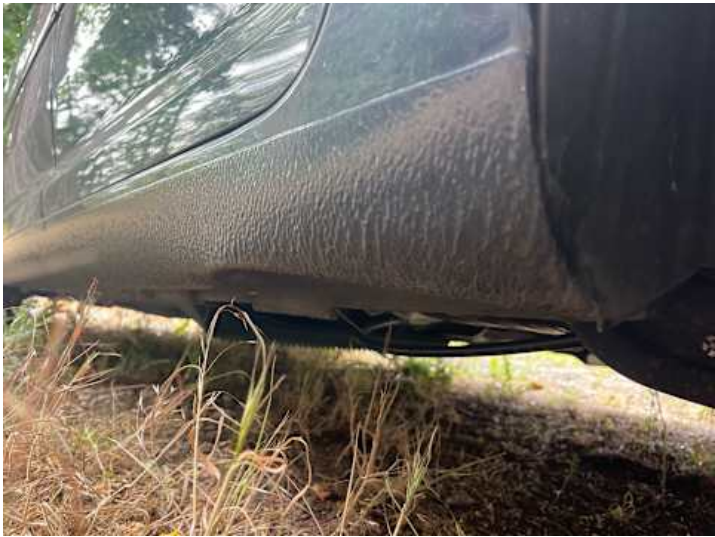
Schweller links (Verformung)

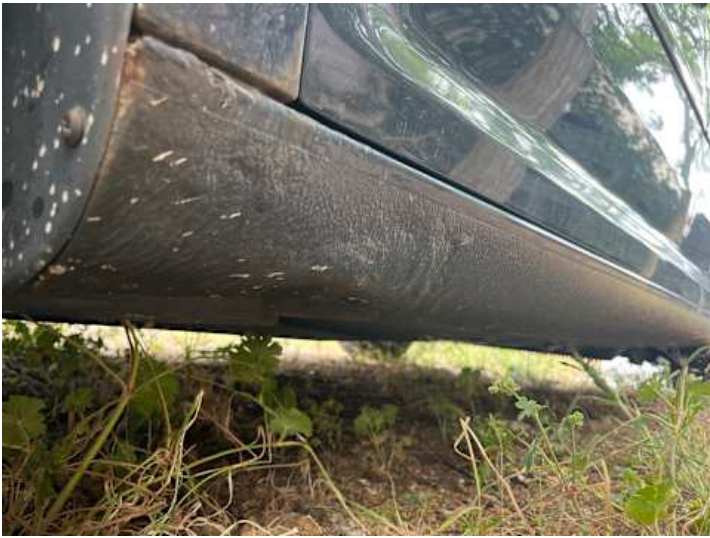
Schweller links (Verformung)

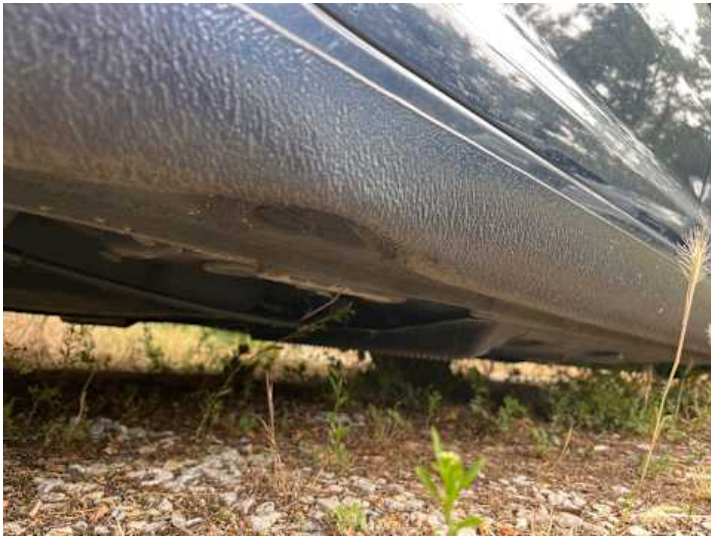
Schweller rechts (Verformung)

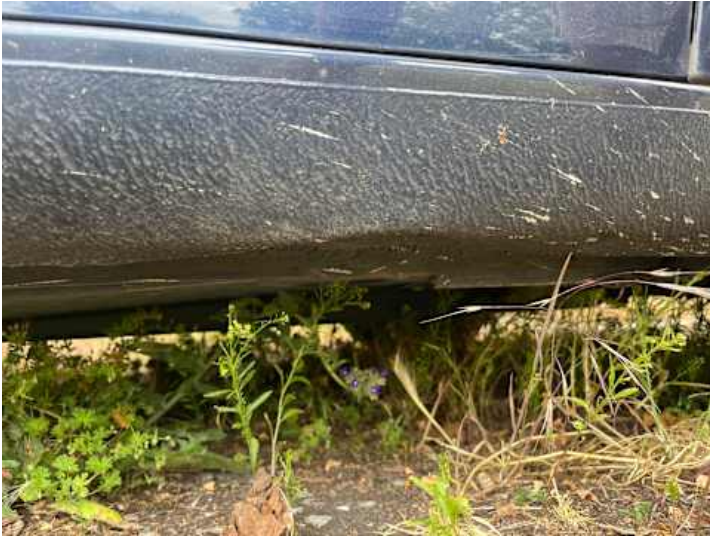
Schweller rechts (Verformung)

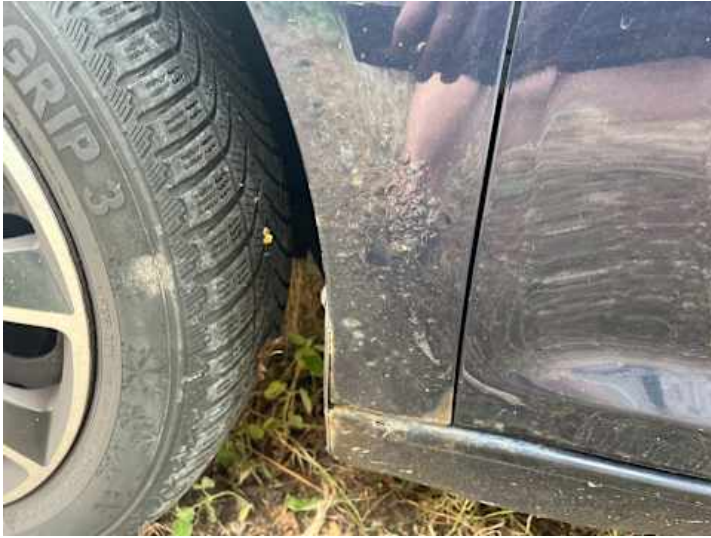
| Fahrzeugteil | Lackschichtdicke (in µm) | Fahrzeugteil | Lackschichtdicke (in µm) |
|---|---|---|---|
| Kotflügel vorne links | 115 | Kotflügel vorne rechts | 200 |

Kotflügel vorne links (Rost)

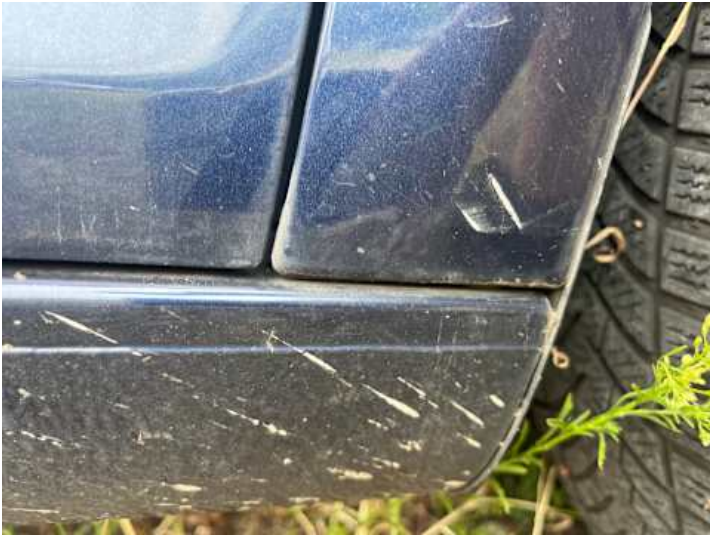
Kotflügel vorne rechts (Rost)

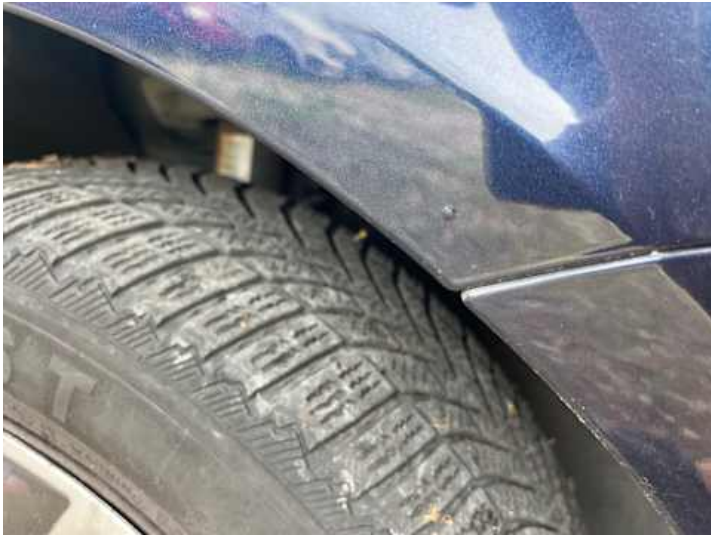
Kotflügel vorne rechts (Rost)

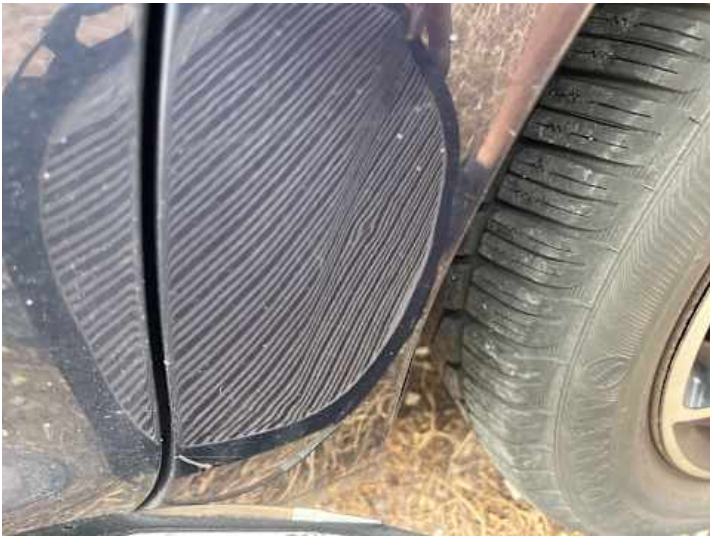
Seitenteil hinten links (Delle)

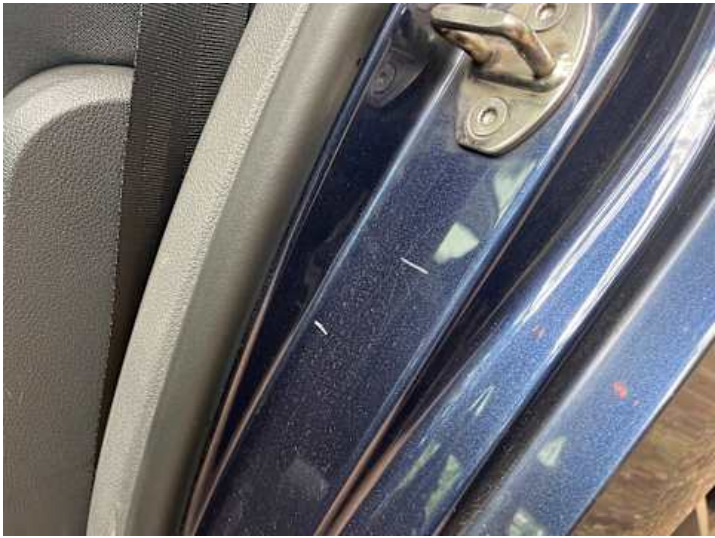
Seitenteil hinten links (Lackschaden, Kratzer)

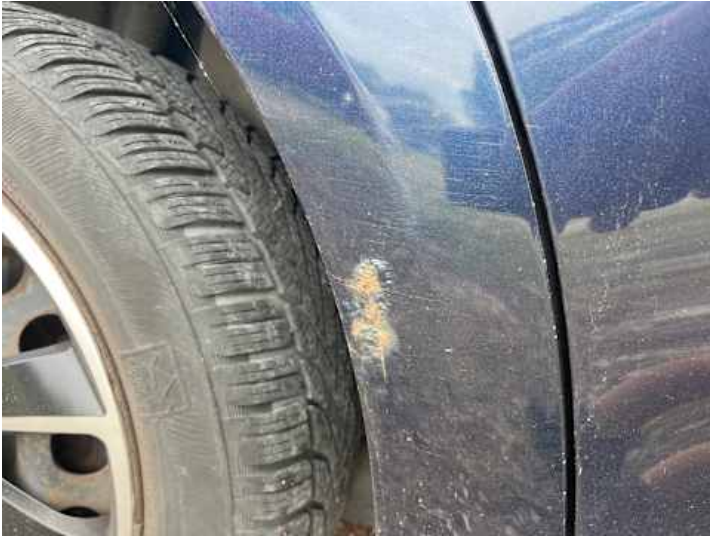
| Fahrzeugteil | Lackschichtdicke (in µm) | Fahrzeugteil | Lackschichtdicke (in µm) |
|---|---|---|---|
| Seitenteil hinten links | 125 | Seitenteil hinten rechts | 530 |

Seitenteil hinten rechts (Rost)

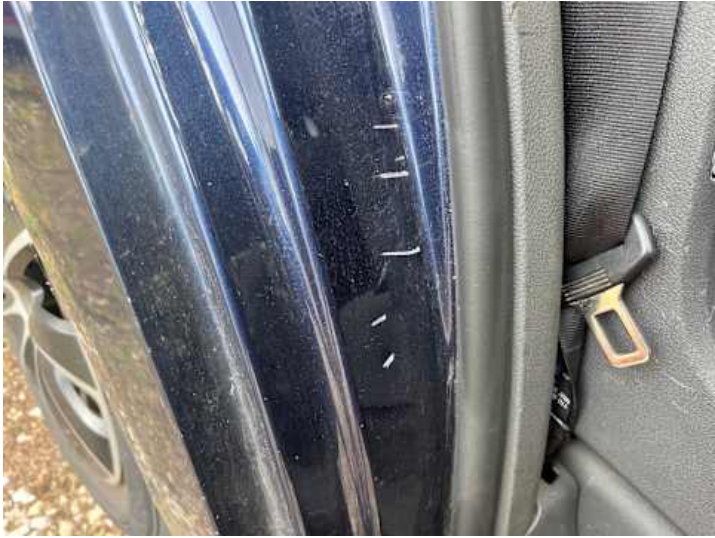
Seitenteil hinten rechts (Lackschaden, Kratzer)

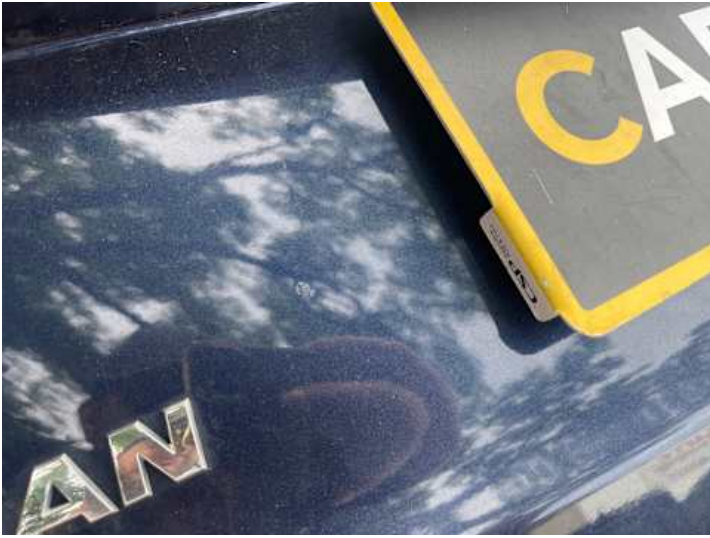
Heckklappe (Rost)

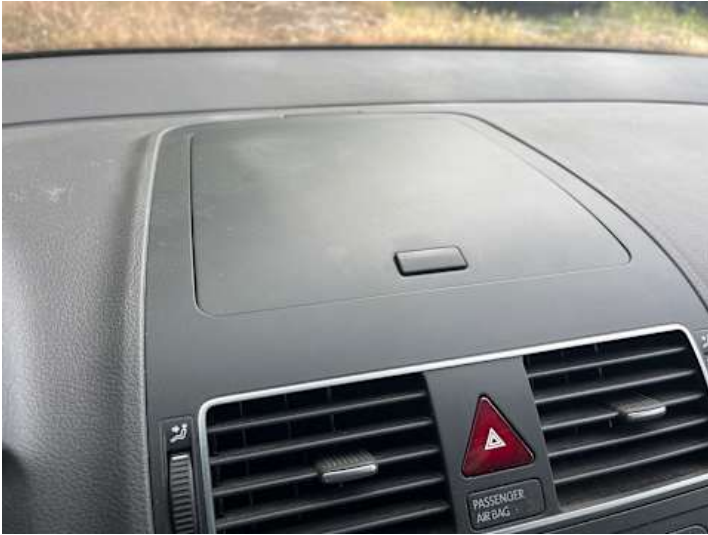
Innenraum (Diverse Schäden)

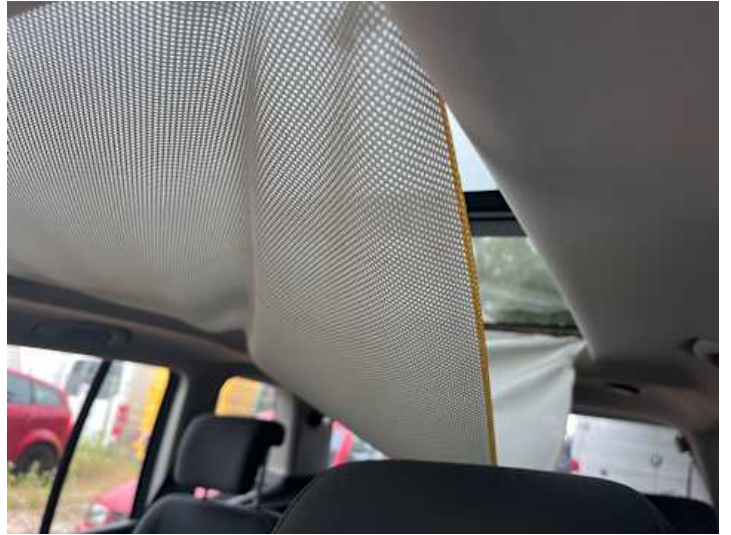
Innenraum (Diverse Schäden)
