## Ford Kuga Cool & Connect

EZ 01/2018 | Geländewagen | Diesel | Automatikgetriebe | 122.943km  
Besteuerung: Differenzbesteuert (§25a UStG)  
Fahrzeugstandort: 99\*\*\*  
Fahrzeug aufgenommen am: 07.08.2026

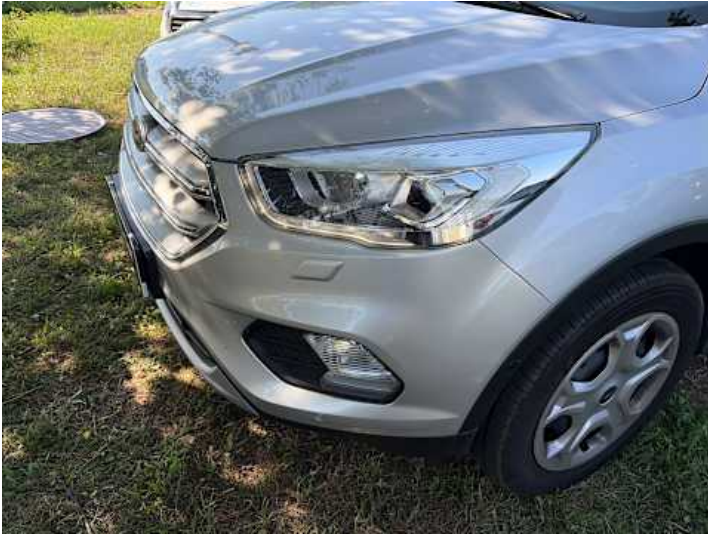
Stoßstange vorne (Lackschaden)

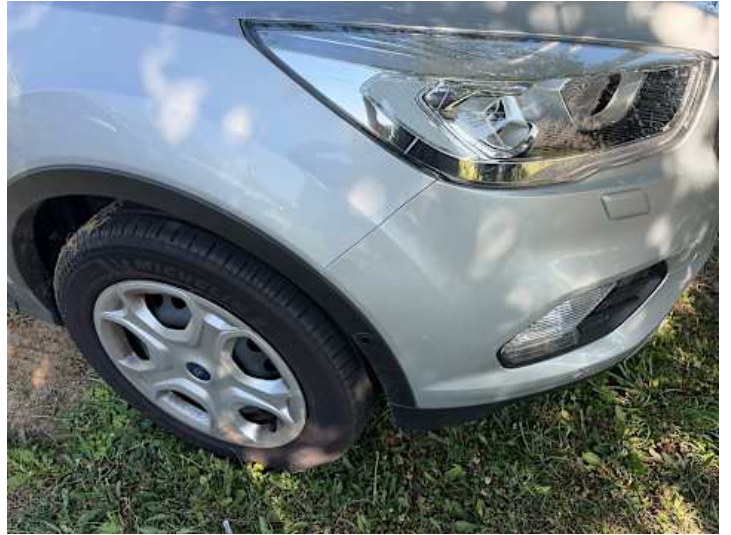
Stoßstange vorne (Lackschaden)

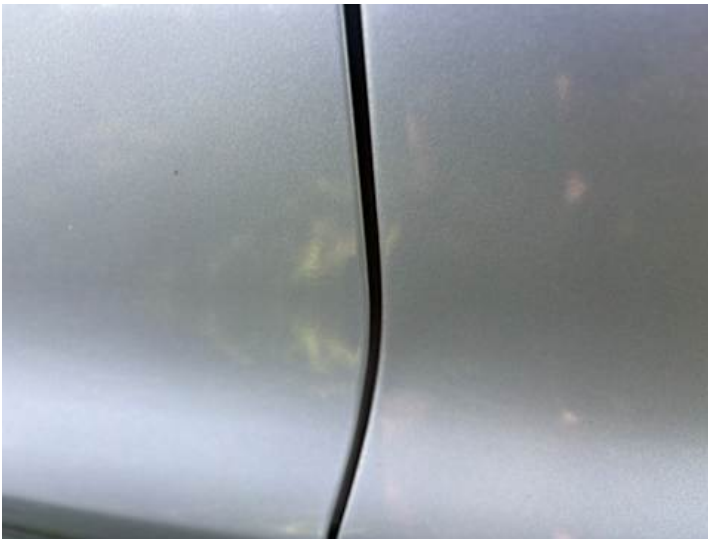
Fahrertür (Lackschaden)

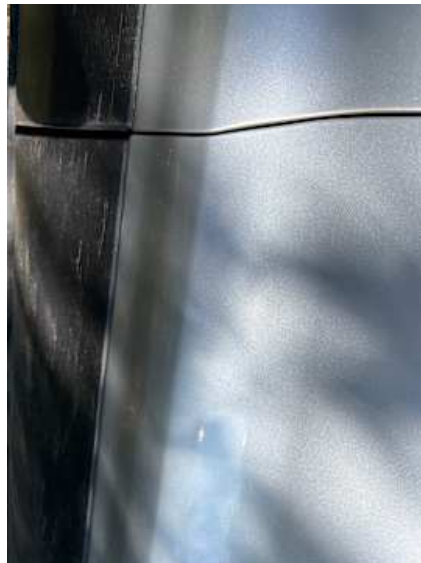
Beifahrertür (Kratzer)

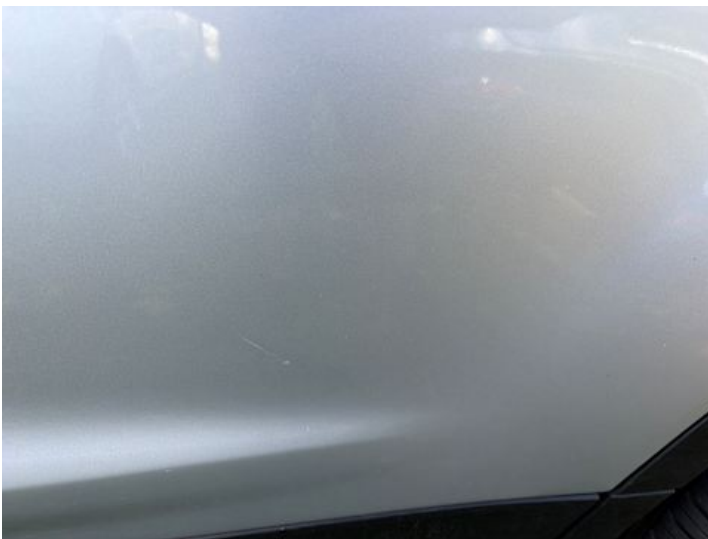
Türe hinten links (Kratzer)

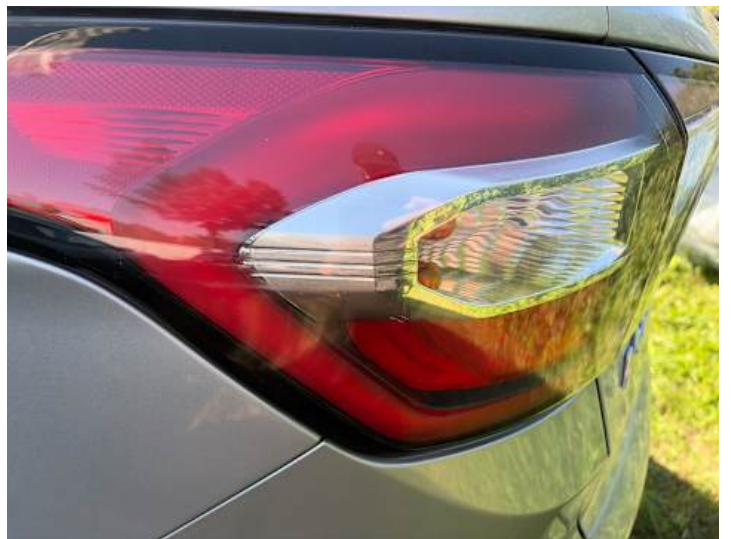
Rücklicht (links) (Kratzer, Riss/Bruch)

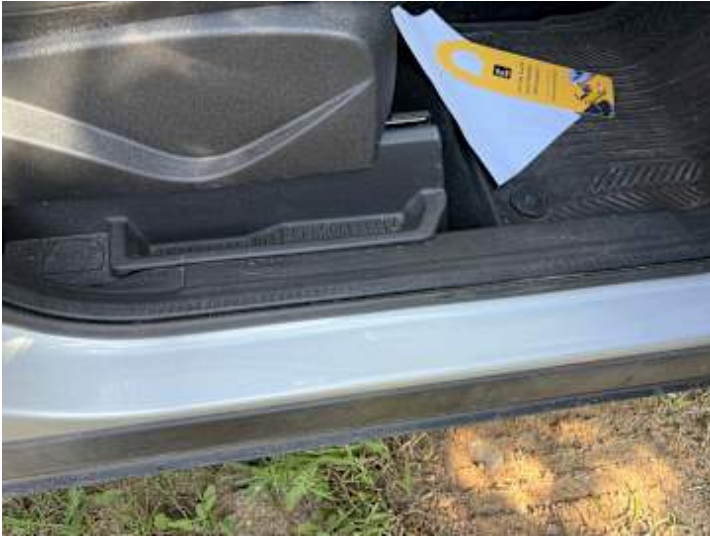
Schweller rechts (Kratzer)

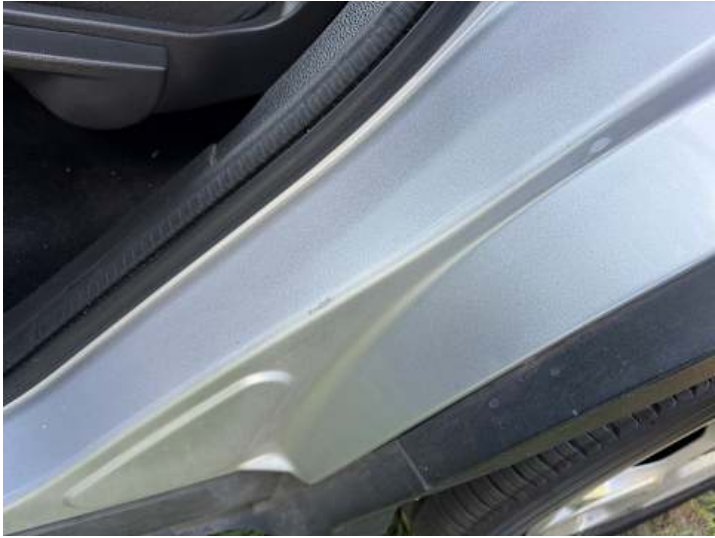
Seitenteil hinten links (Kratzer, Lackschaden)

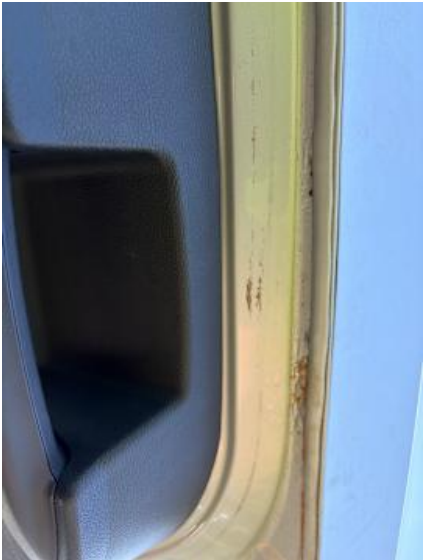
Heckklappe (Rost, Lackschaden)

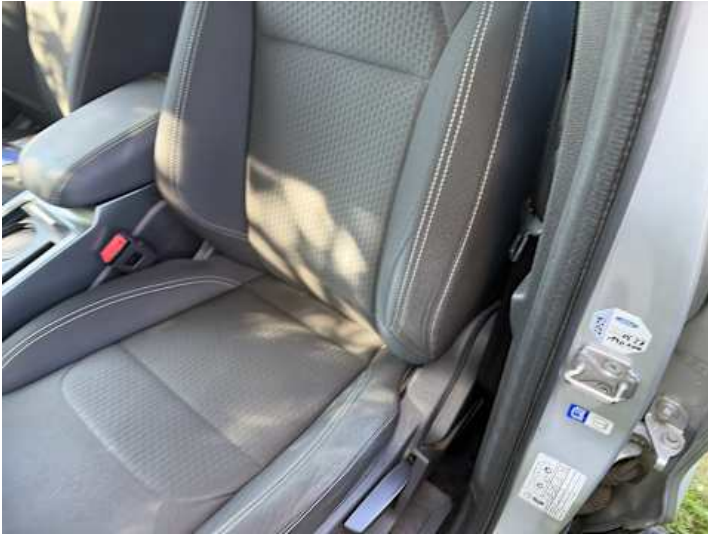
Innenraum (Verschleiß)

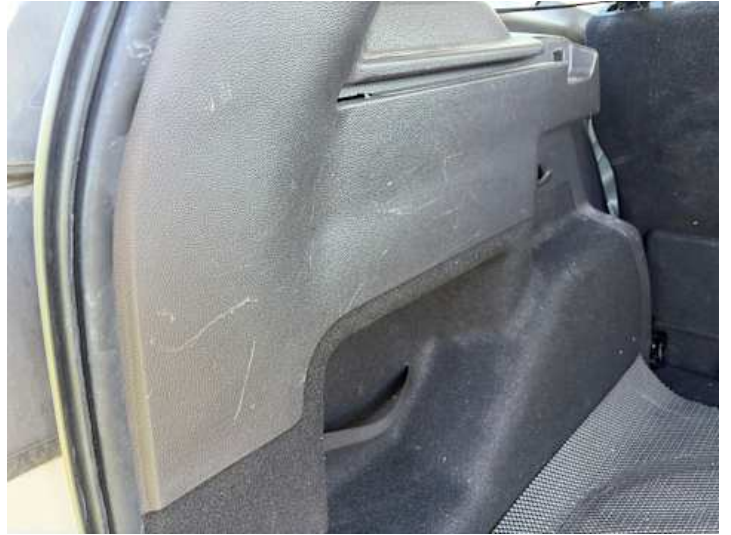
Innenraum (Kratzer)
