## Hyundai i20 blue YES! Plus

EZ 08/2017 | Kombi | Benzin | Schaltgetriebe | 176.987km

Fahrzeug aufgenommen am: 06.08.2026

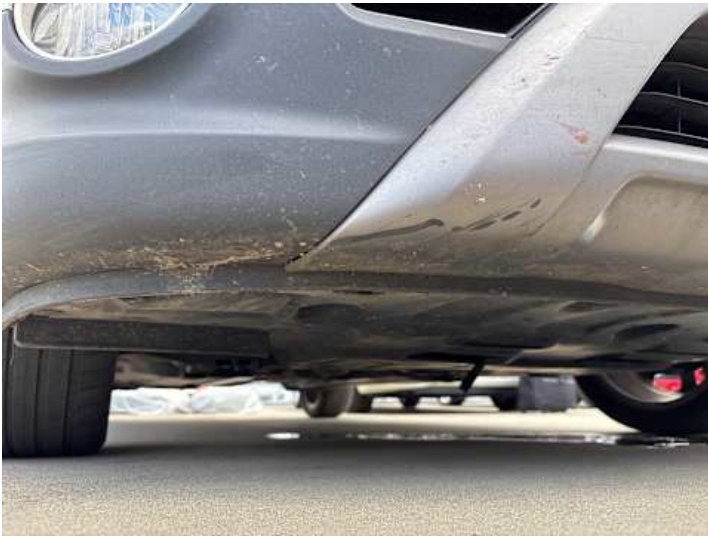
Stoßstange vorne (Kratzer)

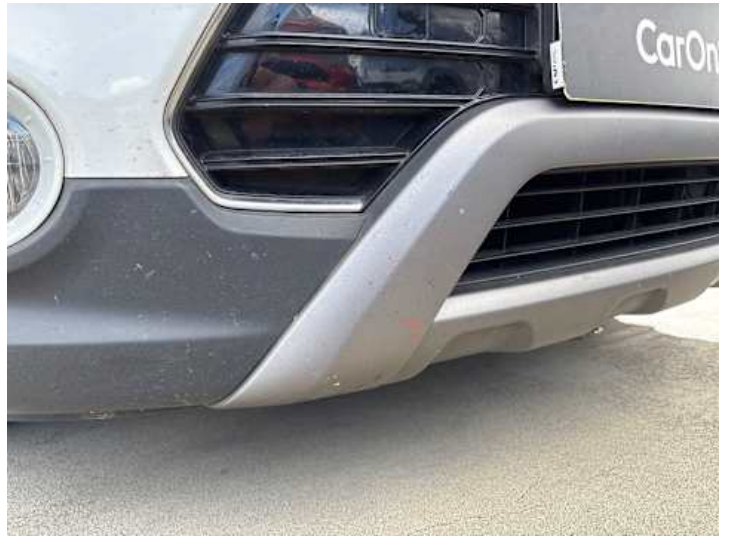
Stoßstange vorne (Kratzer)

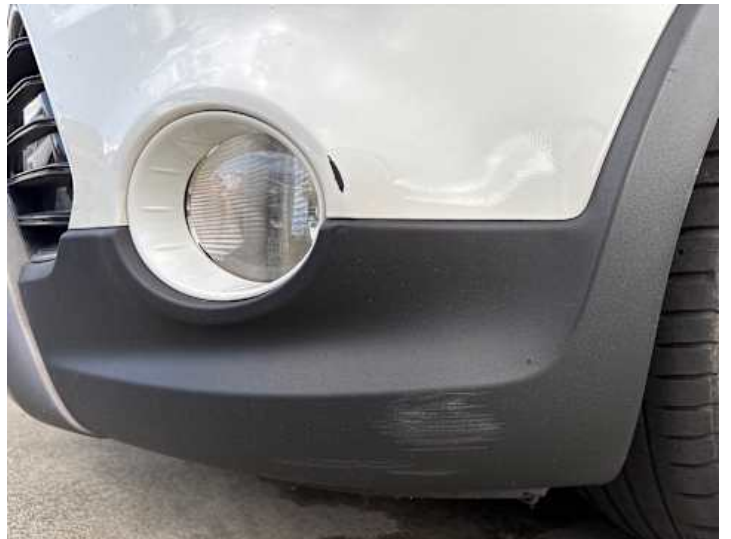
Stoßstange vorne (Kratzer)

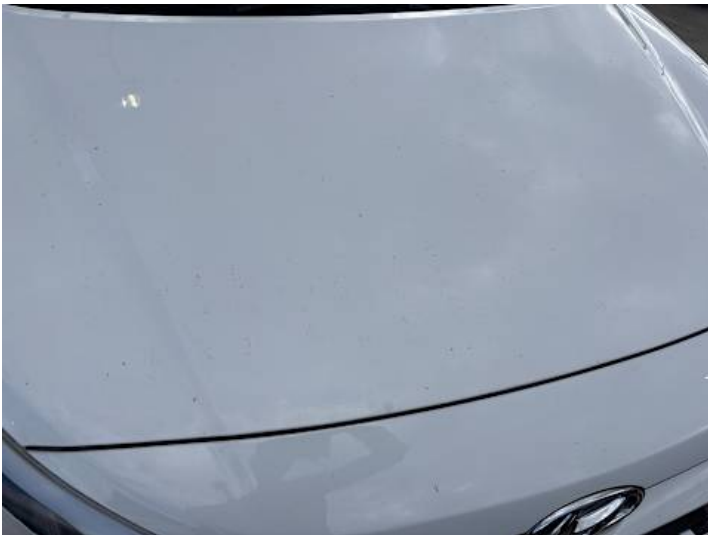
Motorhaube (Steinschlag, Lackschaden)

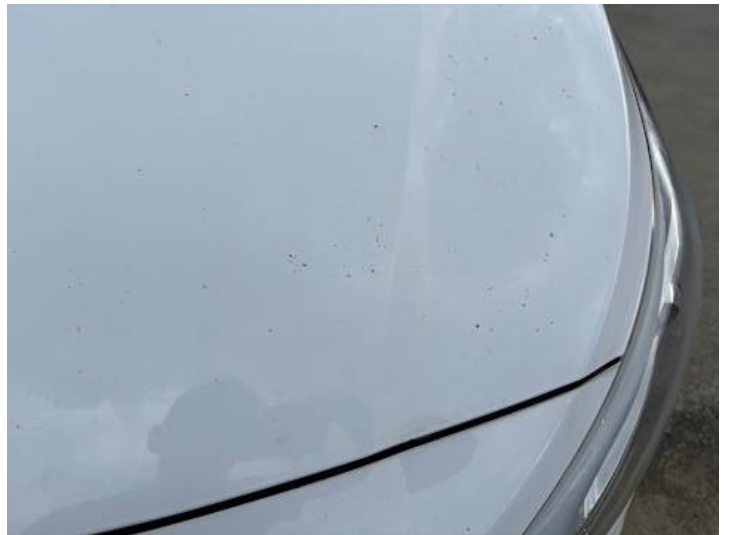
Motorhaube (Steinschlag, Lackschaden)

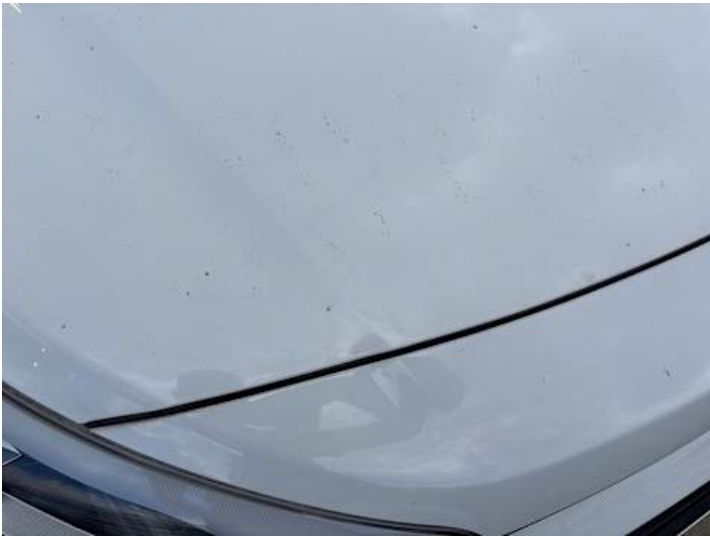
Motorhaube (Steinschlag, Lackschaden)

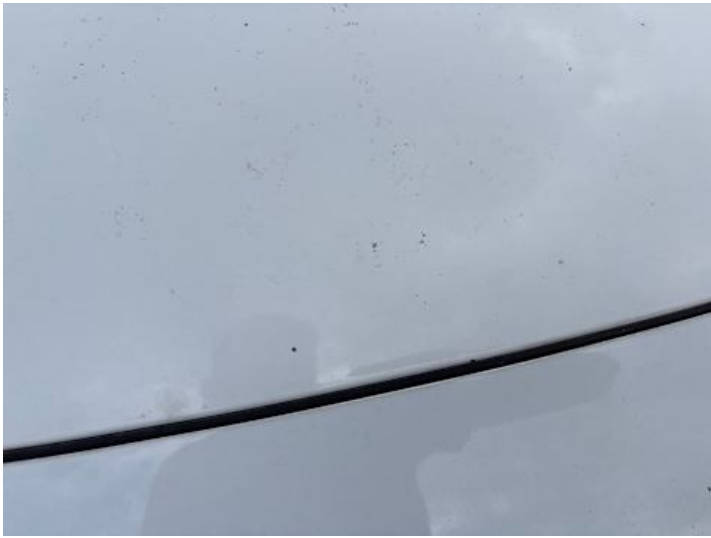
Motorhaube (Steinschlag, Lackschaden)

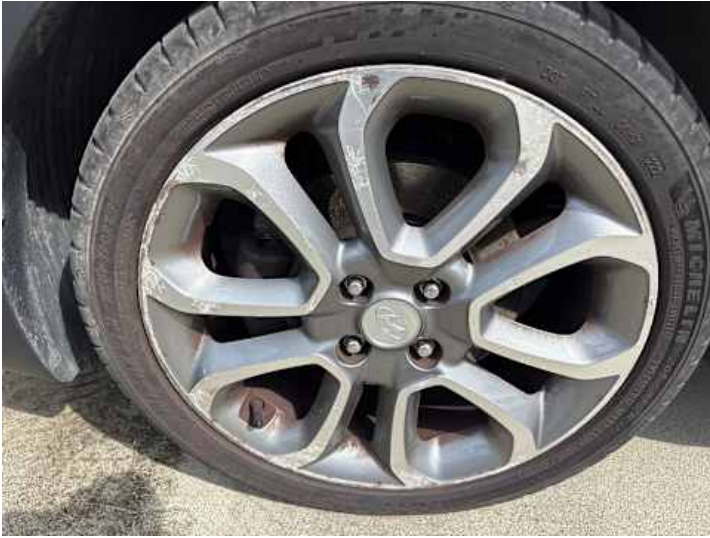
Rad (Kerben, Kratzer, Rost)

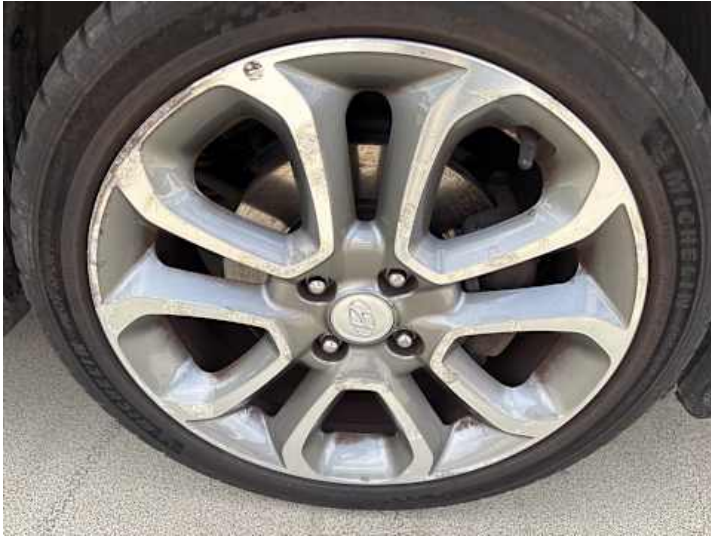
Rad (Kerben, Kratzer, Rost)

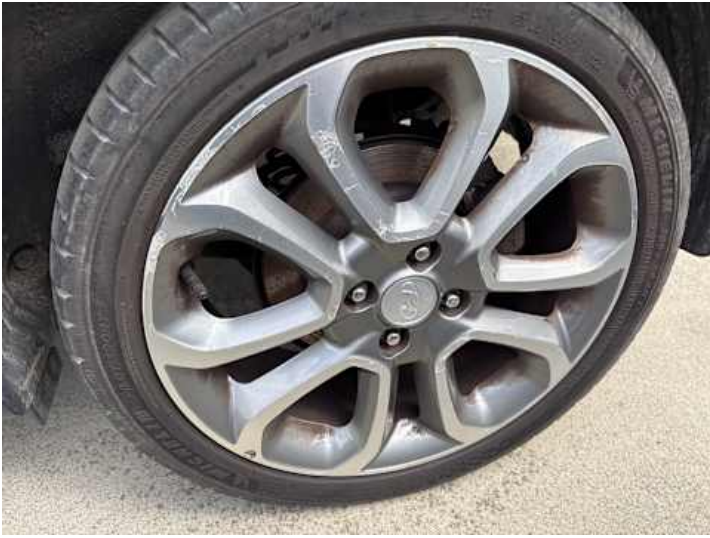
Rad (Kerben, Kratzer, Rost)

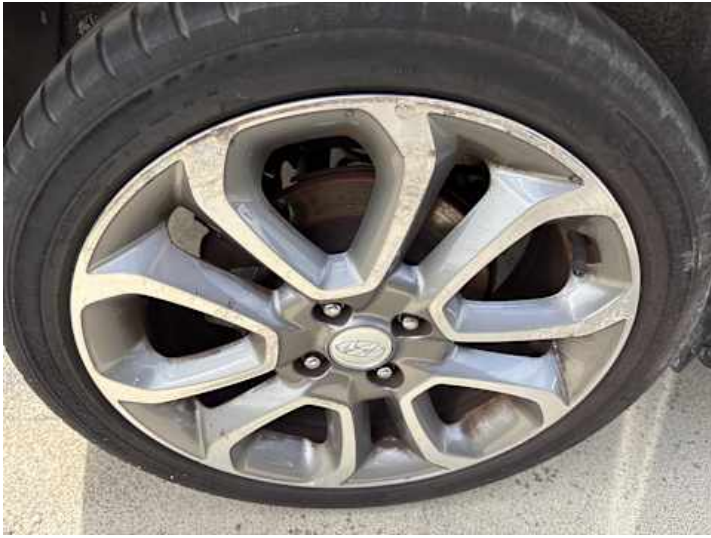
Rad (Kerben, Kratzer, Rost)

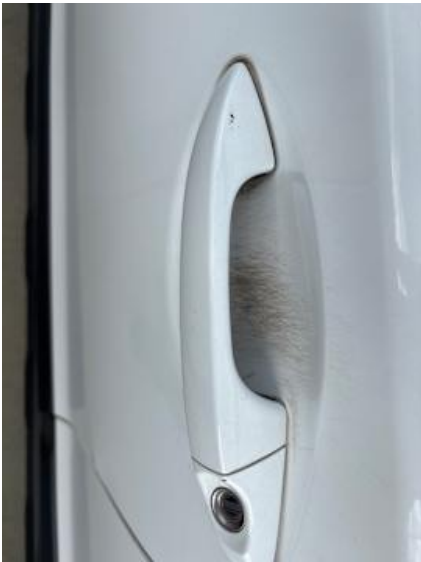
Fahrtür (Delle, Kratzer)

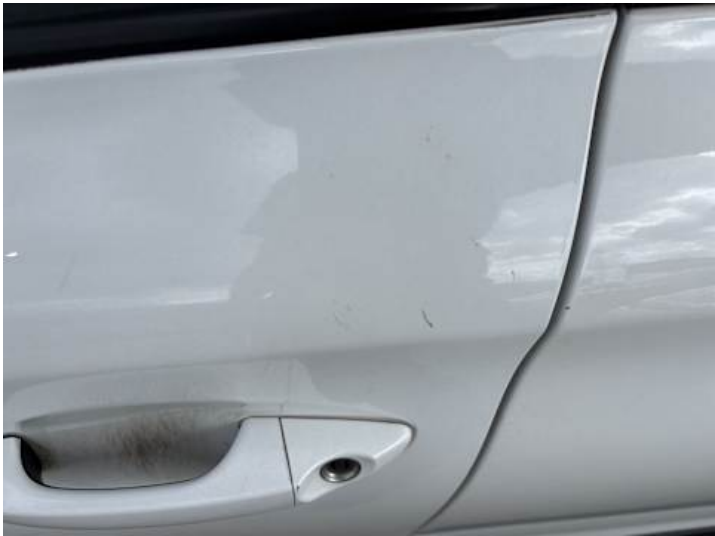
Fahrtür (Delle, Kratzer)

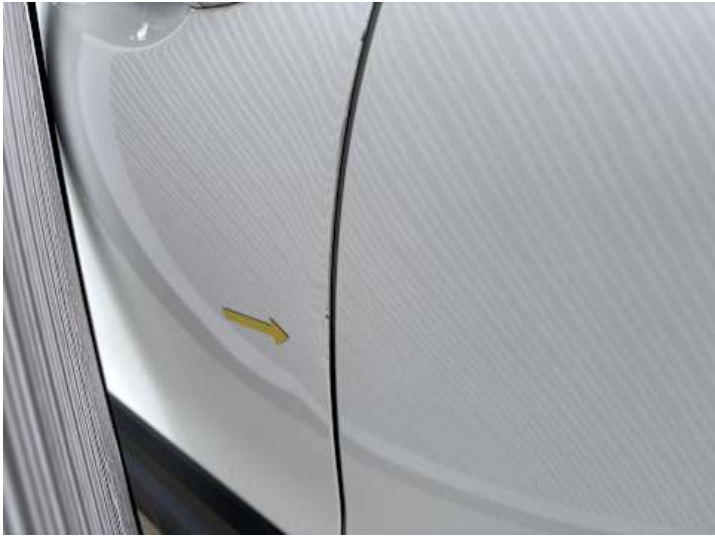
Fahrtür (Delle, Kratzer)

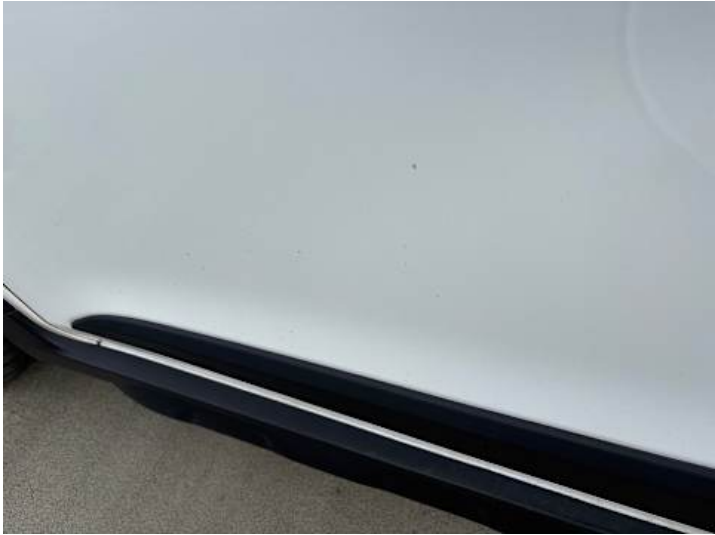
Fahrtür (Kratzer)

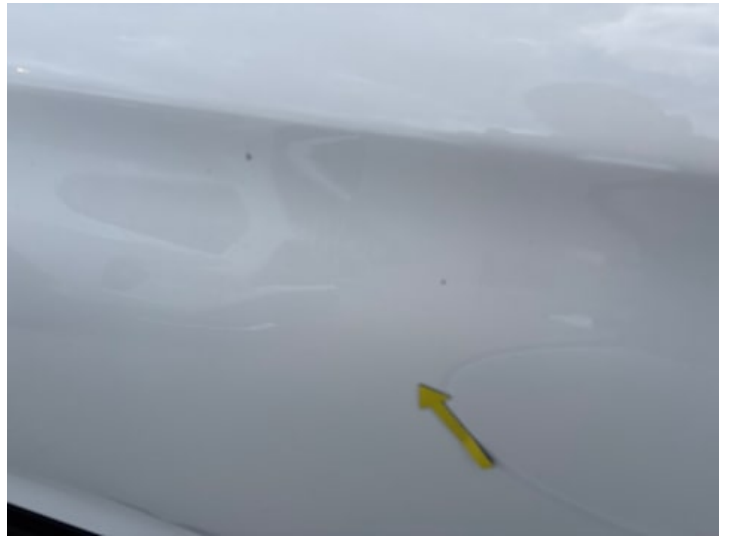
Beifahrertür (Kratzer)

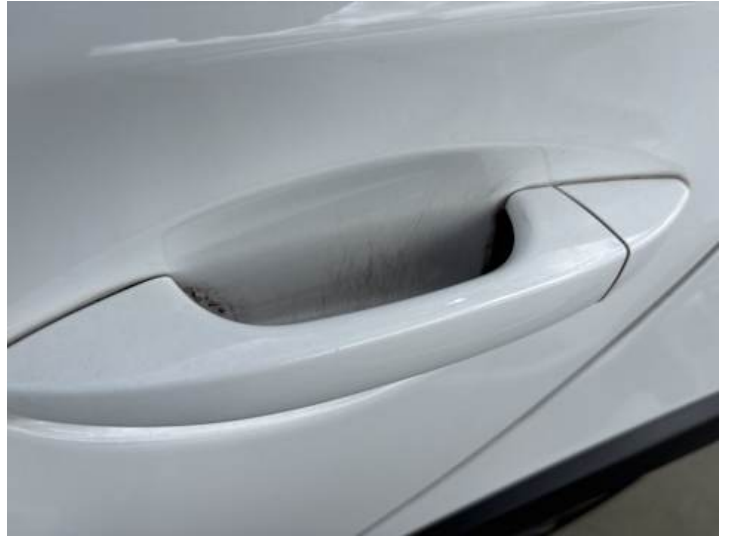
Türe hinten links (Kratzer)

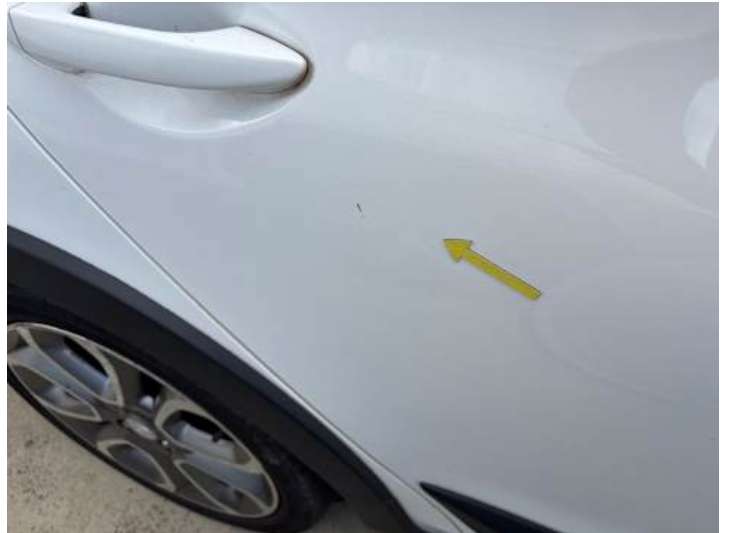
Türe hinten rechts (Kratzer)

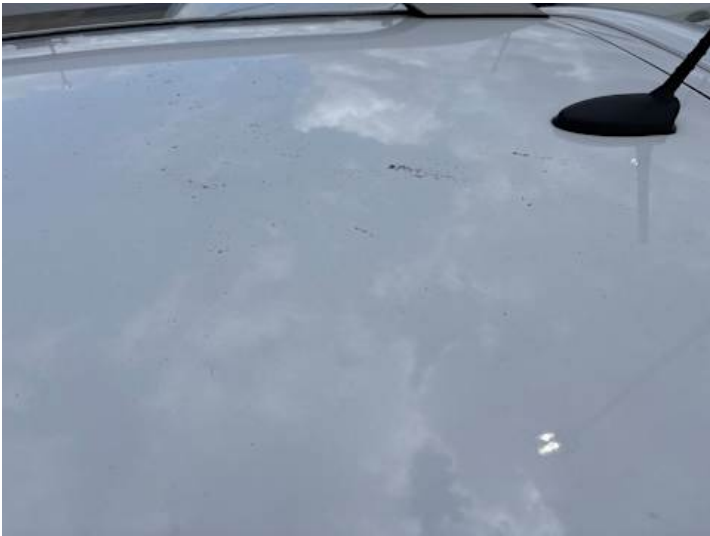
Dach (Lackschaden)

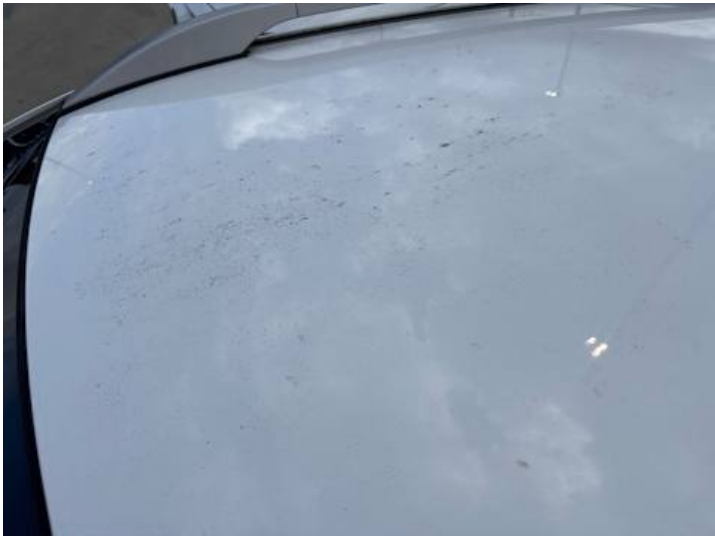
Dach (Lackschaden)

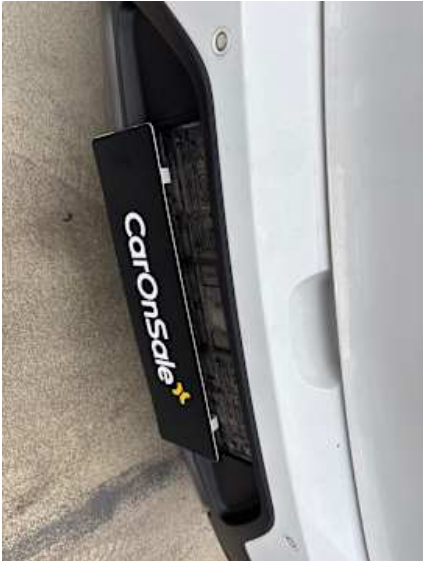
Stoßstange hinten (Kratzer)

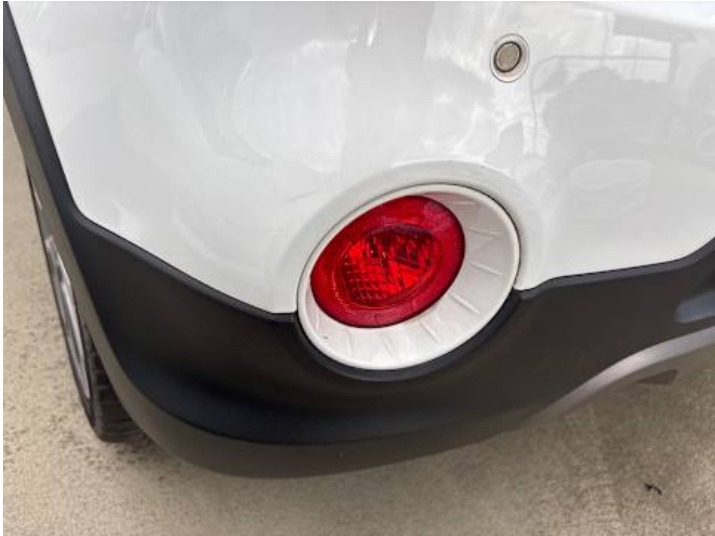
Stoßstange hinten (Kratzer)

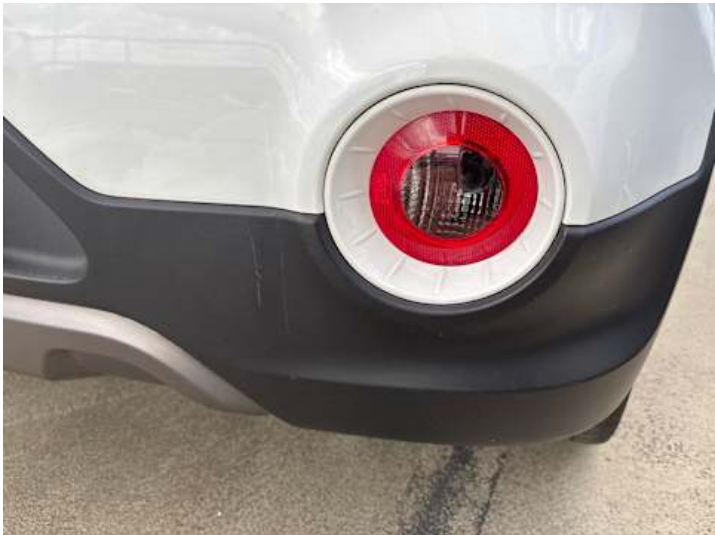
Stoßstange hinten (Kratzer)

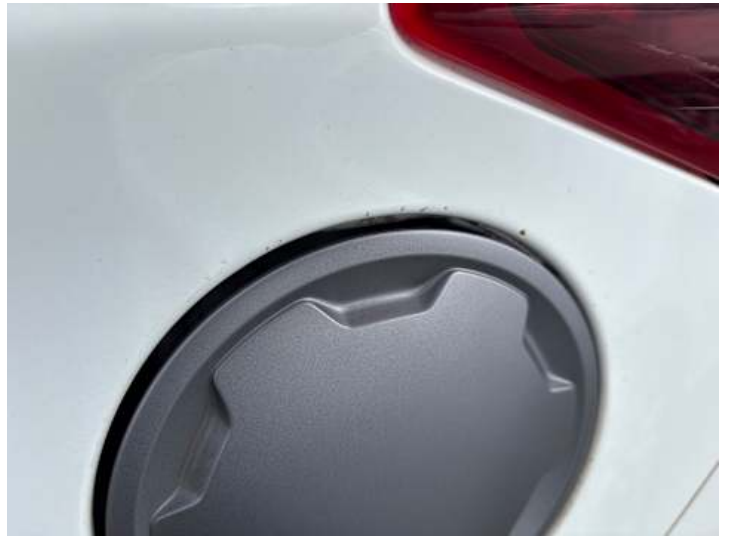
Seitenteil hinten links (Kratzer, Rost)

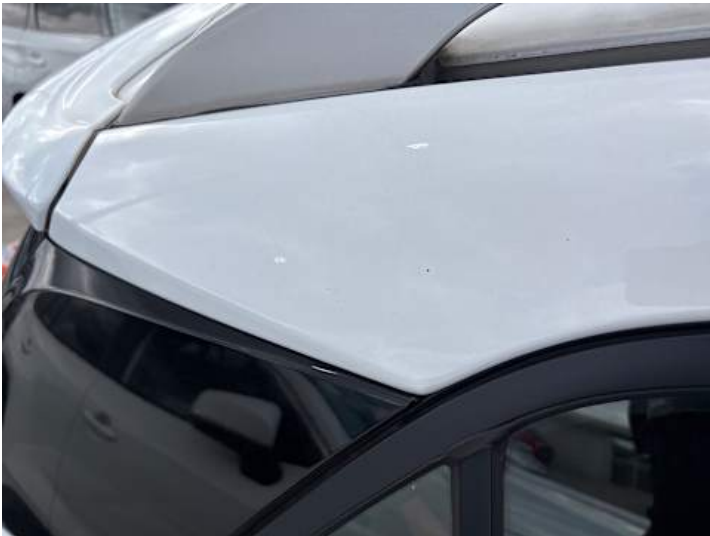
Seitenteil hinten rechts (Kratzer)

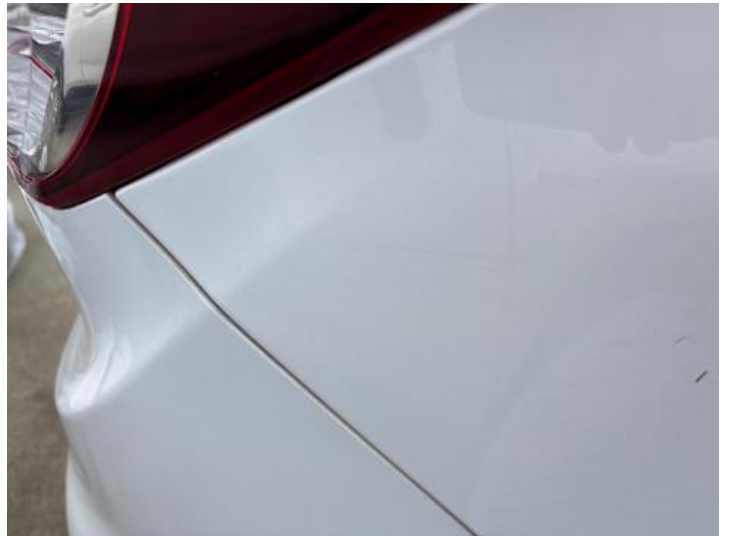
Seitenteil hinten rechts (Kratzer)

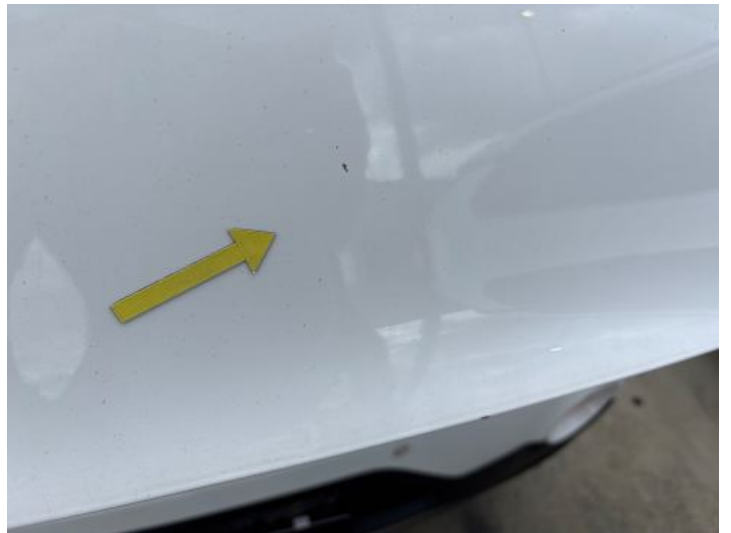
Heckklappe (Kratzer)

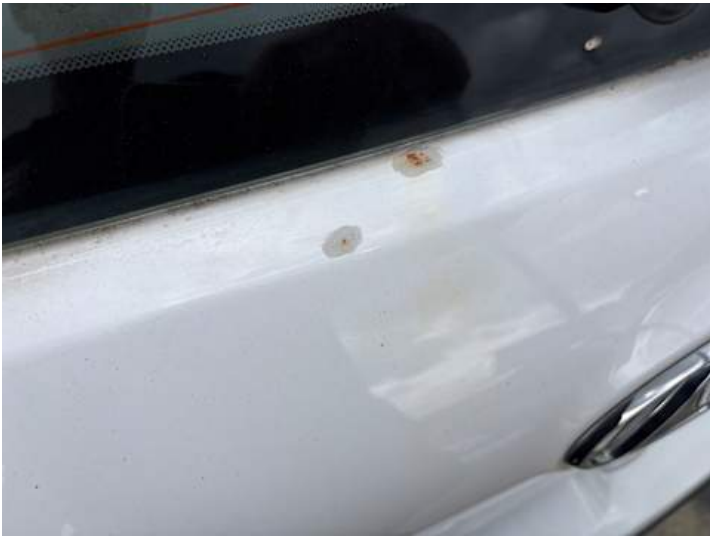
Heckklappe (Lackschaden, Kratzer, Rost)

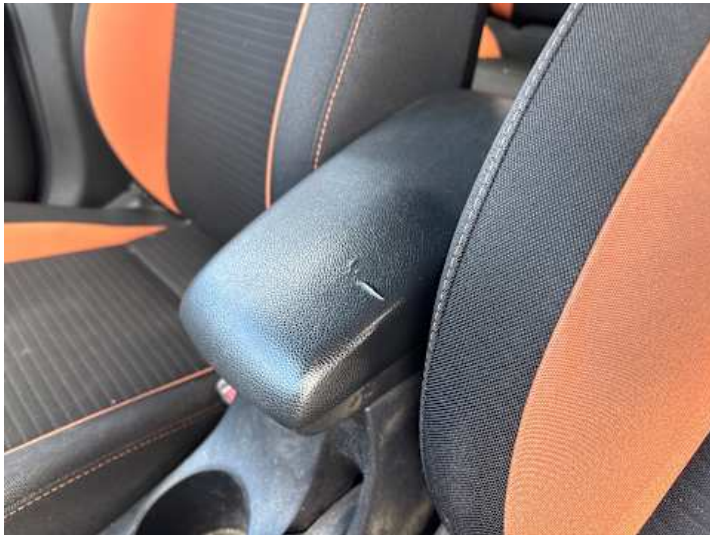
Innenraum (Riss/Bruch)

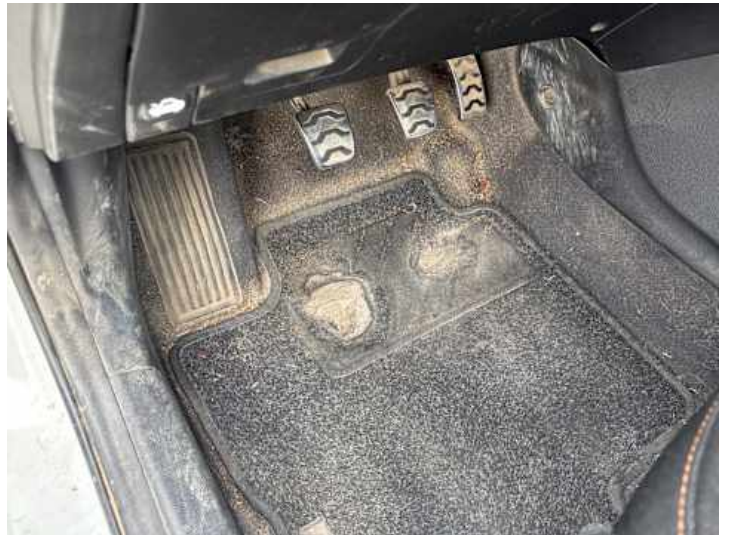
Innenraum (Riss/Bruch)

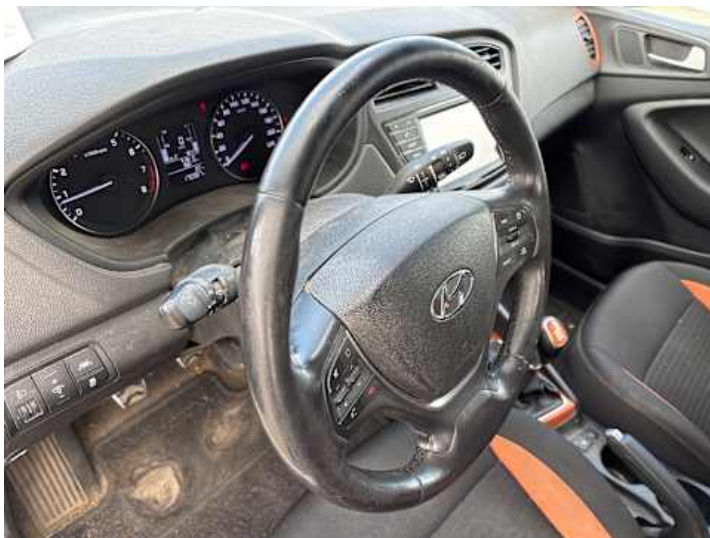
Innenraum (Diverse Schäden)

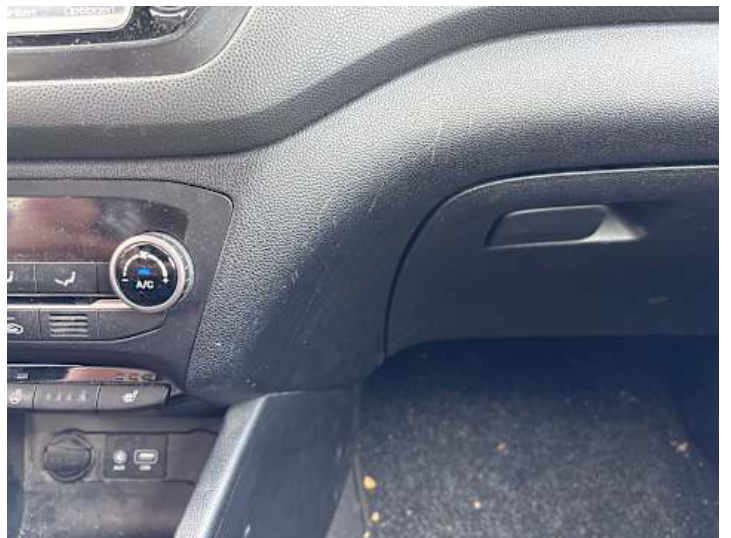
Innenraum (Kratzer)

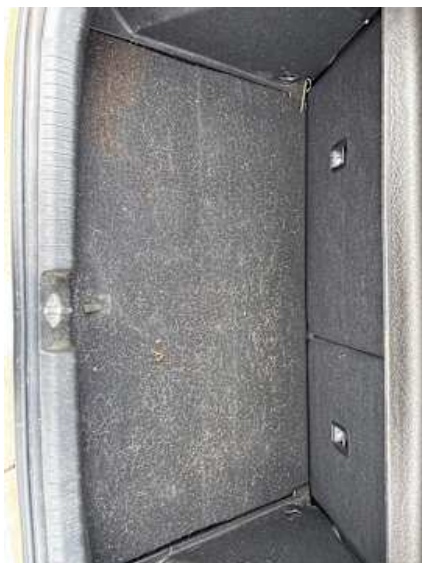
Innenraum (Verschmutzung, Tierhaare/Tiergeruch, Diverse Schäden)

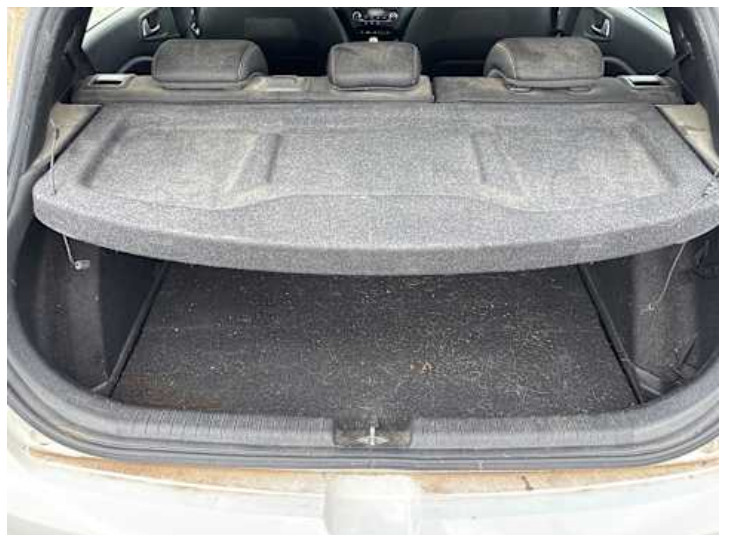
Innenraum (Verschmutzung, Tierhaare/Tiergeruch, Diverse Schäden)

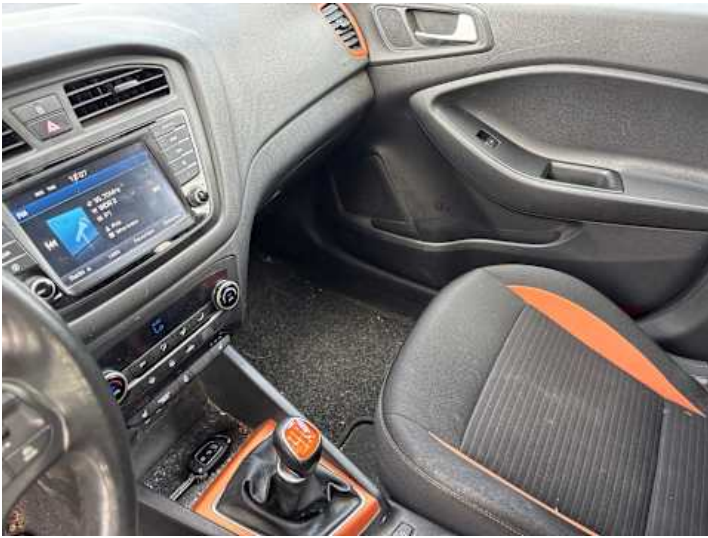
Innenraum (Diverse Schäden, Kratzer, Tierhaare/Tiergeruch, Verschmutzung)

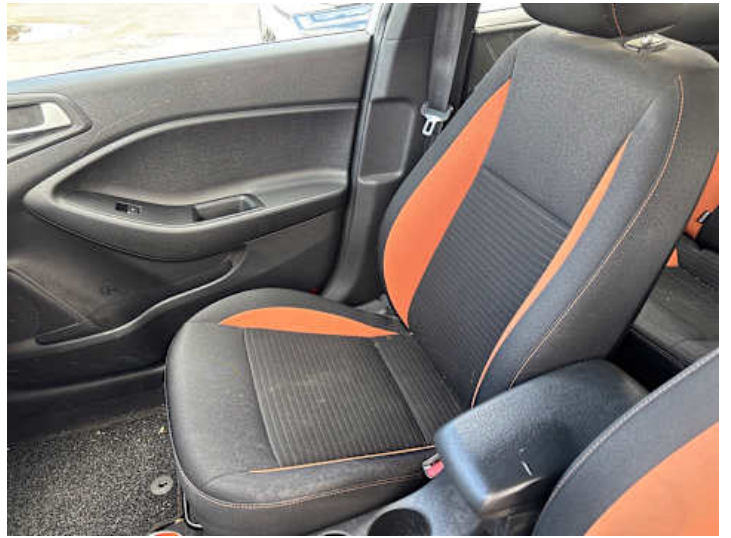
Innenraum (Diverse Schäden, Kratzer, Tierhaare/Tiergeruch, Verschmutzung)

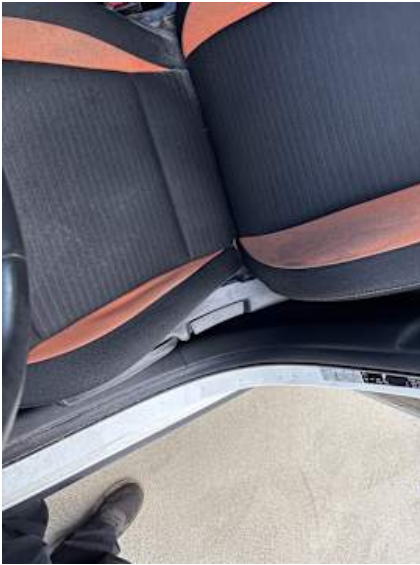
Innenraum (Diverse Schäden, Kratzer, Tierhaare/Tiergeruch, Verschmutzung)

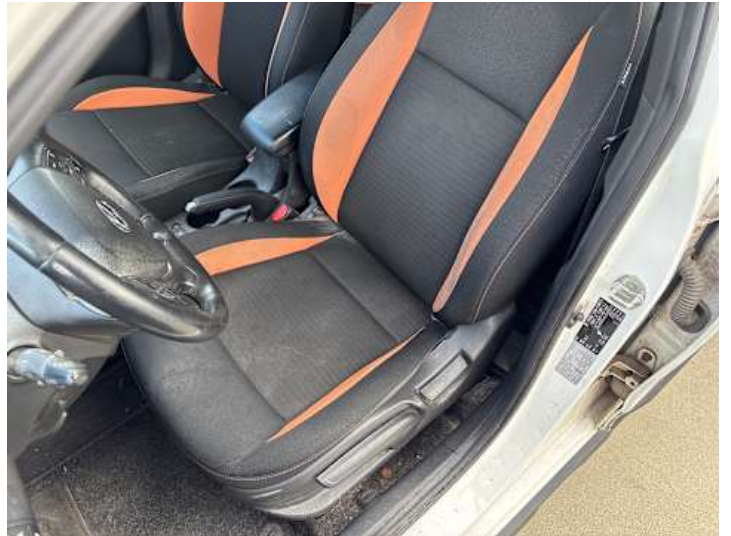
Innenraum (Diverse Schäden, Kratzer, Tierhaare/Tiergeruch, Verschmutzung)

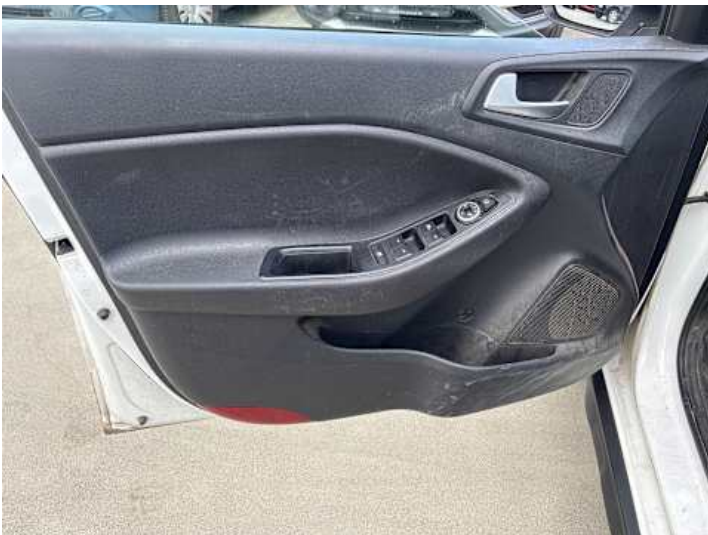
Innenraum (Diverse Schäden, Kratzer, Tierhaare/Tiergeruch, Verschmutzung)

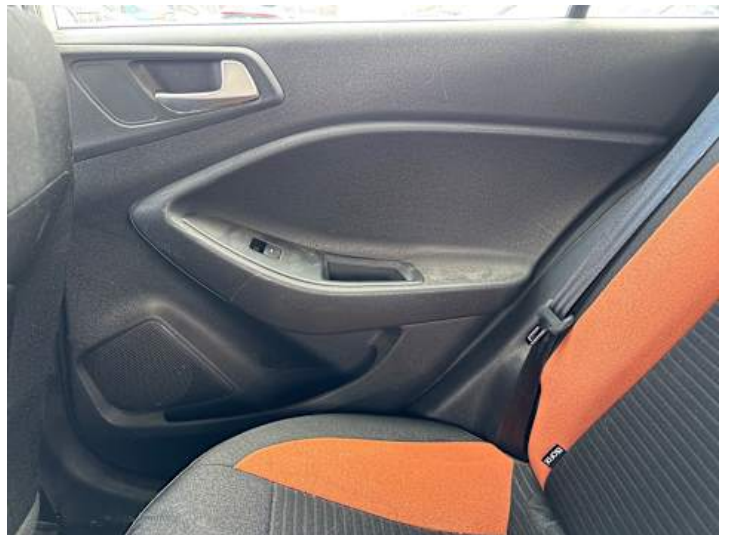
Innenraum (Diverse Schäden, Kratzer, Tierhaare/Tiergeruch, Verschmutzung)

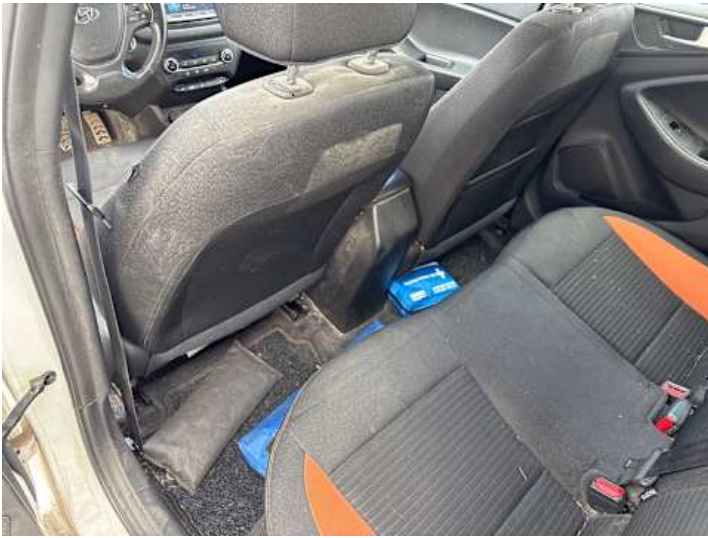
Innenraum (Diverse Schäden, Kratzer, Tierhaare/Tiergeruch, Verschmutzung)

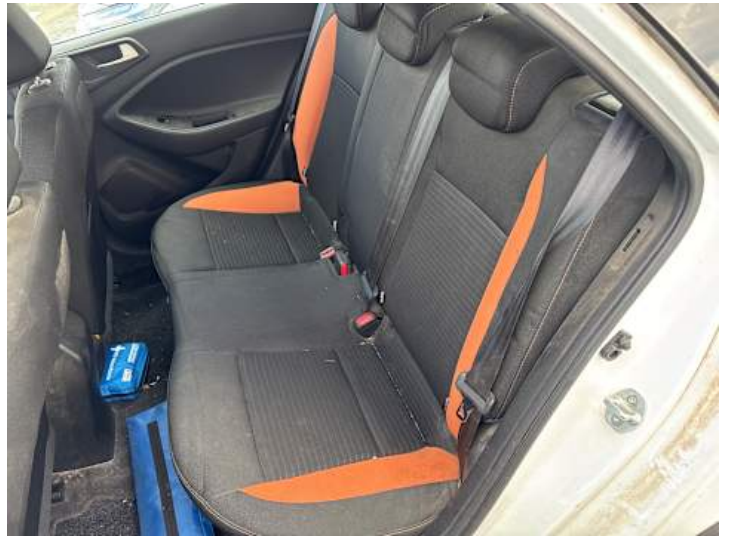
Innenraum (Diverse Schäden, Kratzer, Tierhaare/Tiergeruch, Verschmutzung)

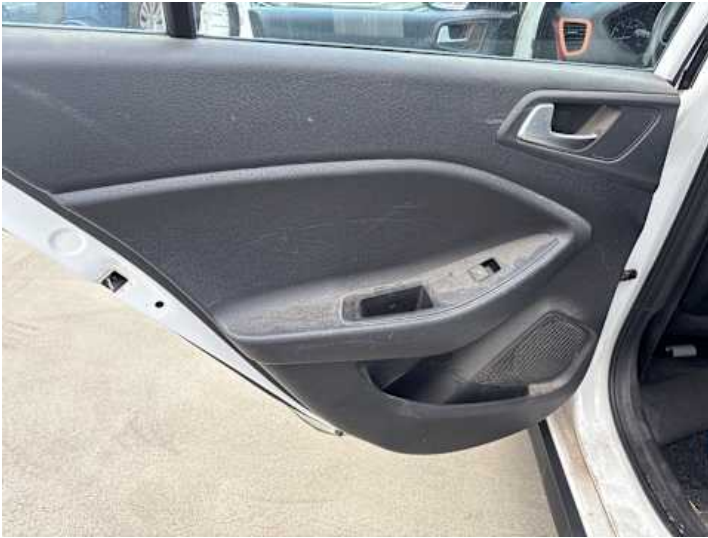
Innenraum (Diverse Schäden, Kratzer, Tierhaare/Tiergeruch, Verschmutzung)

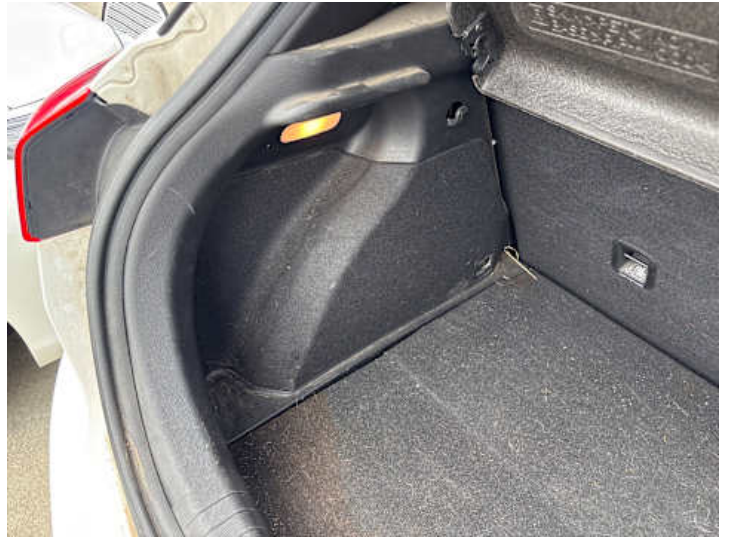
Innenraum (Diverse Schäden, Kratzer)

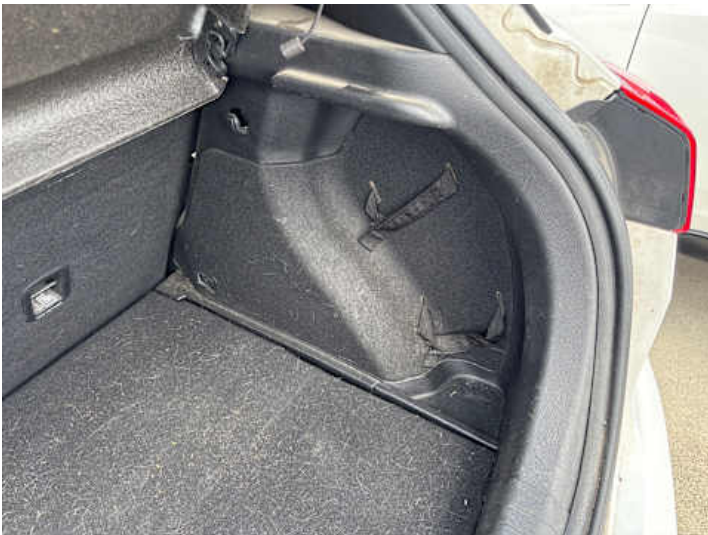
Innenraum (Diverse Schäden, Kratzer)

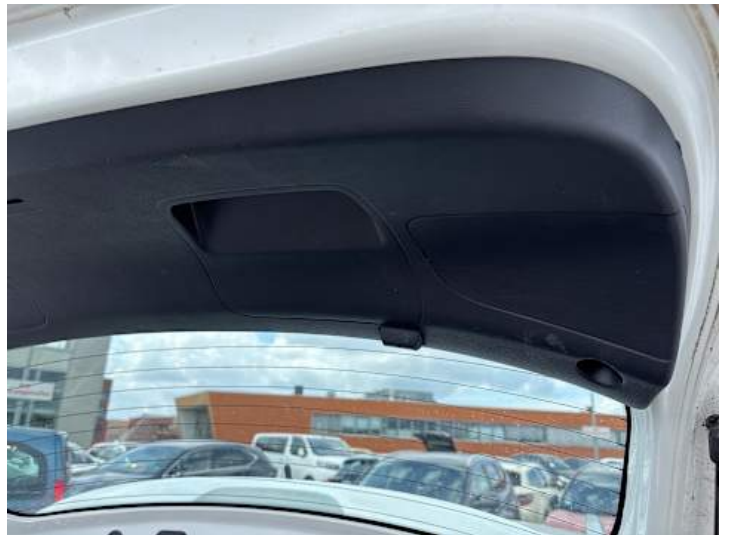
Innenraum (Diverse Schäden, Kratzer)

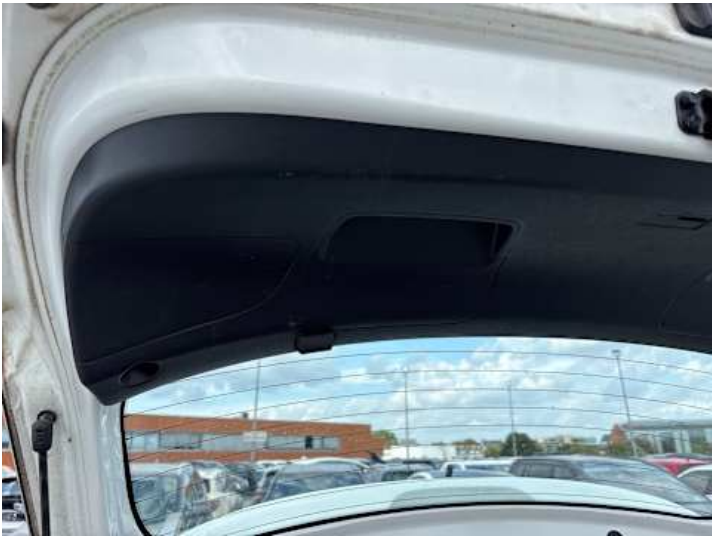
Innenraum (Diverse Schäden, Kratzer)
