## Ford Fiesta Trend

EZ 04/2017 | Kleinwagen | Benzin | Schaltgetriebe | 63.517km

Fahrzeug aufgenommen am: 15.06.2026

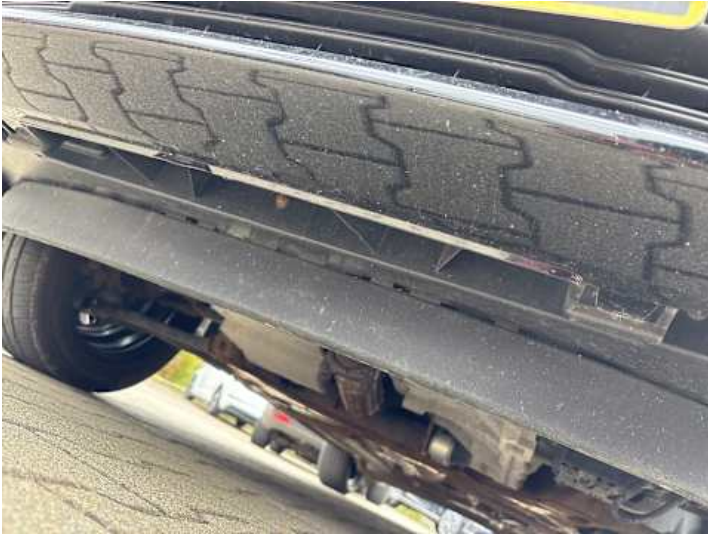
Stoßstange vorne (Anderer Schaden): Spoilerlippe lose

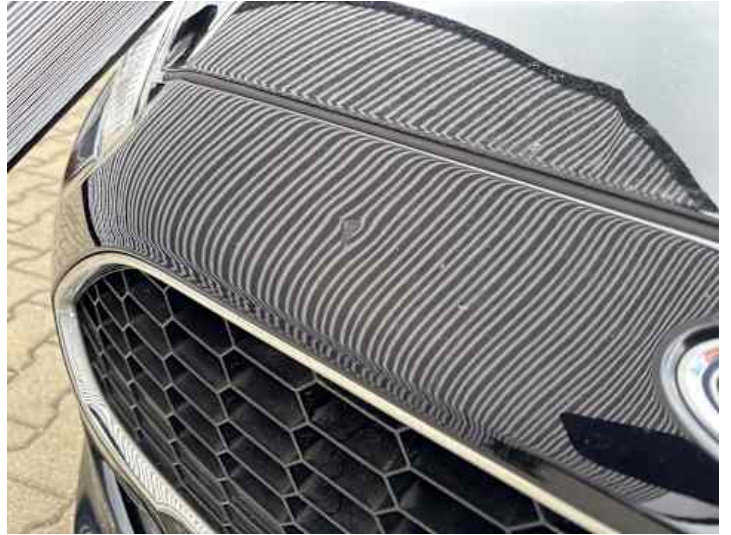
Stoßstange vorne (Lackschaden, Delle)

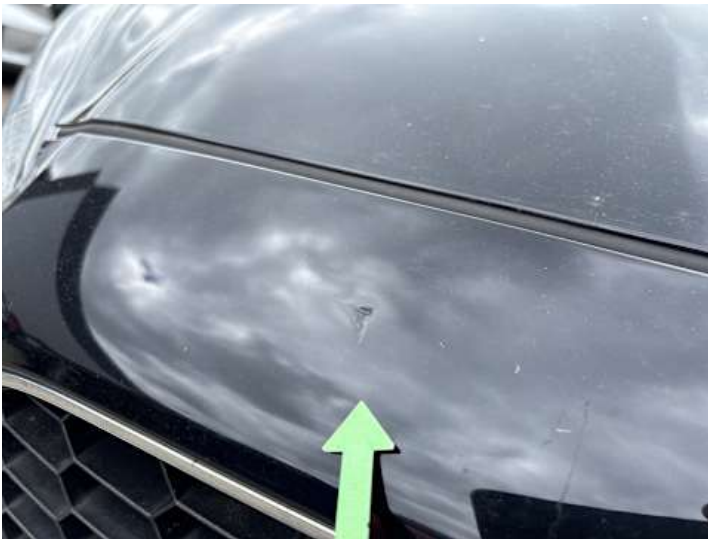
Stoßstange vorne (Lackschaden, Delle)

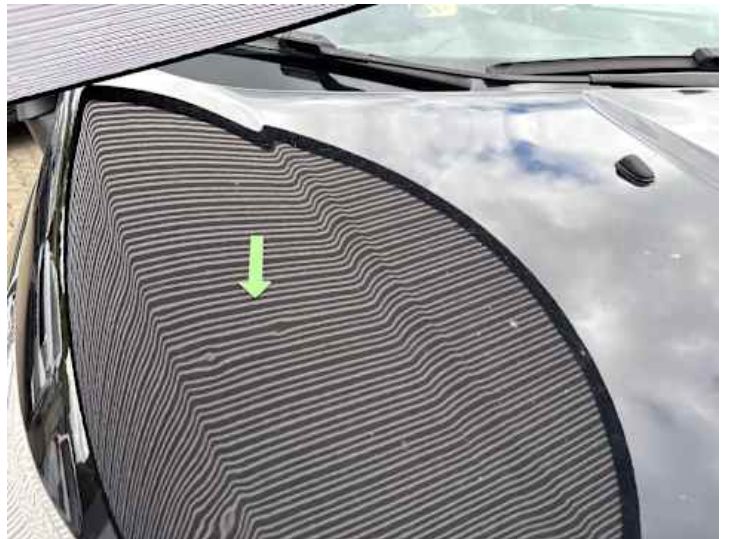
Motorhaube (Delle)

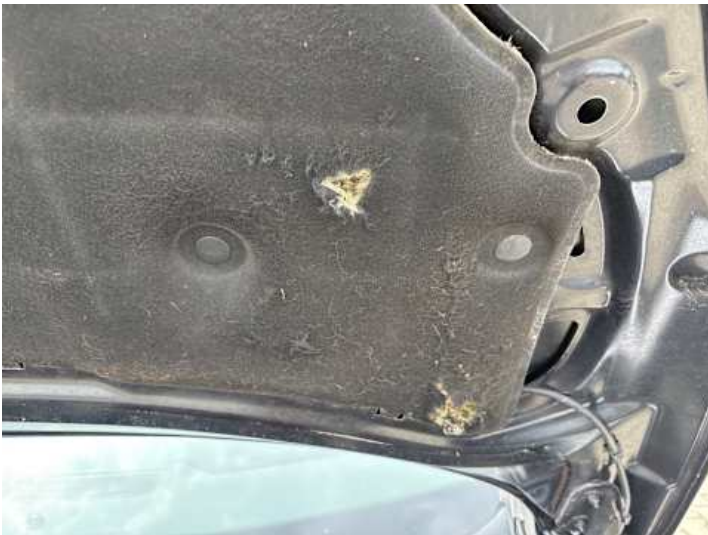
Motorhaube (Anderer Schaden): Dämmmatte beschädigt

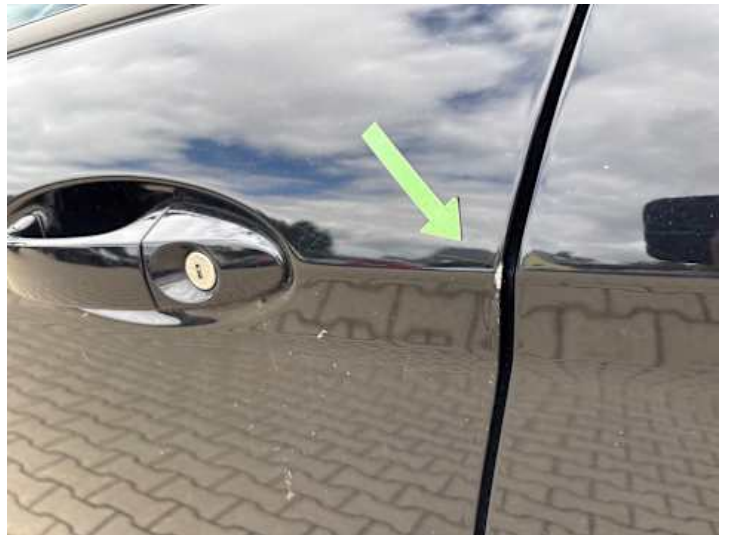
Fahrtür (Lackschaden)

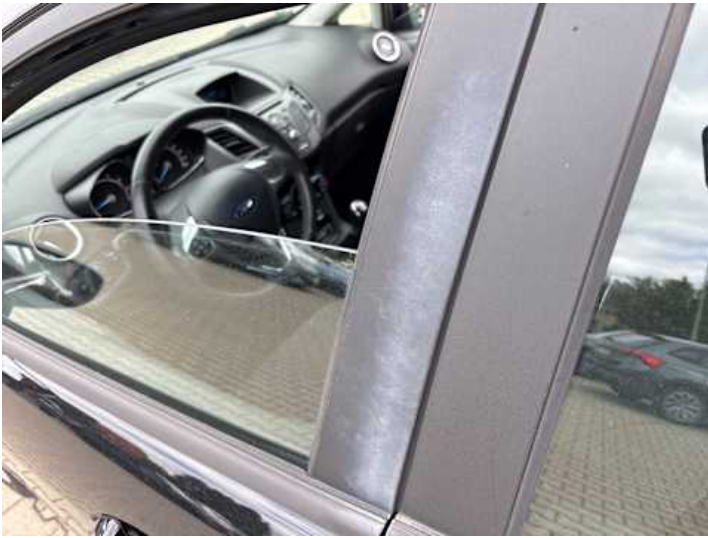
Fahrrertür (Ausgeblichen/Matt)

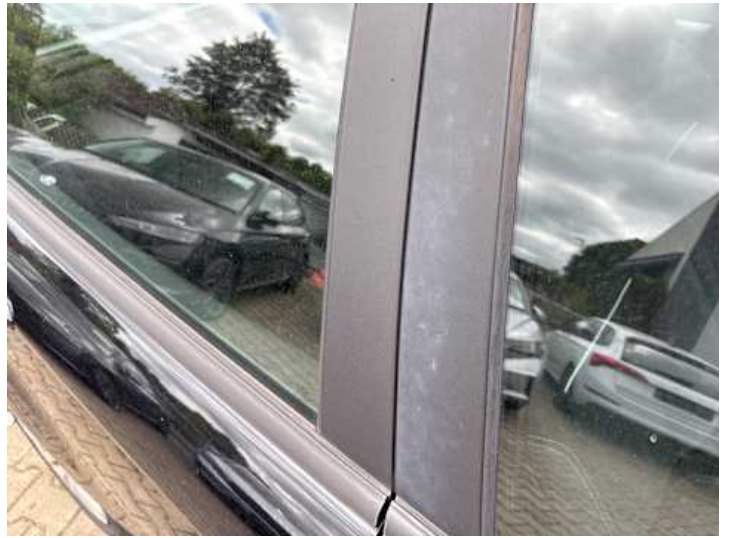
Beifahrertür (Ausgeblichen/Matt)

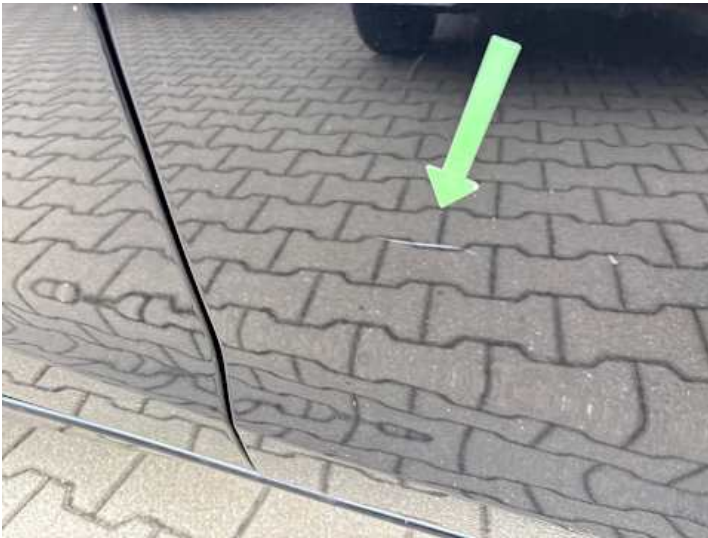
Beifahrertür (Kratzer)

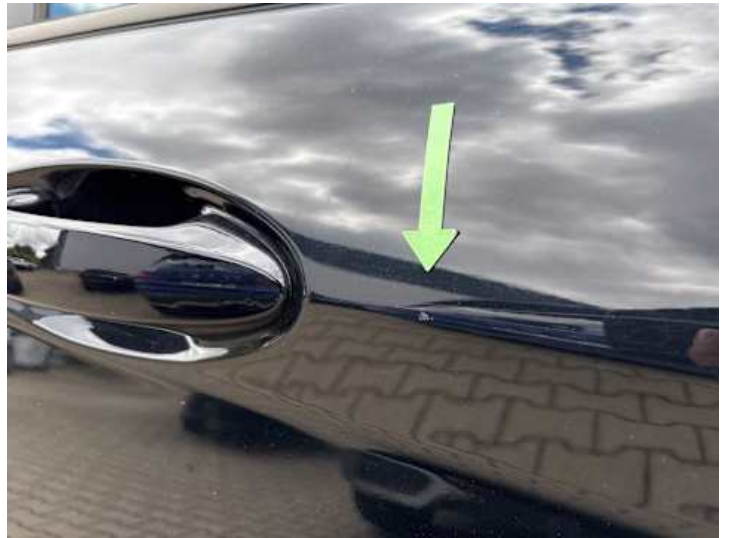
Beifahrertür (Lackschaden)

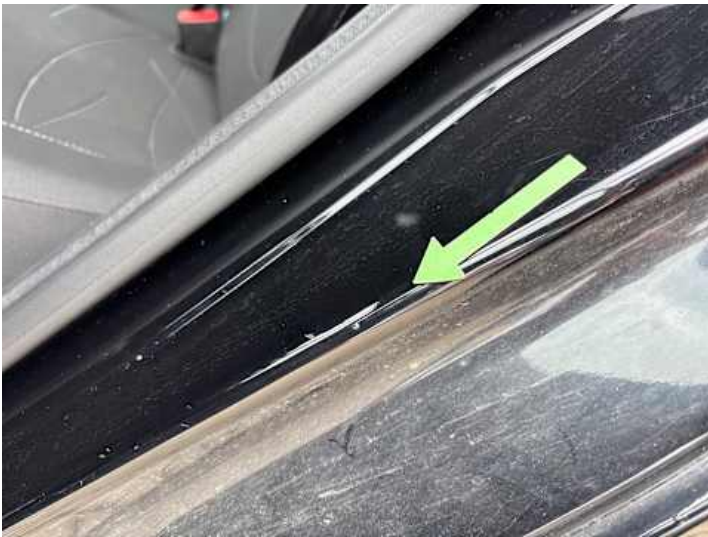
Türe hinten links (Kratzer)

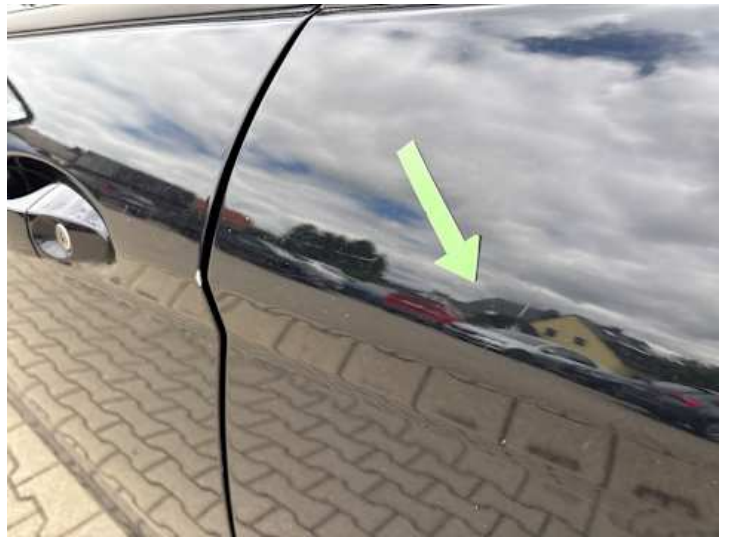
Türe hinten links (Kratzer)

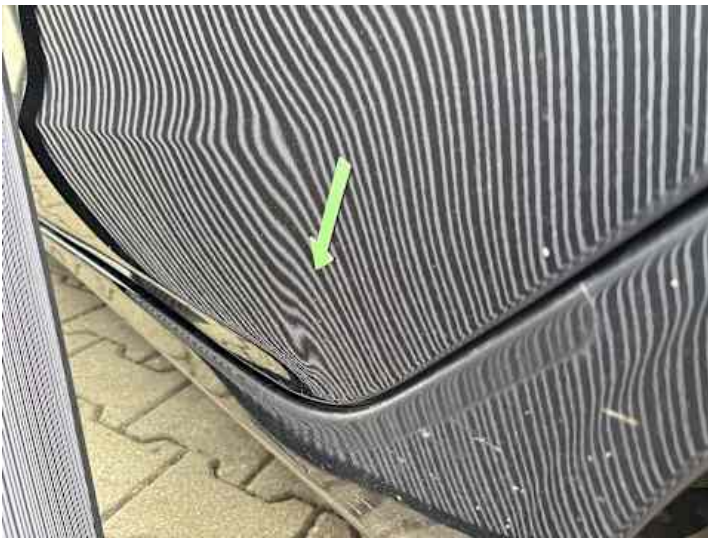
Türe hinten links (Delle)

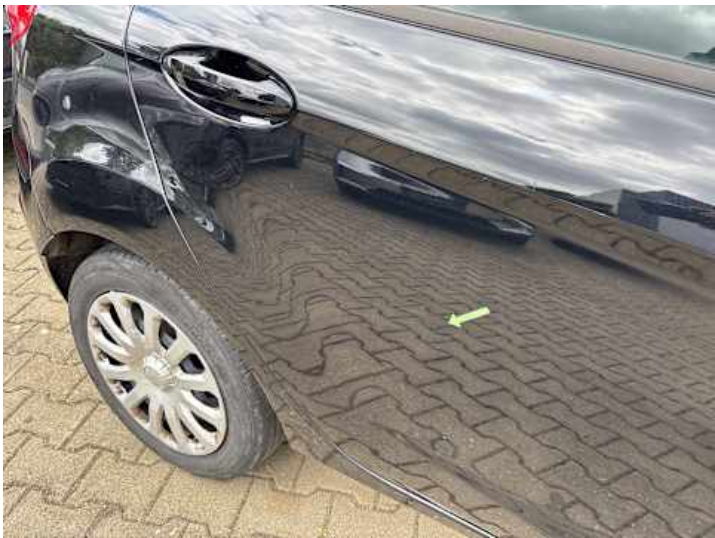
Türe hinten rechts (Delle, Lackschaden)

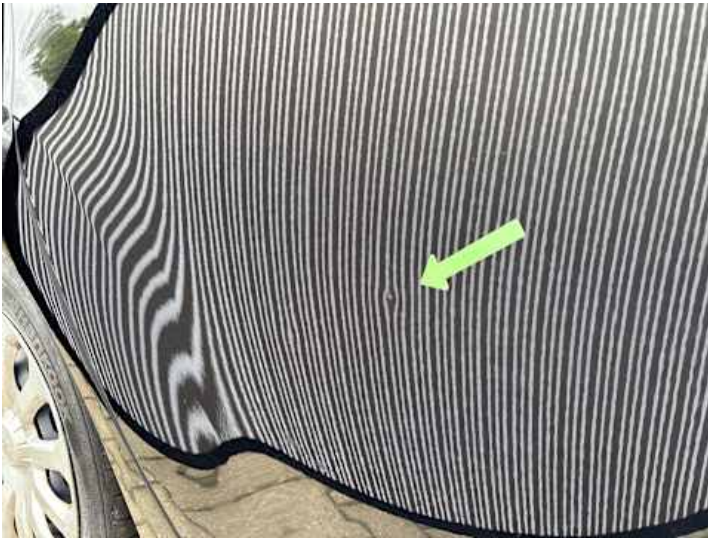
Türe hinten rechts (Delle, Lackschaden)

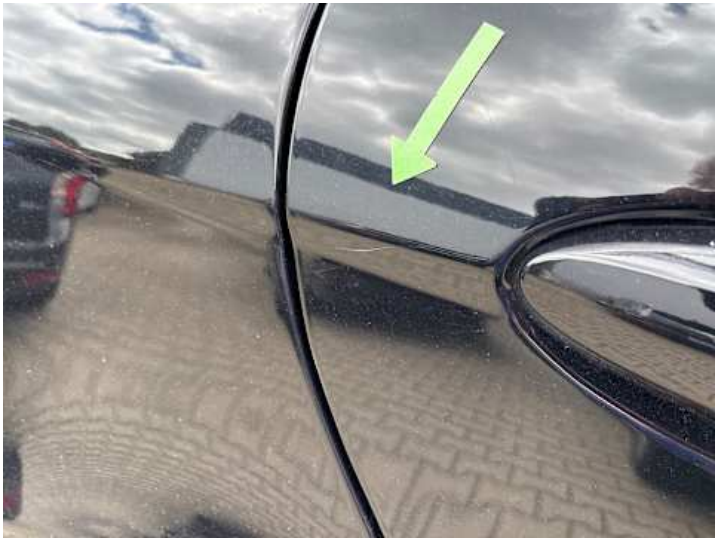
Türe hinten rechts (Kratzer)

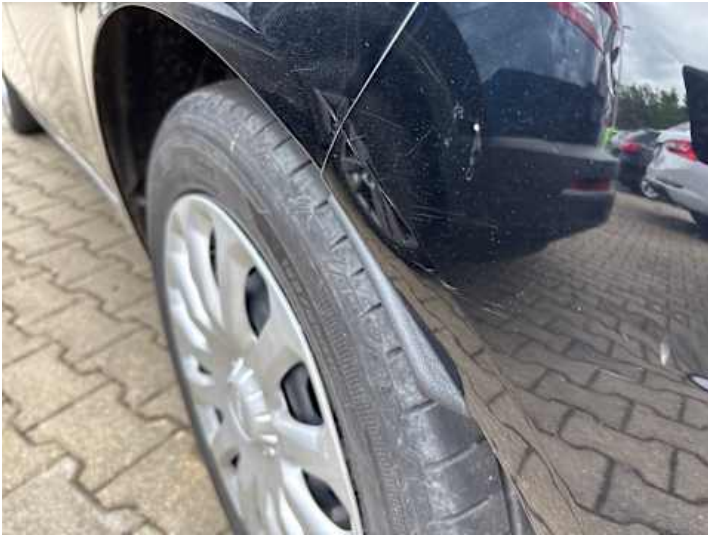
Stoßstange hinten (Kratzer)

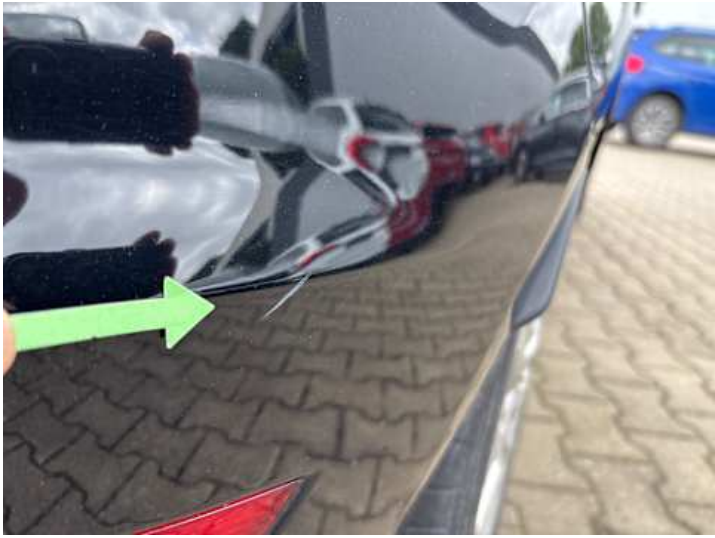
Stoßstange hinten (Kratzer)

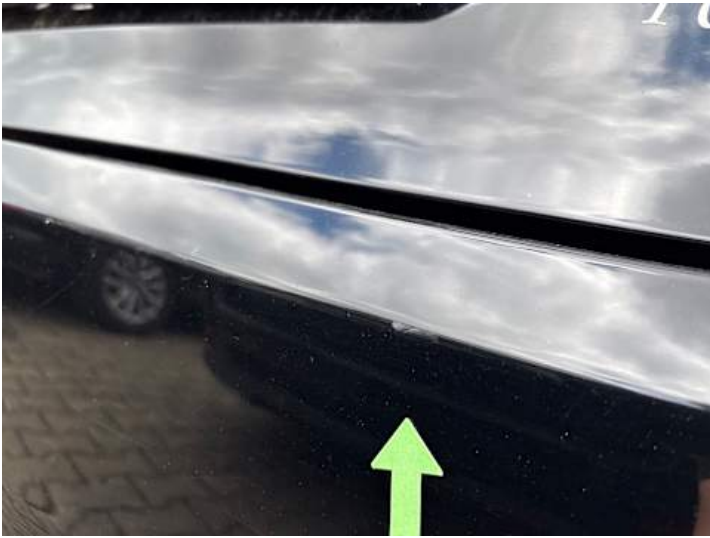
Stoßstange hinten (Kratzer, Lackschaden)

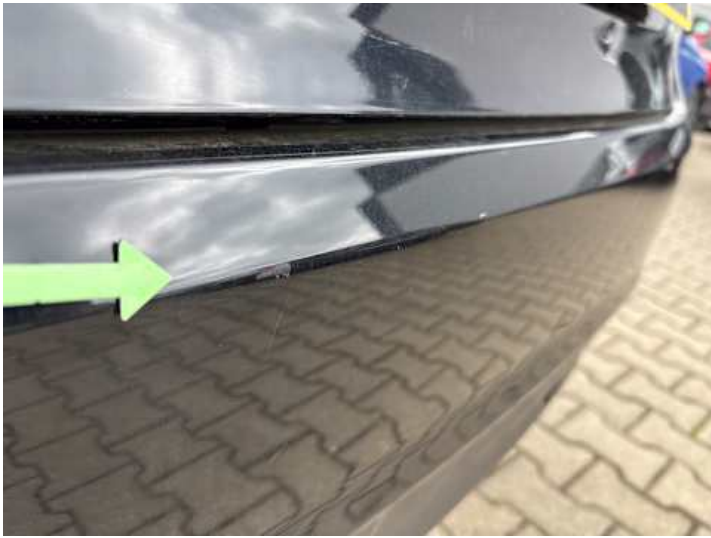
Stoßstange hinten (Kratzer, Lackschaden)

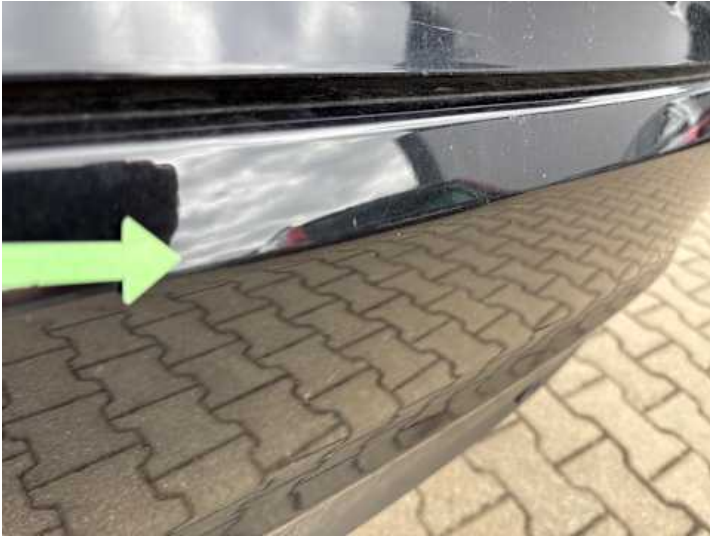
Stoßstange hinten (Kratzer, Lackschaden)

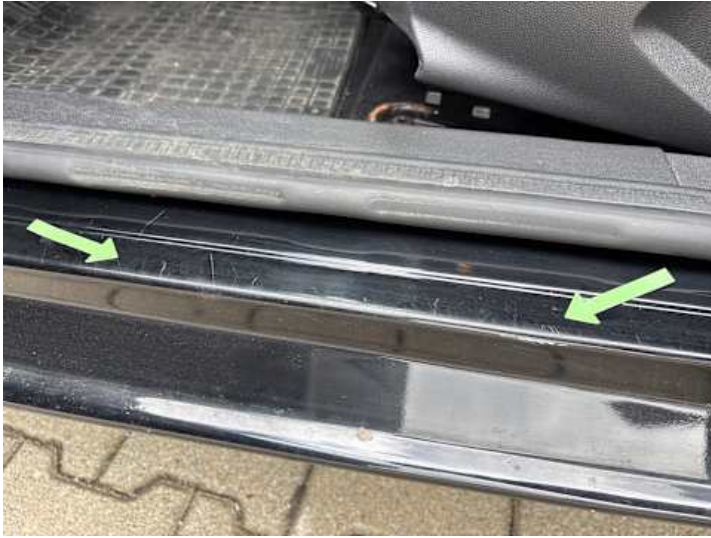
Schweller links (Kratzer)

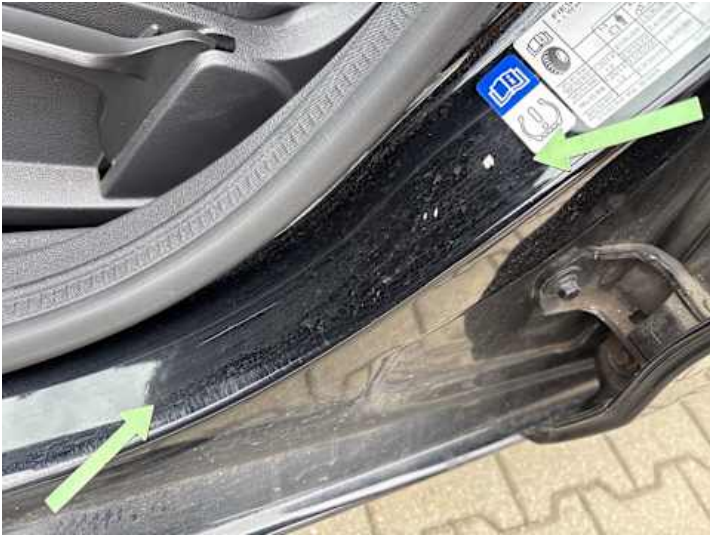
Schweller links (Kratzer, Lackschaden)

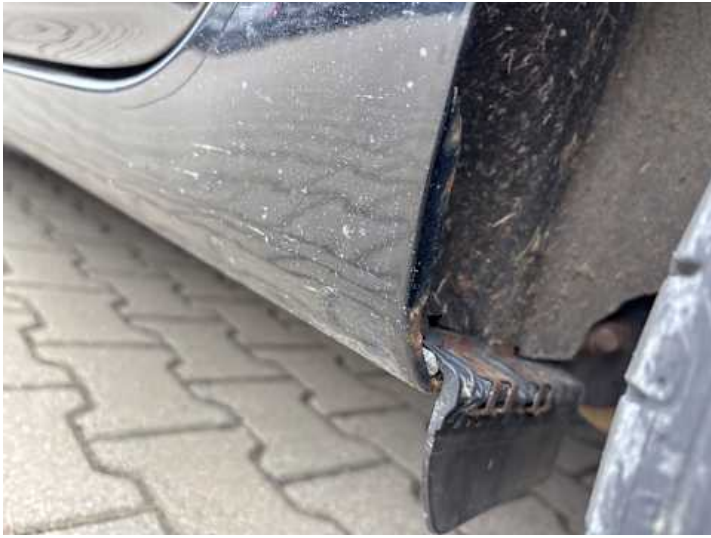
Schweller links (Rost)

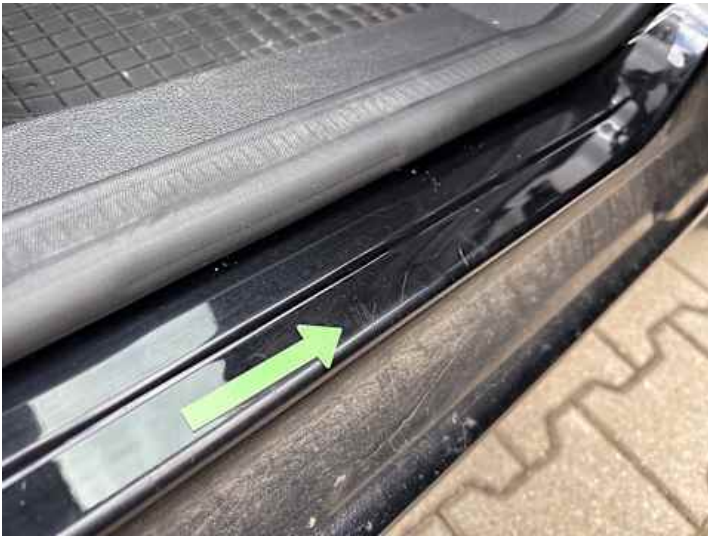
Schweller rechts (Kratzer)

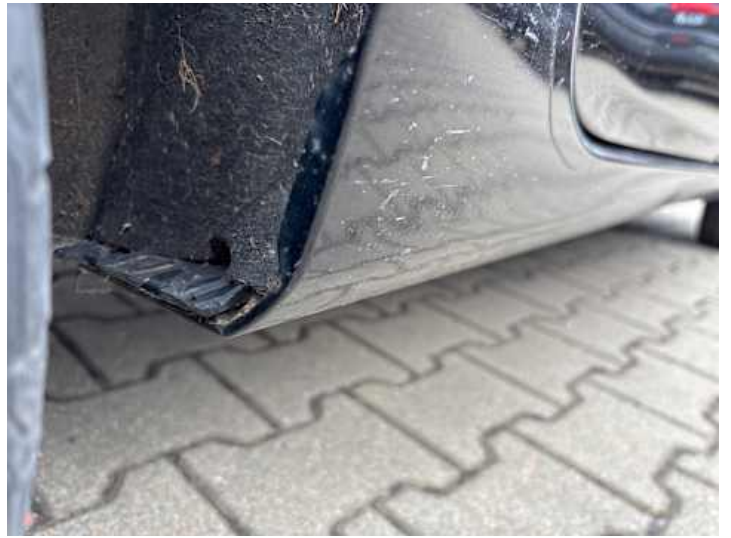
Schweller rechts (Rost)

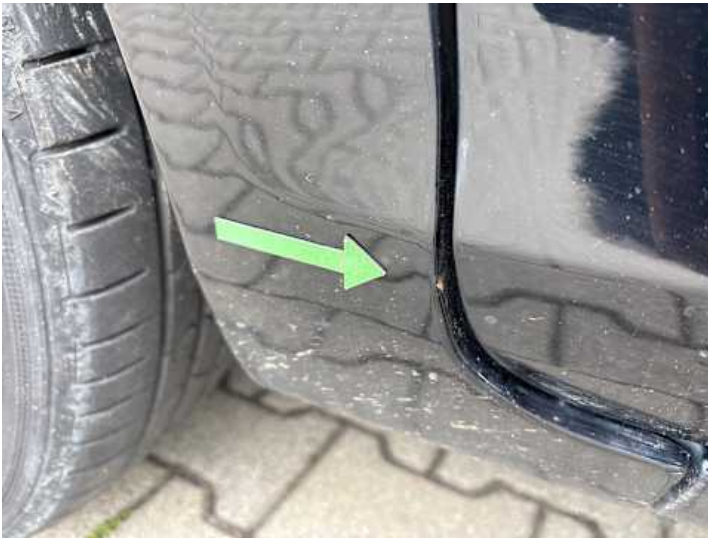
Kotflügel vorne links (Rost)

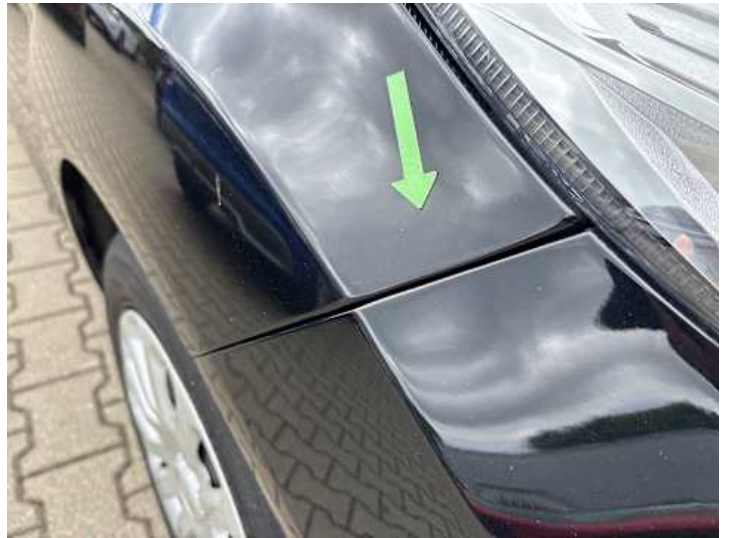
Kotflügel vorne rechts (Spaltmaße ungenau)

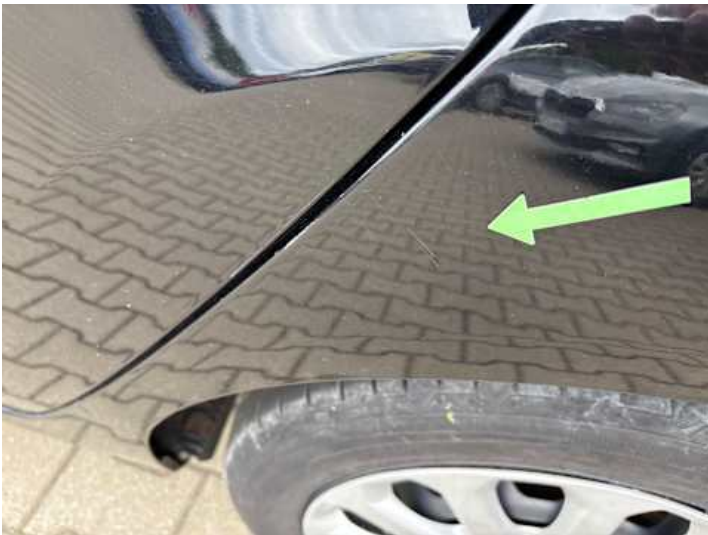
Seitenteil hinten links (Kratzer, Lackschaden)

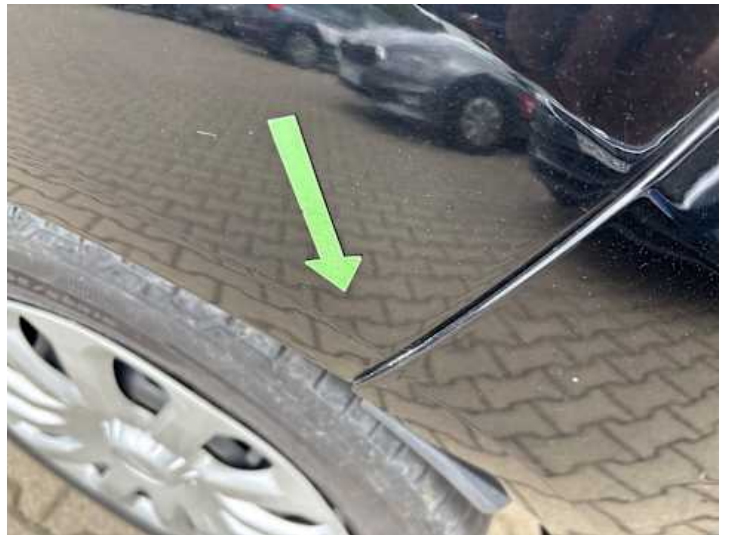
Seitenteil hinten links (Spaltmaße ungenau)

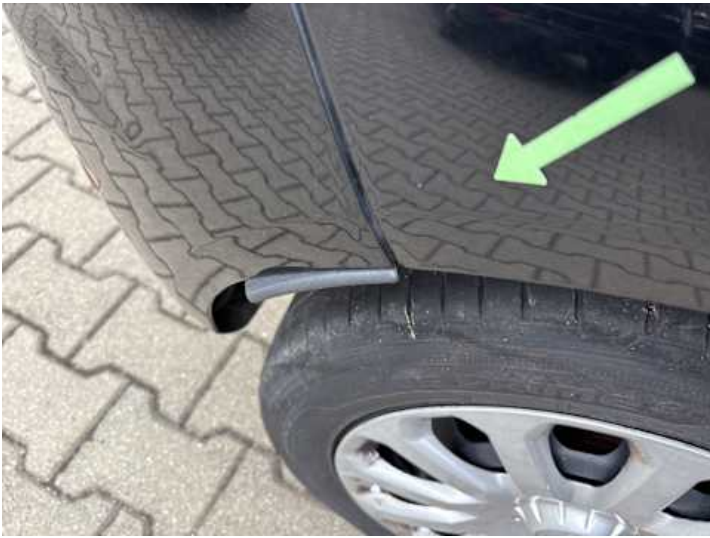
Seitenteil hinten rechts (Spaltmaße ungenau)

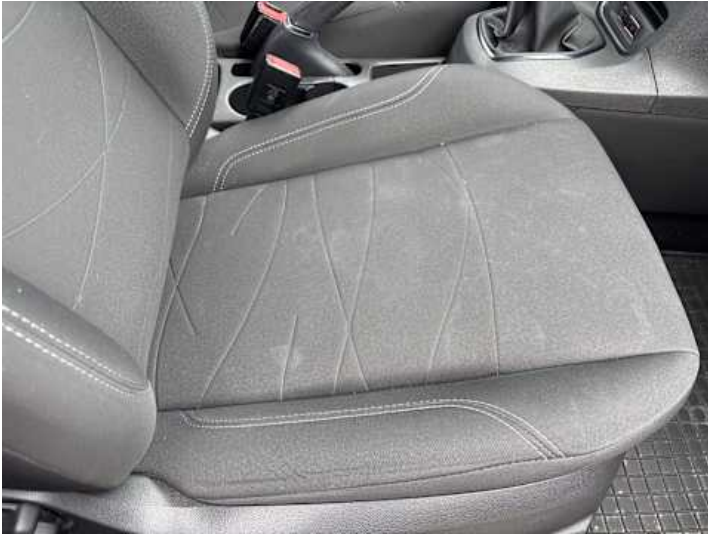
Innenraum (Verschmutzung)

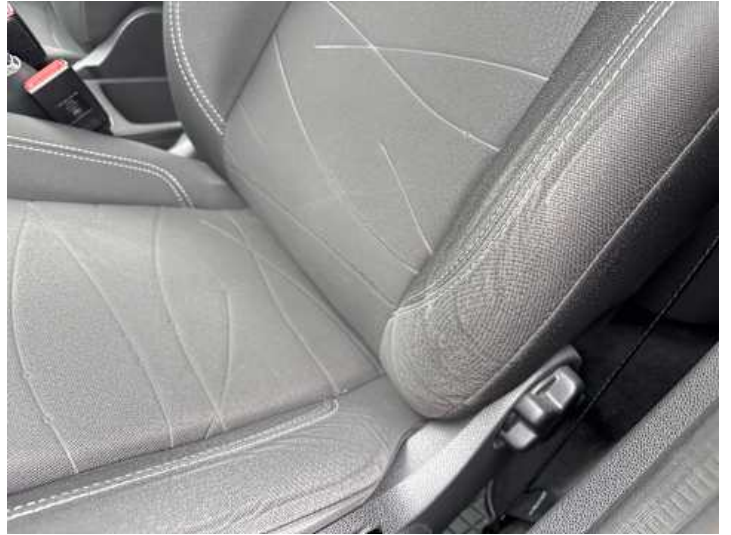
Innenraum (Verschleiß)
