## Mercedes-Benz A 150 5-türig

EZ 09/2007 | Limousine | Benzin | Schaltgetriebe | 118.005km  
Besteuerung: Differenzbesteuert (§25a UStG)  
Fahrzeugstandort: 41\*\*\*  
Fahrzeug aufgenommen am: 27.08.2026

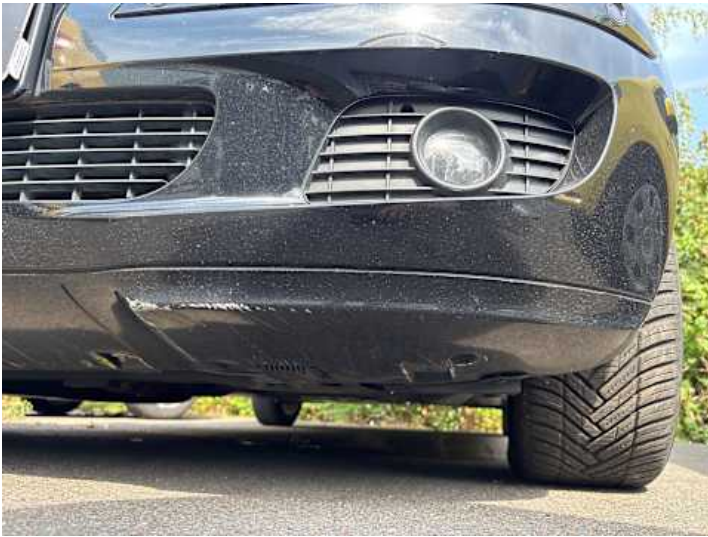
Stoßstange vorne (Kratzer)

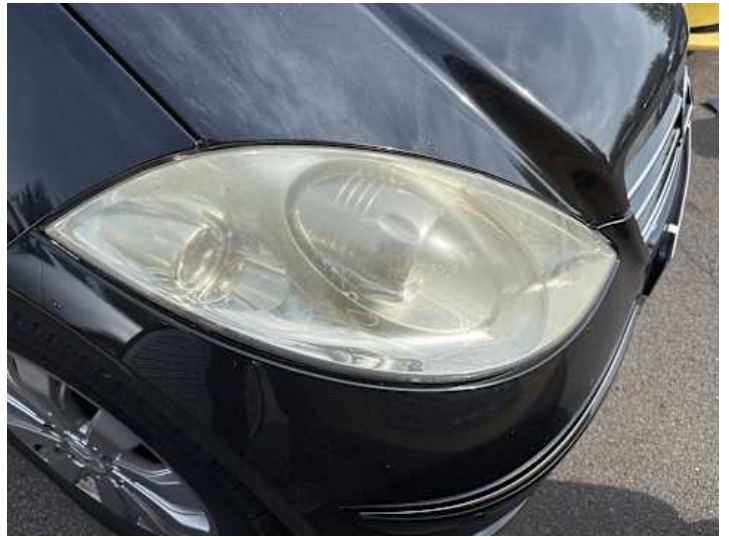
Scheinwerfer (rechts) (Blind)

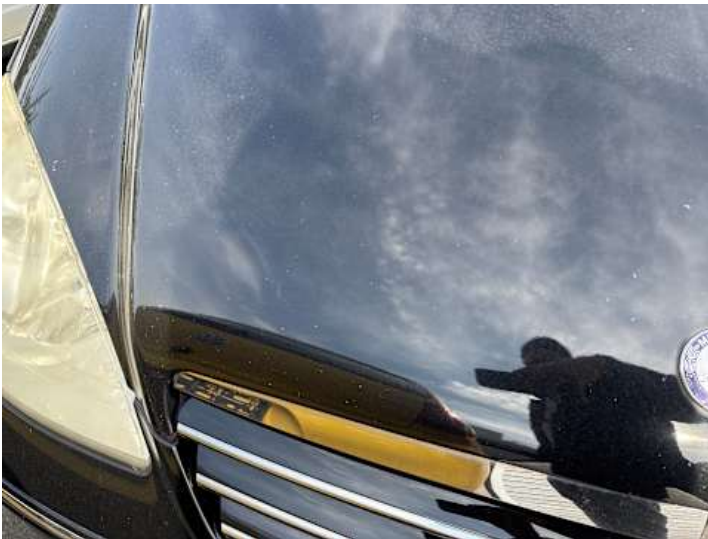
Motorhaube (Steinschlag)

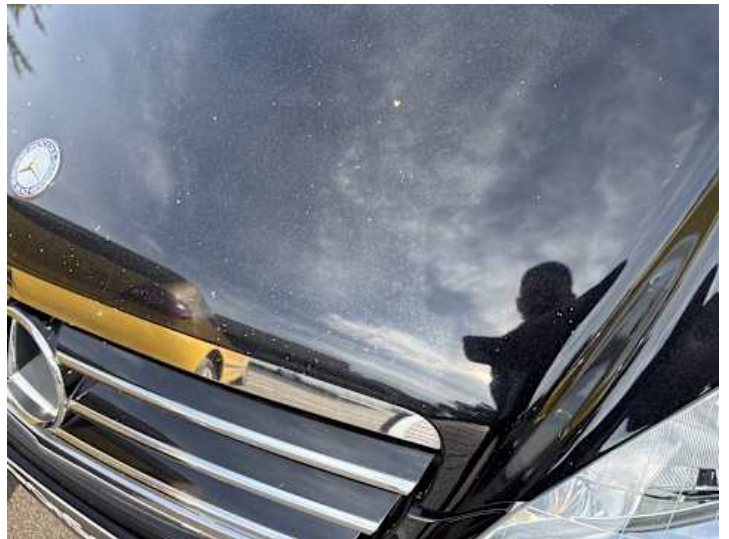
Motorhaube (Steinschlag)

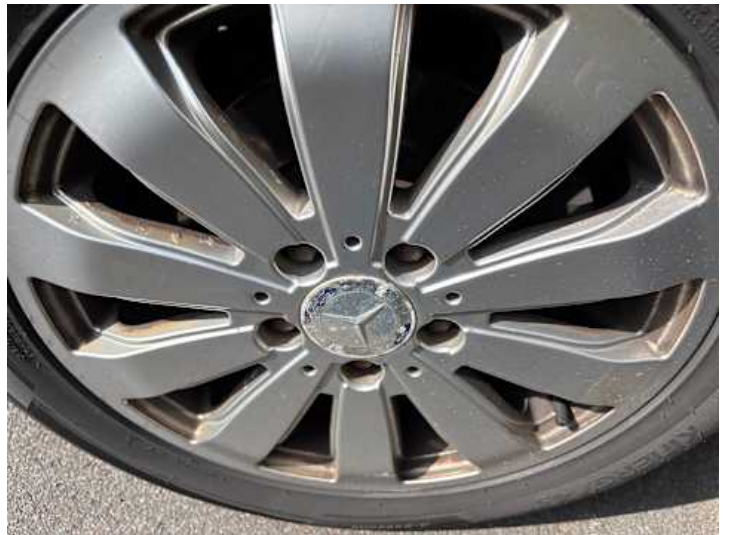
Rad (Rost, Kratzer)

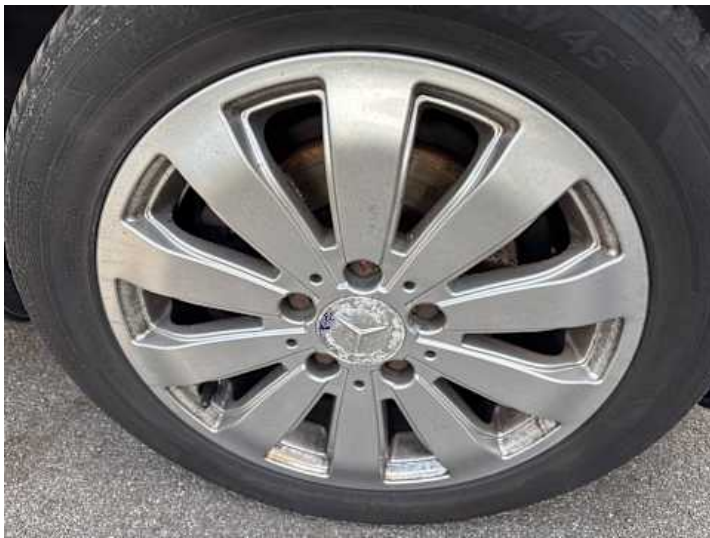
Rad (Rost)

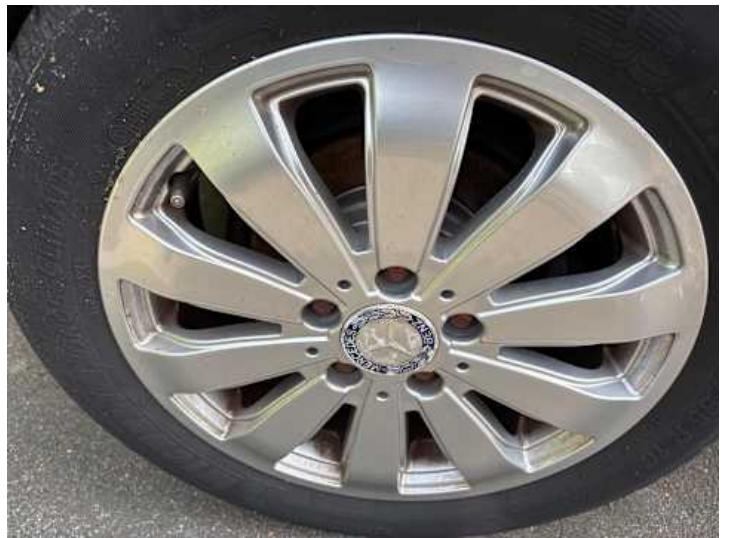
Rad (Rost)

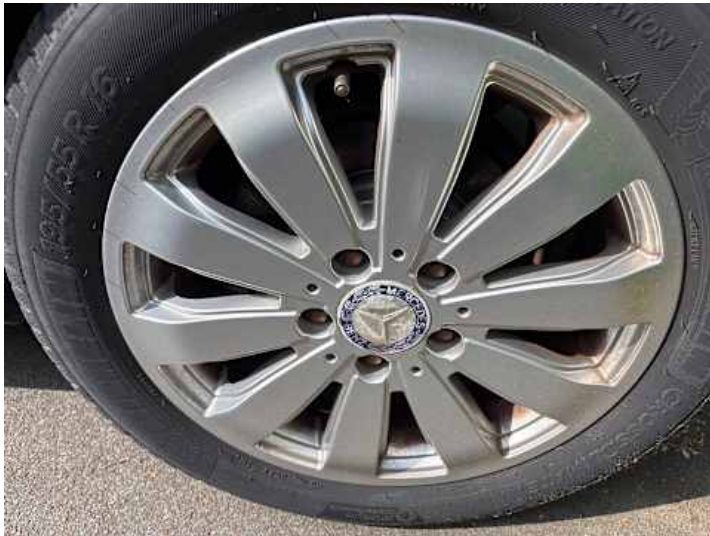
Rad (Rost)

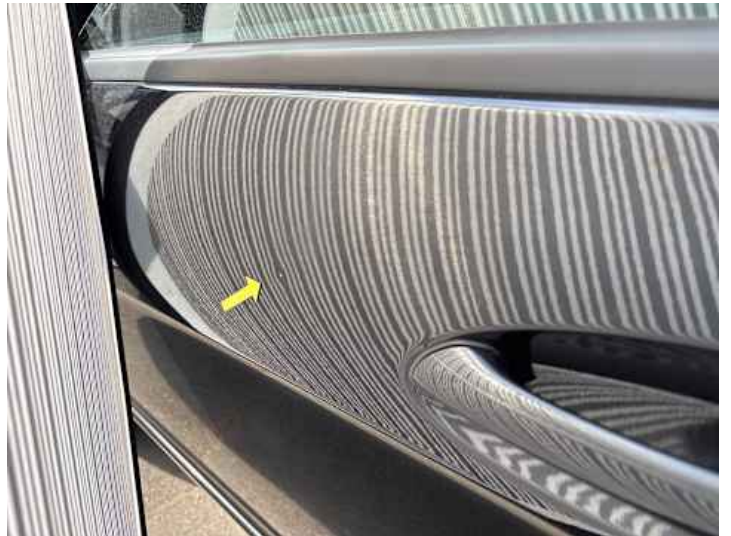
Fahrtür (Delle, Kratzer)

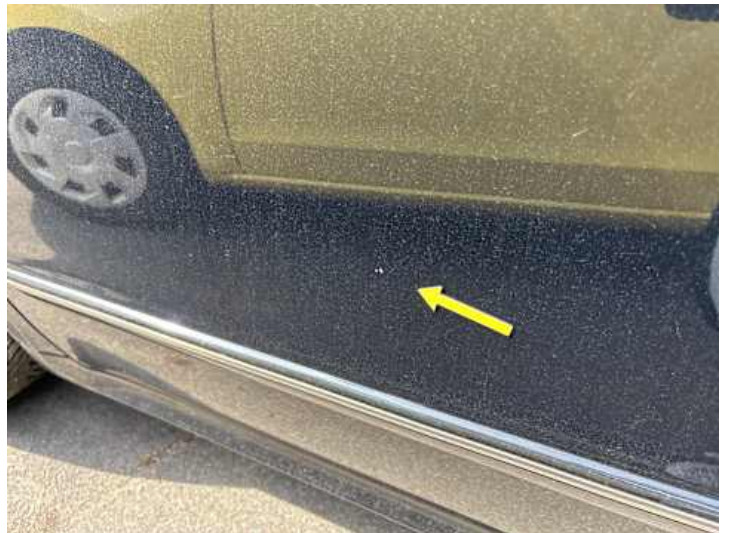
Fahrtür (Kratzer)

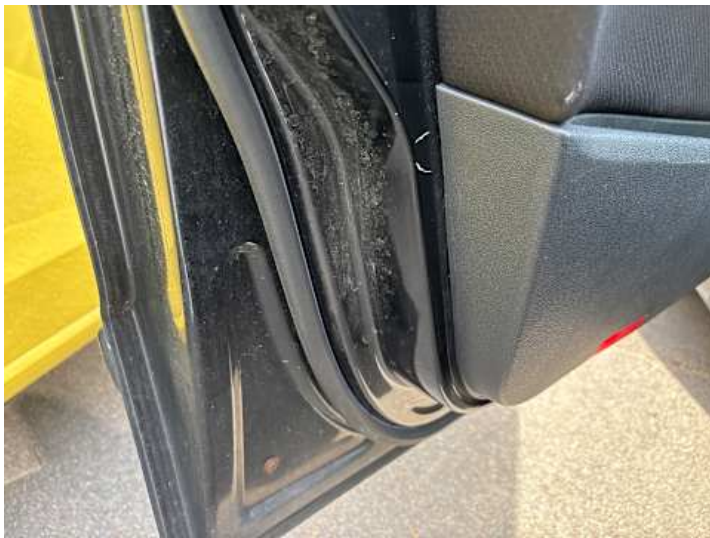
Fahrtür (Kratzer)

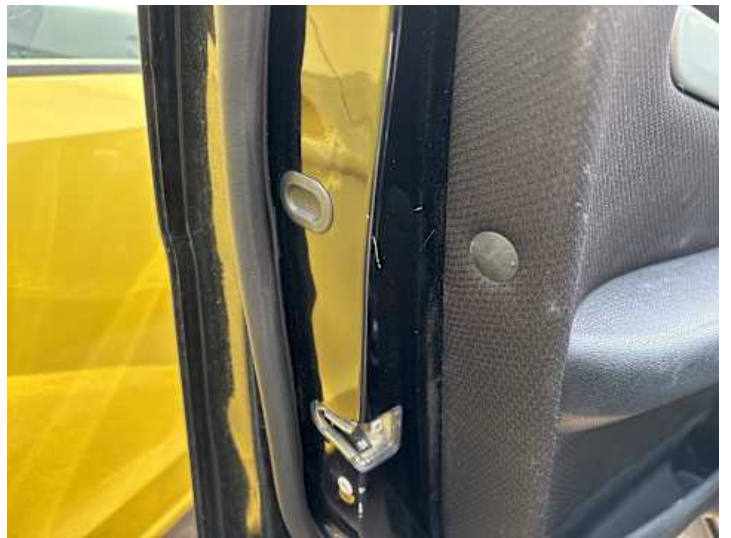
Fahrtür (Kratzer)

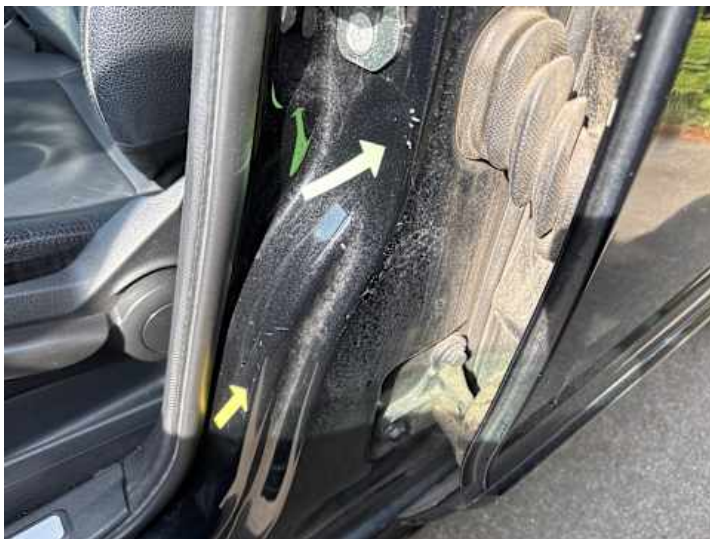
Fahrtür (Kratzer)

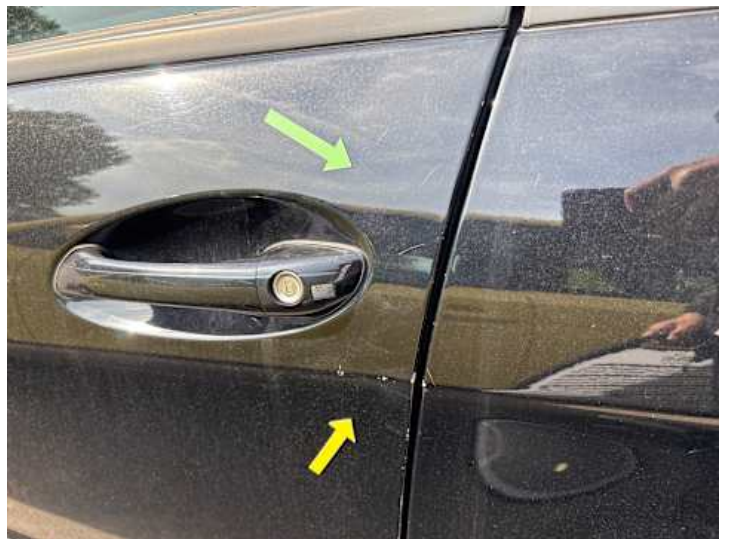
Fahrtür (Kratzer)

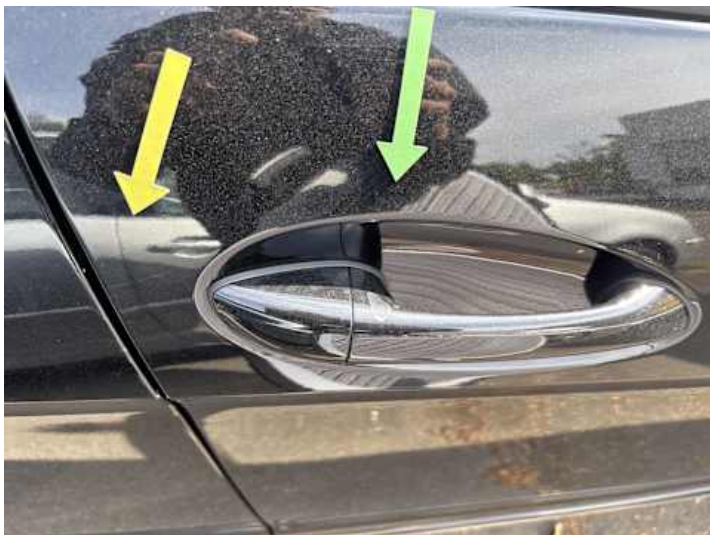
Beifahrtür (Kratzer, Lackschaden)

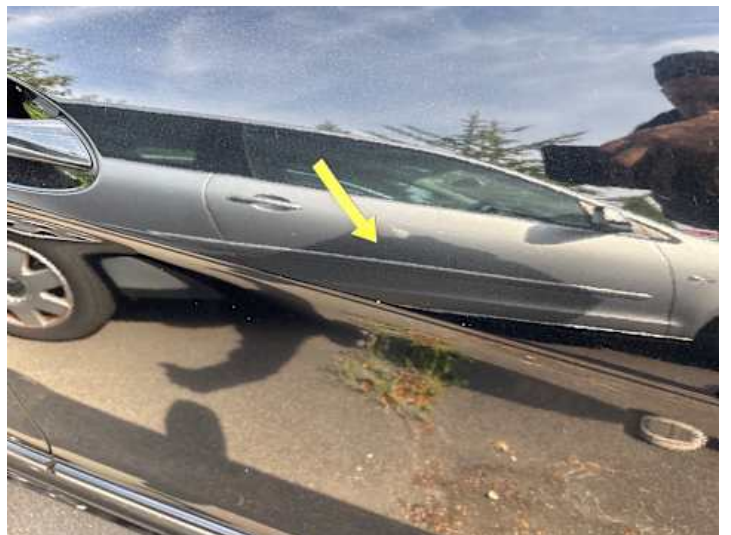
Beifahrtür (Kratzer, Lackschaden)

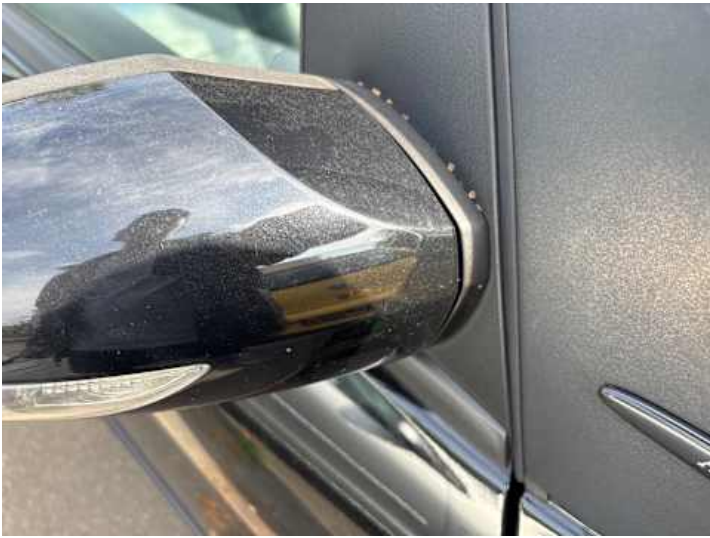
Beifahrertür (Riss/Bruch)

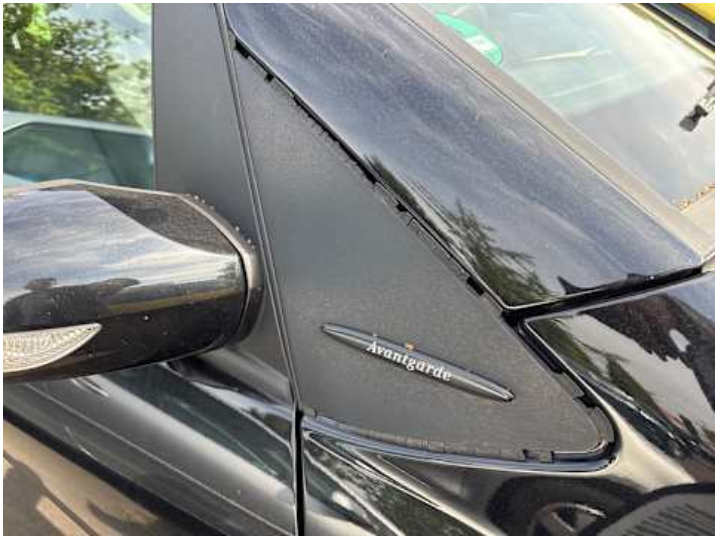
Beifahrertür (Riss/Bruch)

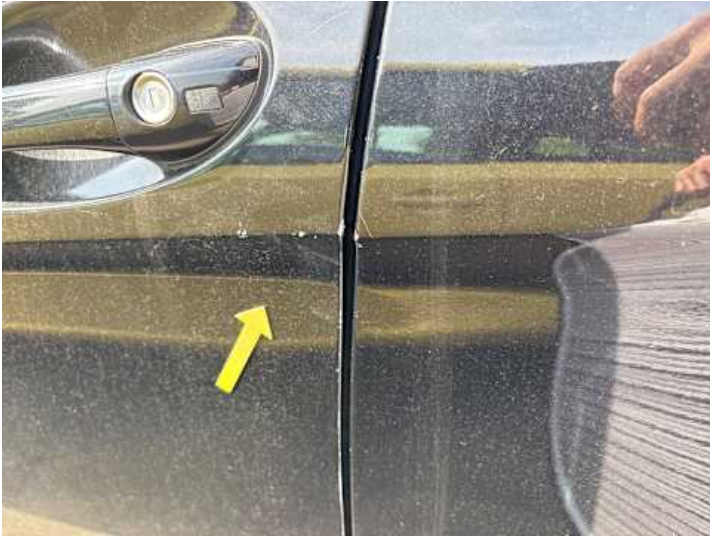
Türe hinten links (Kratzer)

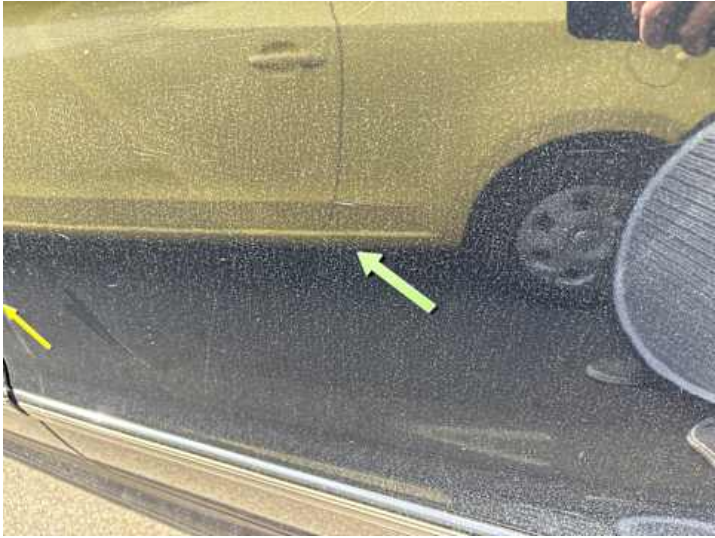
Türe hinten links (Kratzer)

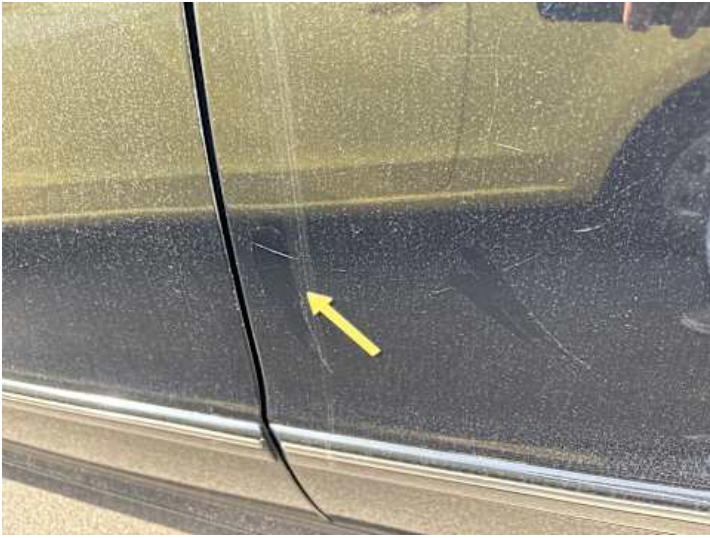
Türe hinten links (Kratzer)

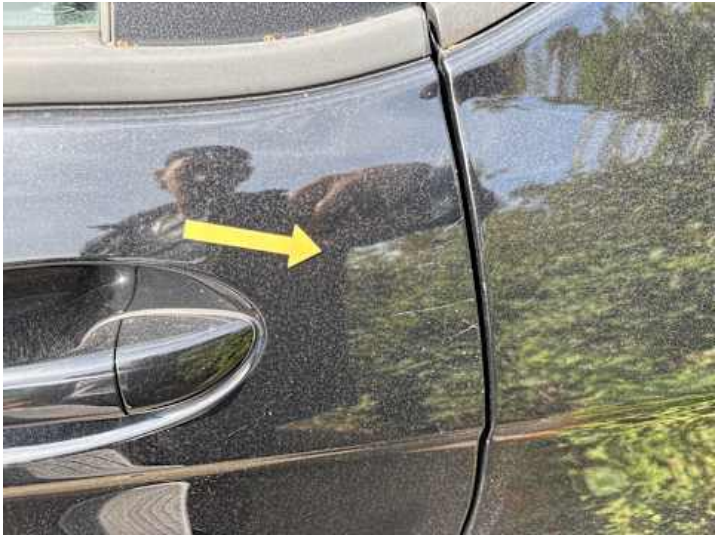
Türe hinten links (Kratzer)

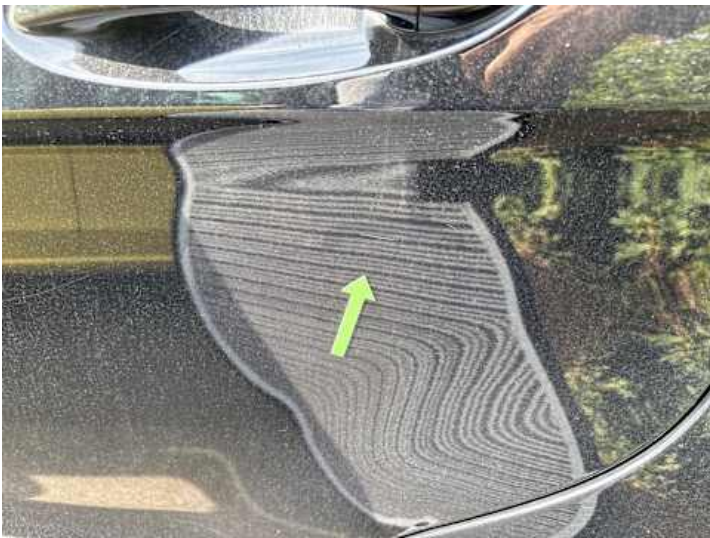
Türe hinten links (Kratzer)

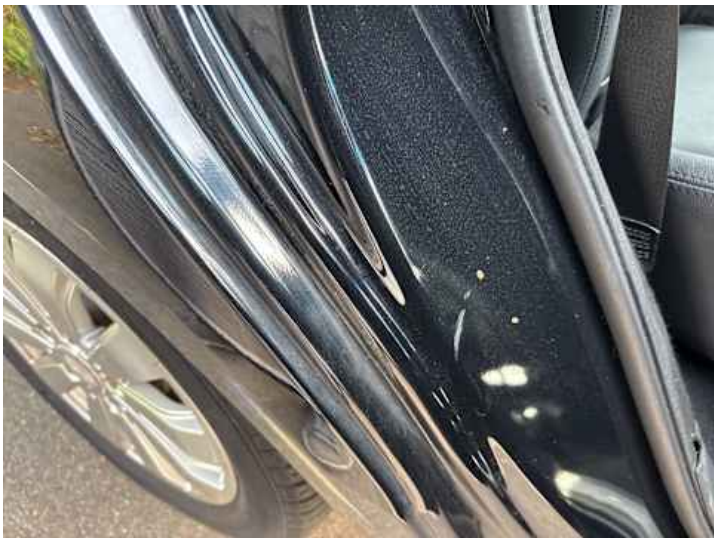
Türe hinten rechts (Kratzer)

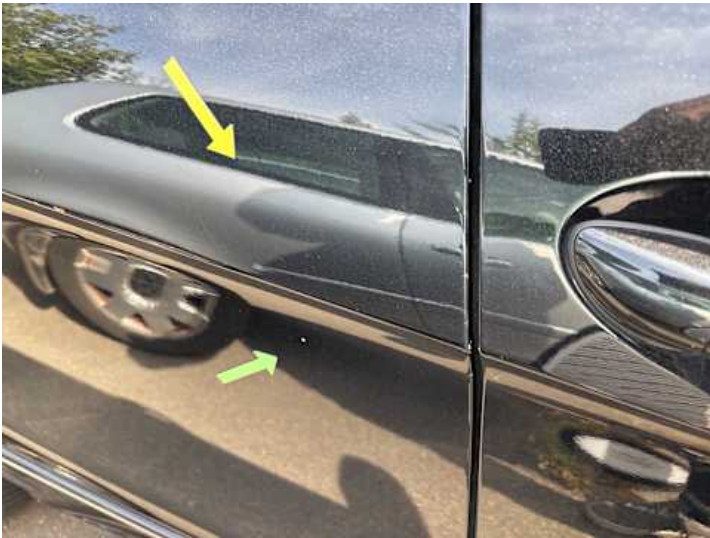
Türe hinten rechts (Kratzer)

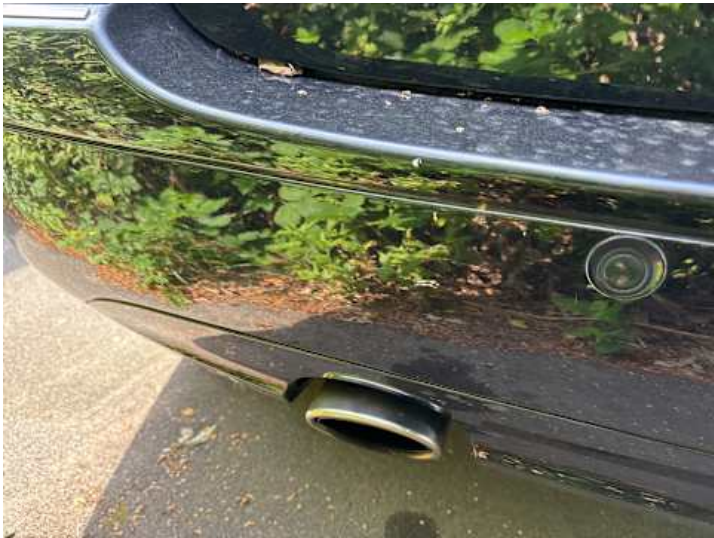
Stoßstange hinten (Spaltmaße ungenau, Kratzer)

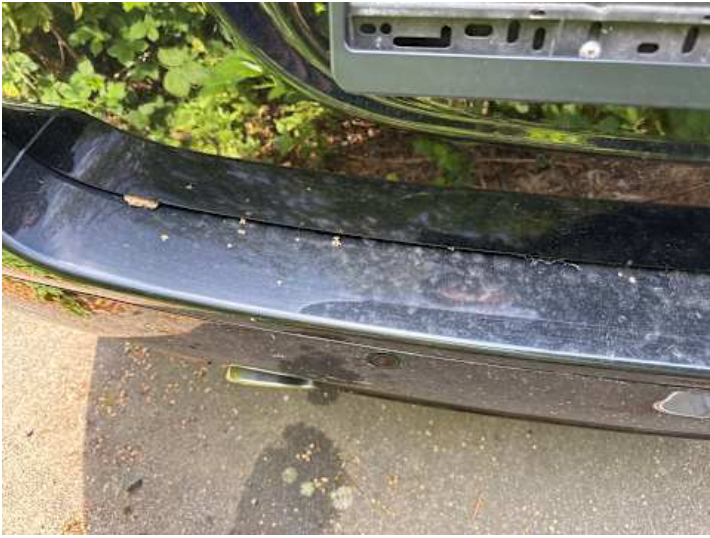
Stoßstange hinten (Spaltmaße ungenau, Kratzer)

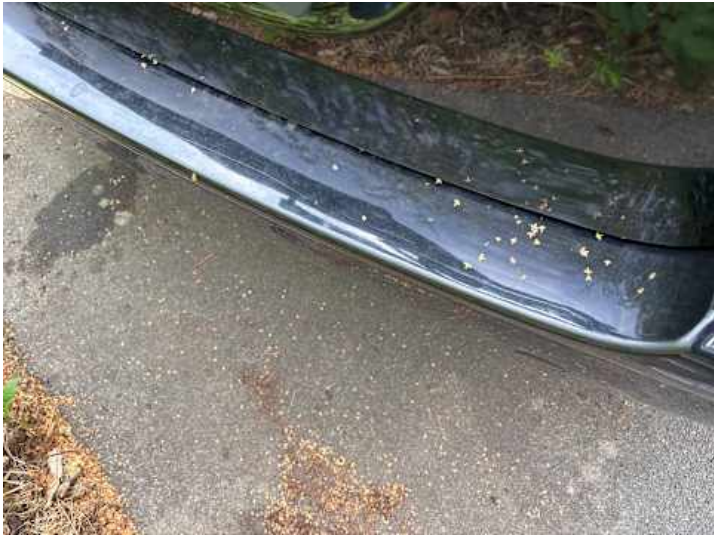
Stoßstange hinten (Spaltmaße ungenau, Kratzer)

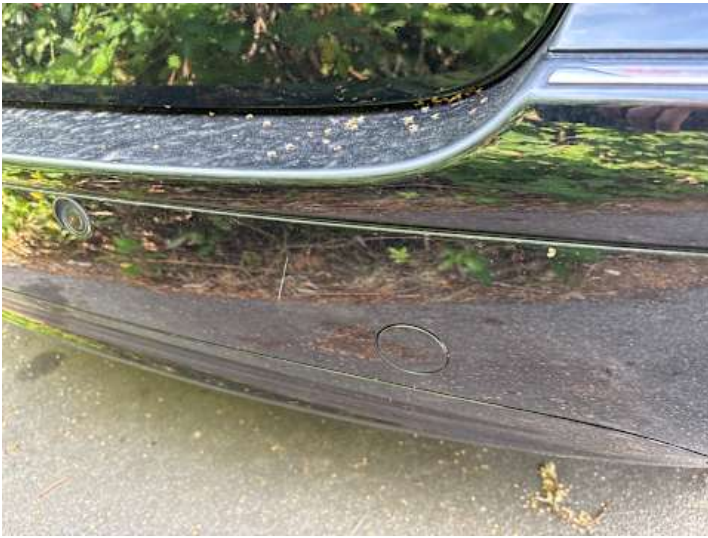
Stoßstange hinten (Spaltmaße ungenau, Kratzer)

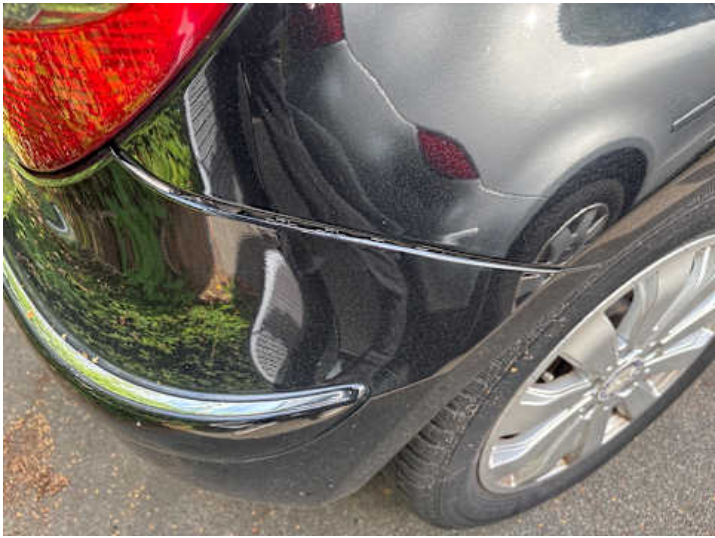
Stoßstange hinten (Spaltmaße ungenau, Kratzer)

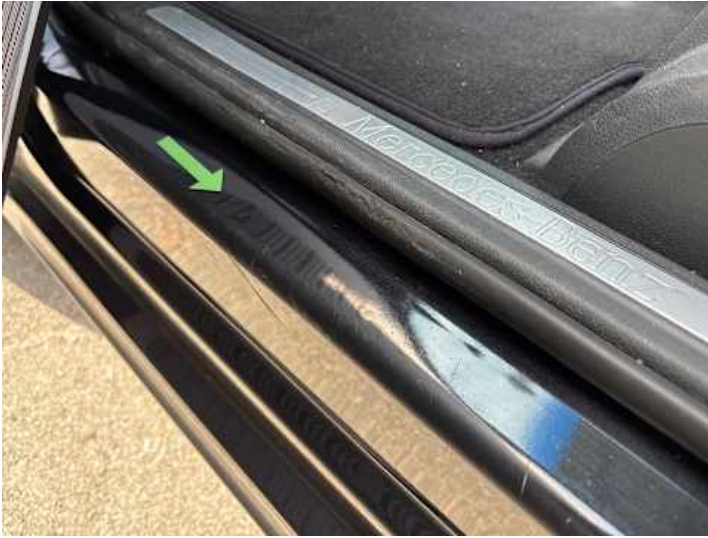
Schweller links (Kratzer, Delle)

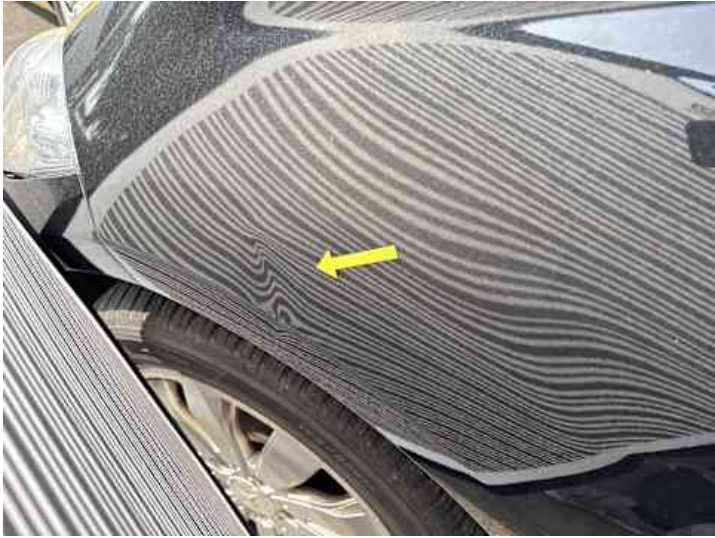
Kotflügel vorne links (Delle, Kratzer)

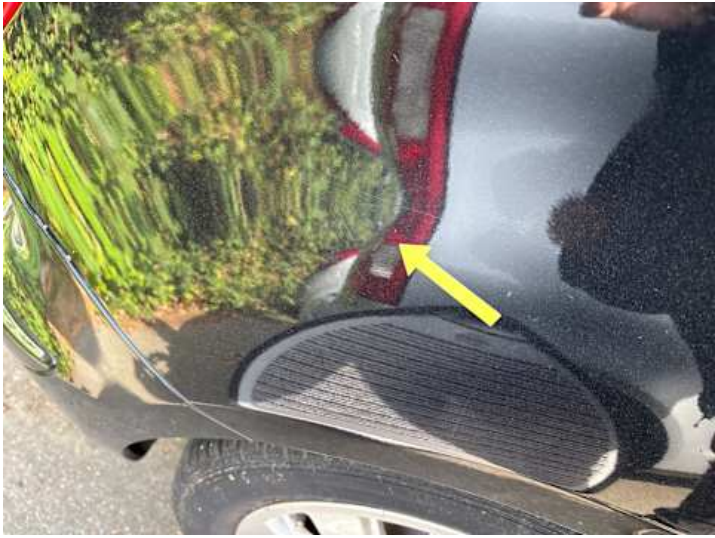
Seitenteil hinten rechts (Kratzer)

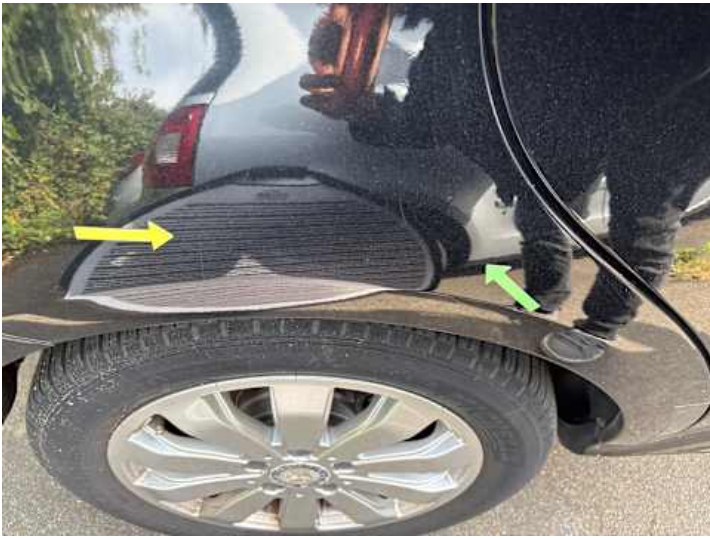
Seitenteil hinten rechts (Kratzer)

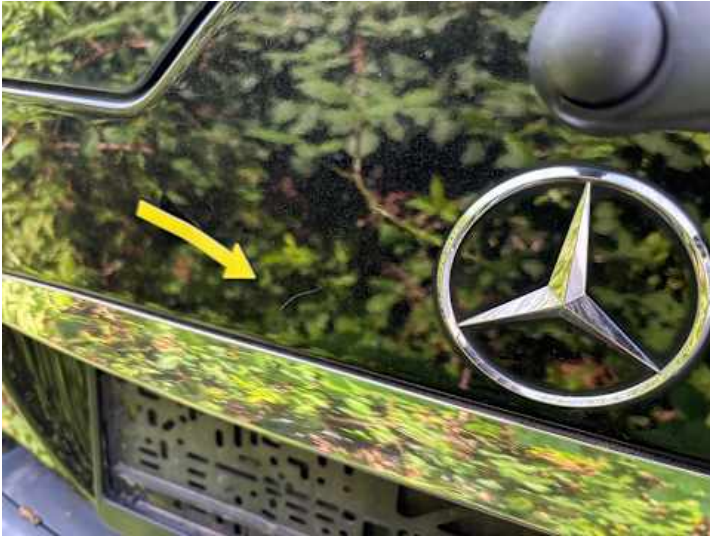
Heckklappe (Kratzer)

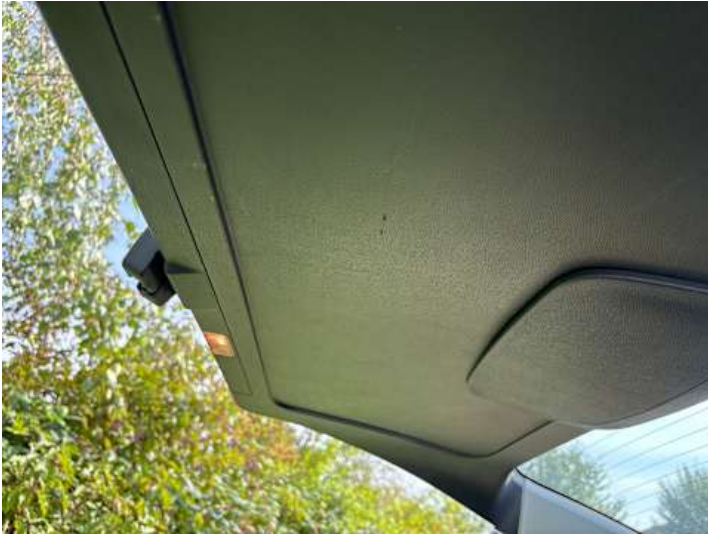
Innenraum (Diverse Schäden, Kratzer)

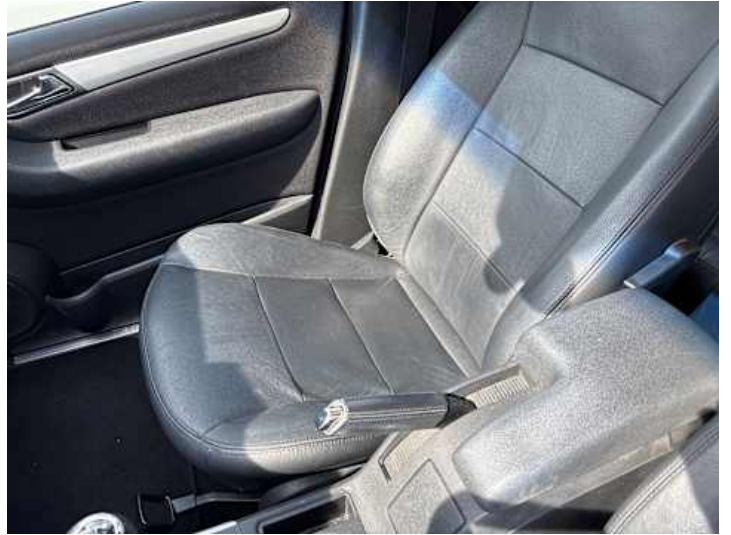
Innenraum (Diverse Schäden)

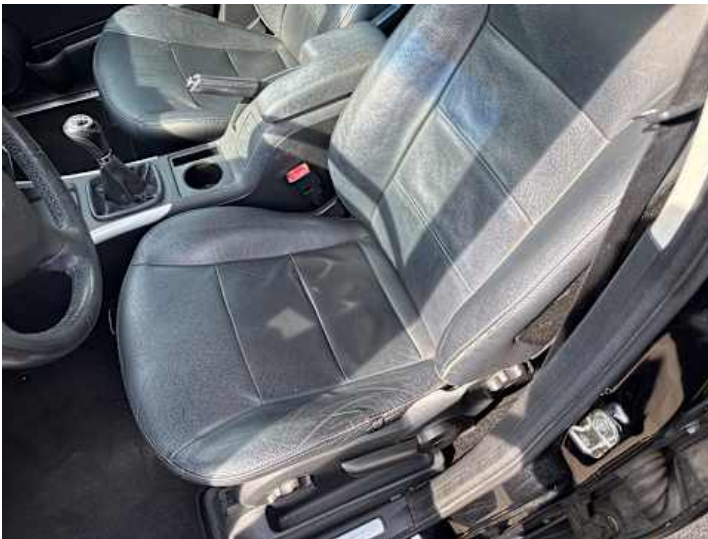
Innenraum (Diverse Schäden)

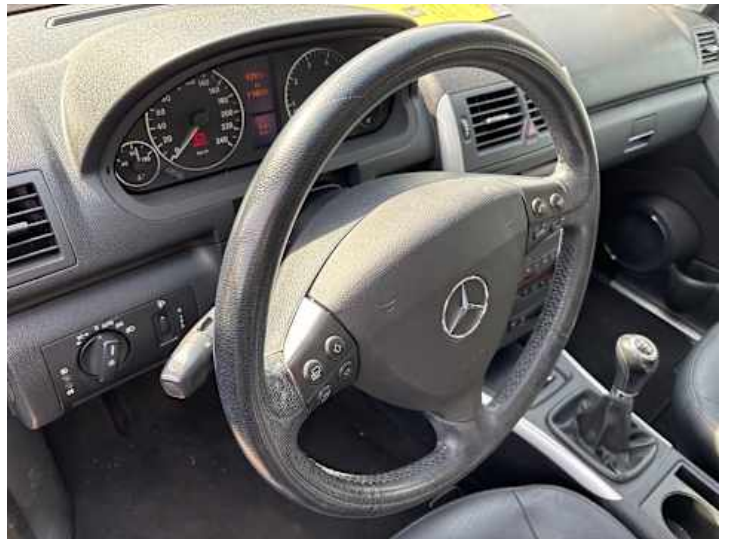
Innenraum (Diverse Schäden, Kratzer)

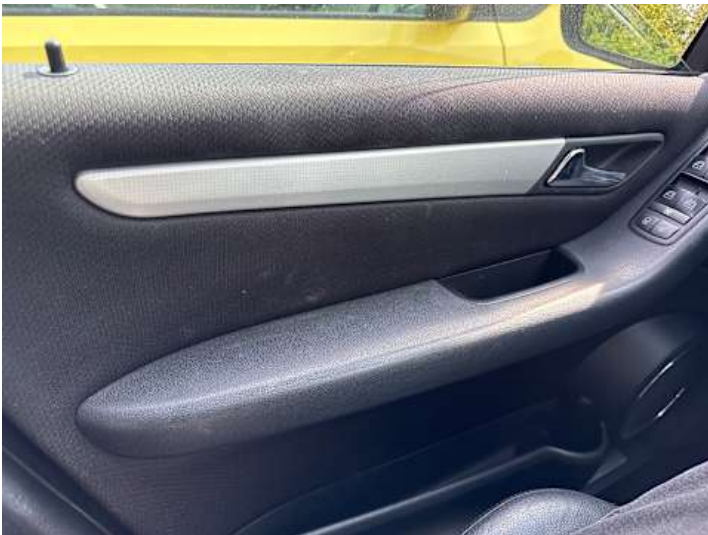
Innenraum (Diverse Schäden, Verschmutzung, Kratzer)
