## Honda Jazz 1.4 Elegance

EZ 10/2009 | Van | Benzin | Schaltgetriebe | 117.521km

Fahrzeug aufgenommen am: 07.08.2026

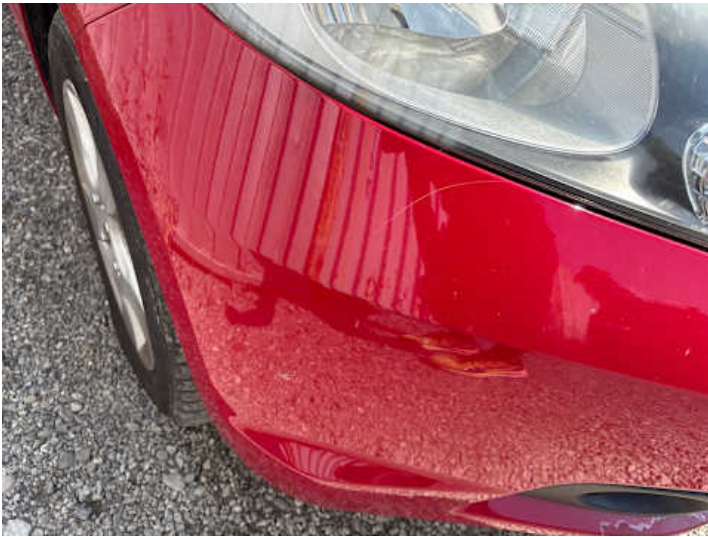
Stoßstange vorne (Lackschaden, Unsachgemäß instand gesetzt)

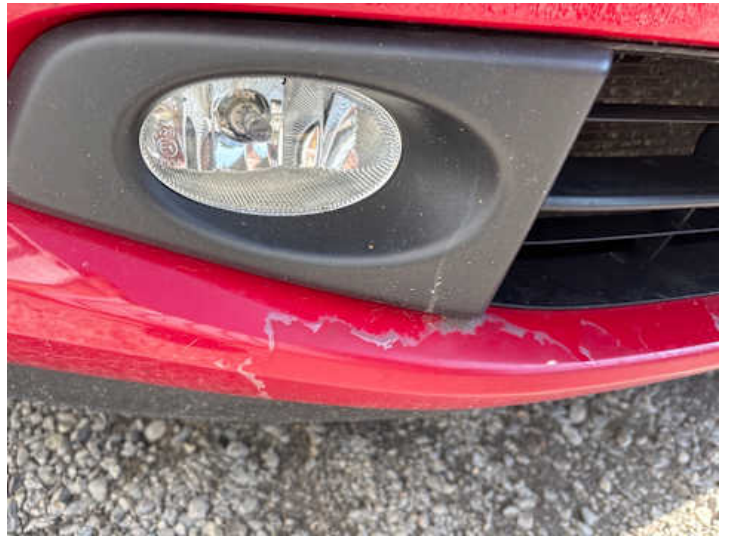
Stoßstange vorne (Lackschaden, Unsachgemäß instand gesetzt)

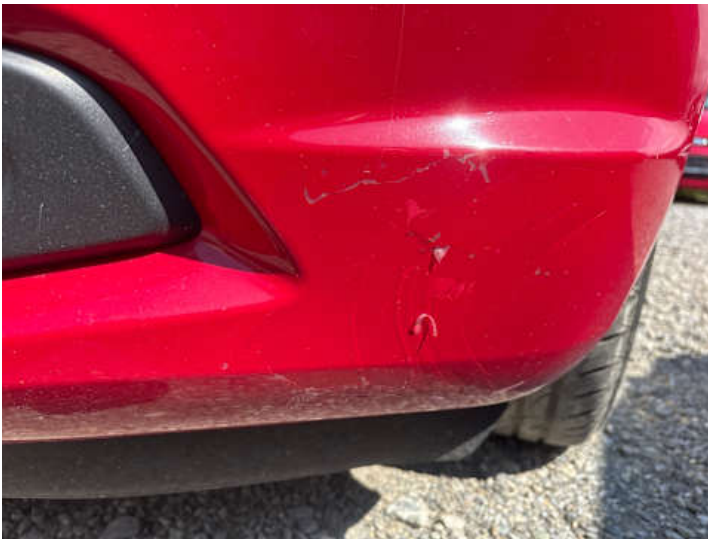
Stoßstange vorne (Lackschaden, Unsachgemäß instand gesetzt)

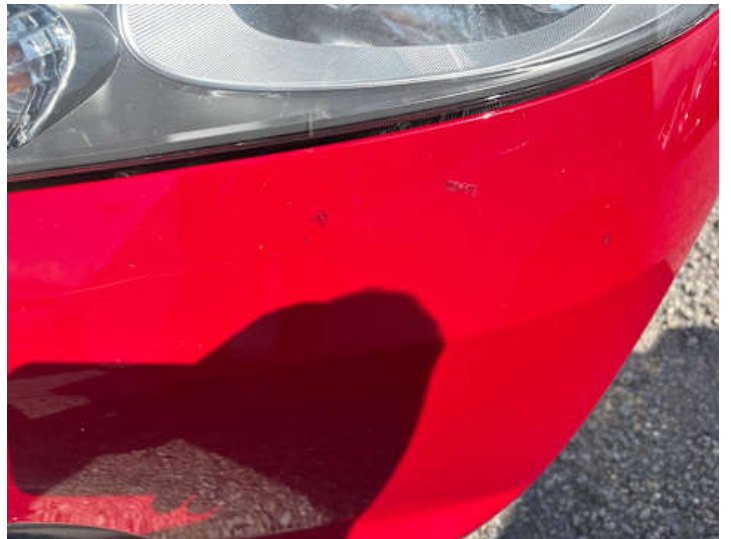
Stoßstange vorne (Lackschaden, Unsachgemäß instand gesetzt)

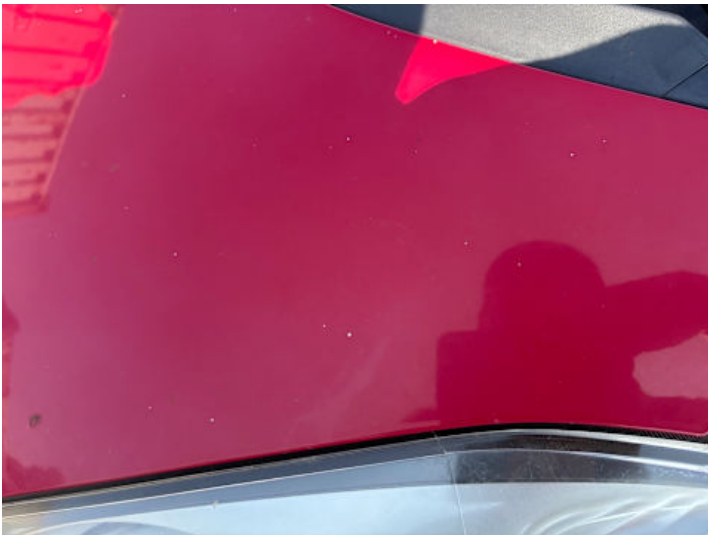
Motorhaube (Ausgeblichen/Matt, Steinschlag)

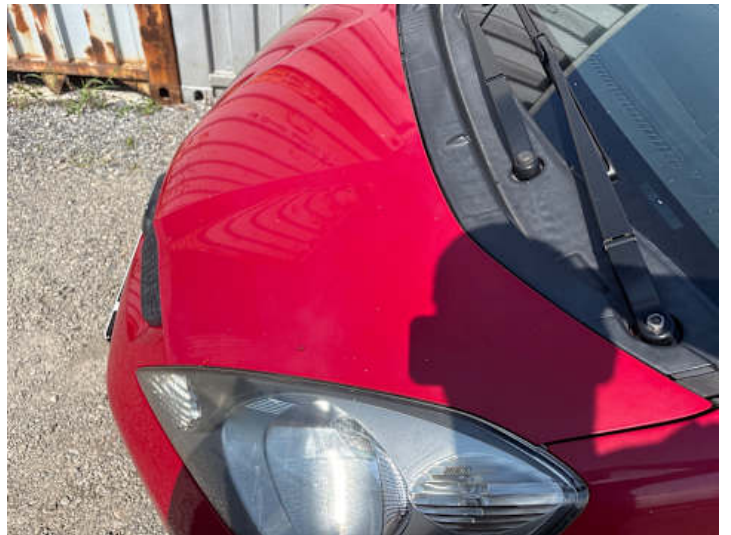
Motorhaube (Ausgeblichen/Matt, Steinschlag)

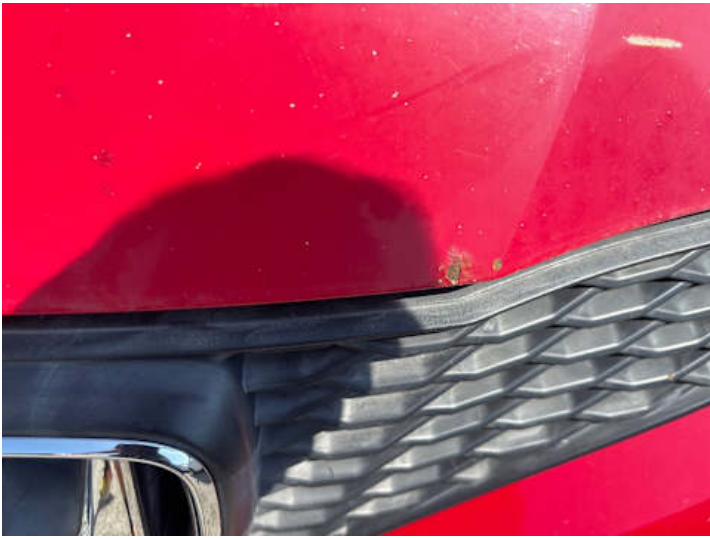
Motorhaube (Rost)

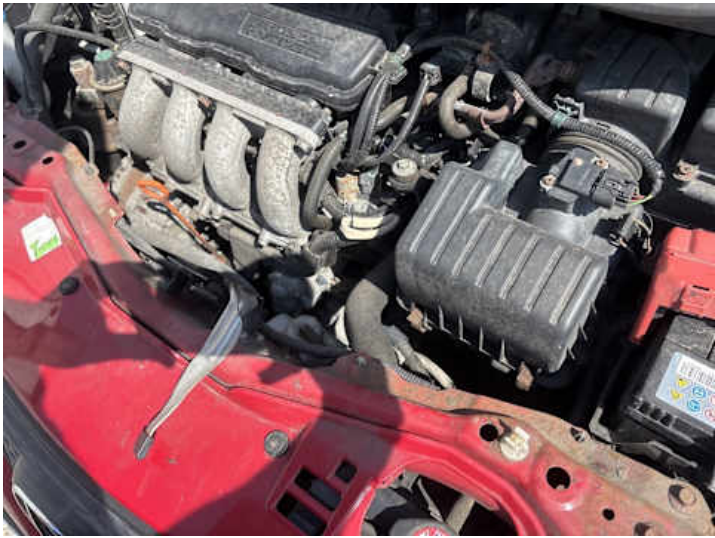
Motorhaube (Rost)

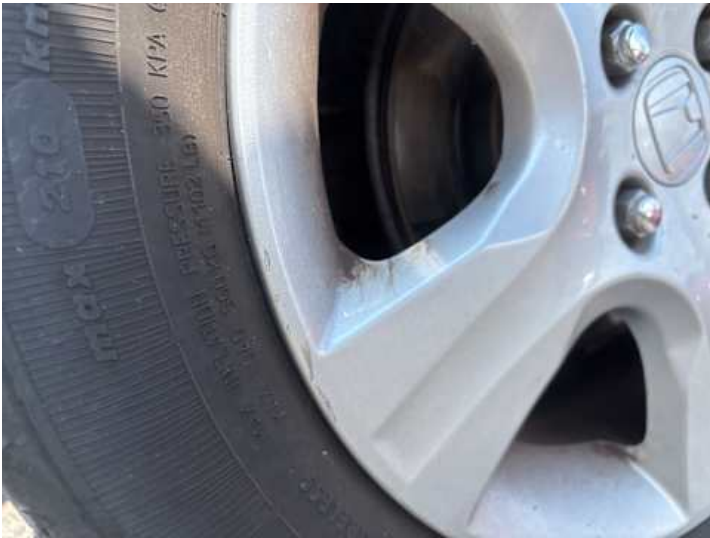
Rad (Kratzer)

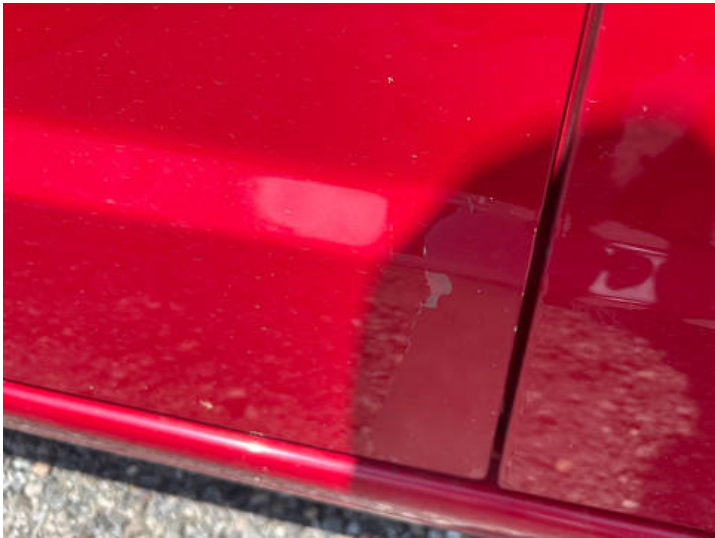
Fahrtür (Kratzer, Lackschaden)

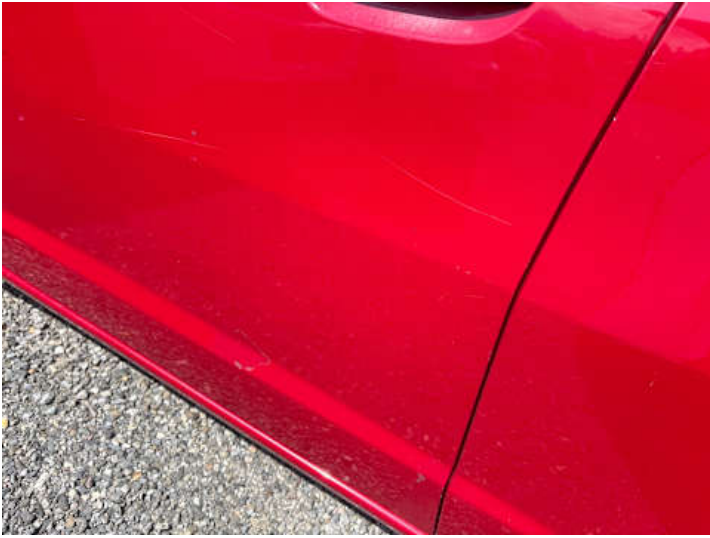
Fahrtür (Kratzer, Lackschaden)

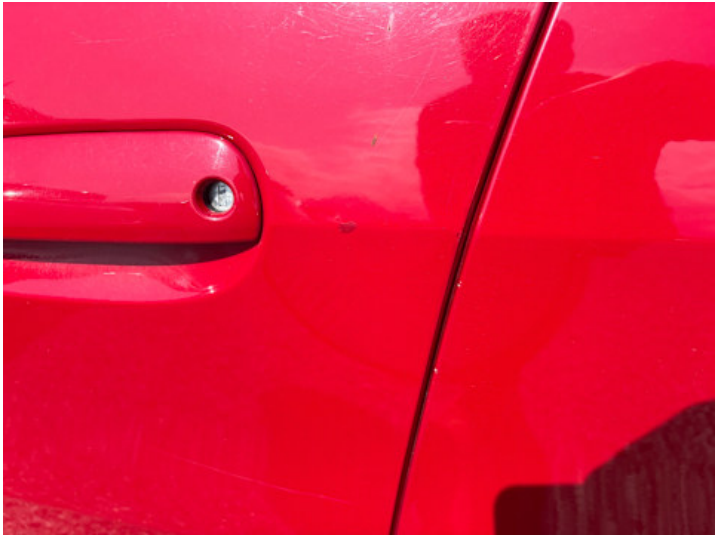
Fahrtür (Kratzer, Lackschaden)

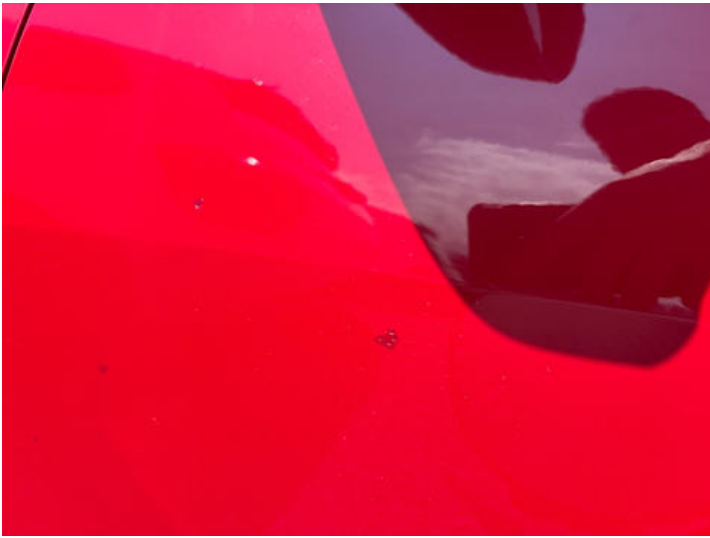
Fahrer­tür (Kratzer, Lackscha­den)

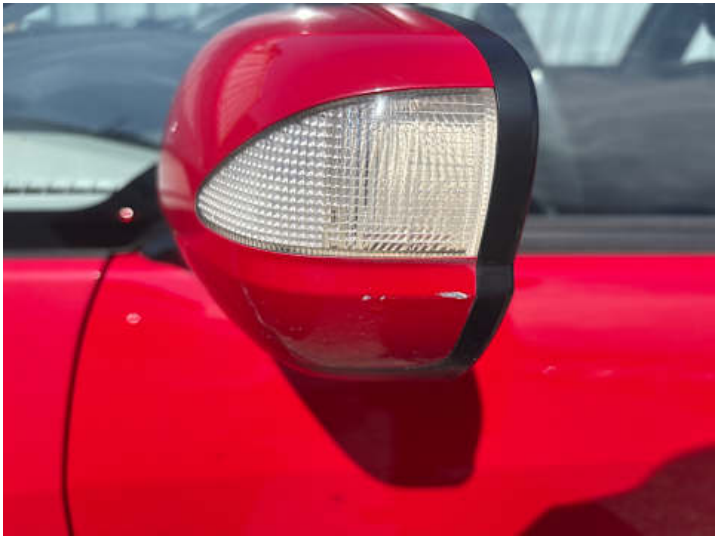
Fahrer­tür (Kratzer, Lackscha­den)

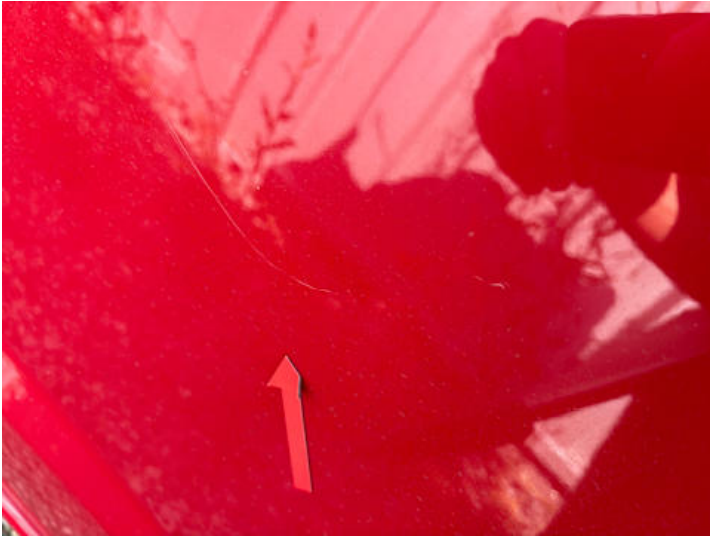
Beifahrer­tür (Kratzer)

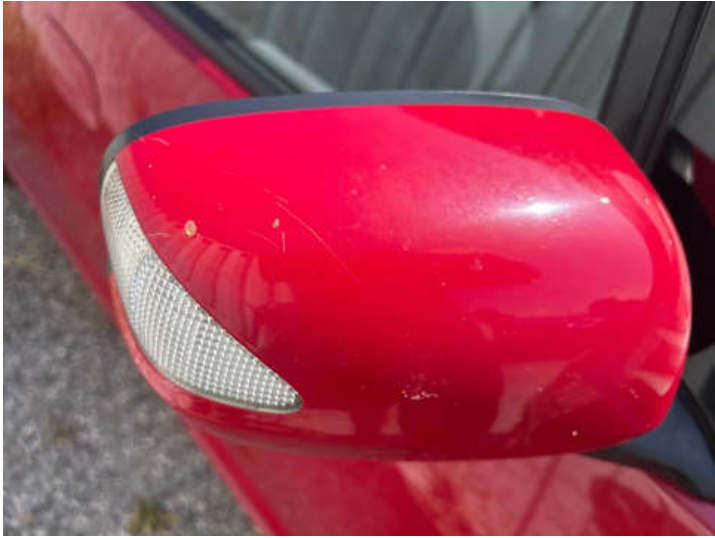
Beifahrer­tür (Kratzer)

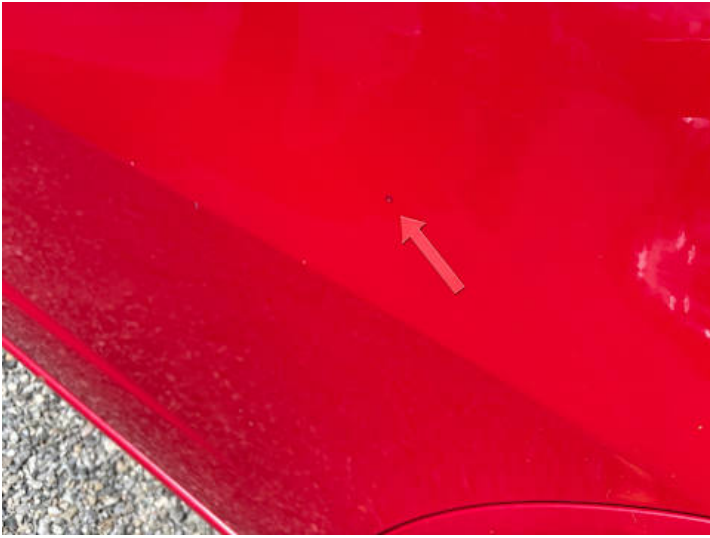
Türe hinten links (Lackscha­den)

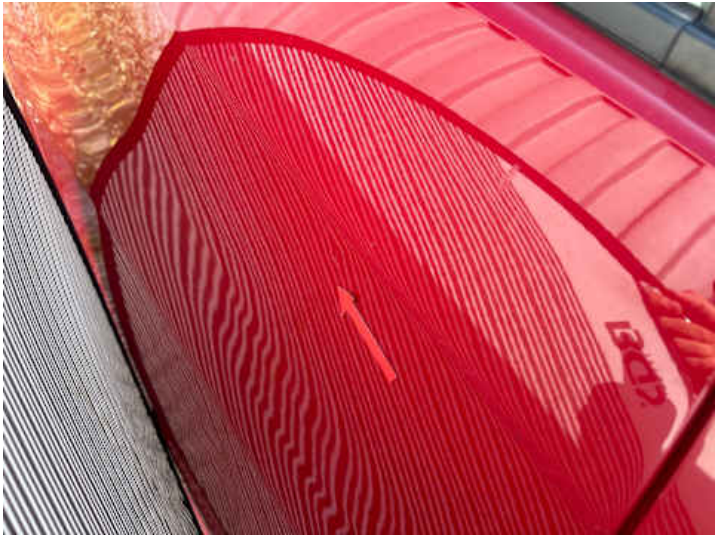
Türe hinten rechts (Delle)

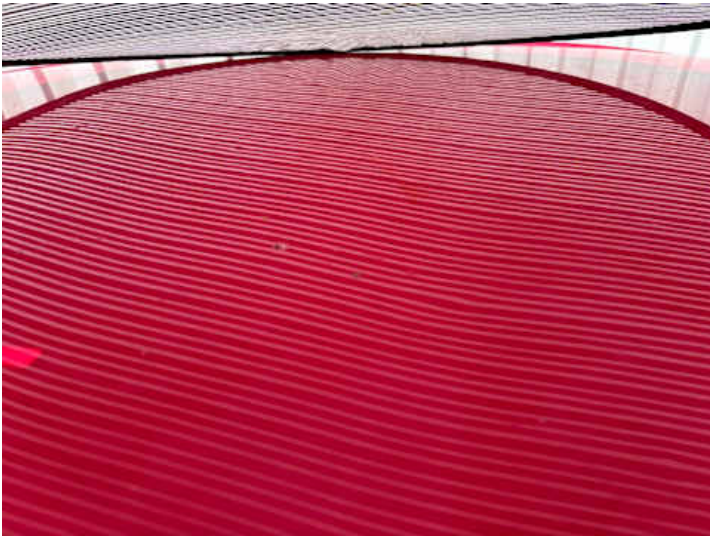
Dach (Delle)

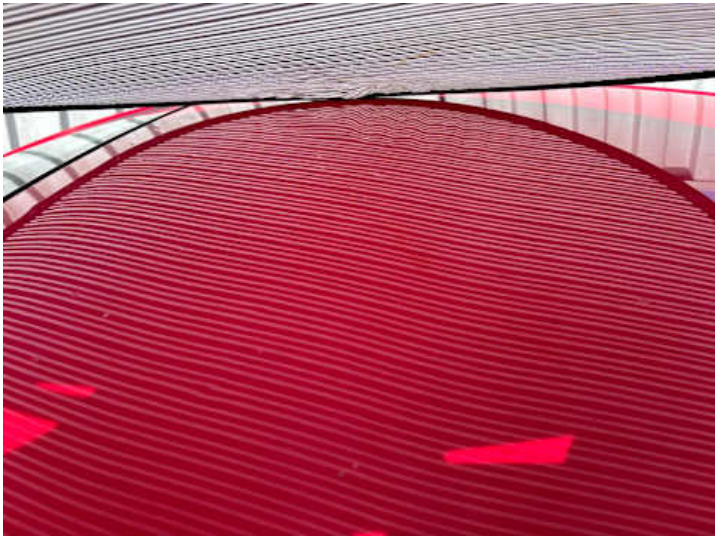
Dach (Delle)

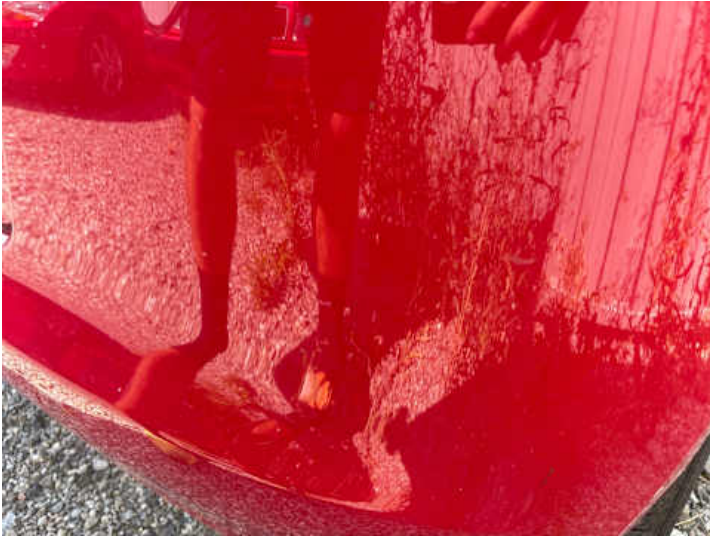
Stoßstange hinten (Kratzer)

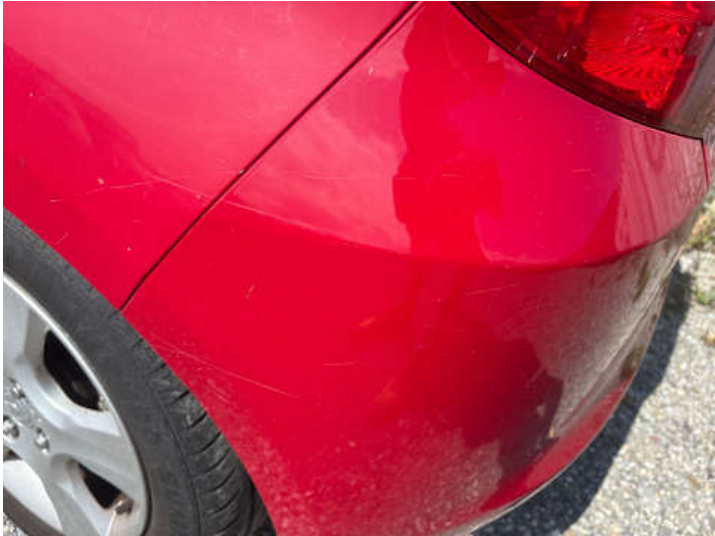
Stoßstange hinten (Kratzer)

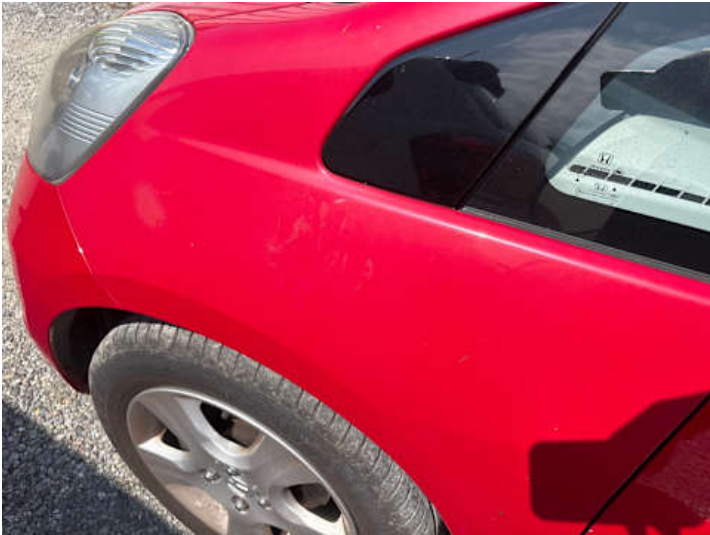
Kotflügel vorne links (Ausgeblichen/Matt)

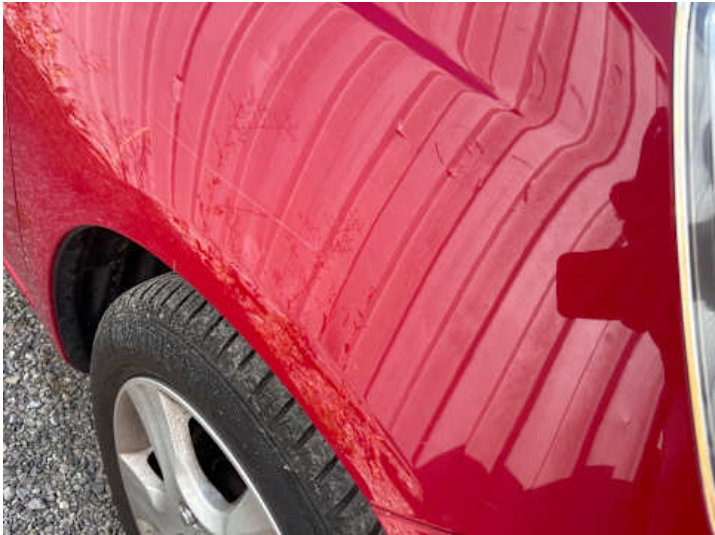
Kotflügel vorne rechts (Kratzer)

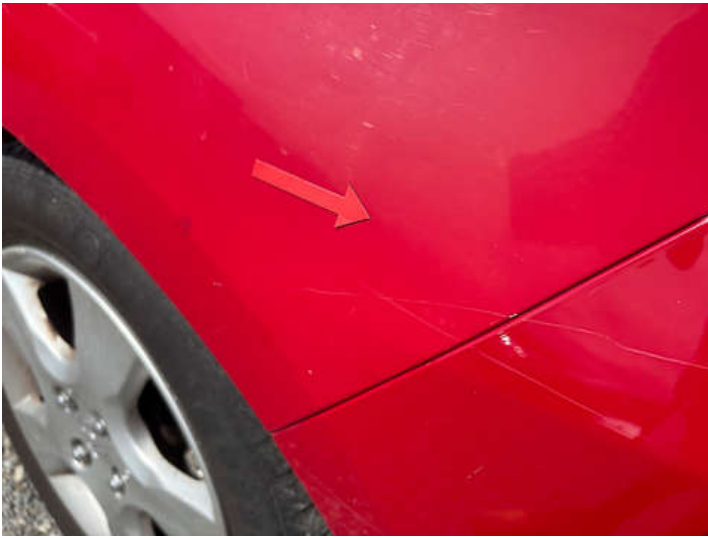
Seitenteil hinten links (Kratzer, Ausgeblichen/Matt)

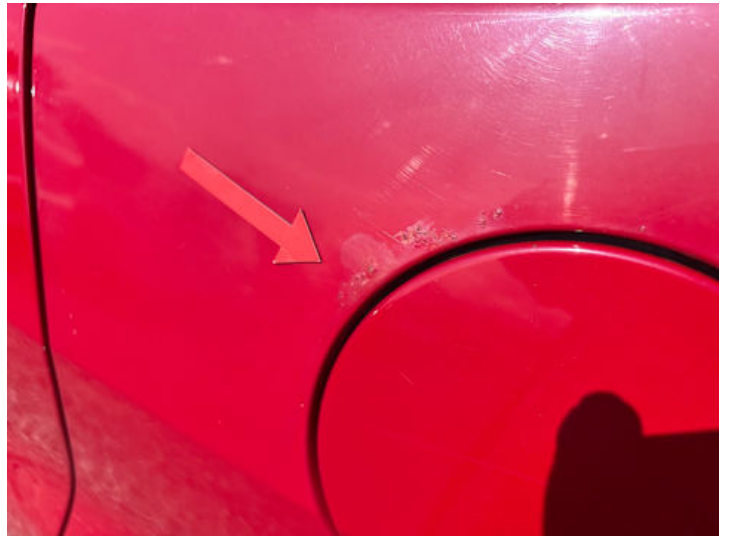
Seitenteil hinten links (Delle, Rost)

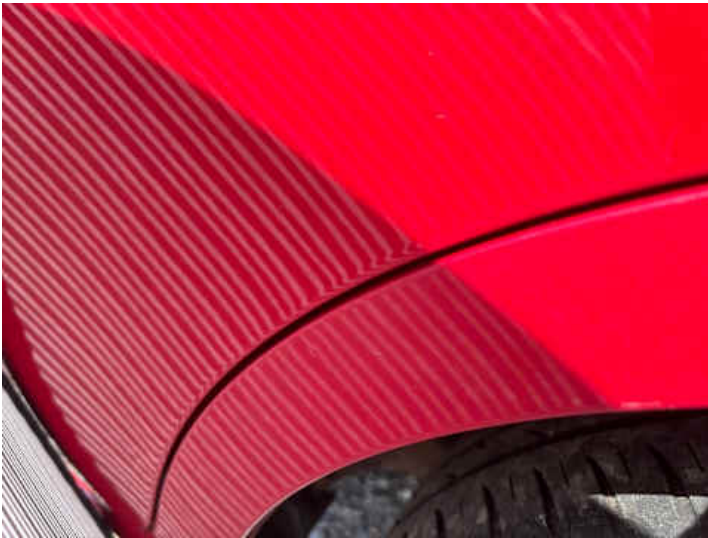
Seitenteil hinten links (Delle, Rost)

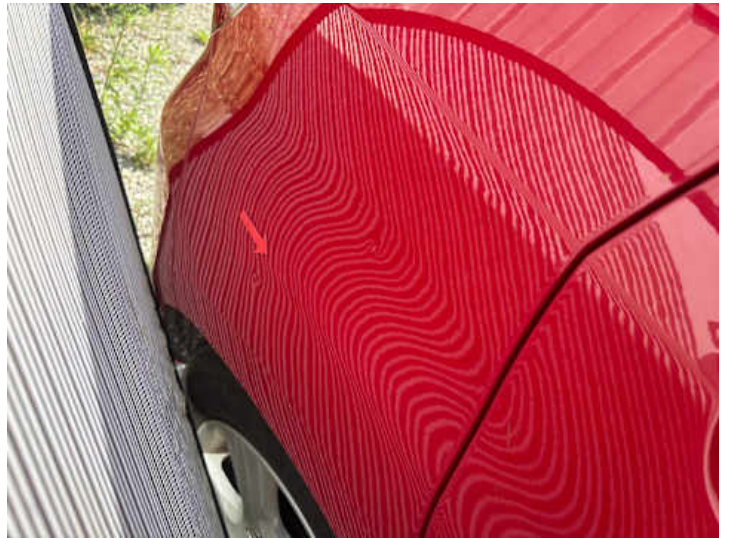
Seitenteil hinten rechts (Lackschaden, Delle)

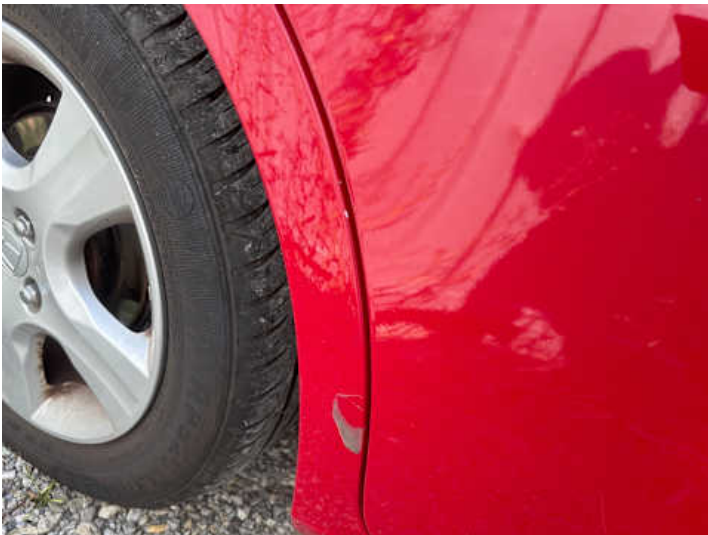
Seitenteil hinten rechts (Lackschaden, Delle)

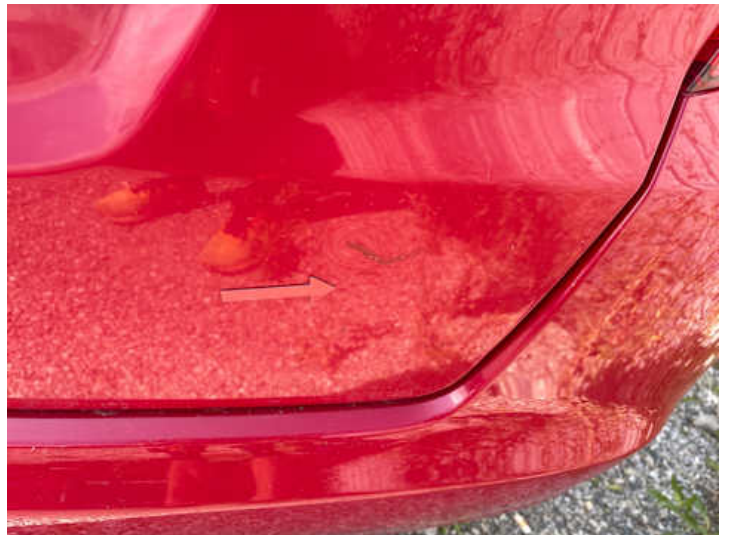
Heckklappe (Delle, Lackschaden)

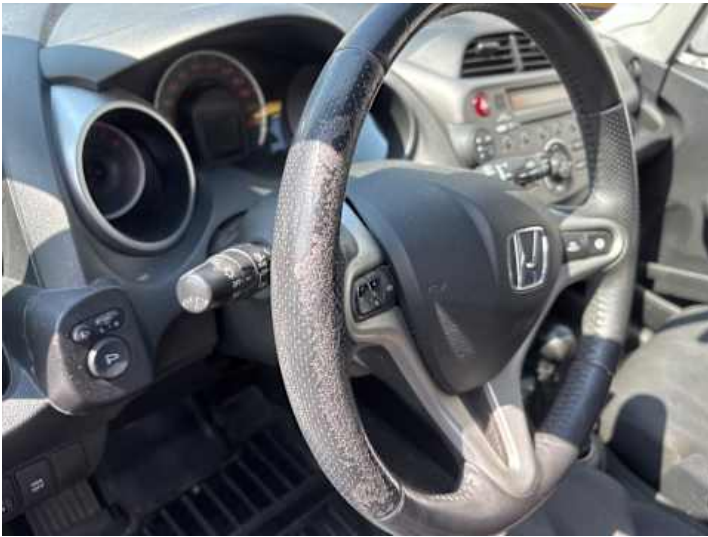
Innenraum (Verschleiß)

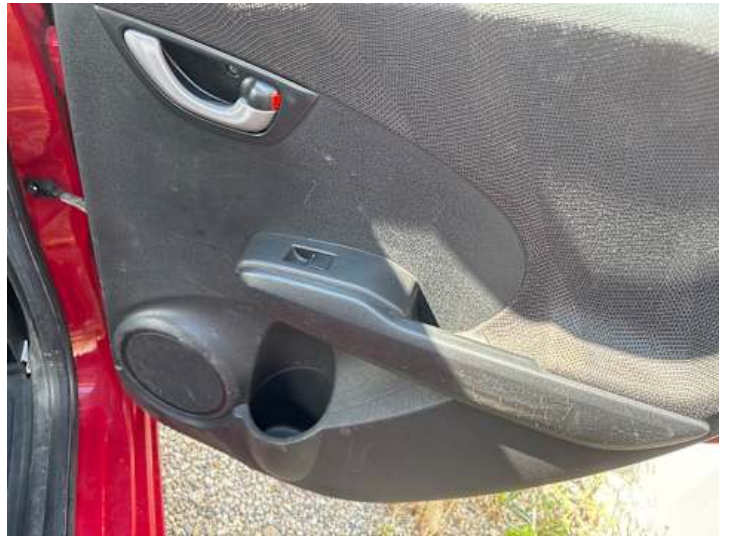
Innenraum (Kratzer)

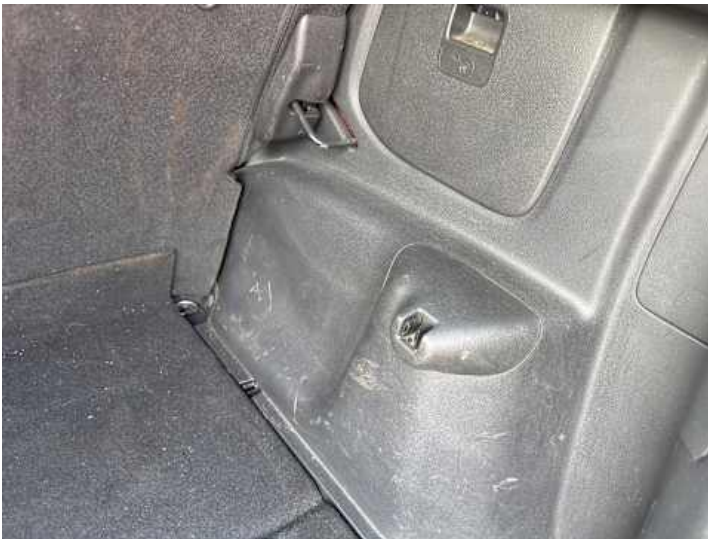
Innenraum (Kratzer)
