## Skoda Octavia Ambition

EZ 06/2012 | Kombi | Diesel | Schaltgetriebe | 102.431km  
Besteuerung: Differenzbesteuert (§24 UStG)  
Fahrzeugstandort: 80\*\*\*  
Fahrzeug aufgenommen am: 24.08.2026

# Hinweise zum Zustandsbericht

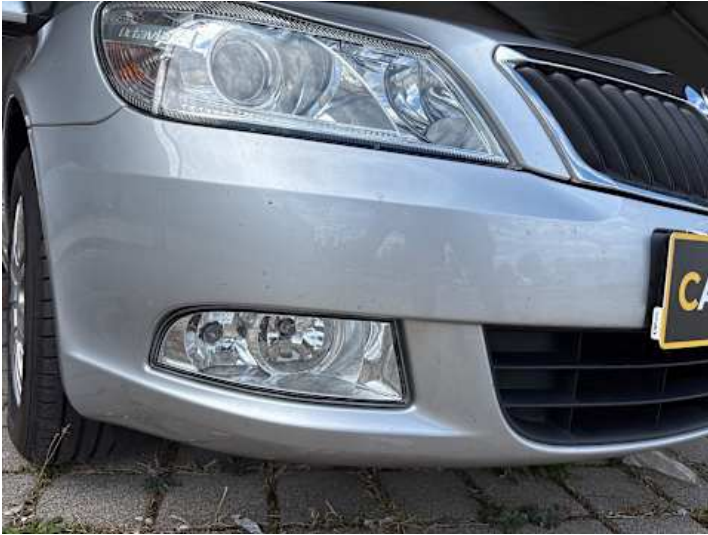
Stoßstange vorne (Steinschlag, Kratzer)

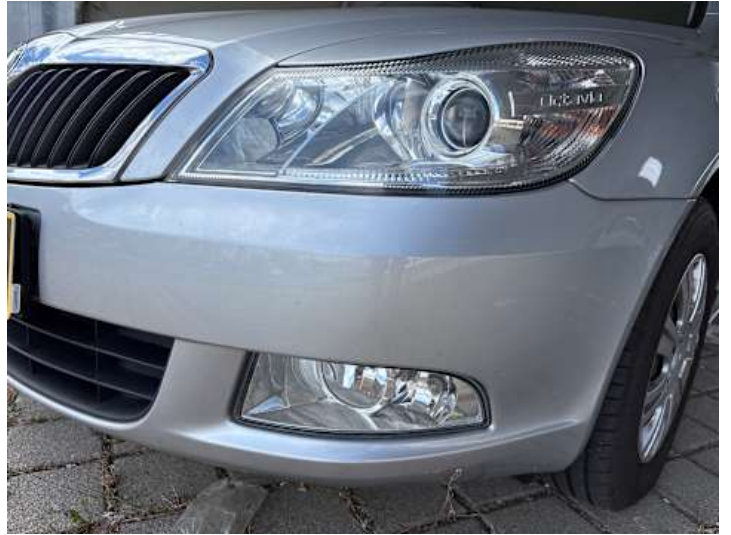
Stoßstange vorne (Steinschlag, Kratzer)

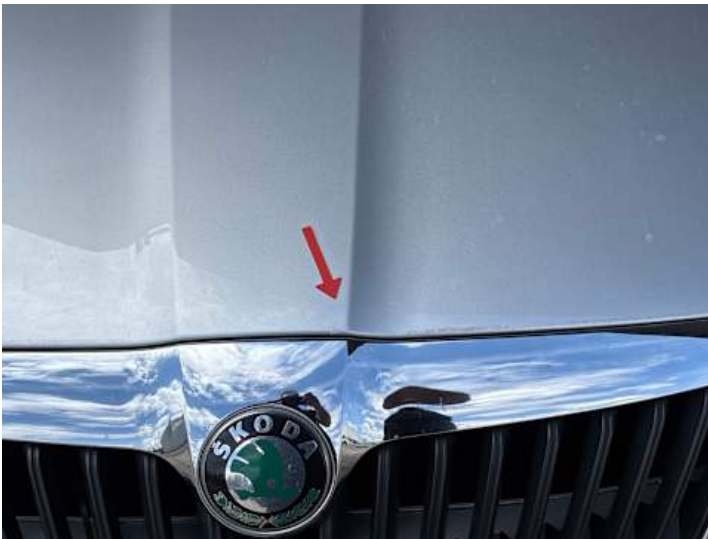
Motorhaube (Steinschlag)

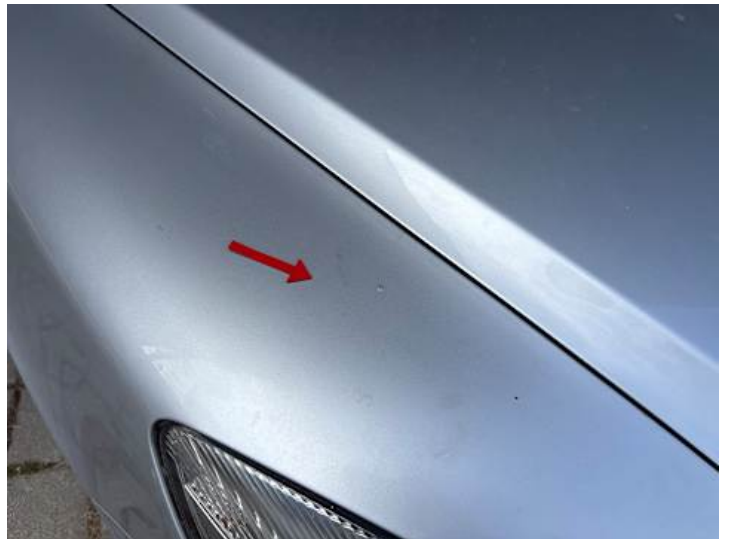
Kotflügel vorne rechts (Steinschlag)

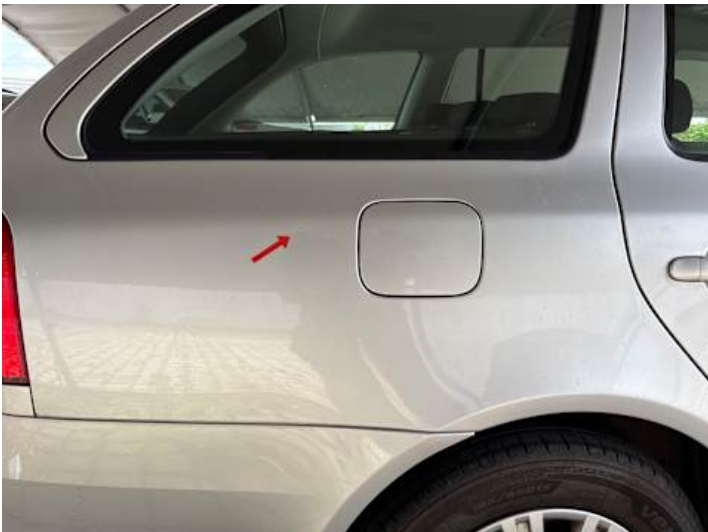
Seitenteil hinten rechts (Delle, Kratzer)

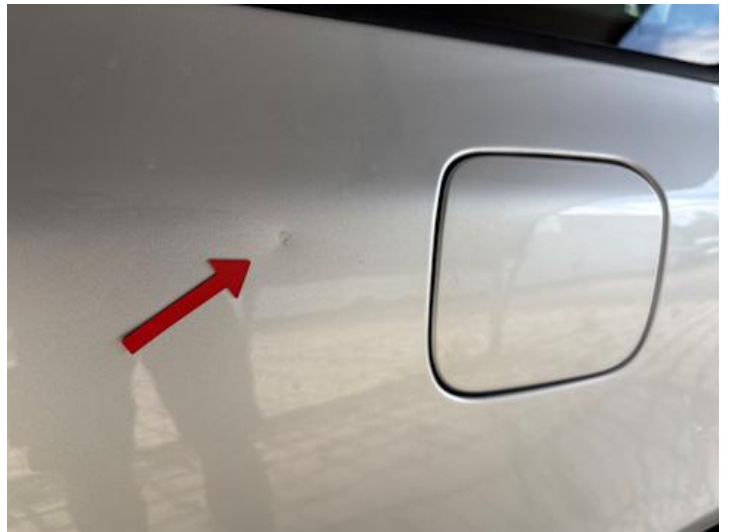
Seitenteil hinten rechts (Delle, Kratzer)

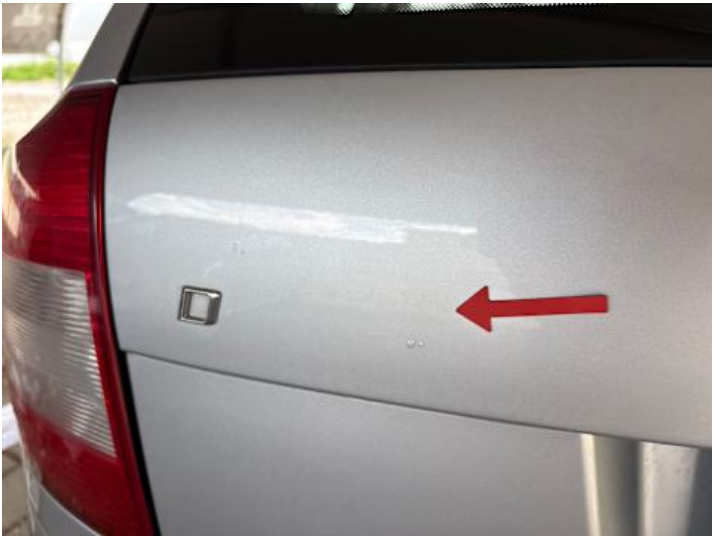
Heckklappe (Steinschlag)

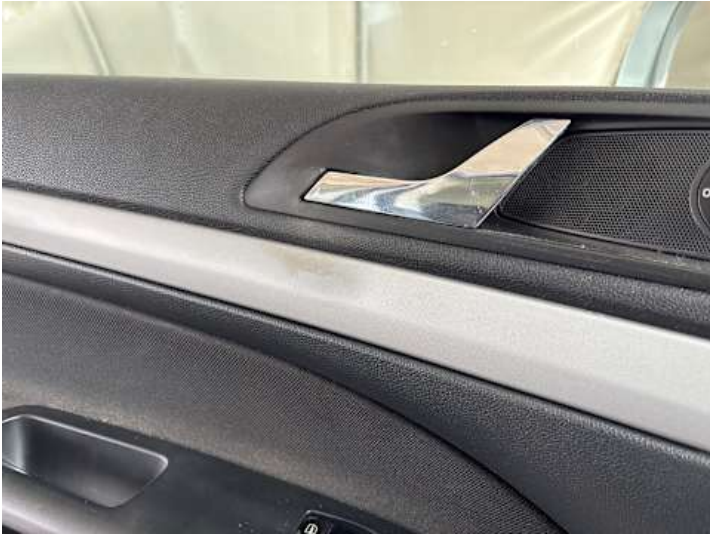
Innenraum (Verschleiß)
