## Alfa Romeo MiTo Turismo

EZ 04/2013 | Kleinwagen | Benzin | Schaltgetriebe | 68.621km

Fahrzeug aufgenommen am: 06.08.2026

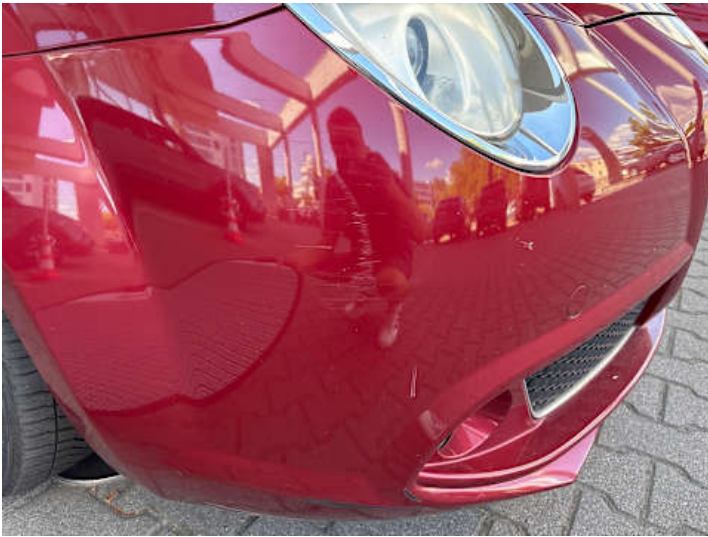
Stoßstange vorne (Kratzer)

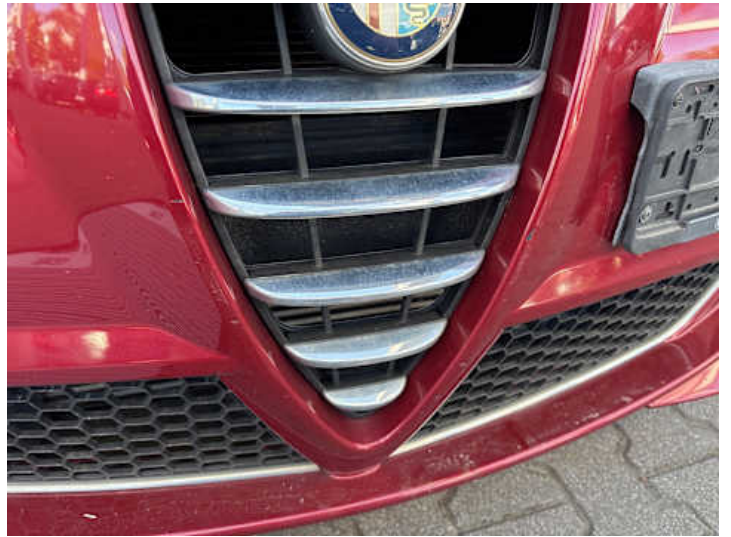
Stoßstange vorne (Kratzer)

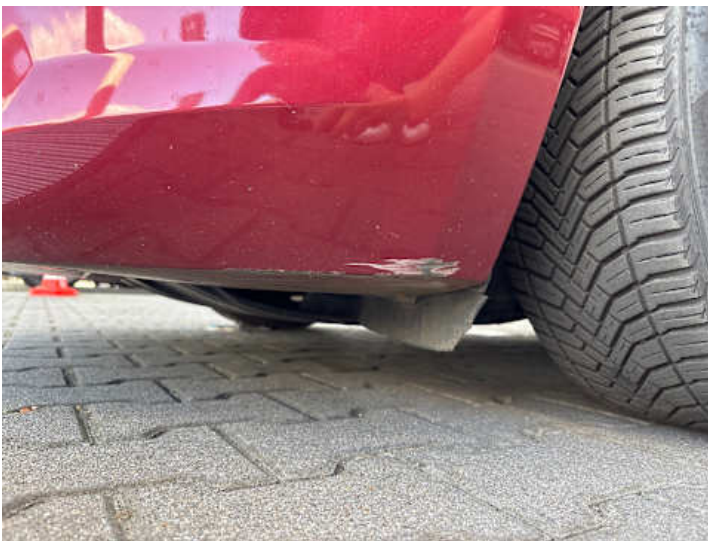
Stoßstange vorne (Kratzer)

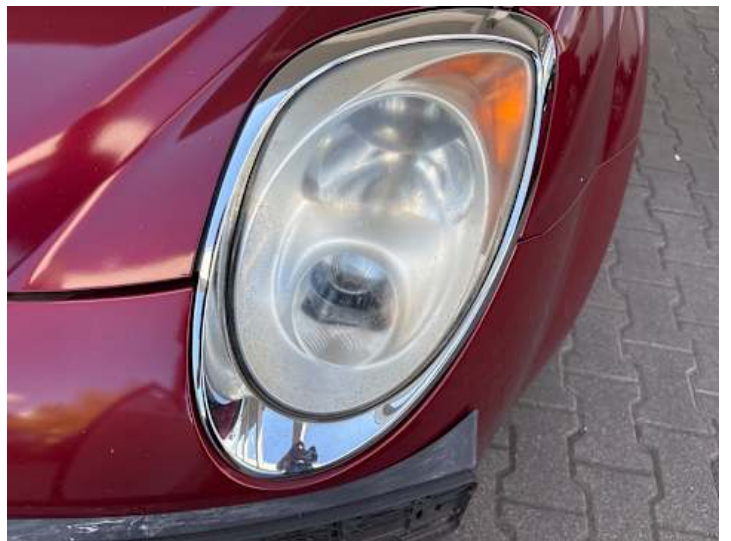
Scheinwerfer (links) (Blind)

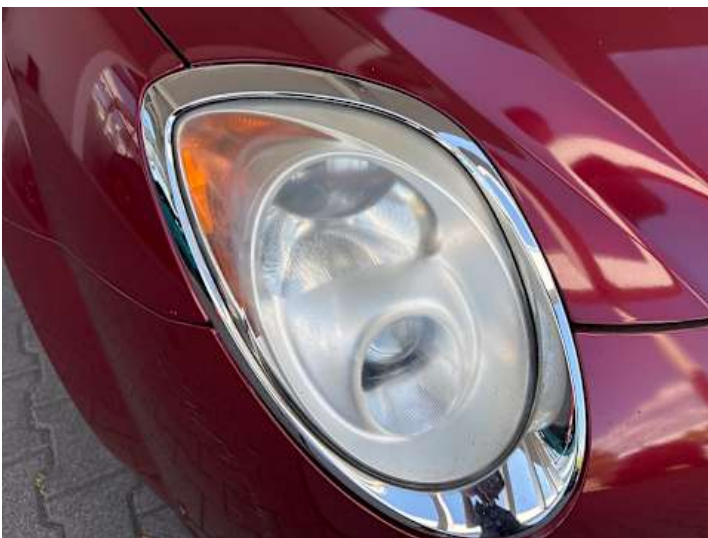
Scheinwerfer (rechts) (Blind)

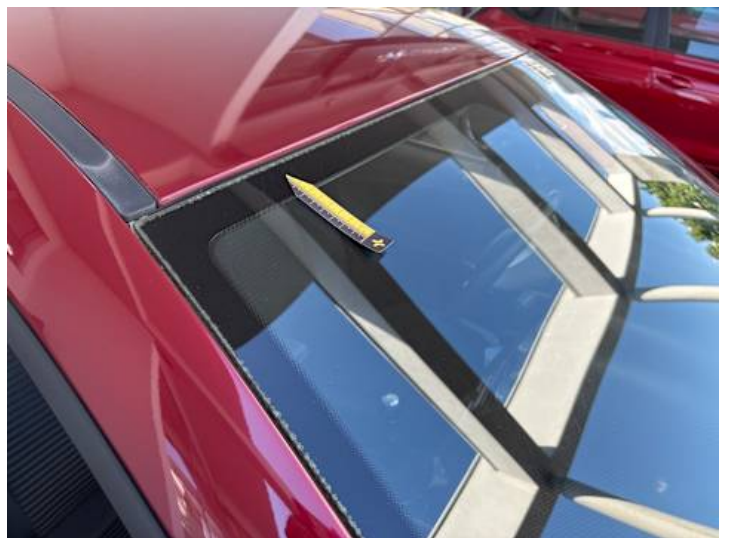
Windschutzscheibe (Anderer Schaden): Zieht Luft

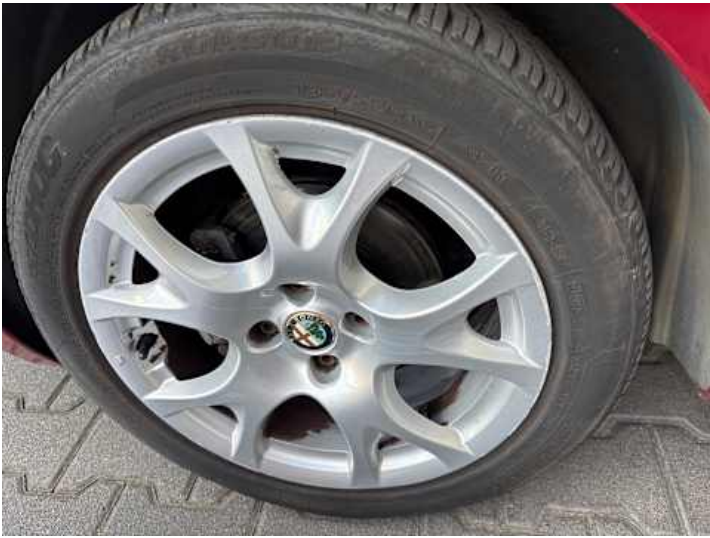
Rad (Kratzer)

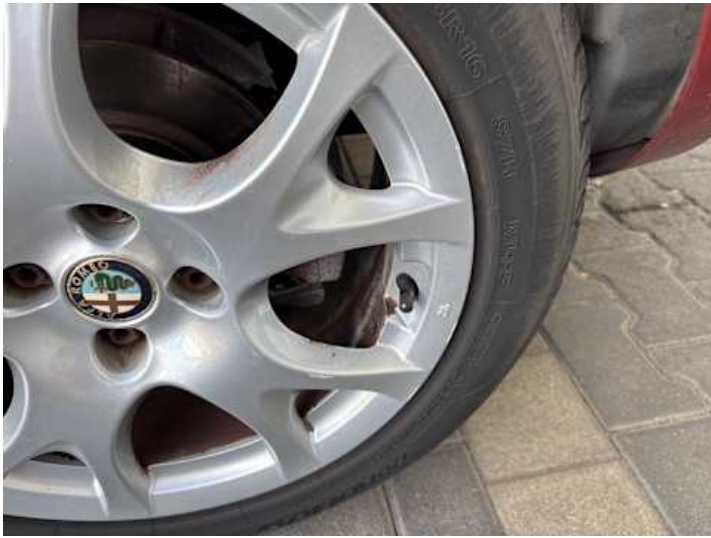
Rad (Kratzer)

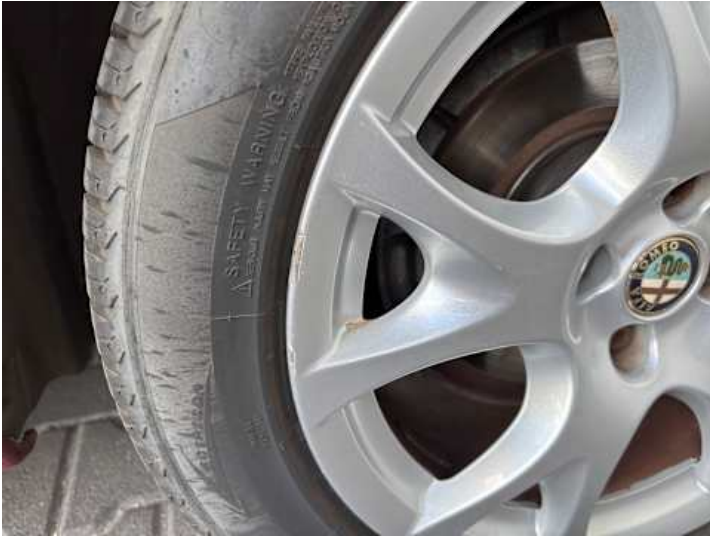
Rad (Kratzer)

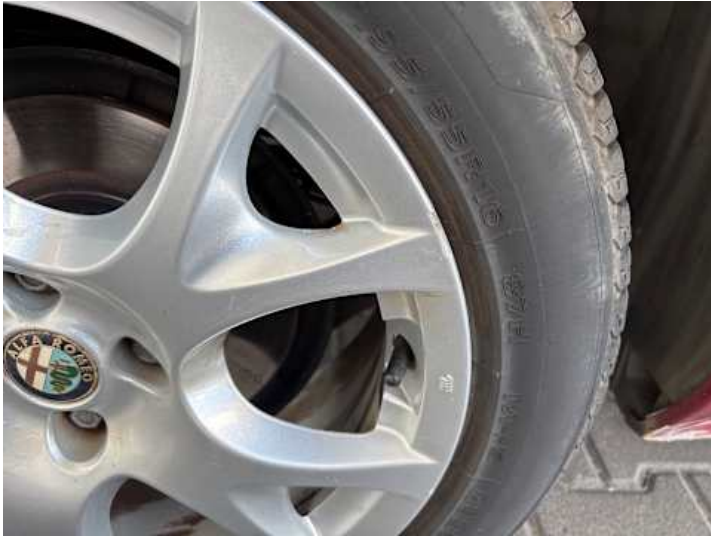
Rad (Kratzer)

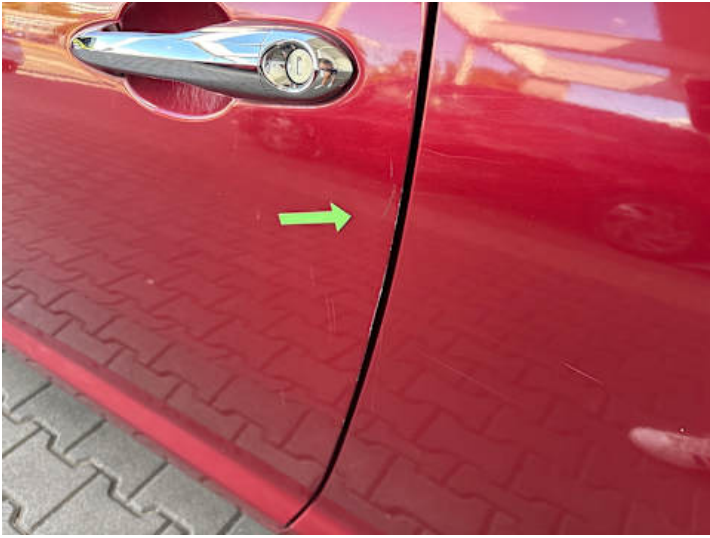
Fahrtür (Kratzer)

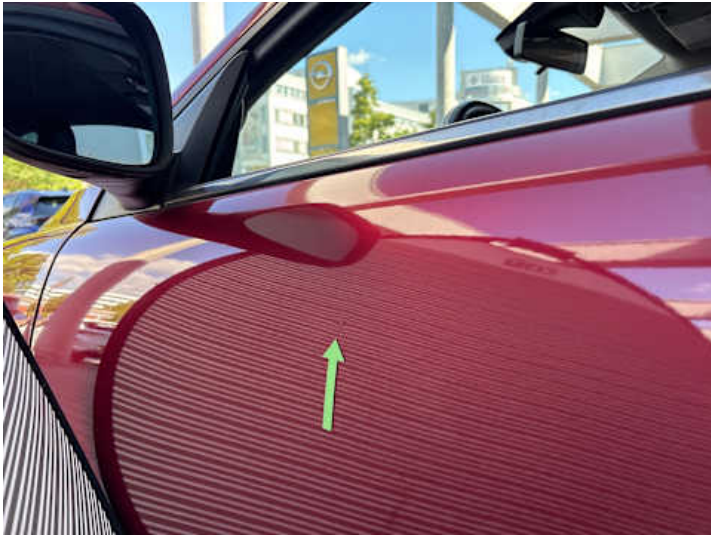
Fahrtür (Kratzer, Delle)

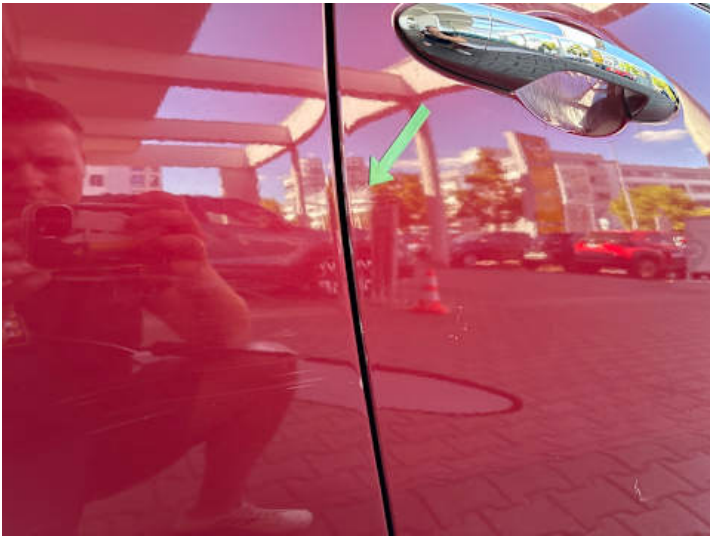
Beifahrertür (Kratzer)

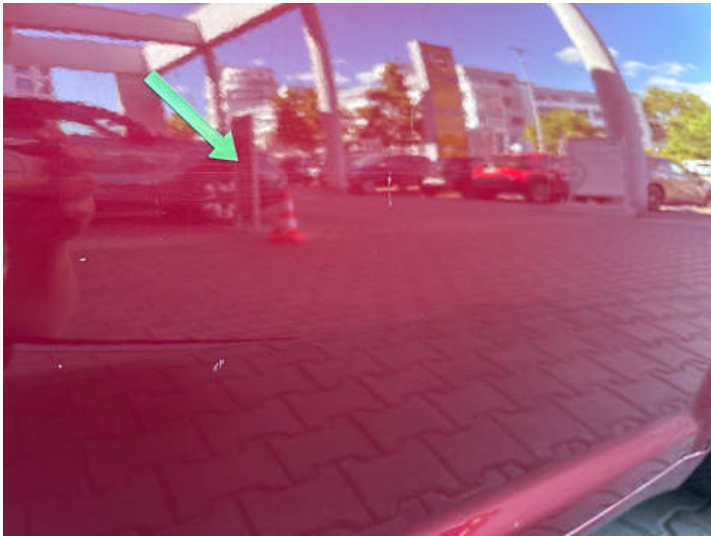
Beifahrertür (Kratzer)

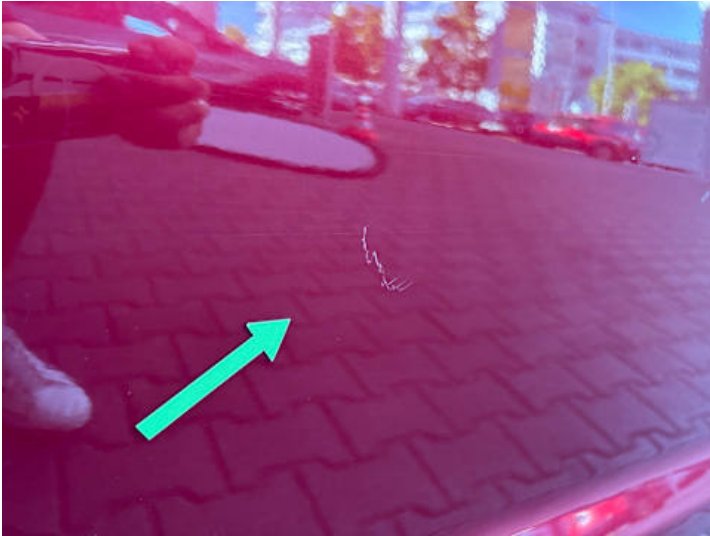
Beifahrertür (Kratzer)

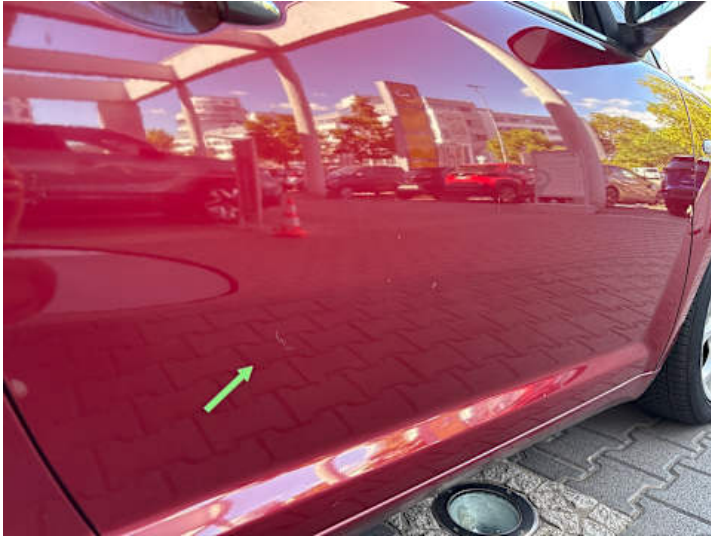
Beifahrertür (Kratzer)

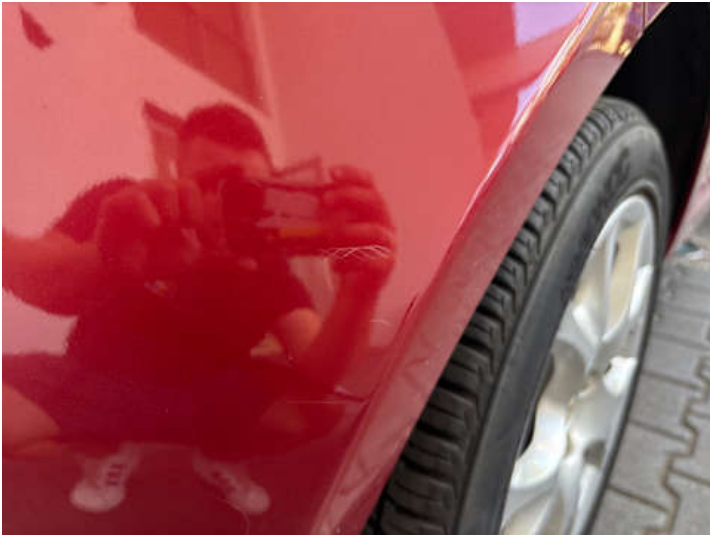
Stoßstange hinten (Lackschaden)

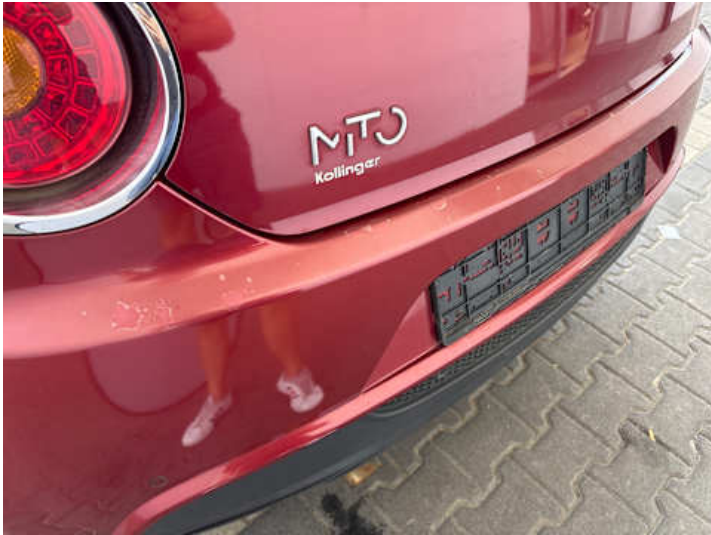
Stoßstange hinten (Lackschaden)

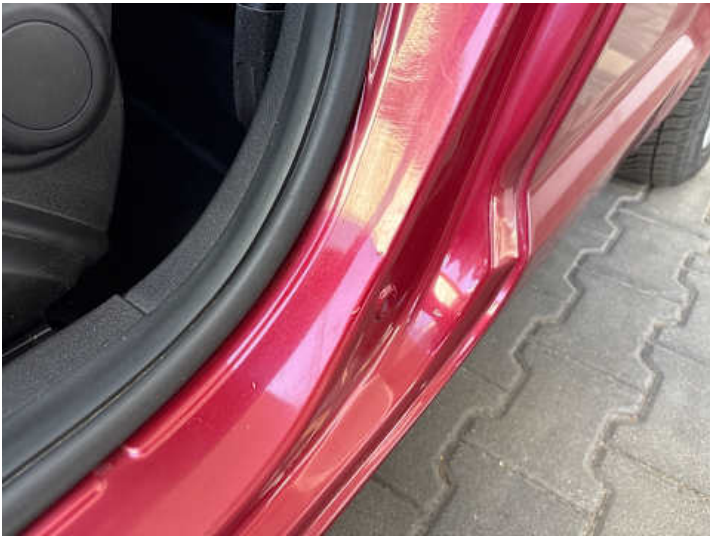
Schweller links (Kratzer, Delle)

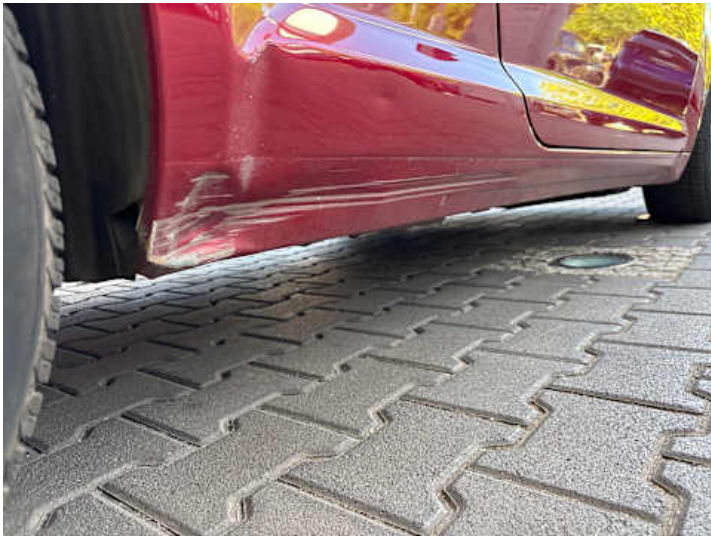
Schweller rechts (Verformung, Lackschaden)

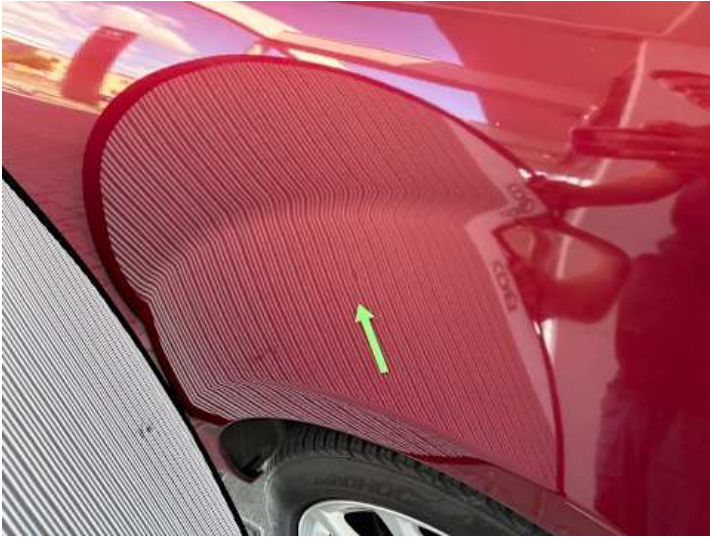
Seitenteil hinten links (Delle)

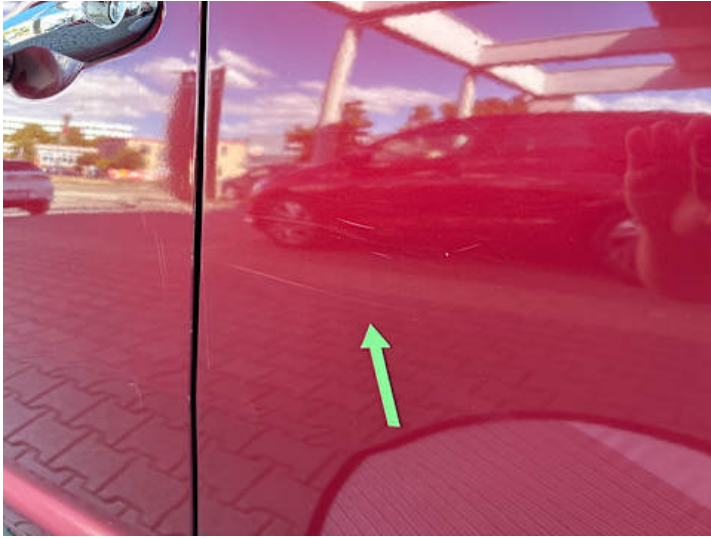
Seitenteil hinten links (Kratzer)

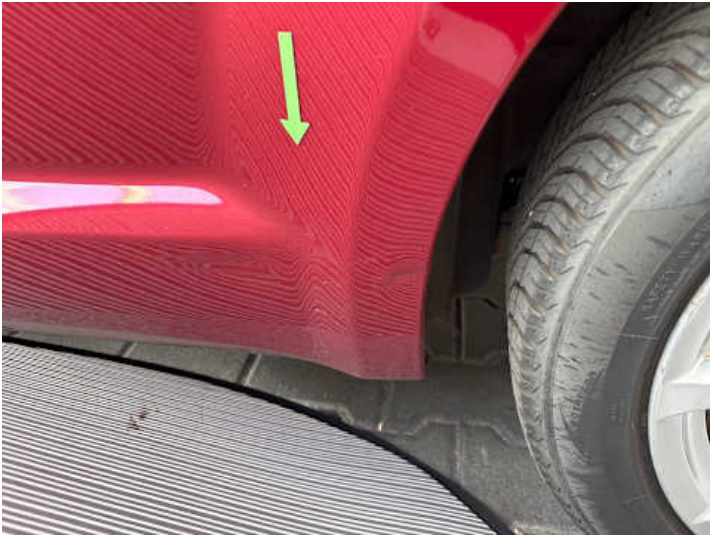
Seitenteil hinten links (Kratzer, Verformung)

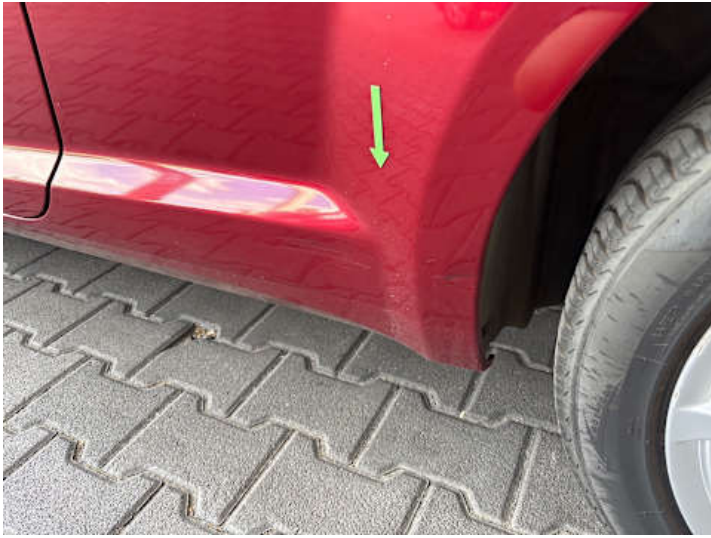
Seitenteil hinten links (Kratzer, Verformung)

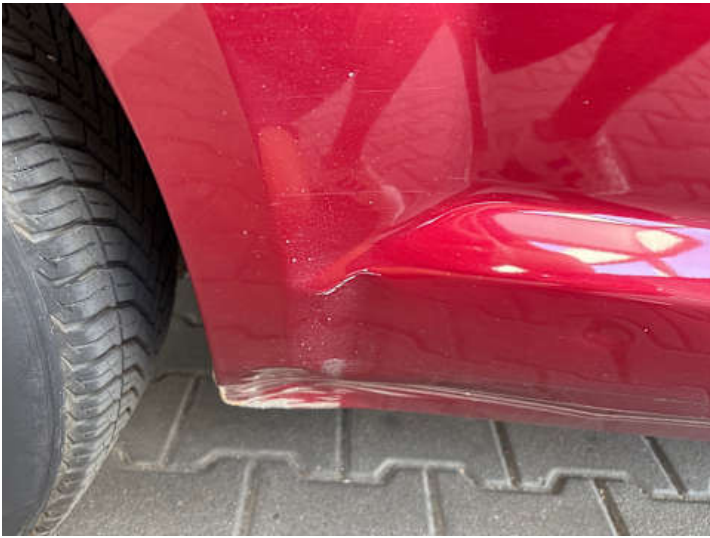
Seitenteil hinten rechts (Kratzer)

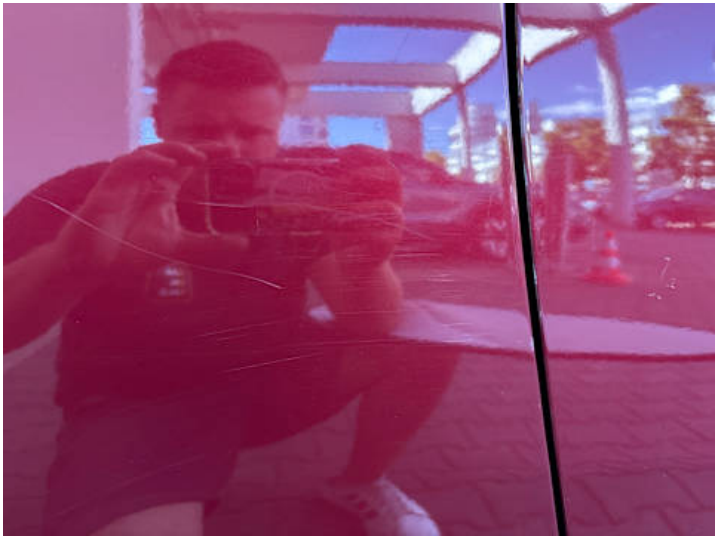
Seitenteil hinten rechts (Kratzer)

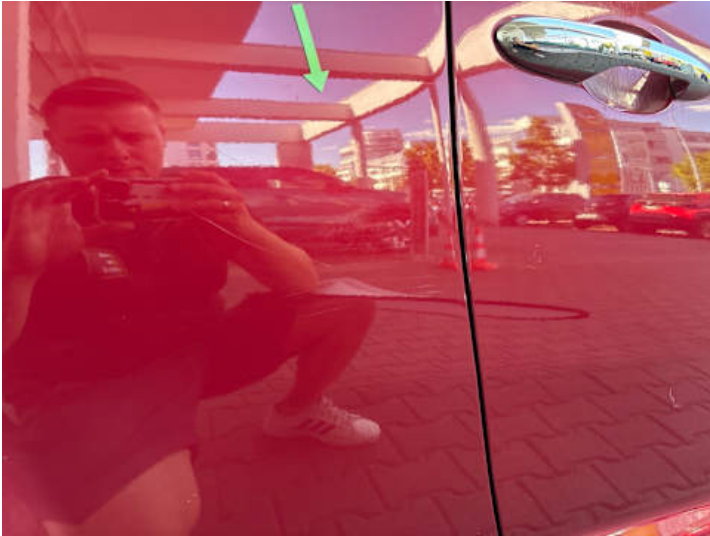
Seitenteil hinten rechts (Kratzer)

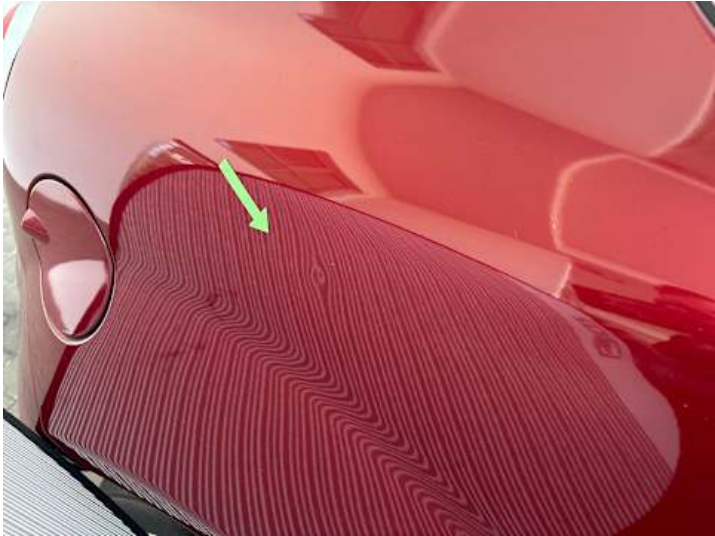
Seitenteil hinten rechts (Delle)

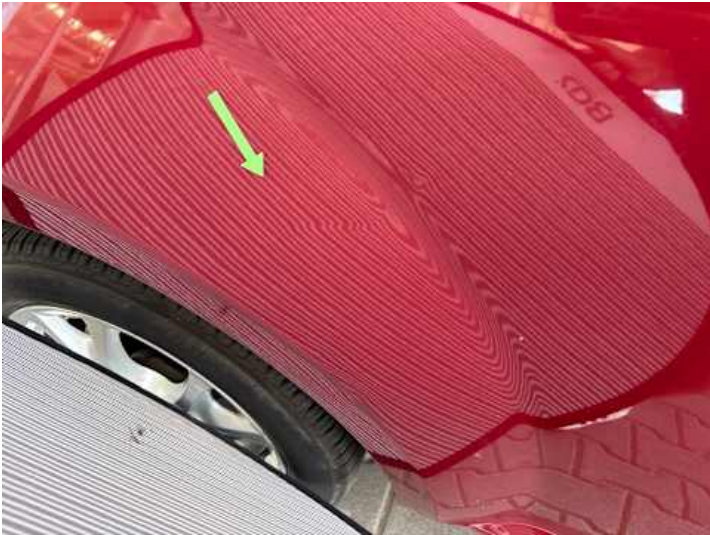
Seitenteil hinten rechts (Delle)

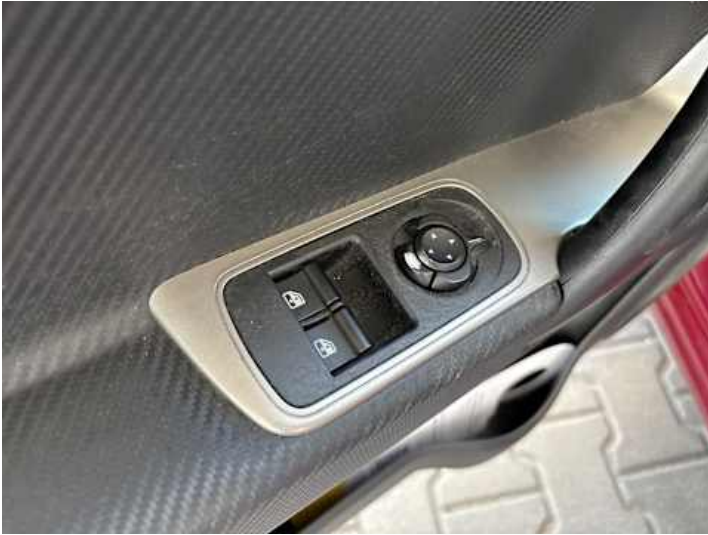
Innenraum (Verschleiß)

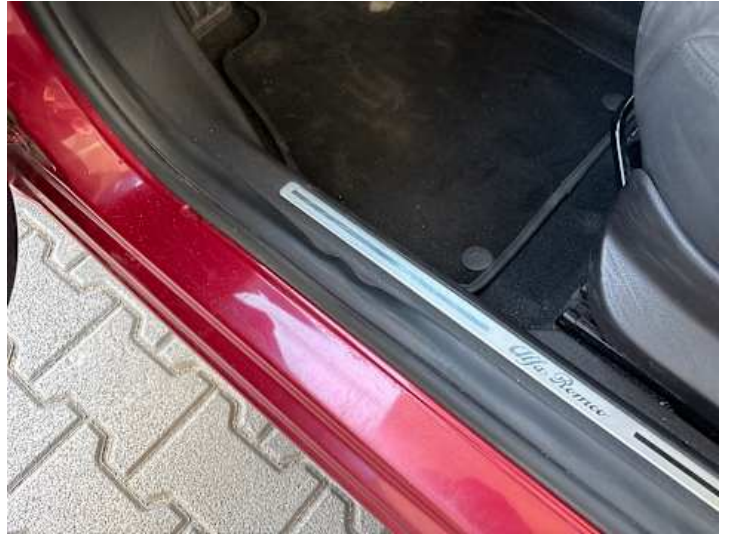
Innenraum (Verschleiß)

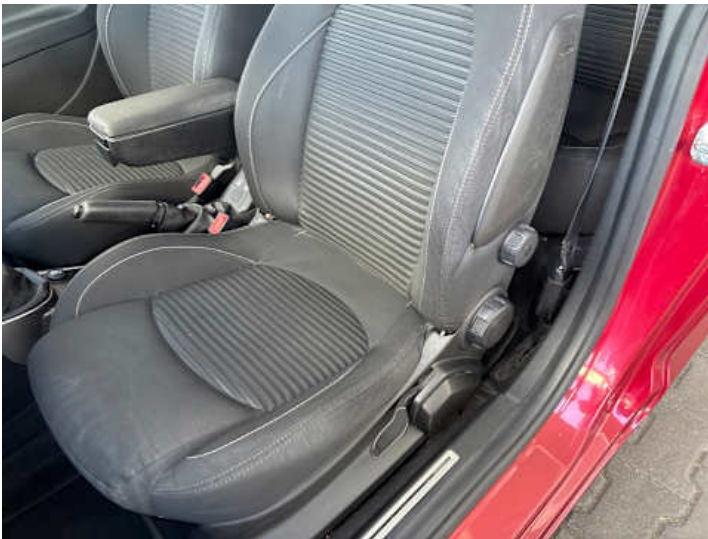
Innenraum (Verschleiß)

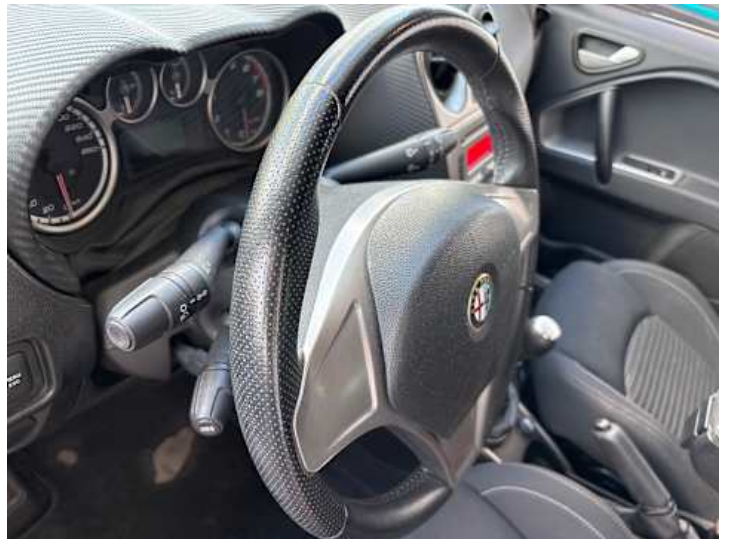
Innenraum (Verschleiß)
