## Volkswagen Golf Trendline BMT 4Motion

EZ 08/2013 | Limousine | Diesel | Schaltgetriebe | 180.403km  
Besteuerung: Differenzbesteuert (§24 UStG)  
Fahrzeugstandort: 68\*\*\*  
Fahrzeug aufgenommen am: 31.07.2026

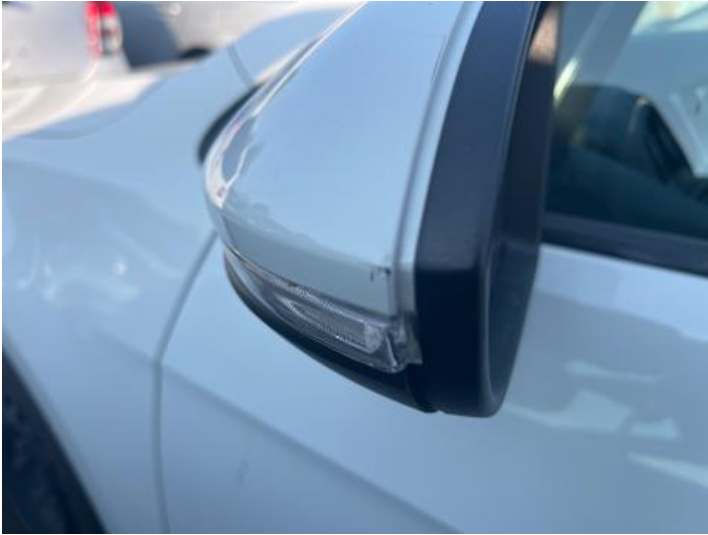
Fahrertür (Lackschaden)

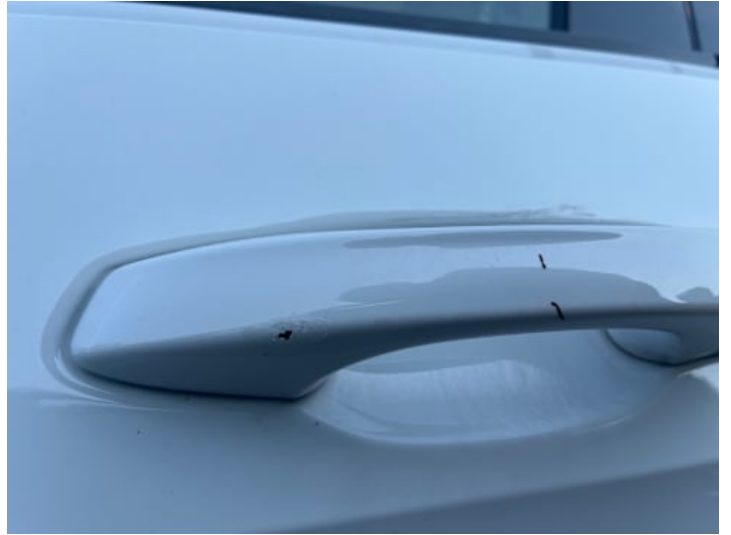
Fahrertür (Lackschaden)

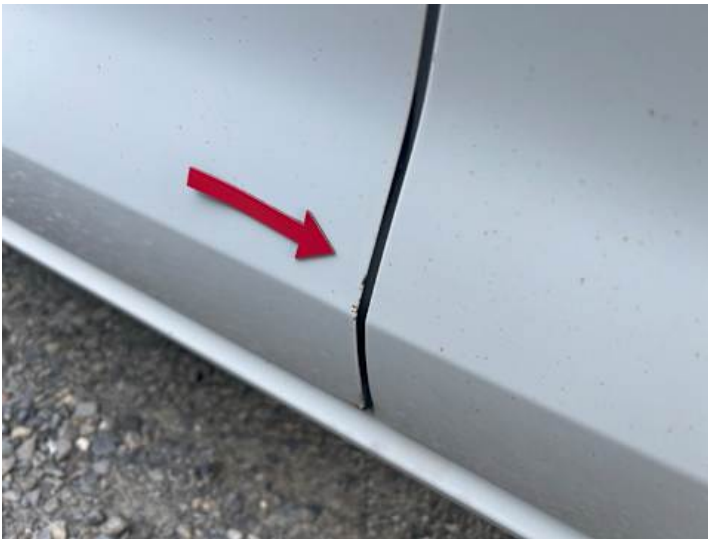
Fahrertür (Lackschaden)

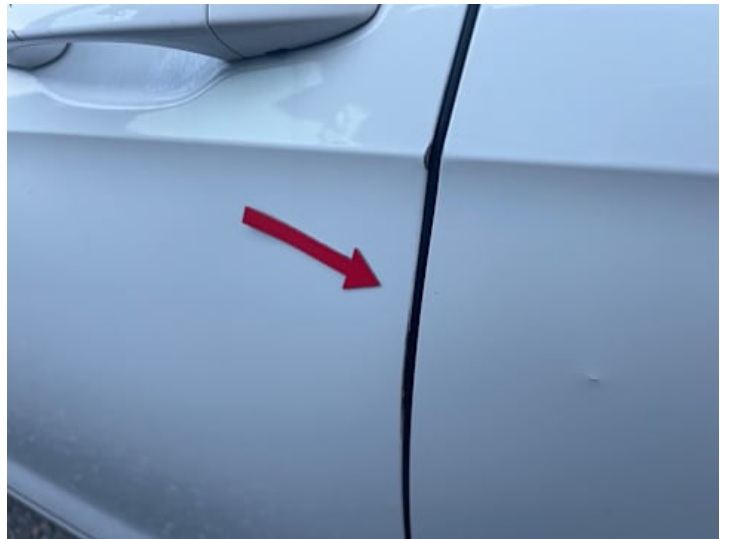
Fahrertür (Lackschaden)

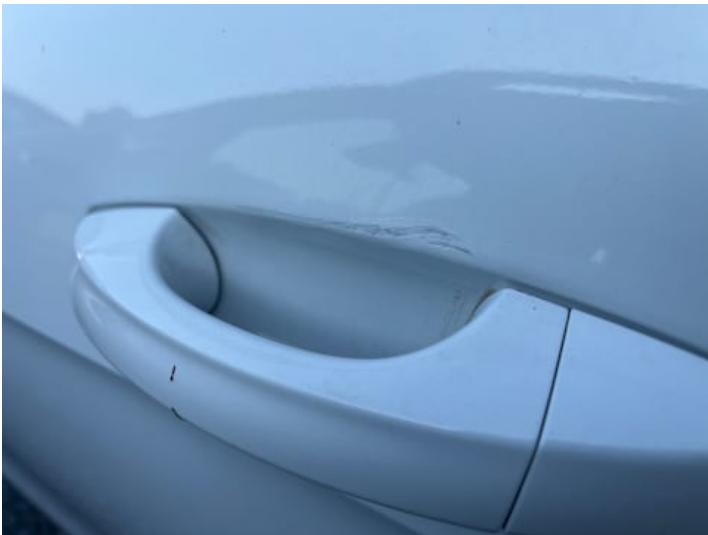
Fahrertür (Lackschaden)

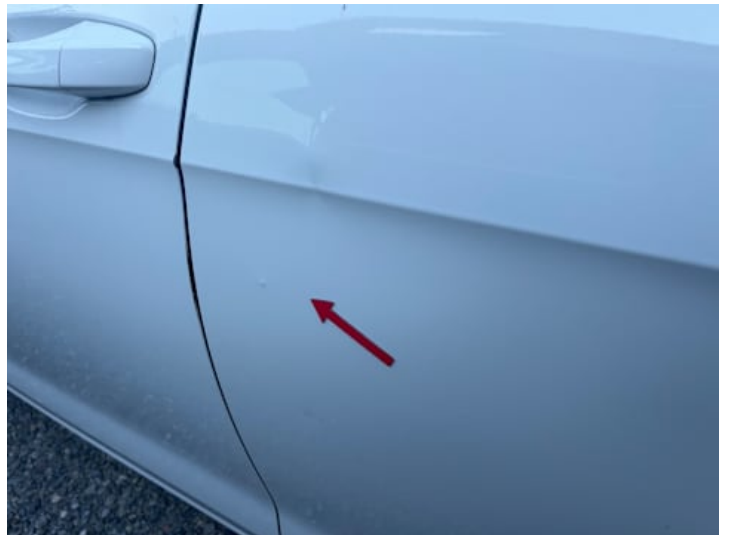
Türe hinten links (Lackschaden, Verformung)

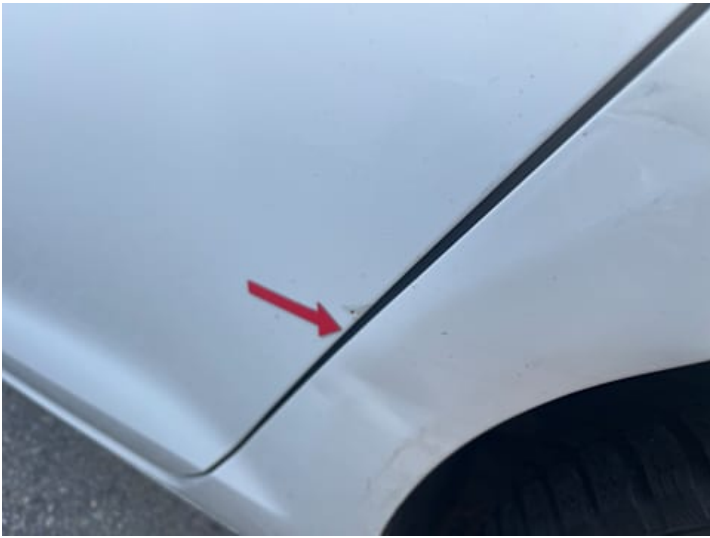
Türe hinten links (Lackschaden, Verformung)

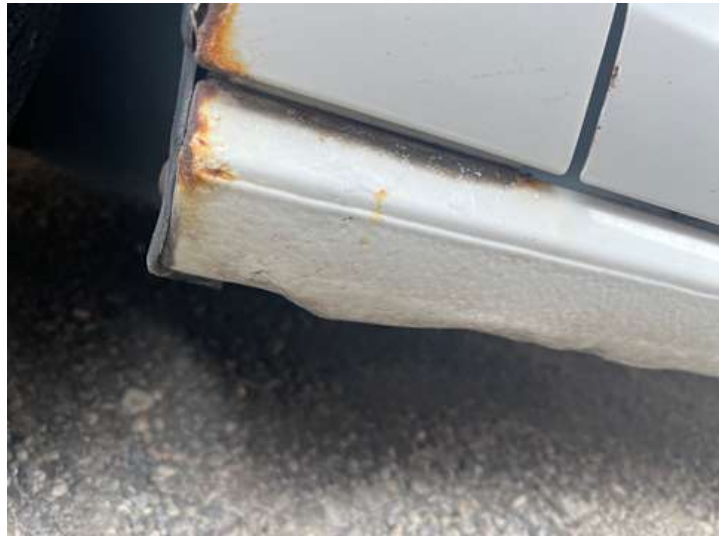
Schweller links (Rost, Verformung)

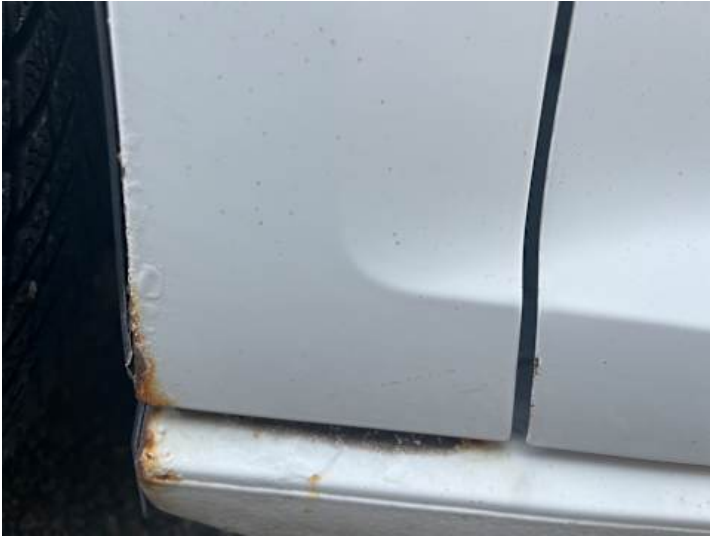
Kotflügel vorne links (Rost, Lackschaden)

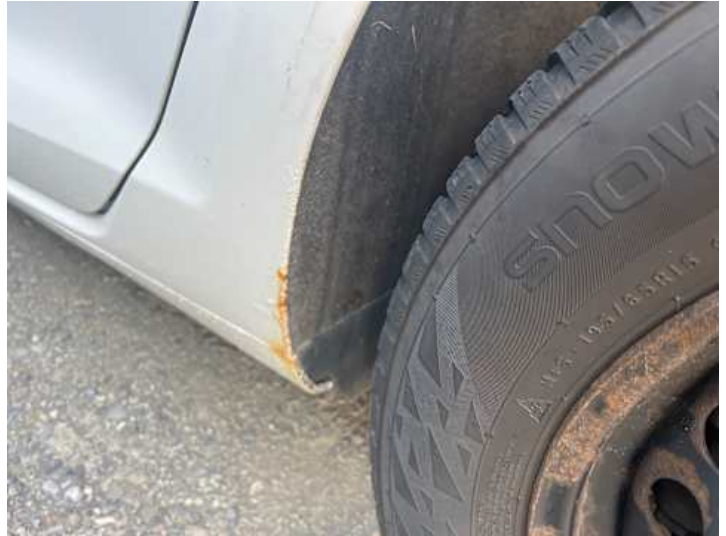
Seitenteil hinten links (Verformung, Lackschaden, Rost)

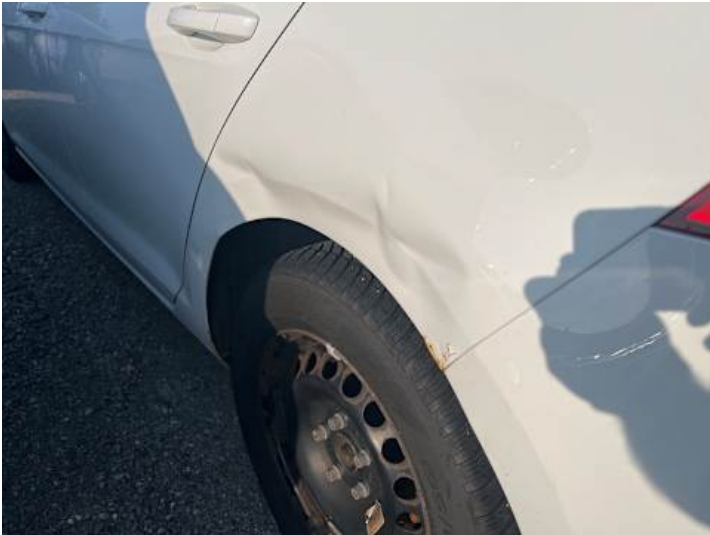
Seitenteil hinten links (Verformung, Lackschaden, Rost)

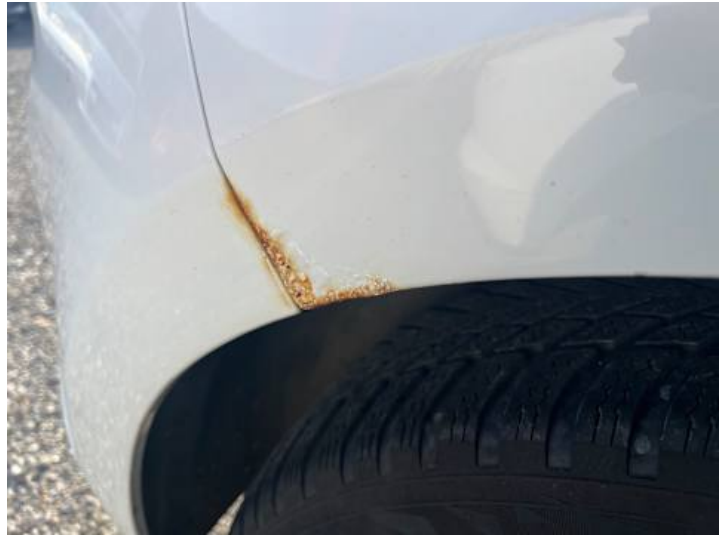
Seitenteil hinten rechts (Rost)

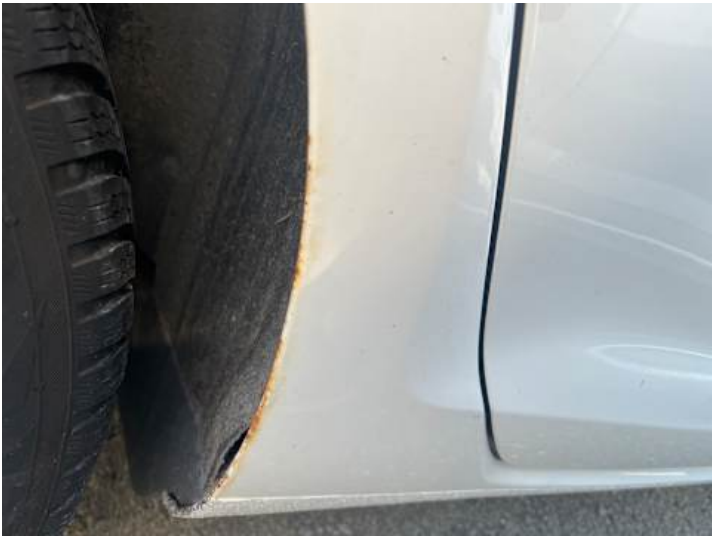
Seitenteil hinten rechts (Rost)

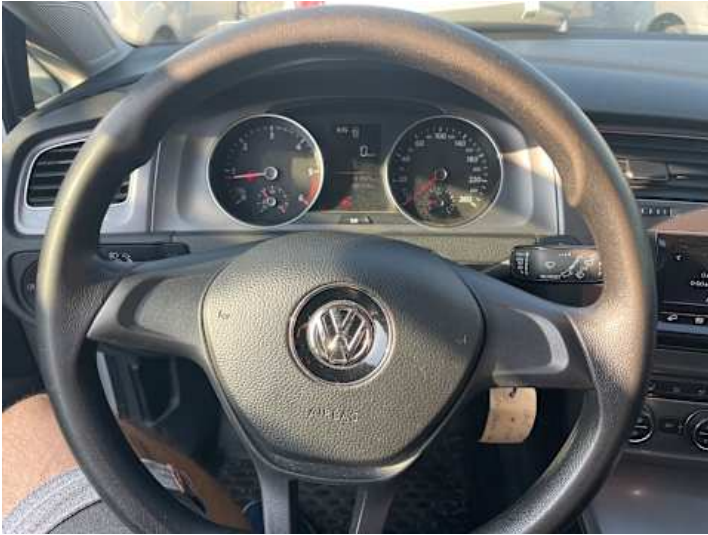
Innenraum (Verschmutzung, Verschleiß, Diverse Schäden)

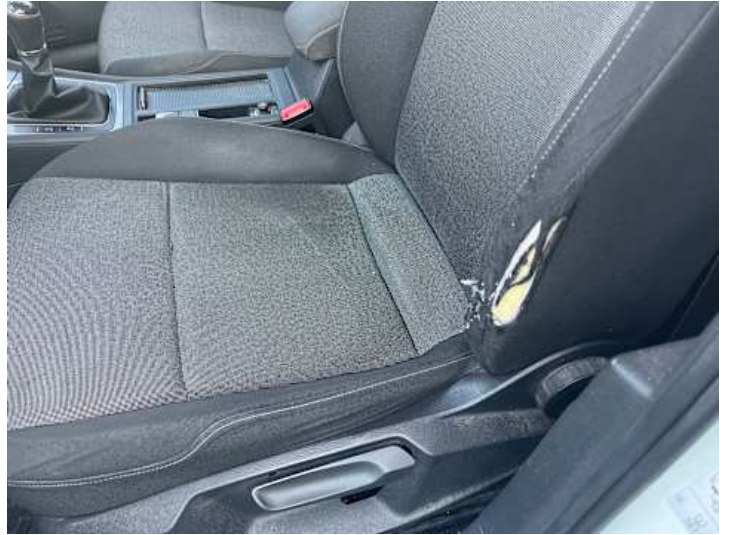
Innenraum (Verschmutzung, Verschleiß, Diverse Schäden)
