## Opel Adam Slam ecoFlex

EZ 10/2015 | Kleinwagen | Benzin | Schaltgetriebe | 111.377km  
Besteuerung: Differenzbesteuert (§25a UStG)  
Fahrzeugstandort: 41\*\*\*  
Fahrzeug aufgenommen am: 05.08.2026

# Hinweise zum Zustandsbericht

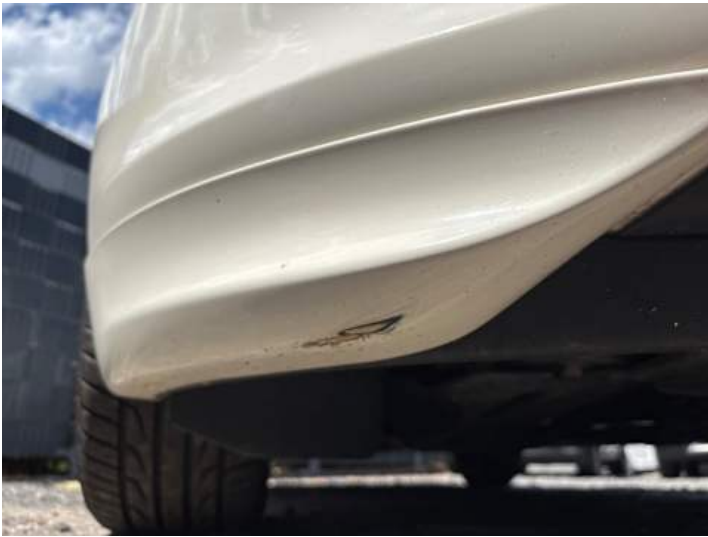
Stoßstange vorne (Kratzer)

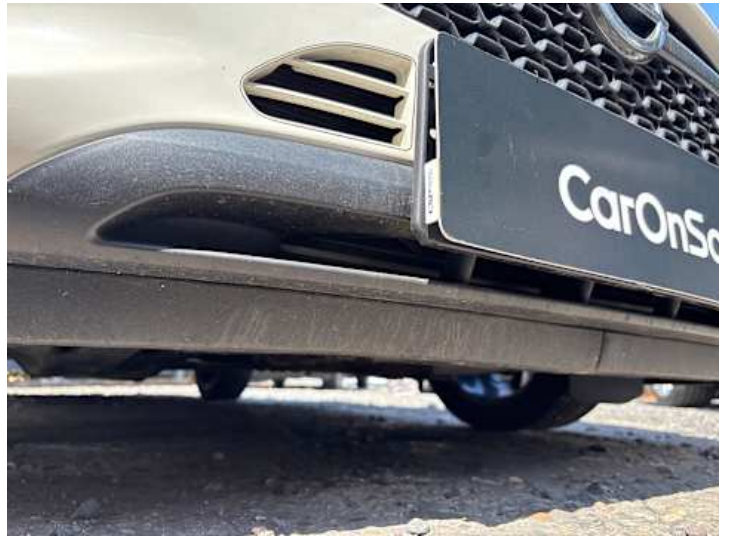
Stoßstange vorne (Kratzer)

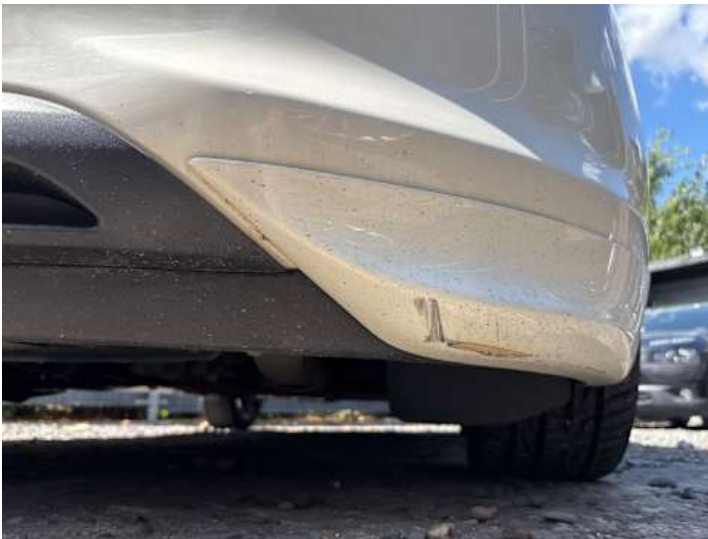
Stoßstange vorne (Kratzer)

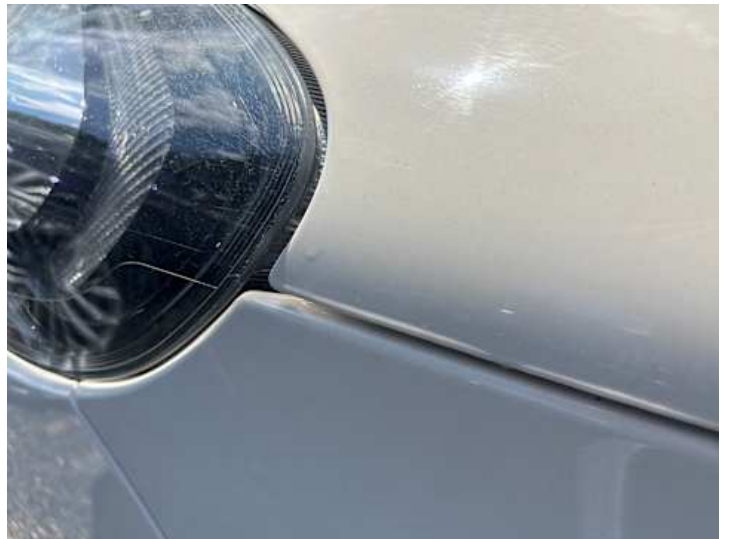
| Fahrzeugteil | Lackschichtdicke (in µm) | Fahrzeugteil | Lackschichtdicke (in µm) |
|---|---|---|---|
| Motorhaube | 230 | Heckklappe | 110 |

Motorhaube (Lackschaden, Unsachgemäß instand gesetzt)

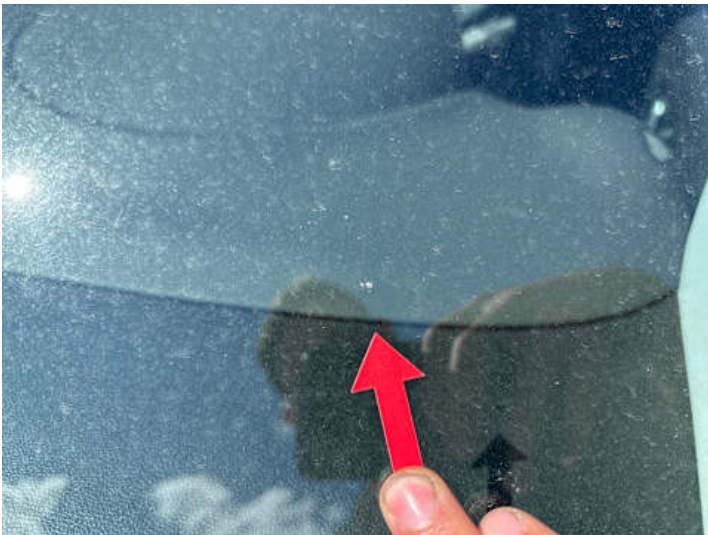
Windschutzscheibe (Steinschlag)

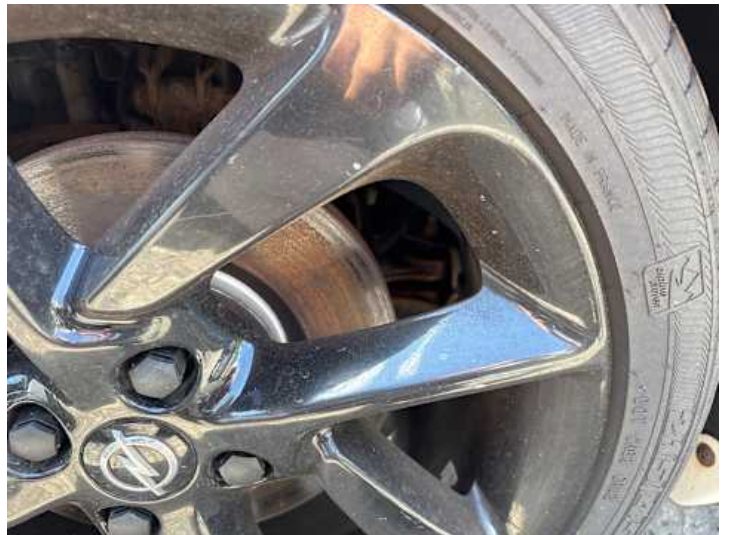
Rad (Kratzer)

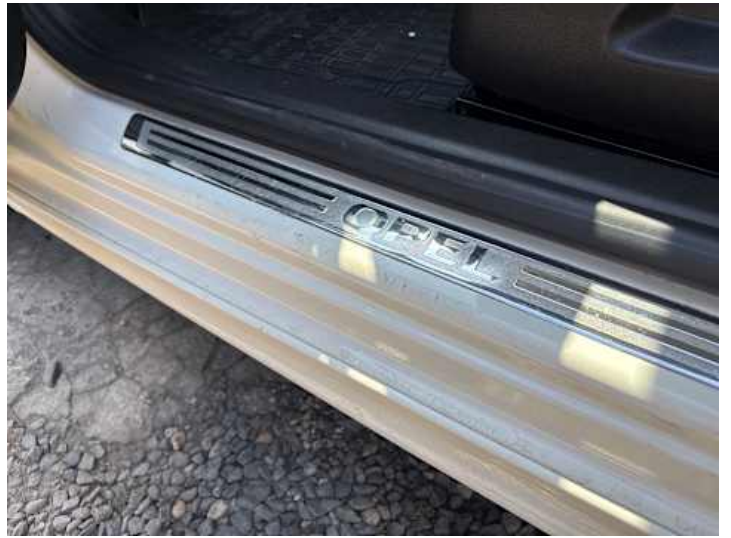
Schweller links (Kratzer)

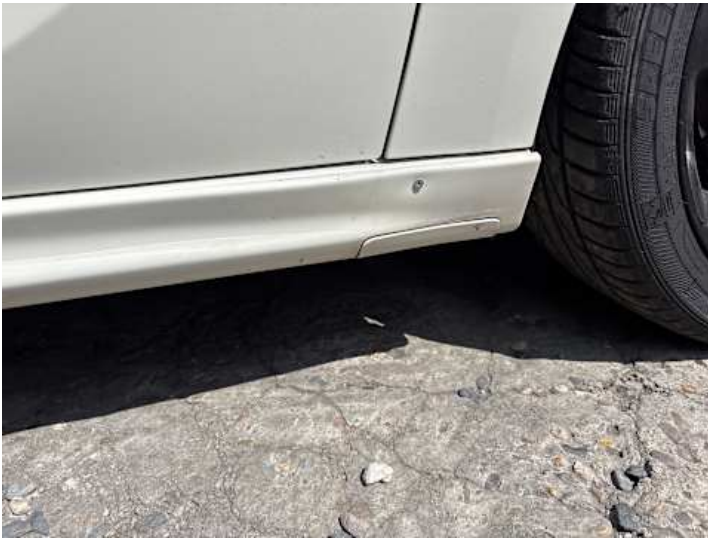
Schweller rechts (Lackschaden, Unsachgemäß instand gesetzt)

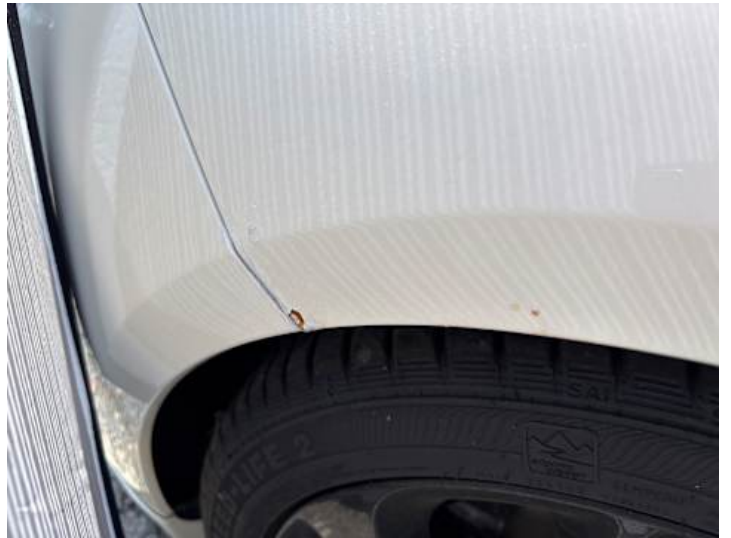
| Fahrzeugteil | Lackschichtdicke (in µm) | Fahrzeugteil | Lackschichtdicke (in µm) |
|---|---|---|---|
| Kotflügel vorne links | 145 | Kotflügel vorne rechts | 155 |

Kotflügel vorne links (Rost, Lackschaden, Kratzer)

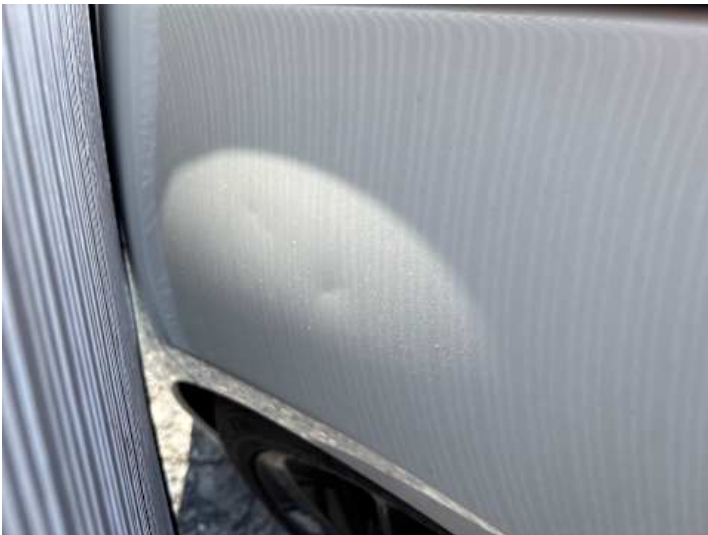
Kotflügel vorne links (Delle)

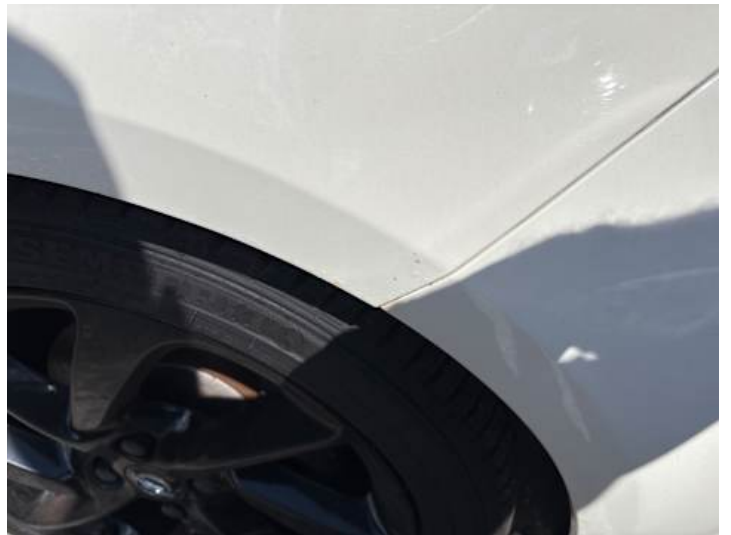
Kotflügel vorne rechts (Kratzer, Rost, Lackschaden)

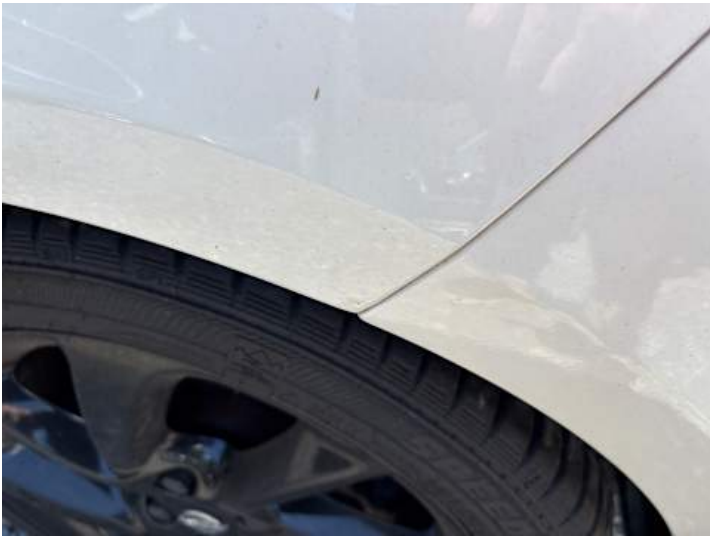
| Fahrzeugteil | Lackschichtdicke (in µm) | Fahrzeugteil | Lackschichtdicke (in µm) |
|---|---|---|---|
| Seitenteil hinten links | 135 | Seitenteil hinten rechts | 120 |

Seitenteil hinten links (Kratzer, Lackschaden, Rost)

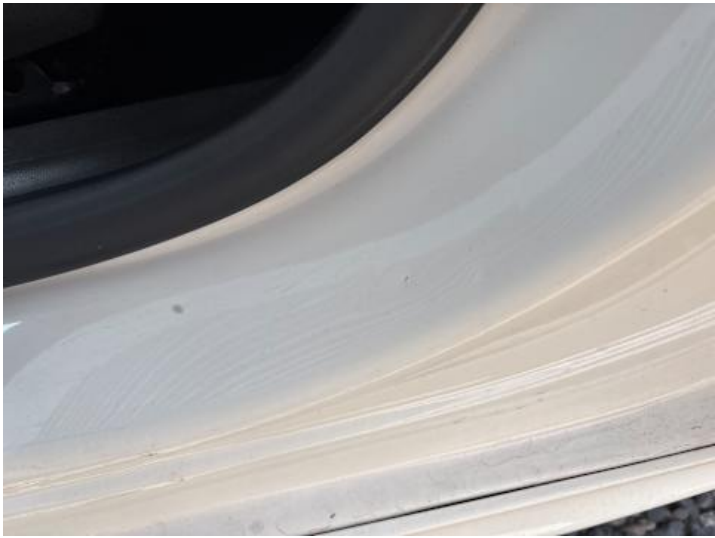
Seitenteil hinten links (Delle, Kratzer)

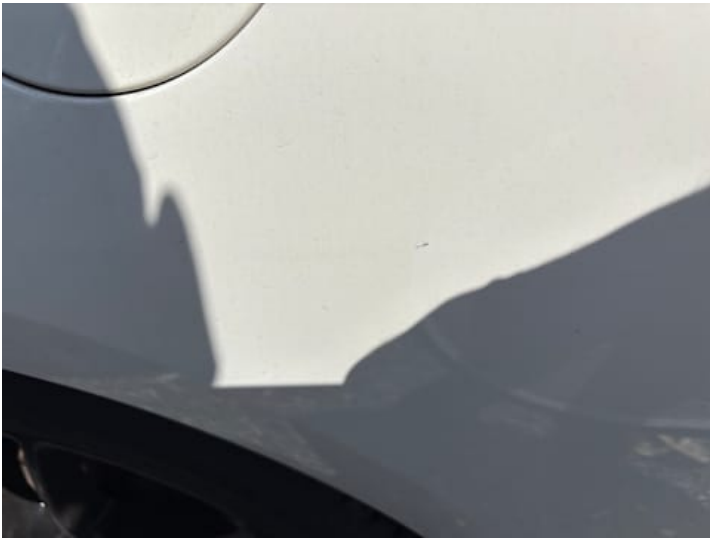
Seitenteil hinten rechts (Lackschaden, Kratzer)

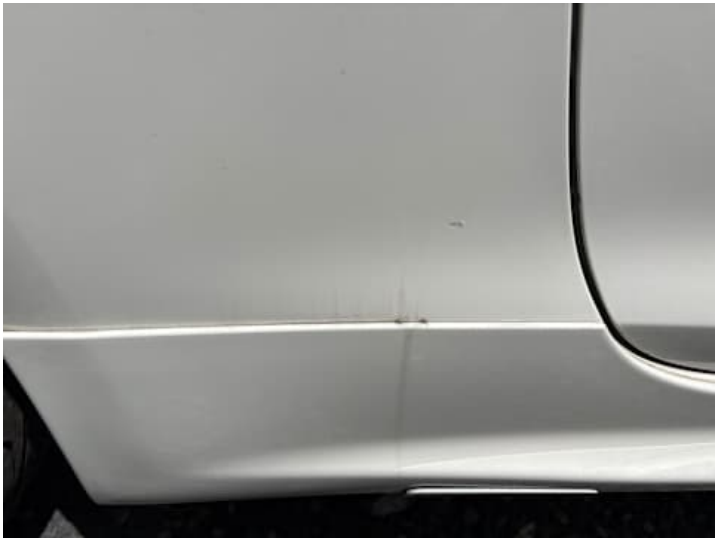
Seitenteil hinten rechts (Lackschaden, Kratzer)

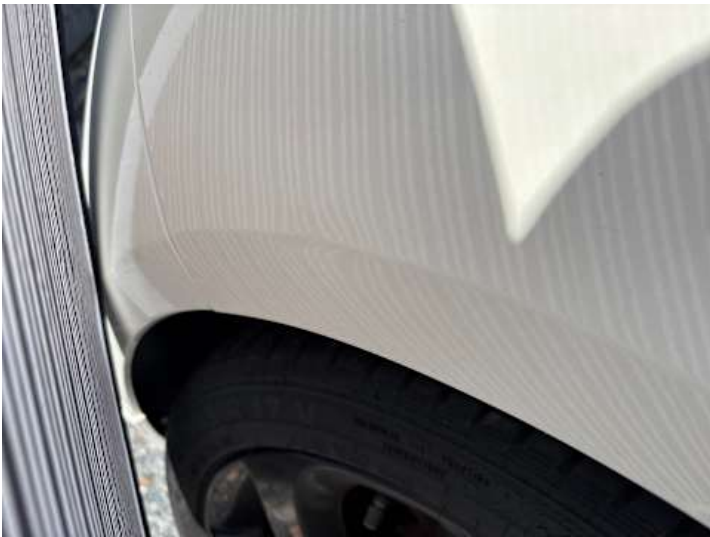
Seitenteil hinten rechts (Delle)

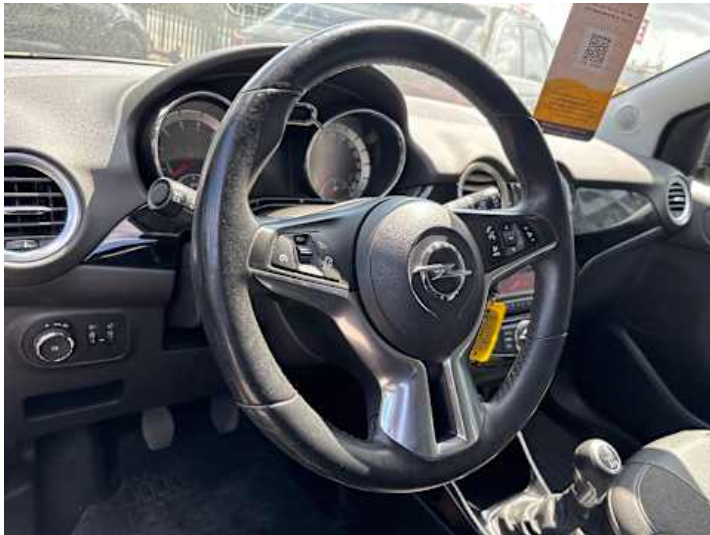
Innenraum (Diverse Schäden, Kratzer)

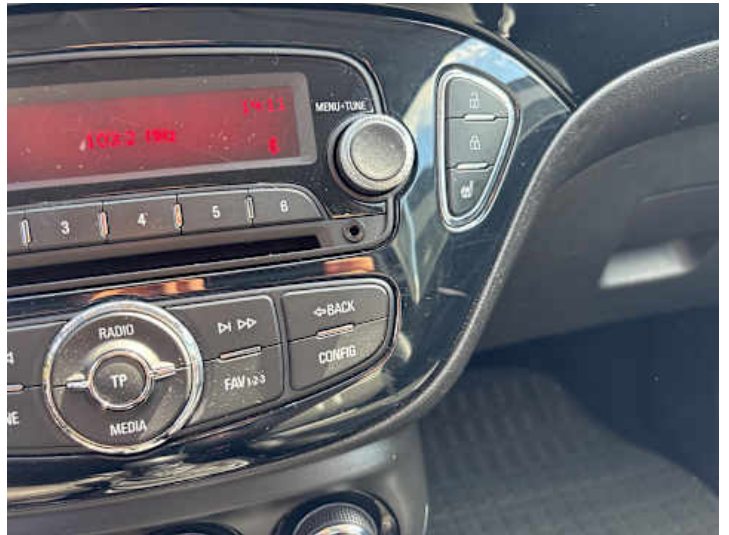
Innenraum (Diverse Schäden)

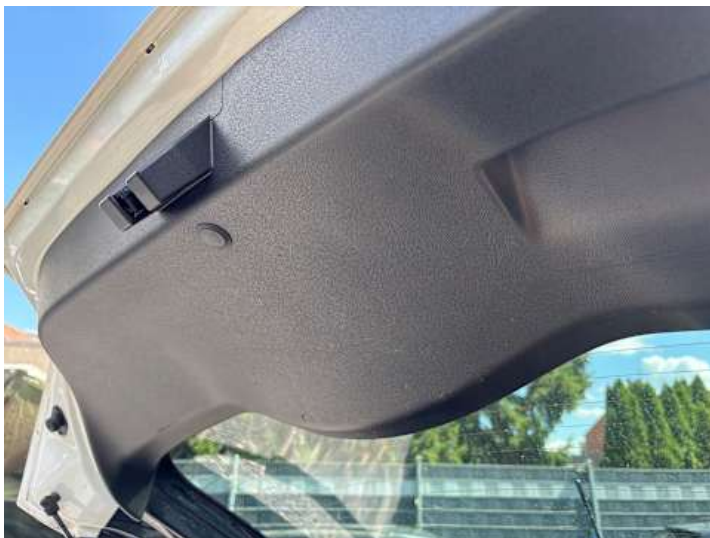
Innenraum (Kratzer, Diverse Schäden)

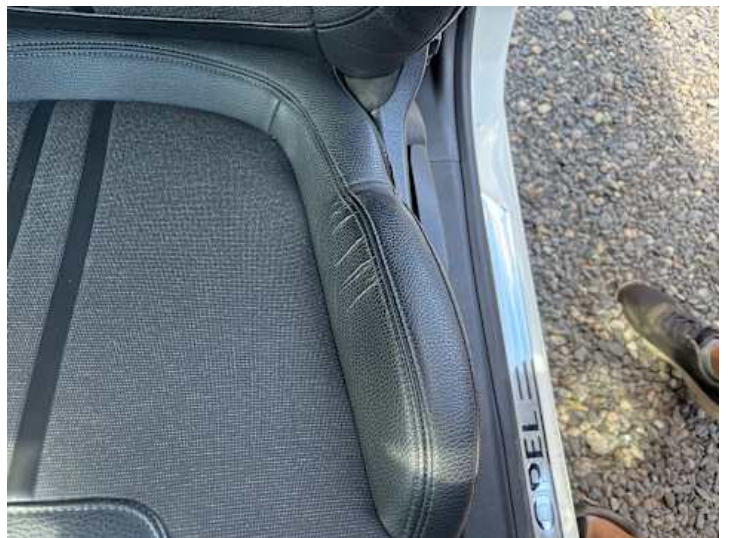
Innenraum (Diverse Schäden)

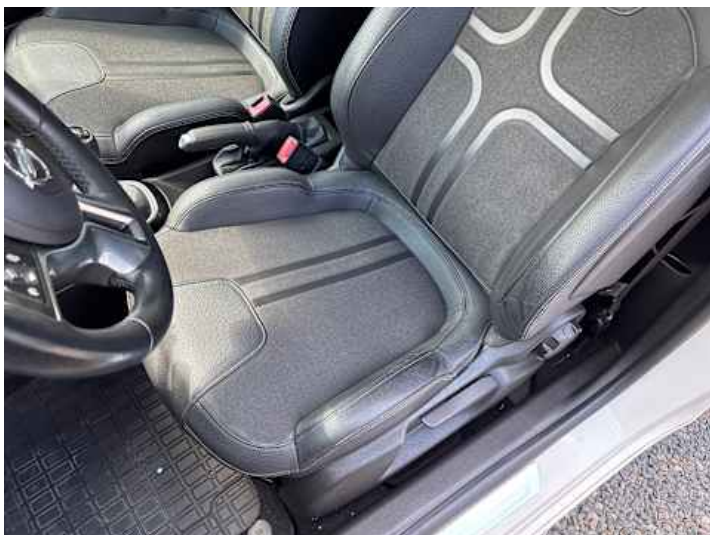
Innenraum (Diverse Schäden)

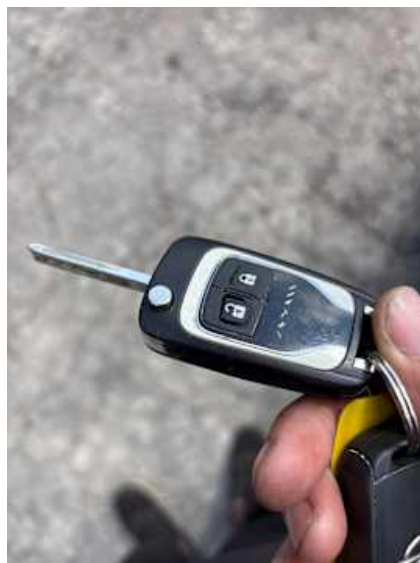
Innenraum (Riss/Bruch)
