## Peugeot 206 Basis

EZ 10/2009 | Kleinwagen | Benzin | Schaltgetriebe | 71.180km

Fahrzeug aufgenommen am: 20.07.2026

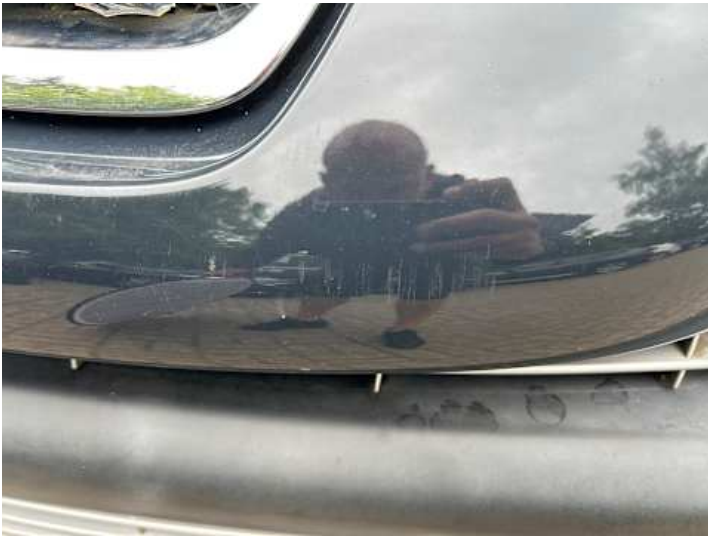
Stoßstange vorne (Kratzer)

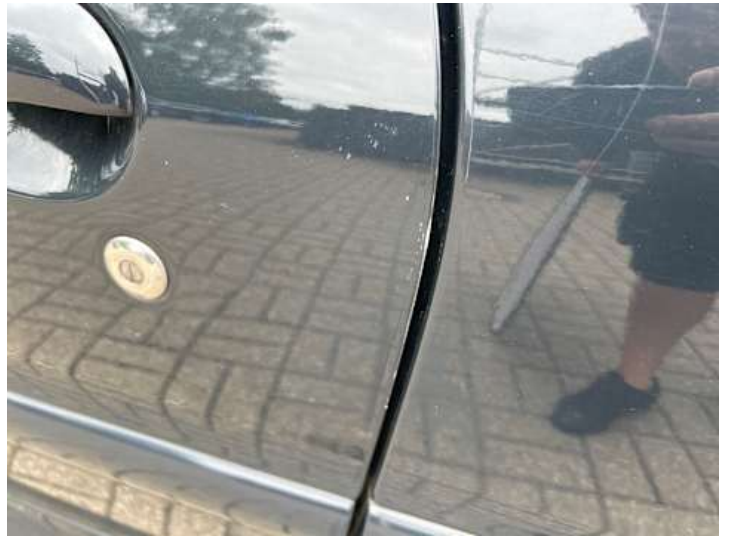
Fahrtür (Kratzer)

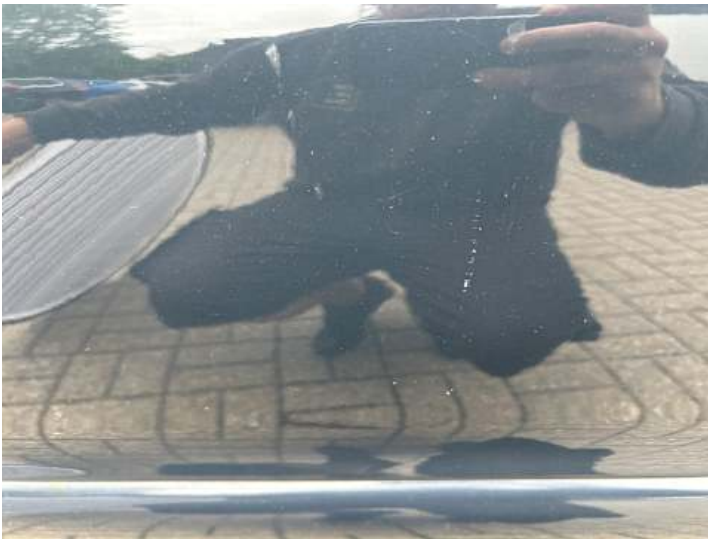
Fahrtür (Kratzer)

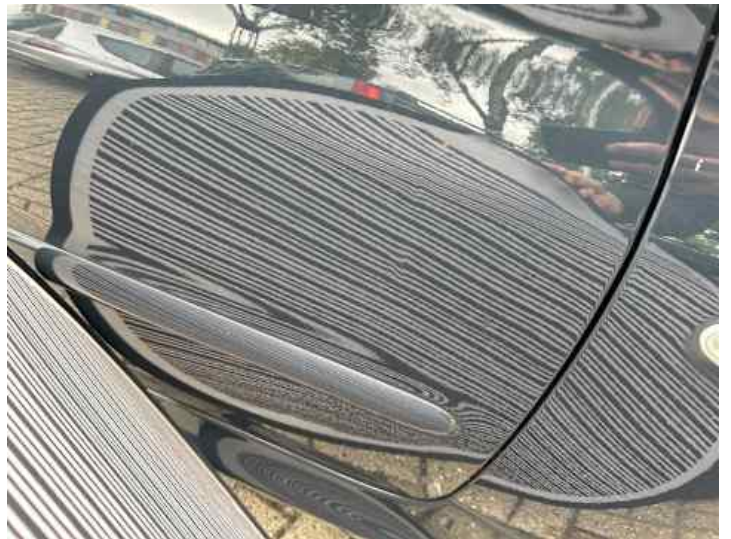
Beifahrtür (Delle)

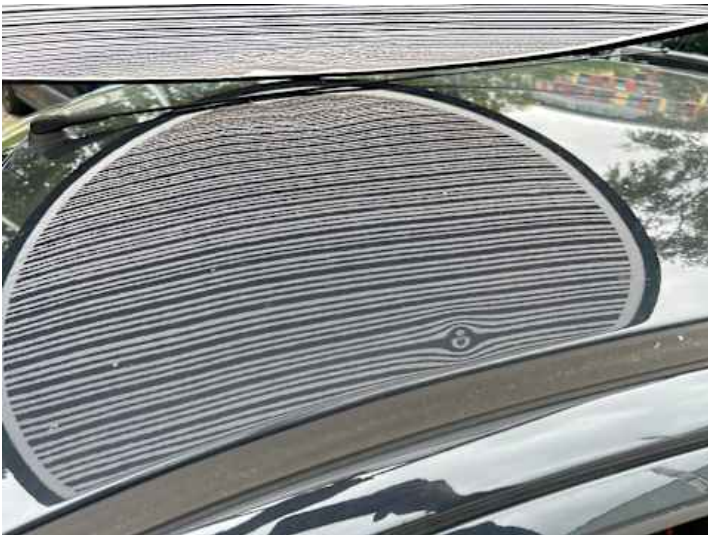
Dach (Delle)

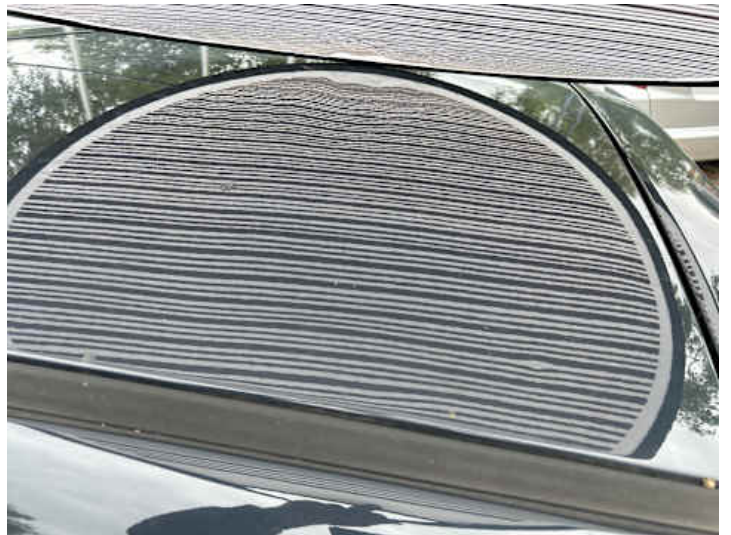
Dach (Delle)

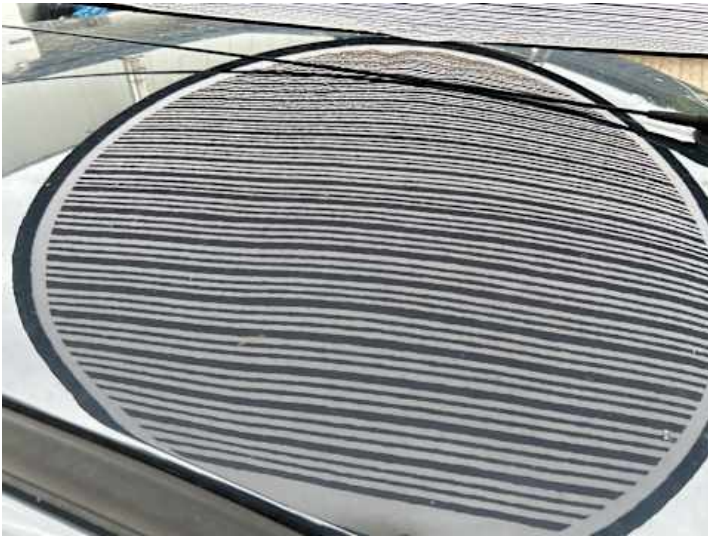
Dach (Delle)

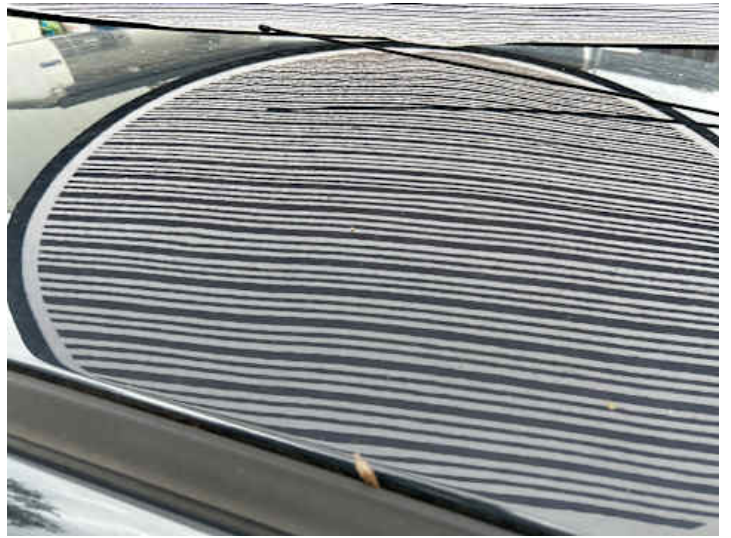
Dach (Delle)

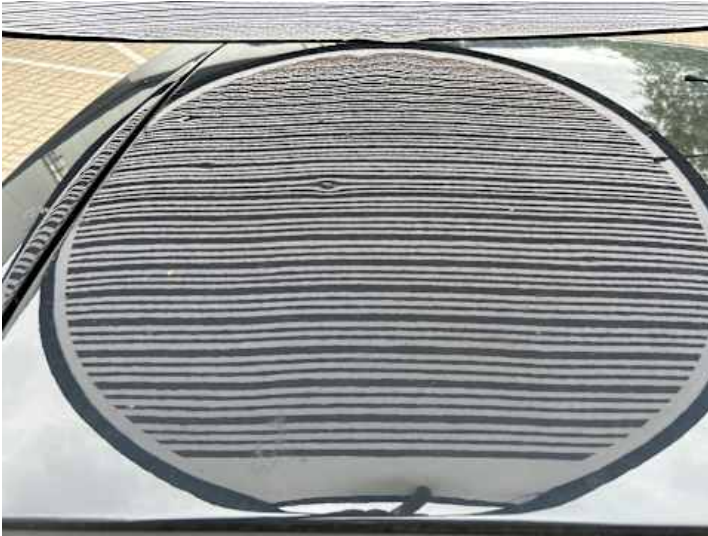
Dach (Delle)

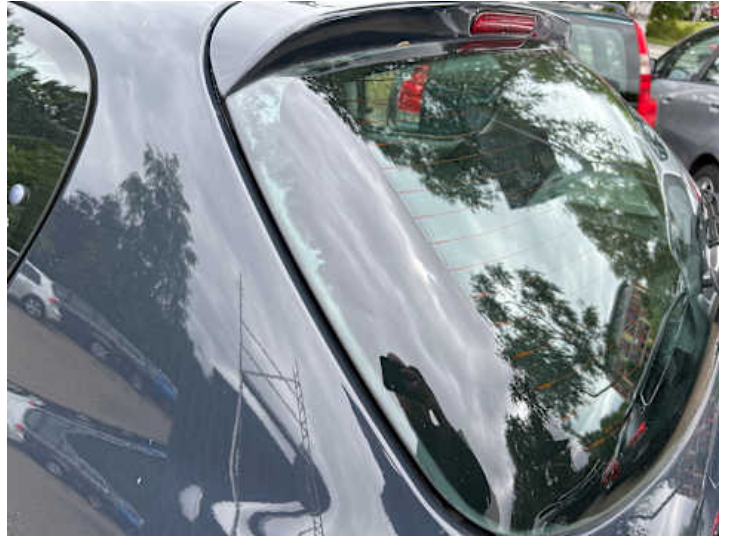
Rückscheibe (Anderer Schaden): Angelaufen;

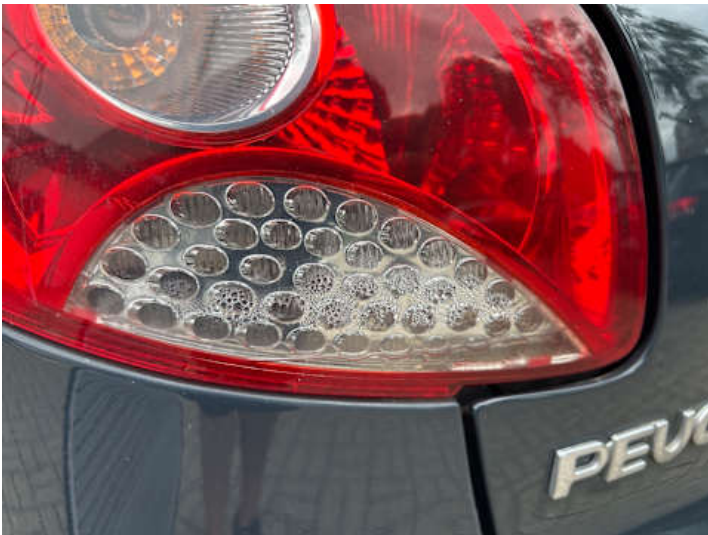
Rücklicht (links) (Undicht)

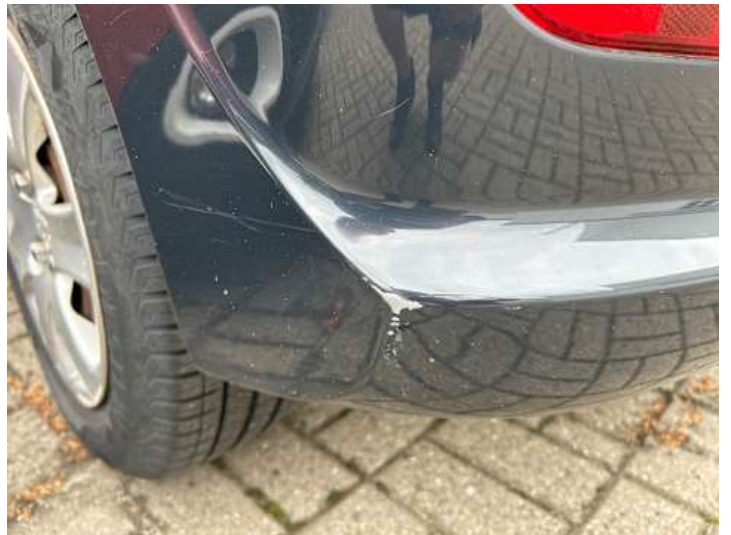
Stoßstange hinten (Verformung, Kratzer, Lackschaden)

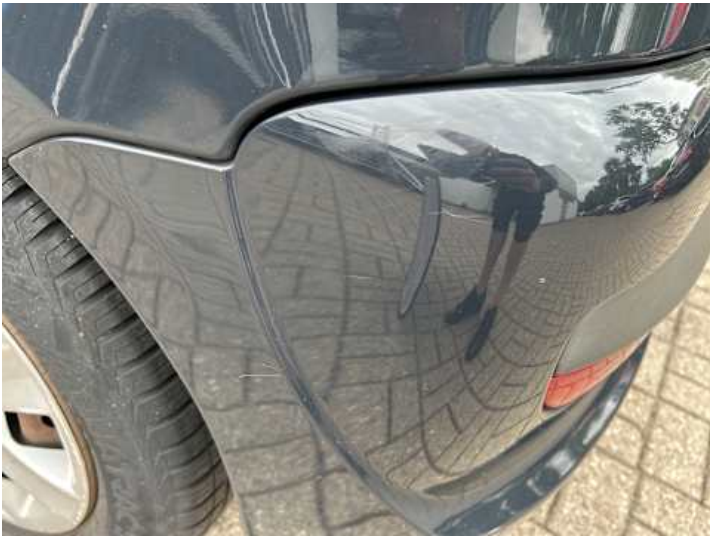
Stoßstange hinten (Verformung, Kratzer, Lackschaden)

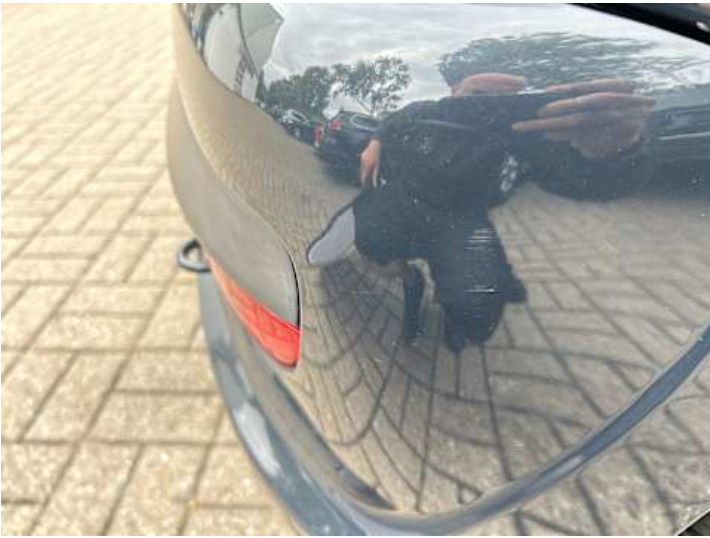
Stoßstange hinten (Verformung, Kratzer, Lackschaden)

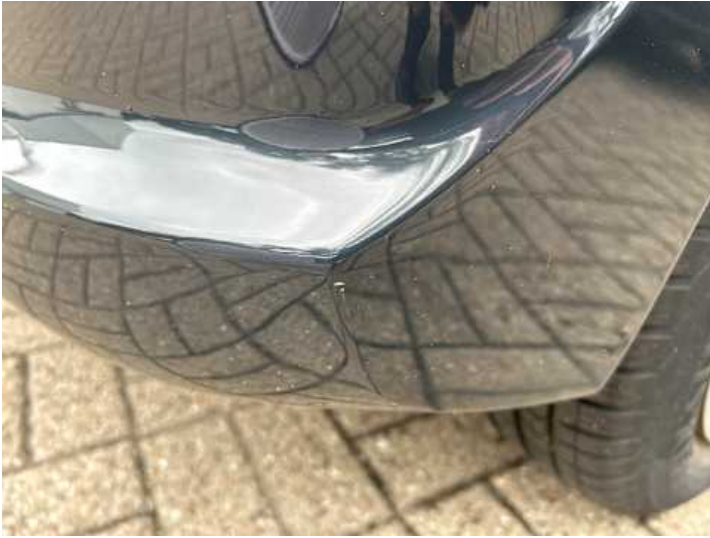
Stoßstange hinten (Verformung, Kratzer, Lackschaden)

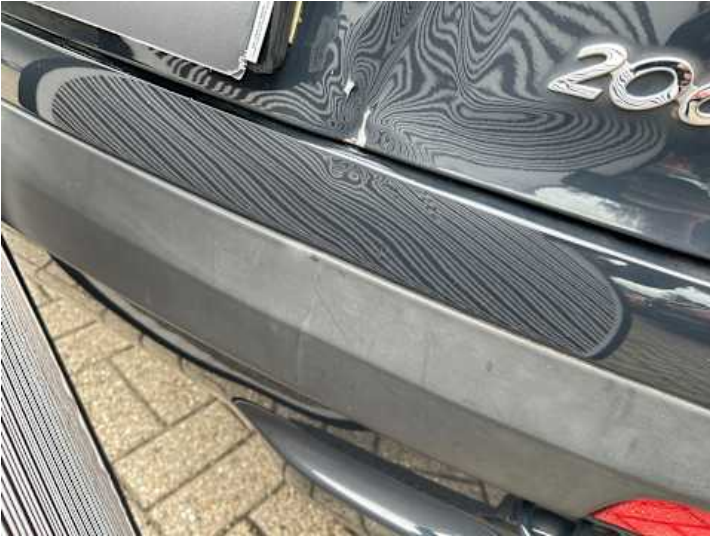
Stoßstange hinten (Verformung, Kratzer, Lackschaden)

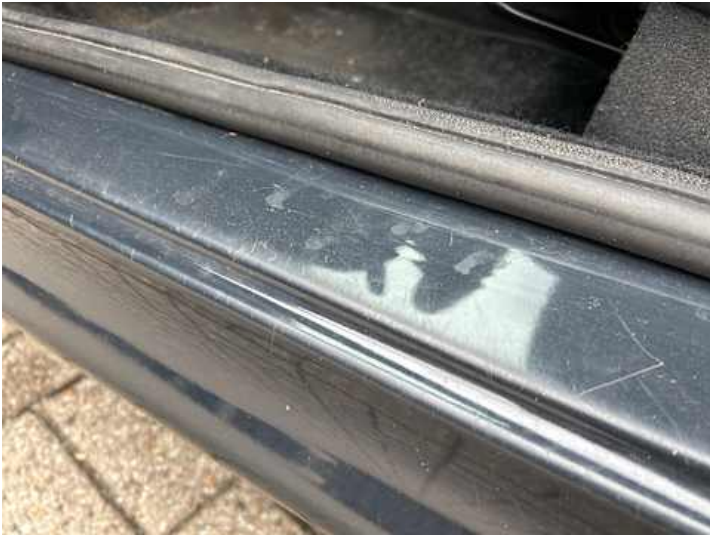
Schweller links (Kratzer)

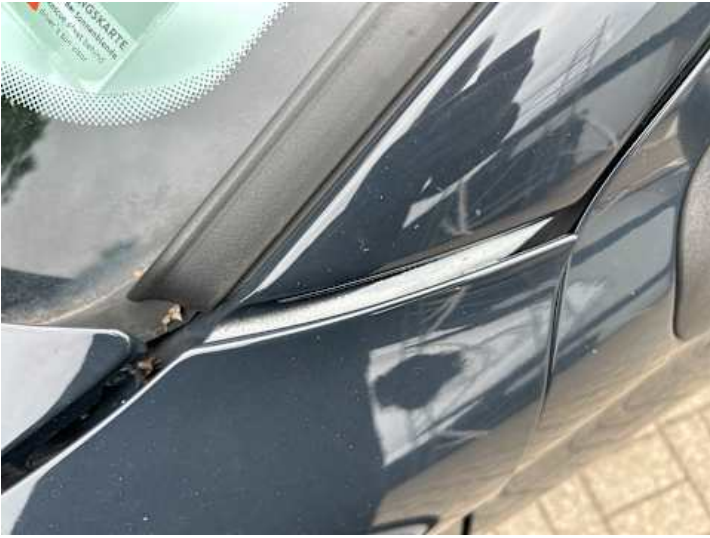
| Fahrzeugteil | Lackschichtdicke (in µm) | Fahrzeugteil | Lackschichtdicke (in µm) |
|---|---|---|---|
| Kotflügel vorne links | 155 | Kotflügel vorne rechts | 140 |

Kotflügel vorne links (Verformung, Spaltmaße ungenau, Lackschaden, Delle)

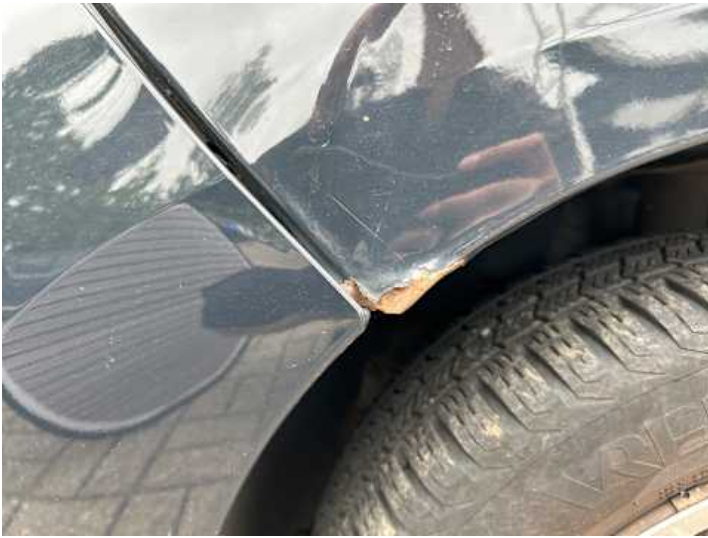
Kotflügel vorne links (Verformung, Spaltmaße ungenau, Lackschaden, Delle)

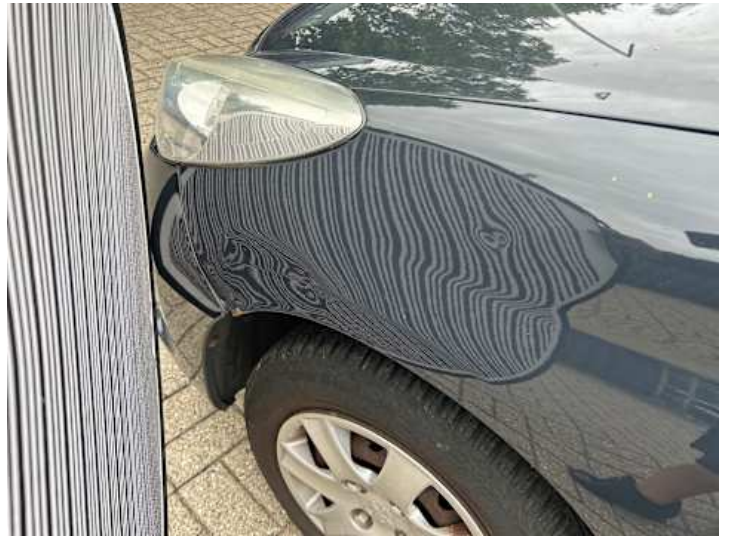
Kotflügel vorne links (Verformung, Spaltmaße ungenau, Lackschaden, Delle)

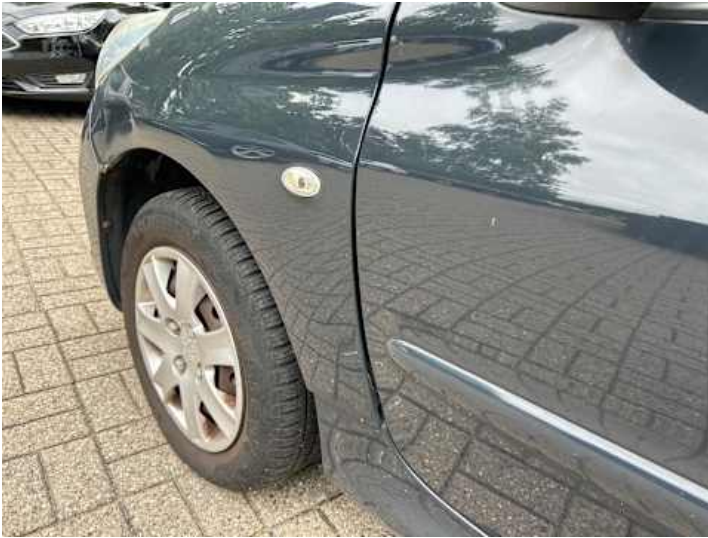
Kotflügel vorne links (Verformung, Spaltmaße ungenau, Lackschaden, Delle)

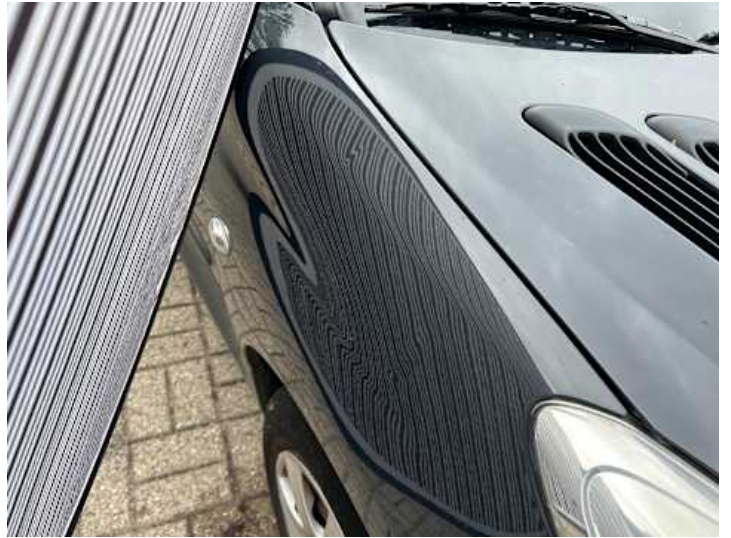
Kotflügel vorne rechts (Delle)

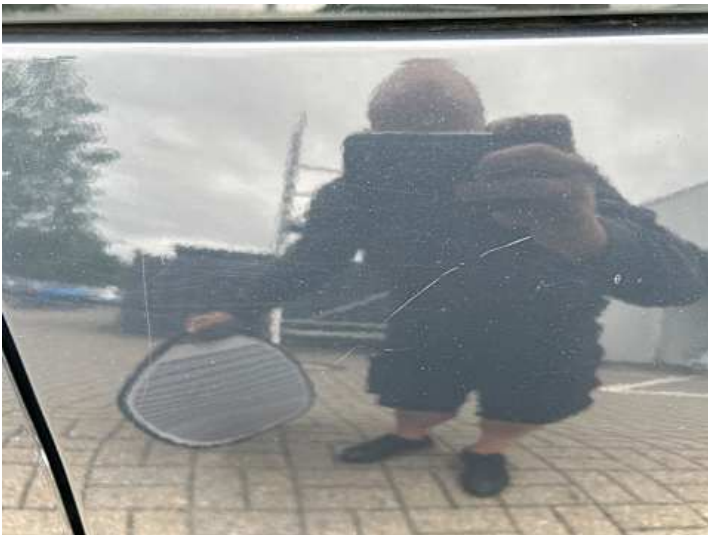
Seitenteil hinten links (Delle, Kratzer)

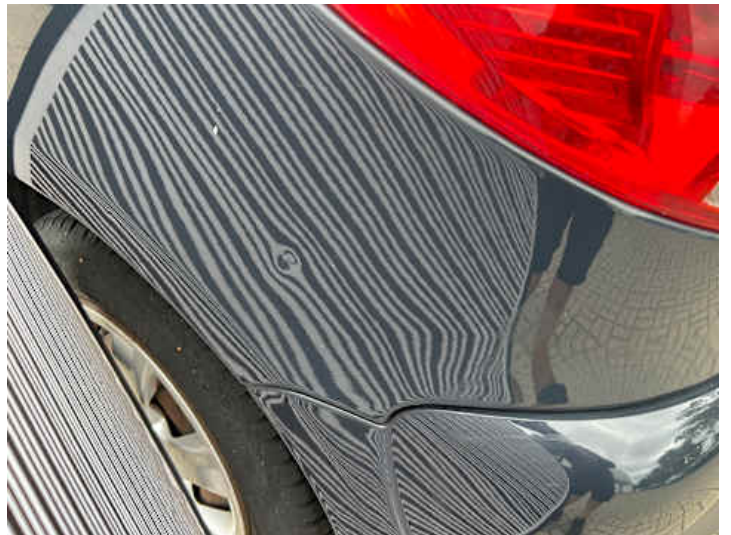
Seitenteil hinten links (Delle, Kratzer)

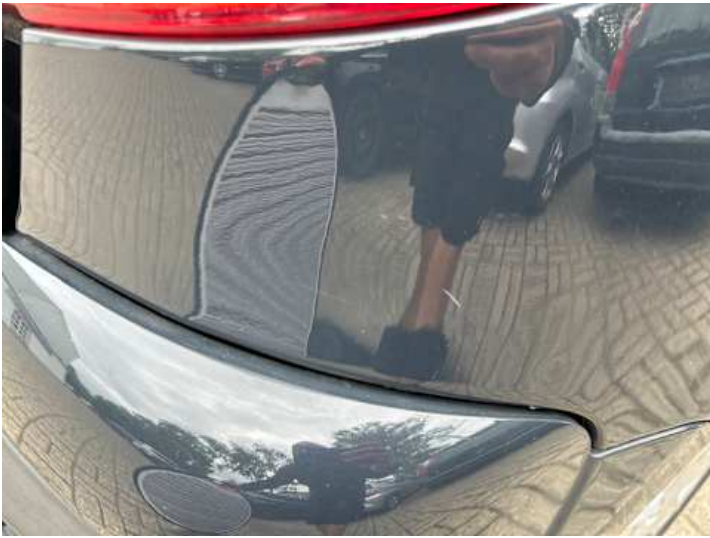
| Fahrzeugteil | Lackschichtdicke (in µm) | Fahrzeugteil | Lackschichtdicke (in µm) |
|---|---|---|---|
| Seitenteil hinten links | 170 | Seitenteil hinten rechts | 250 |

Seitenteil hinten rechts (Kratzer, Delle)

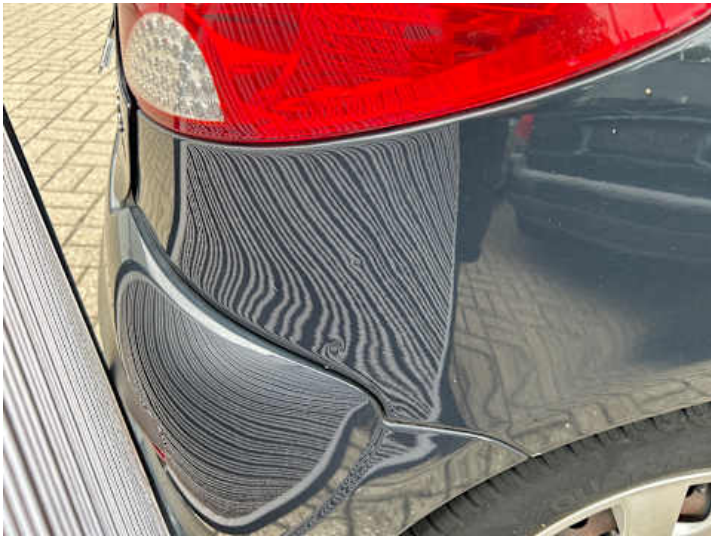
Seitenteil hinten rechts (Kratzer, Delle)

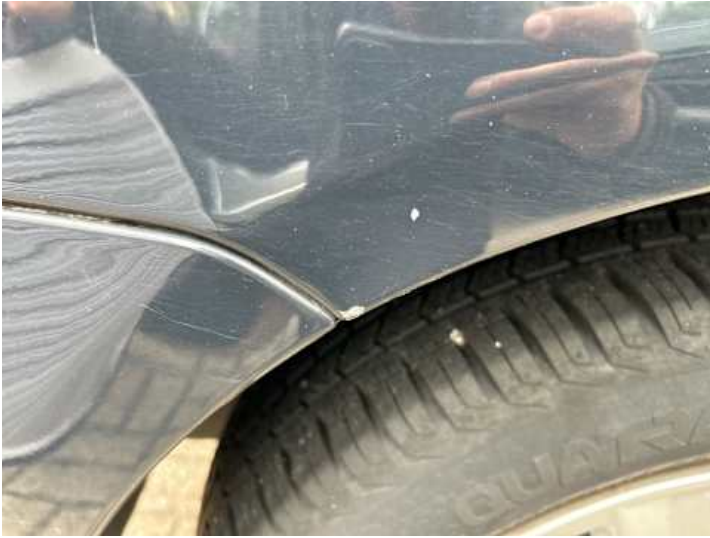
Seitenteil hinten rechts (Kratzer, Delle)

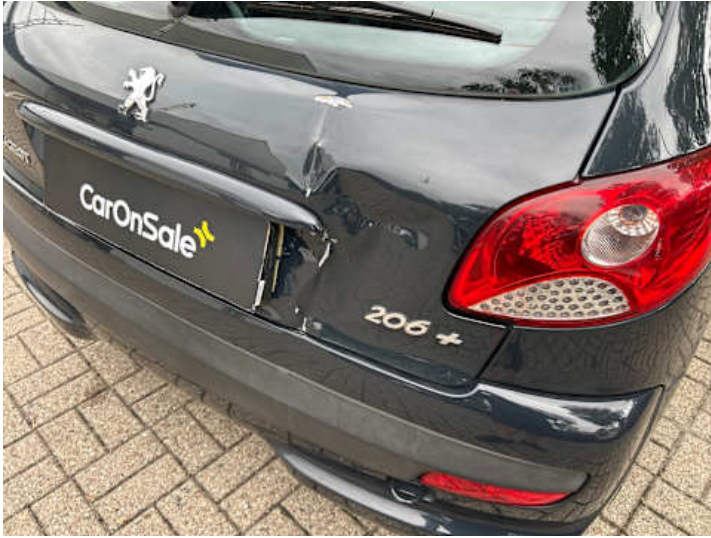
Heckklappe (Verformung, Lackschaden, Rost)

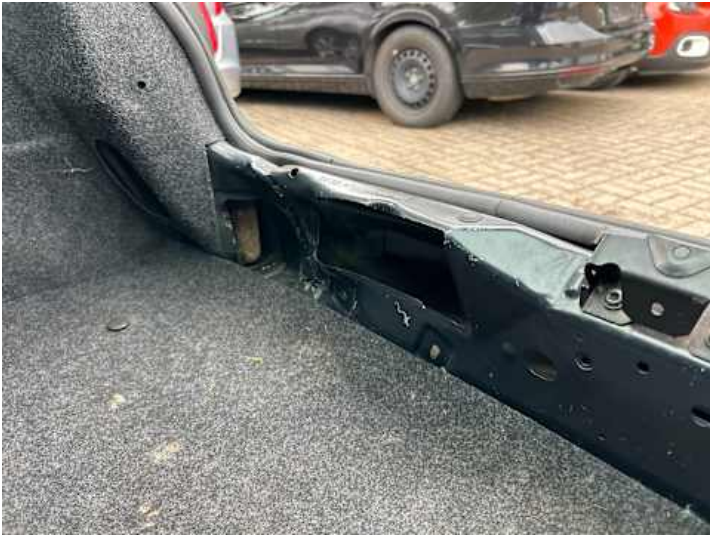
Heckklappe (Verformung, Lackschaden, Rost)

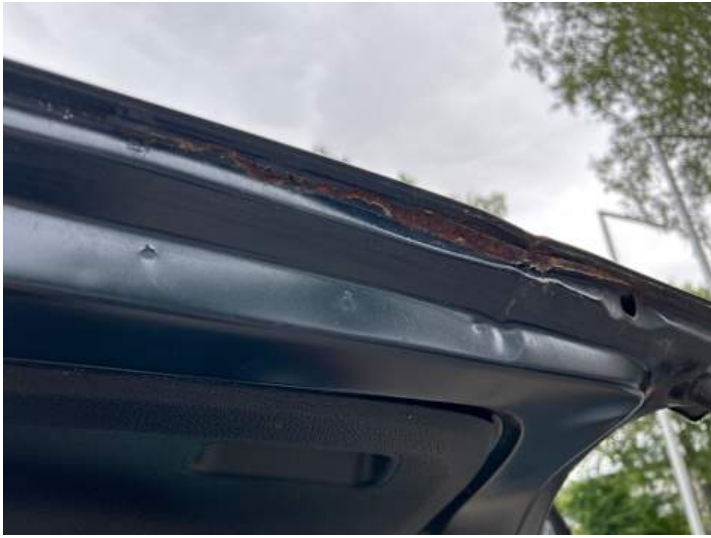
Heckklappe (Verformung, Lackschaden, Rost)

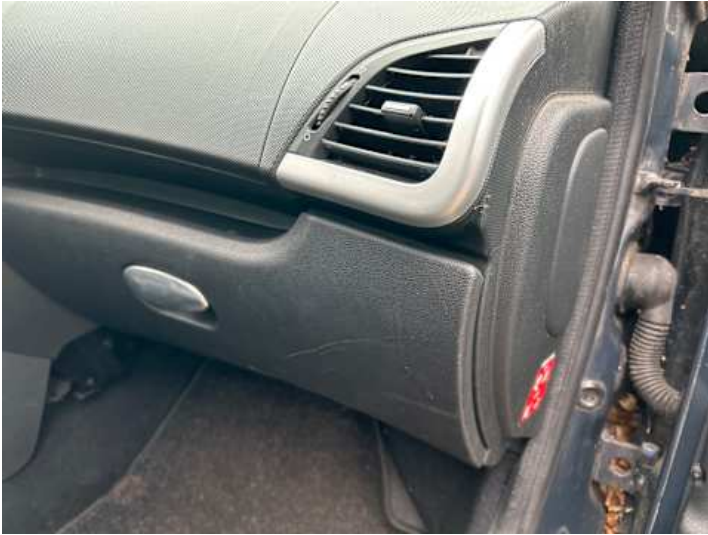
Innenraum (Diverse Schäden)

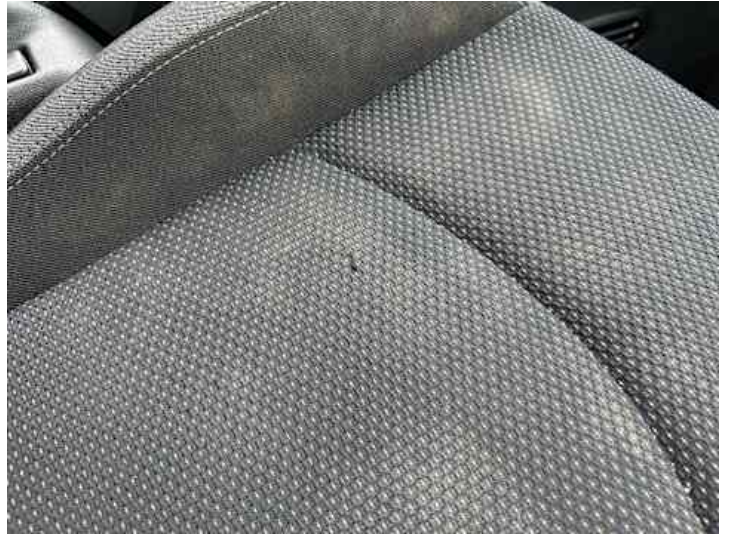
Innenraum (Diverse Schäden)

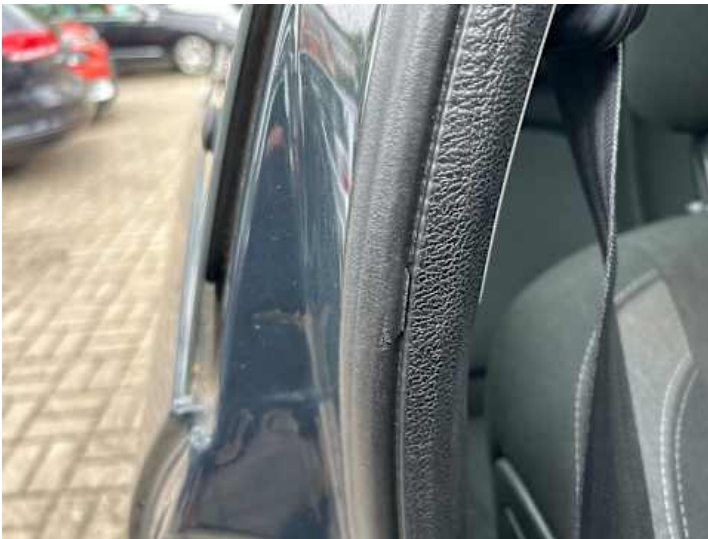
Innenraum (Diverse Schäden)
