## Volkswagen Golf Trendline BMT 4Motion

EZ 04/2013 | Limousine | Diesel | Schaltgetriebe | 256.210km  
Besteuerung: Differenzbesteuert (§24 UStG)  
Fahrzeugstandort: 62\*\*\*  
Fahrzeug aufgenommen am: 21.08.2026

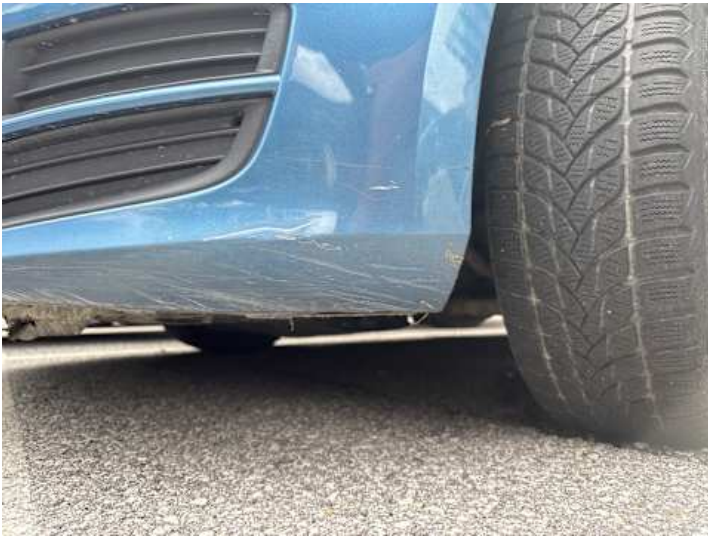
Stoßstange vorne (Lackschaden, Kratzer)

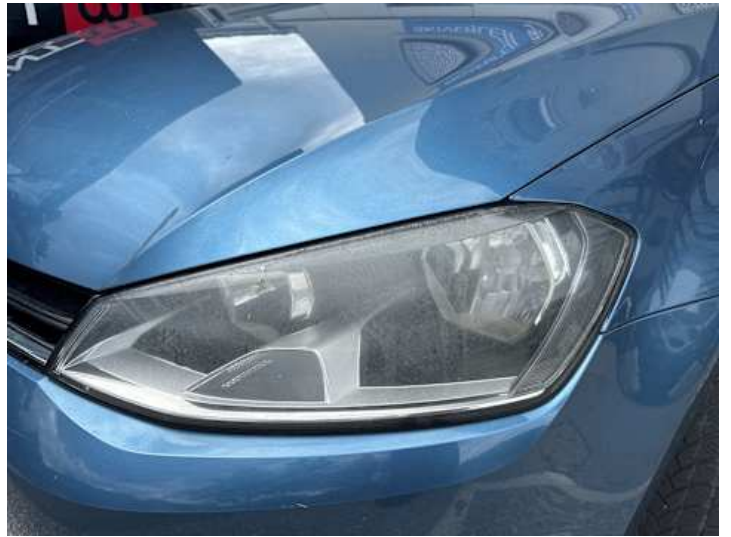
Scheinwerfer (links) (Blind)

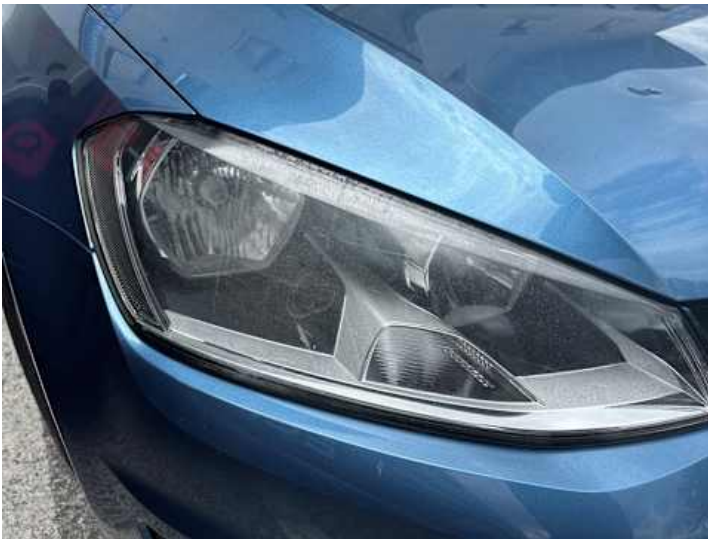
Scheinwerfer (rechts) (Blind)

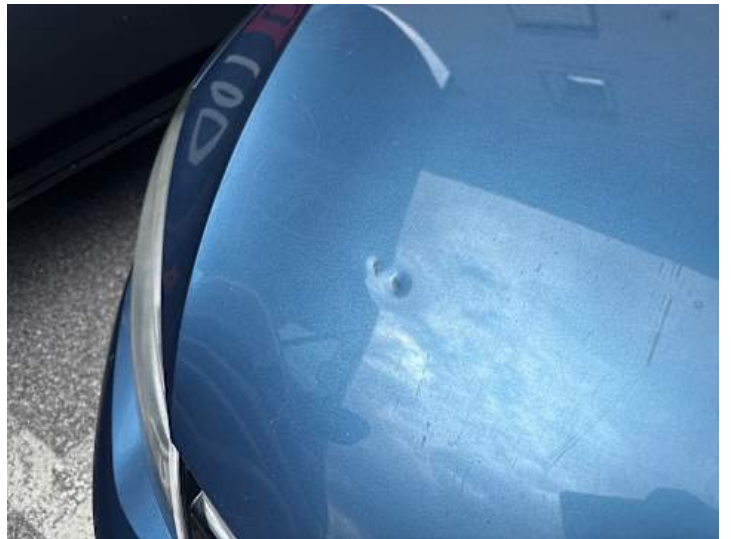
Motorhaube (Lackschaden, Delle)

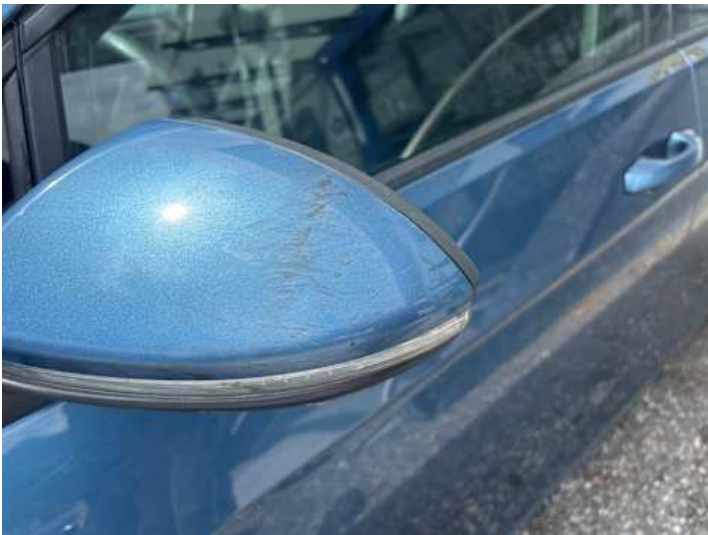
Fahrertür (Lackschaden, Kratzer)

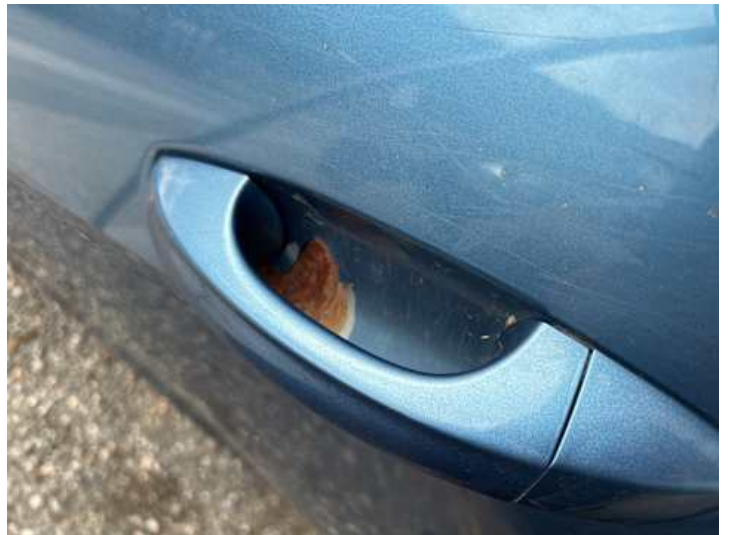
Türe hinten links (Lackschaden, Rost)

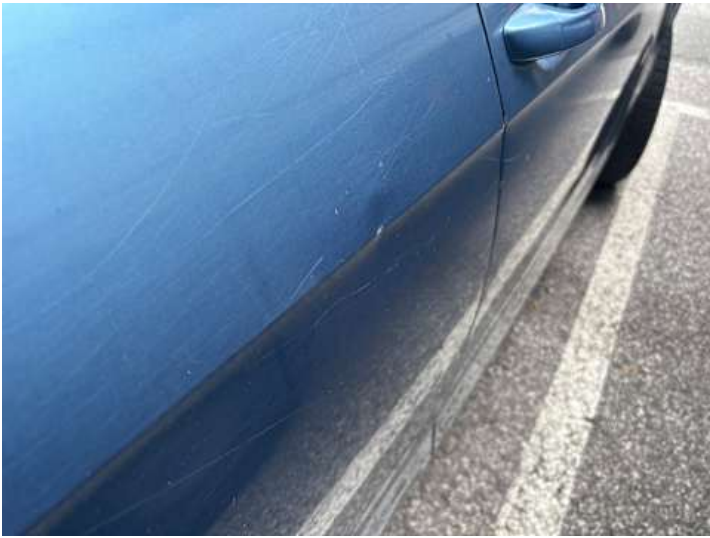
Türe hinten rechts (Delle, Lackschaden)

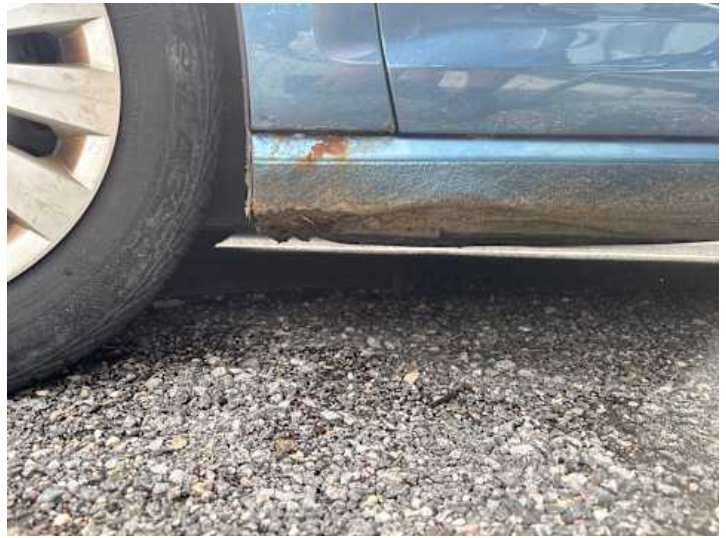
Schweller links (Lackschaden, Rost)

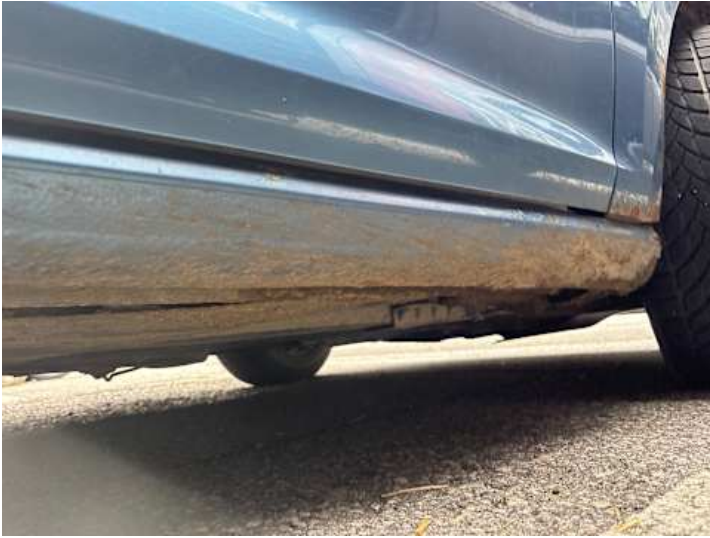
Schweller rechts (Rost)

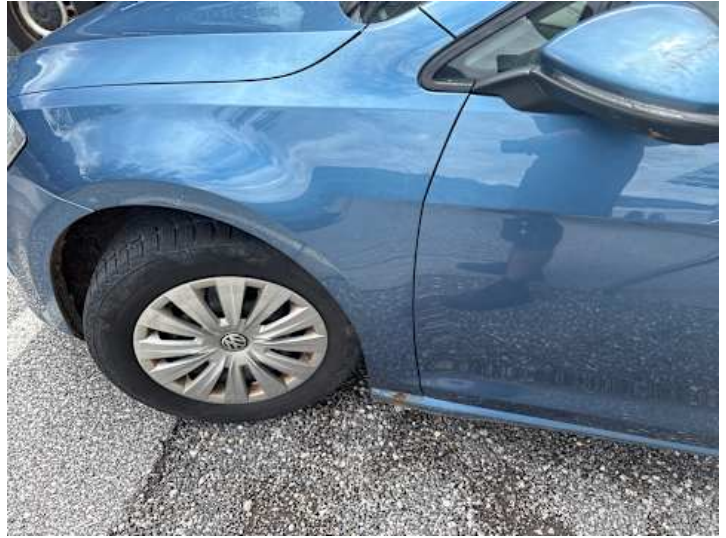
Kotflügel vorne links (Lackschaden, Rost)

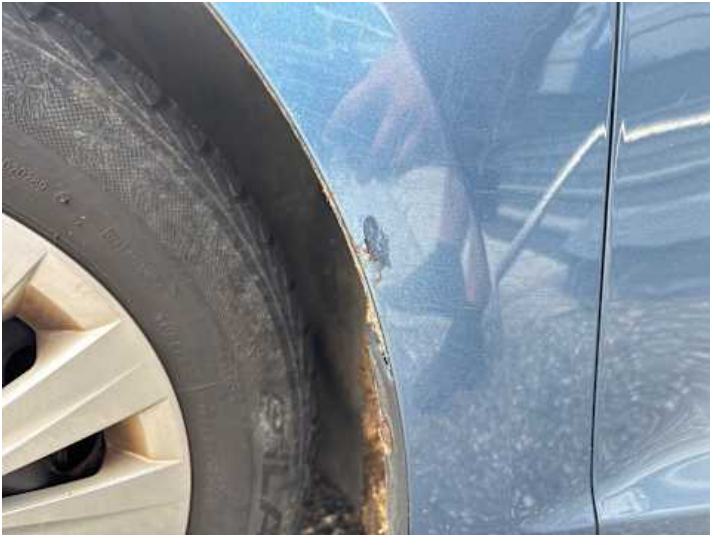
Kotflügel vorne links (Lackschaden, Rost)

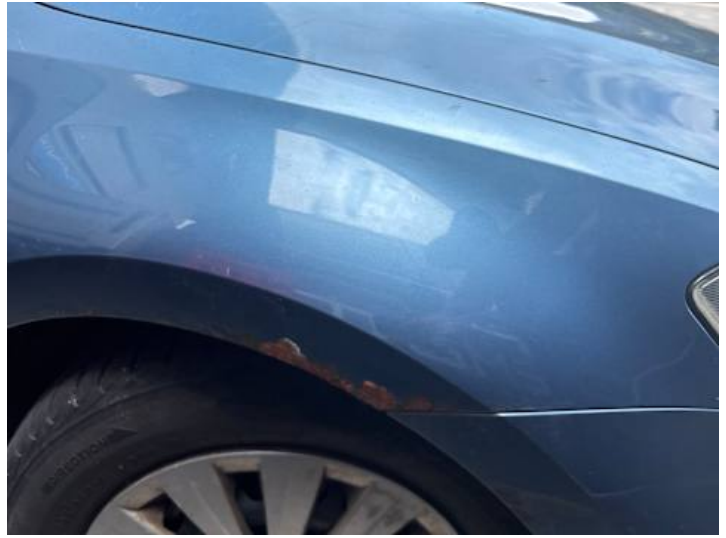
Kotflügel vorne rechts (Lackschaden, Rost)

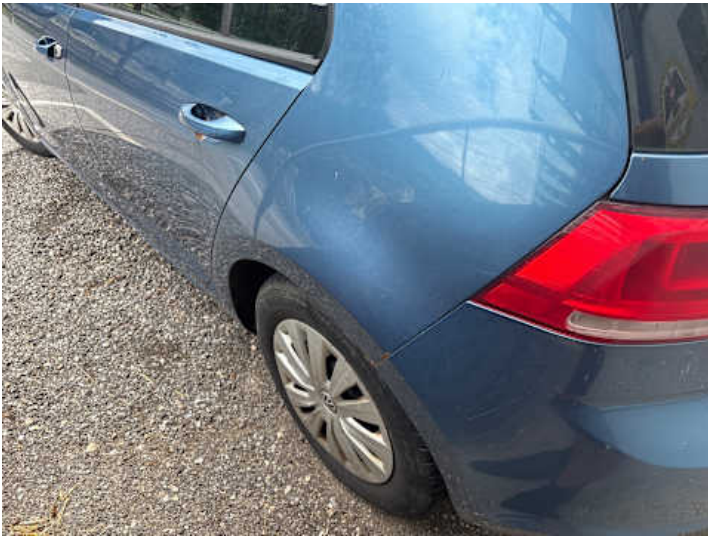
Seitenteil hinten links (Lackschaden, Rost)

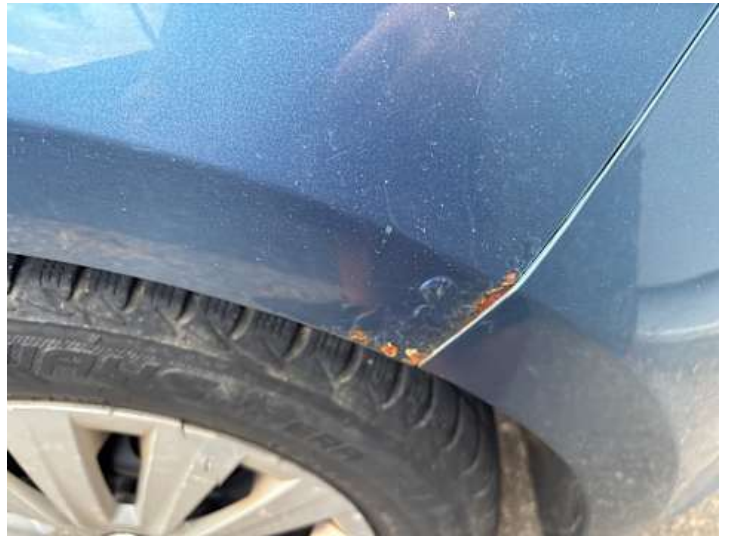
Seitenteil hinten links (Lackschaden, Rost)

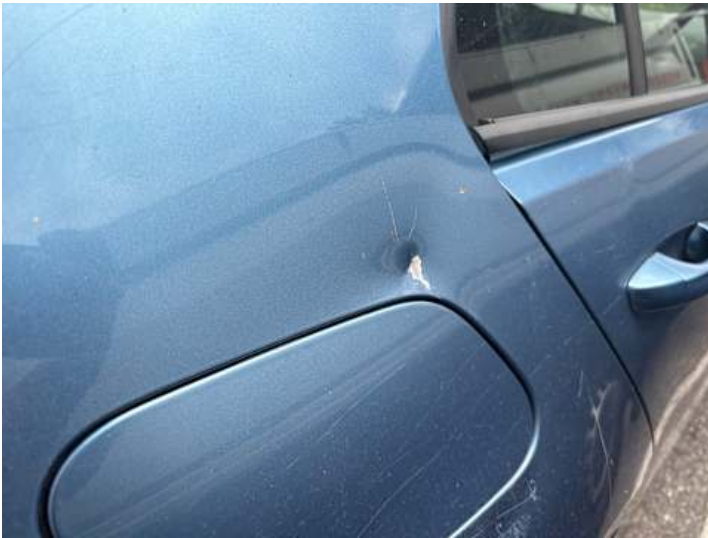
Seitenteil hinten rechts (Delle, Lackschaden)

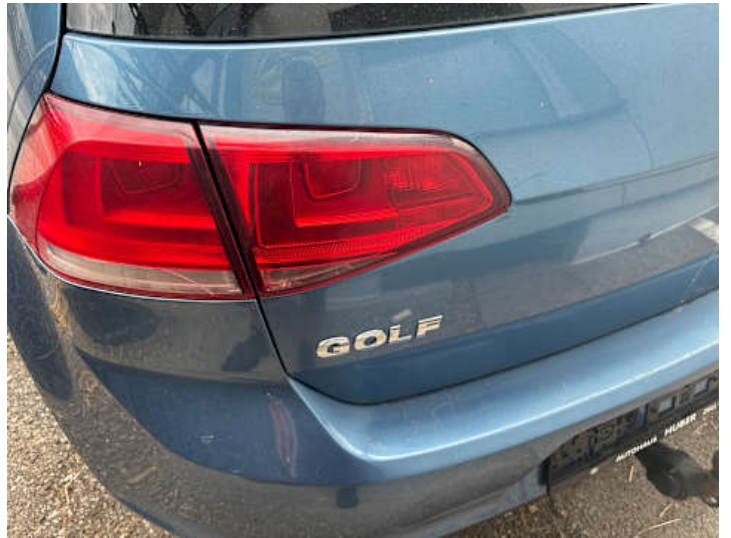
Heckklappe (Lackschaden)

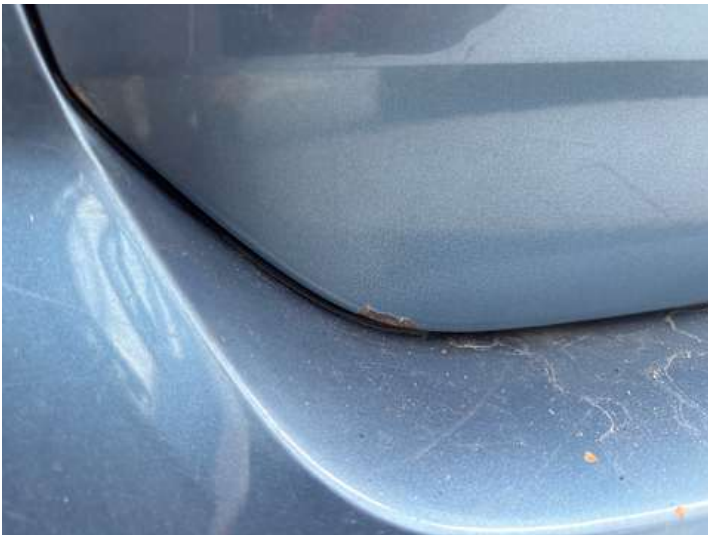
Heckklappe (Lackschaden)

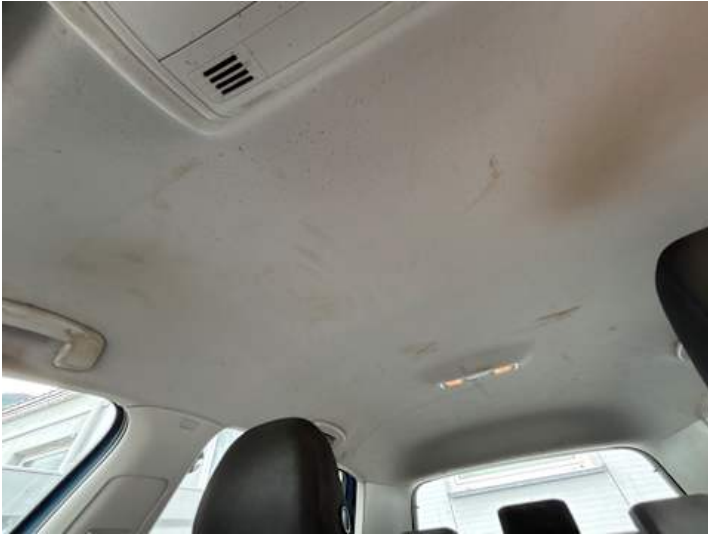
Innenraum (Riss/Bruch, Verschmutzung, Verschleiß)

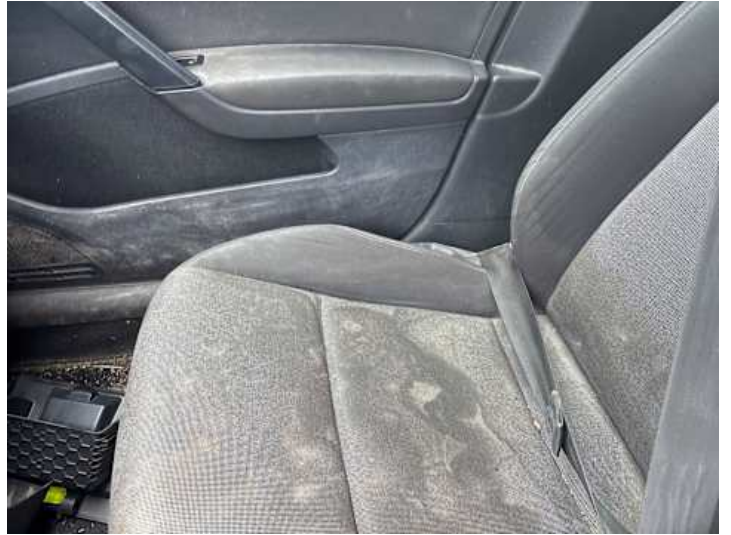
Innenraum (Riss/Bruch, Verschmutzung, Verschleiß)

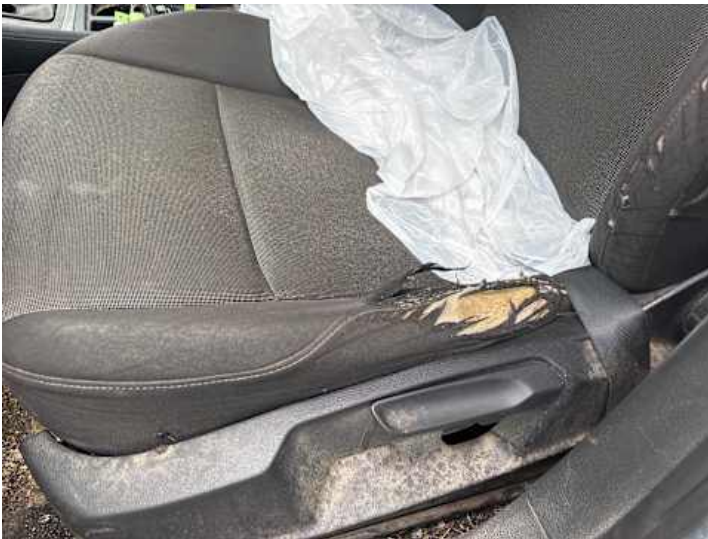
Innenraum (Riss/Bruch, Verschmutzung, Verschleiß)
