## Volkswagen Lupo Oxford

EZ 03/2002 | Kleinwagen | Benzin | Schaltgetriebe | 165.877km  
Besteuerung: Differenzbesteuert (§25a UStG)  
Fahrzeugstandort: 63\*\*\*  
Fahrzeug aufgenommen am: 31.07.2026

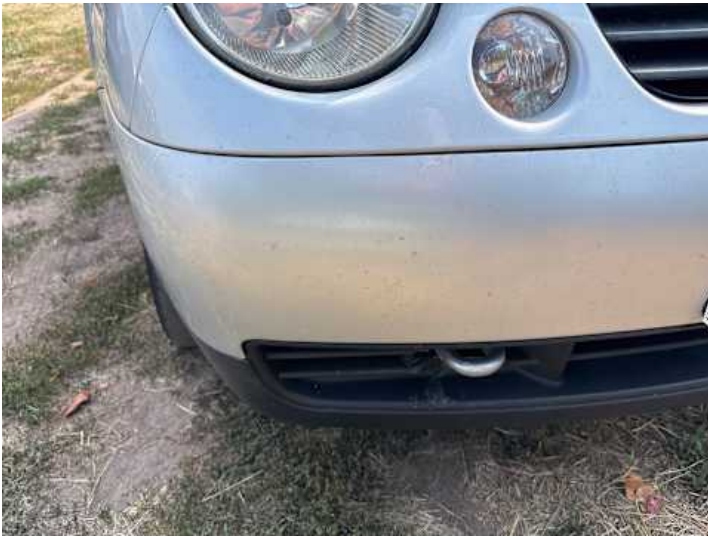
Stoßstange vorne (Ausgeblichen/Matt, Unsachgemäß instand gesetzt)

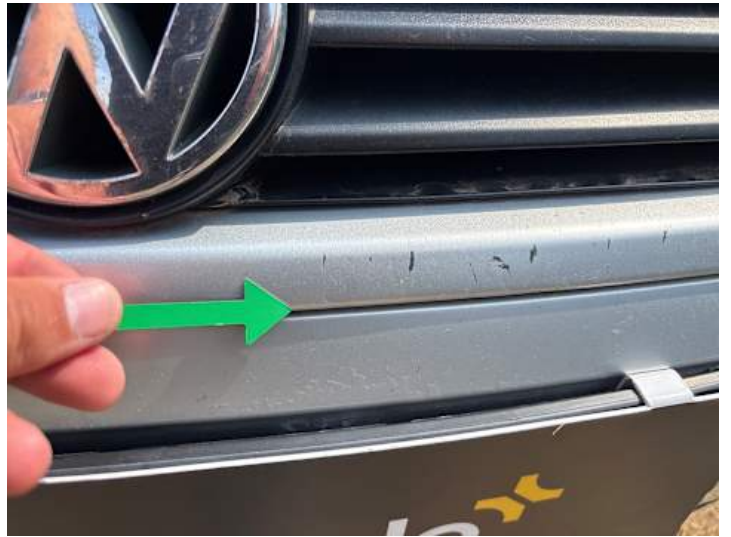
Stoßstange vorne (Kratzer)

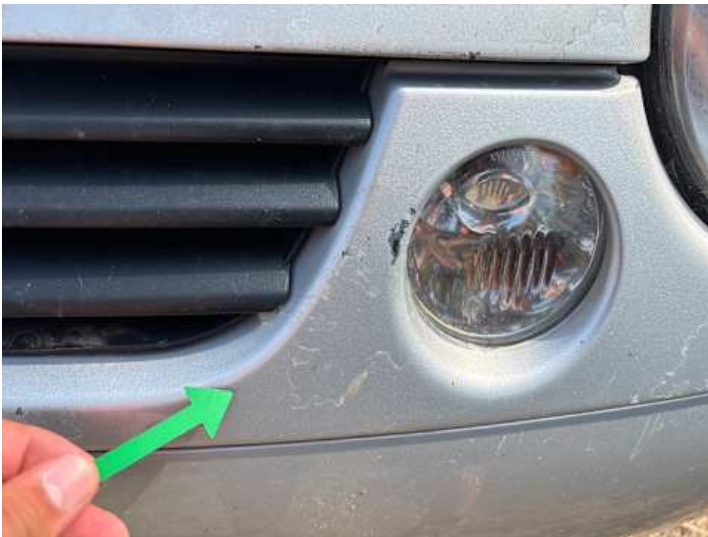
Stoßstange vorne (Kratzer)

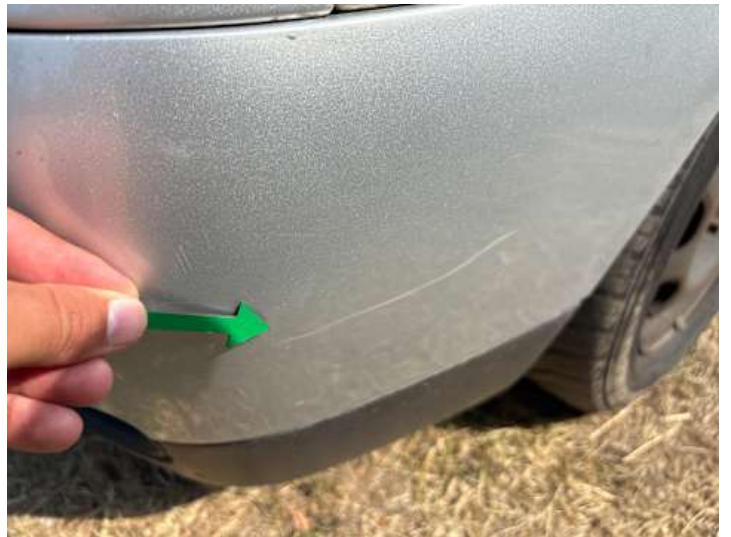
Stoßstange vorne (Kratzer)

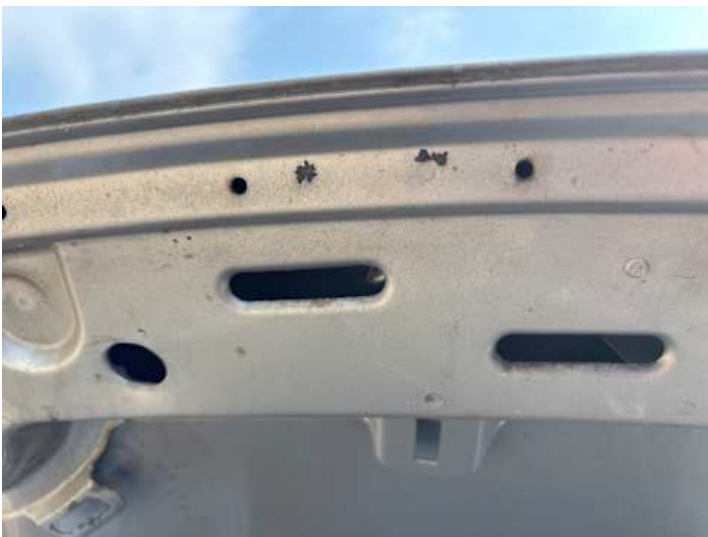
Motorhaube (Rost)

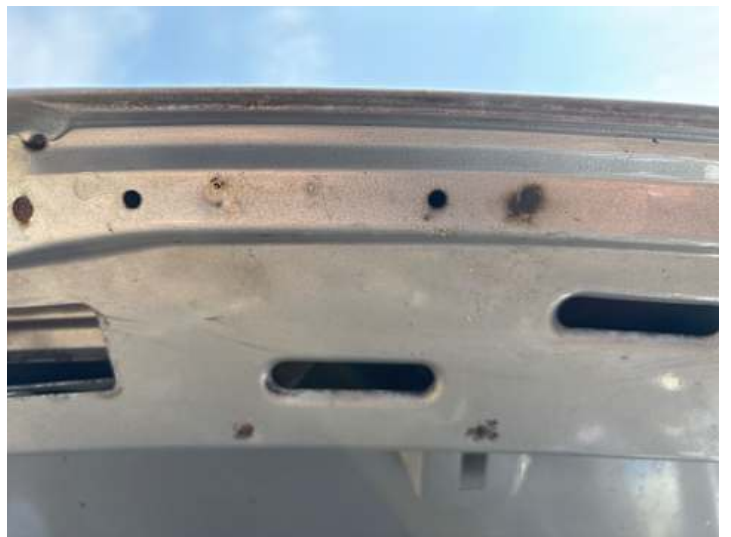
Motorhaube (Rost)

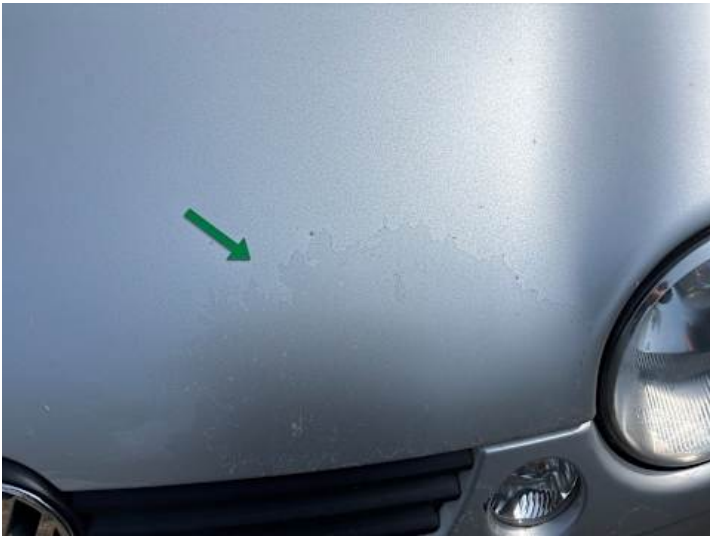
Motorhaube (Ausgeblichen/Matt)

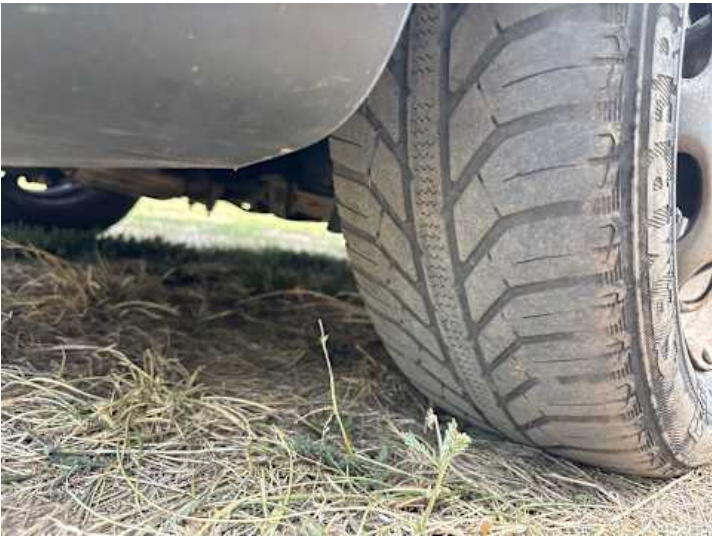
Ungleichmäßig  
abgefahren

Rad (Ungleichmäßig abgefahren)

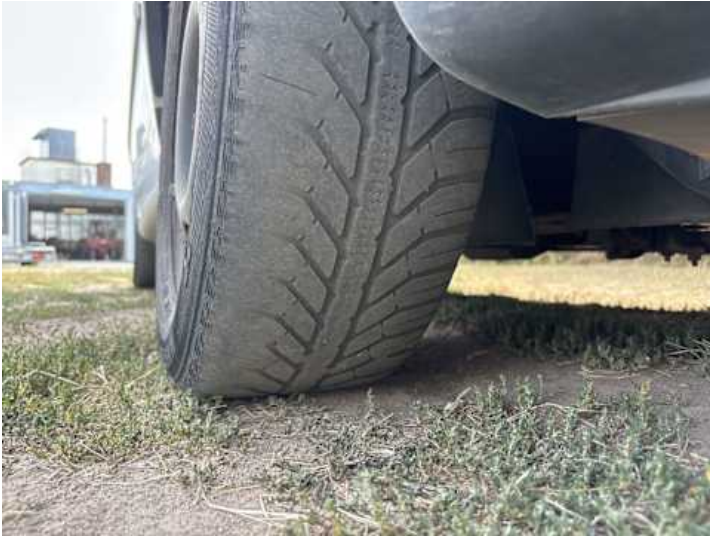
Ungleichmäßig  
abgefahren

Rad (Ungleichmäßig abgefahren)

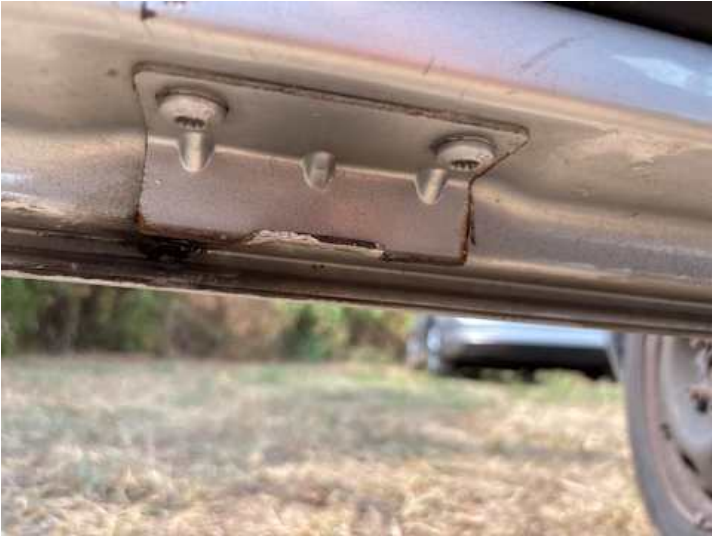
Fahrtür (Rost)

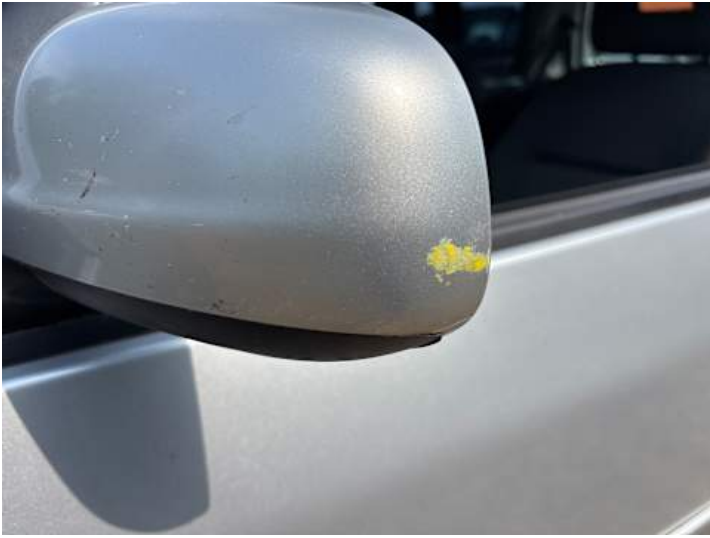
Fahrtür (Kratzer)

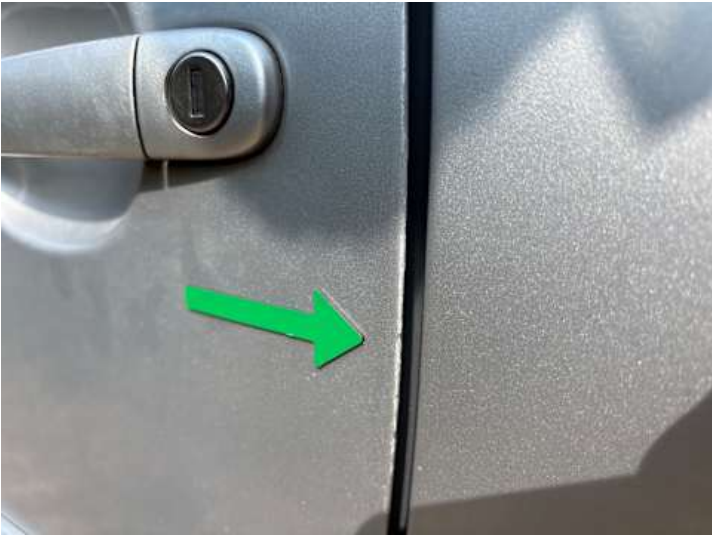
Fahrtür (Kratzer)

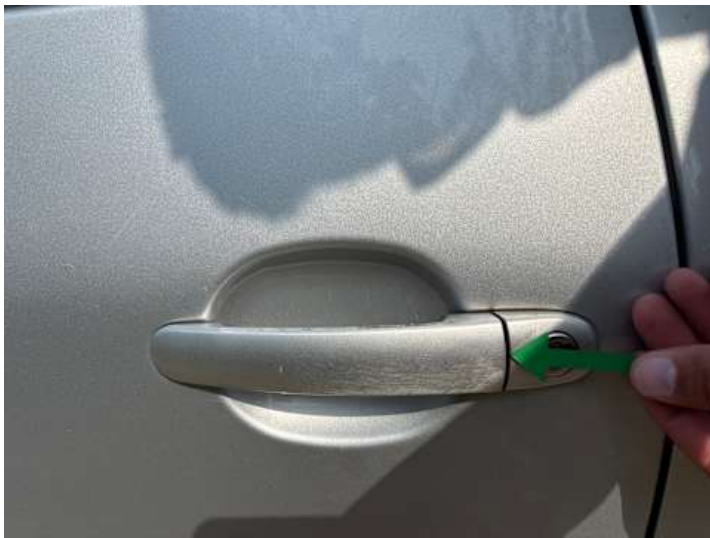
Fahrentür (Ausgeblichen/Matt)

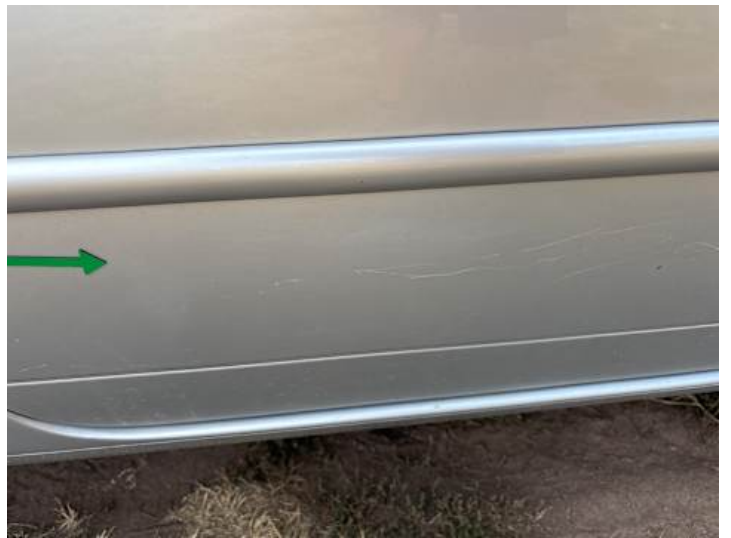
Beifahrertür (Kratzer)

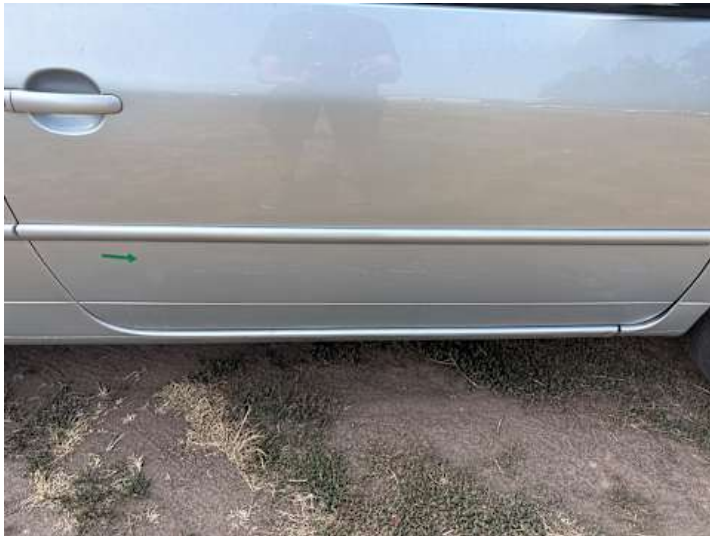
Beifahrertür (Kratzer)

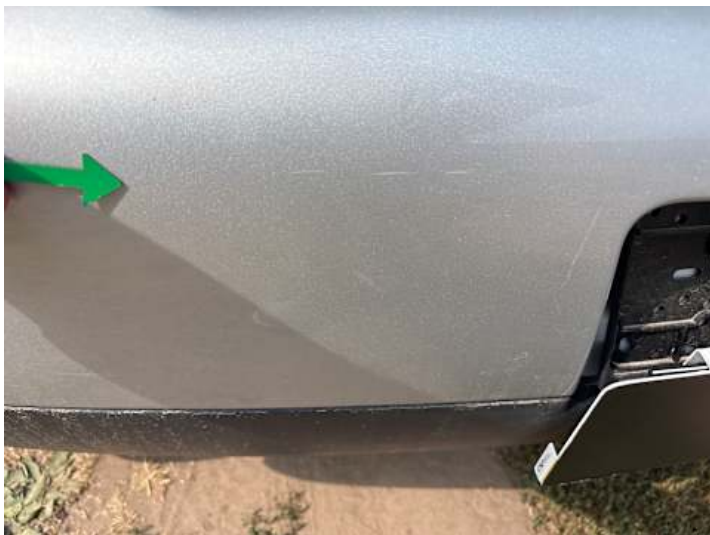
Stoßstange hinten (Kratzer)

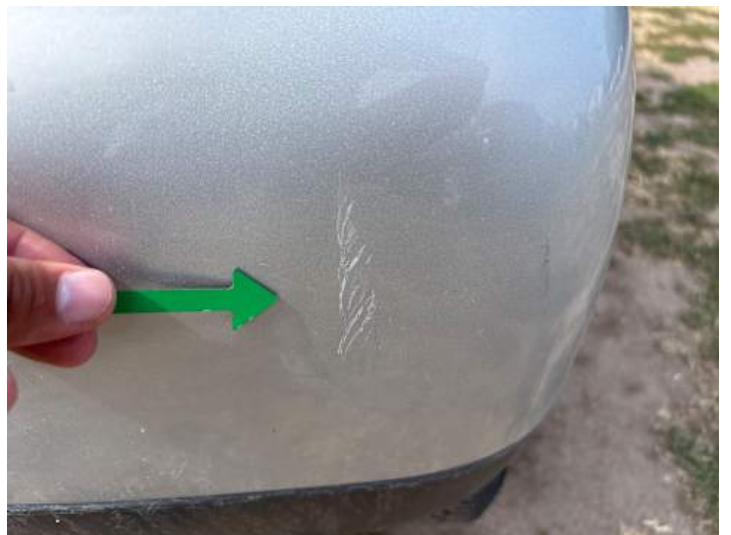
Stoßstange hinten (Kratzer)

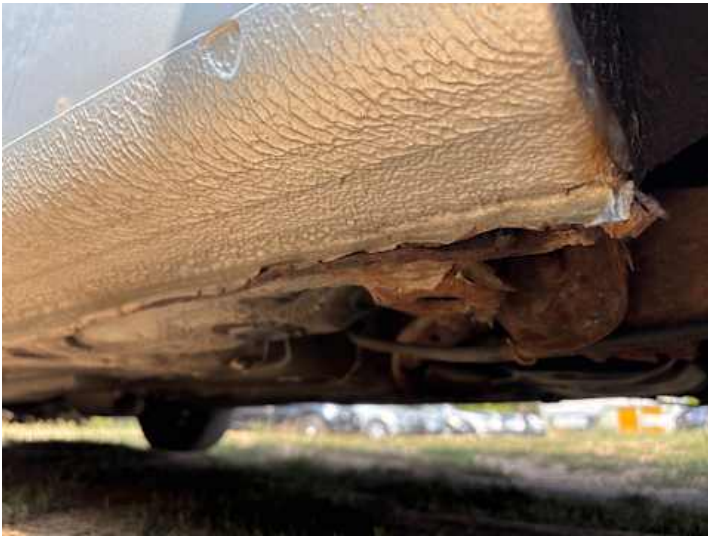
Schweller links (Verformung, Rost)

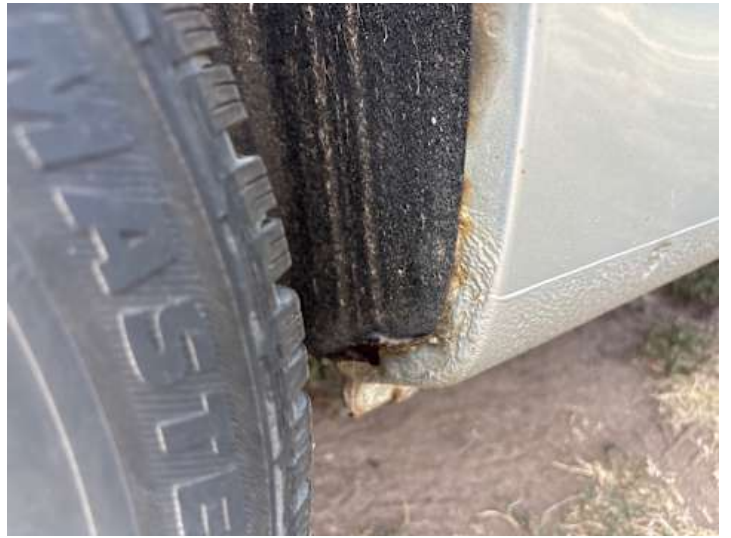
Schweller rechts (Rost)

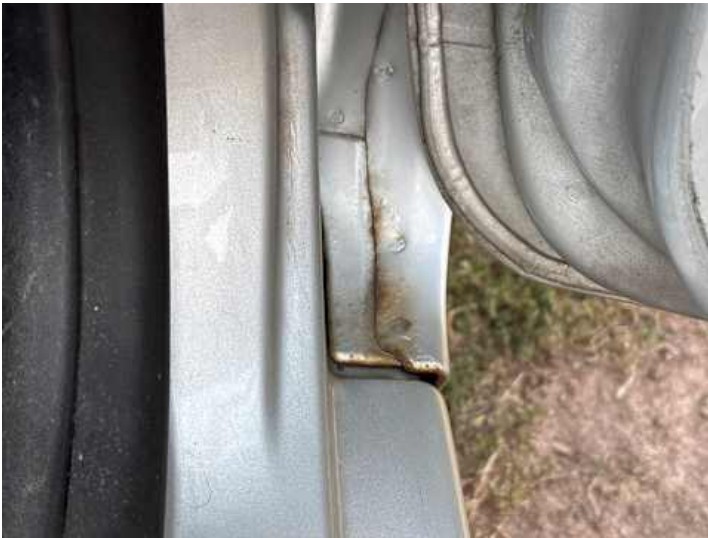
Kotflügel vorne rechts (Rost)

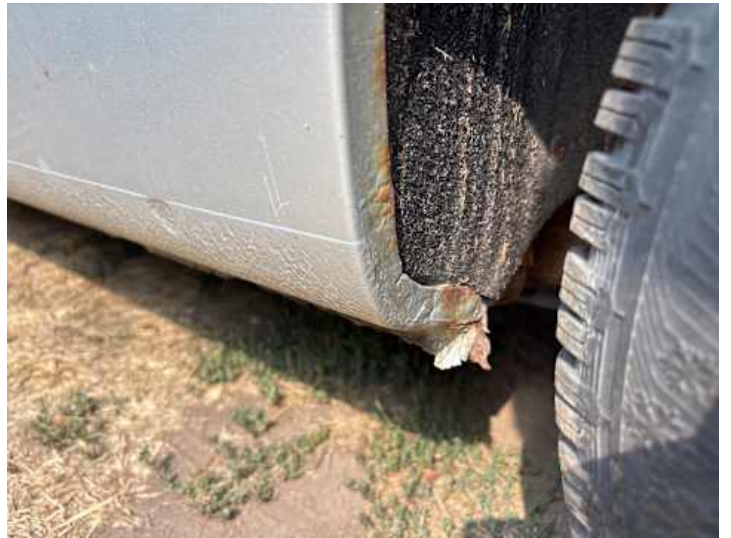
Seitenteil hinten links (Rost)

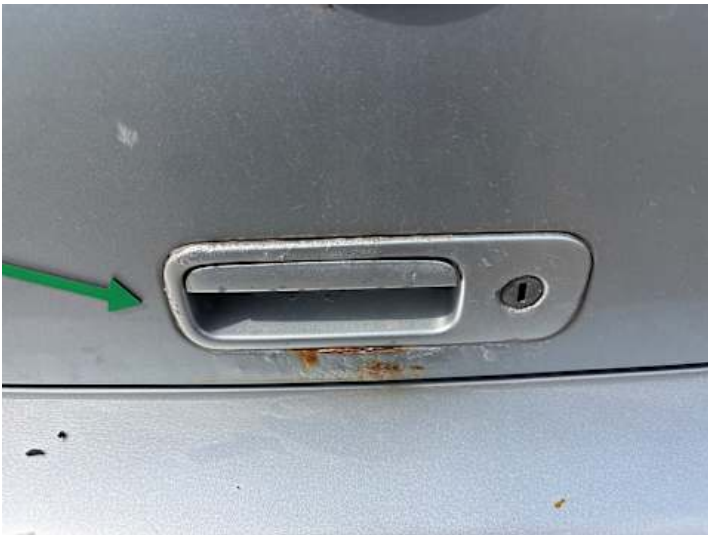
Heckklappe (Rost)

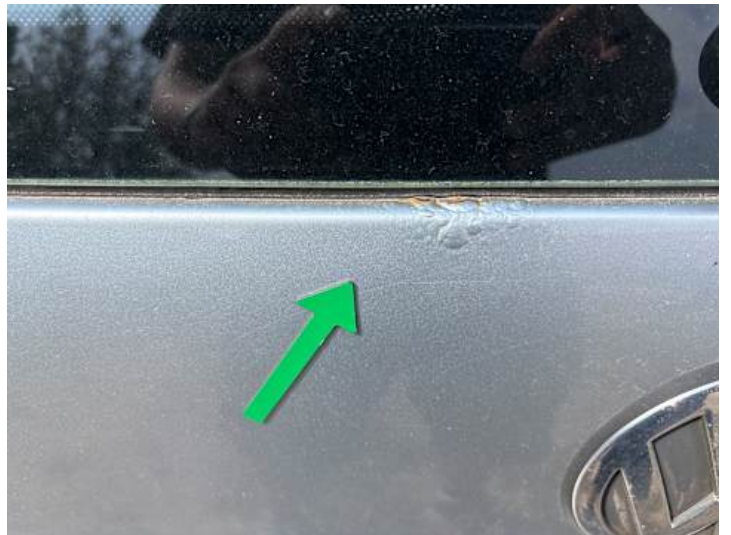
Heckklappe (Rost)

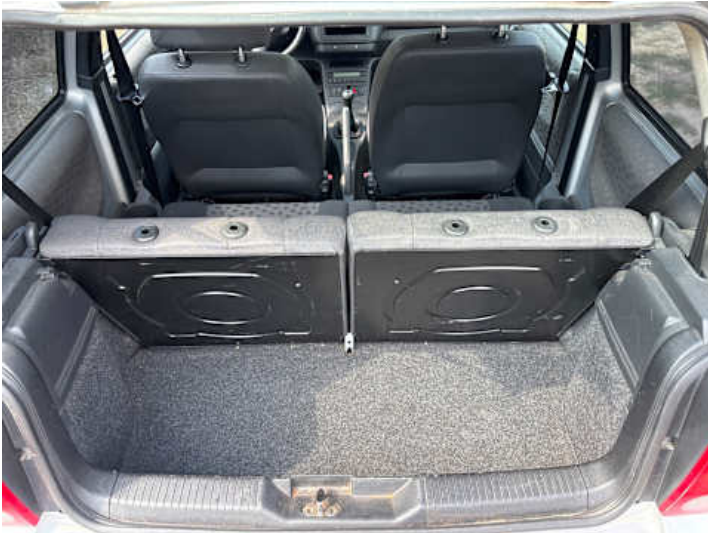
Innenraum (Anderer Schaden): Kopfstützen hinten fehlen

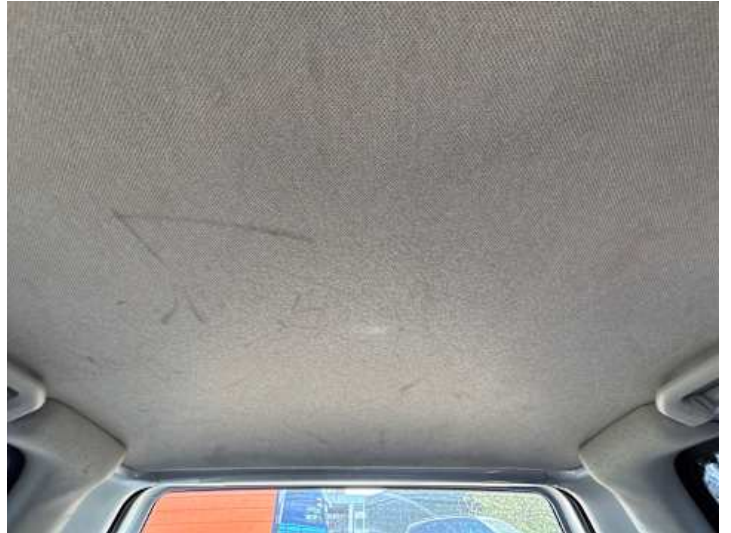
Innenraum (Verschmutzung, Verschleiß)

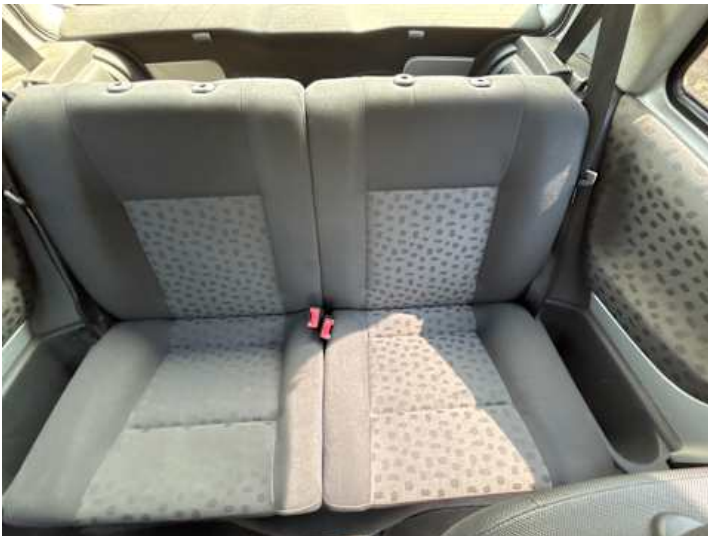
Innenraum (Verschmutzung, Verschleiß)

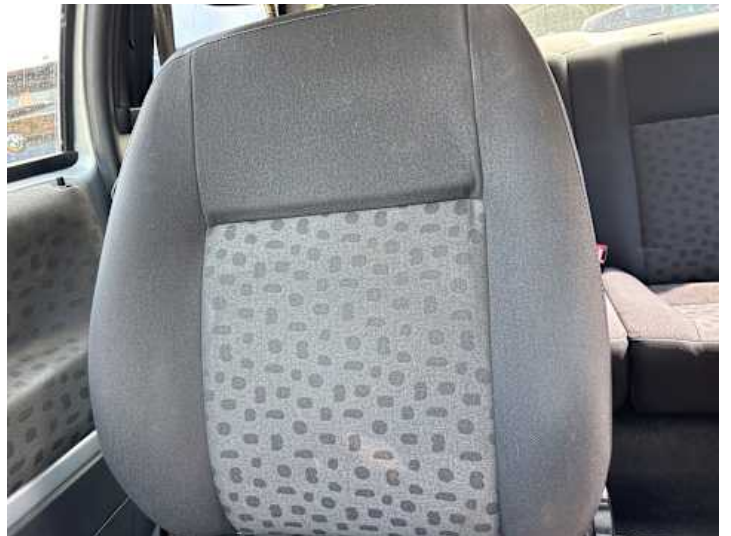
Innenraum (Verschmutzung, Verschleiß)

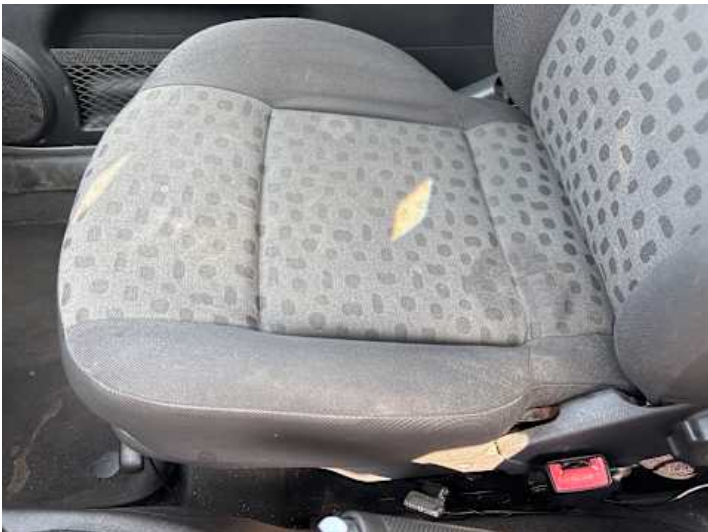
Innenraum (Verschmutzung, Verschleiß)

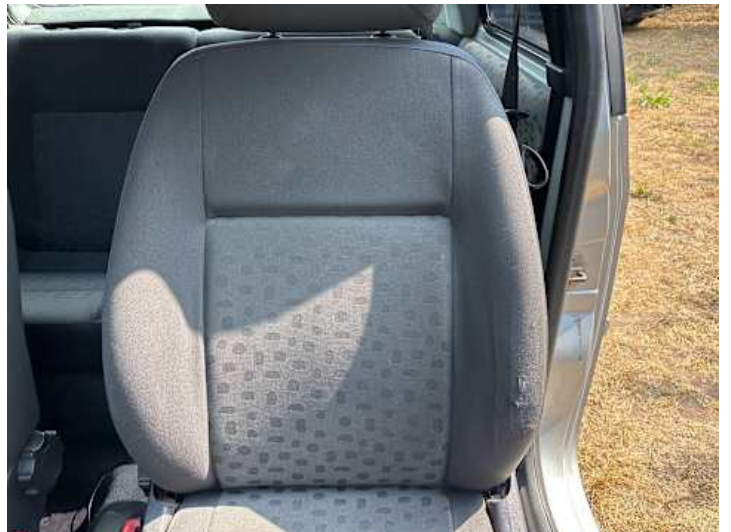
Innenraum (Verschmutzung, Verschleiß)

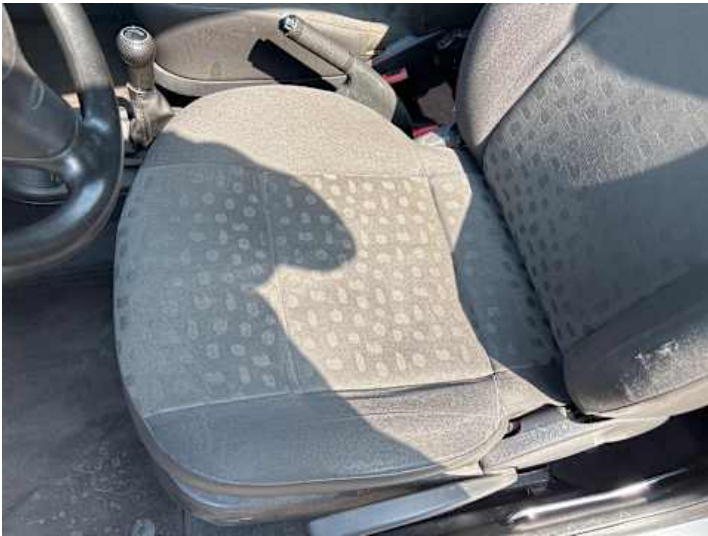
Innenraum (Verschmutzung, Verschleiß)

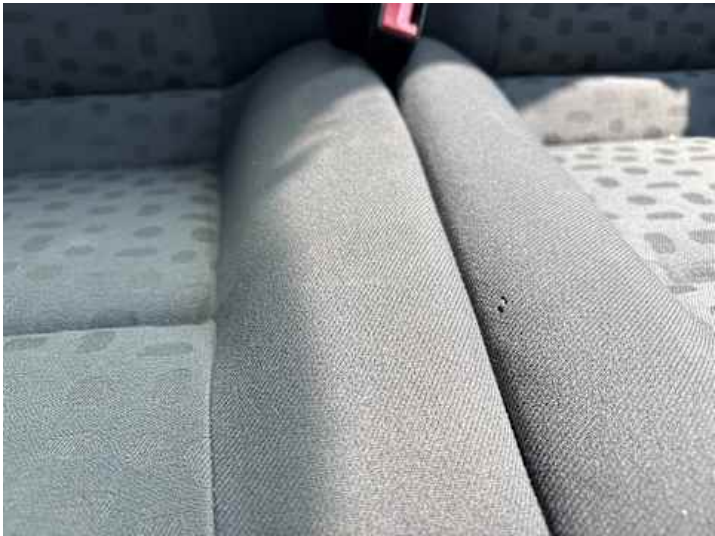
Innenraum (Brandloch)

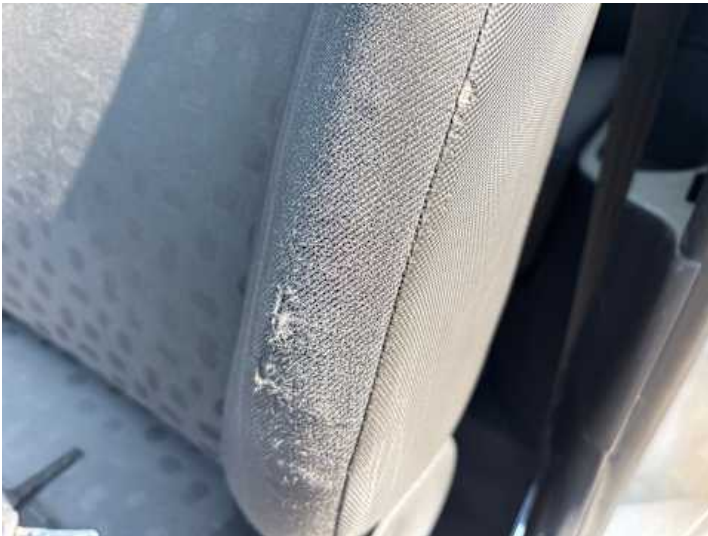
Innenraum (Riss/Bruch)
