## Audi A3 Sportback

EZ 11/2009 | Limousine | Diesel | Schaltgetriebe | 91.650km  
Besteuerung: Differenzbesteuert (§25a UStG)  
Fahrzeugstandort: 73\*\*\*  
Fahrzeug aufgenommen am: 31.07.2026

# Hinweise zum Zustandsbericht

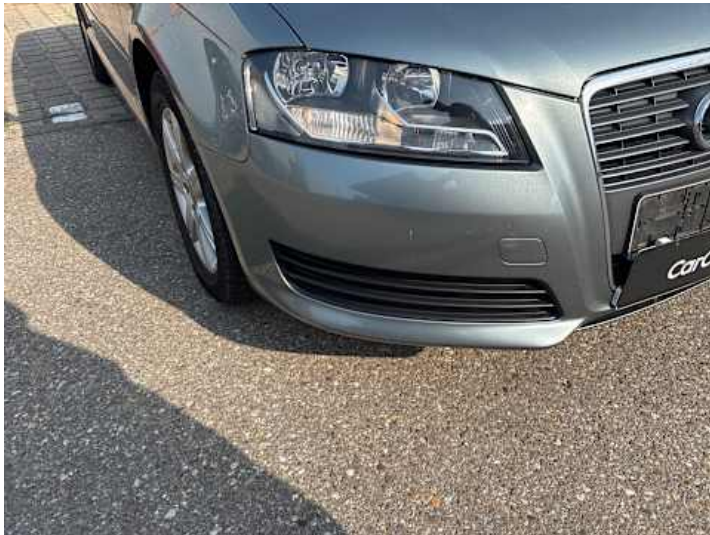
Stoßstange vorne (Kratzer, Lackschaden)

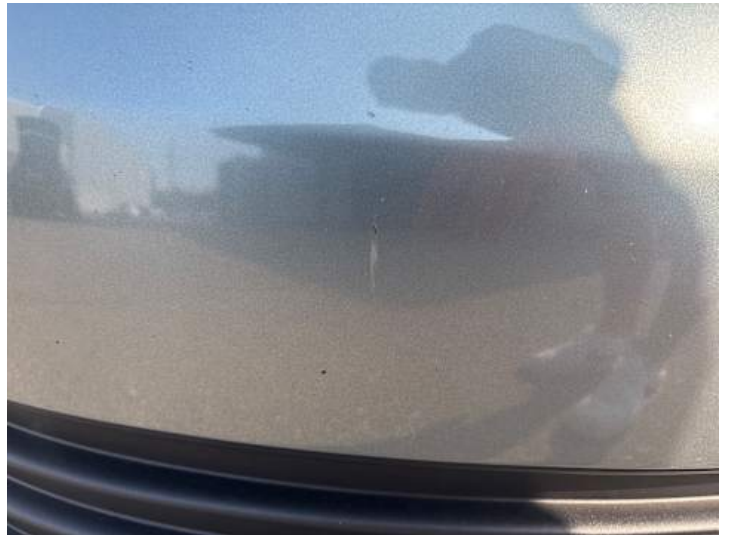
Stoßstange vorne (Kratzer, Lackschaden)

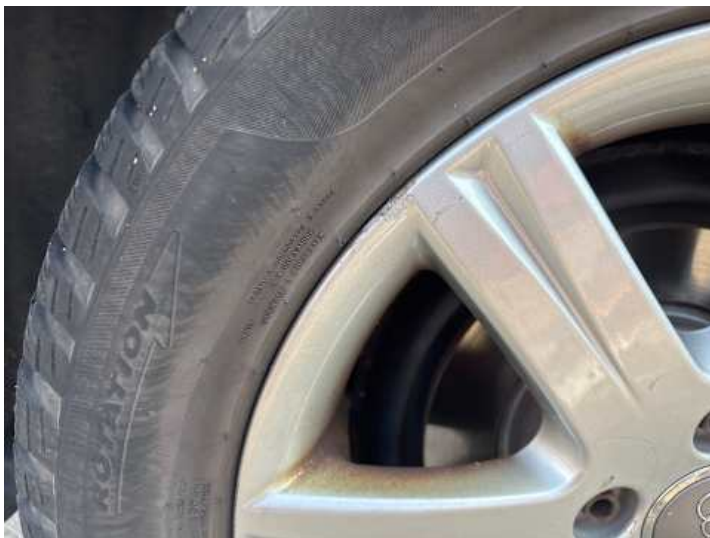
Kerben,  
Kratzer

Rad (Kerben, Kratzer)

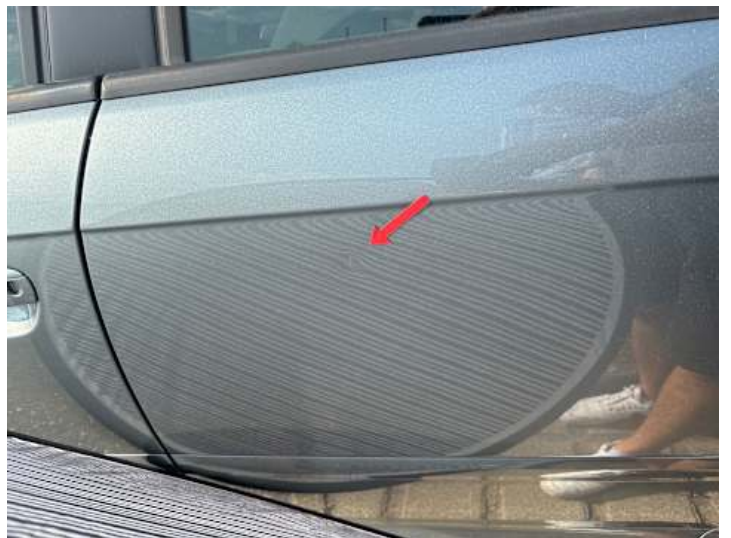
| Fahrzeugteil | Lackschichtdicke (in µm) | Fahrzeugteil | Lackschichtdicke (in µm) |
|---|---|---|---|
| Türe hinten links | 200 | Türe hinten rechts | 140 |

Türe hinten links (Kratzer, Delle)

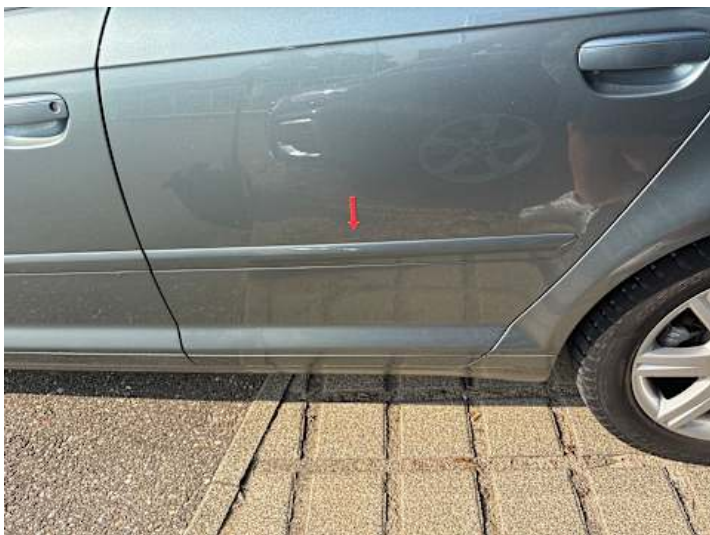
Türe hinten links (Kratzer, Delle)

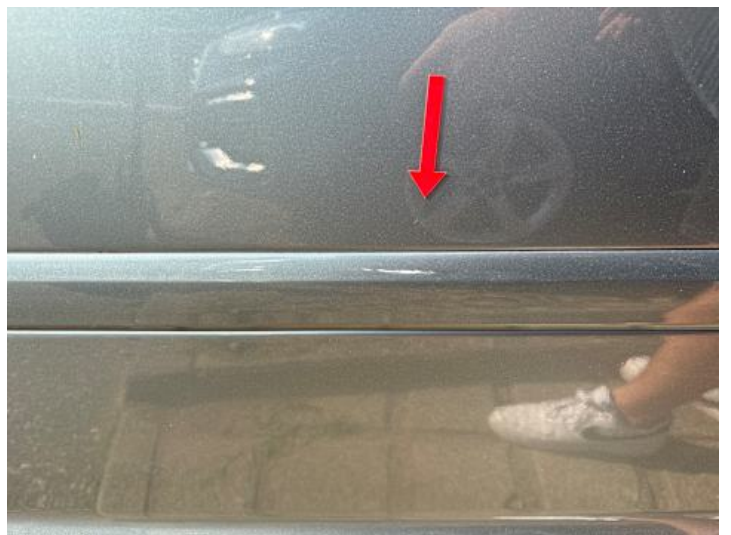
Türe hinten links (Kratzer, Delle)

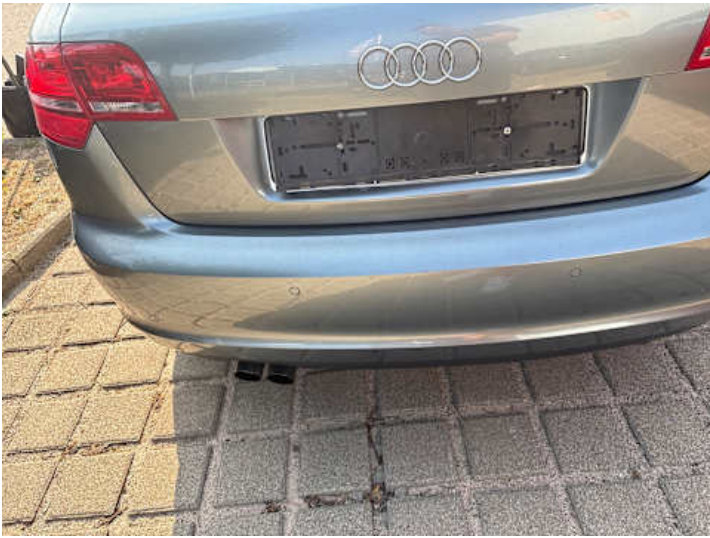
Stoßstange hinten (Lackschaden)

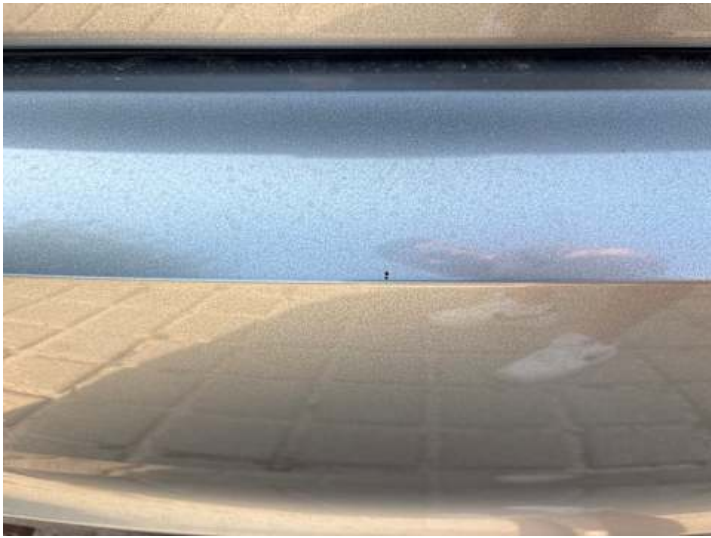
Stoßstange hinten (Lackschaden)

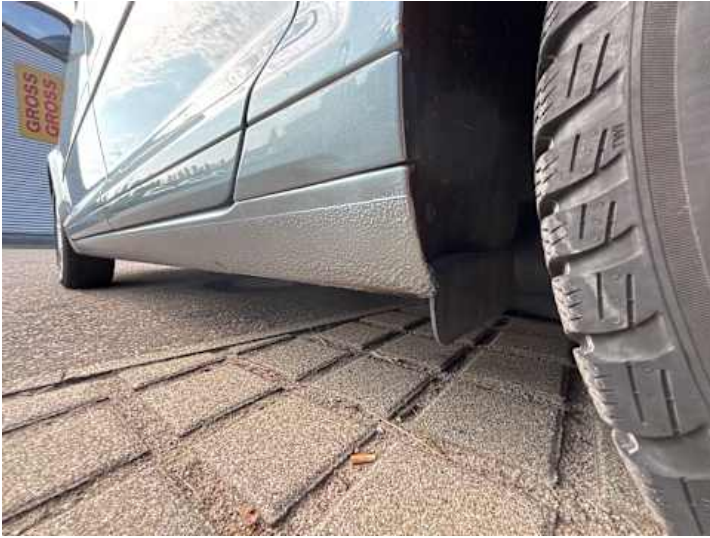
Schweller links (Rost)

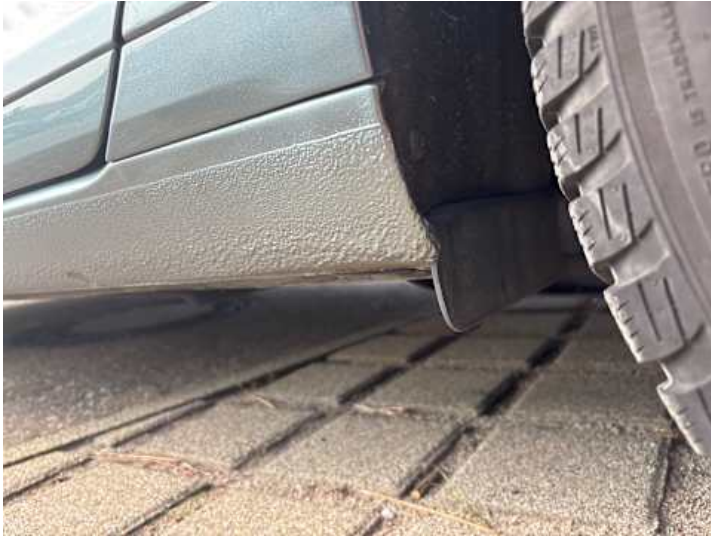
Schweller links (Rost)

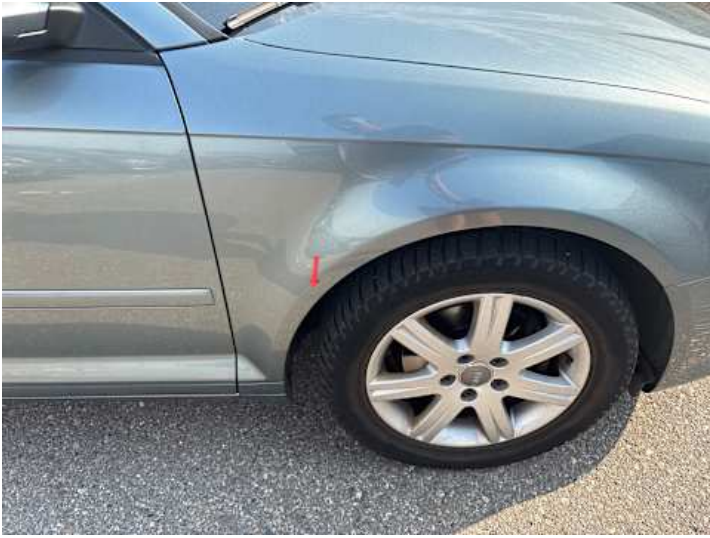
Kotflügel vorne rechts (Kratzer)

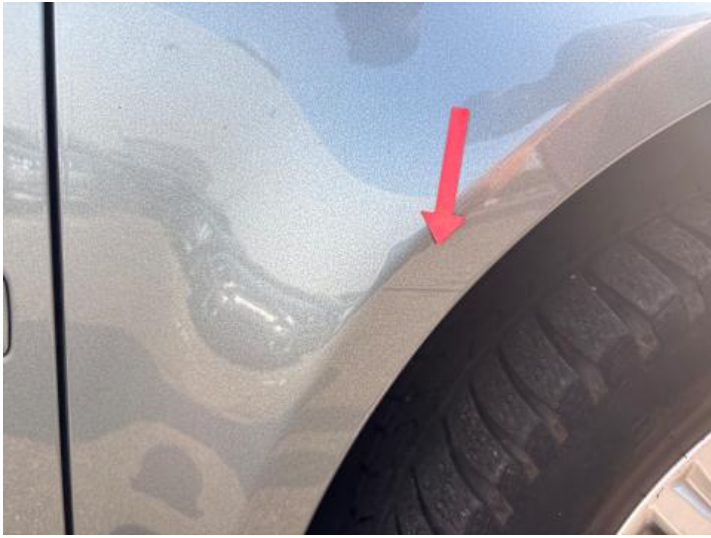
Kotflügel vorne rechts (Kratzer)

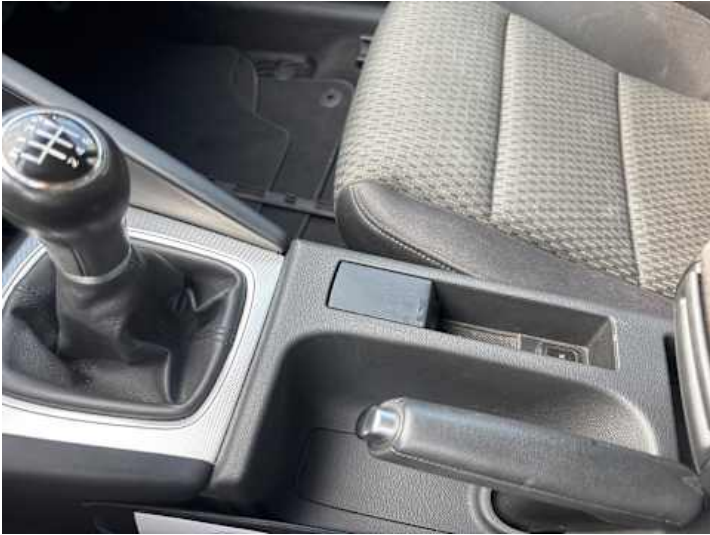
Innenraum (Diverse Schäden)
