## Renault Kangoo Expression

EZ 12/2002 | Van | Benzin | Schaltgetriebe | 174.778km  
Besteuerung: Differenzbesteuert (§25a UStG)  
Fahrzeugstandort: 24\*\*\*  
Fahrzeug aufgenommen am: 20.08.2026

# Hinweise zum Zustandsbericht

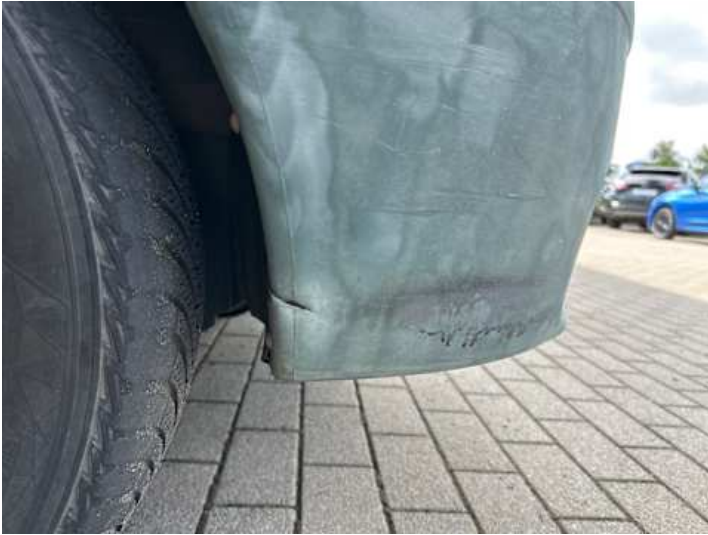
Stoßstange vorne (Ausgeblichen/Matt, Riss/Bruch)

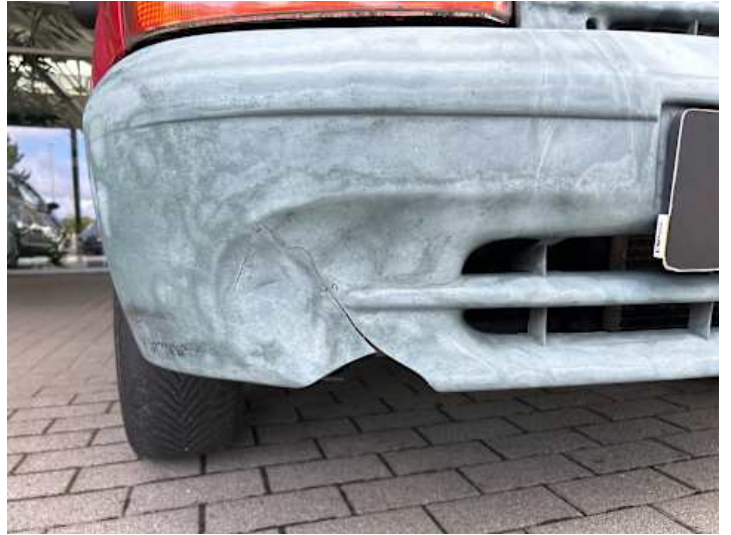
Stoßstange vorne (Ausgeblichen/Matt, Riss/Bruch)

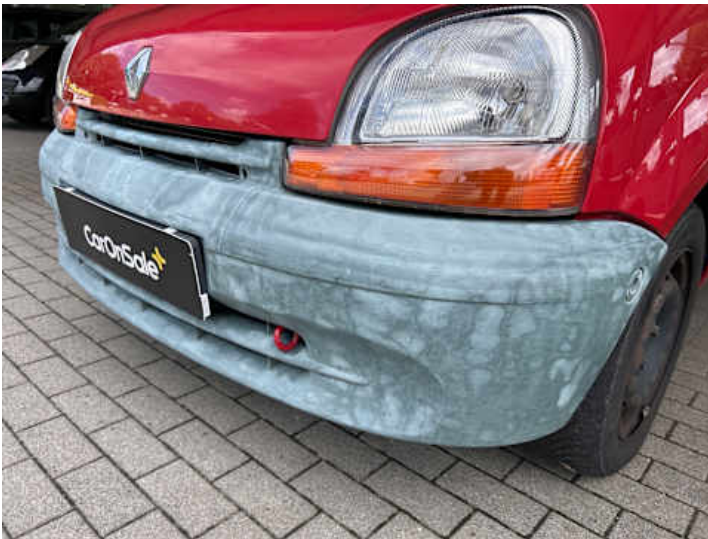
Stoßstange vorne (Ausgeblichen/Matt, Riss/Bruch)

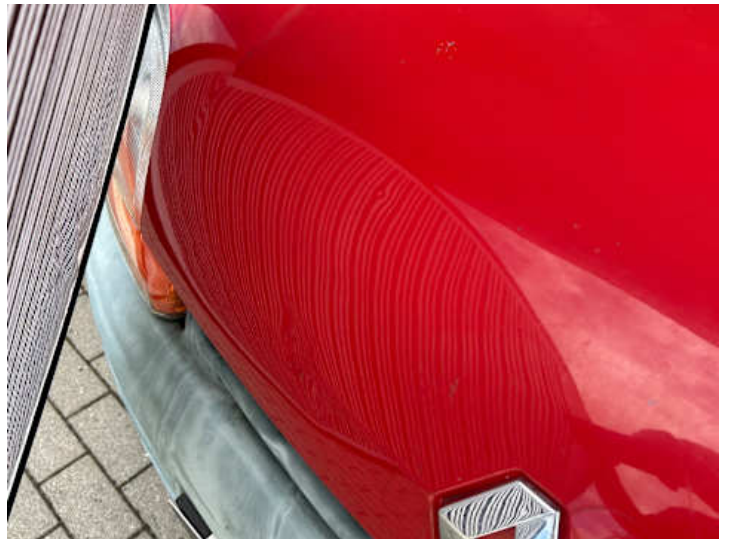
Tiergeruch; Halterzahl laut Verkäufer, da Brief nicht vorliegend; Schonbezüge nicht ohne größeren Aufwand zu entfernen, weitere Schäden möglich; Rückspiegel angelaufen; Türfangband links knackt; Motorhaube öffnet nicht;

Motorhaube (Lackschaden, Delle)

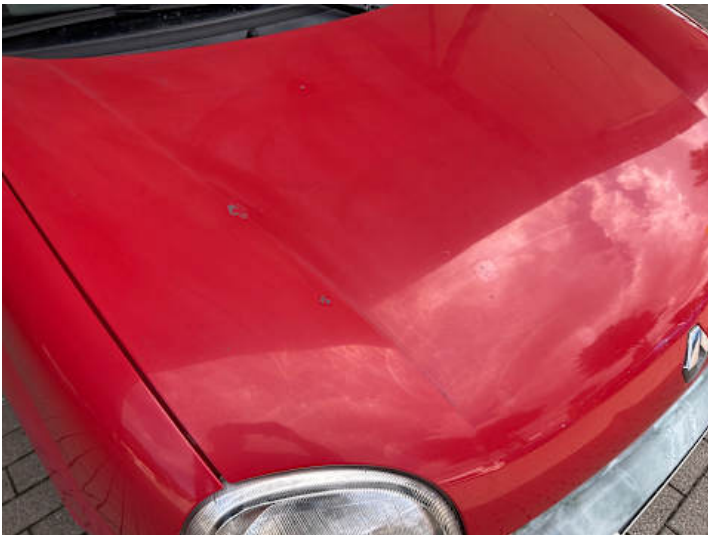
Motorhaube (Lackschaden, Delle)

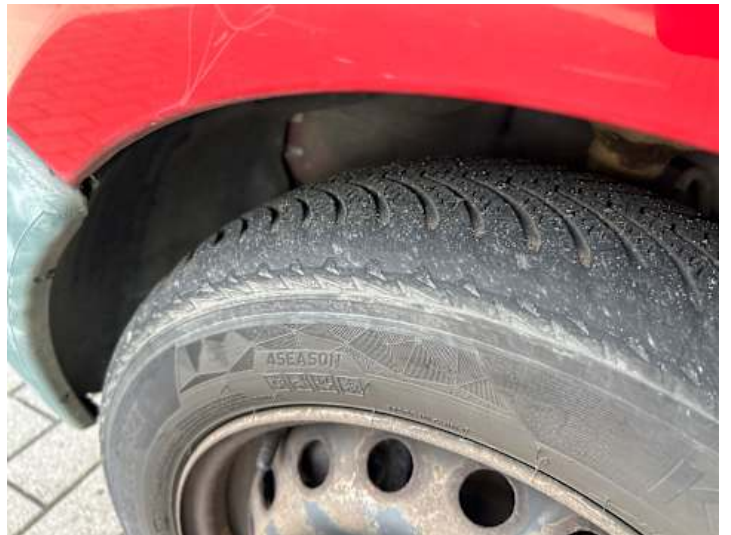
Ungleichmäßig abgefahren    Ungleichmäßig abgefahren

Rad (Ungleichmäßig abgefahren)

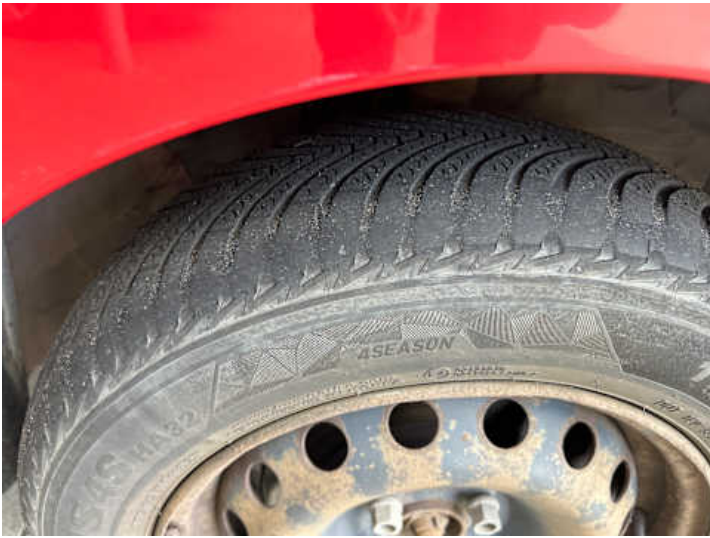
Rad (Ungleichmäßig abgefahren)

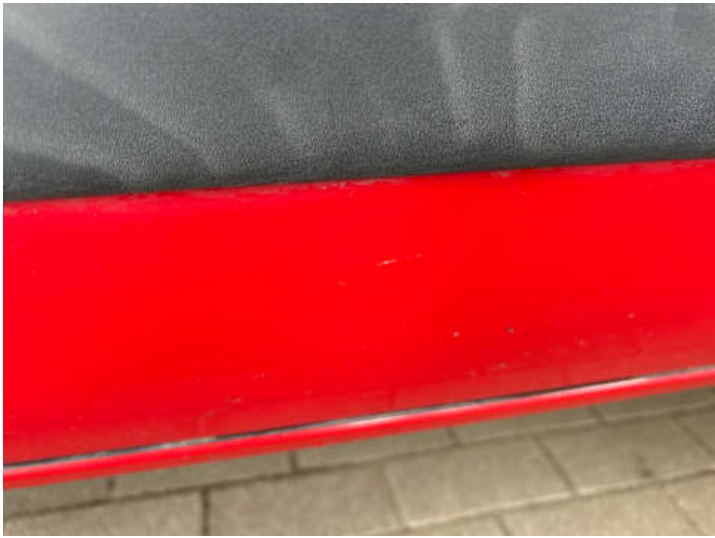
Fahrtür (Kratzer, Delle)

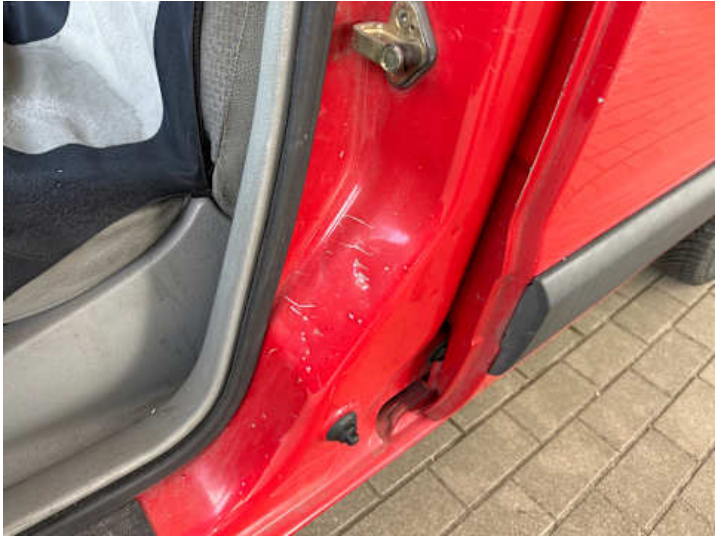
Fahrtür (Kratzer, Delle)

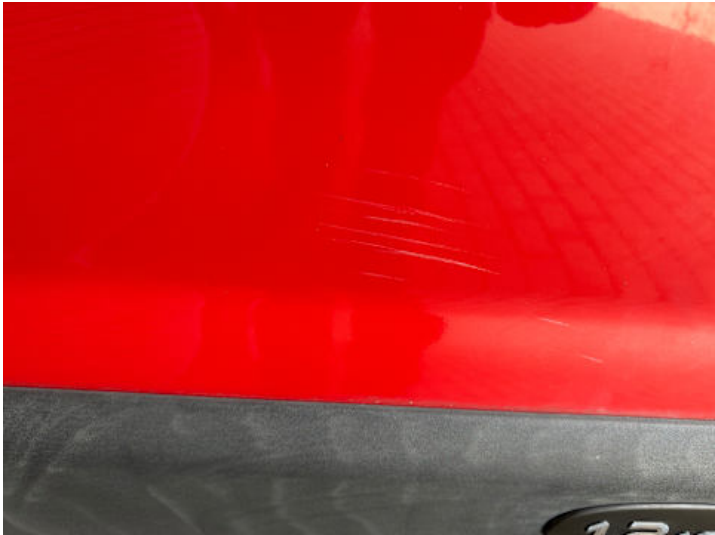
Beifahrtür (Kratzer, Delle)

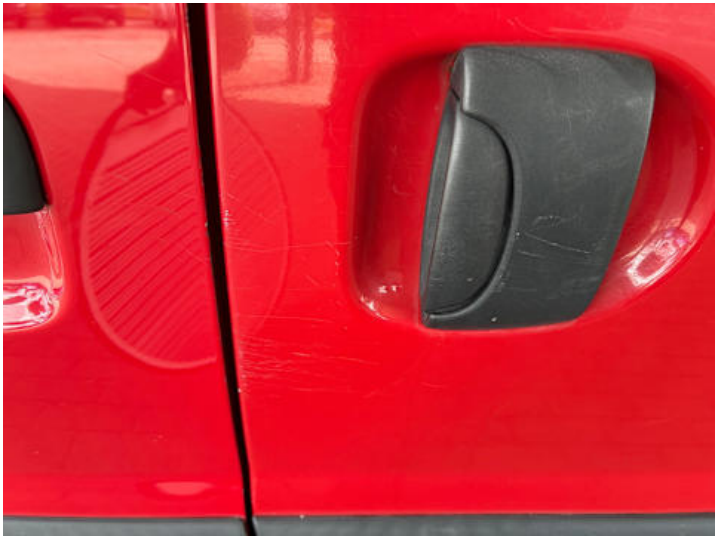
Türe hinten links (Kratzer)

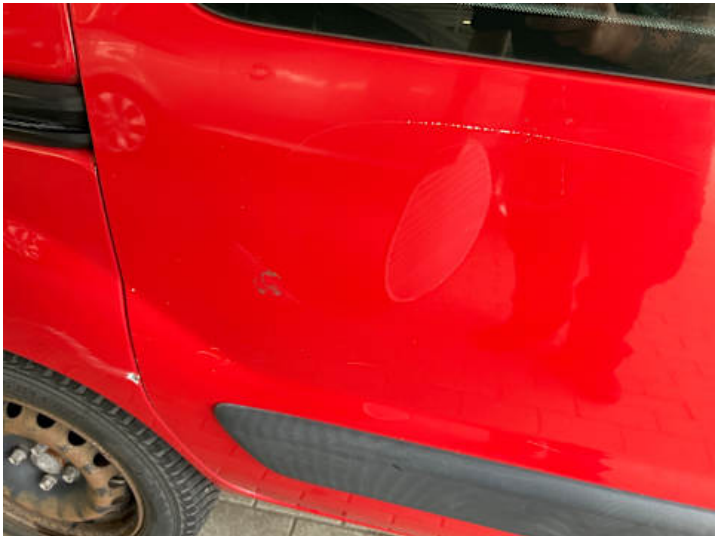
Türe hinten rechts (Kratzer, Lackschaden)

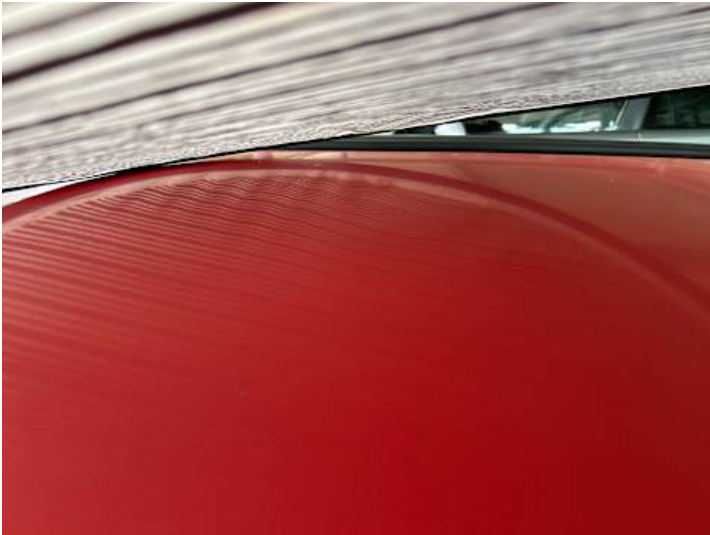
Dach (Delle)

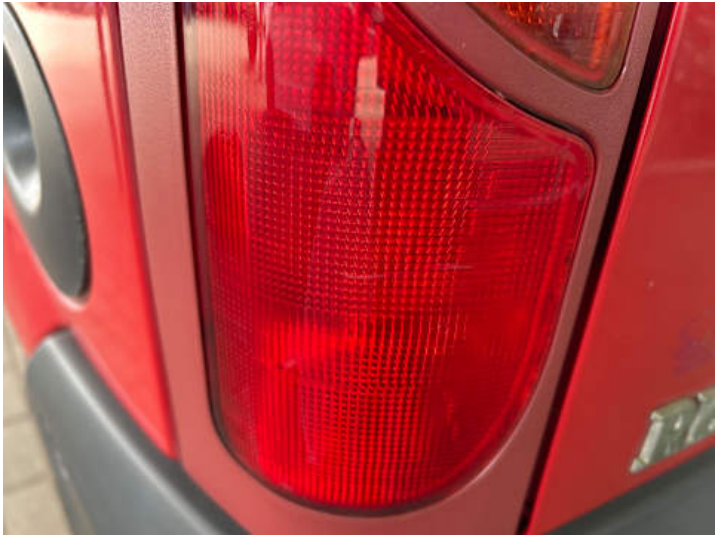
Rücklicht (links) (Kratzer)

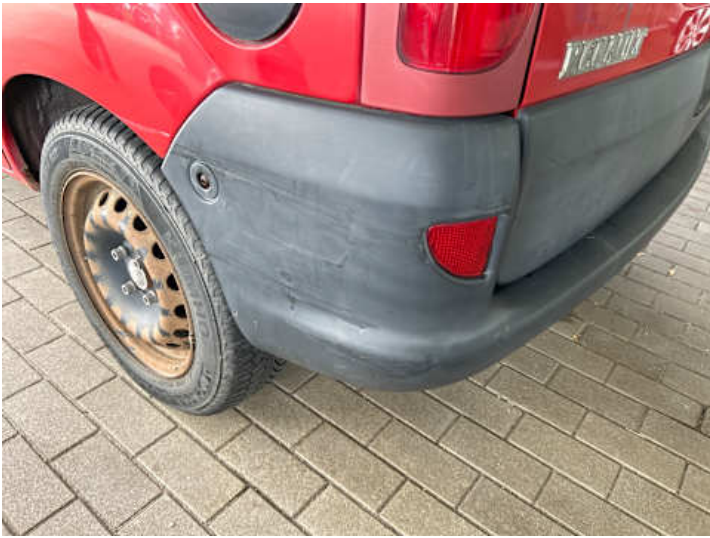
Stoßstange hinten (Kratzer)

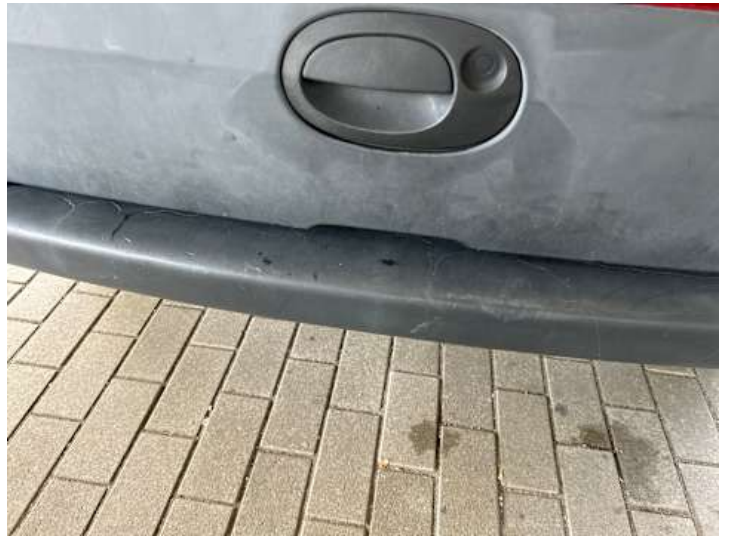
Stoßstange hinten (Kratzer)

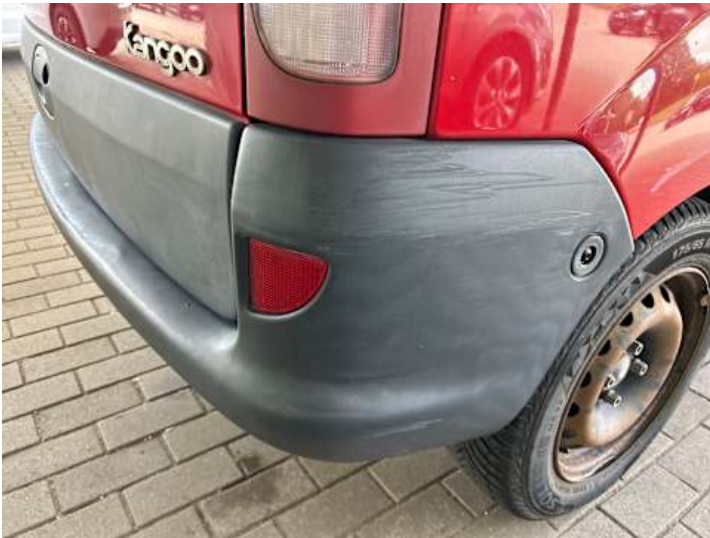
Stoßstange hinten (Kratzer)

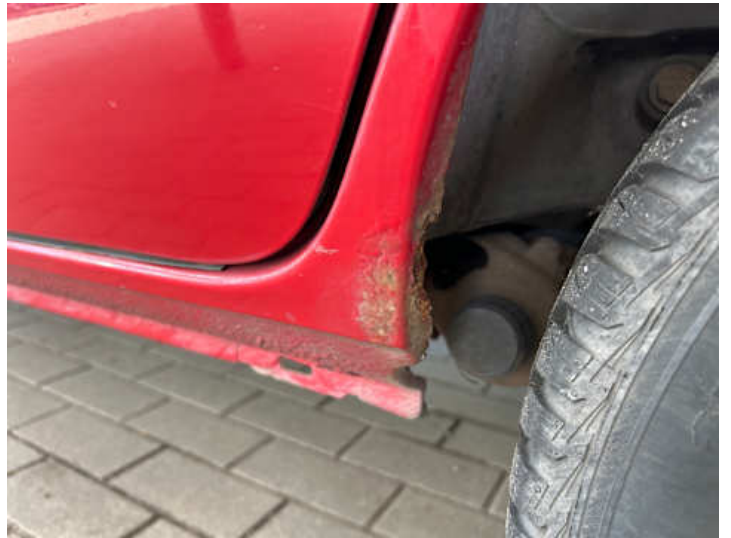
Schweller links (Rost)

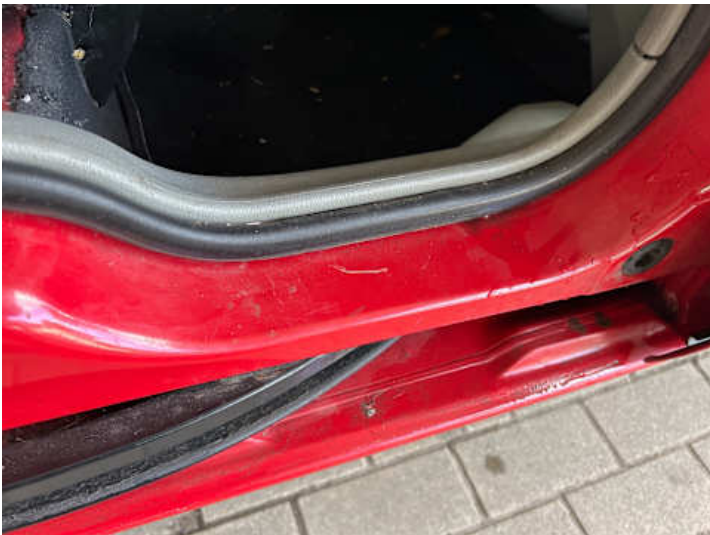
Schweller rechts (Kratzer)

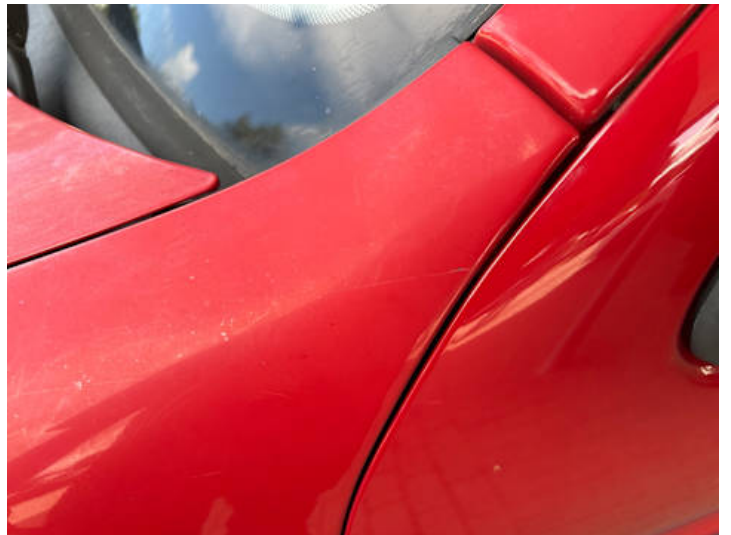
Kotflügel vorne links (Kratzer)

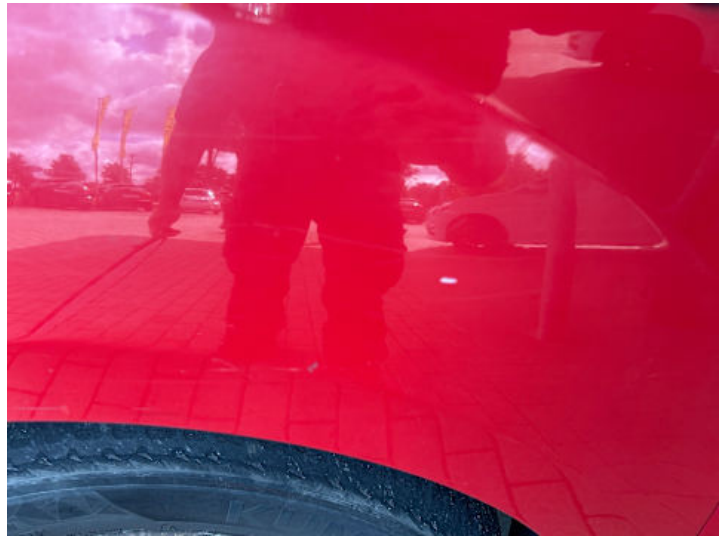
Kotflügel vorne links (Kratzer)

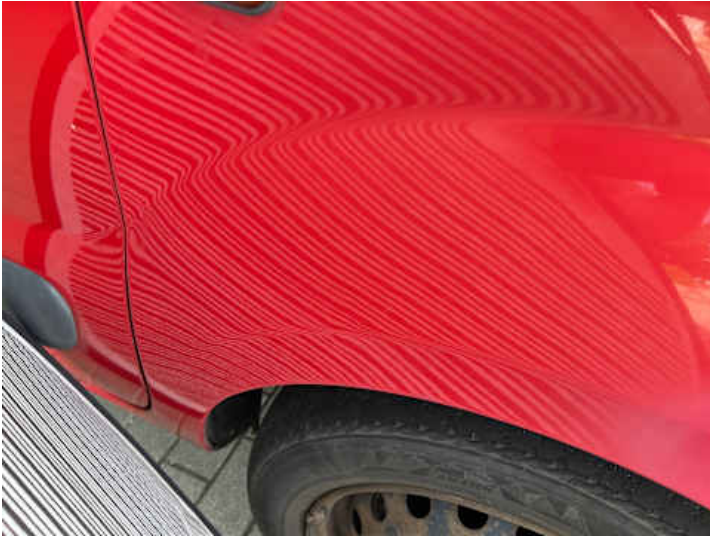
Kotflügel vorne rechts (Verformung, Lackschaden, Delle)

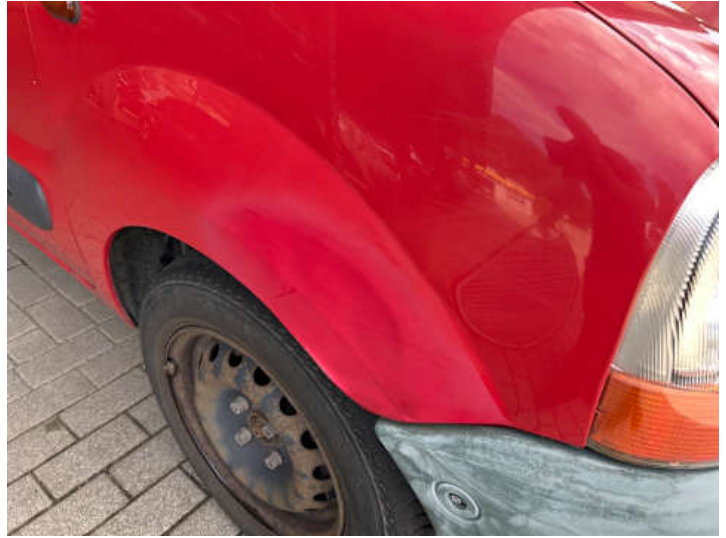
Kotflügel vorne rechts (Verformung, Lackschaden, Delle)

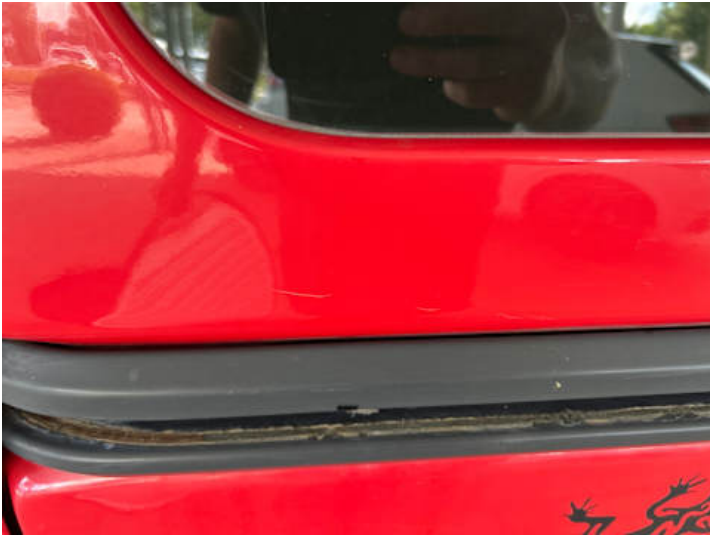
Seitenteil hinten links (Verformung, Delle, Kratzer)

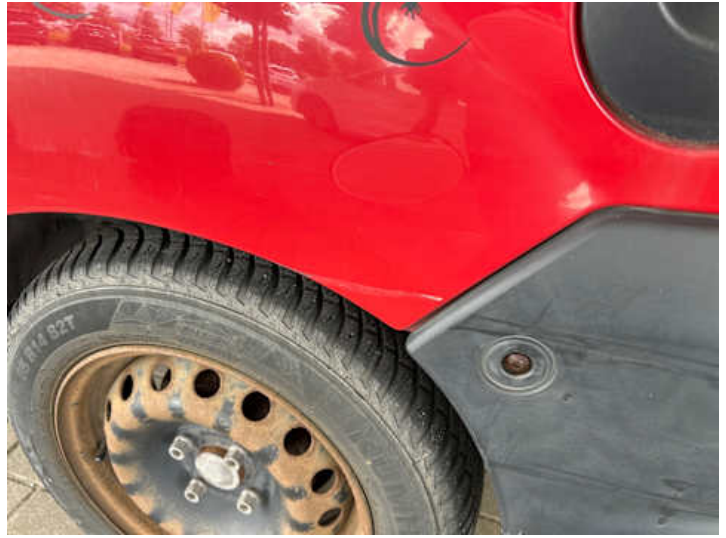
Seitenteil hinten links (Verformung, Delle, Kratzer)

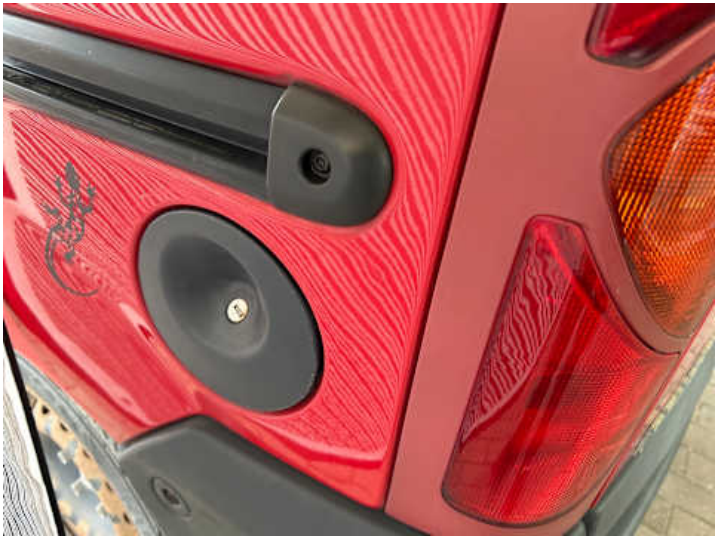
Seitenteil hinten links (Verformung, Delle, Kratzer)

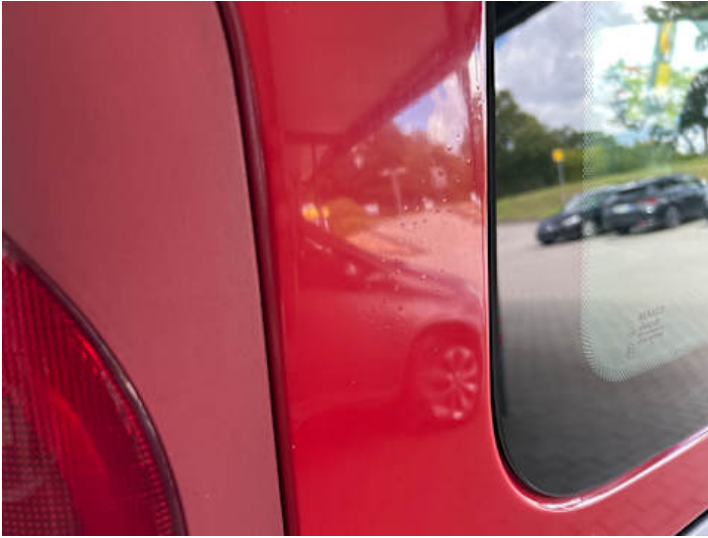
| Fahrzeugteil | Lackschichtdicke (in µm) | Fahrzeugteil | Lackschichtdicke (in µm) |
|---|---|---|---|
| Seitenteil hinten links | 130 | Seitenteil hinten rechts | 1000 |

Seitenteil hinten rechts (Lackschaden, Kratzer, Delle, Unsachgemäß instand gesetzt)

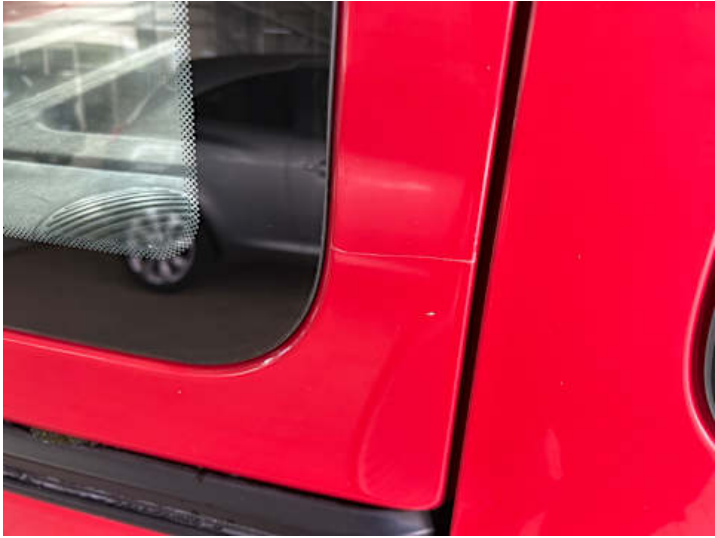
Seitenteil hinten rechts (Lackschaden, Kratzer, Delle, Unsachgemäß instand gesetzt)

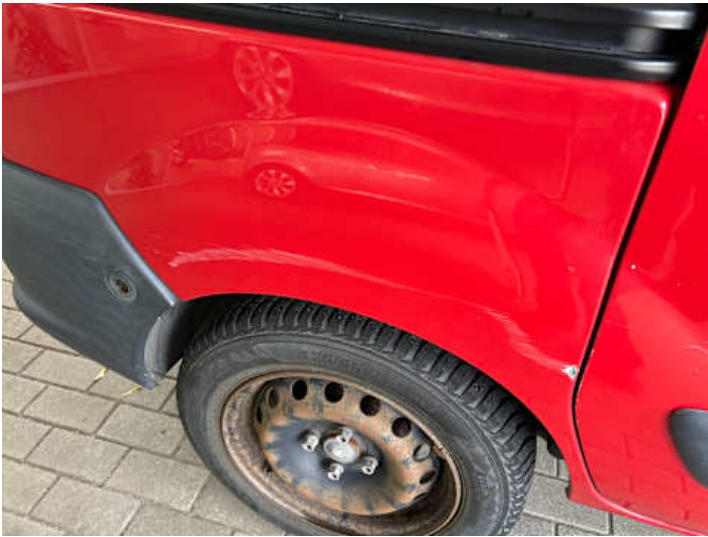
Seitenteil hinten rechts (Lackschaden, Kratzer, Delle, Unsachgemäß instand gesetzt)

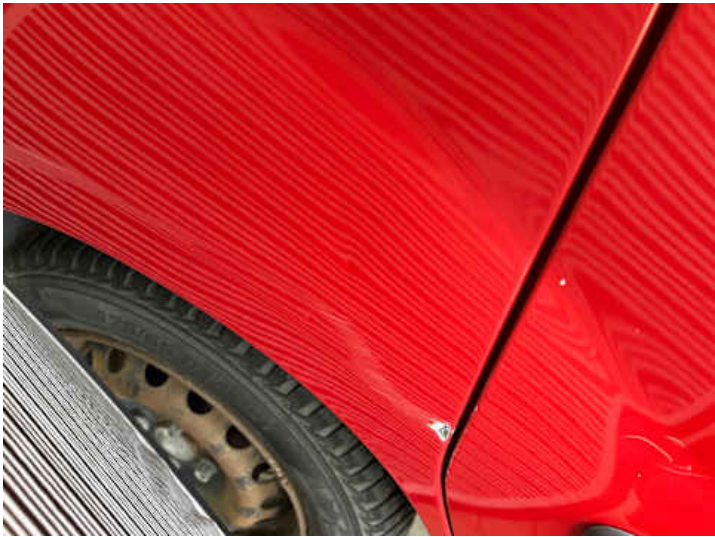
Seitenteil hinten rechts (Lackschaden, Kratzer, Delle, Unsachgemäß instand gesetzt)

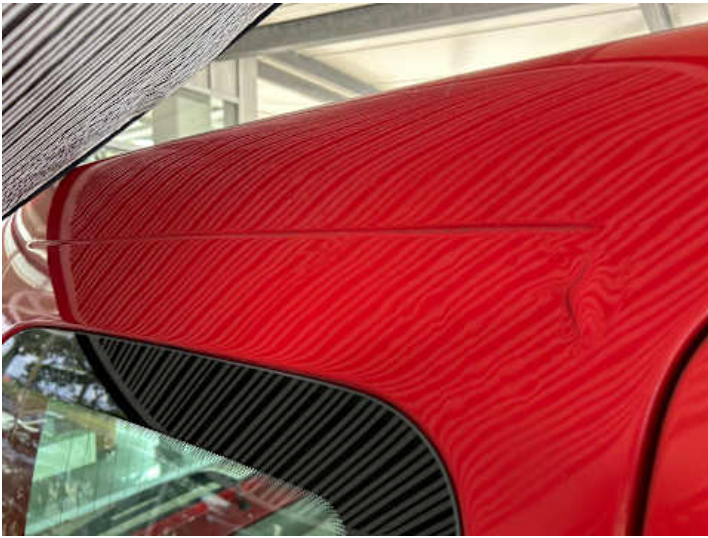
Seitenteil hinten rechts (Lackschaden, Kratzer, Delle, Unsachgemäß instand gesetzt)

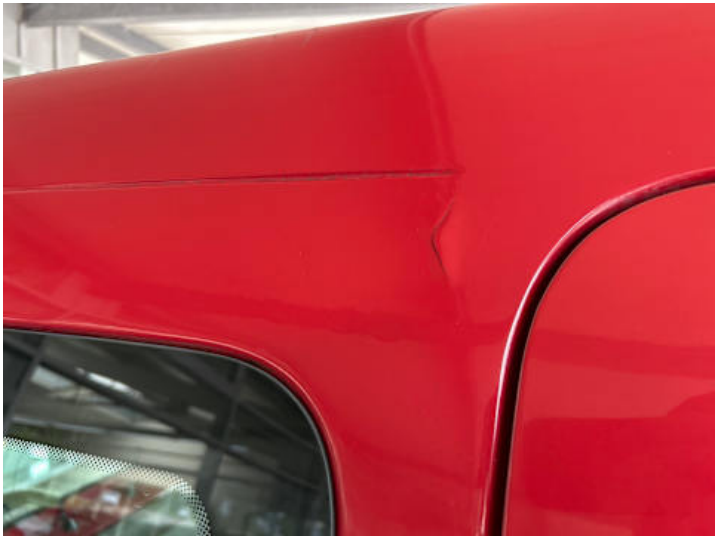
Seitenteil hinten rechts (Lackschaden, Kratzer, Delle, Unsachgemäß instand gesetzt)

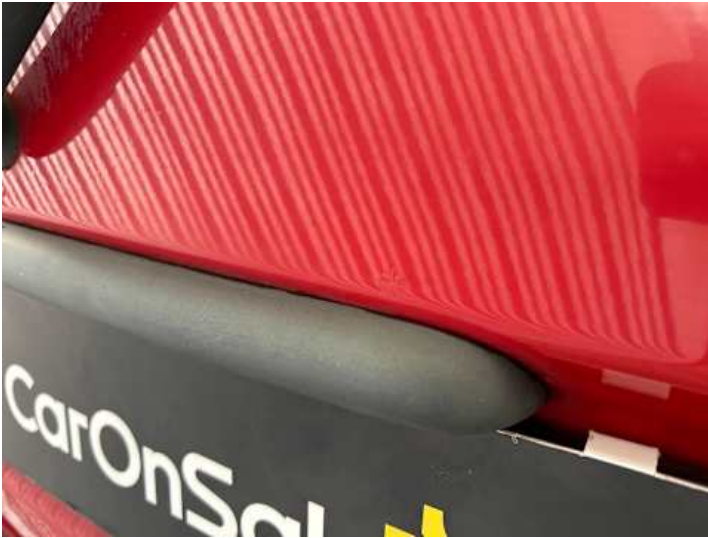
Heckklappe (Kratzer, Delle, Rost)

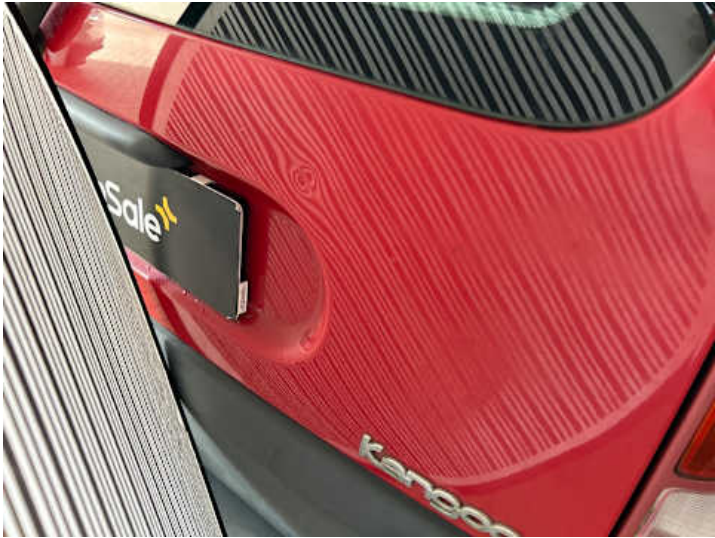
Heckklappe (Kratzer, Delle, Rost)

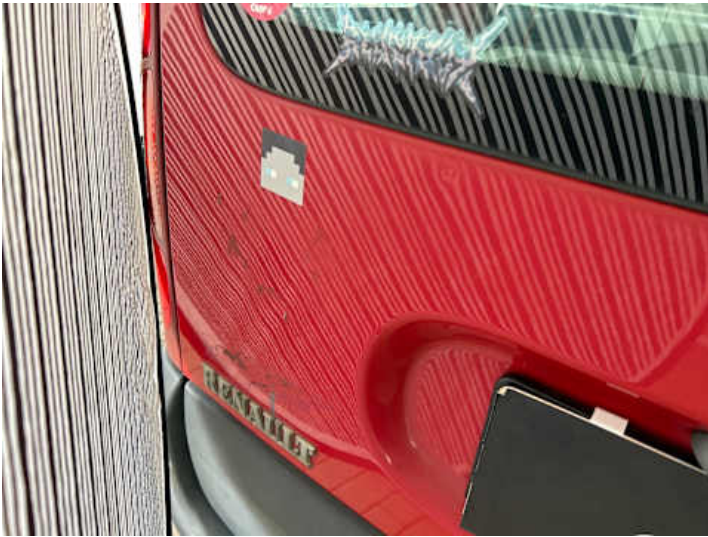
Heckklappe (Kratzer, Delle, Rost)

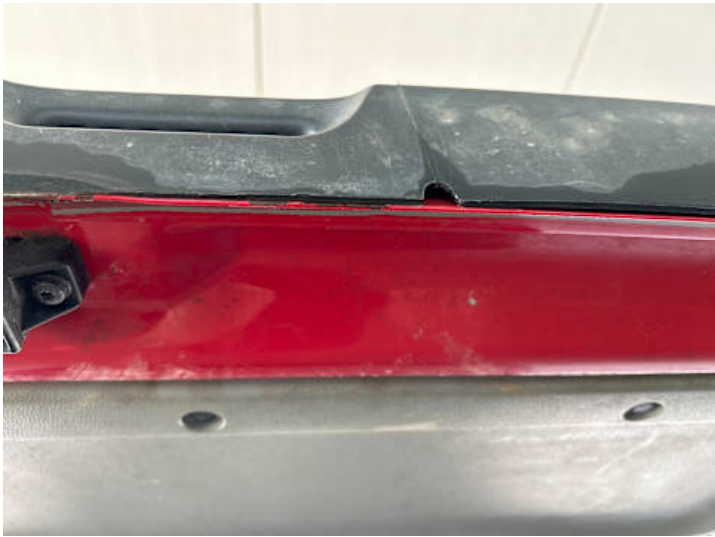
Heckklappe (Kratzer, Delle, Rost)

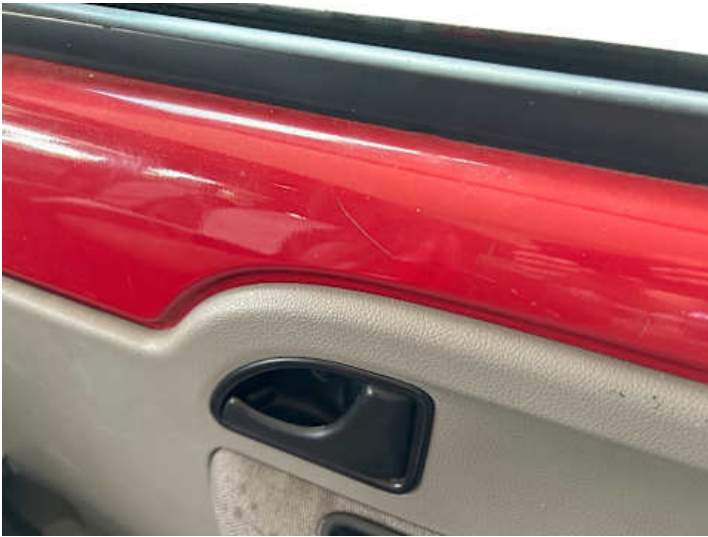
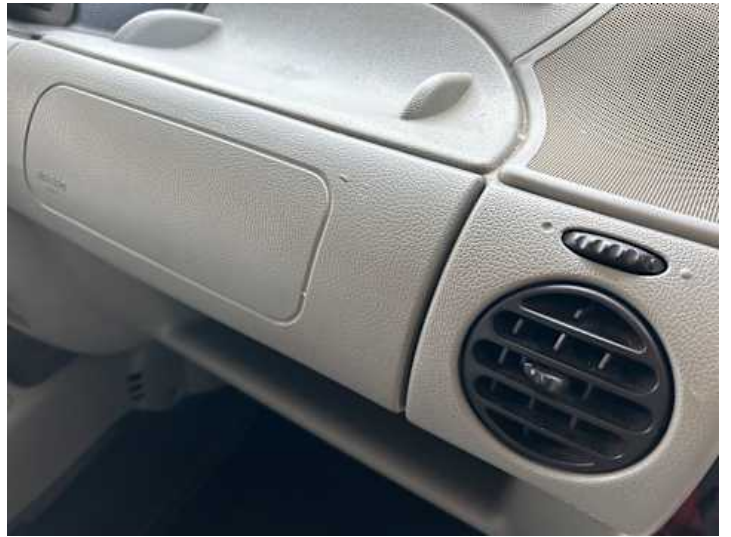
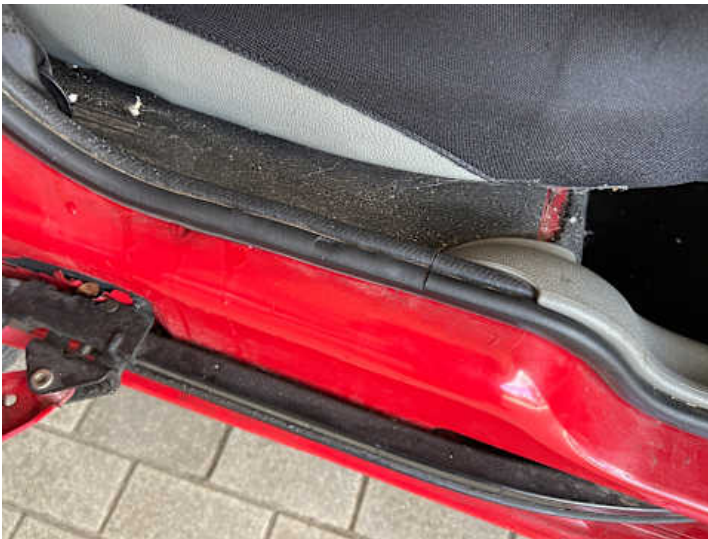
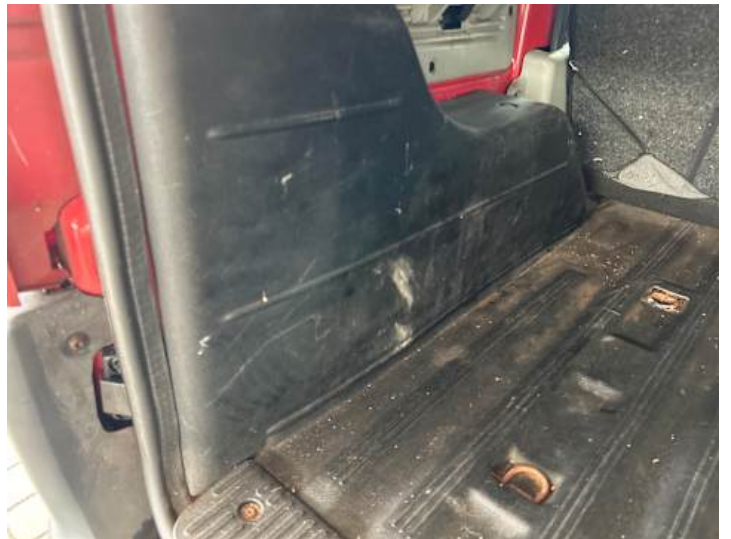
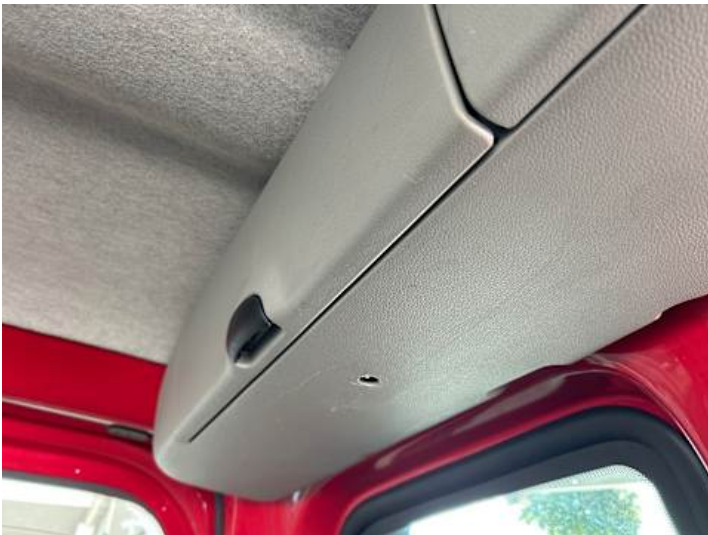
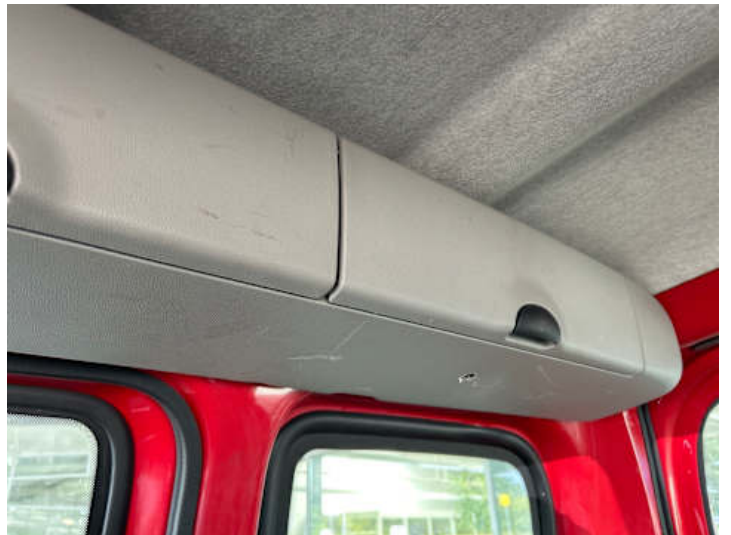
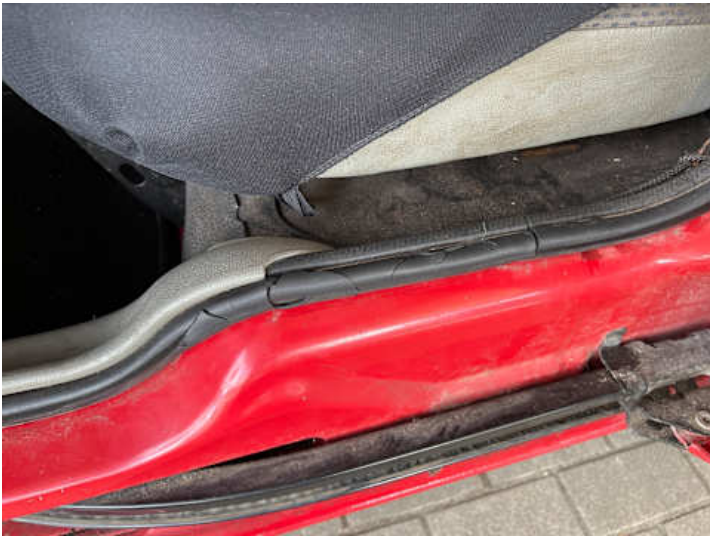
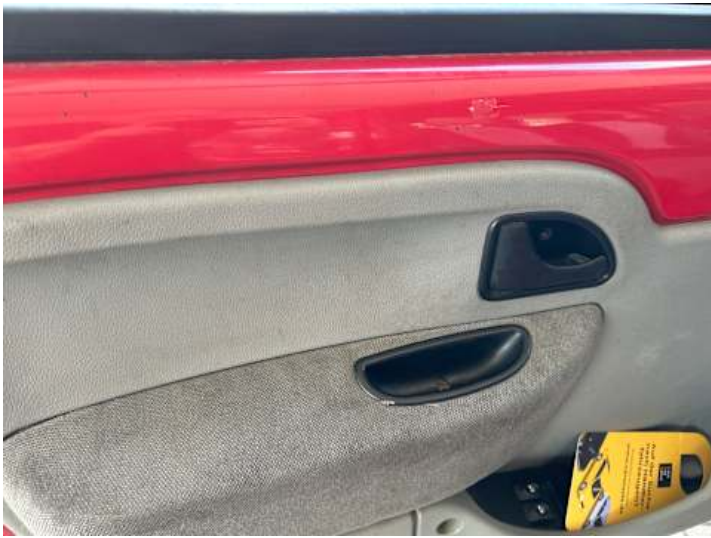
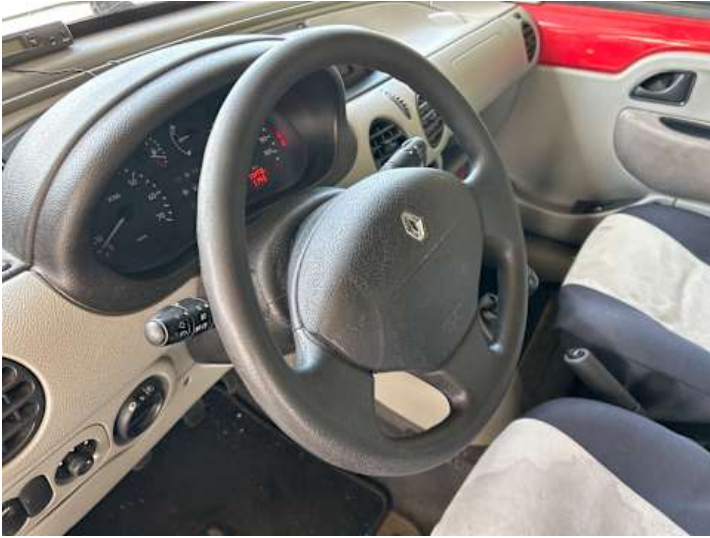
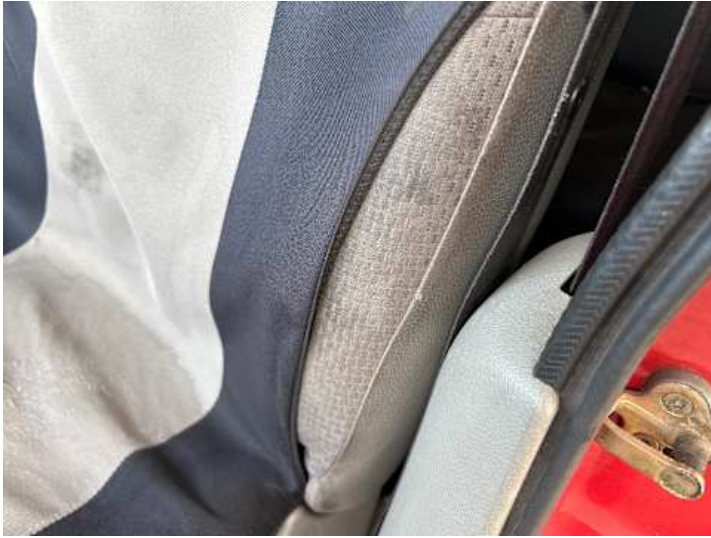
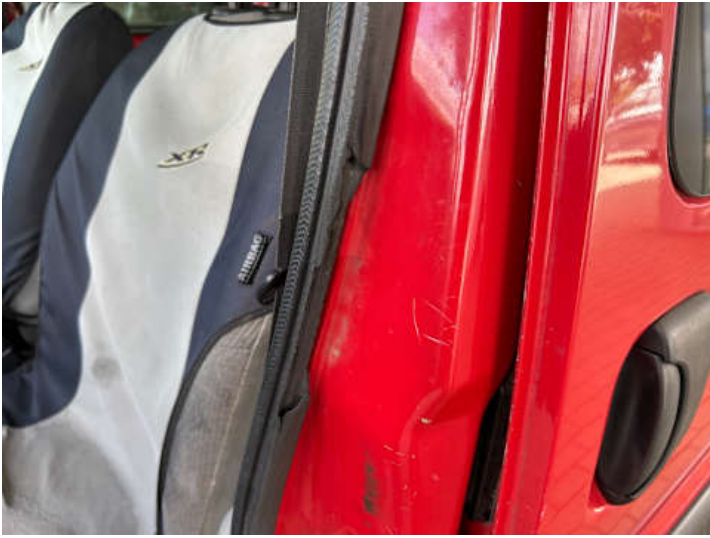
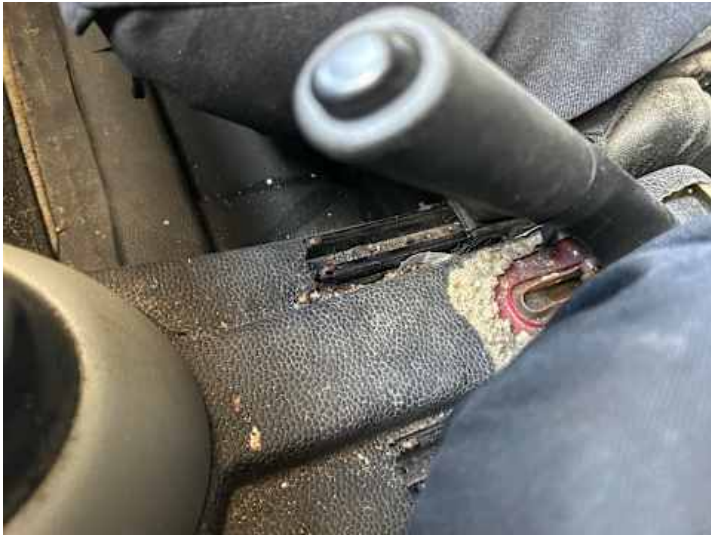
Innenraum (Diverse Schäden)
