## Skoda Yeti Basis

EZ 11/2011 | Geländewagen | Diesel | Schaltgetriebe | 110.236km

Fahrzeug aufgenommen am: 31.07.2026

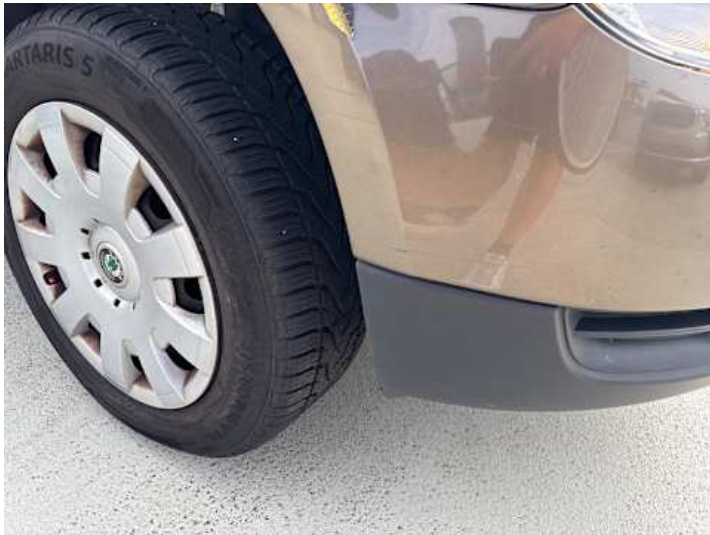
Stoßstange vorne (Kratzer)

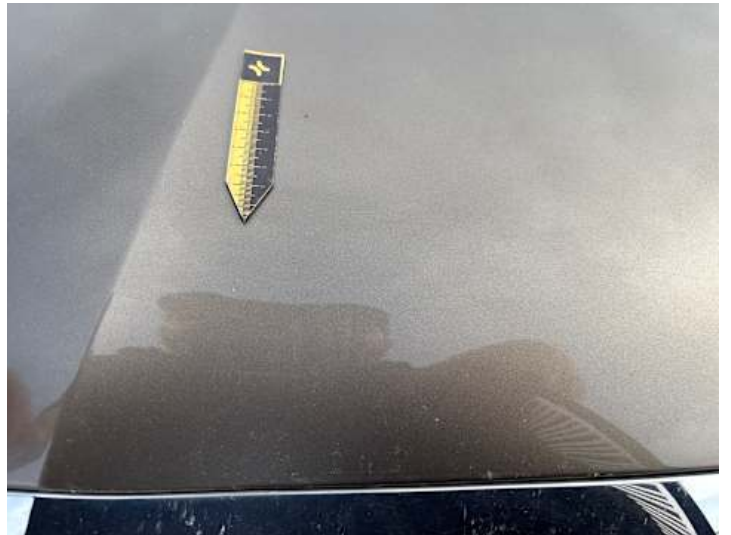
Motorhaube (Steinschlag)

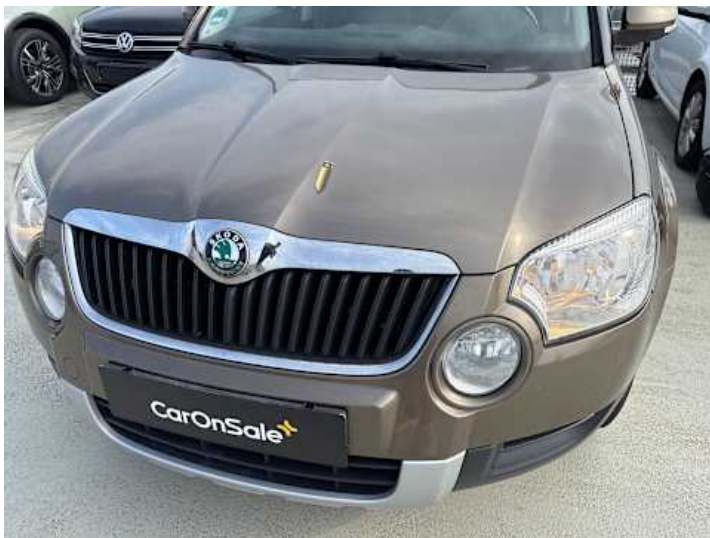
Motorhaube (Steinschlag)

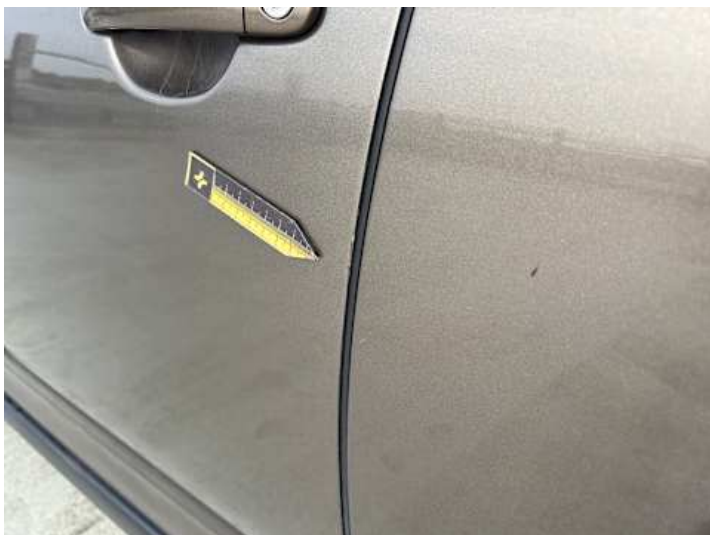
Fahrtür (Lackschaden, Rost)

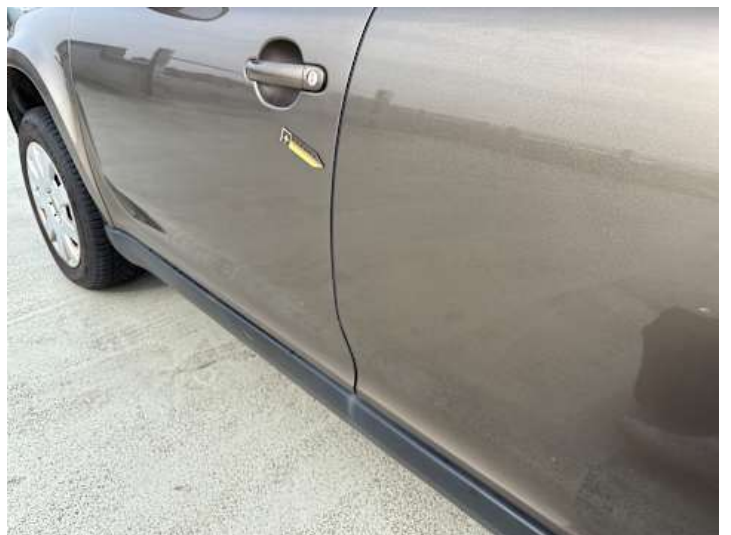
Fahrtür (Lackschaden, Rost)

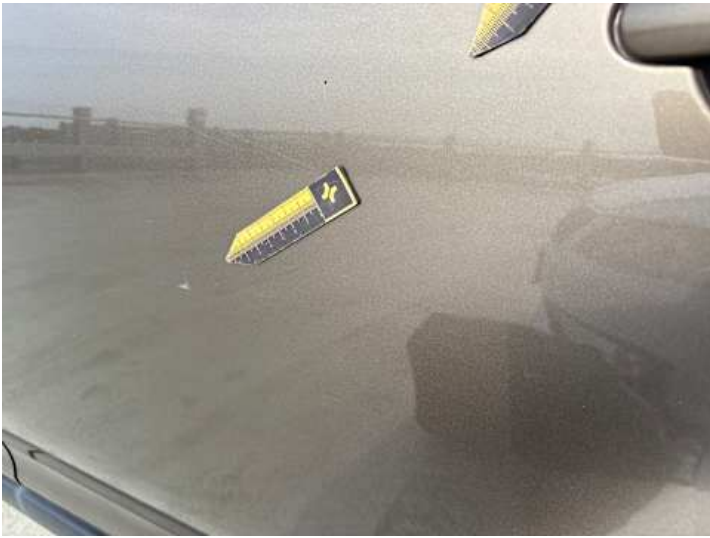
Türe hinten links (Lackschaden, Kratzer)

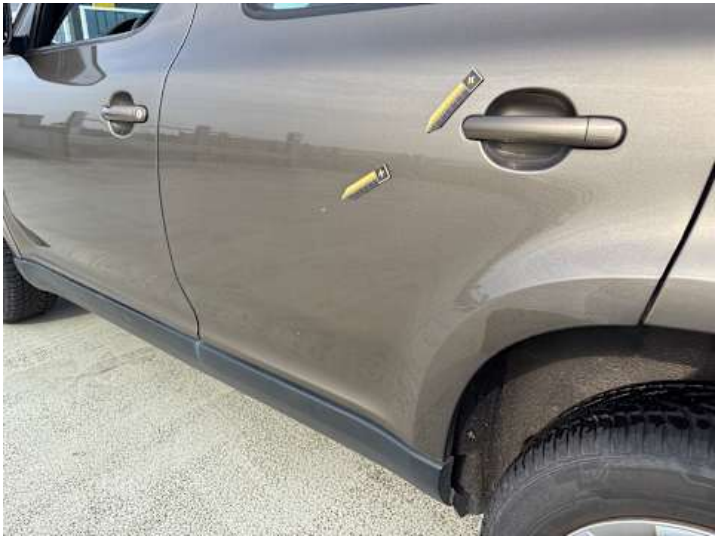
Türe hinten links (Lackschaden, Kratzer)

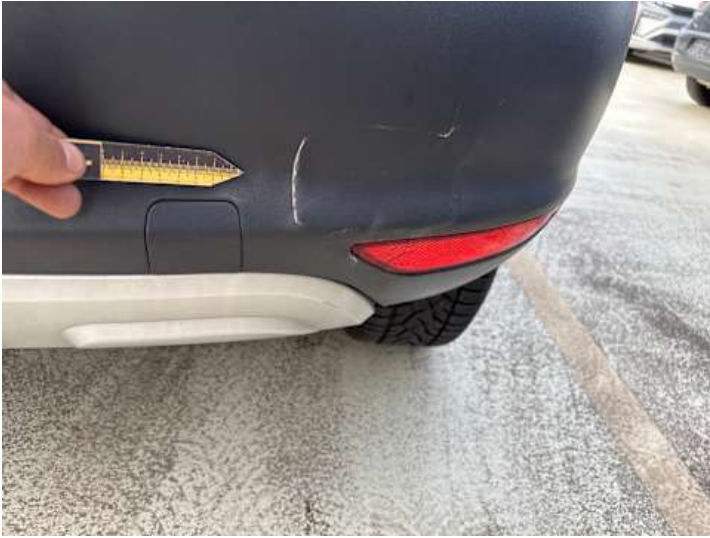
Stoßstange hinten (Lackschaden, Riss/Bruch)

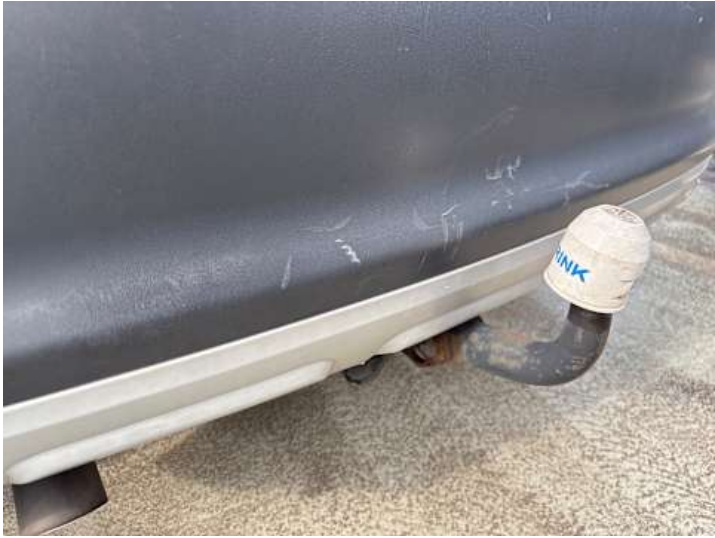
Stoßstange hinten (Lackschaden)

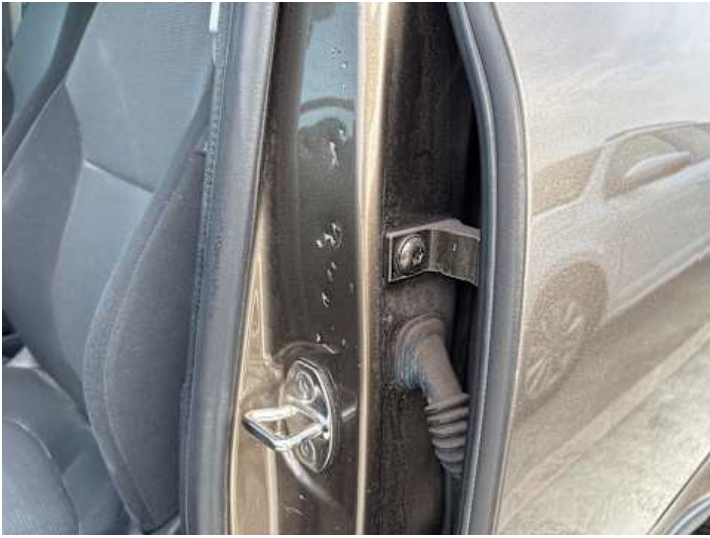
Schweller links (Kratzer)

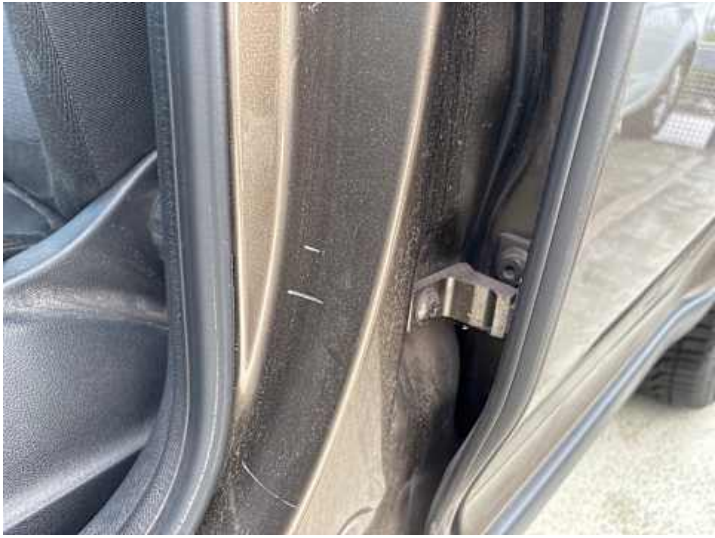
Schweller links (Kratzer)

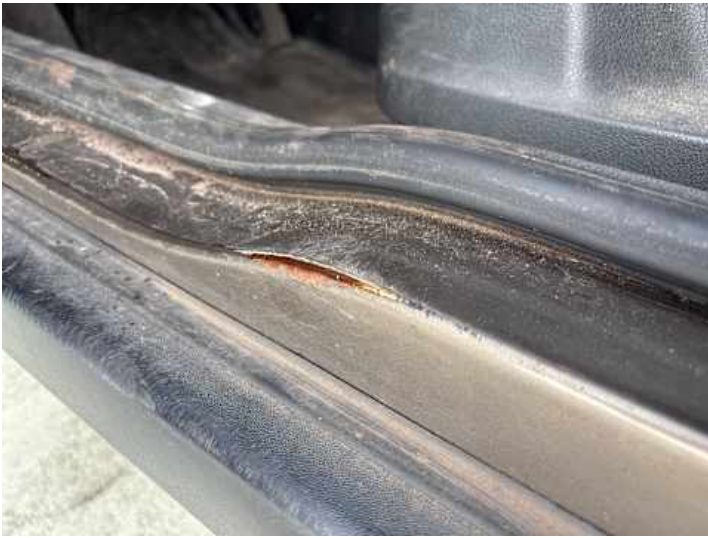
Schweller links (Rost)

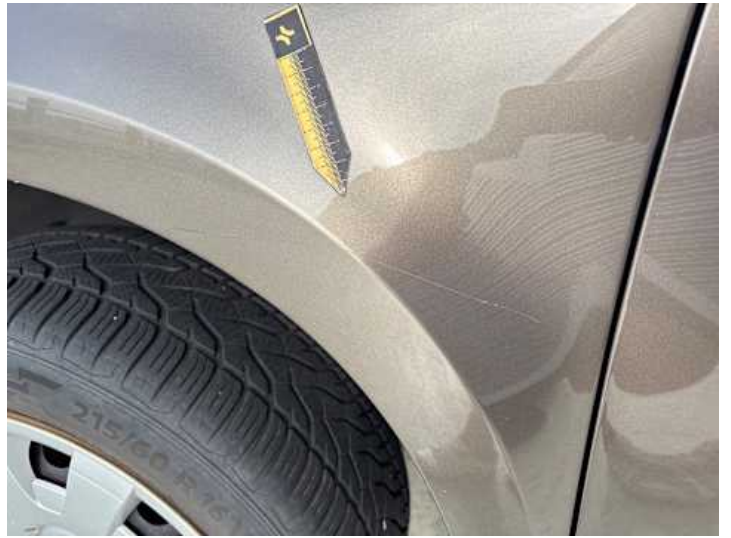
Kotflügel vorne links (Kratzer)

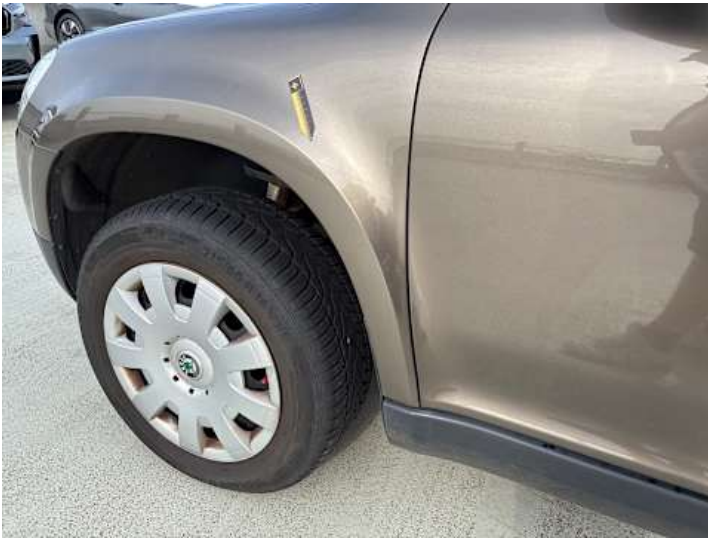
Kotflügel vorne links (Kratzer)

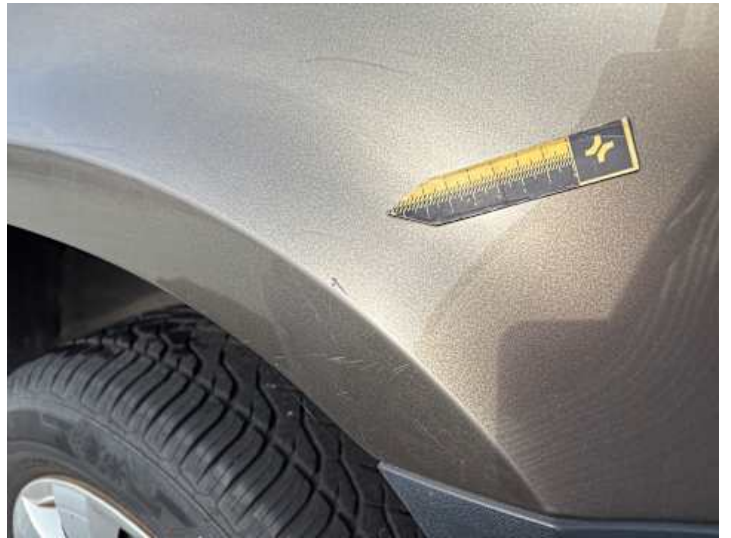
Seitenteil hinten links (Lackschaden, Kratzer)

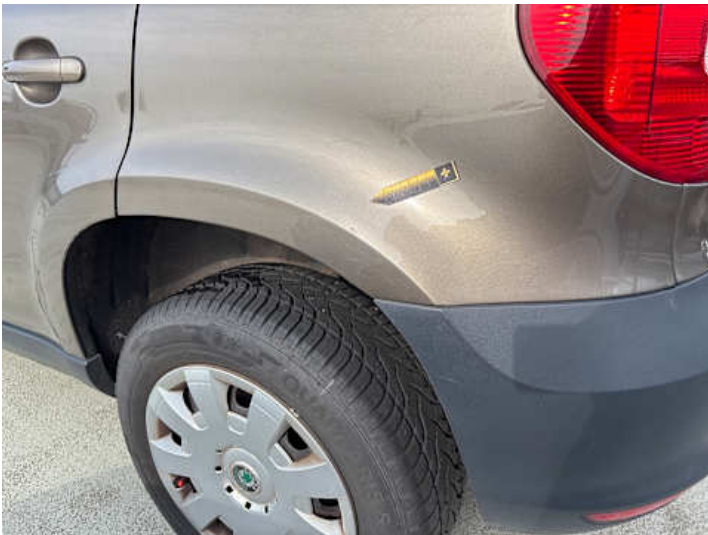
Seitenteil hinten links (Lackschaden, Kratzer)

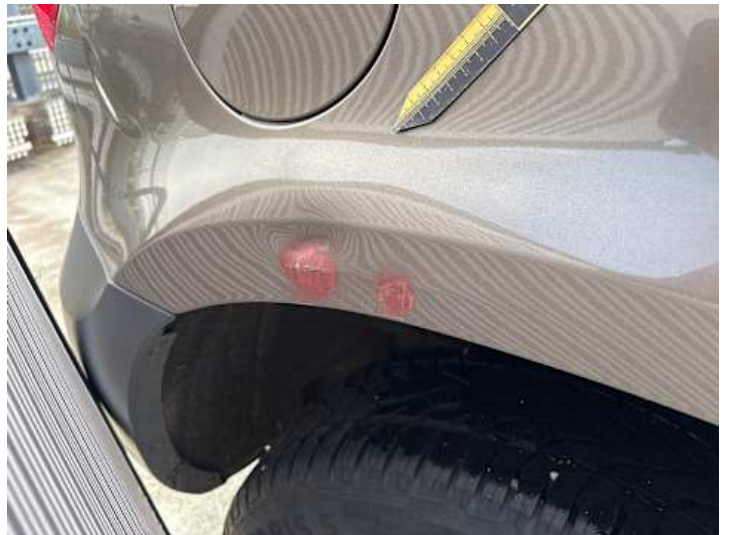
Seitenteil hinten rechts (Lackschaden, Verformung)

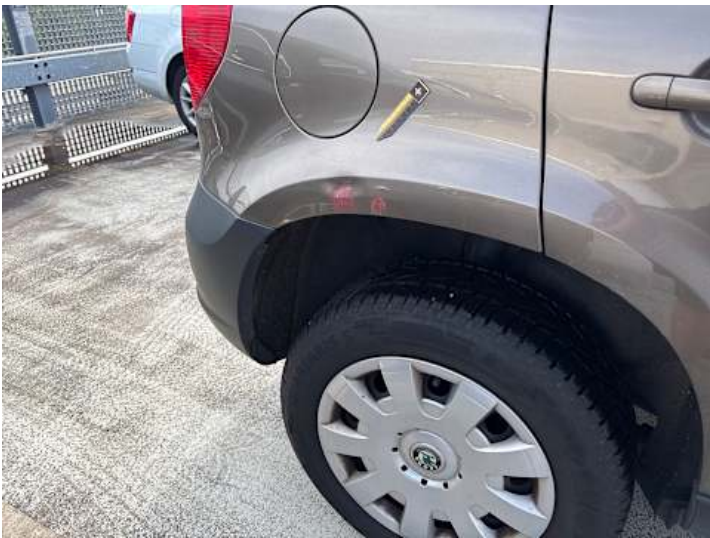
Seitenteil hinten rechts (Lackschaden, Verformung)

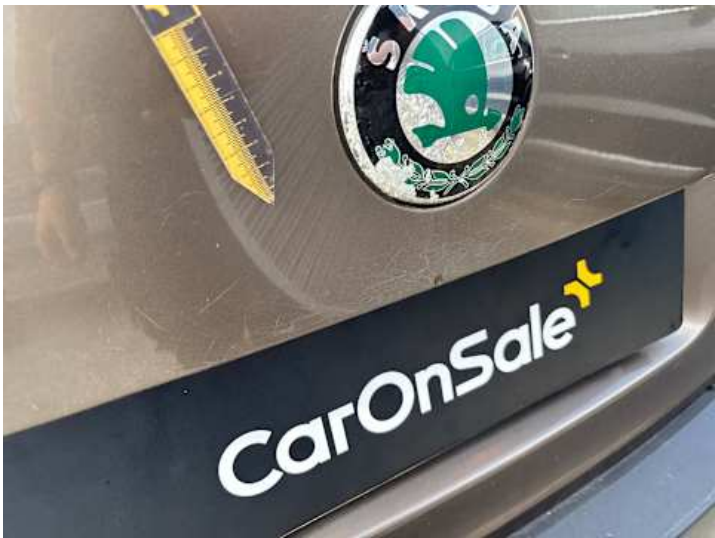
Heckklappe (Kratzer)

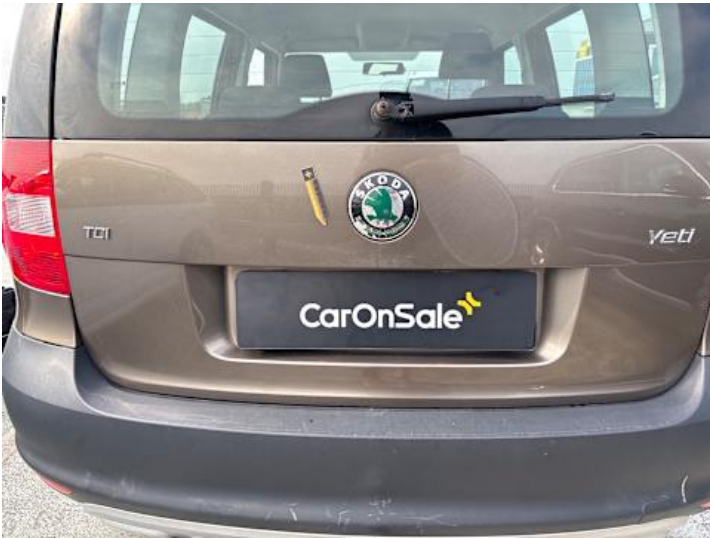
Heckklappe (Kratzer)

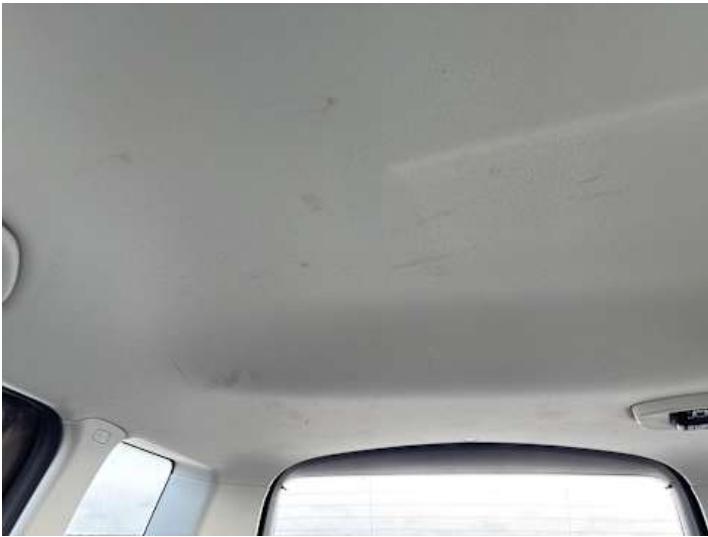
Innenraum (Verschmutzung)

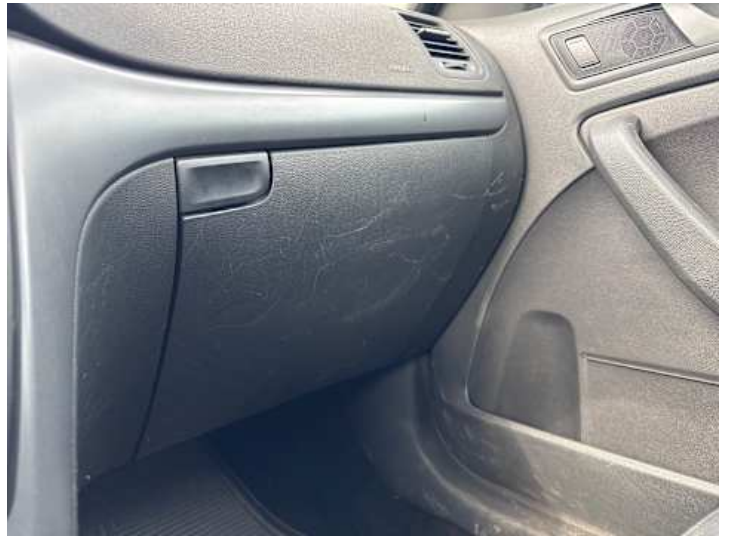
Innenraum (Kratzer)

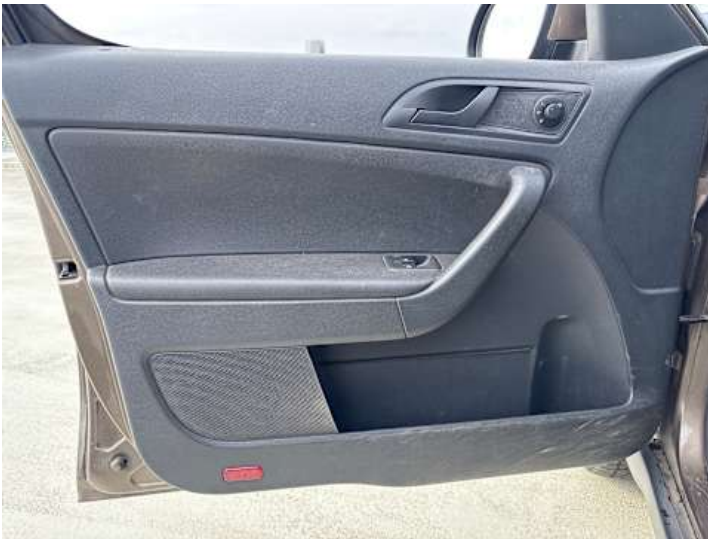
Innenraum (Verschleiß)

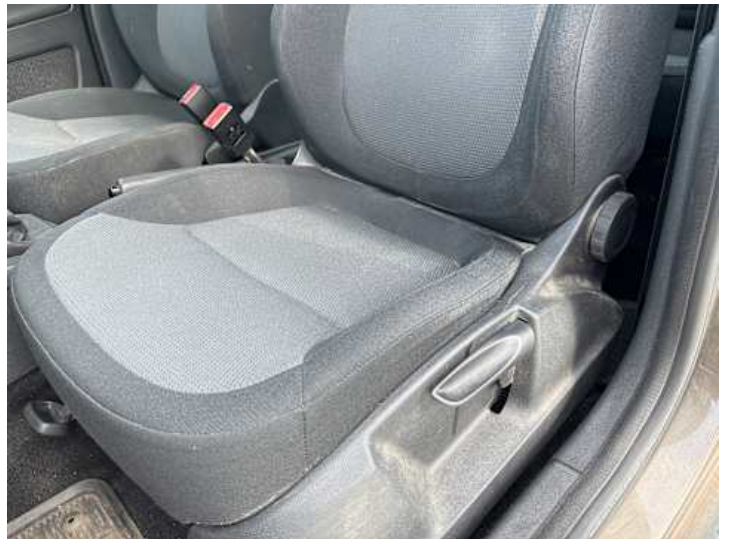
Innenraum (Verschleiß)

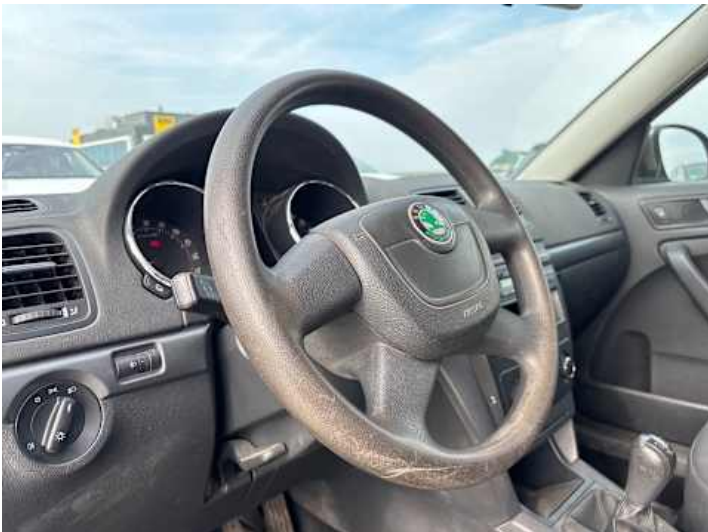
Innenraum (Verschleiß)

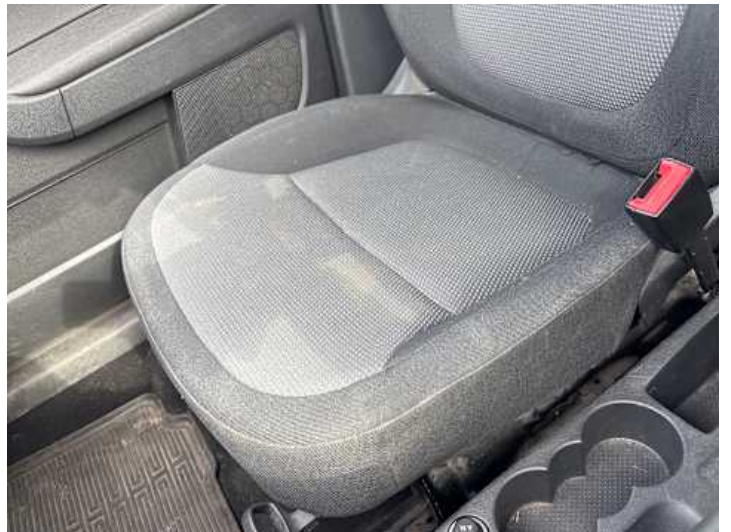
Innenraum (Verschmutzung)
