## Volkswagen Golf Plus Match

EZ 03/2013 | Van | Benzin | Schaltgetriebe | 81.322km  
Besteuerung: Differenzbesteuert (§25a UStG)  
Fahrzeugstandort: 83\*\*\*  
Fahrzeug aufgenommen am: 30.07.2026

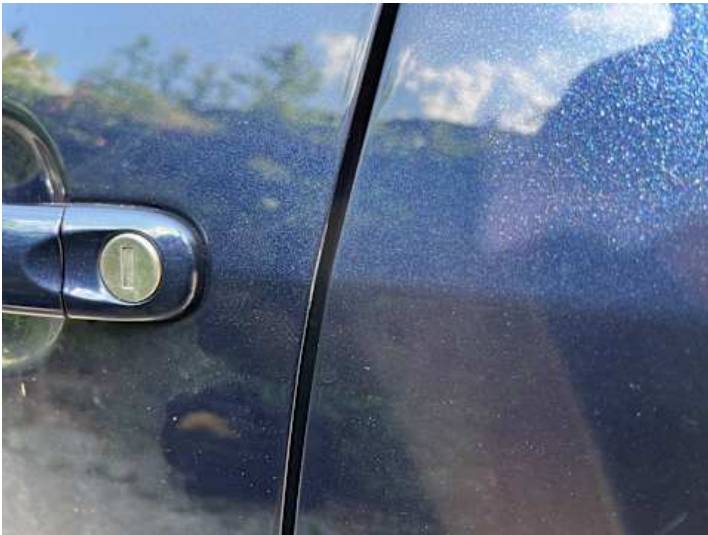
Fahrertür (Lackschaden)

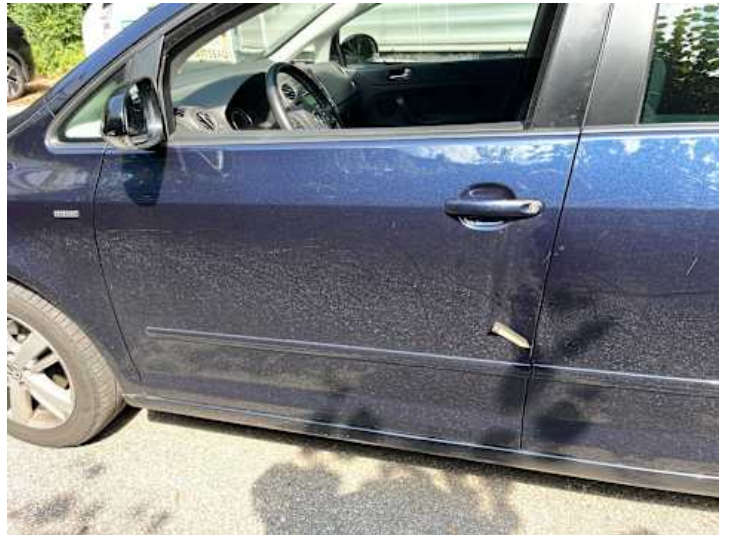
Fahrertür (Lackschaden)

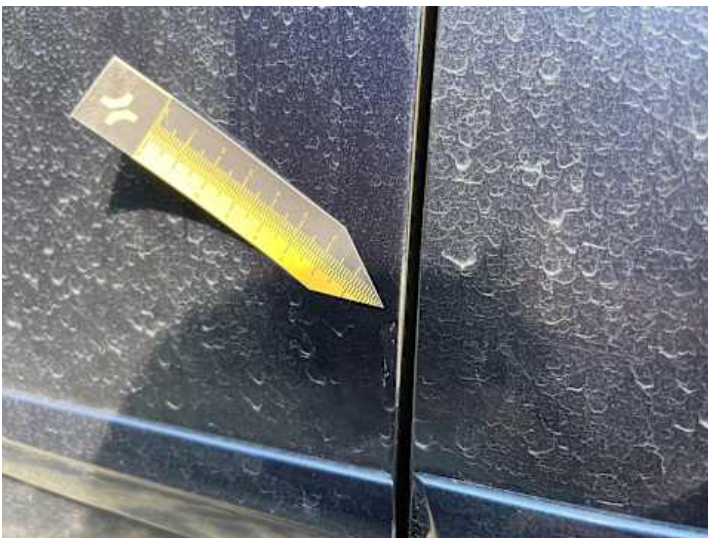
Fahrertür (Lackschaden)

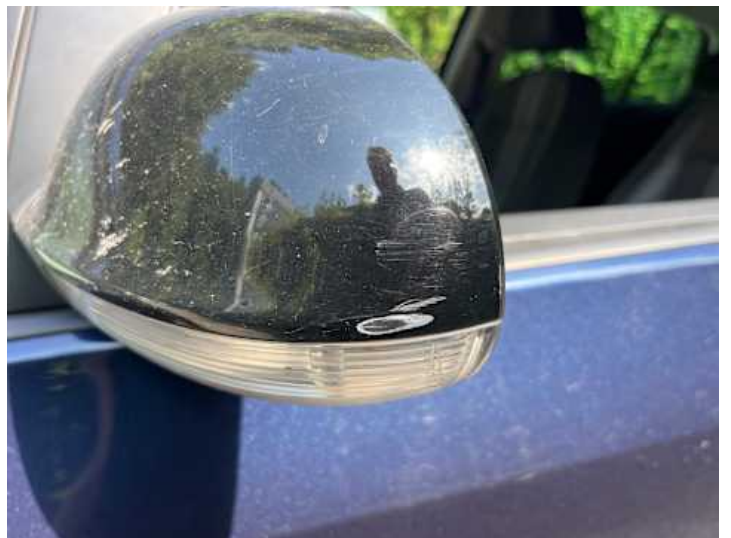
Fahrertür (Kratzer, Lackschaden)

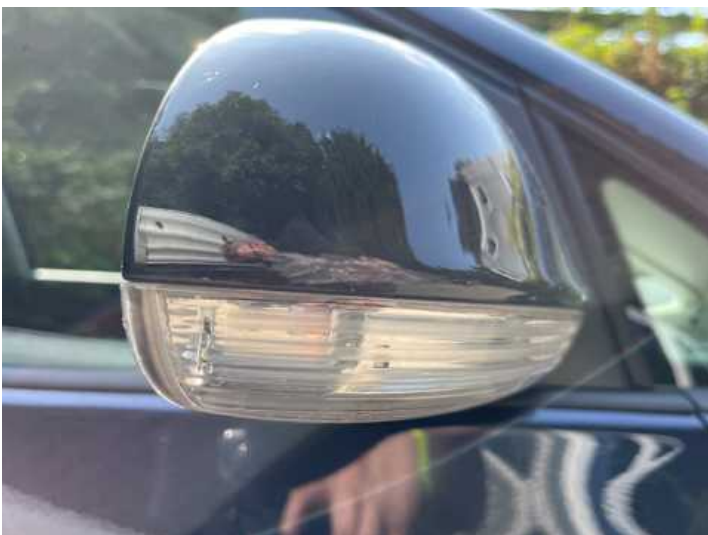
Beifahrertür (Kratzer, Lackschaden)

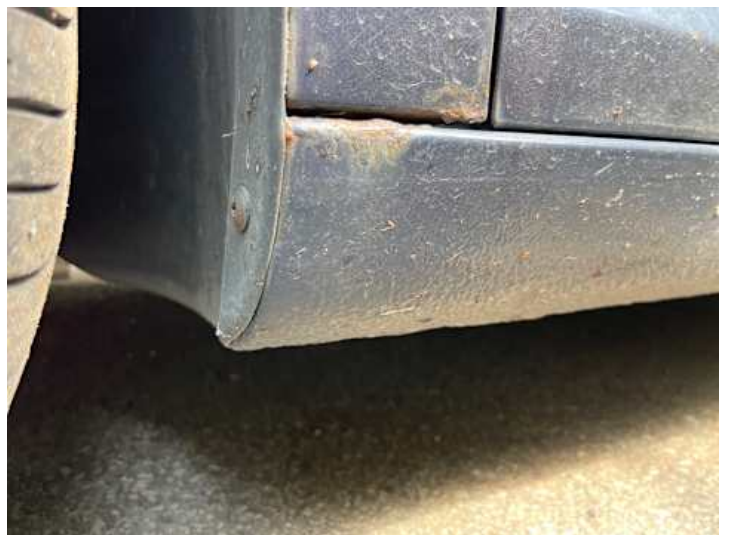
Schweller links (Rost, Lackschaden)

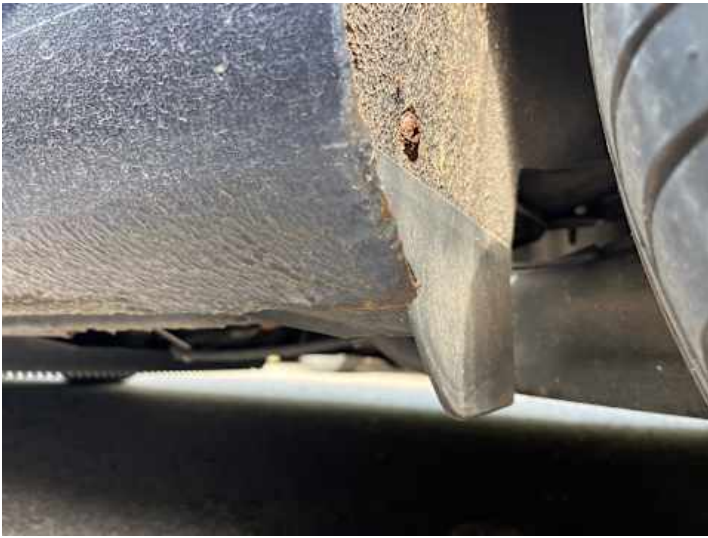
Schweller links (Rost, Lackschaden)

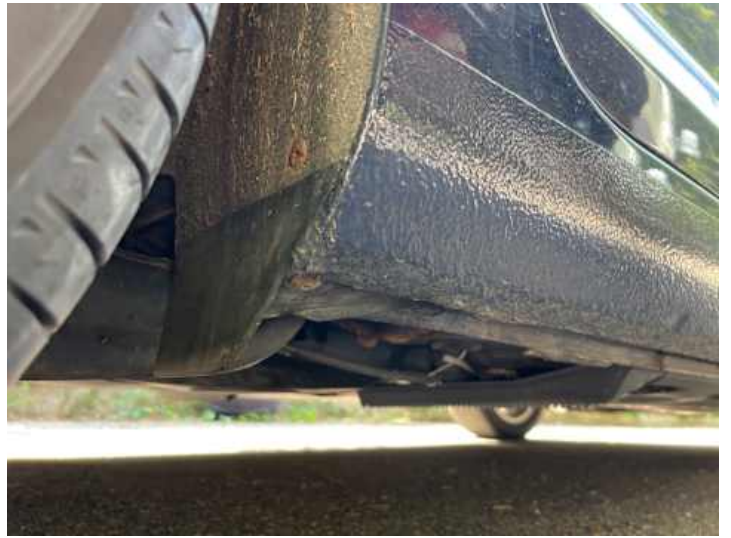
Schweller rechts (Lackschaden, Rost)

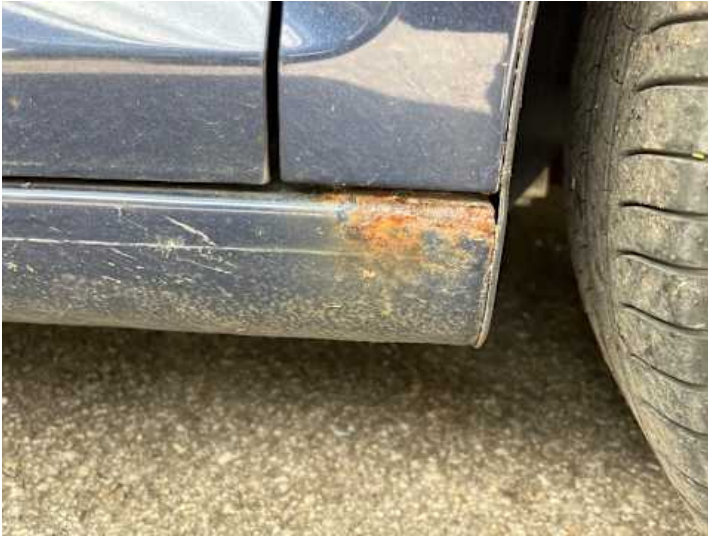
Schweller rechts (Lackschaden, Rost)

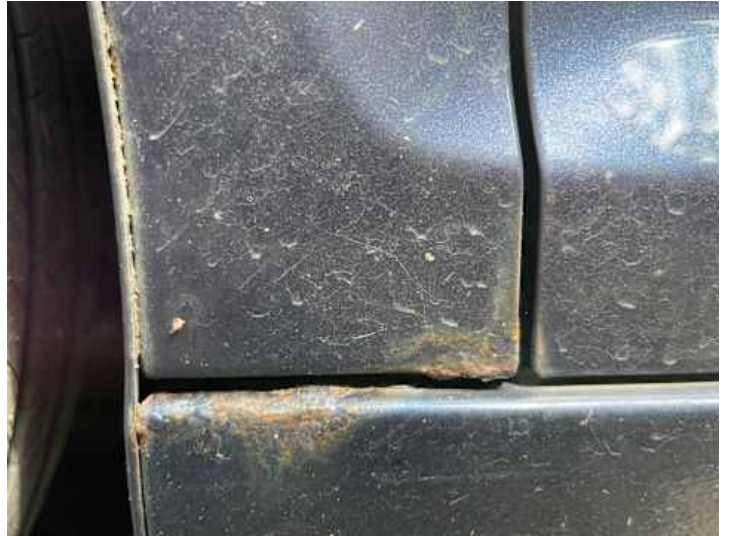
Kotflügel vorne links (Lackschaden, Rost)

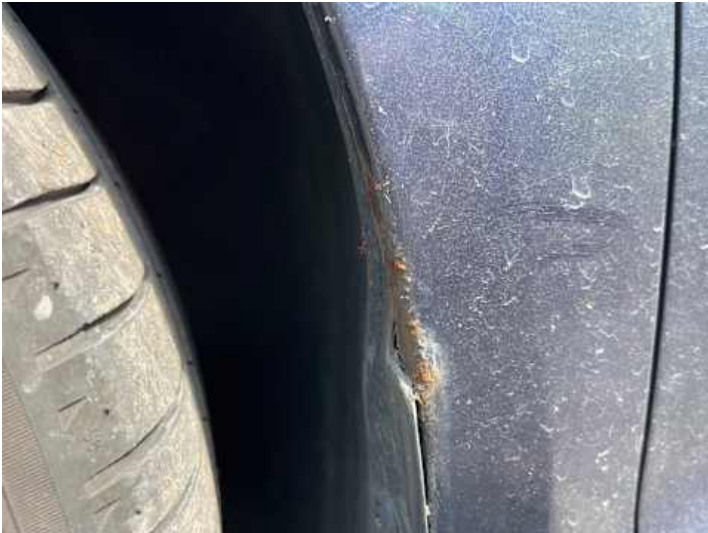
Kotflügel vorne links (Lackschaden, Rost)

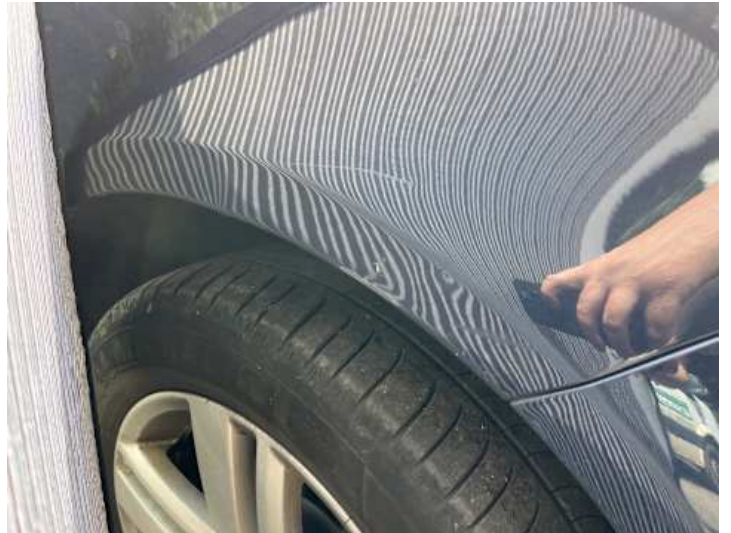
| Fahrzeugteil | Lackschichtdicke (in µm) | Fahrzeugteil | Lackschichtdicke (in µm) |
|---|---|---|---|
| Kotflügel vorne links | 115 | Kotflügel vorne rechts | 175 |

Kotflügel vorne rechts (Kratzer, Lackschaden, Verformung)

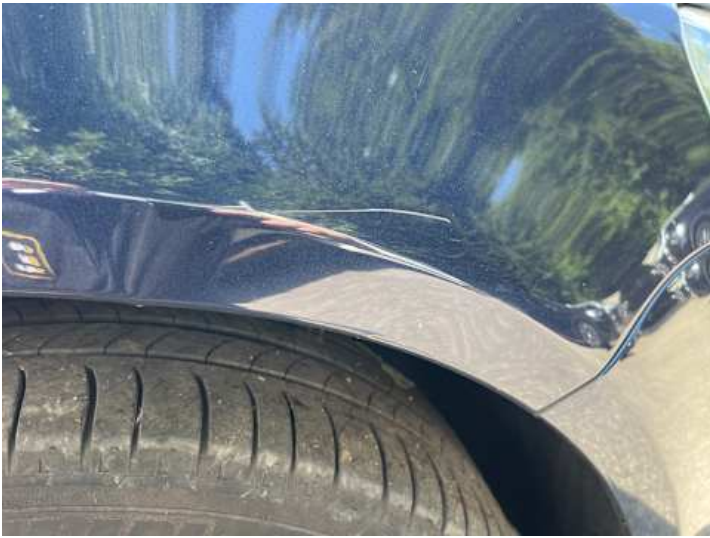
Kotflügel vorne rechts (Kratzer, Lackschaden, Verformung)
