## Renault Master

EZ 04/2021 | Pritschenwagen | Diesel | Schaltgetriebe | 139.249km  
Besteuerung: Regelbesteuert (Deutschland)  
Fahrzeugstandort: 76\*\*\*  
Fahrzeug aufgenommen am: 17.07.2026

# Hinweise zum Zustandsbericht

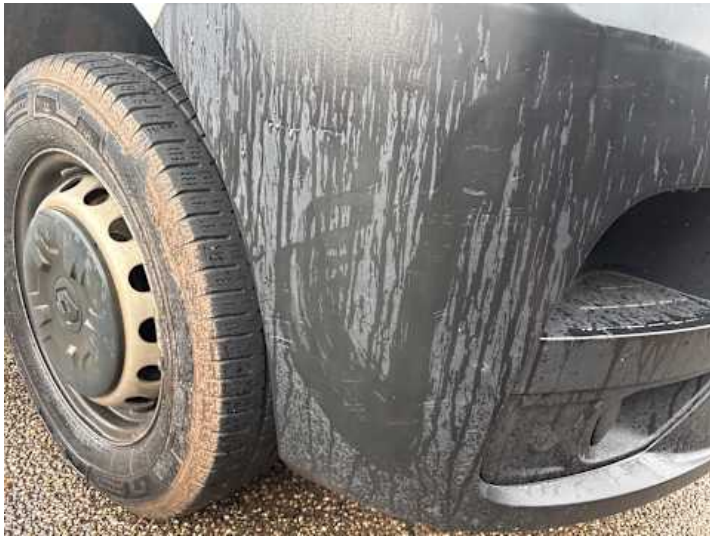
Stoßstange vorne (Kratzer)

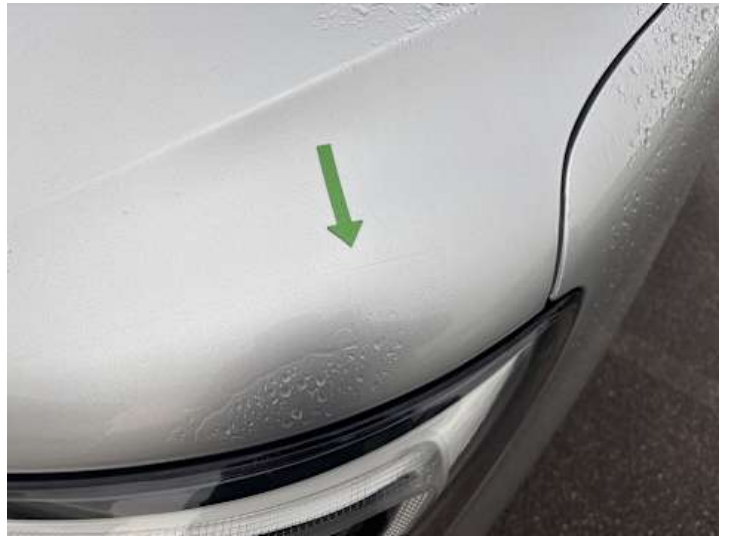
Motorhaube (Kratzer)

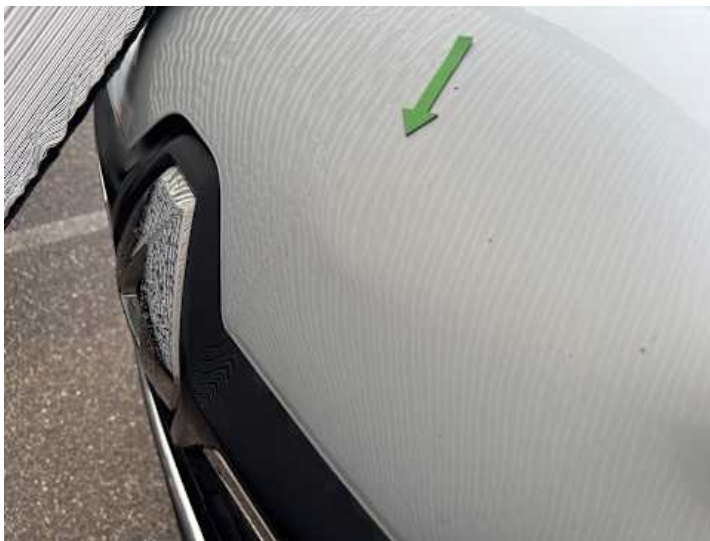
Motorhaube (Delle)

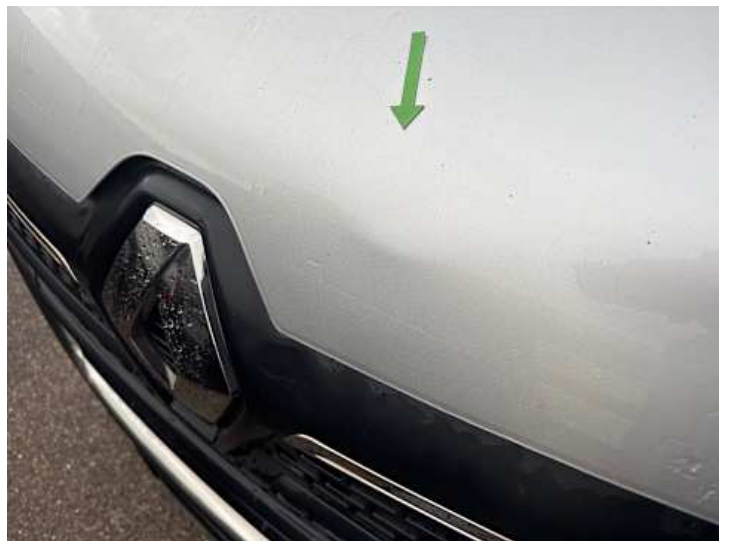
Motorhaube (Delle)

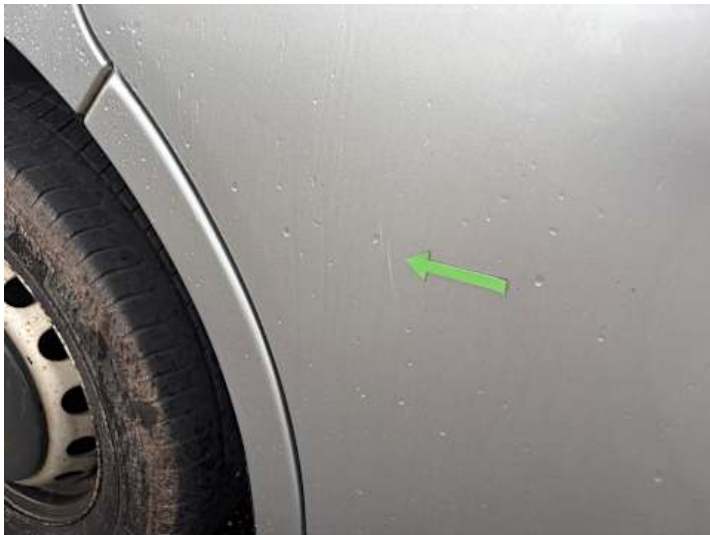
Fahrertür (Lackschaden, Kratzer)

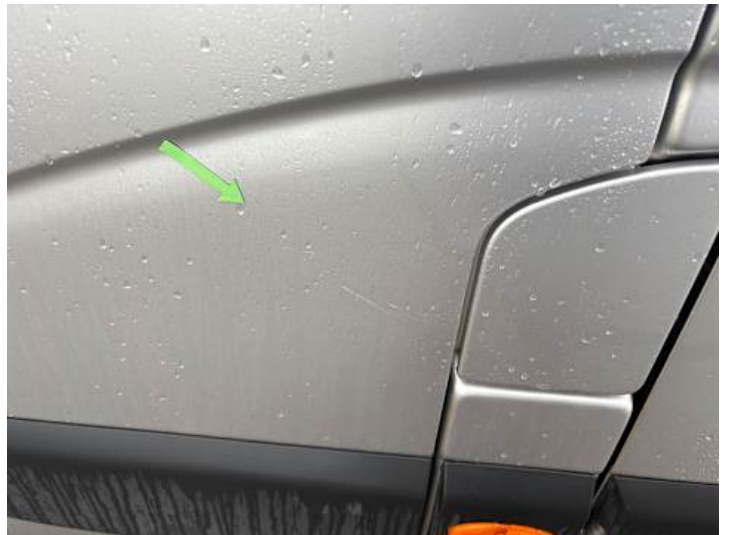
Fahrertür (Lackschaden, Kratzer)

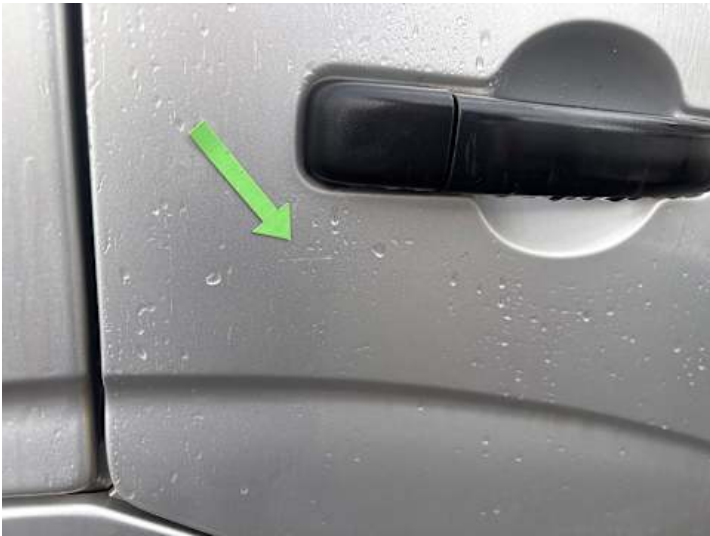
Beifahrertür (Kratzer)

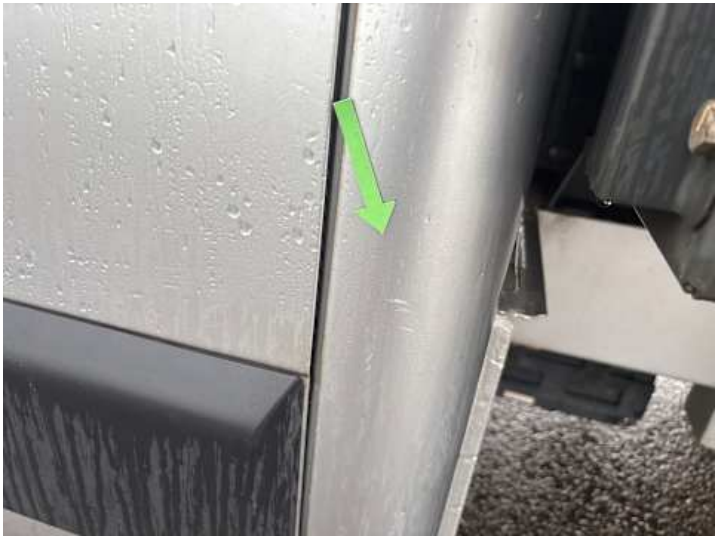
Türe hinten links (Kratzer, Lackschaden)

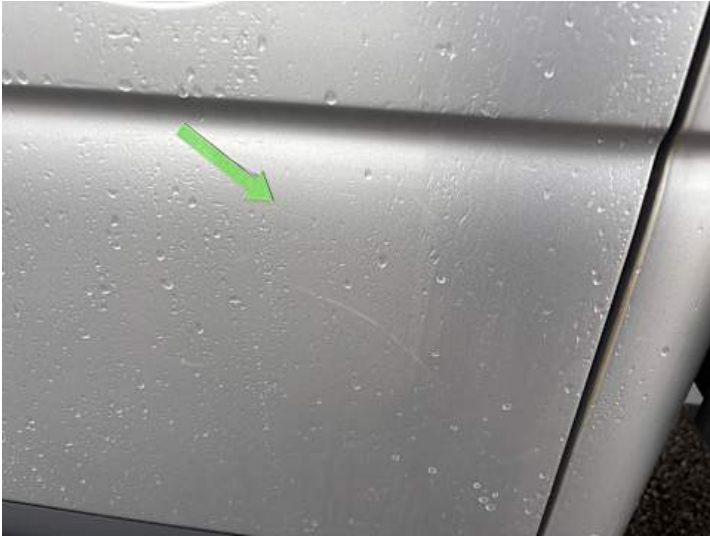
Türe hinten links (Kratzer, Lackschaden)

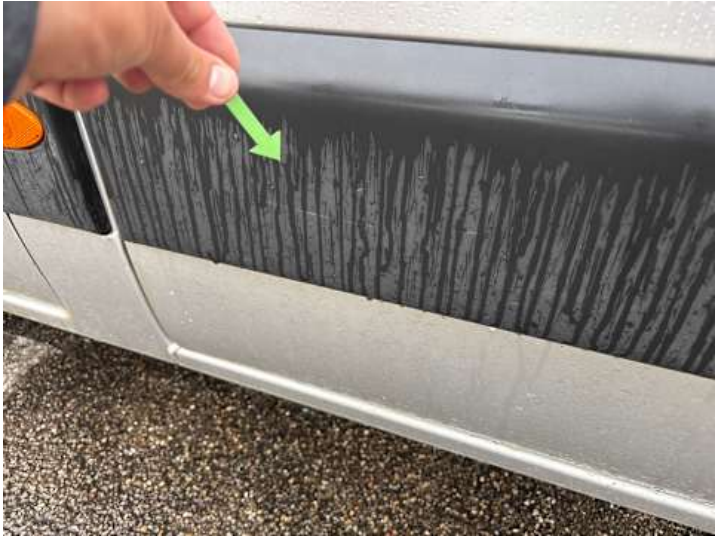
Türe hinten links (Kratzer, Lackschaden)

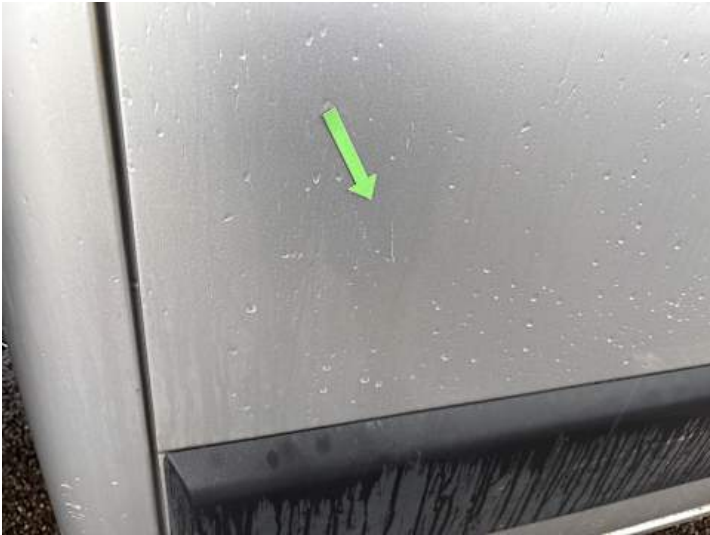
Türe hinten rechts (Kratzer, Lackschaden)

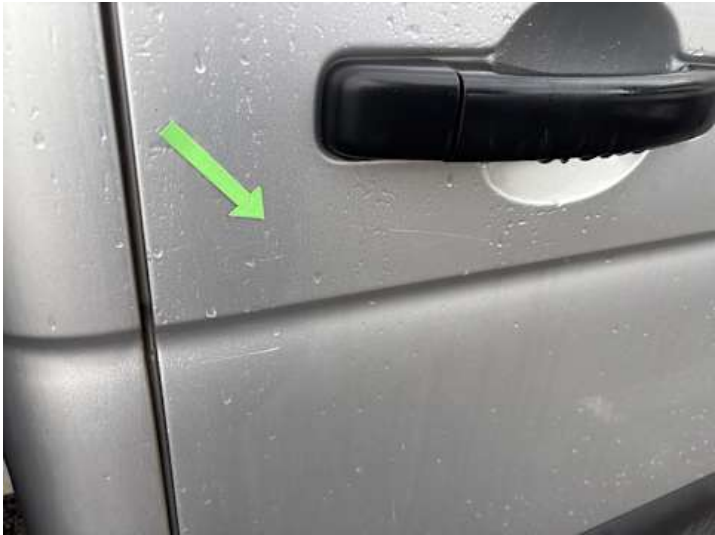
Türe hinten rechts (Kratzer, Lackschaden)

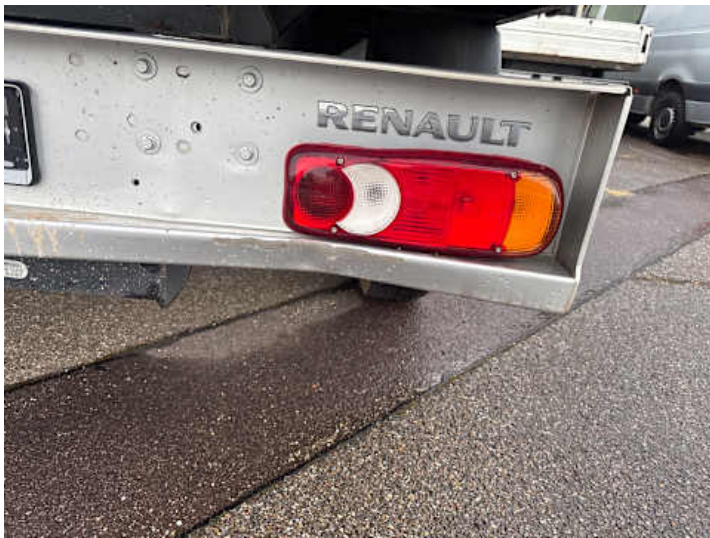
Stoßstange hinten (Verformung, Lackschaden)

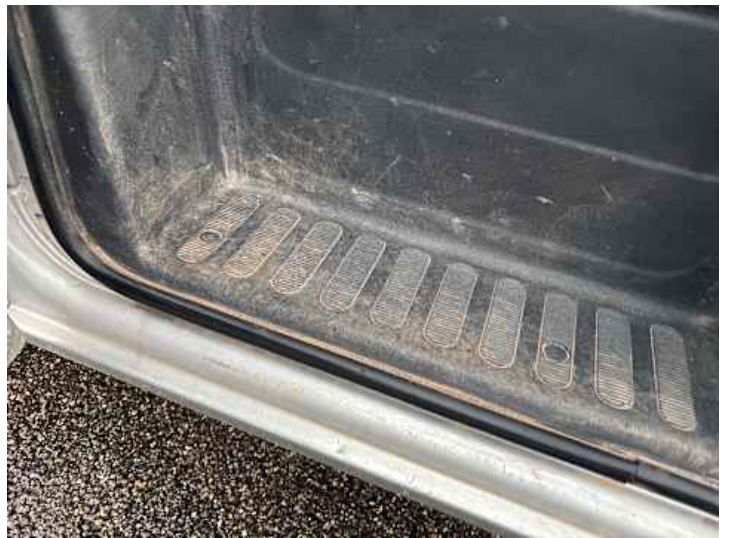
Schweller links (Lackschaden)

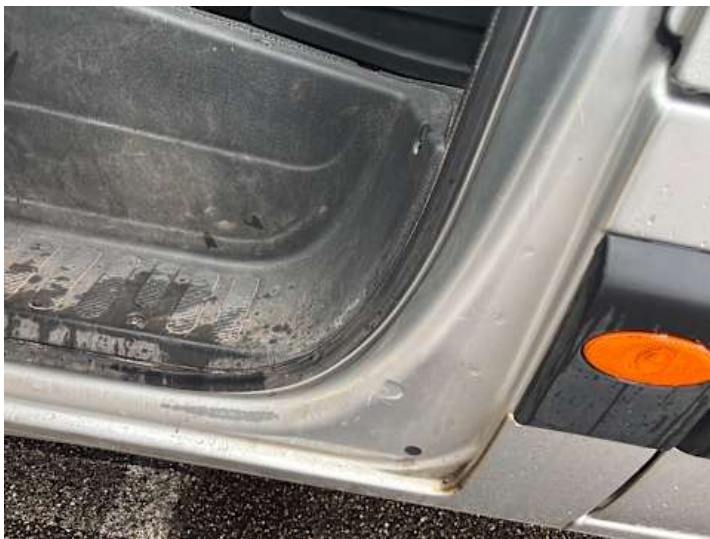
Schweller links (Lackschaden)

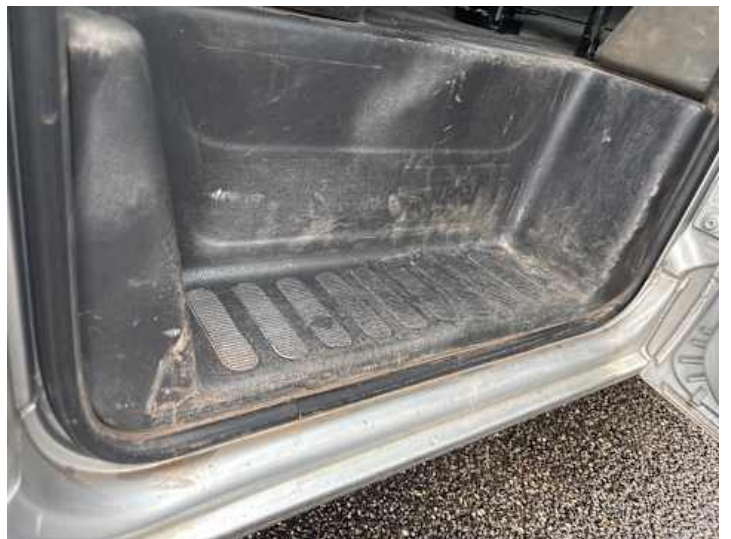
Schweller rechts (Lackschaden)

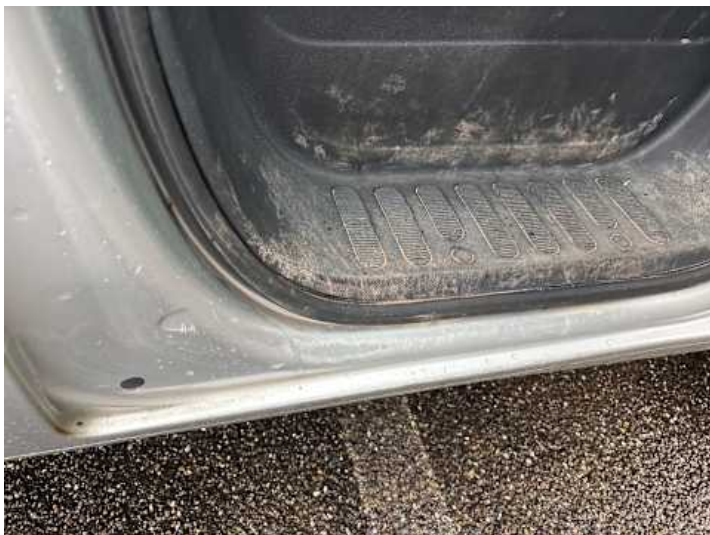
Schweller rechts (Lackschaden)

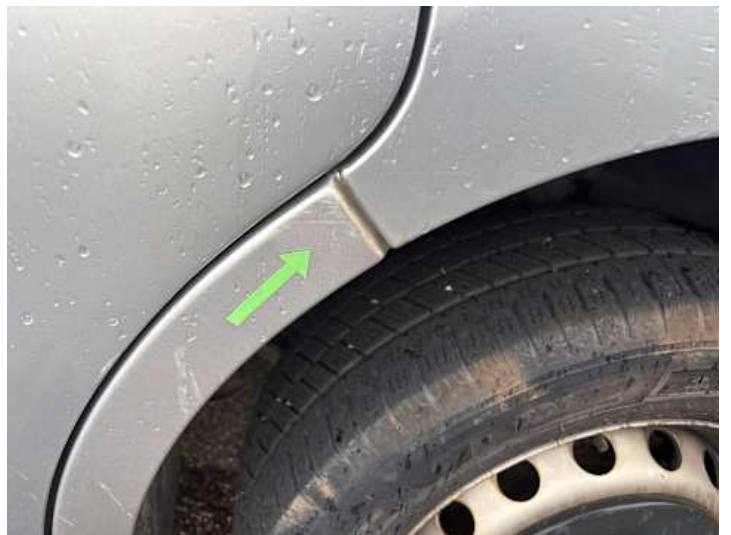
Kotflügel vorne rechts (Kratzer, Lackschaden)

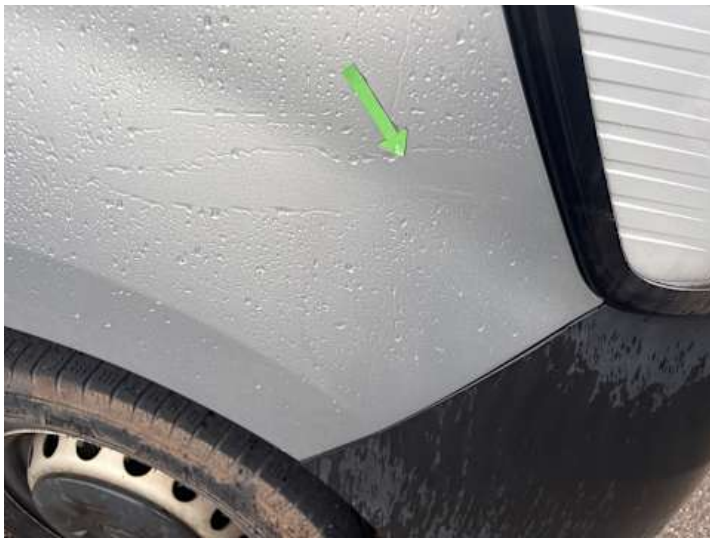
Kotflügel vorne rechts (Kratzer, Lackschaden)

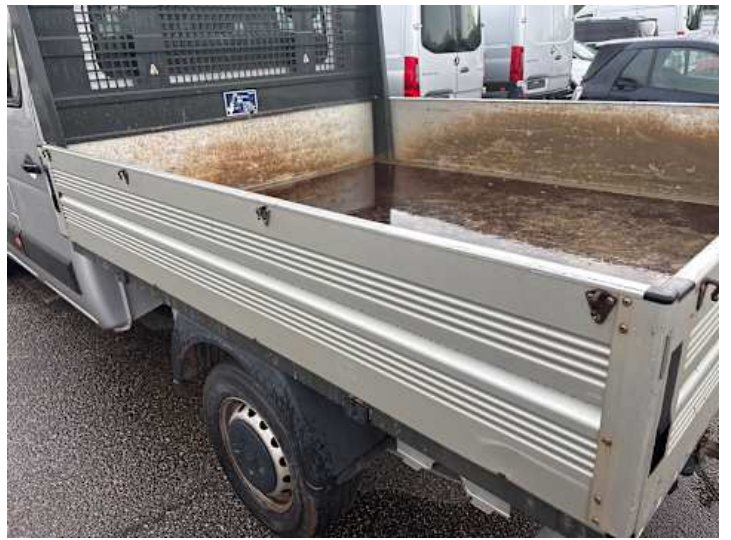
Seitenteil hinten links (Delle, Lackschaden)

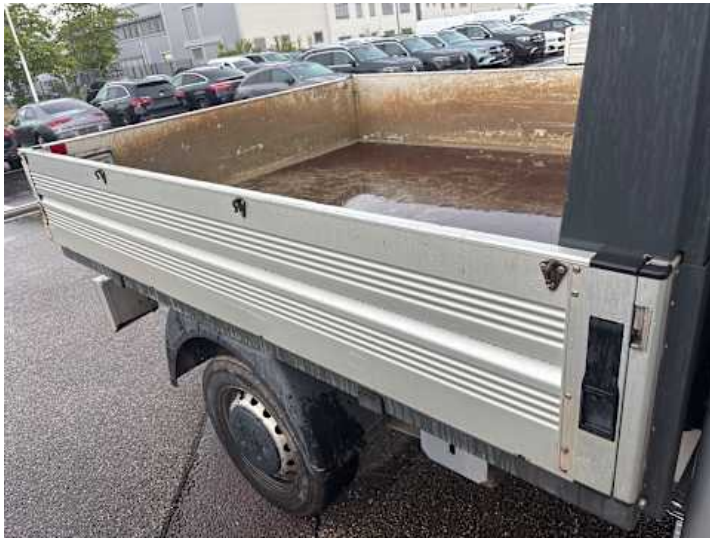
Seitenteil hinten rechts (Lackschaden, Delle)

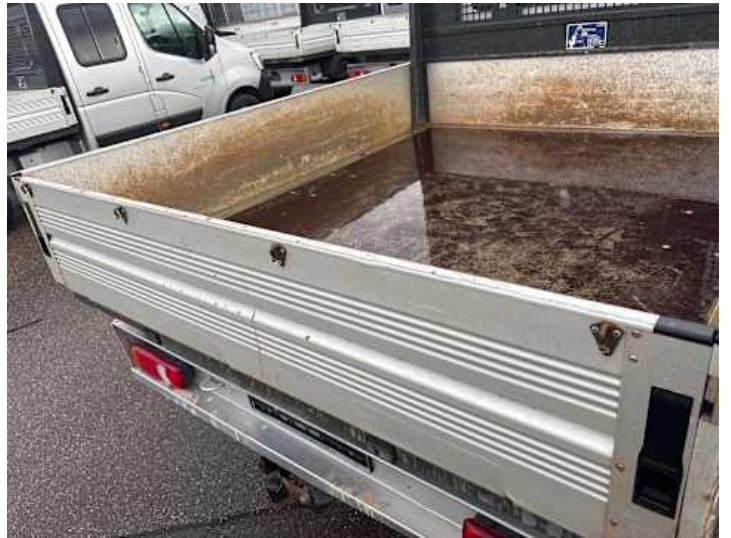
Heckklappe (Lackschaden, Delle)

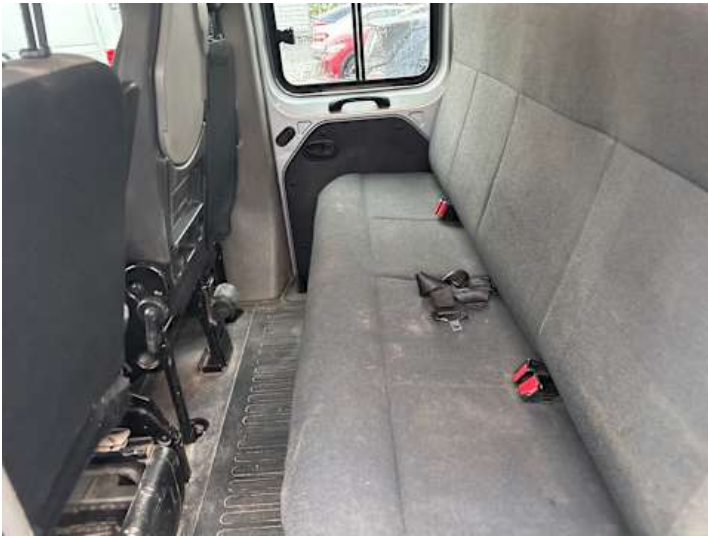
Innenraum (Verschleiß, Verschmutzung)

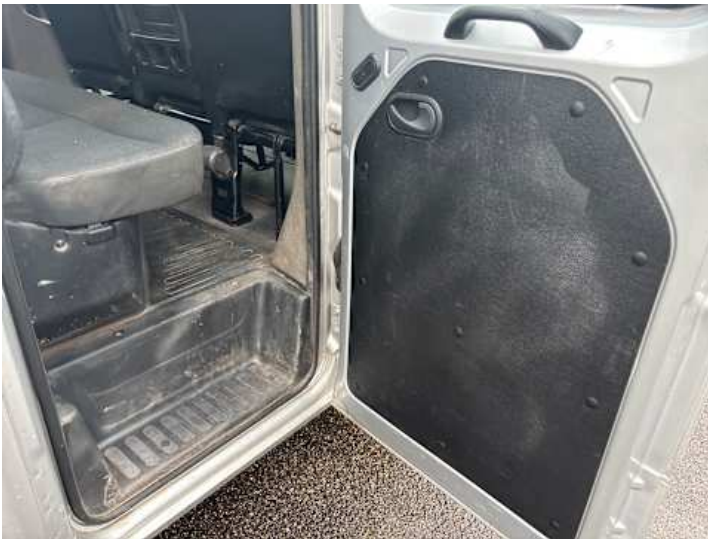
Innenraum (Verschleiß, Kratzer)

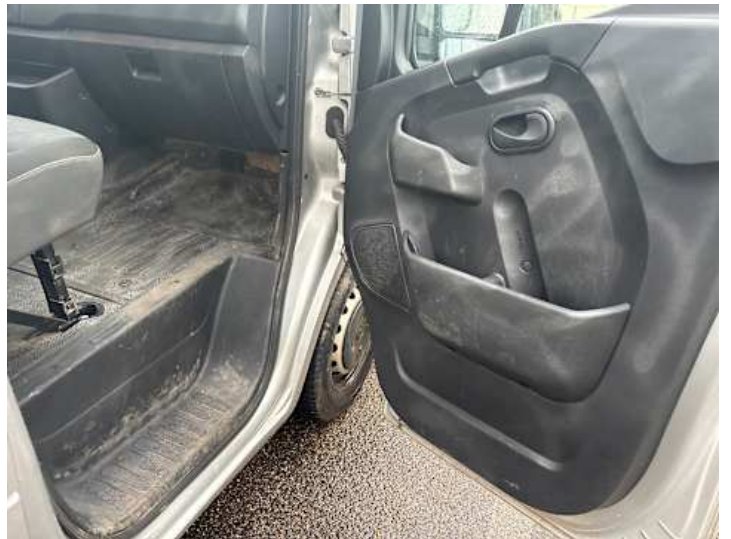
Innenraum (Verschleiß, Kratzer)

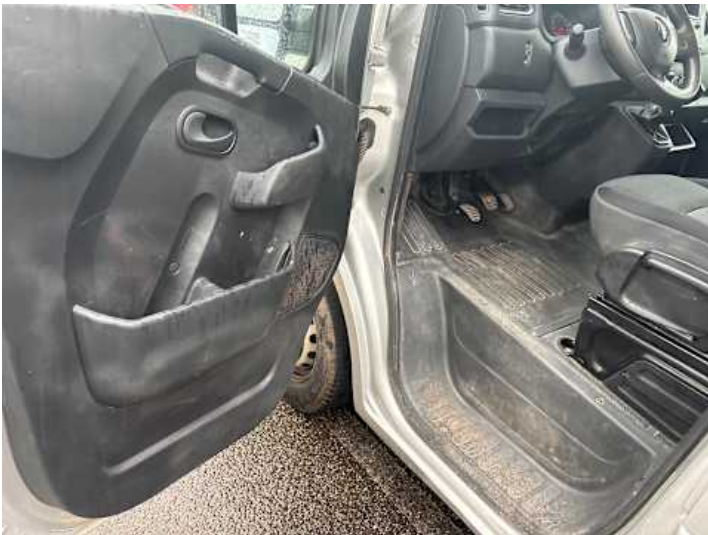
Innenraum (Verschleiß, Kratzer)

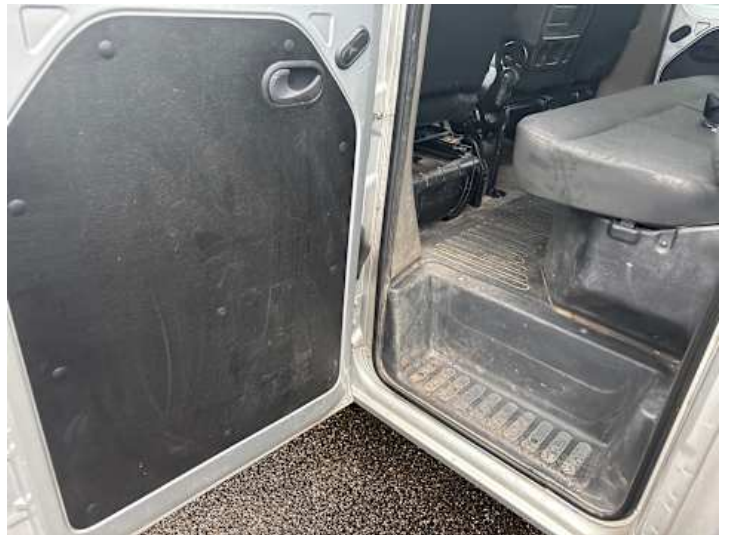
Innenraum (Verschleiß, Kratzer)
