## Toyota Hiace

EZ 01/2004 | Van | Diesel | Automatikgetriebe | 280.485km  
Besteuerung: Differenzbesteuert (§25a UStG)  
Fahrzeugstandort: 28\*\*\*  
Fahrzeug aufgenommen am: 04.08.2026

# Hinweise zum Zustandsbericht

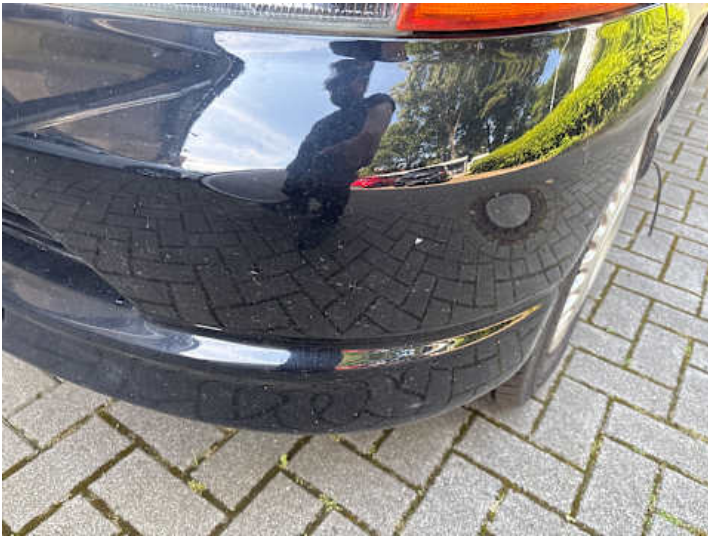
Stoßstange vorne (Kratzer)

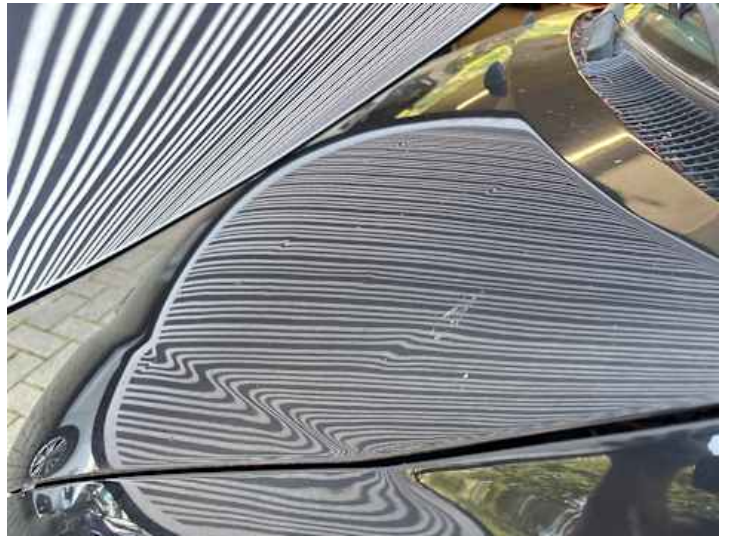
Motorhaube (Kratzer, Delle)

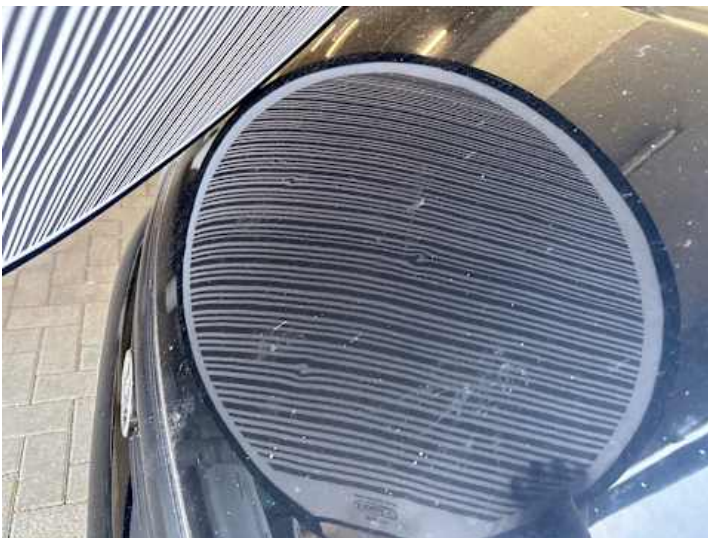
Motorhaube (Kratzer, Delle)

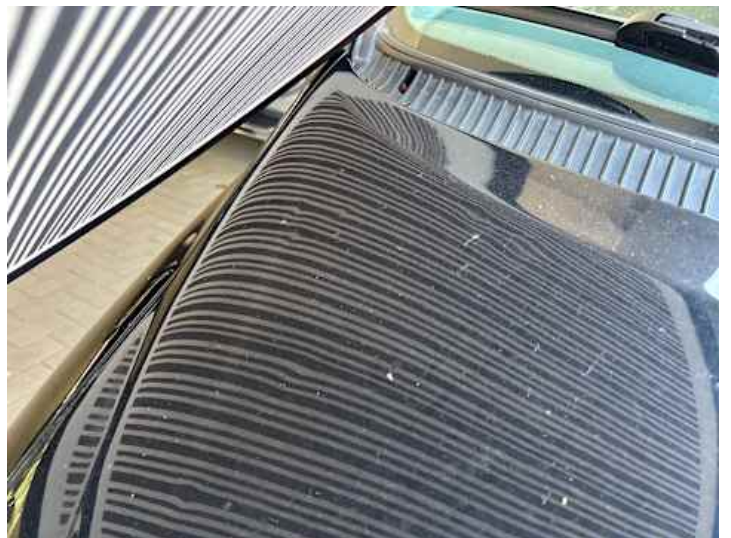
Motorhaube (Kratzer, Delle)

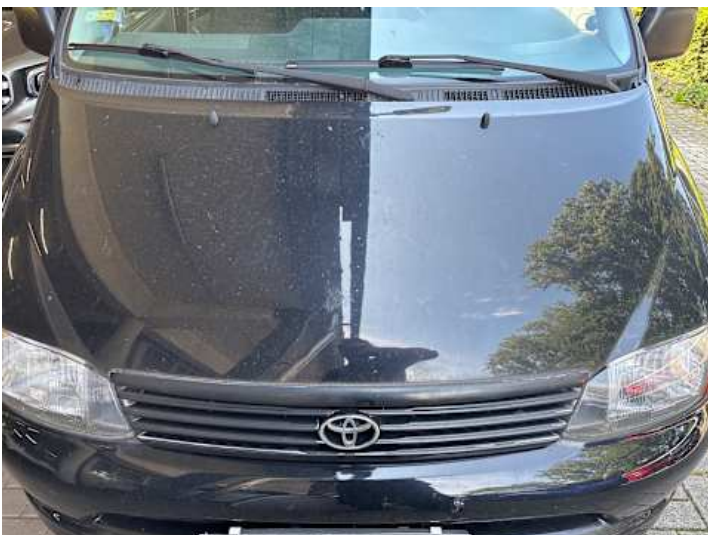
Motorhaube (Kratzer, Delle)

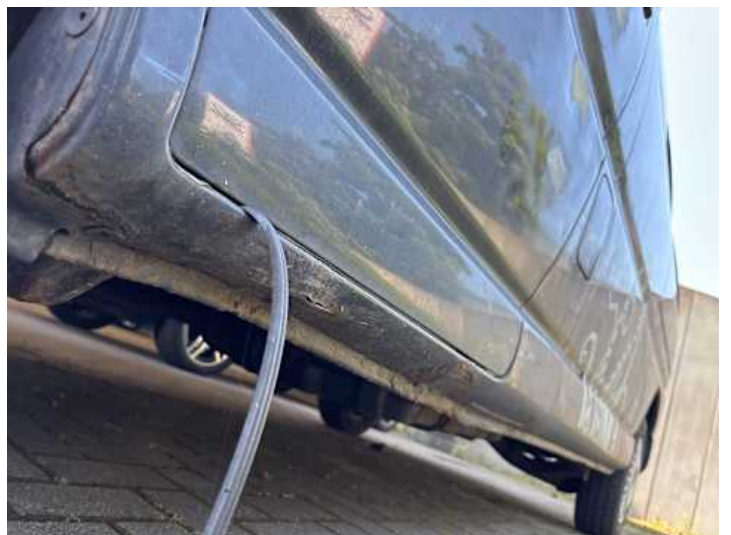
Fahrrertür (Lackschaden, Rost)

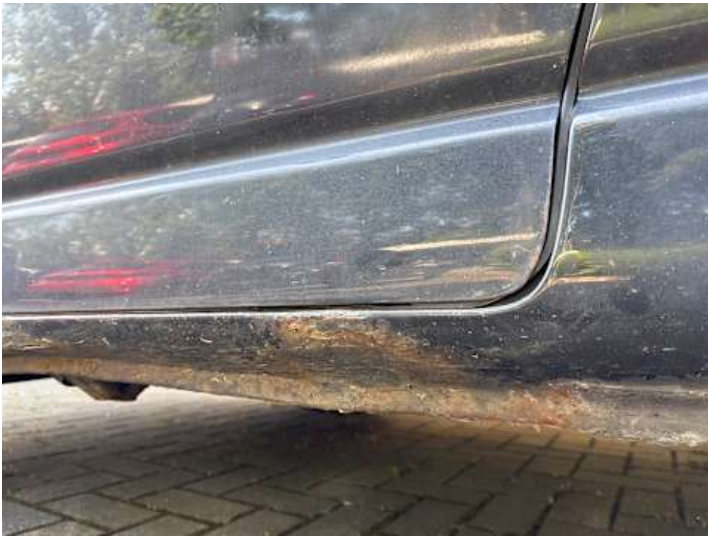
Fahrtür (Lackschaden, Rost)

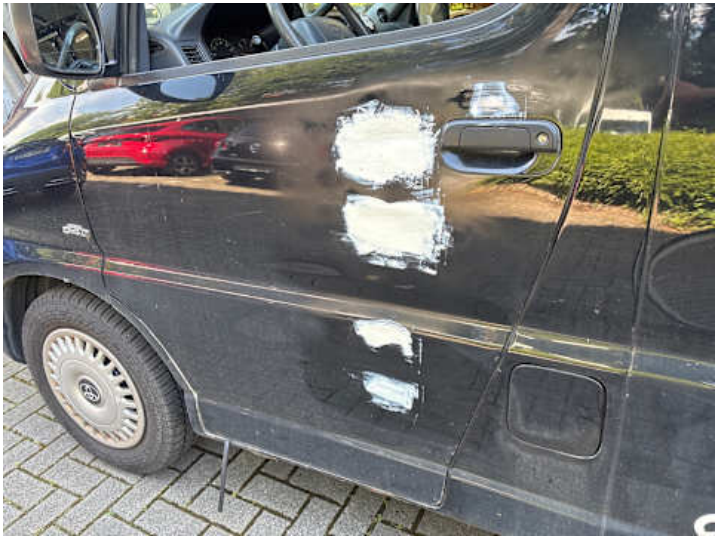
Fahrtür (Lackschaden, Rost)

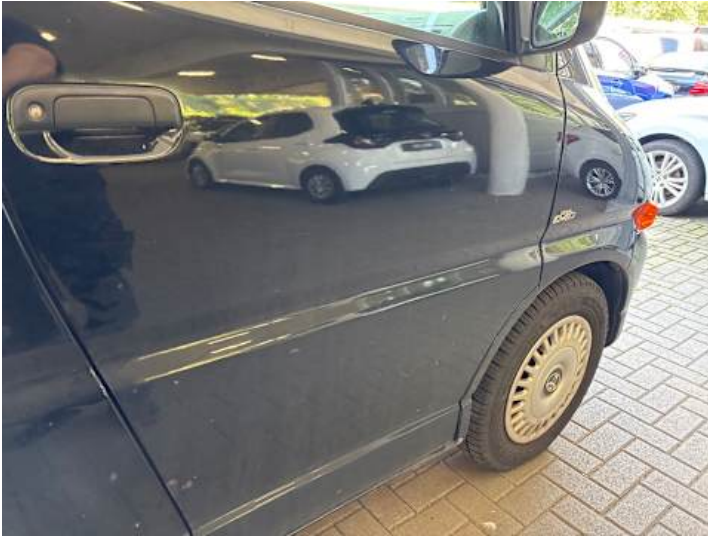
Beifahrtür (Kratzer)

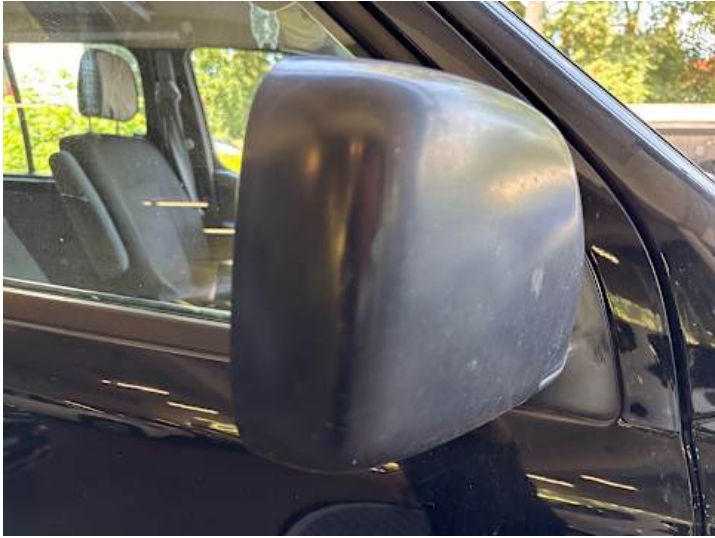
Beifahrtür (Kratzer)

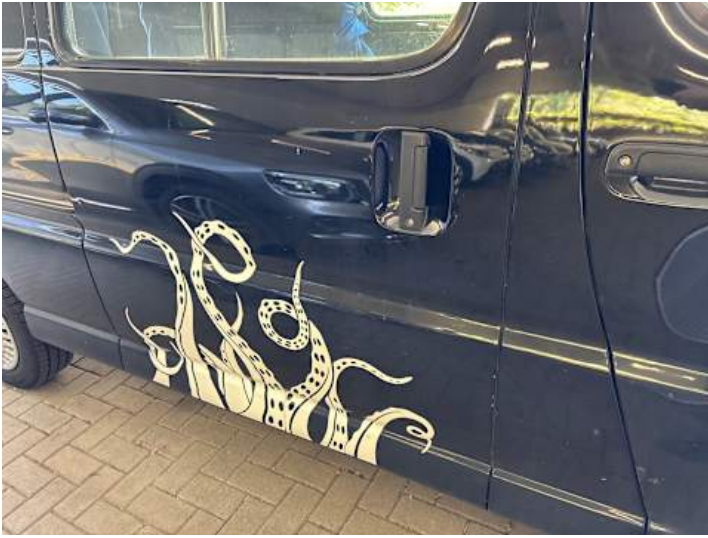
Türe hinten rechts (Kratzer)

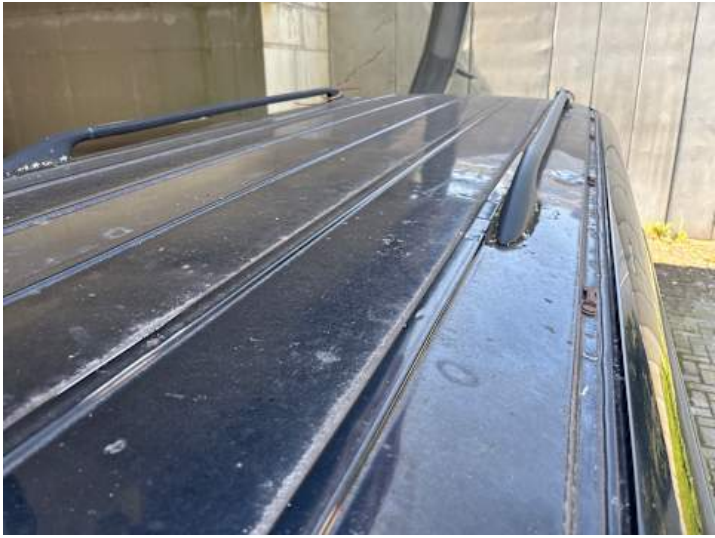
Bestehender Hagelschaden;

Dach (Delle, Verformung)

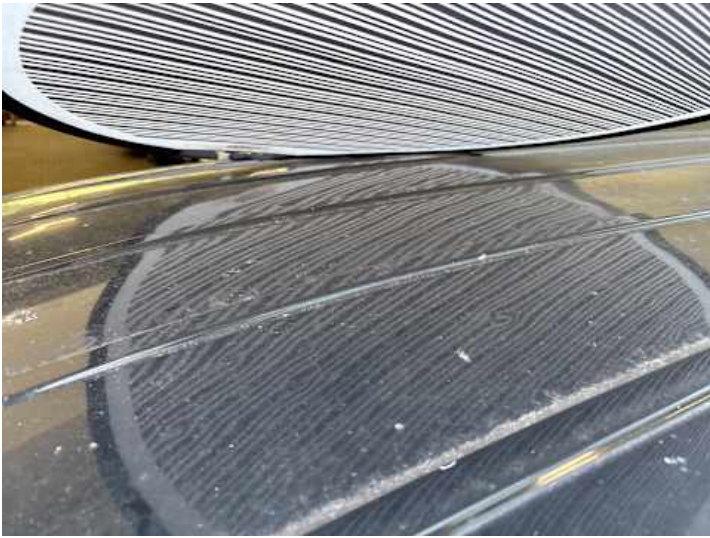
Dach (Delle, Verformung)

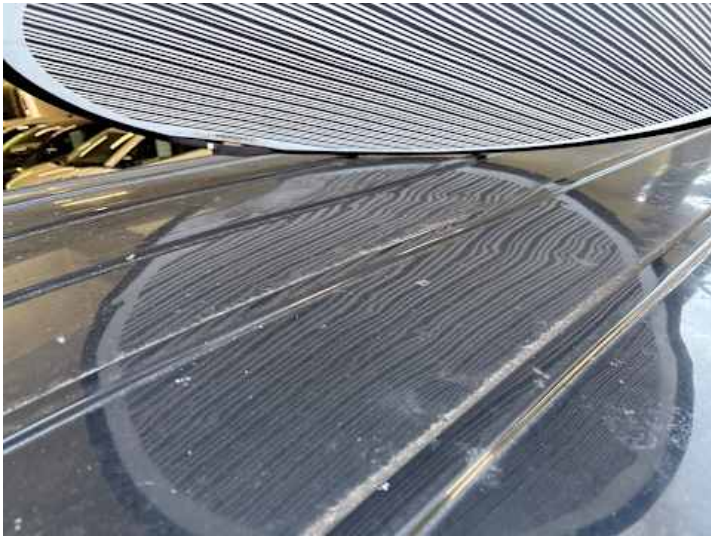
Dach (Delle, Verformung)

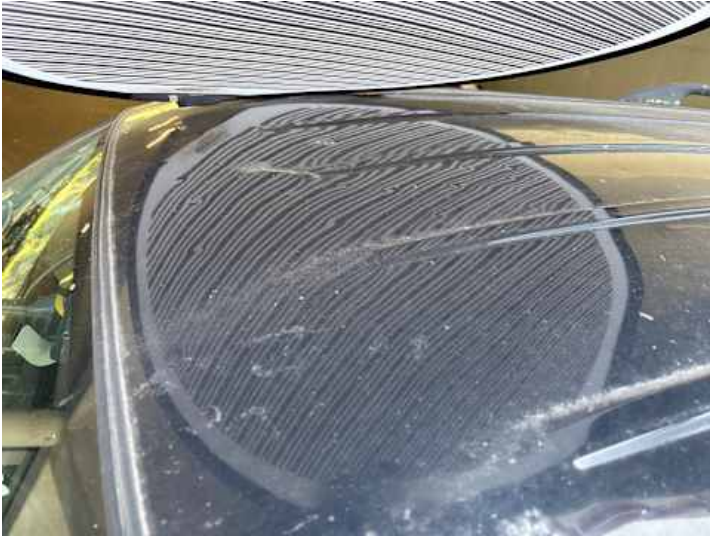
Dach (Delle, Verformung)

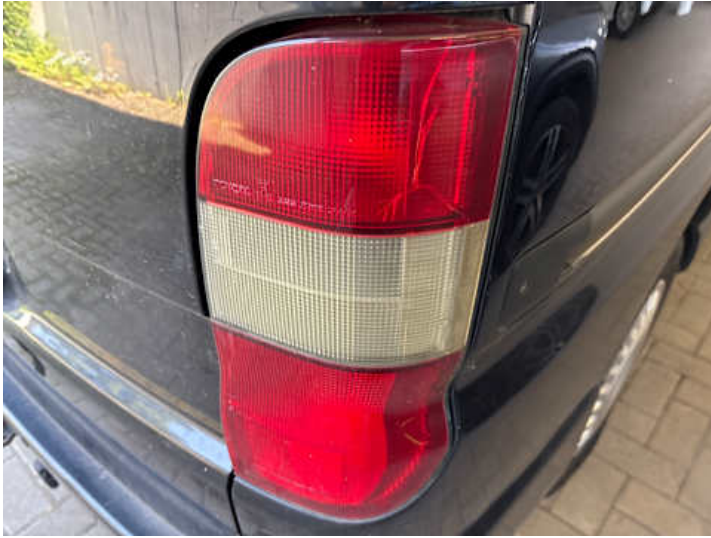
Rücklicht (rechts) (Riss/Bruch)

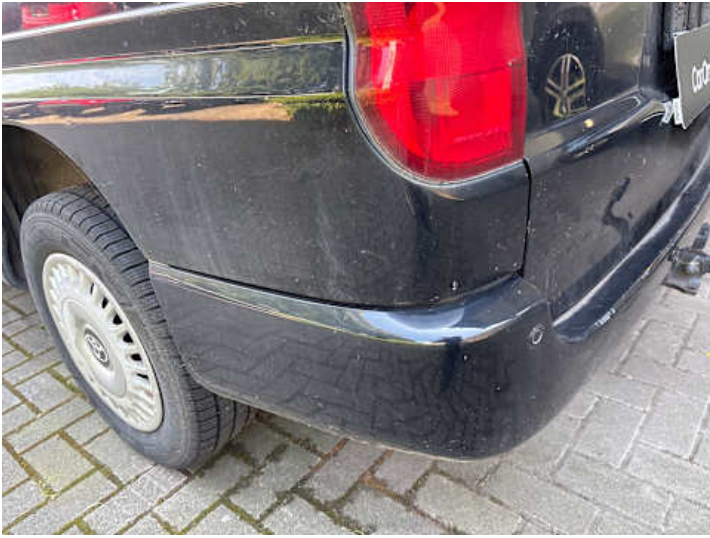
Stoßstange hinten (Kratzer)

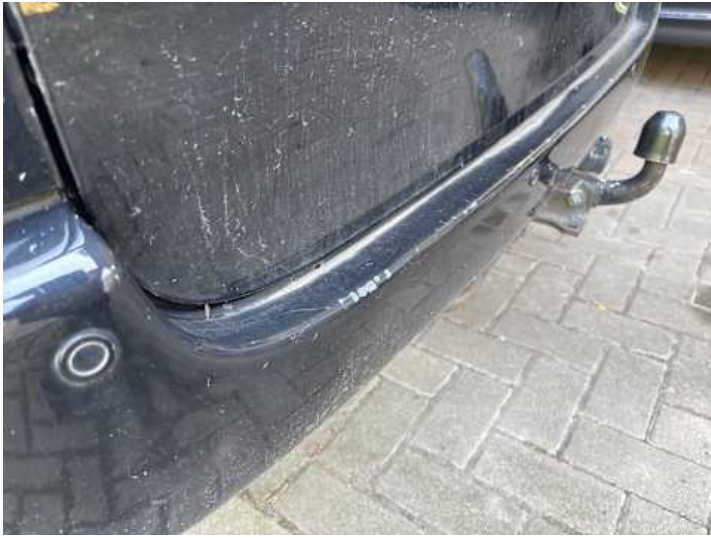
Stoßstange hinten (Kratzer)

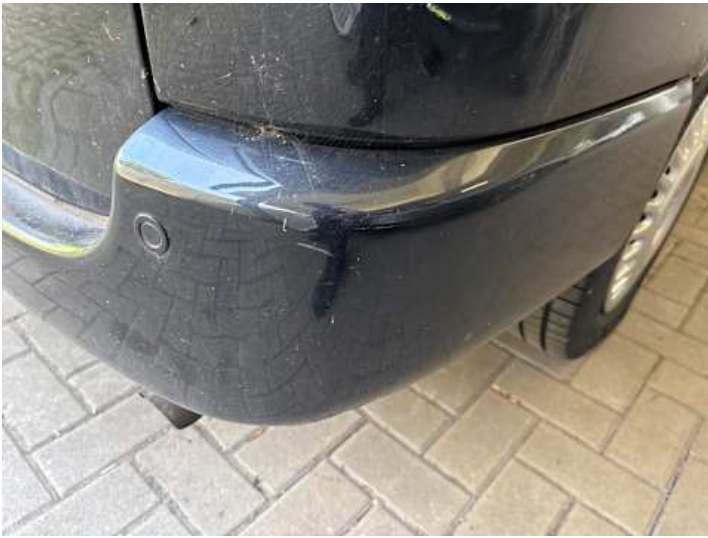
Stoßstange hinten (Kratzer)

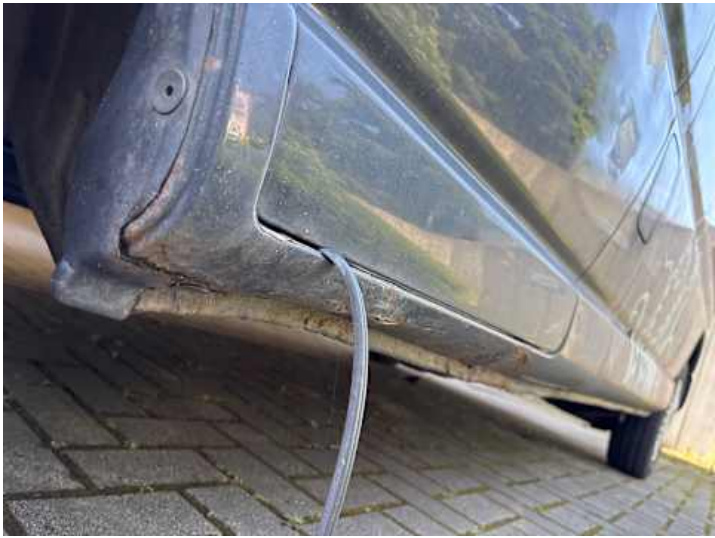
Schweller links (Rost)

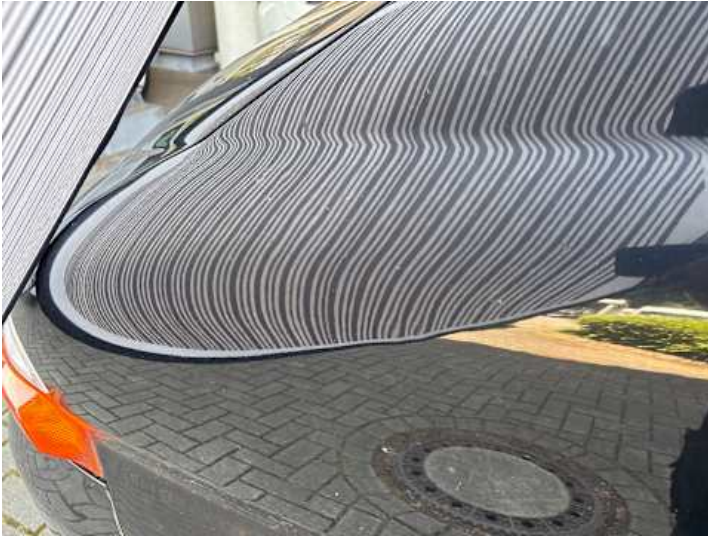
Kotflügel vorne links (Delle)

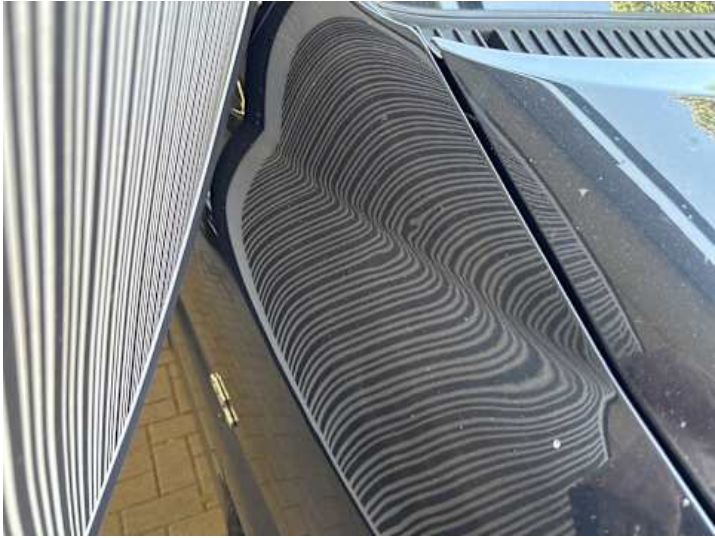
Kotflügel vorne rechts (Delle)

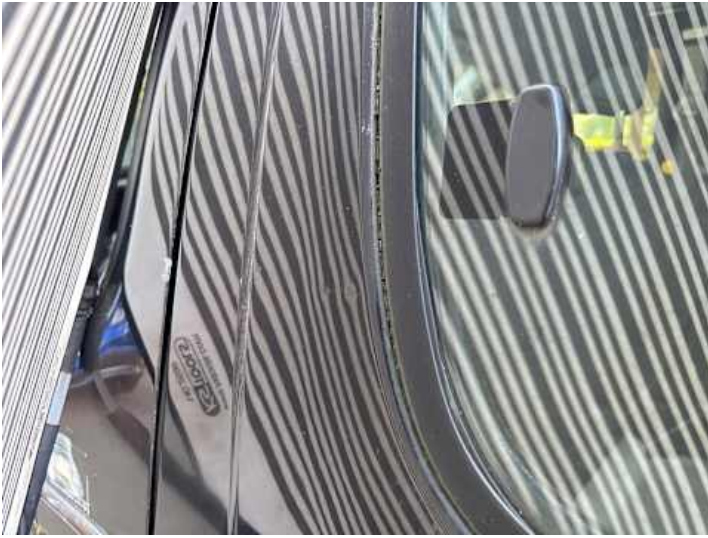
Seitenteil hinten links (Kratzer, Delle)

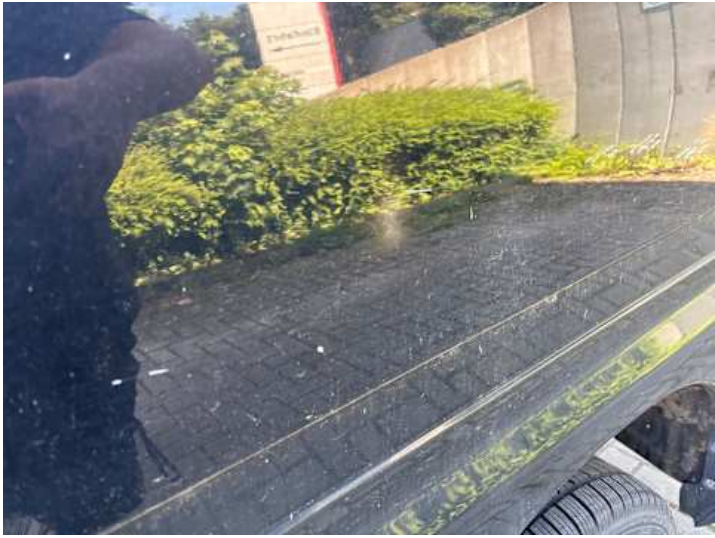
Seitenteil hinten links (Kratzer, Delle)

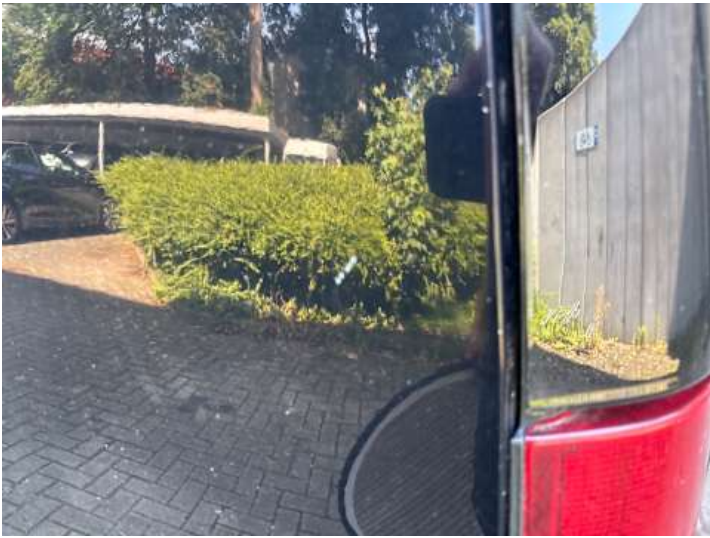
Seitenteil hinten links (Kratzer, Delle)

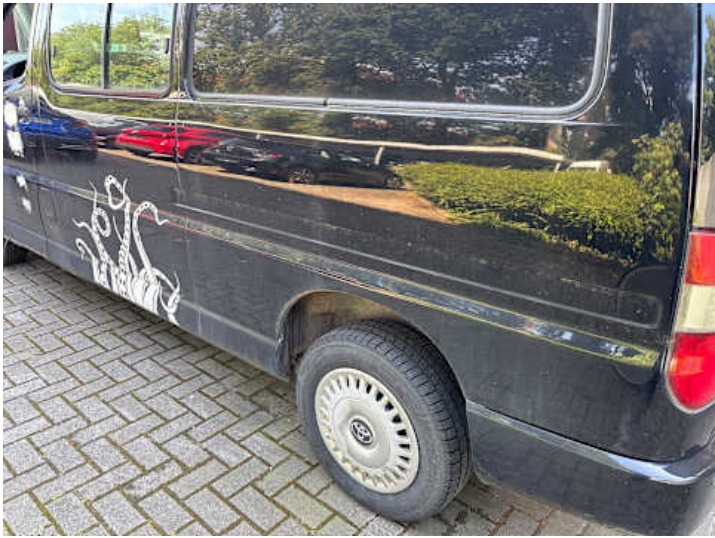
Seitenteil hinten links (Kratzer, Delle)

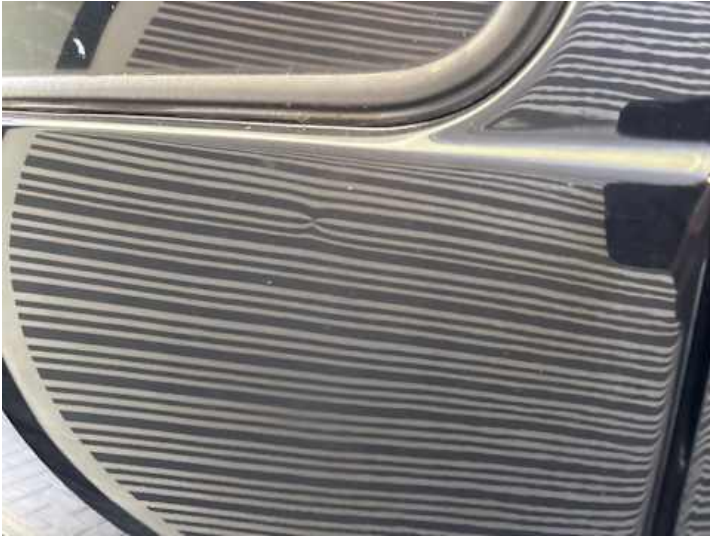
Seitenteil hinten rechts (Verformung, Rost)

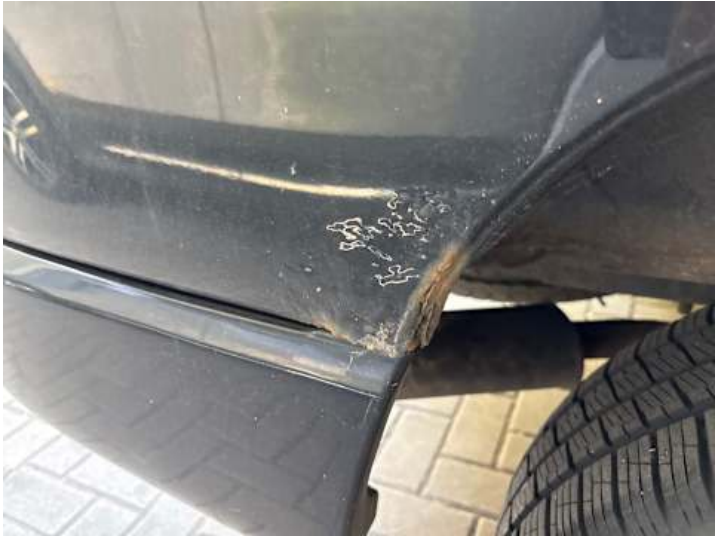
Seitenteil hinten rechts (Verformung, Rost)

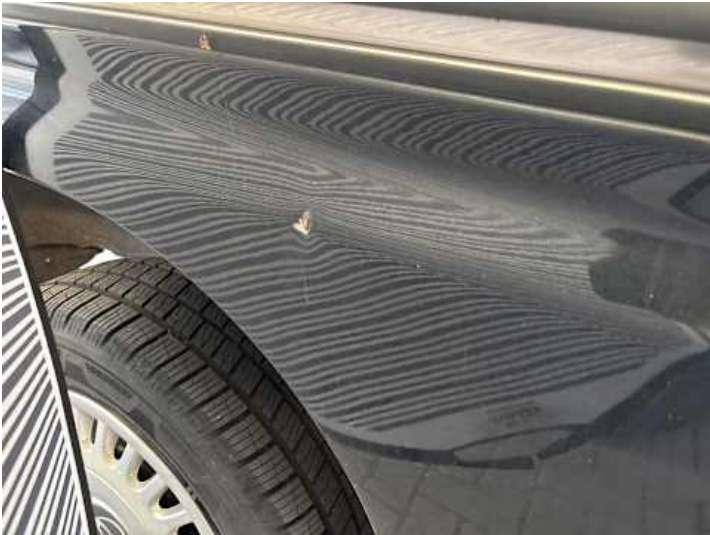
Seitenteil hinten rechts (Verformung, Rost)

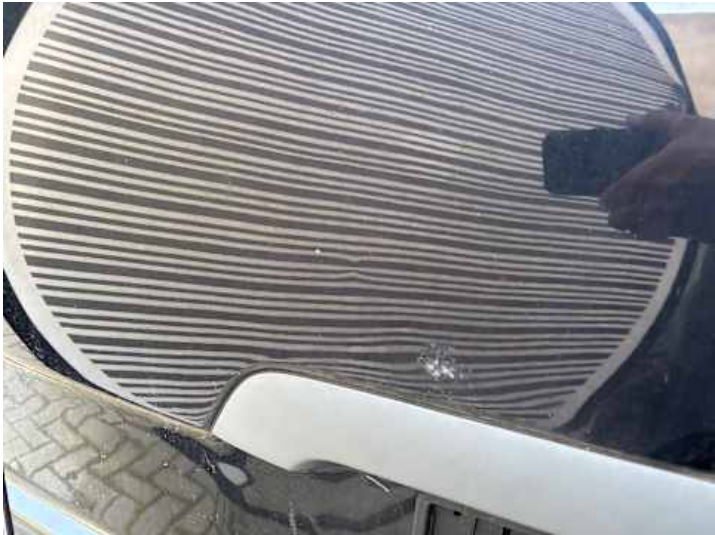
Heckklappe (Kratzer, Delle)

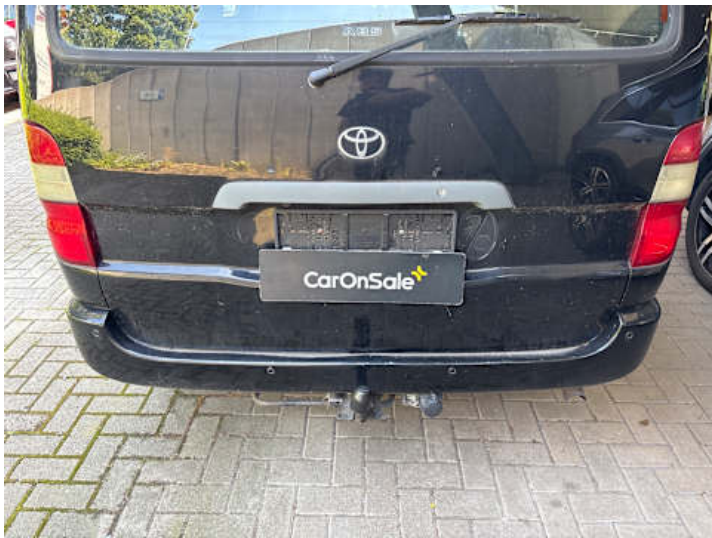
Heckklappe (Kratzer, Delle)

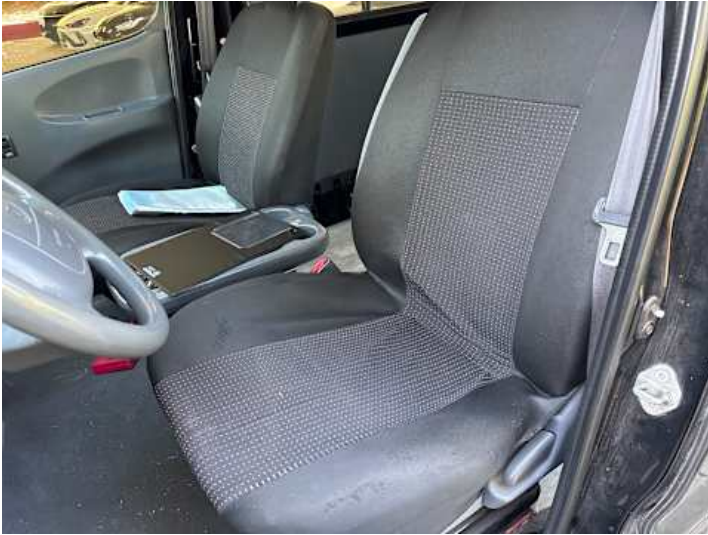
Innenraum (Verschleiß)

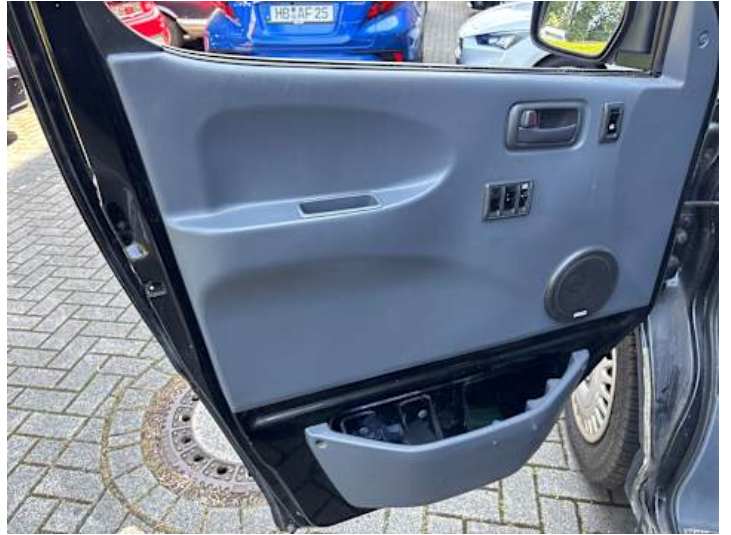
Innenraum (Verschleiß)

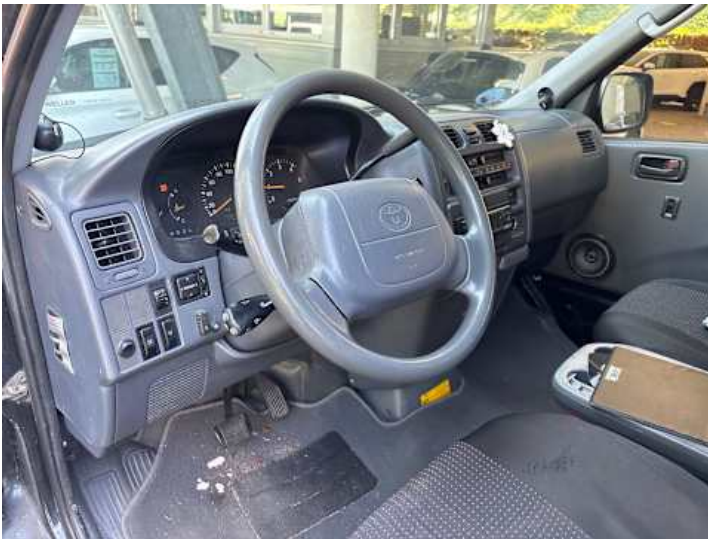
Innenraum (Verschleiß)
