## Mercedes-Benz CLA 180

EZ 03/2016 | Kombi | Benzin | Automatikgetriebe | 141.231km

Fahrzeug aufgenommen am: 10.07.2026

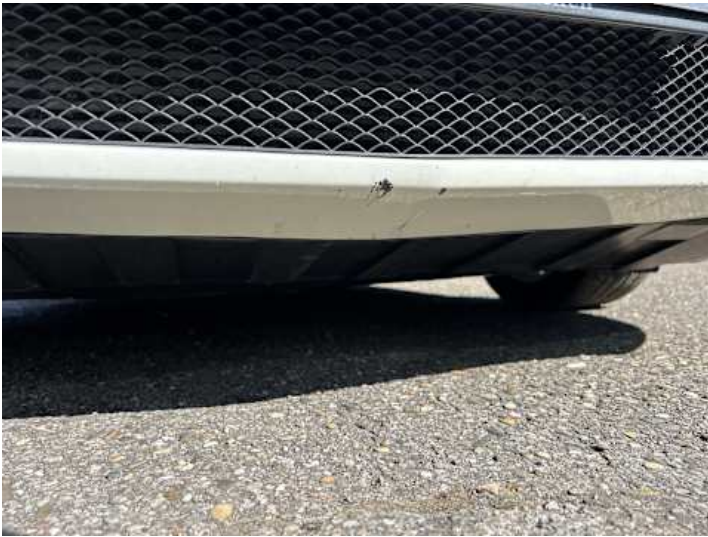
Stoßstange vorne (Kratzer)

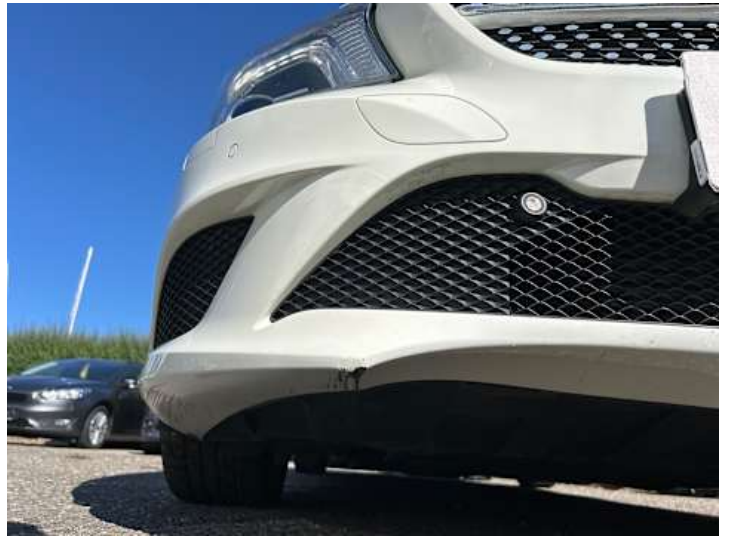
Stoßstange vorne (Kratzer)

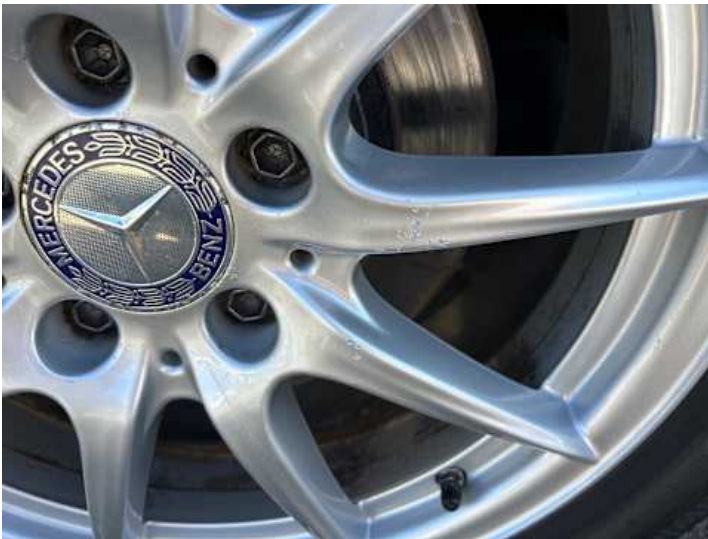
Rad (Kratzer)

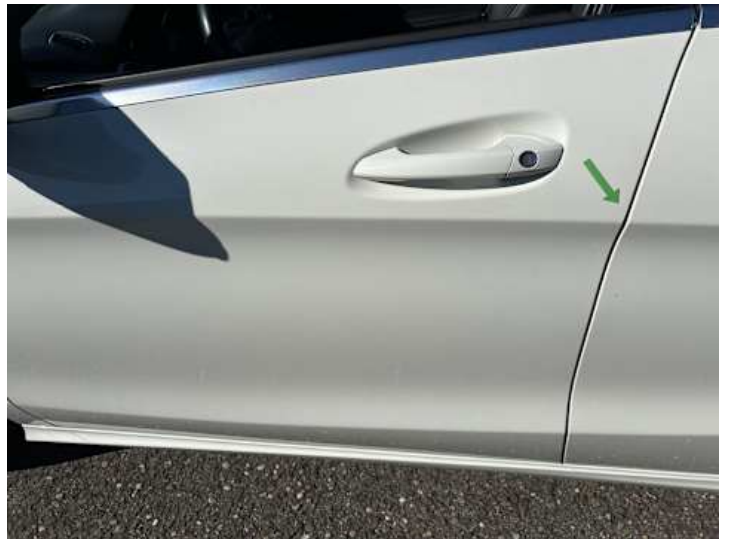
Fahrtür (Kratzer)

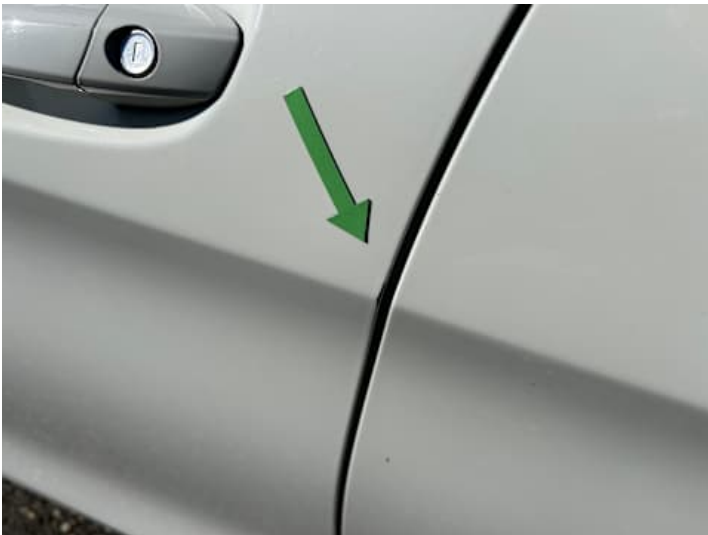
Fahrtür (Kratzer)

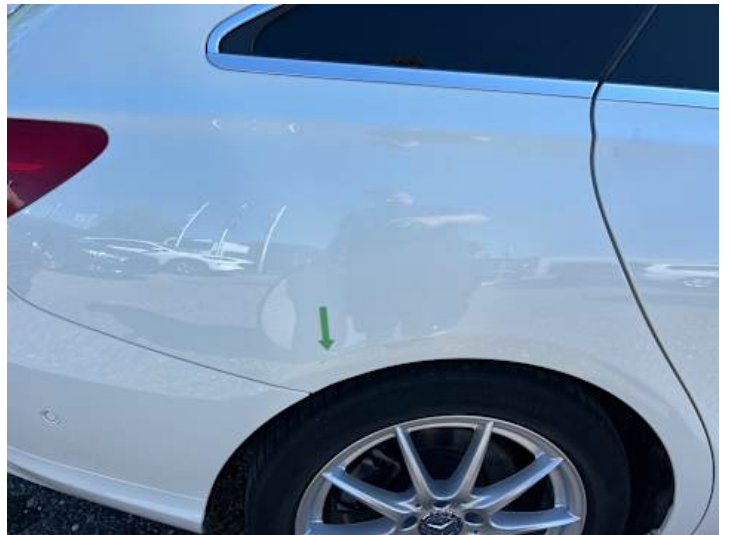
Seitenteil hinten rechts (Riss/Bruch)

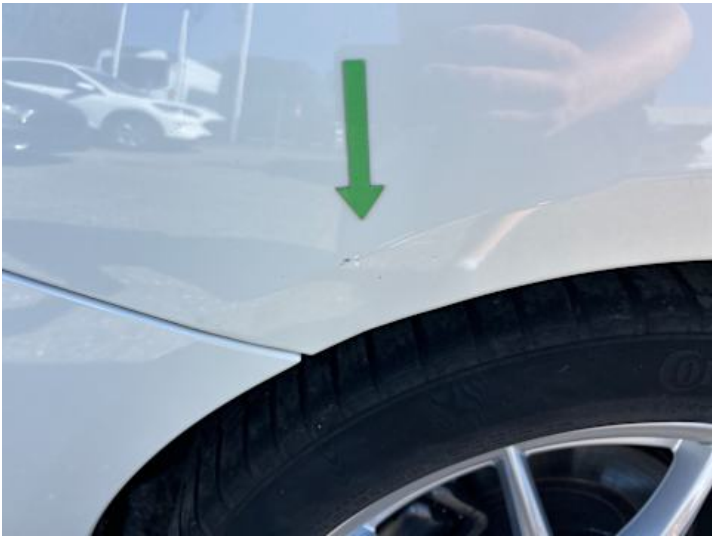
Seitenteil hinten rechts (Riss/Bruch)

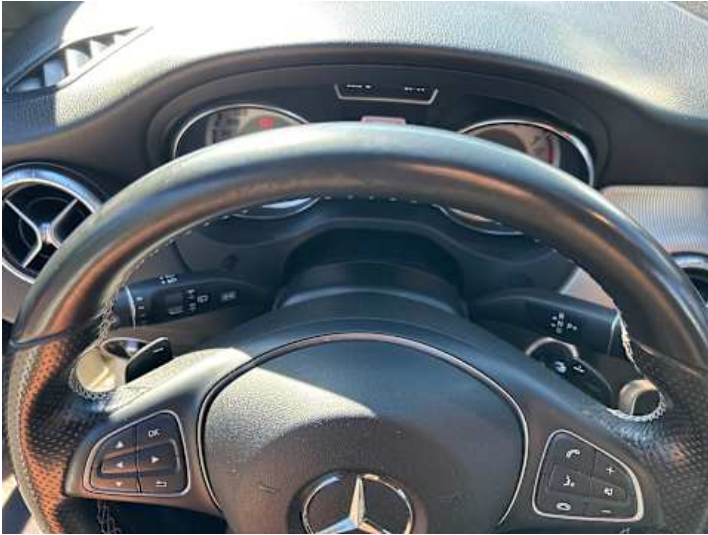
Innenraum (Verschleiß)

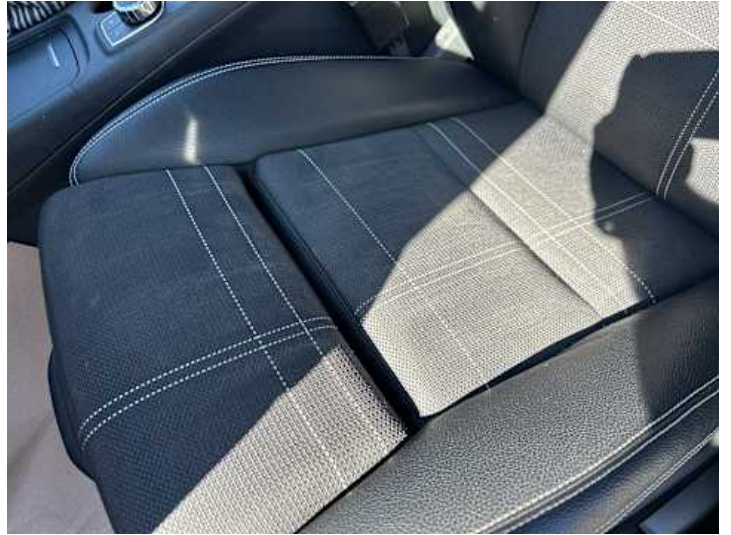
Innenraum (Verschmutzung)
