**LOTTERSCHMID**  
KFZ-SACHVERSTÄNDIGE

## HAFTPFLICHTSCHADEN

Sandero III (10.2020->) / Stepway Expression

Hauptbeschädigungsbereich: vorne links

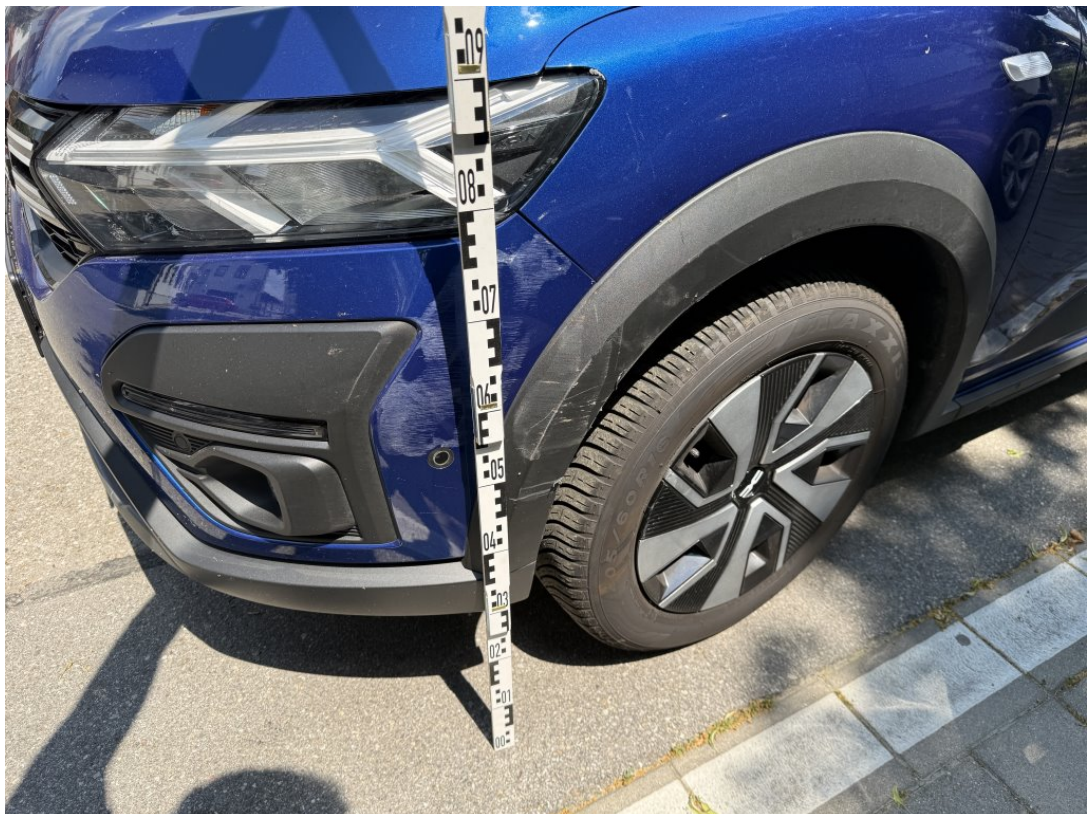
Bild Nr. 008

Die am Fahrzeug erkennbaren Beschädigungen wurden durch ein von außen mit mechanischer Gewalt einwirkendes Ereignis verursacht. Nach Art und Umfang der Beschädigungen am Fahrzeug, erfolgte der Anstoß links seitlich.

Anstossbereich/Anstosshöhe

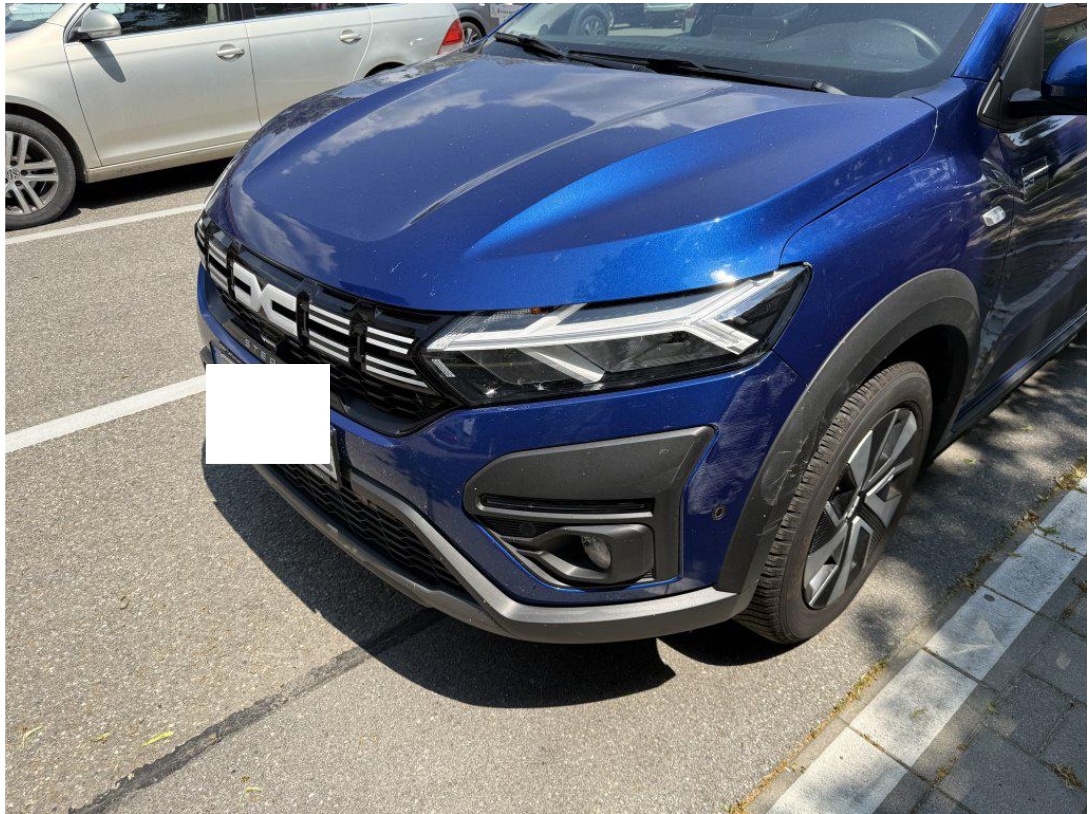
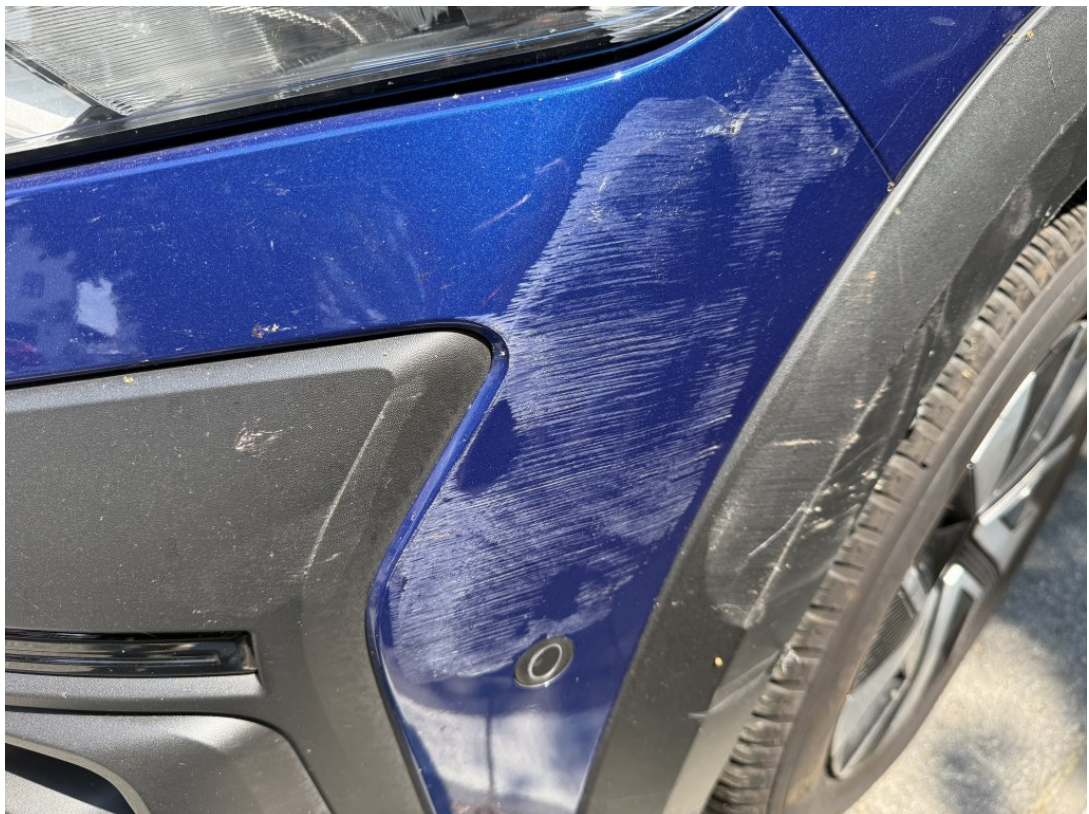
Bild Nr. 009

=> **Altschaden: Lackierung Stoßfänger vorne beschädigt**

Verkleidung-Stoßfänger vorne beschädigt/plastisch verformt

Verkleidung-Stoßfänger vorne beschädigt/plastisch verformt – erneuern

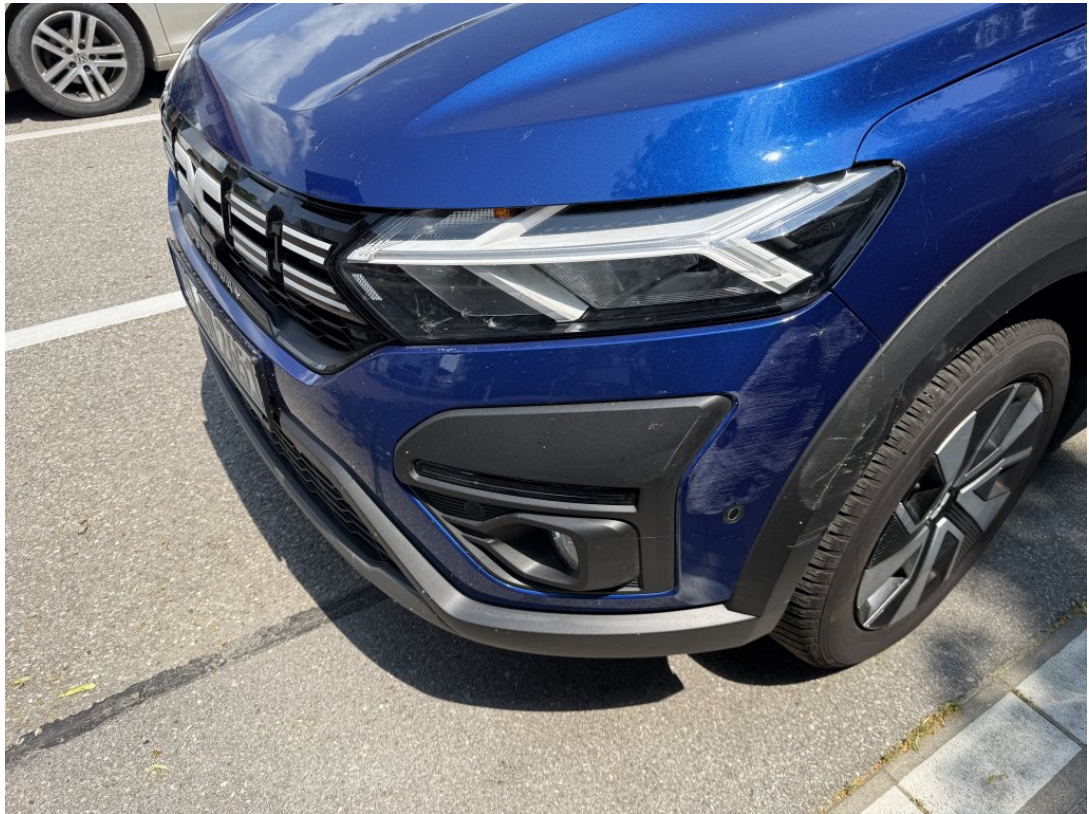
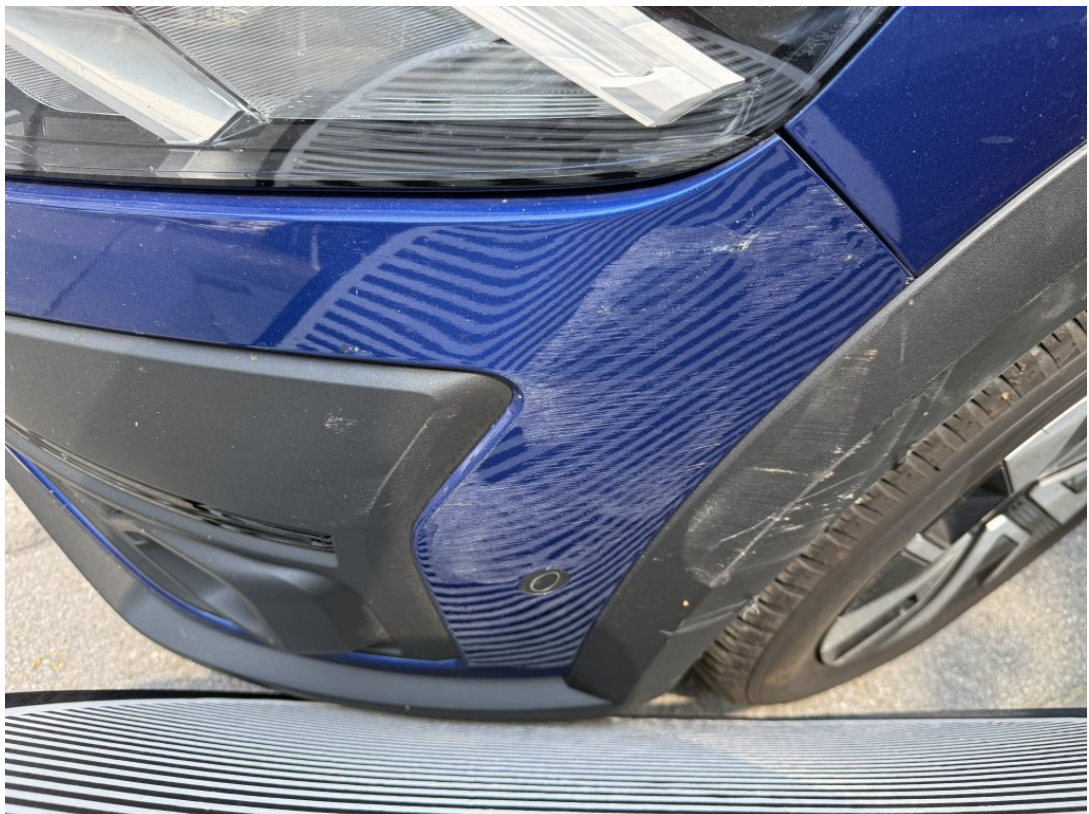
Bild Nr. 011

Verkleidung-Stoßfänger vorne beschädigt/plastisch verformt

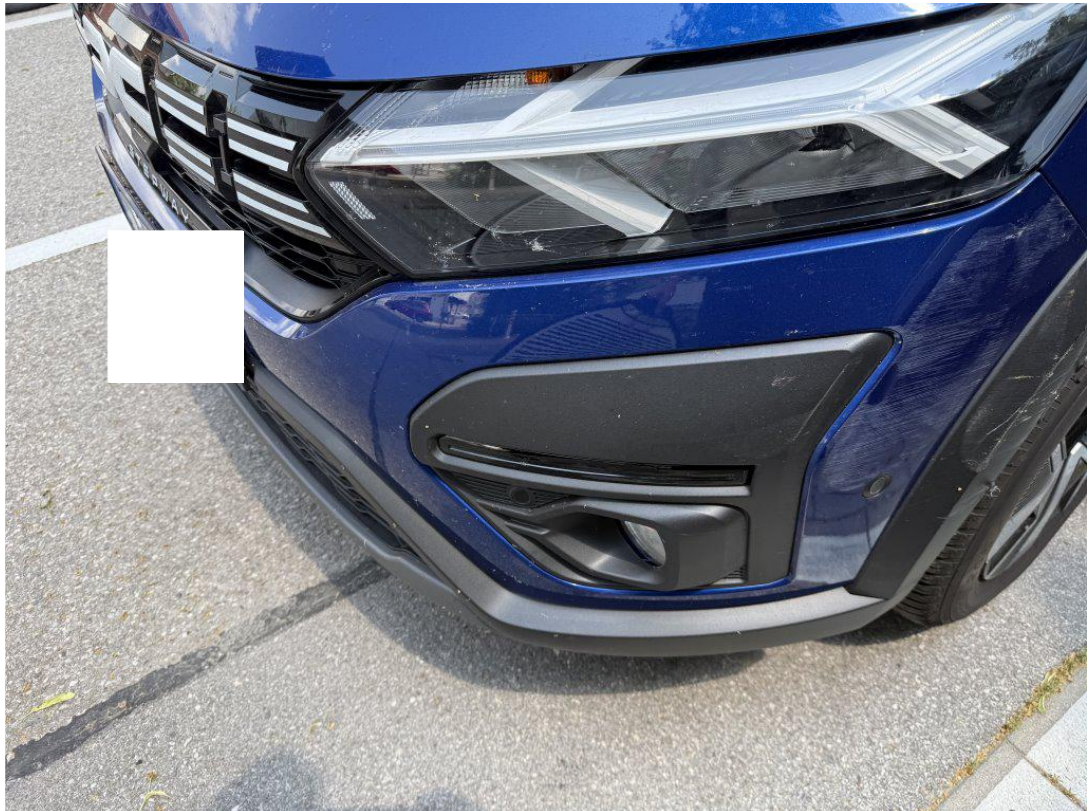
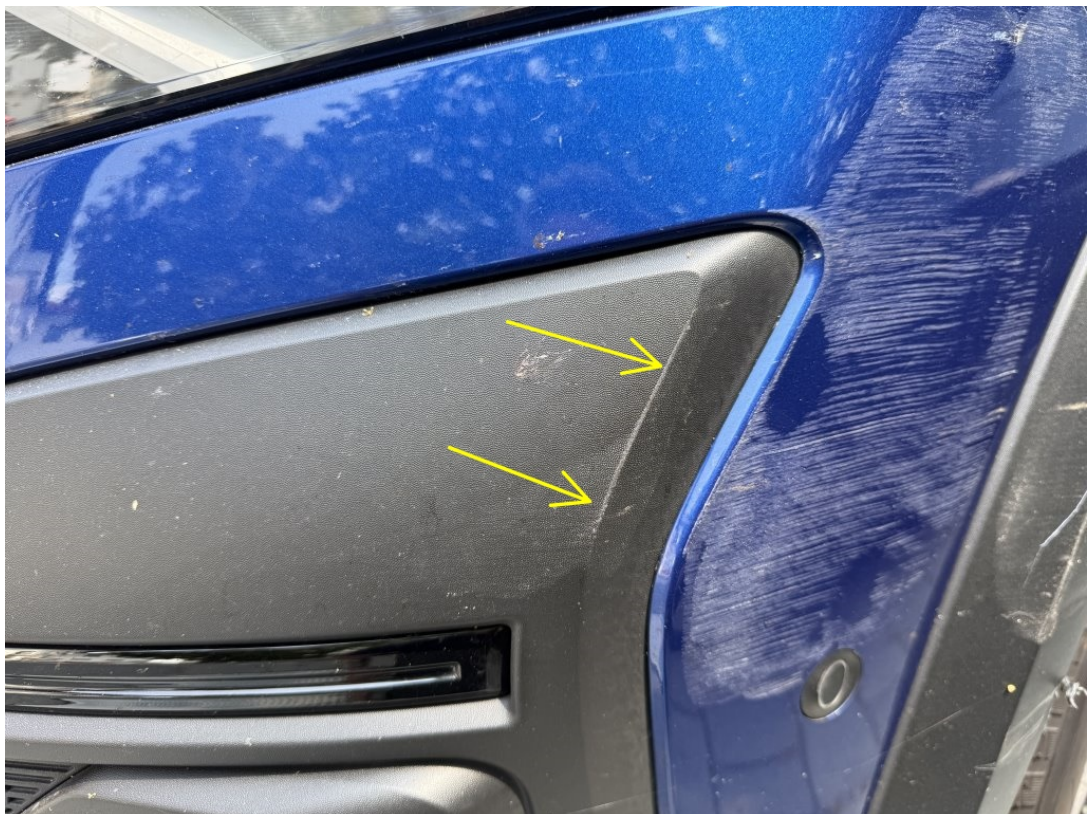
Bild Nr. 013

Blende Stoßfänger vorne links beschädigt/verschrammt

Blende Stoßfänger vorne links beschädigt/verschrammt - erneuern

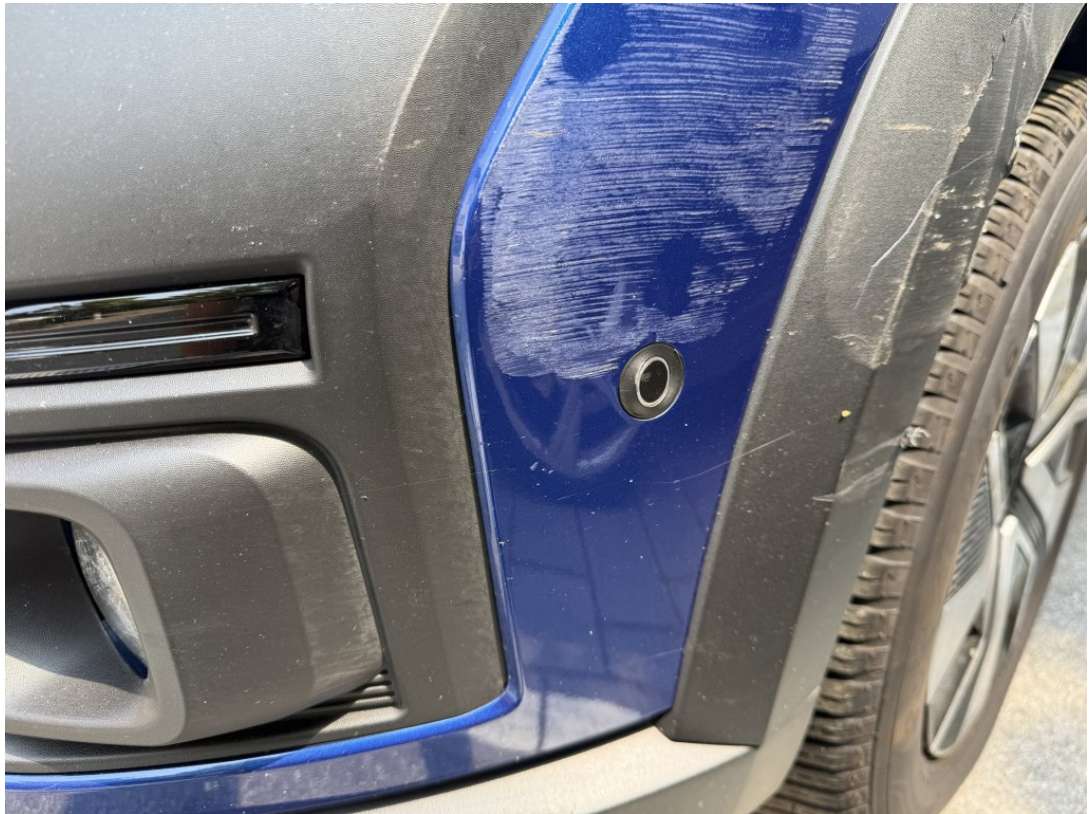
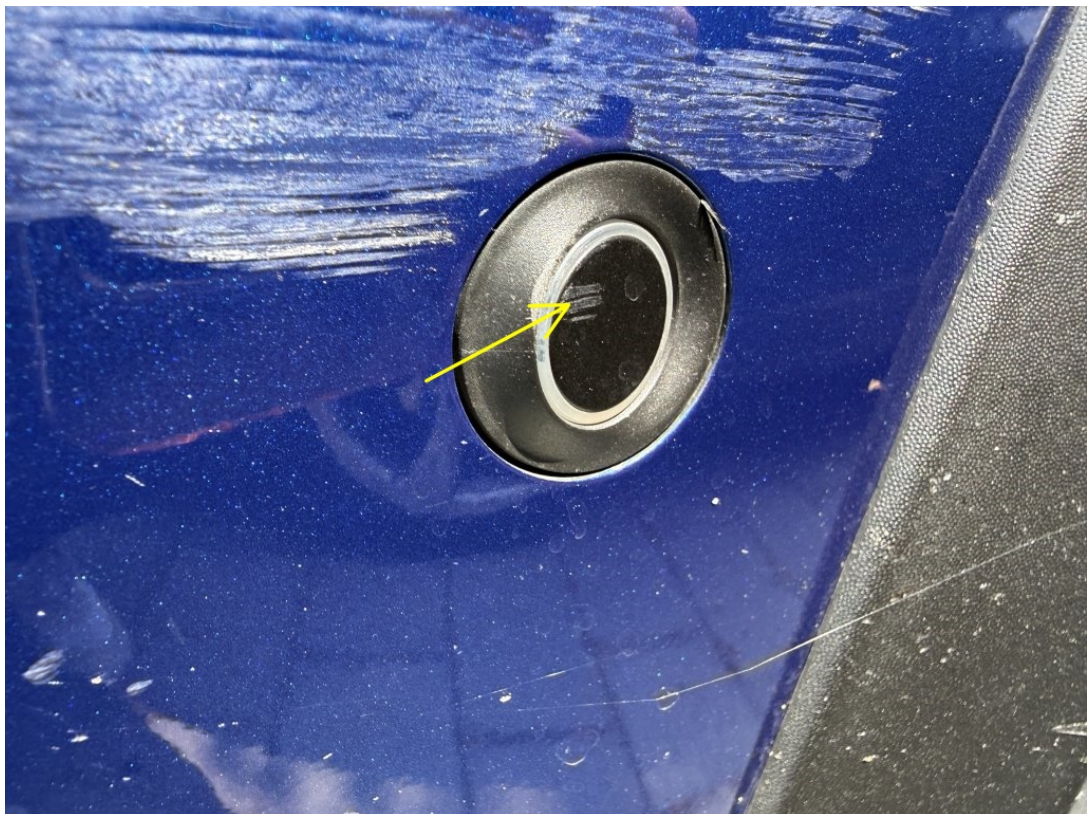
Bild Nr. 015

PDC - Sensor vorne links aussen beschädigt

PDC - Sensor vorne links aussen beschädigt - erneuern

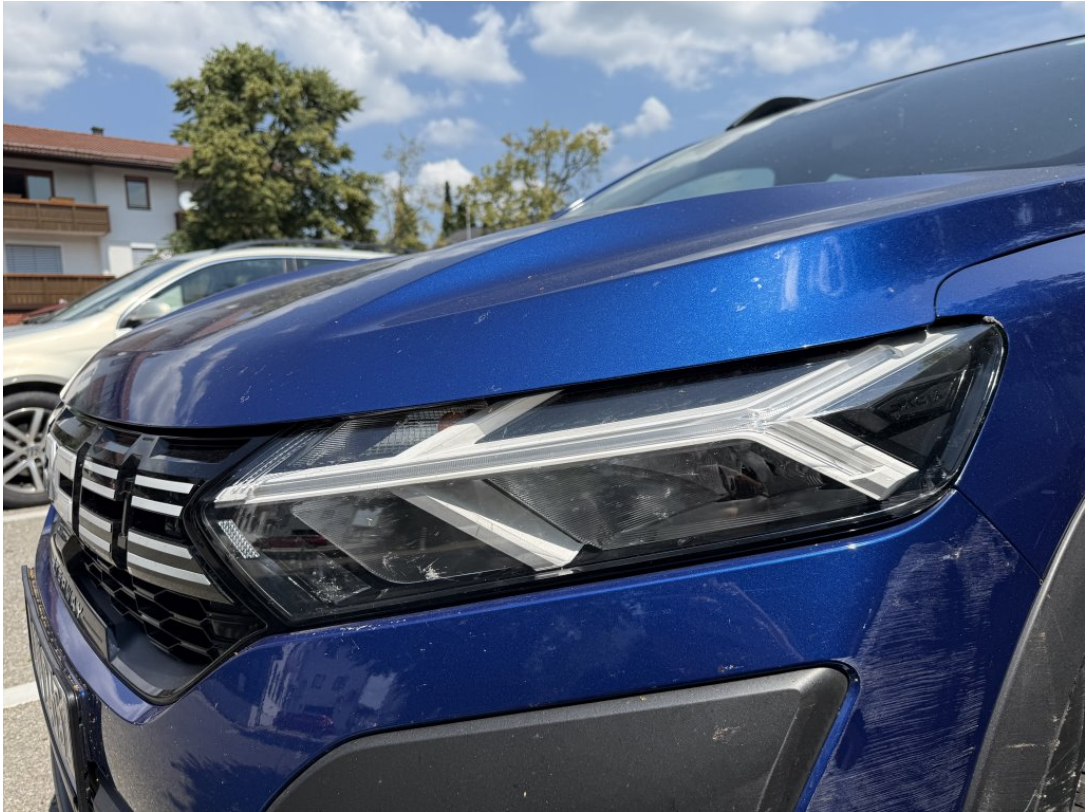
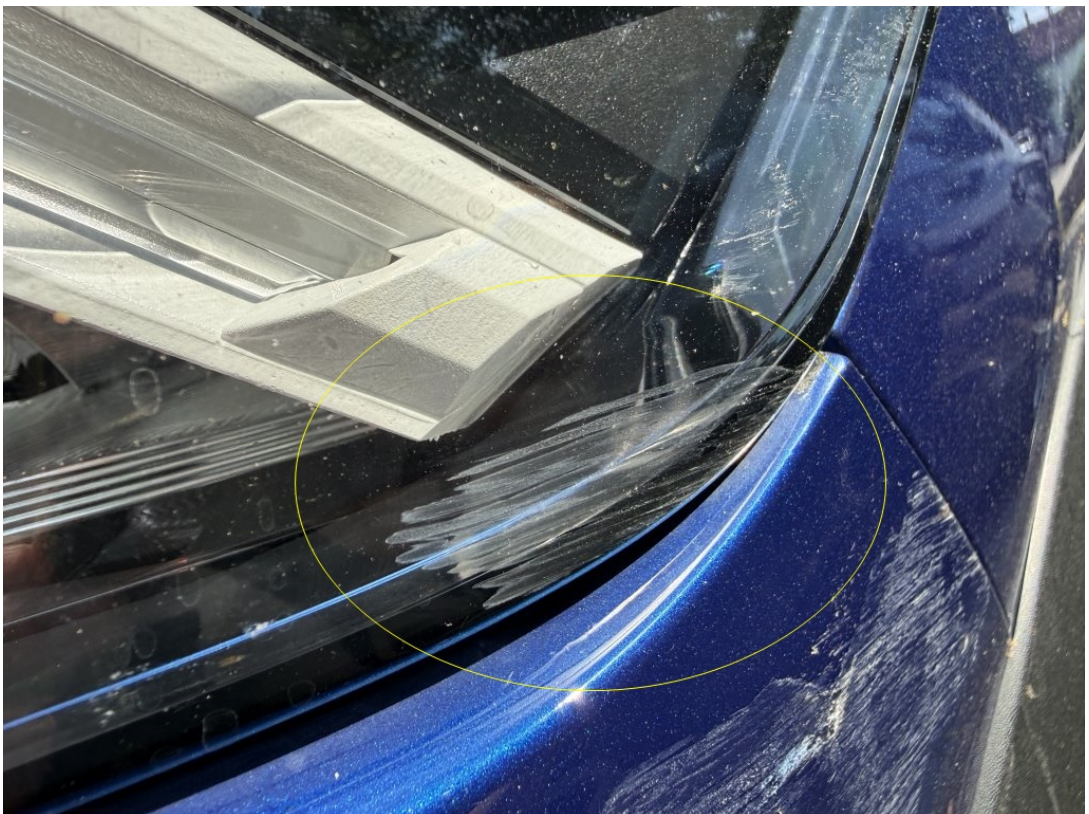
Bild Nr. 017

Scheinwerfer vorne links beschädigt

Scheinwerfer vorne links beschädigt - erneuern

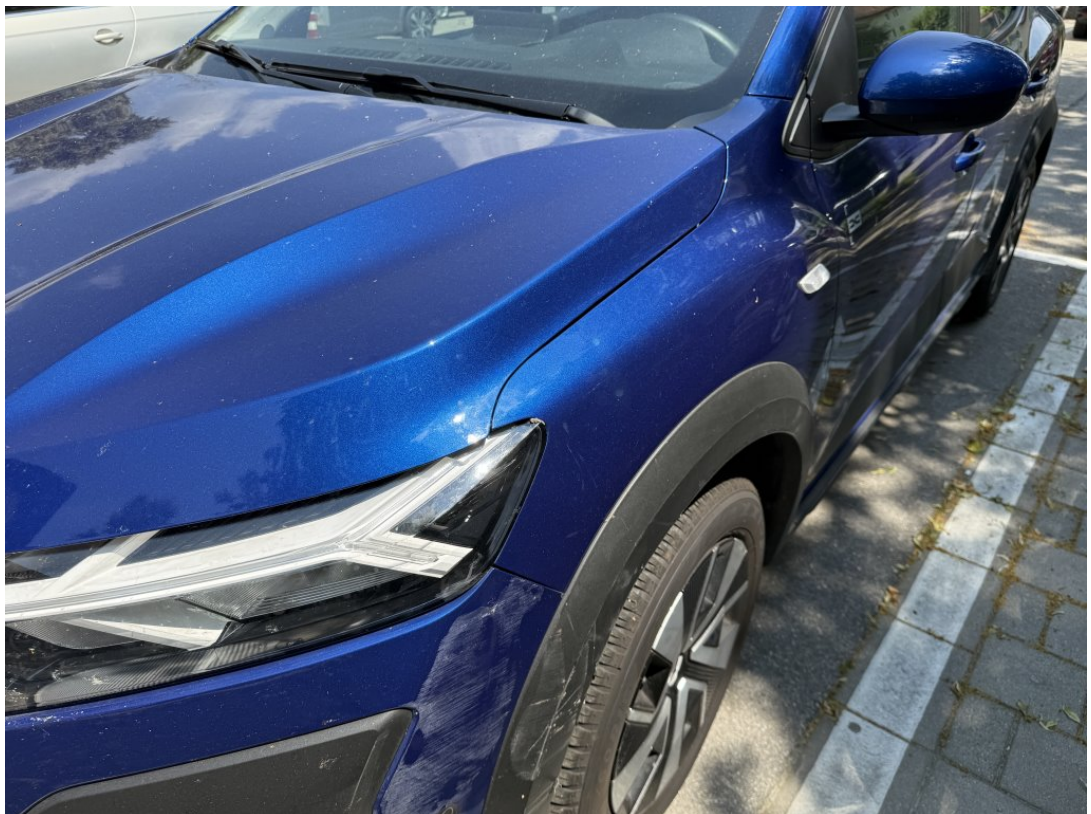
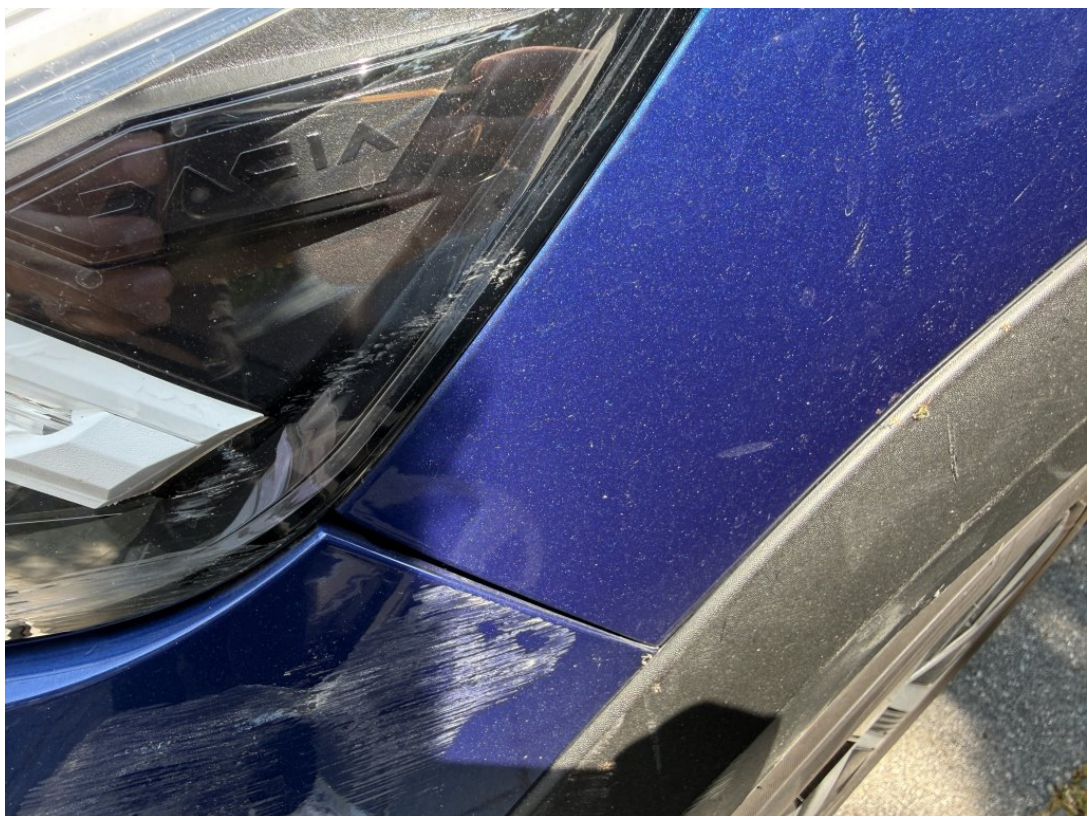
Bild Nr. 019

Kotflügel vorne links beschädigt/deformiert im Kantenbereich

Kotflügel vorne links beschädigt/deformiert im Kantenbereich - erneuern

=> **Umfasst: Oberflächenlackierung erforderlich**

=> **Umfasst: Tür vorne links abrüsten und Oberflächenlackierung durchführen**

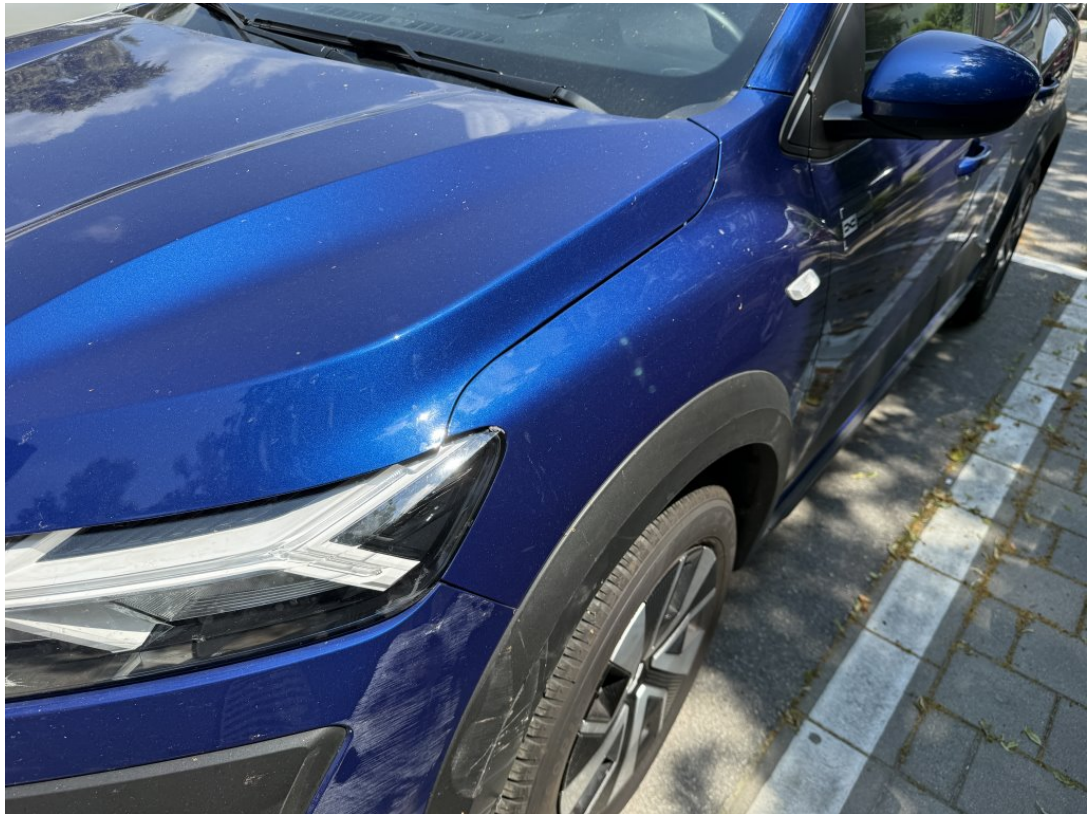
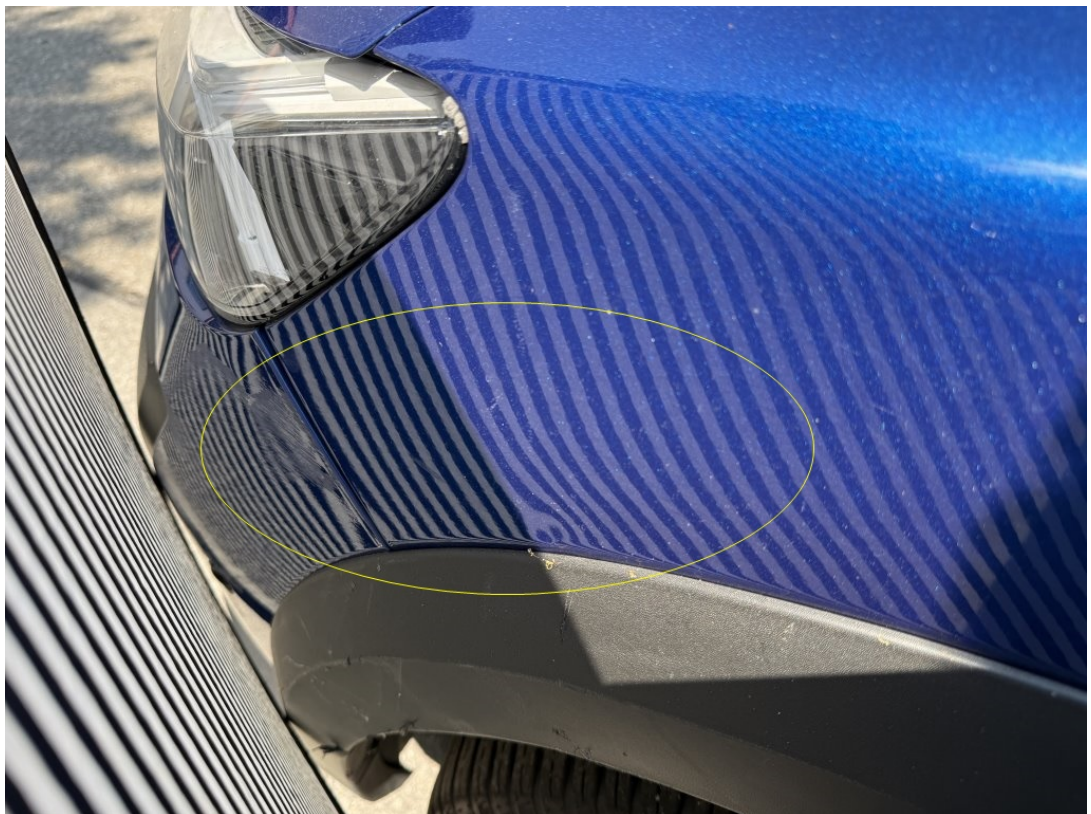
Bild Nr. 021

Kotflügel vorne links beschädigt/deformiert im Kantenbereich

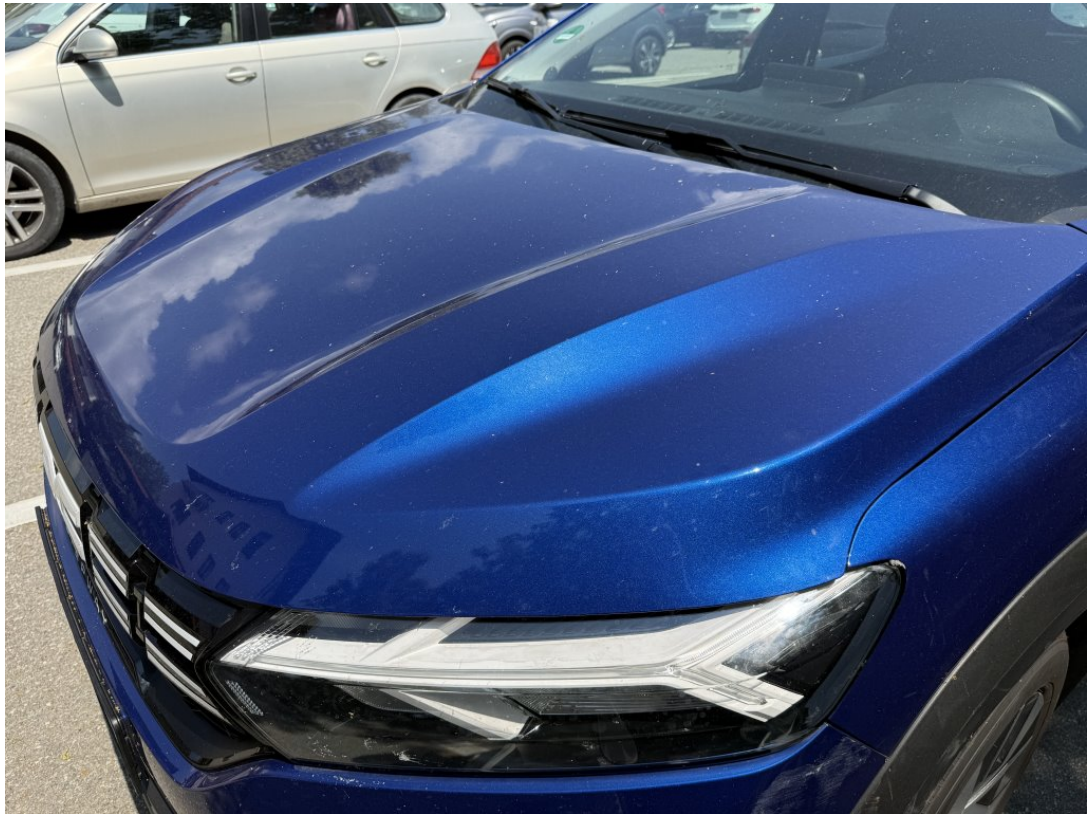
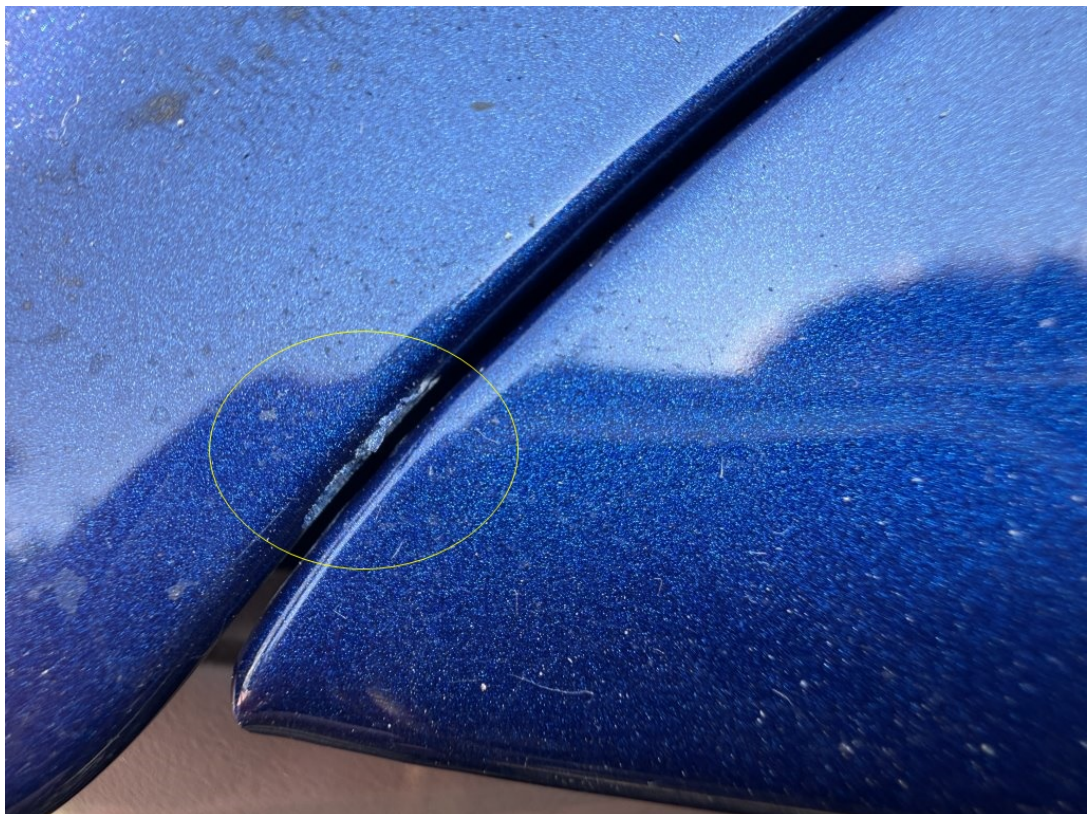
Bild Nr. 023

Motorhaube vorne links Lackierung beschädigt

Motorhaube vorne links Lackierung beschädigt – Lackierung instand setzen

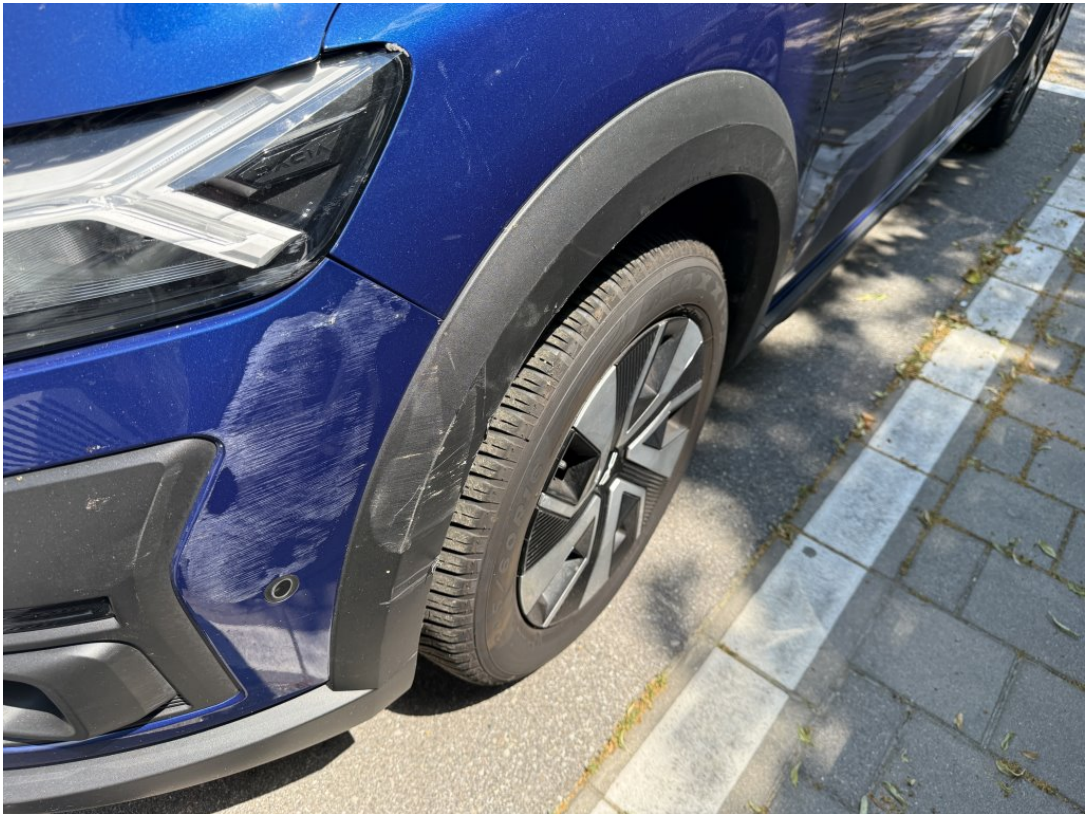
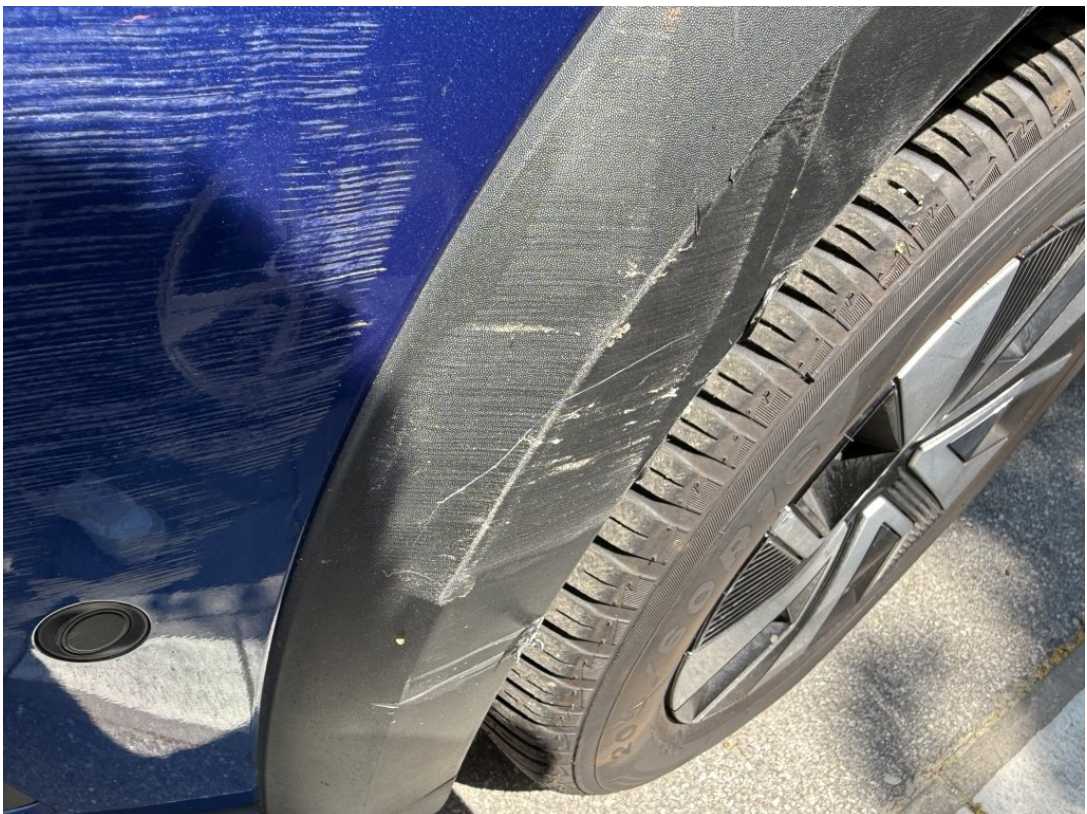
Bild Nr. 025

Radlaufblende vorne links beschädigt/verschrammt

Radlaufblende vorne links beschädigt/verschrammt - erneuern

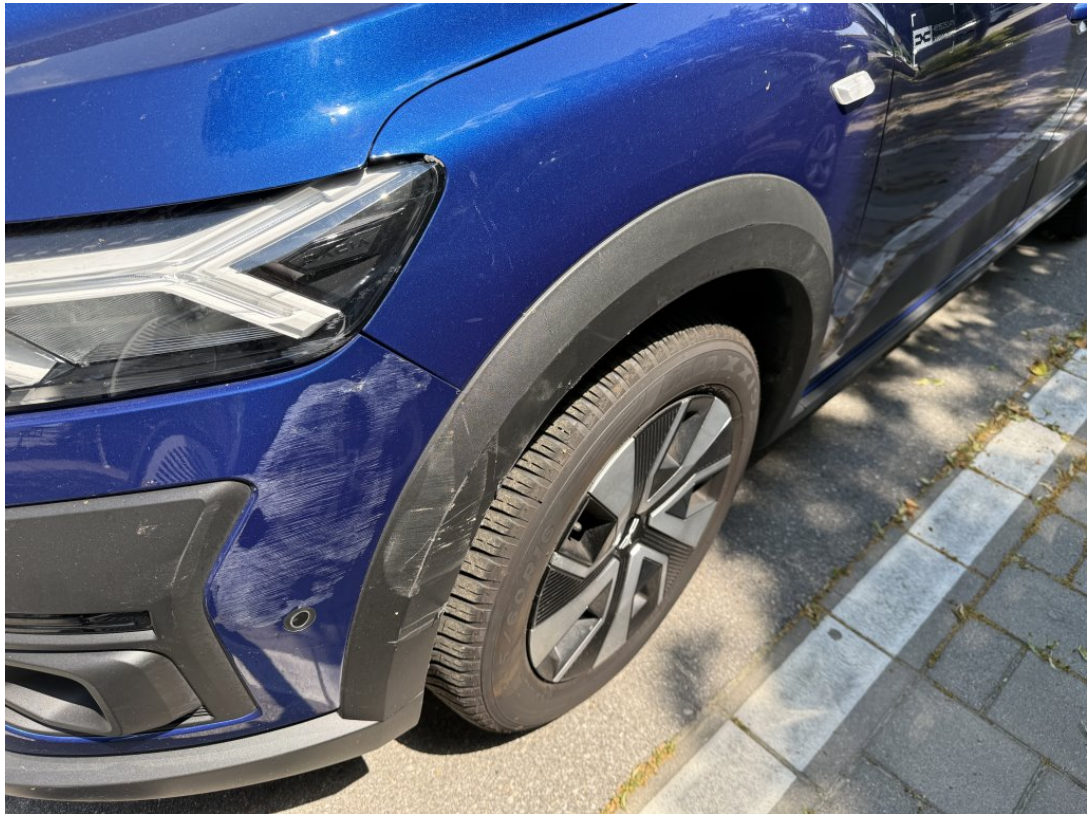
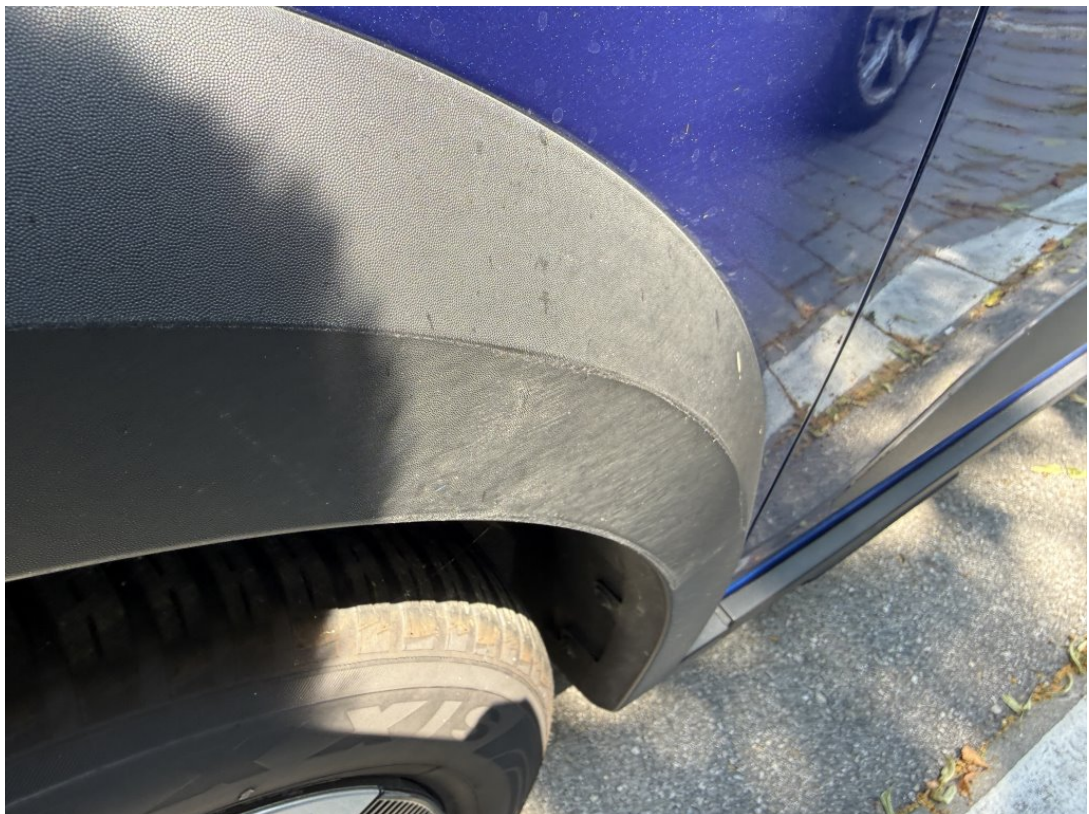
Bild Nr. 027

Radlaufblende vorne links beschädigt/verschrammt

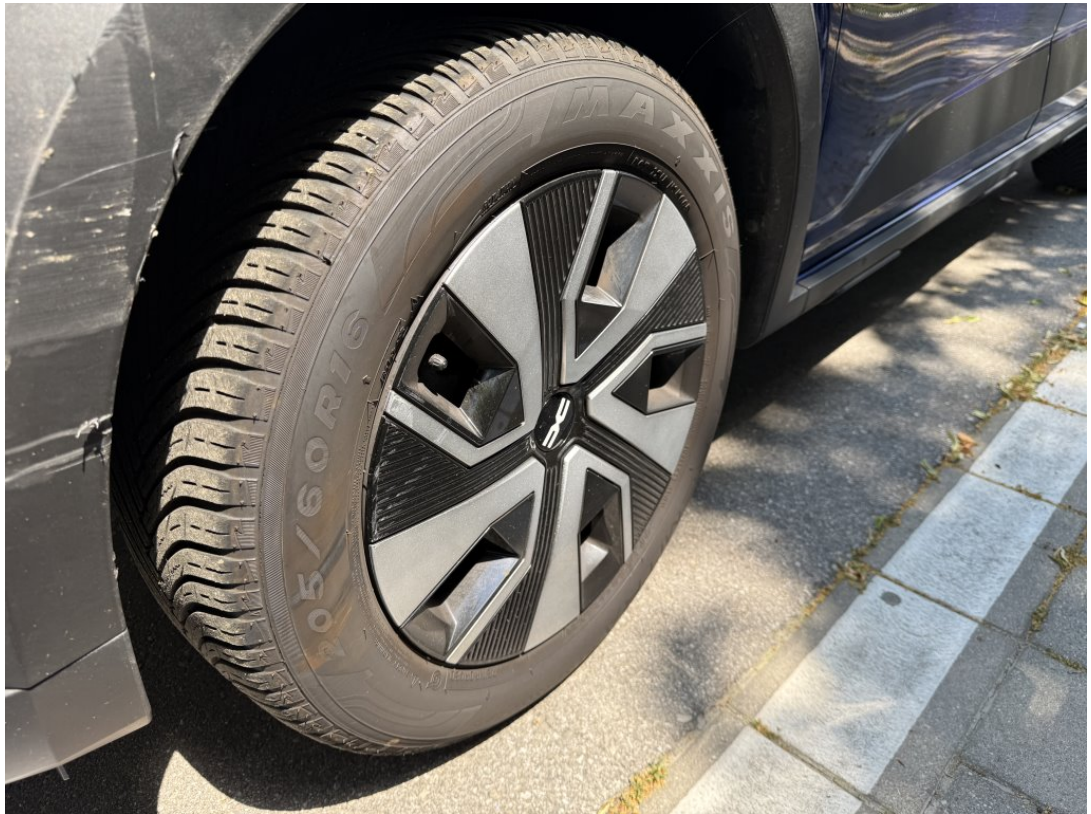
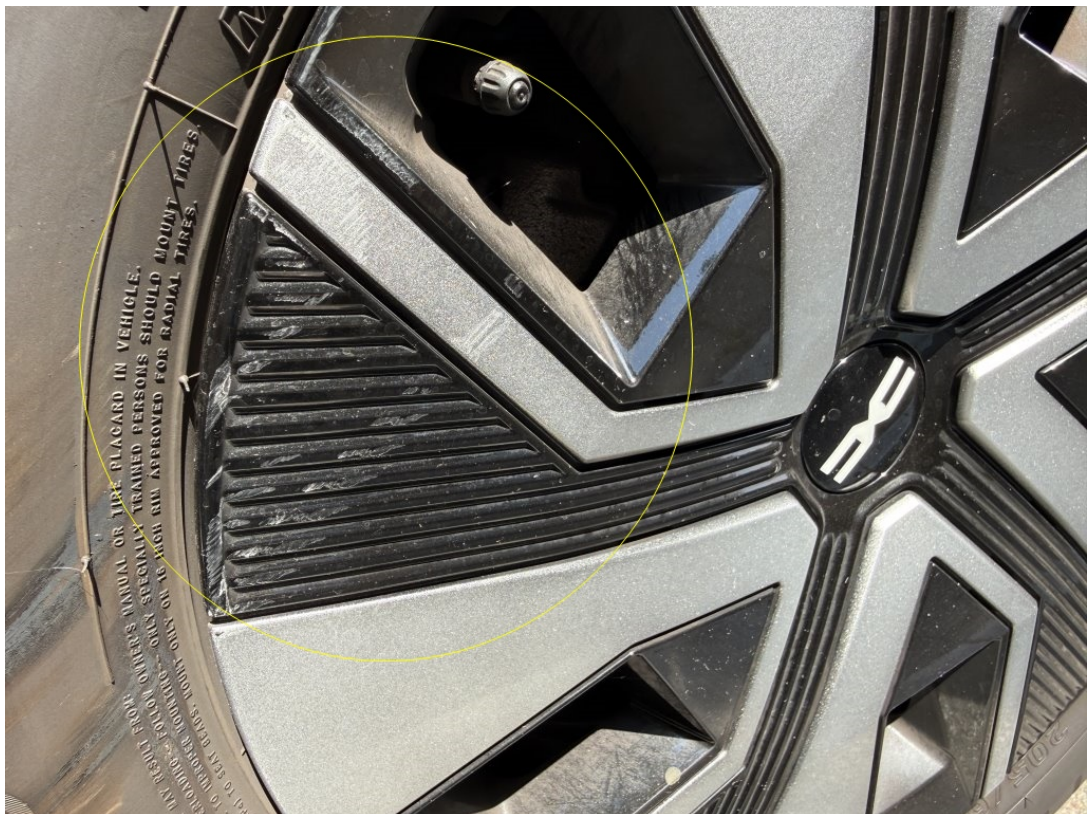
Bild Nr. 029

Radabdeckung vorne links beschädigt/verformt

Radabdeckung vorne links beschädigt/verformt – erneuern

=> **Umfasst: Felge erneuern**

**!! Achsvermessung durchführen !!**

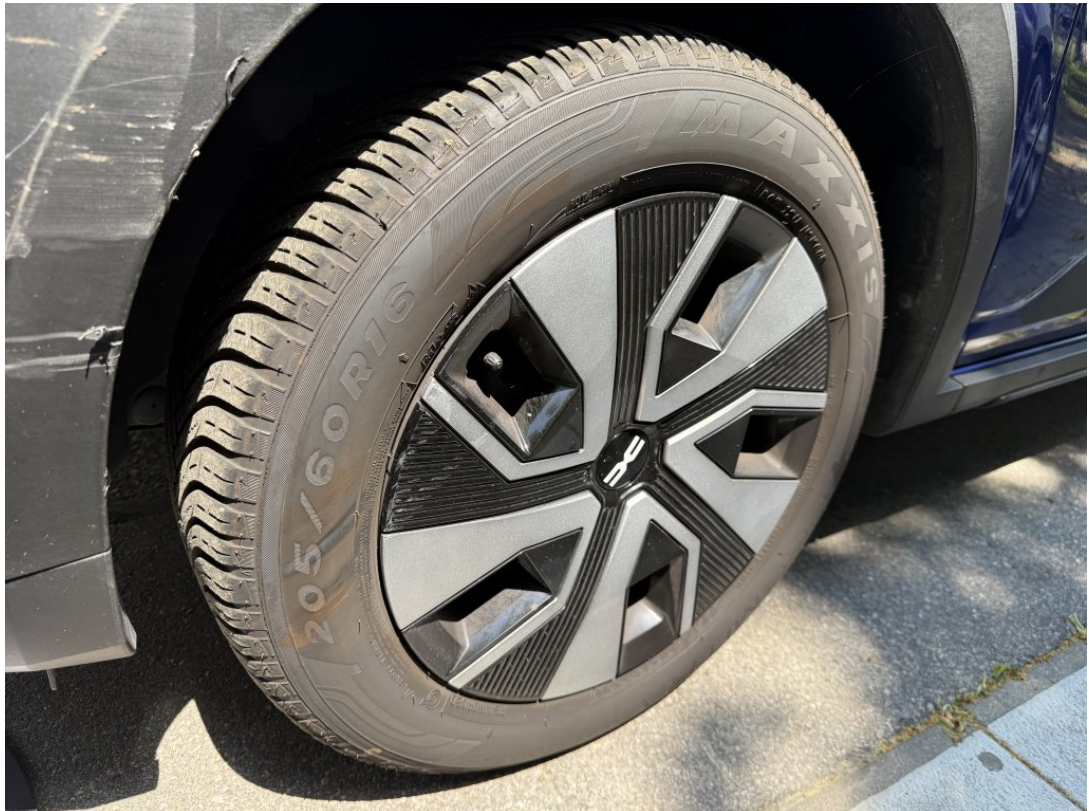
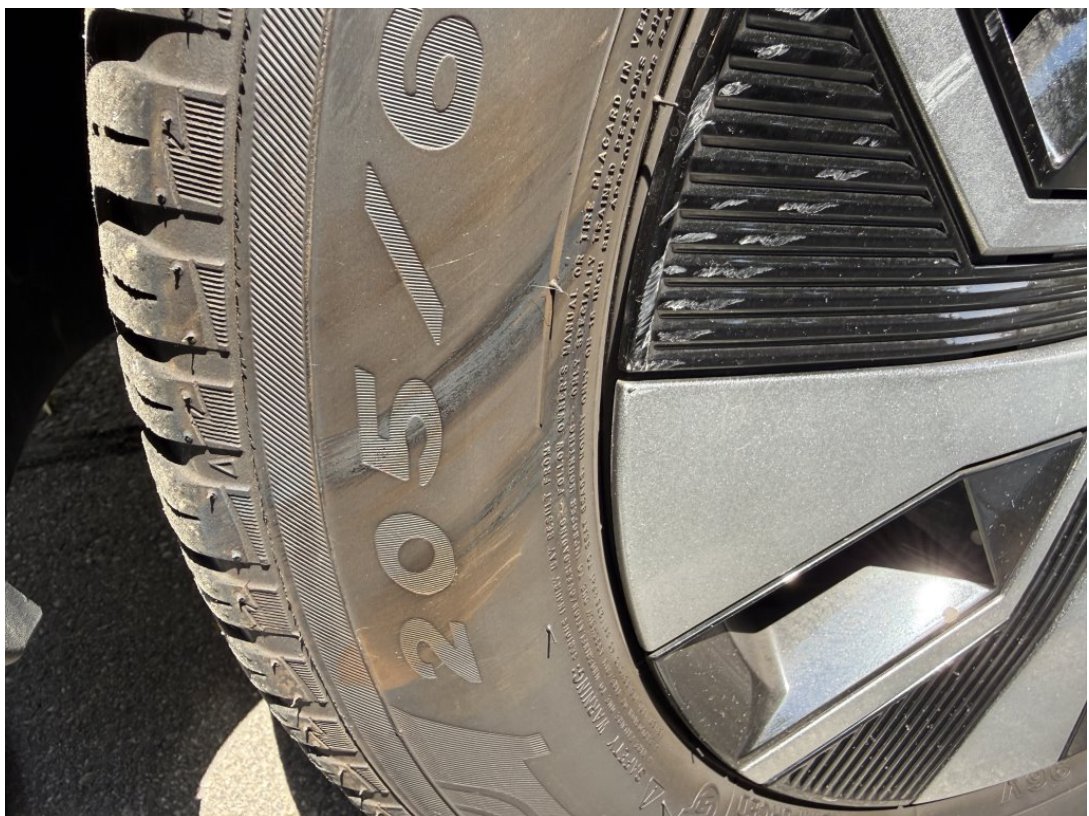
Bild Nr. 031

Reifen vorne links (Reifenwand) beschädigt

Reifen vorne links (Reifenwand) beschädigt - erneuern
