**LOTTERSCHMID**  
KFZ-SACHVERSTÄNDIGE

## HAFTPFLICHTSCHADEN

Sandero III (10.2020->) / Stepway Expression

Hauptbeschädigungsbereich: vorne links

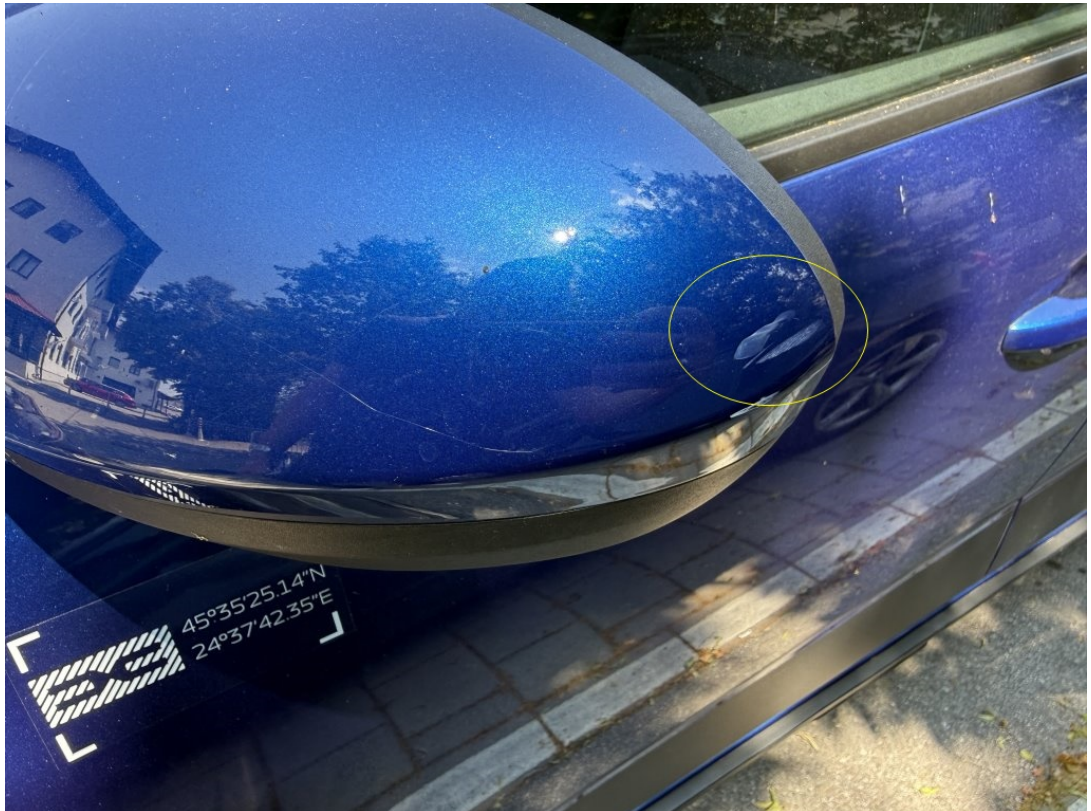
Bild Nr. 033

Außenspiegelabdeckung links beschädigt

Außenspiegelabdeckung links beschädigt – erneuern

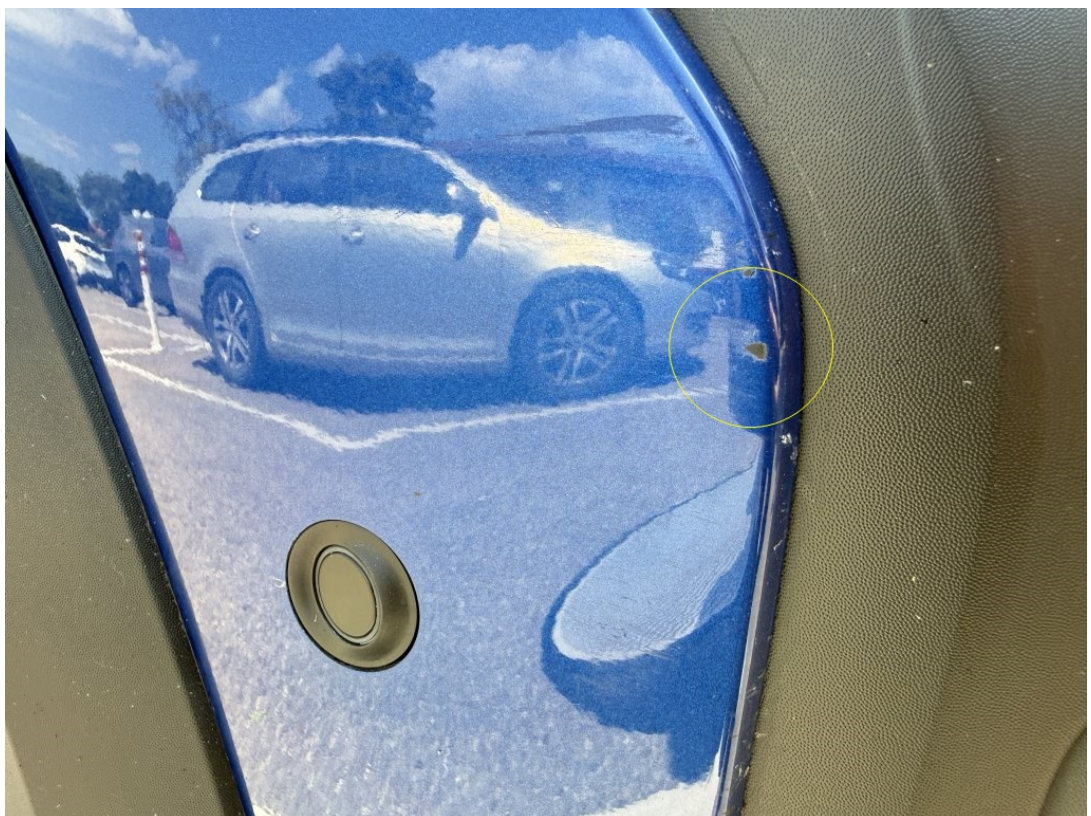
Bild Nr. 034

- Verkleidung-Stoßfänger vorne rechts Lackierung beschädigt (leicht) => Wertverbesserung berücksichtigt!

Altschaden: Verkleidung-Stoßfänger vorne rechts beschädigt/verschrammt

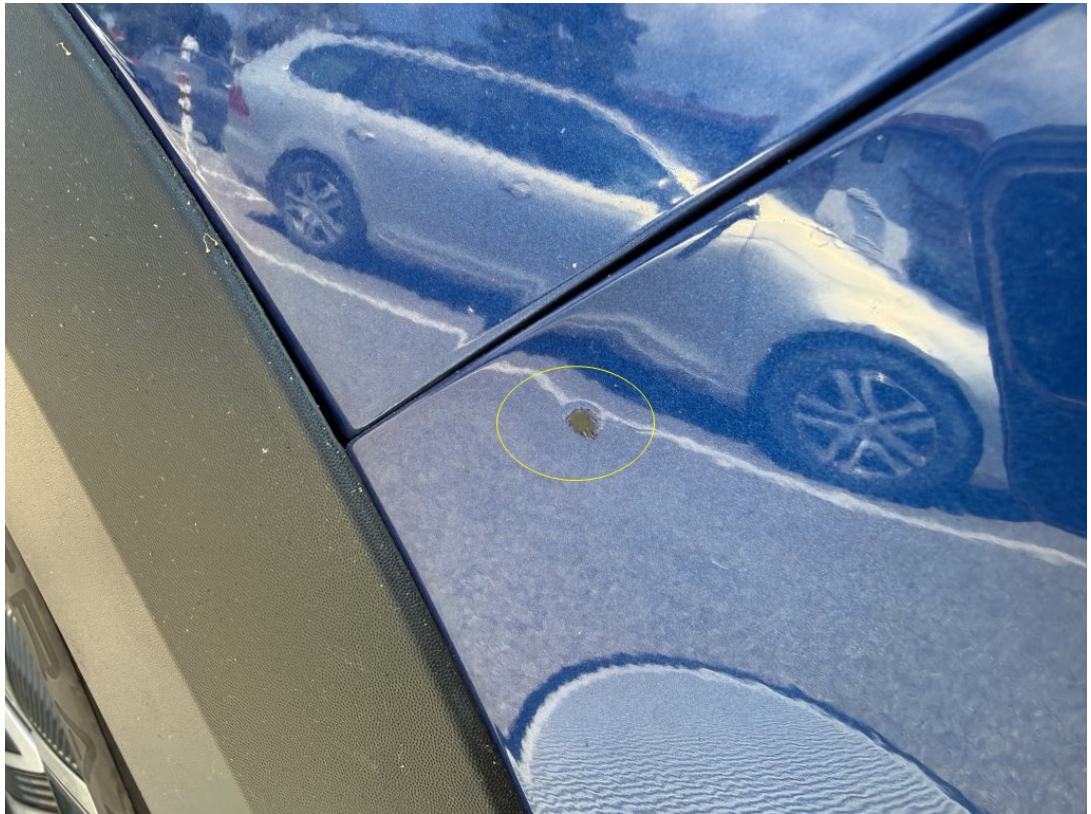
Bild Nr. 035

Altschaden: Verkleidung-Stoßfänger vorne rechts beschädigt/verschrammt
