## Mini One

EZ 03/2015 | Limousine | Benzin | Schaltgetriebe | 87.452km  
Besteuerung: Differenzbesteuert (§25a UStG)  
Fahrzeugstandort: 32\*\*\*  
Fahrzeug aufgenommen am: 30.07.2026

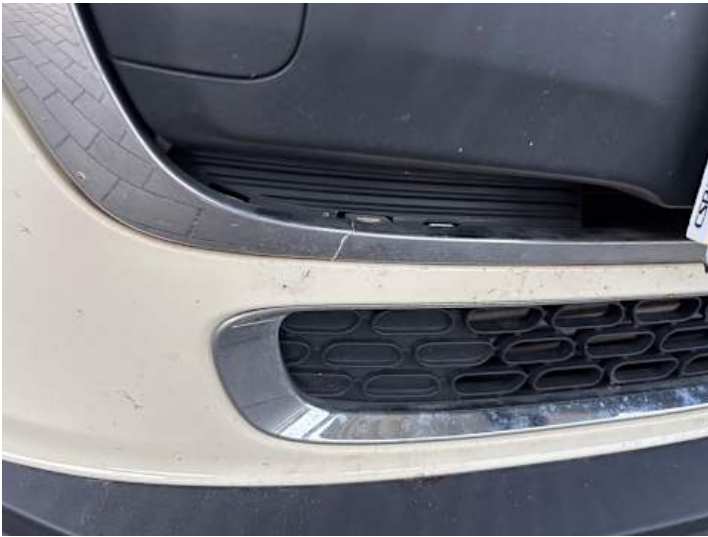
Stoßstange vorne (Riss/Bruch)

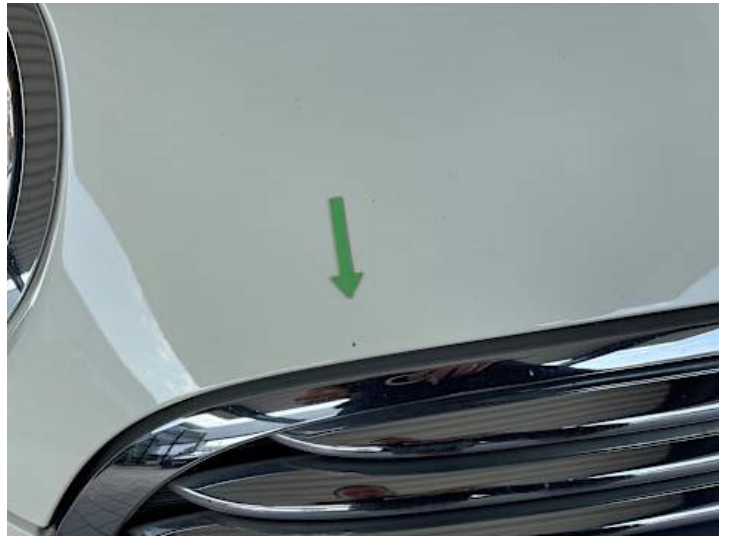
Motorhaube (Steinschlag)

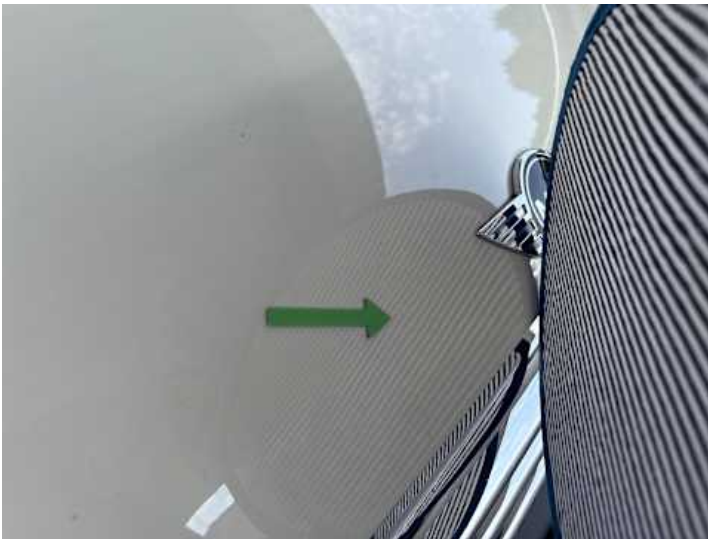
Motorhaube (Delle)

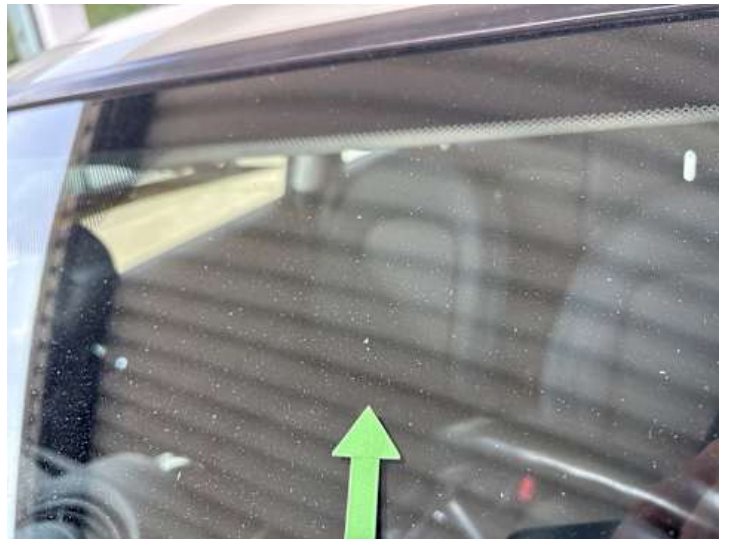
Windschutzscheibe (Steinschlag)

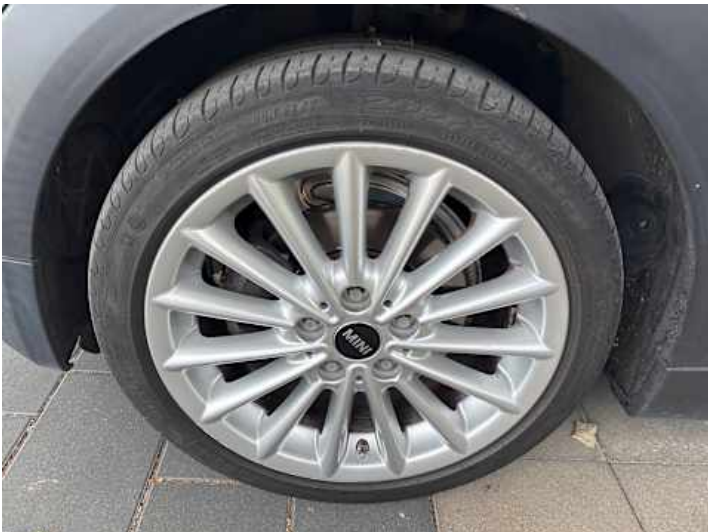
Rad (Kratzer)

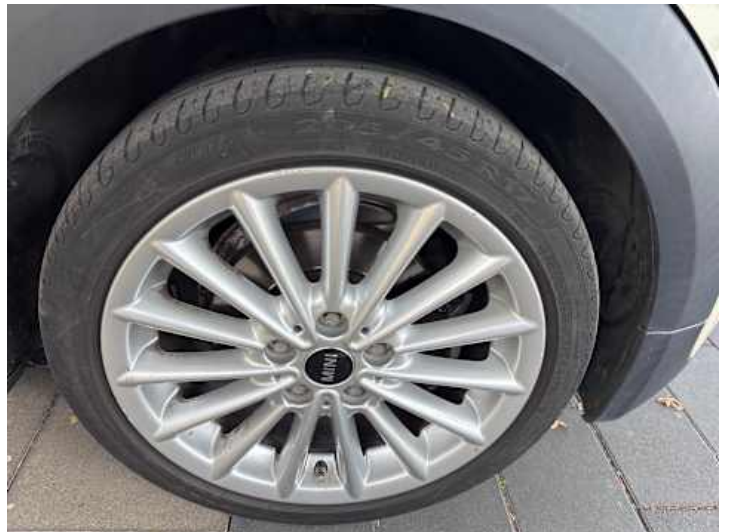
Rad (Kratzer)

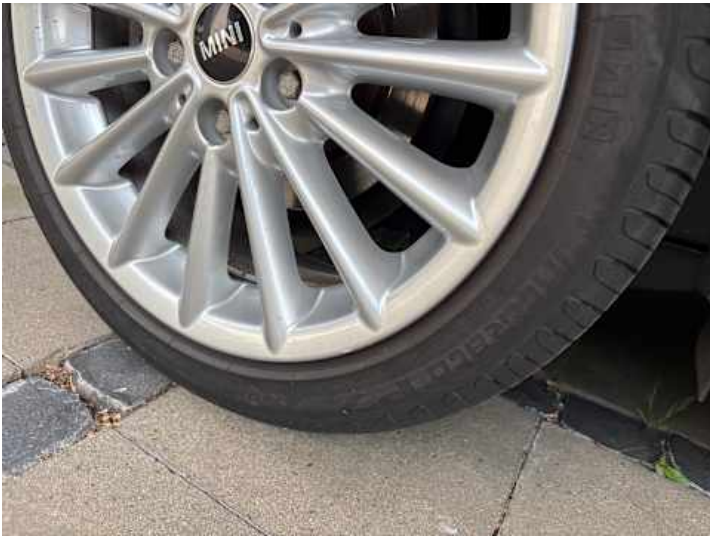
Rad (Kratzer)

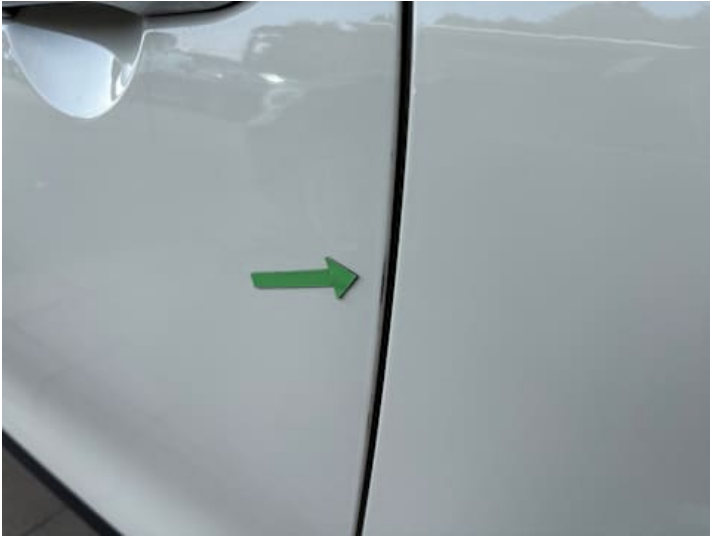
Fahrentür (Kratzer)

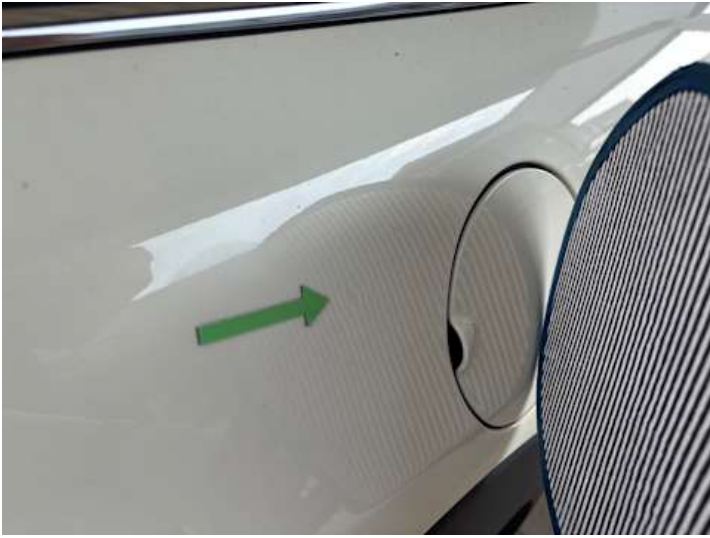
| Fahrzeugteil | Lackschichtdicke (in µm) | Fahrzeugteil | Lackschichtdicke (in µm) |
|---|---|---|---|
| Seitenteil hinten links | 160 | Seitenteil hinten rechts | 390 |

Seitenteil hinten rechts (Delle)

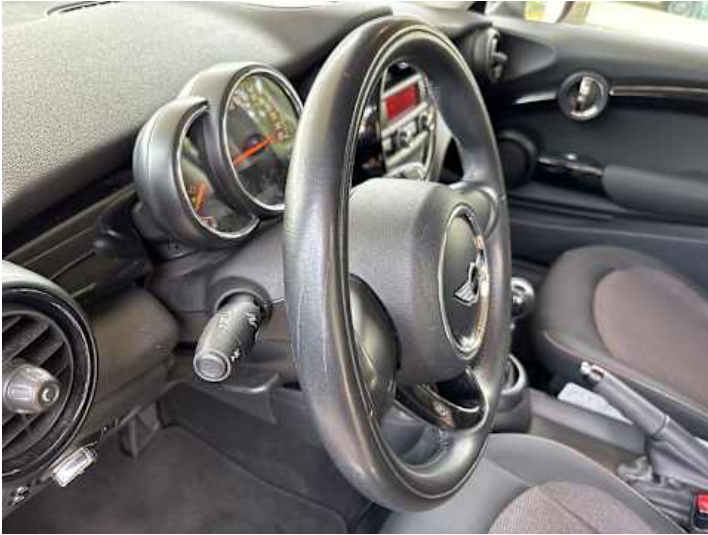
Innenraum (Kratzer)

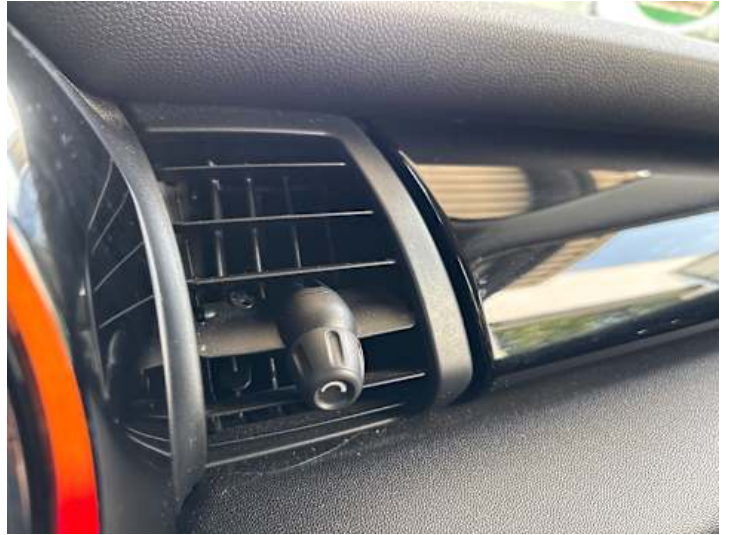
Innenraum (Riss/Bruch)
