## Skoda Octavia Drive

EZ 05/2017 | Kombi | Benzin | Schaltgetriebe | 157.881km  
Besteuerung: Differenzbesteuert (§25a UStG)  
Fahrzeugstandort: 45\*\*\*  
Fahrzeug aufgenommen am: 20.07.2026

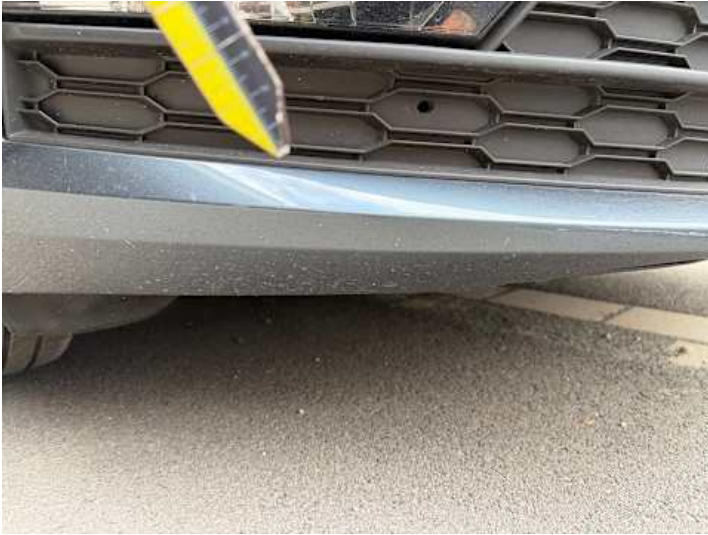
Stoßstange vorne (Lackschaden, Kratzer)

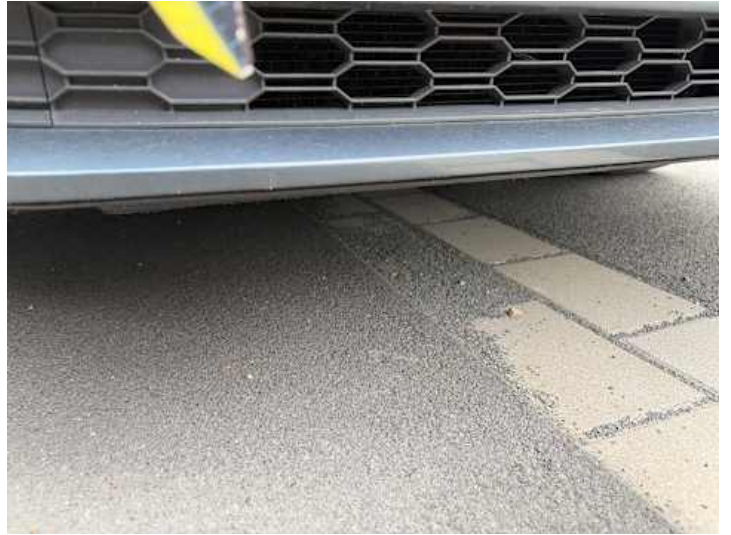
Stoßstange vorne (Lackschaden, Kratzer)

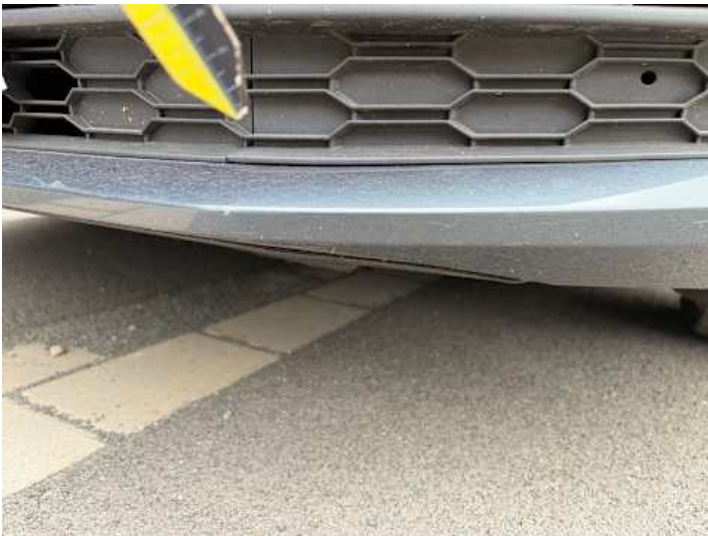
Stoßstange vorne (Lackschaden, Kratzer)

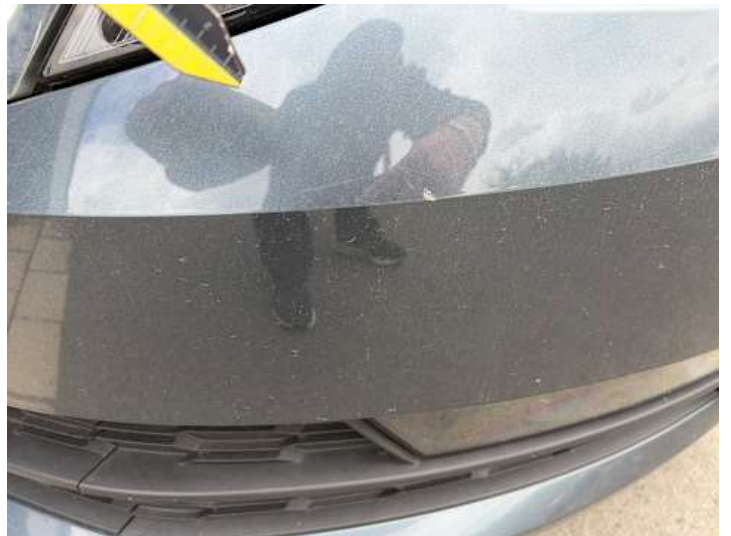
Stoßstange vorne (Lackschaden, Kratzer)

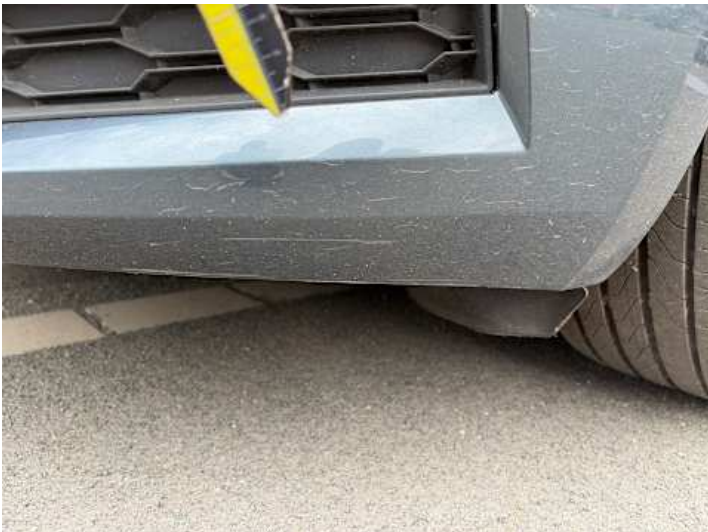
Stoßstange vorne (Lackschaden, Kratzer)

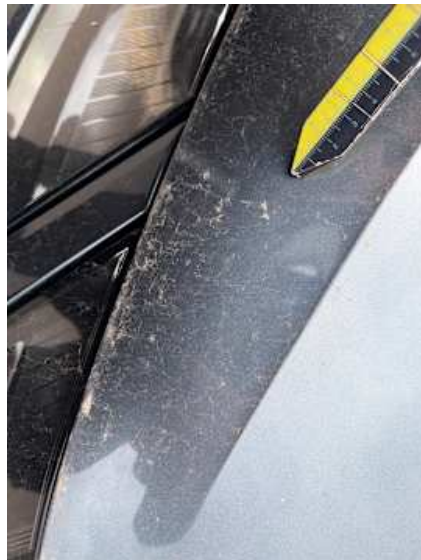
Motorhaube (Lackschaden, Kratzer, Steinschlag)

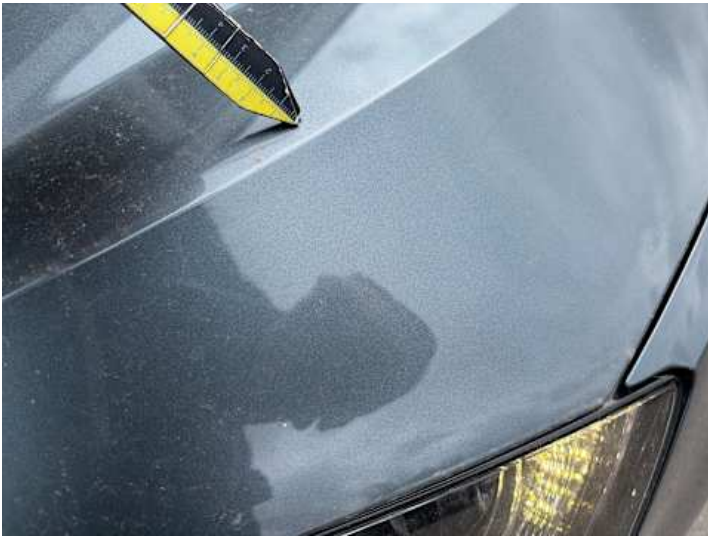
Motorhaube (Lackschaden, Kratzer, Steinschlag)

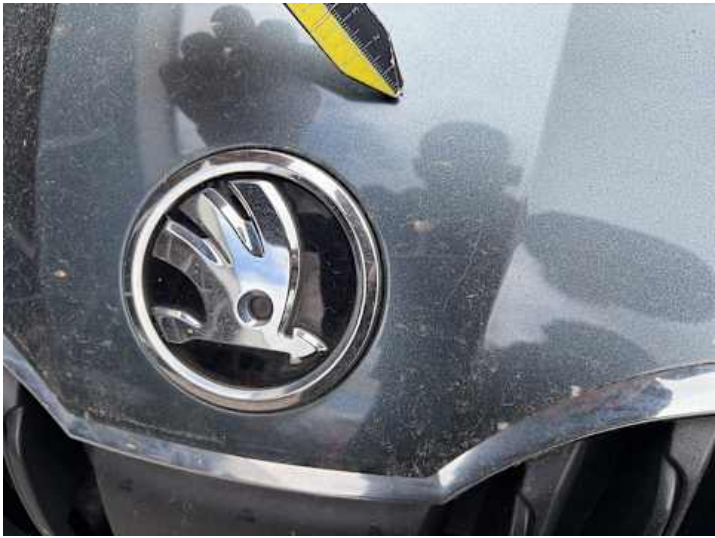
Motorhaube (Lackschaden, Kratzer, Steinschlag)

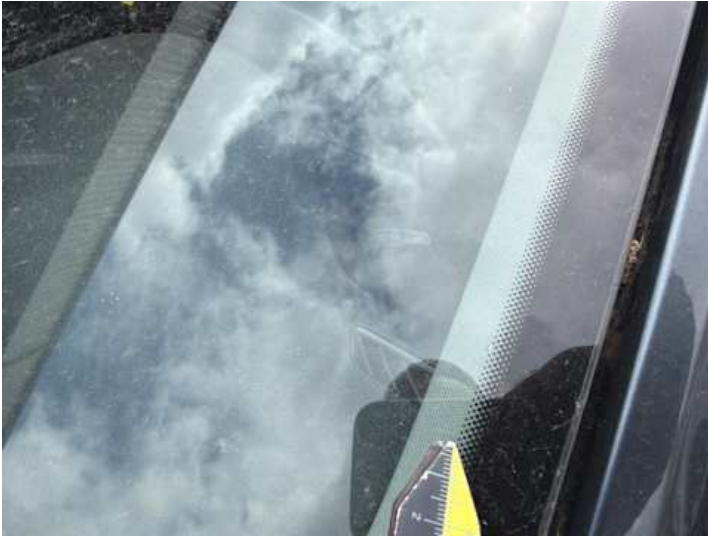
Windschutzscheibe (Steinschlag)

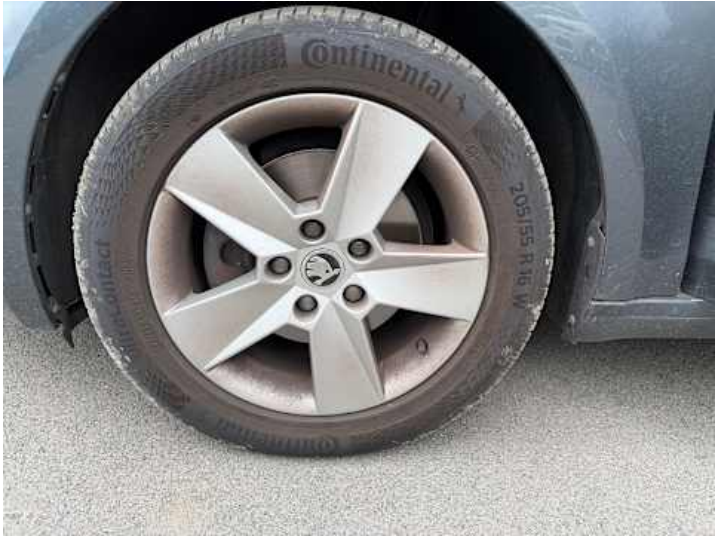
Rad (Kerben, Kratzer)

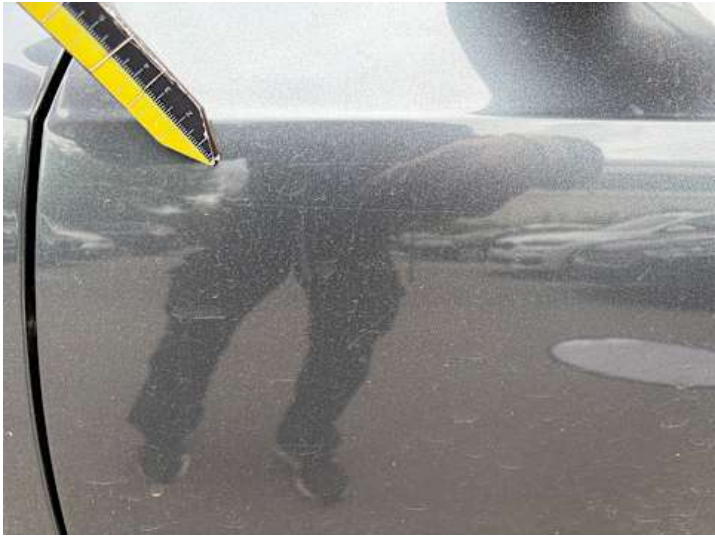
| Fahrzeugteil | Lackschichtdicke (in µm) | Fahrzeugteil | Lackschichtdicke (in µm) |
|---|---|---|---|
| Fahrertür | 225 | Beifahrertür | 140 |

Fahrertür (Lackschaden, Kratzer)

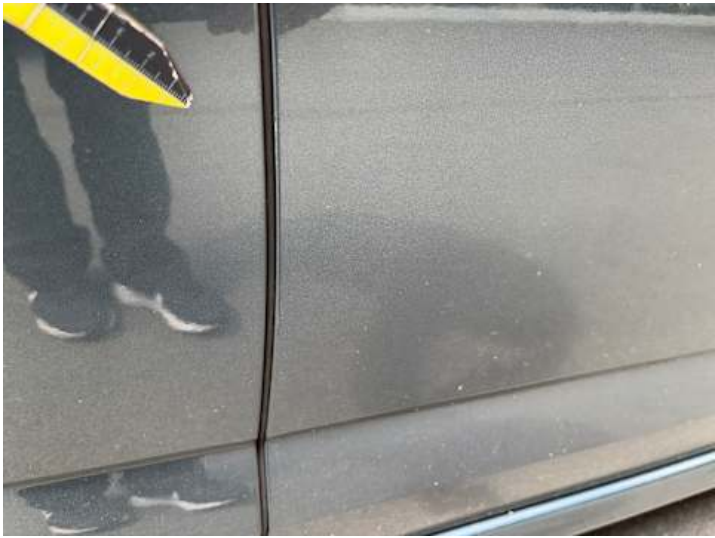
Beifahrertür (Lackschaden, Kratzer)

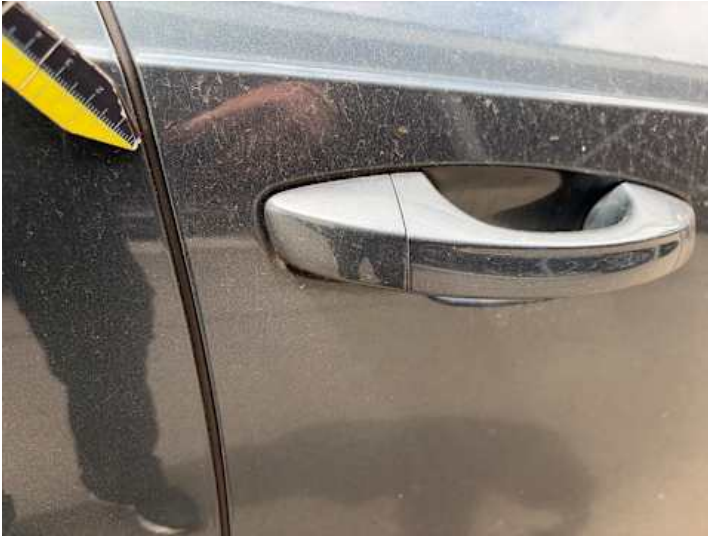
Beifahrertür (Lackschaden, Kratzer)

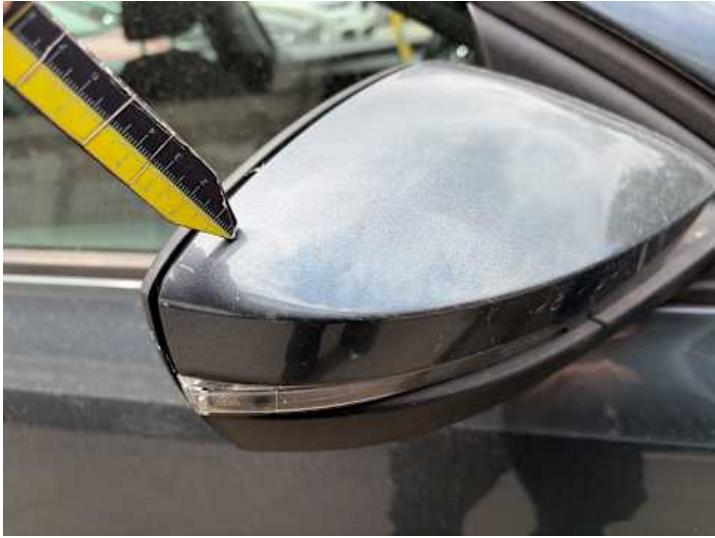
Beifahrertür (Lackschaden, Kratzer)

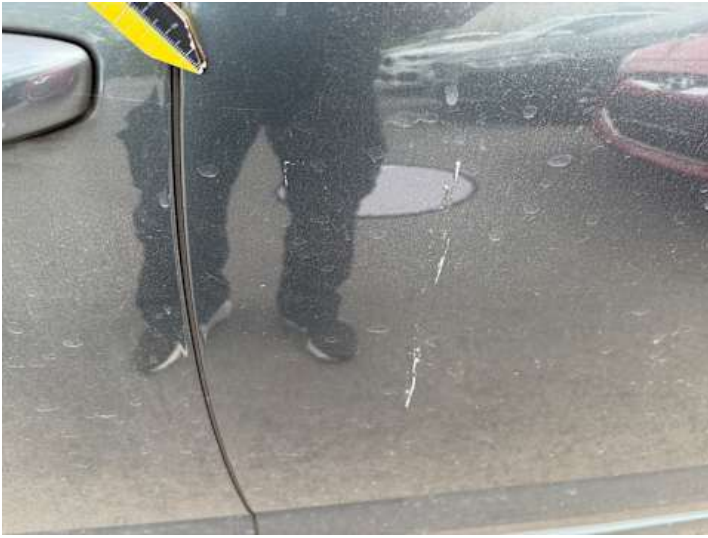
Türe hinten links (Lackschaden, Kratzer)

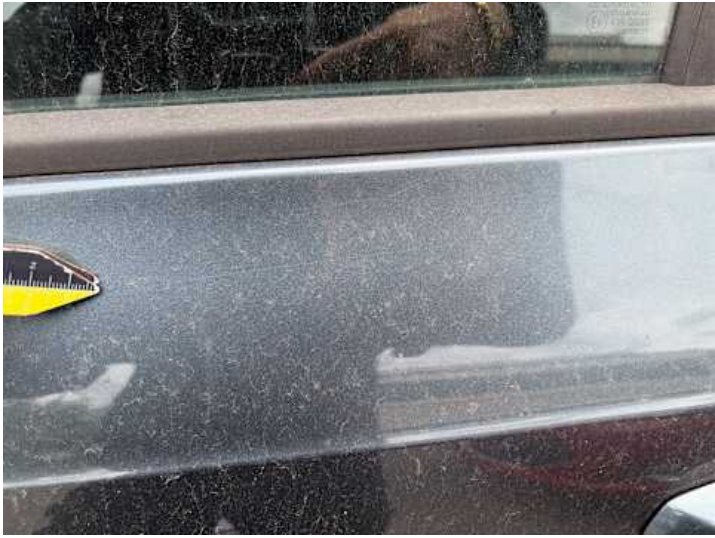
Türe hinten links (Lackschaden, Kratzer)

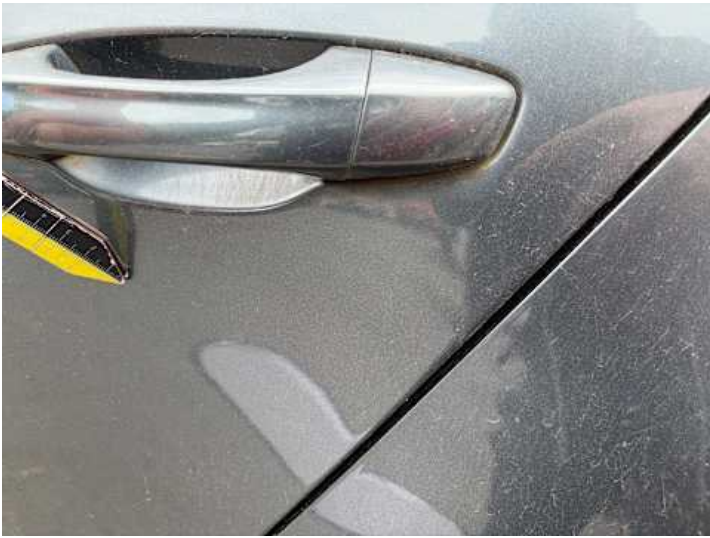
Türe hinten links (Lackschaden, Kratzer)

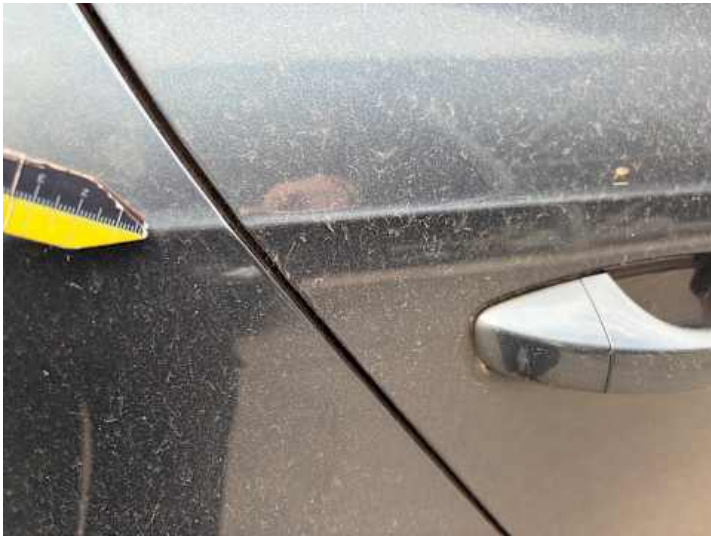
Türe hinten rechts (Lackschaden, Kratzer)

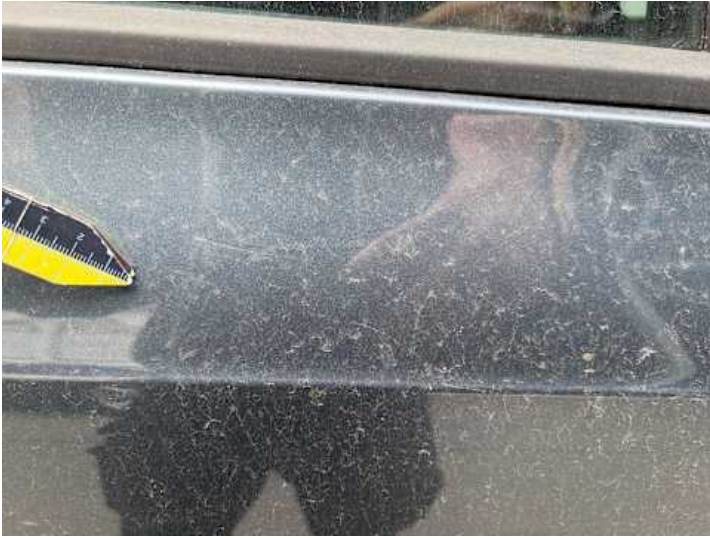
Türe hinten rechts (Lackschaden, Kratzer)

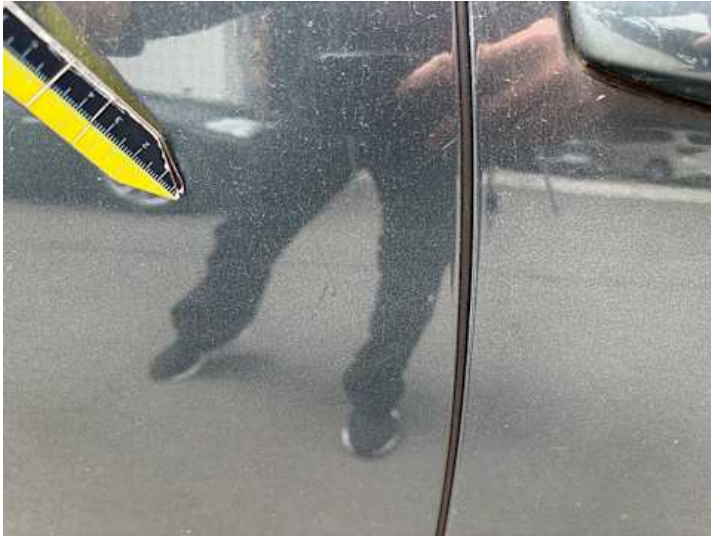
Türe hinten rechts (Lackschaden, Kratzer)

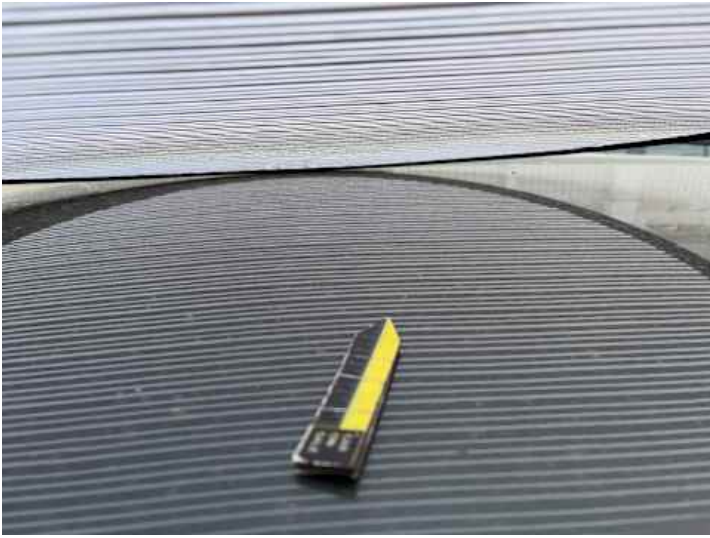
Dach (Delle)

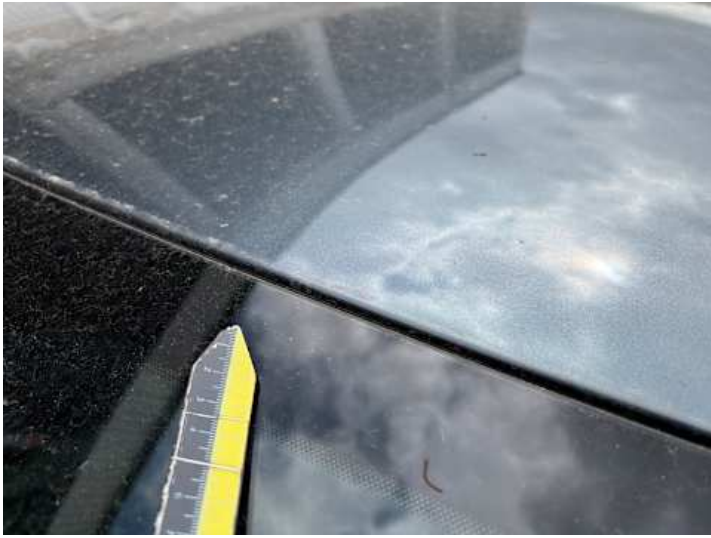
Dach (Lackschaden, Steinschlag)

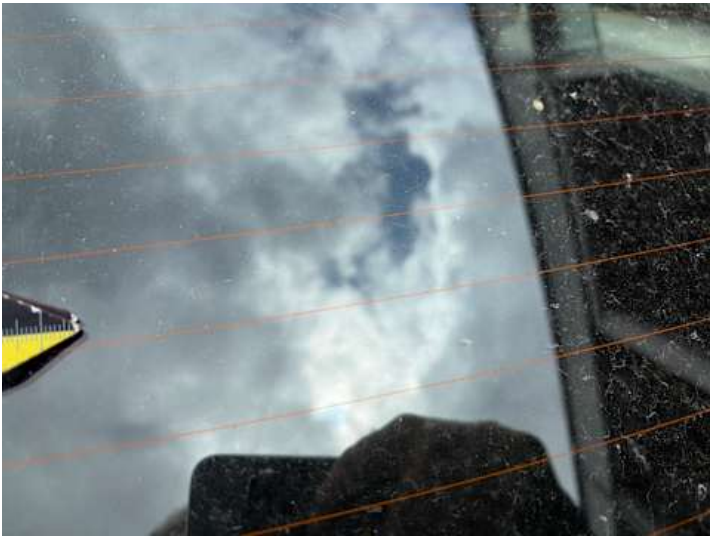
Rückscheibe (Kratzer)

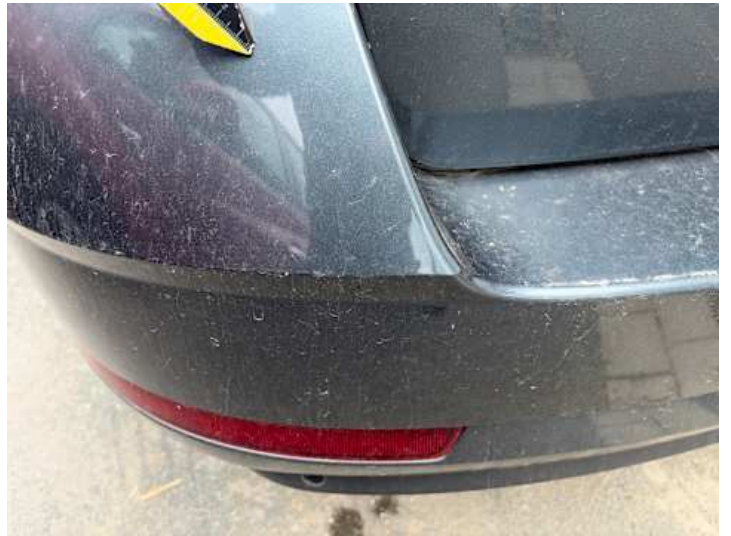
Stoßstange hinten (Lackschaden, Kratzer)

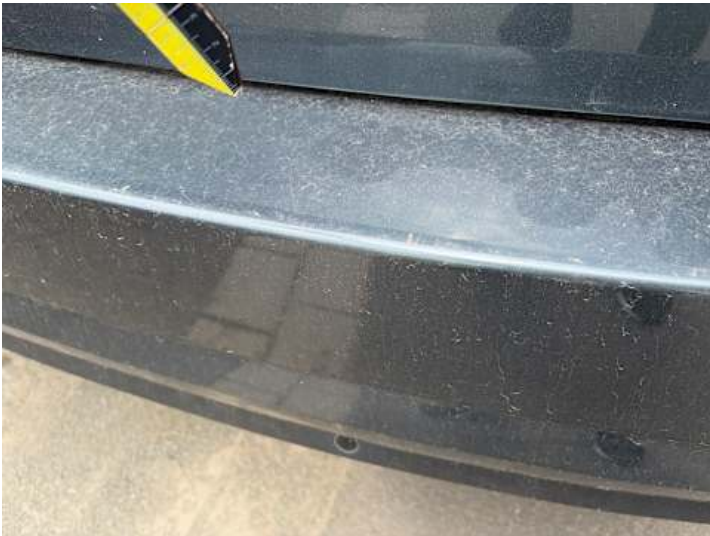
Stoßstange hinten (Lackschaden, Kratzer)

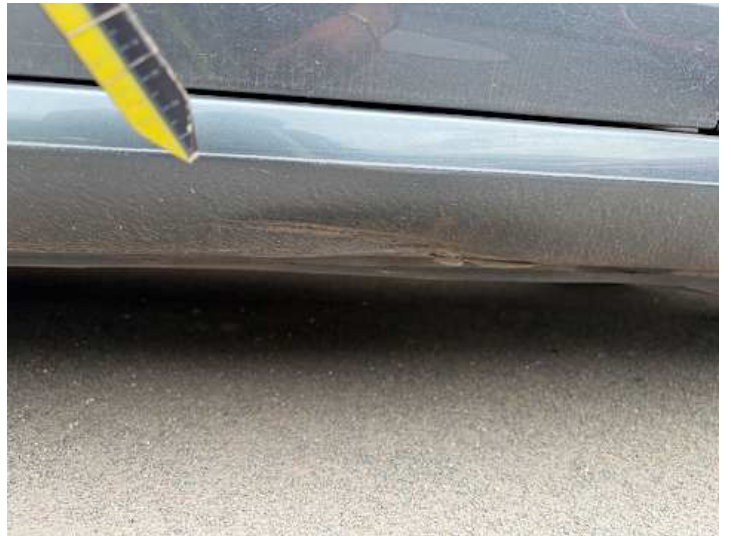
Schweller links (Lackschaden, Verformung)

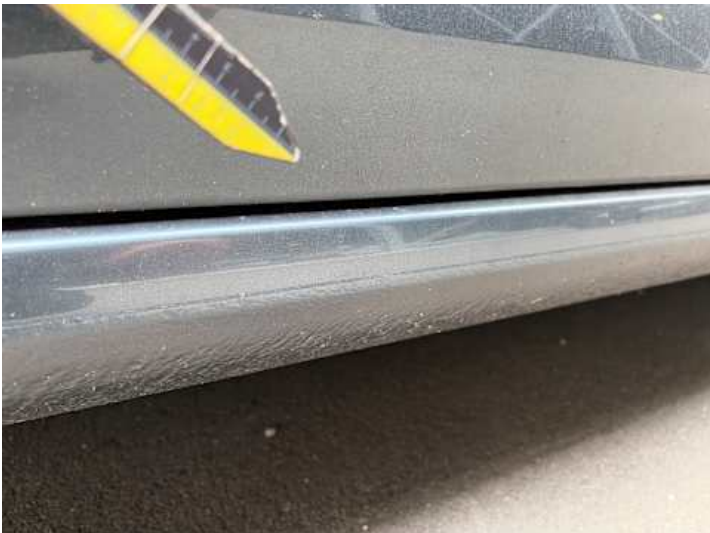
Schweller rechts (Lackschaden, Kratzer)

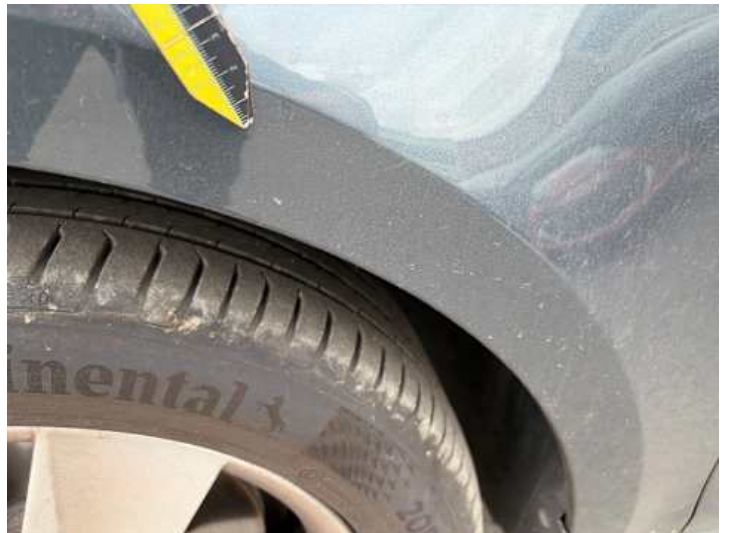
| Fahrzeugteil | Lackschichtdicke (in µm) | Fahrzeugteil | Lackschichtdicke (in µm) |
|---|---|---|---|
| Kotflügel vorne links | 190 | Kotflügel vorne rechts | 145 |

Kotflügel vorne links (Lackschaden, Kratzer)

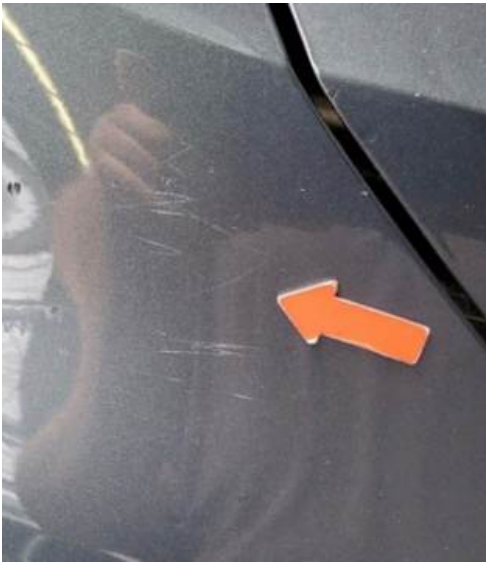
Kotflügel vorne rechts (Lackschaden, Kratzer)

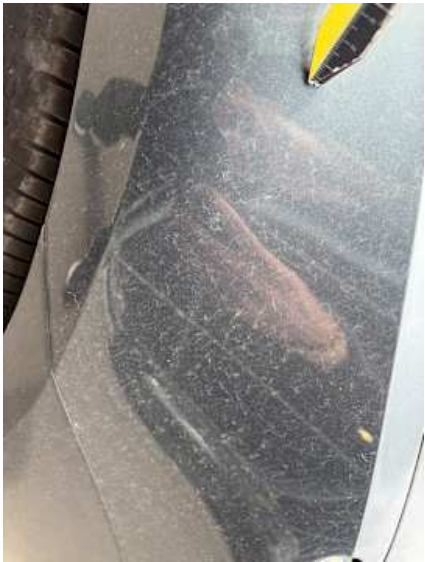
Kotflügel vorne rechts (Lackschaden, Kratzer)

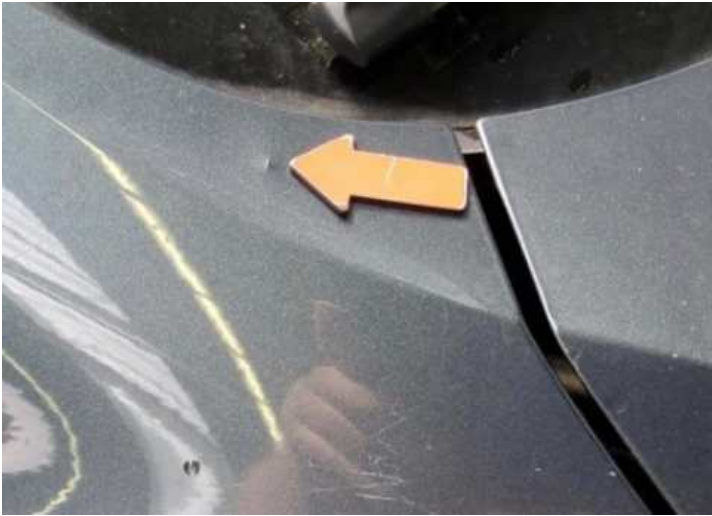
Kotflügel vorne rechts (Delle)

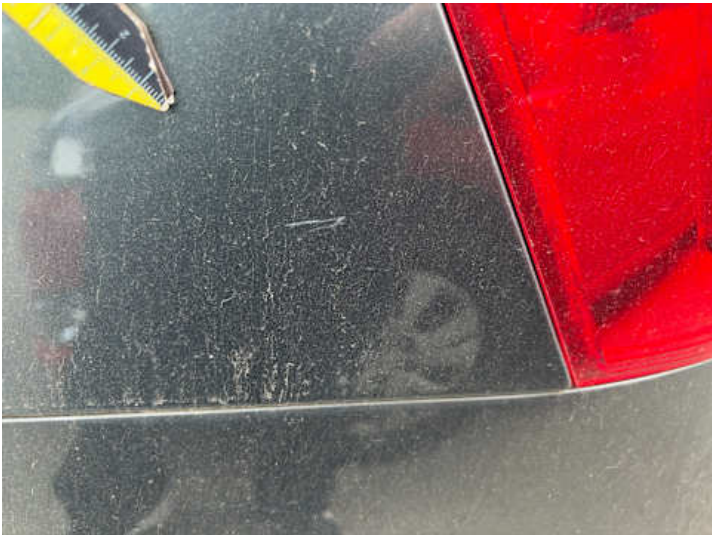
Seitenteil hinten links (Lackschaden, Kratzer)

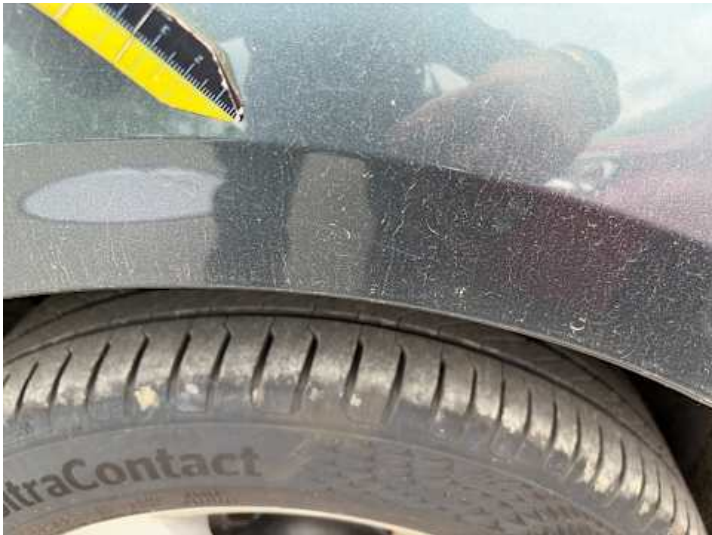
Seitenteil hinten links (Lackschaden, Kratzer)

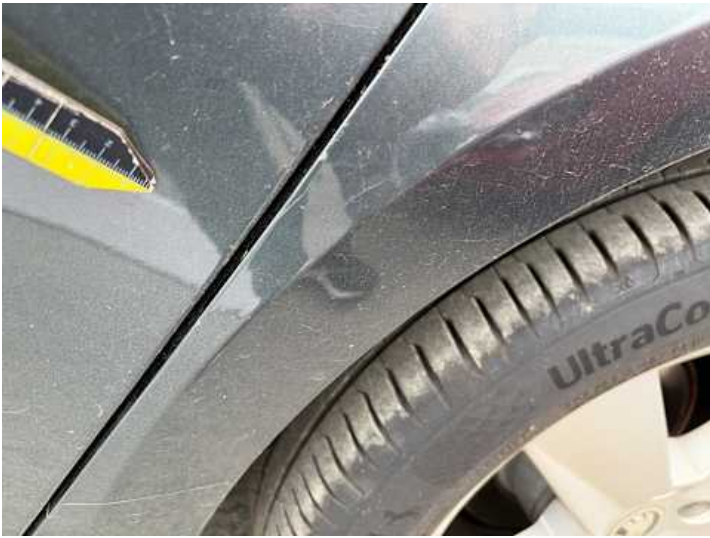
Seitenteil hinten links (Lackschaden, Kratzer)

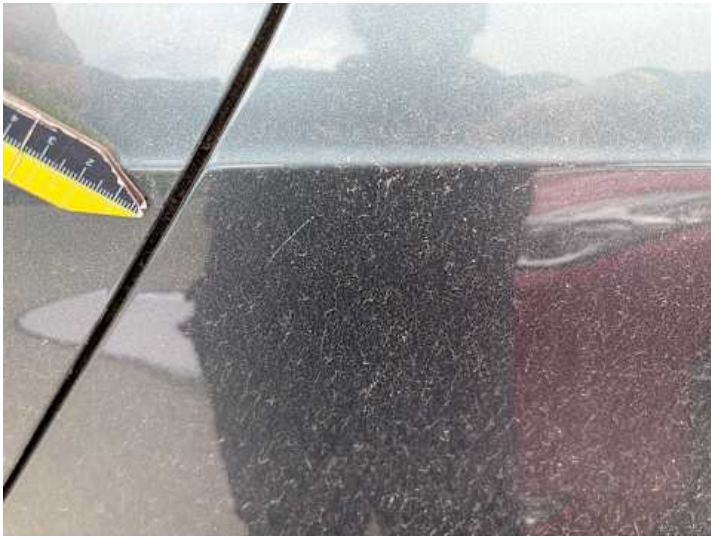
Seitenteil hinten links (Lackschaden, Kratzer)

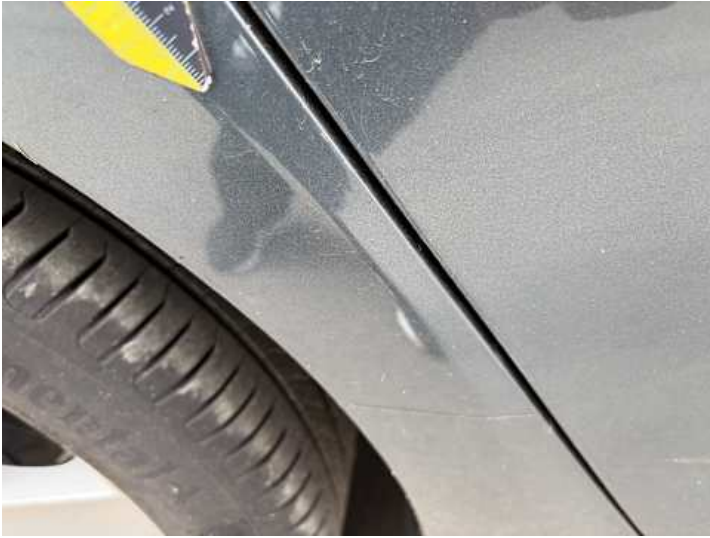
Seitenteil hinten rechts (Lackschaden, Kratzer)

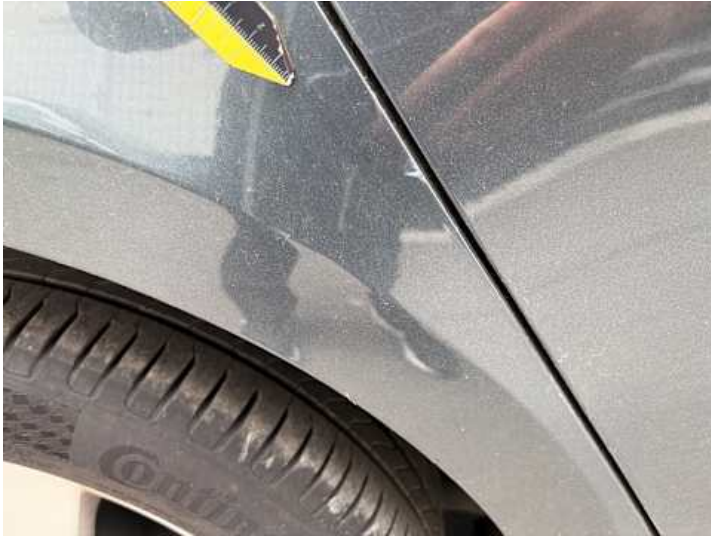
Seitenteil hinten rechts (Lackschaden, Kratzer)

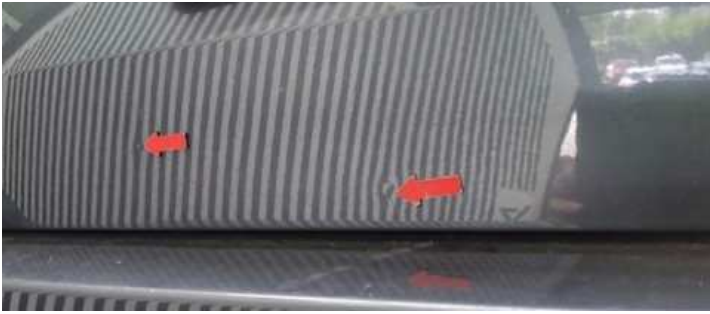
Heckklappe (Delle)

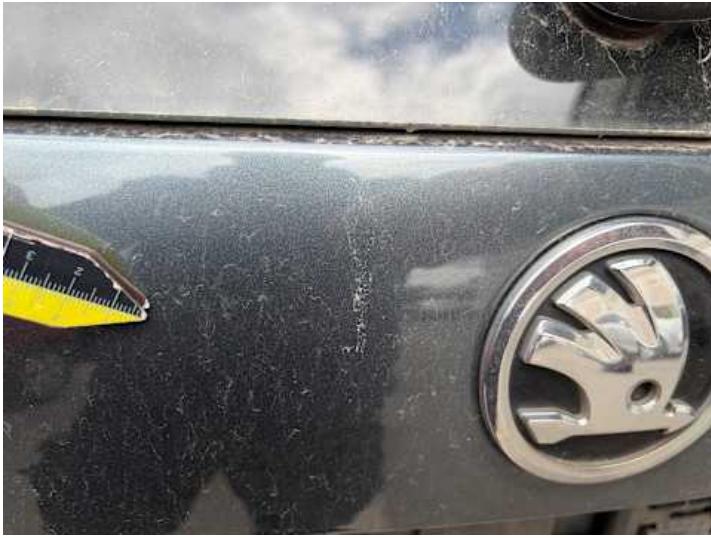
Heckklappe (Lackschaden, Kratzer)

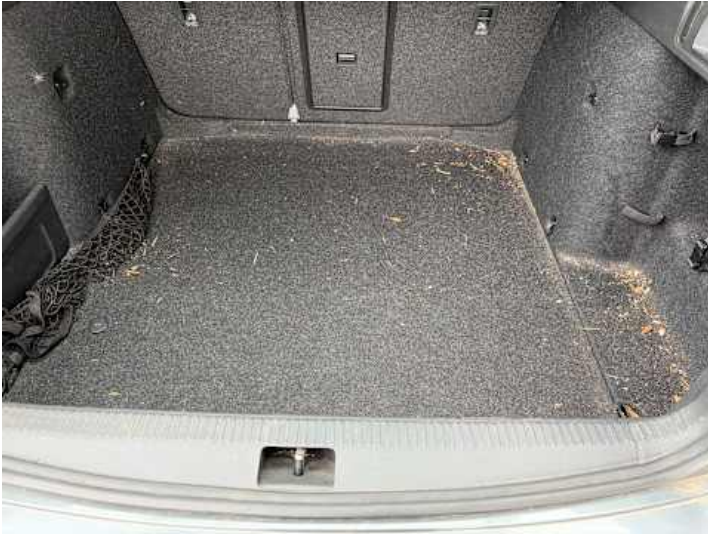
Innenraum (Verschmutzung)

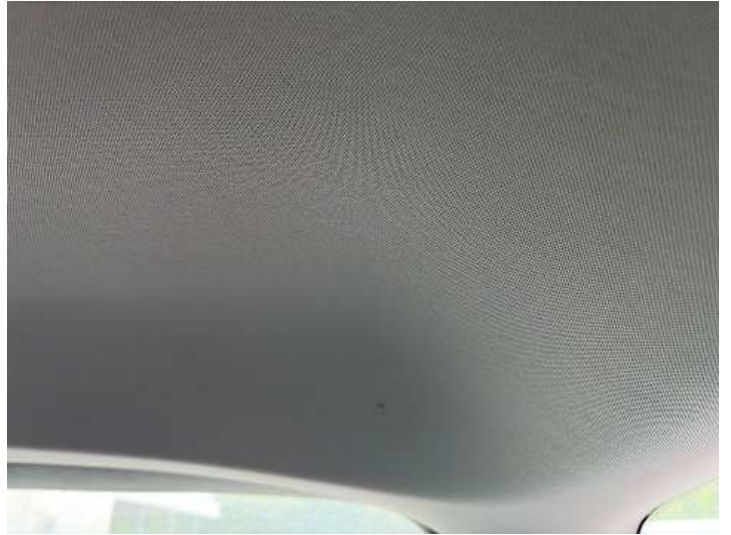
Innenraum (Verschmutzung)

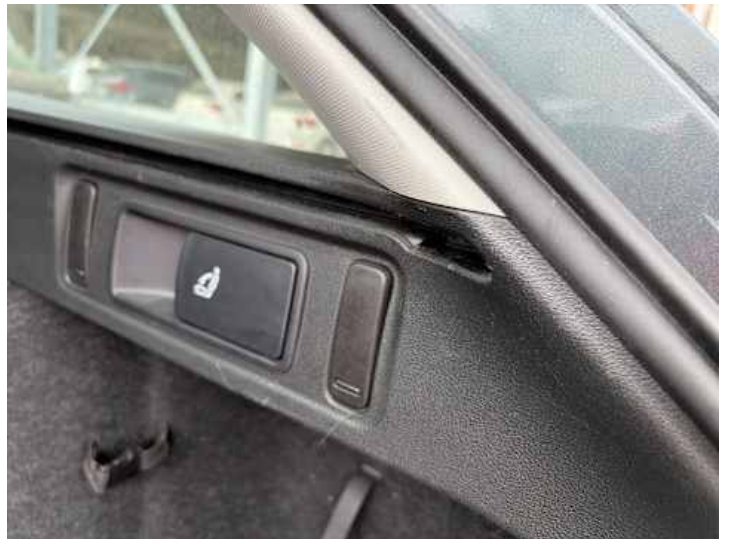
Innenraum (Kratzer)

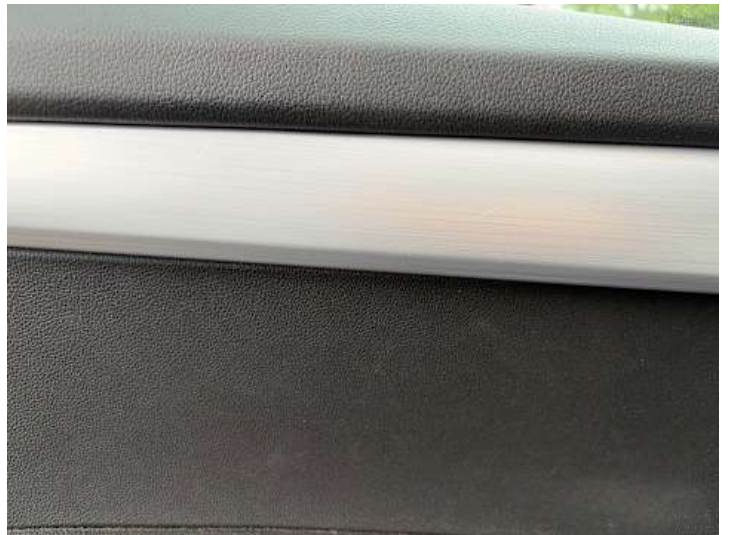
Innenraum (Kratzer)

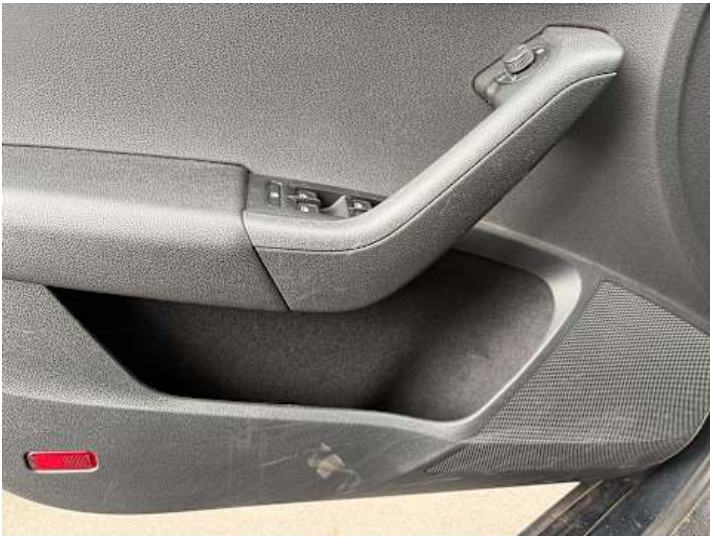
Innenraum (Kratzer)

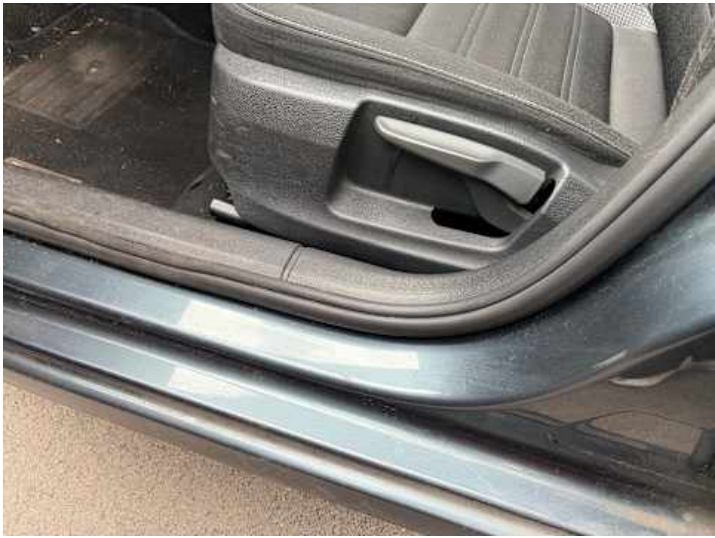
Innenraum (Kratzer)

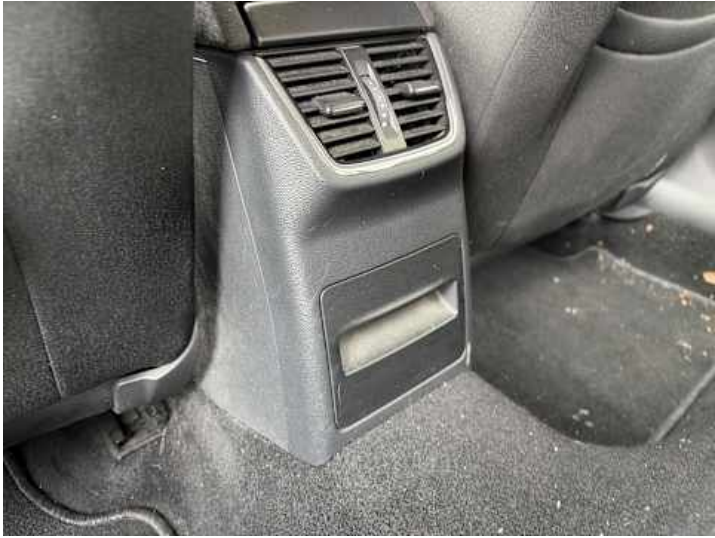
Innenraum (Kratzer)

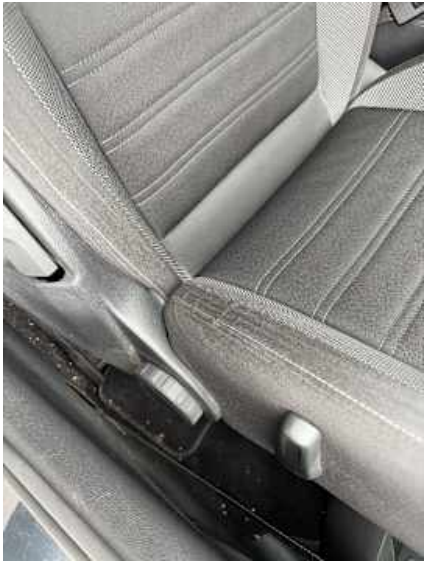
Innenraum (Verschleiß)

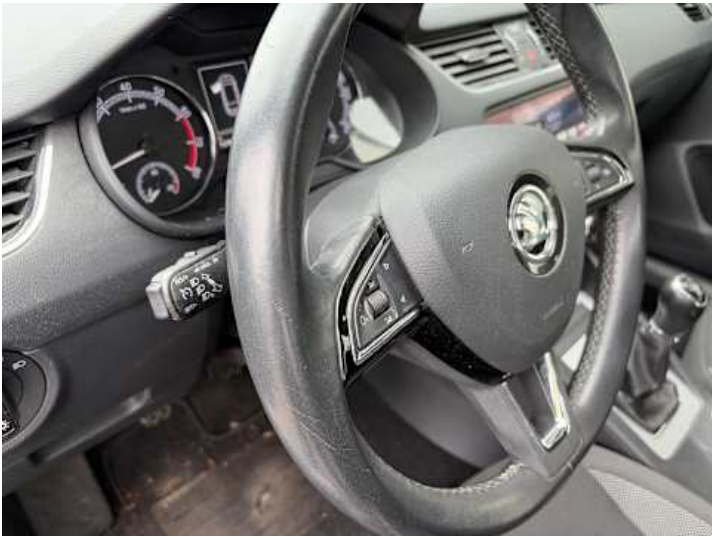
Innenraum (Verschleiß)
