## Ford Focus C-MAX Trend

EZ 10/2004 | Van | Benzin | Schaltgetriebe | 222.493km

Fahrzeug aufgenommen am: 10.08.2026

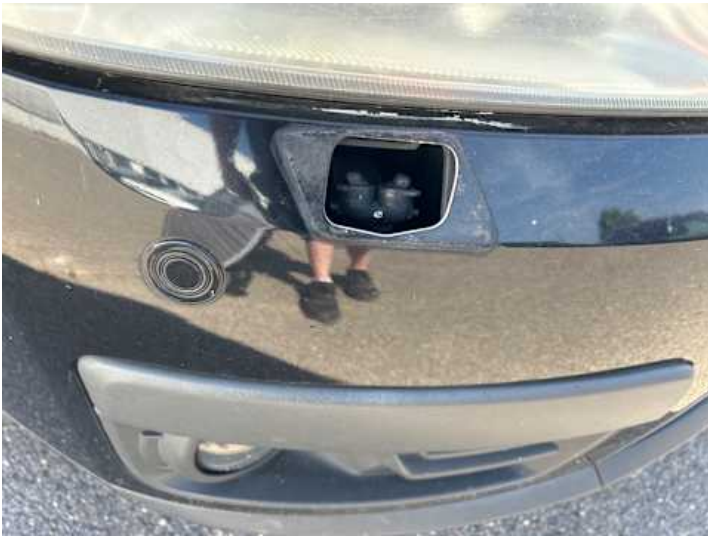
Stoßstange vorne (Riss/Bruch)

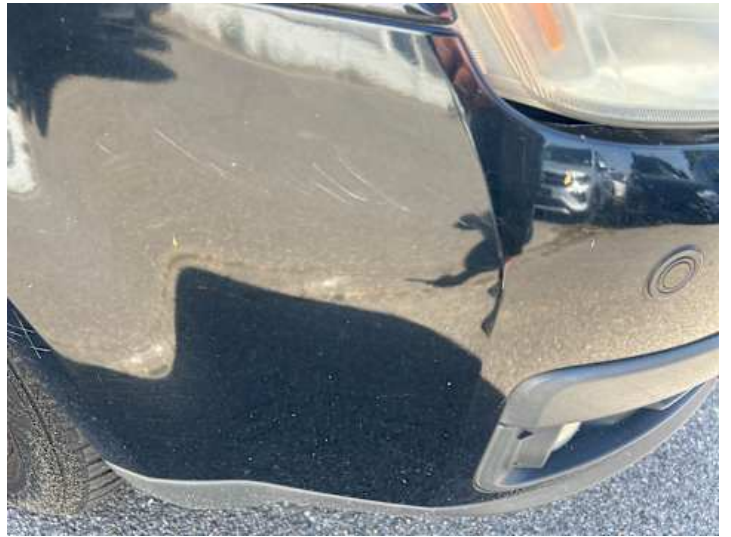
Stoßstange vorne (Kratzer)

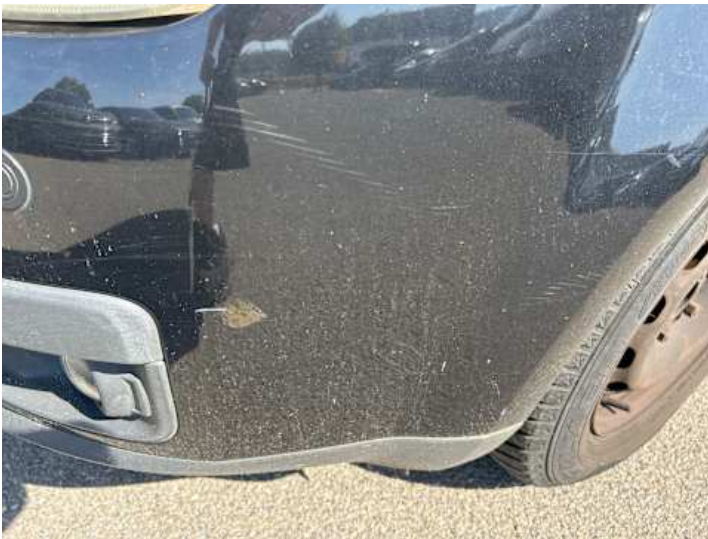
Stoßstange vorne (Kratzer)

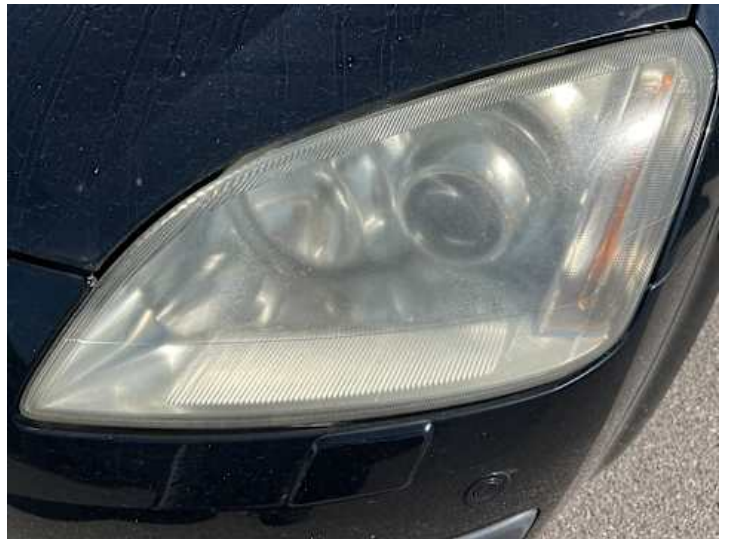
Scheinwerfer (links) (Blind)

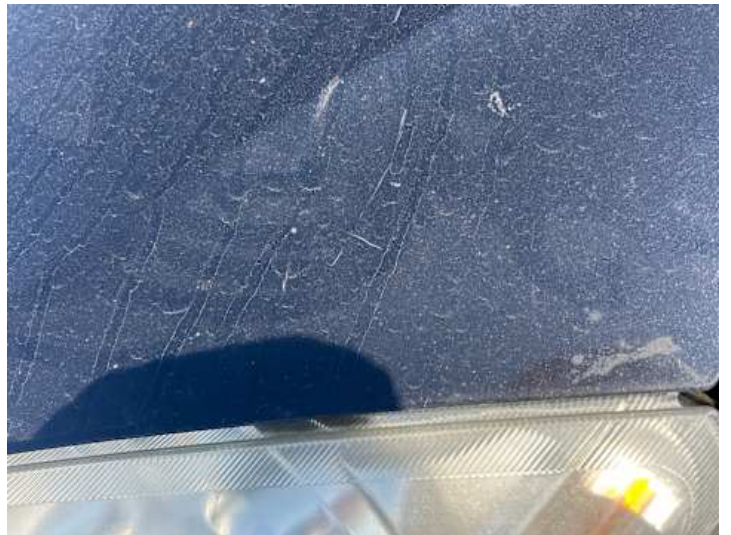
Motorhaube (Kratzer)

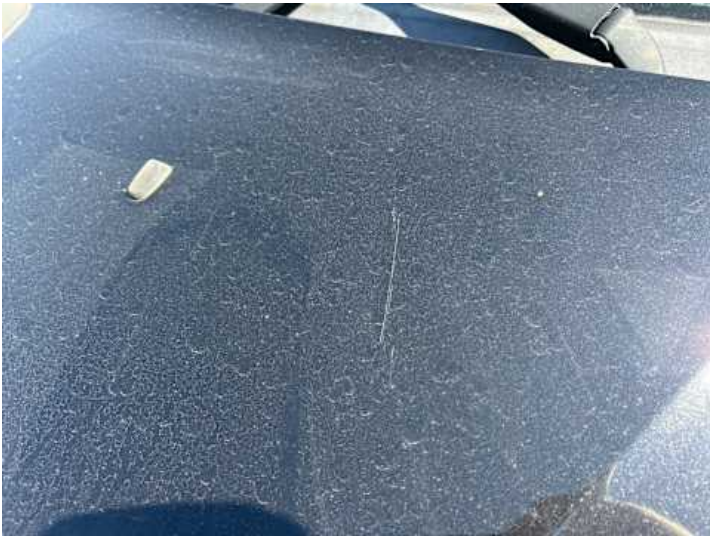
Motorhaube (Kratzer)

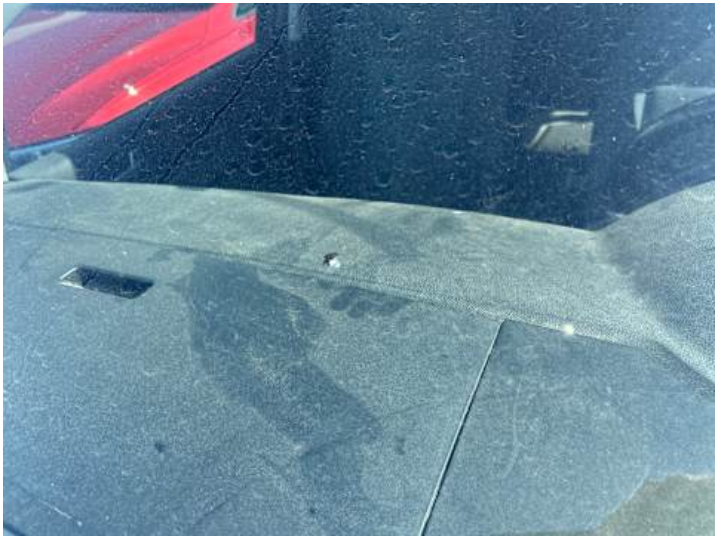
Windschutzscheibe (Steinschlag)

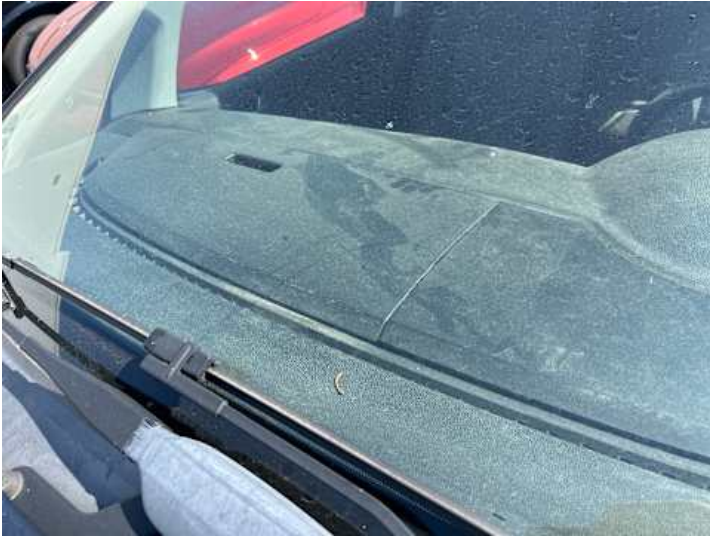
Windschutzscheibe (Steinschlag)

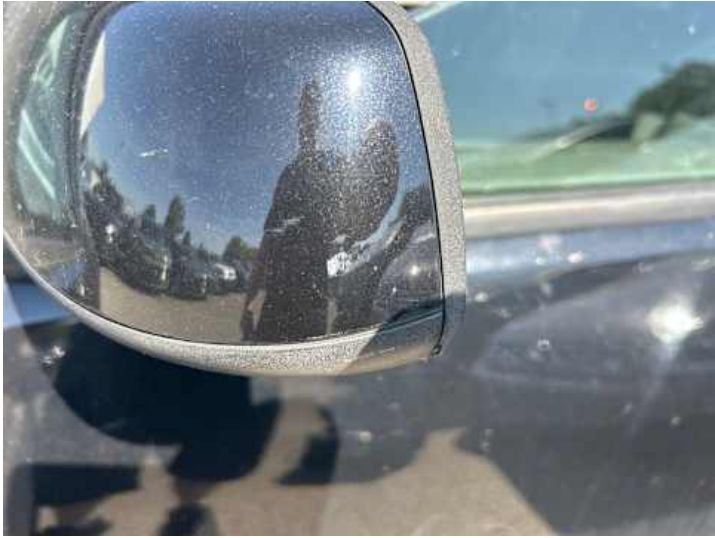
| Fahrzeugteil | Lackschichtdicke (in µm) | Fahrzeugteil | Lackschichtdicke (in µm) |
|---|---|---|---|
| Fahrertür | 135 | Beifahrertür | 320 |

Fahrtür (Kratzer)

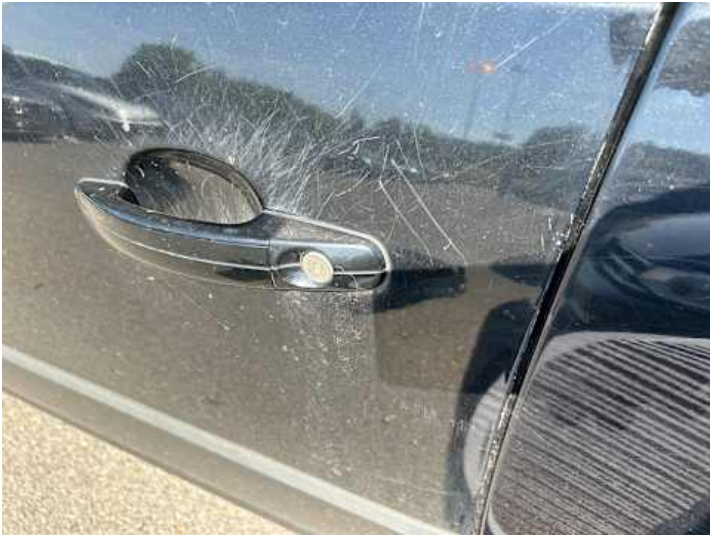
Fahrtür (Kratzer)

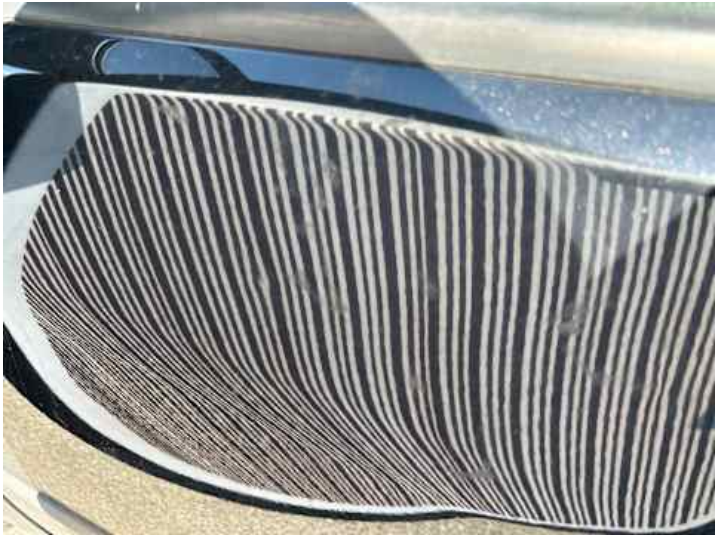
Fahrtür (Delle)

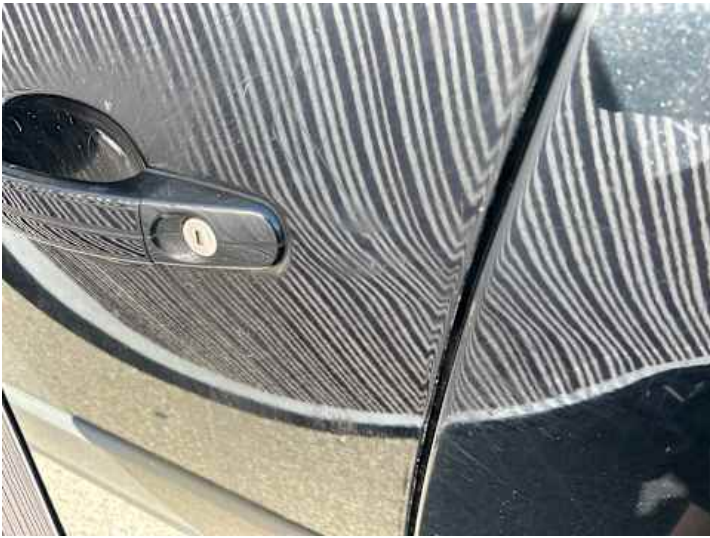
Fahrtür (Delle)

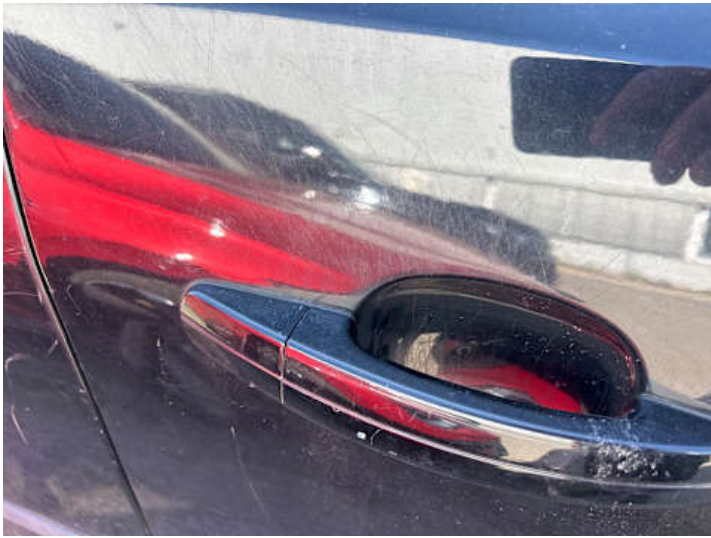
Beifahrtür (Kratzer)

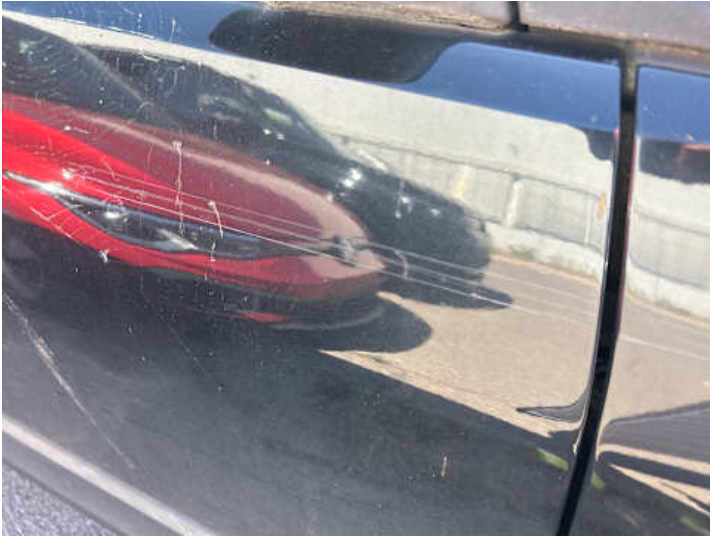
Beifahrtür (Kratzer)

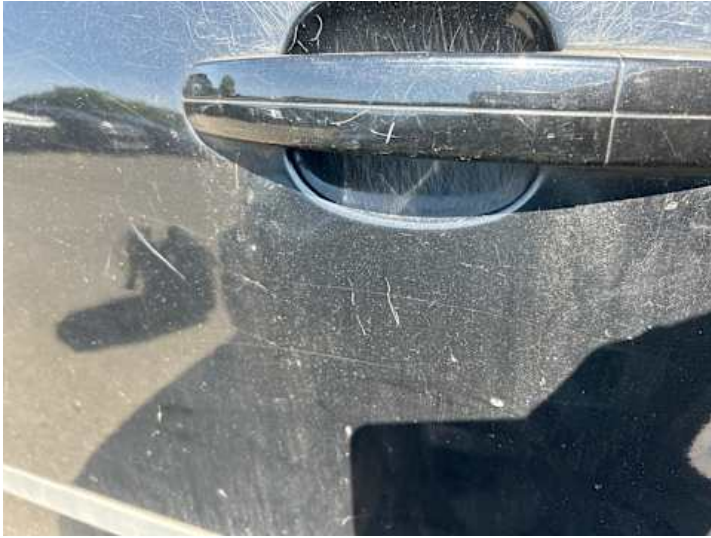
Türe hinten links (Kratzer)

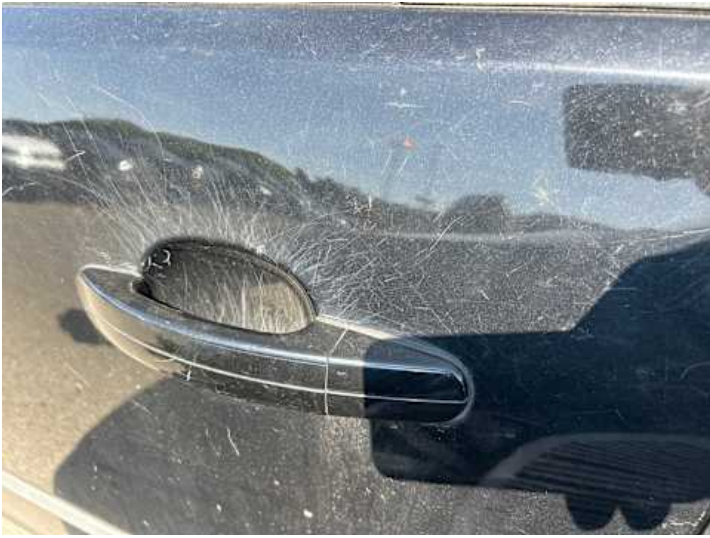
Türe hinten links (Kratzer)

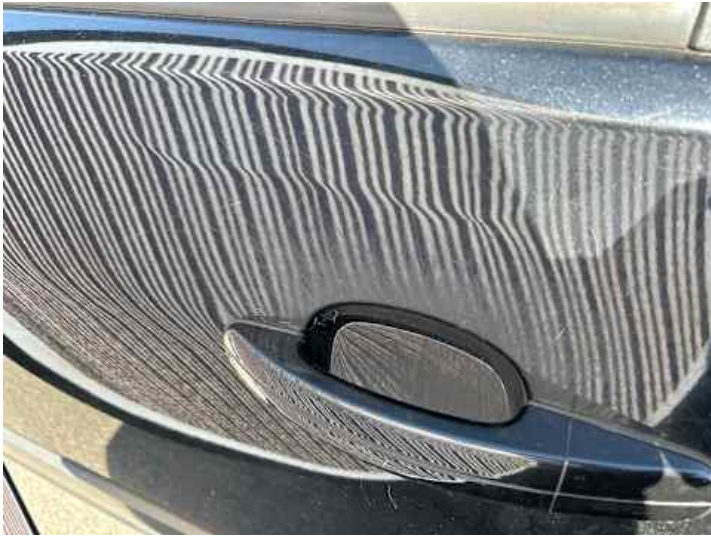
Türe hinten links (Verformung)

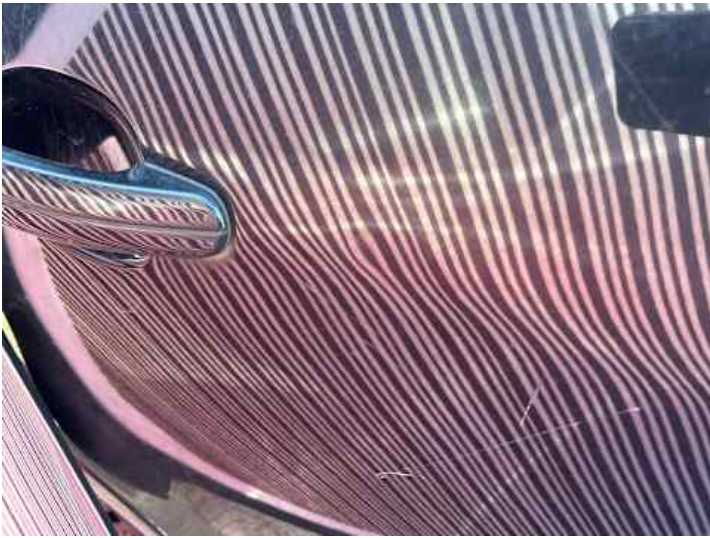
| Fahrzeugteil | Lackschichtdicke (in µm) | Fahrzeugteil | Lackschichtdicke (in µm) |
|---|---|---|---|
| Türe hinten links | 130 | Türe hinten rechts | 425 |

Türe hinten rechts (Delle)

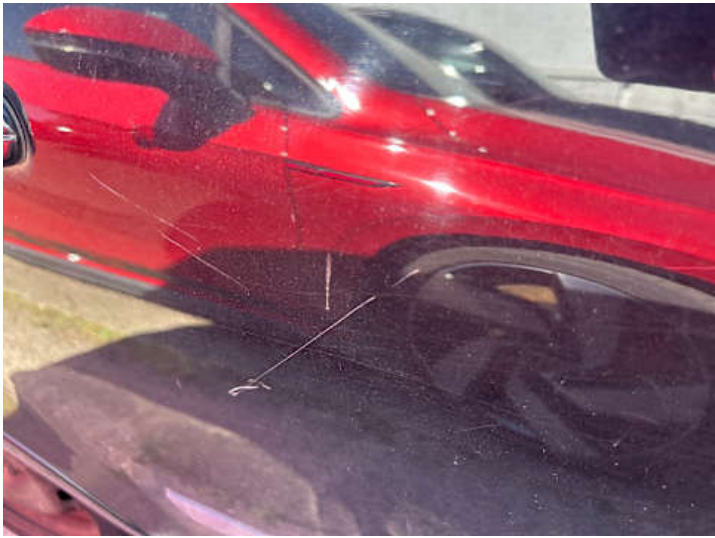
Türe hinten rechts (Kratzer)

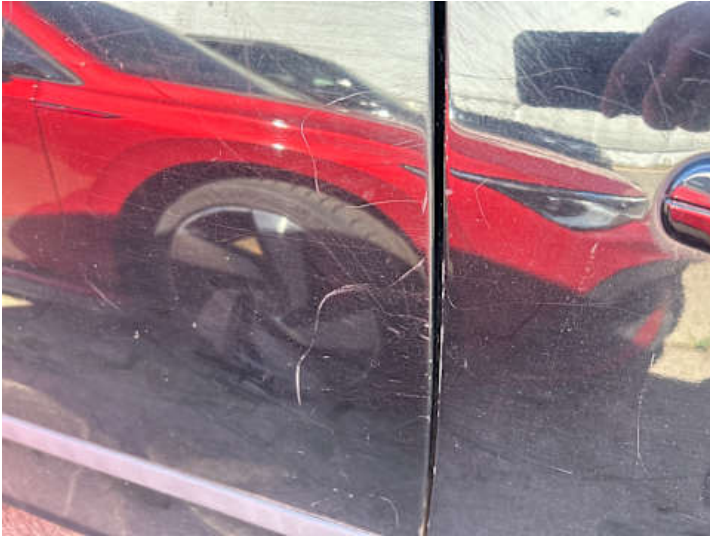
Türe hinten rechts (Kratzer)

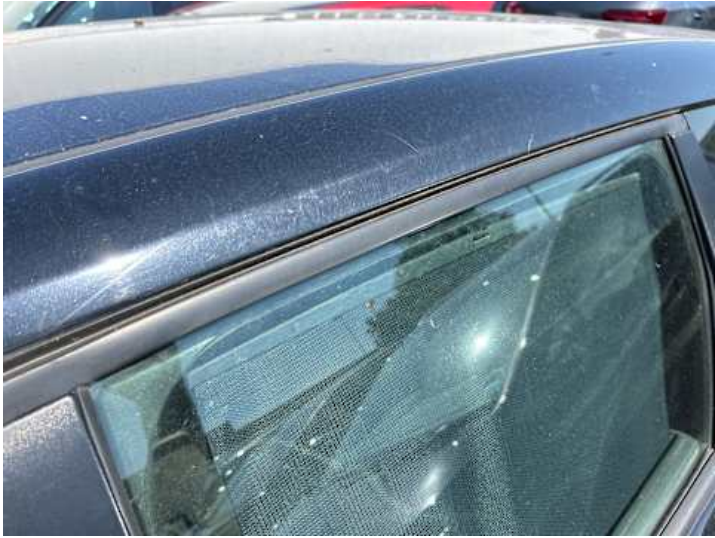
Dach (Kratzer)

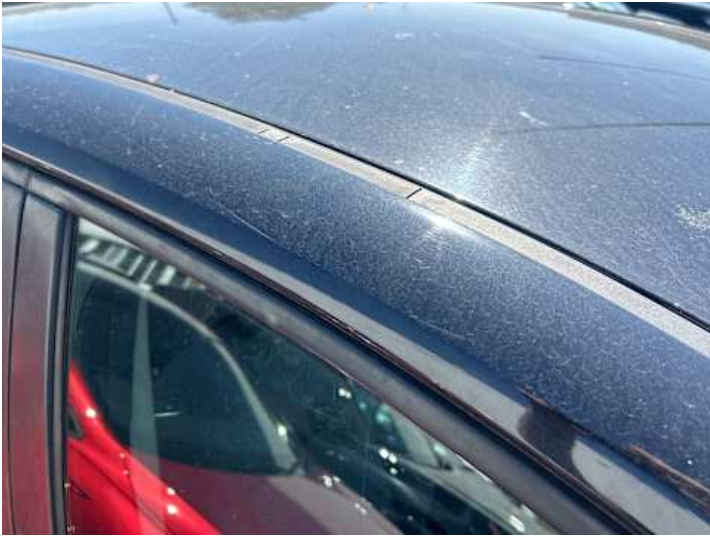
Dach (Kratzer)

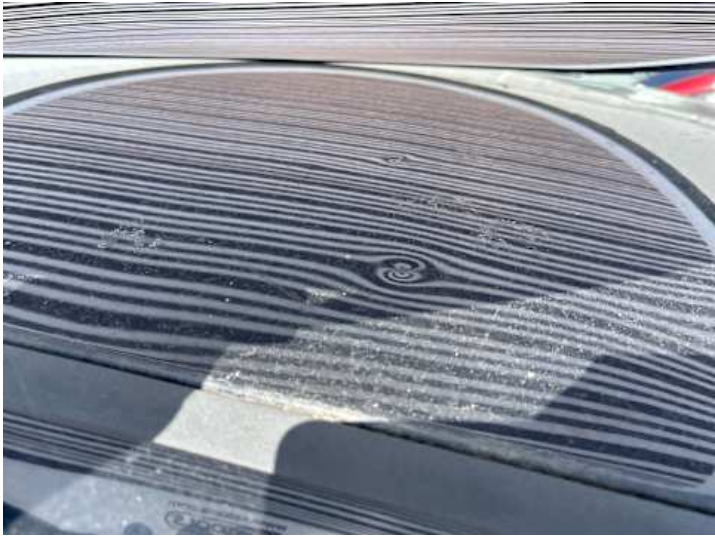
Dach (Verformung)

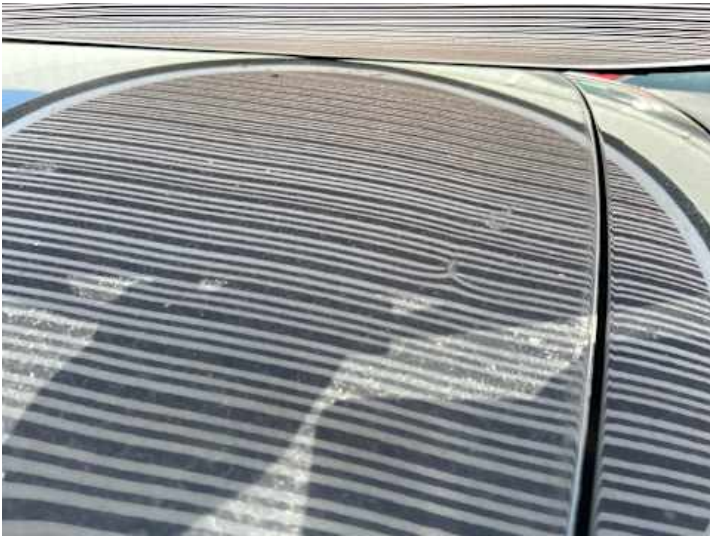
Dach (Verformung)

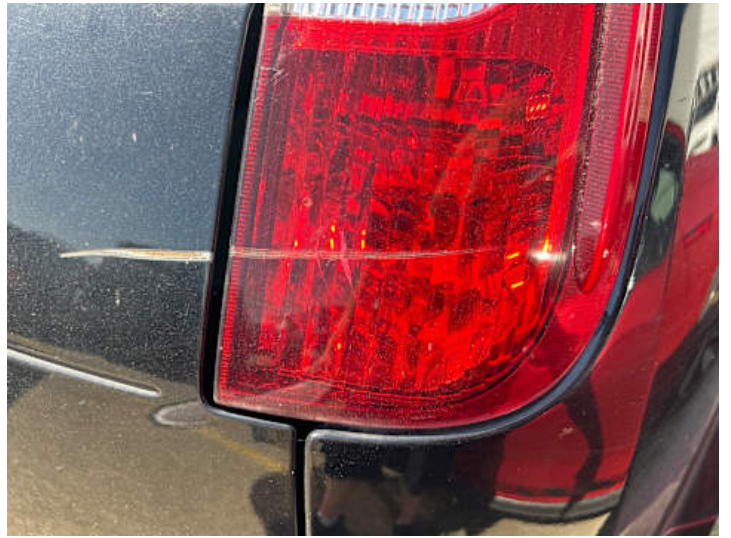
Rücklicht (links) (Kratzer)

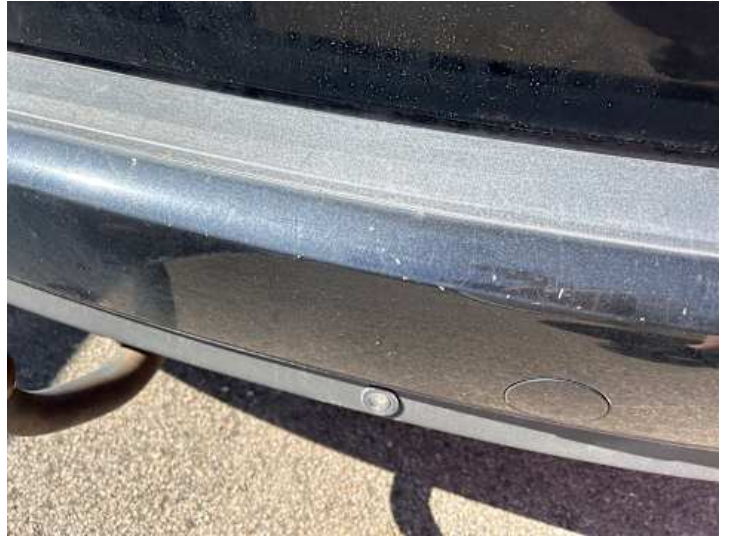
Stoßstange hinten (Kratzer)

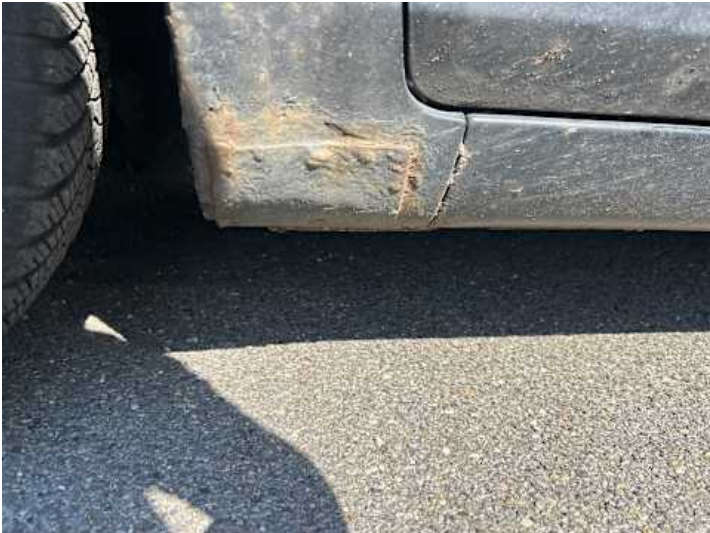
Schweller links (Rost)

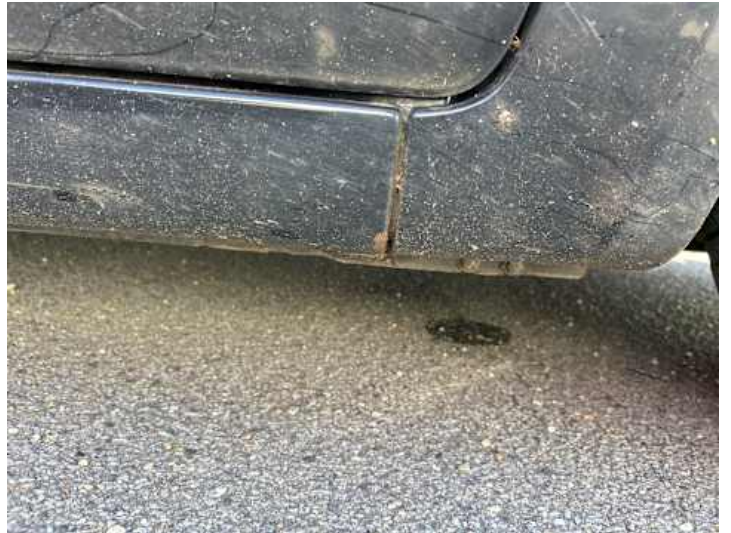
Schweller rechts (Rost)

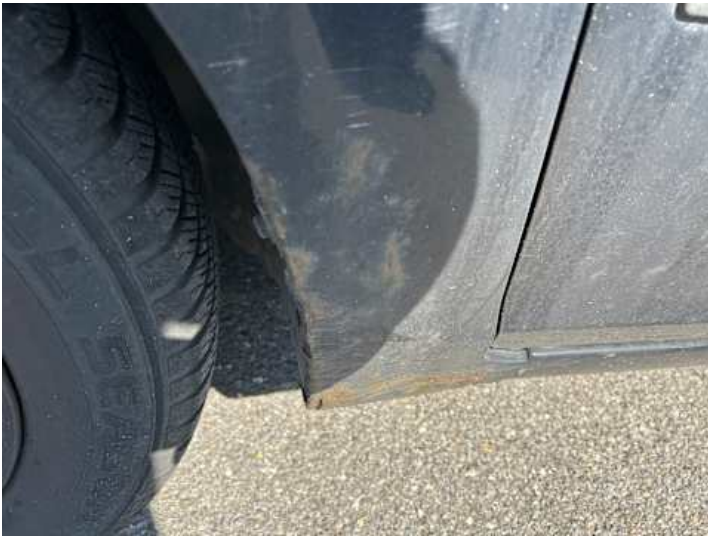
Kotflügel vorne links (Rost)

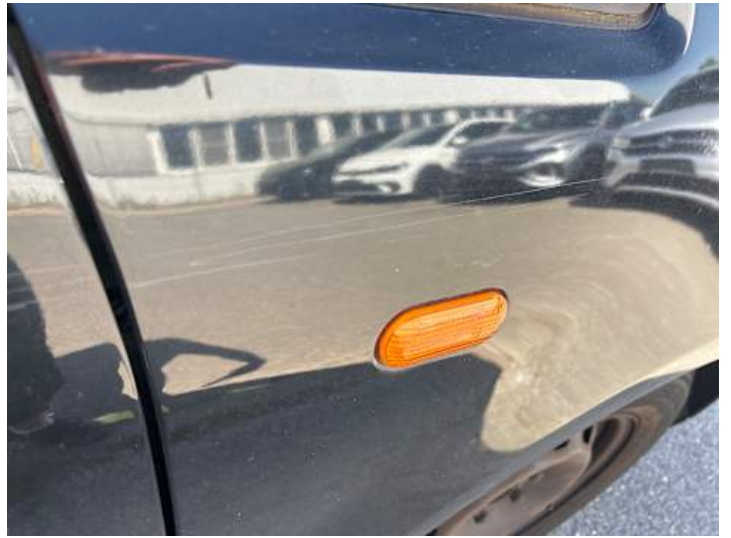
Kotflügel vorne rechts (Kratzer)

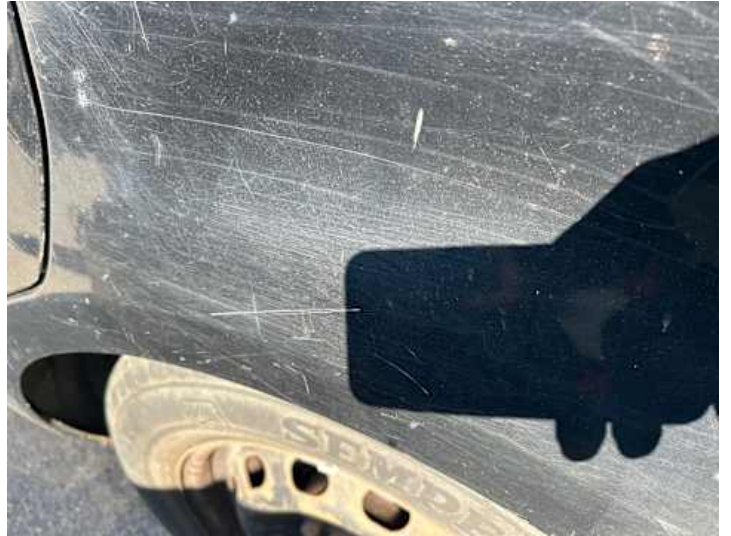
Seitenteil hinten links (Kratzer)

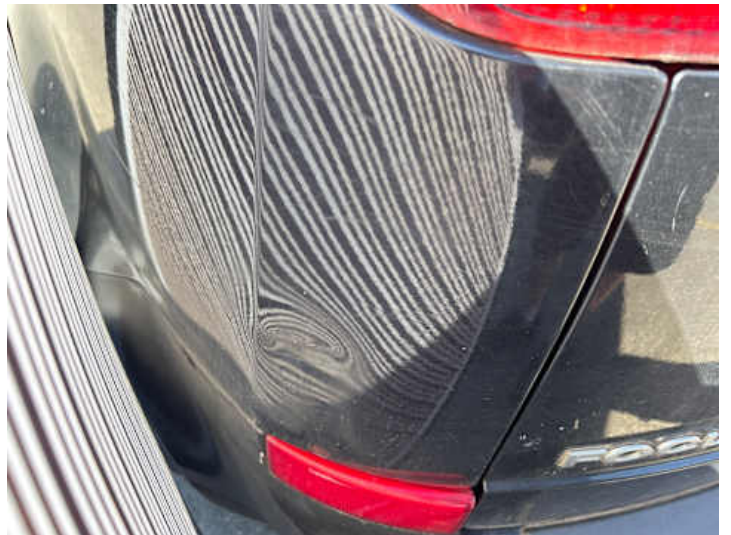
Seitenteil hinten links (Verformung, Kratzer)

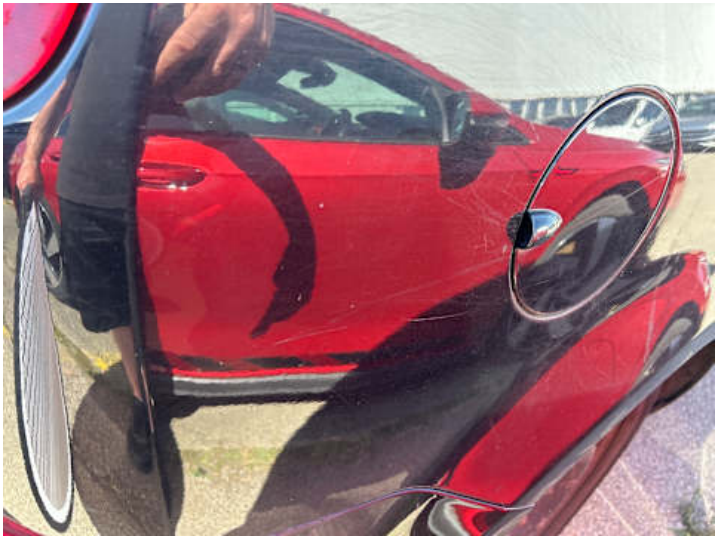
| Fahrzeugteil | Lackschichtdicke (in µm) | Fahrzeugteil | Lackschichtdicke (in µm) |
|---|---|---|---|
| Seitenteil hinten links | 160 | Seitenteil hinten rechts | 445 |

Seitenteil hinten rechts (Kratzer)

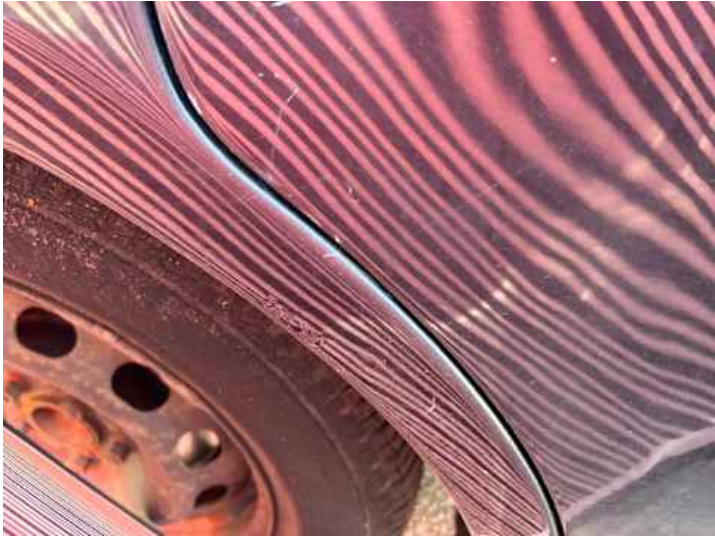
Seitenteil hinten rechts (Delle)

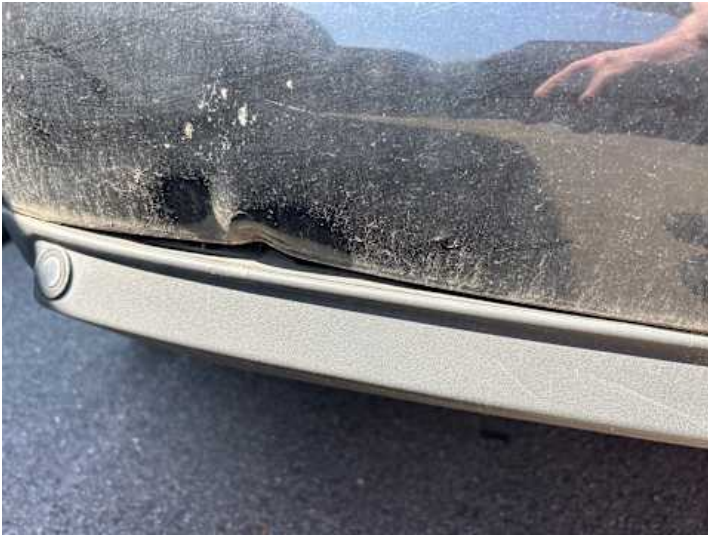
Heckklappe (Riss/Bruch)

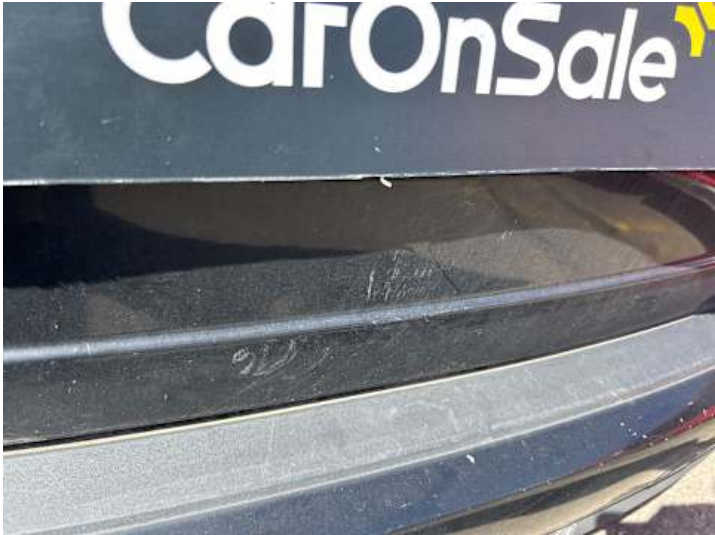
Heckklappe (Kratzer)

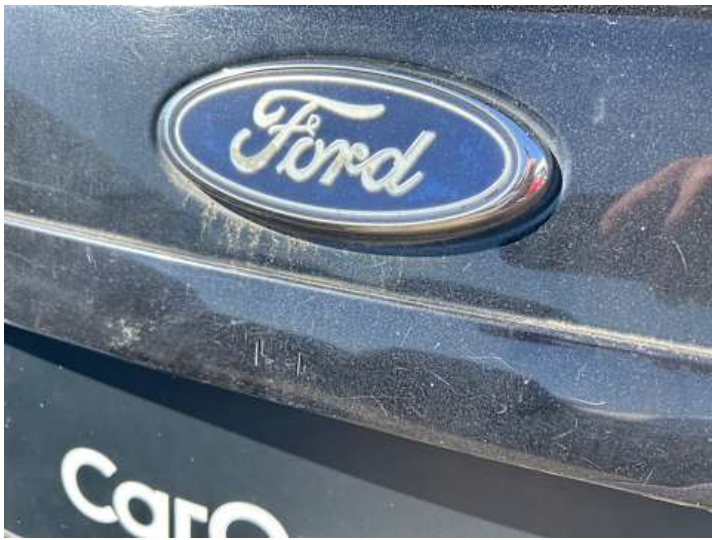
Heckklappe (Kratzer)

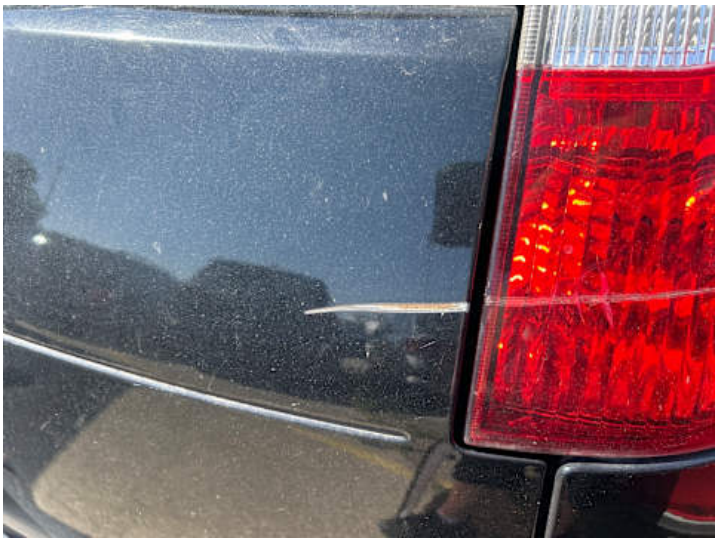
Heckklappe (Kratzer)

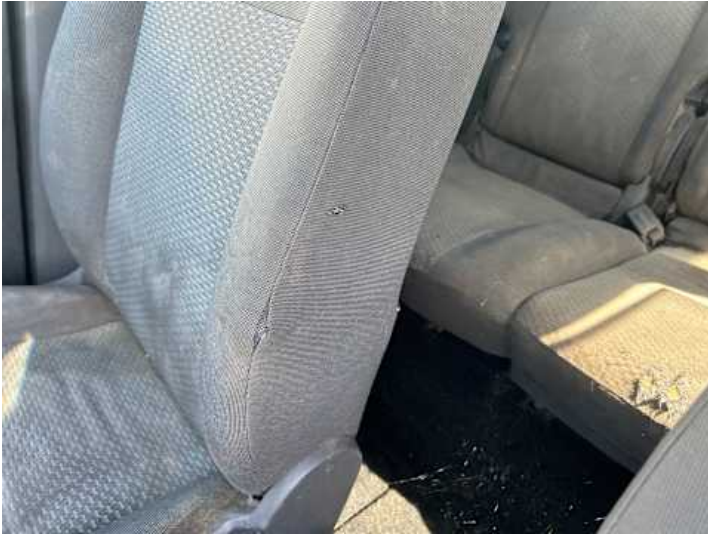
Innenraum (Riss/Bruch)

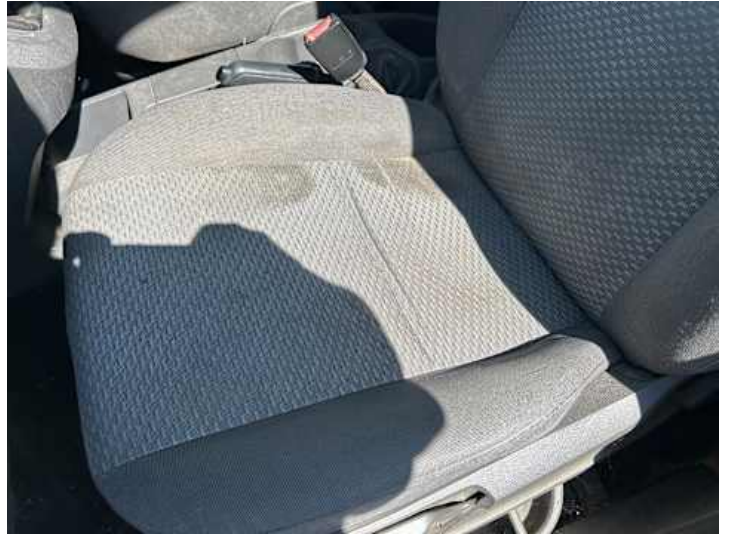
Innenraum (Riss/Bruch)

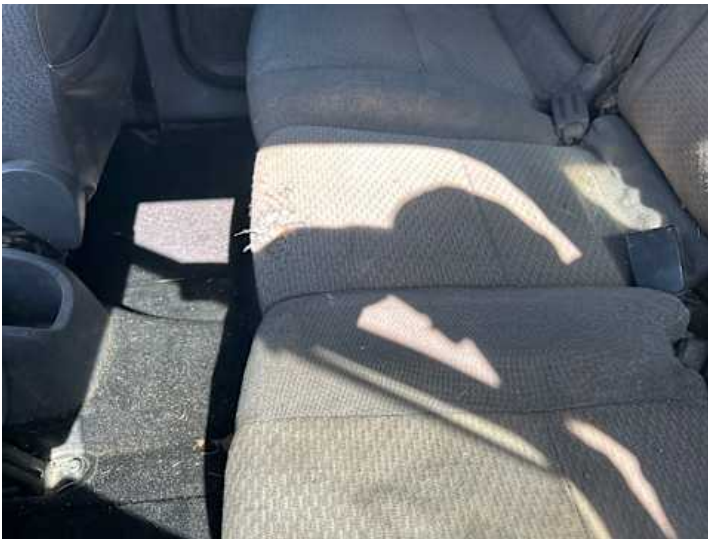
Innenraum (Riss/Bruch)

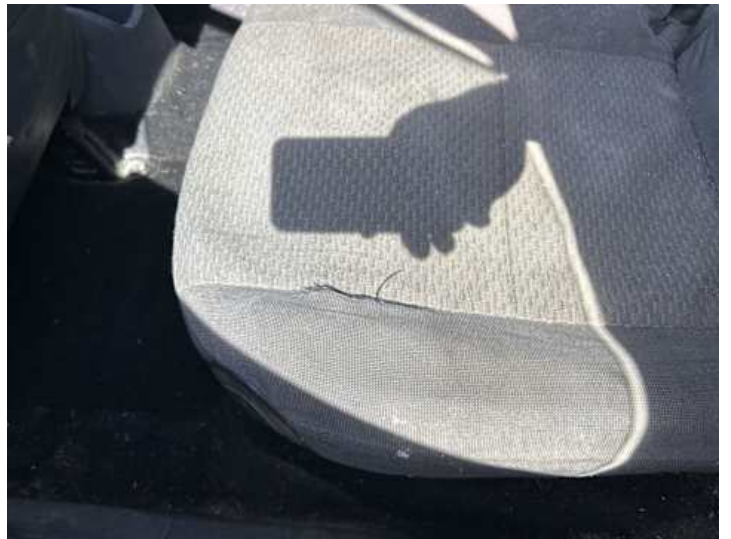
Innenraum (Riss/Bruch)

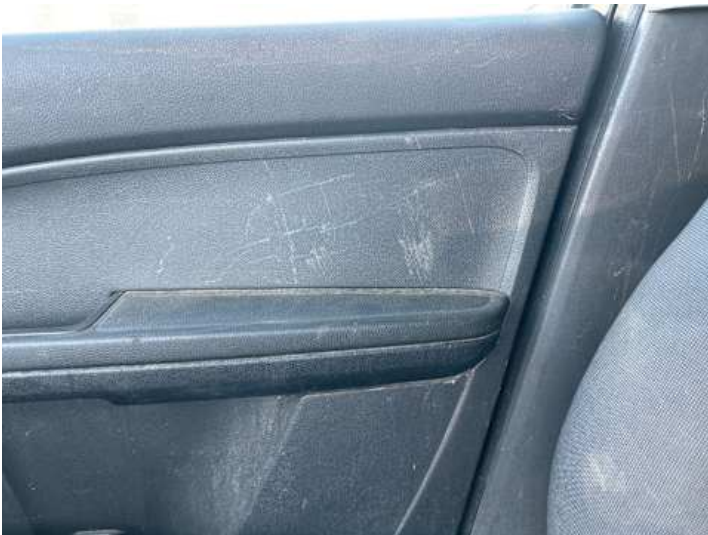
Innenraum (Kratzer)

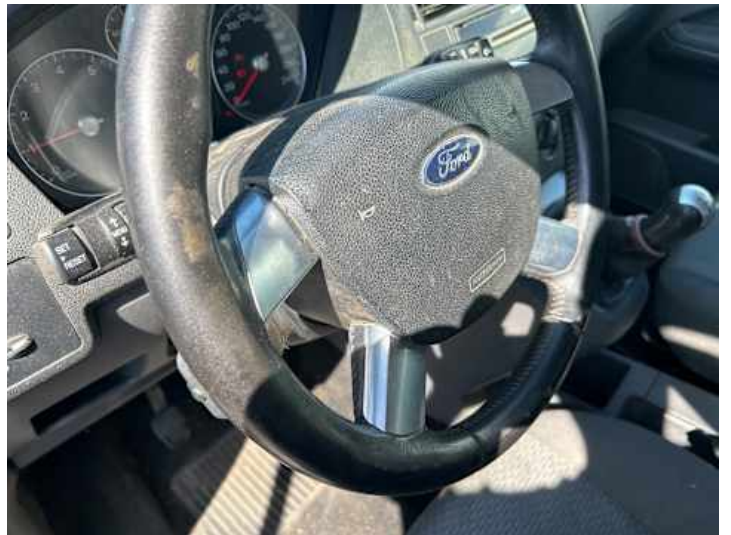
Innenraum (Verschleiß)
