## Volkswagen up! club up!

EZ 07/2015 | Kleinwagen | Benzin | Schaltgetriebe | 121.628km

Fahrzeug aufgenommen am: 25.08.2026

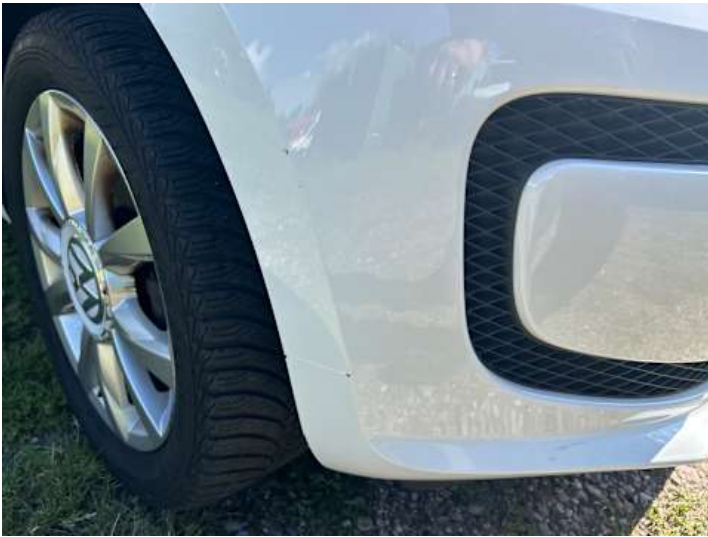
Stoßstange vorne (Kratzer)

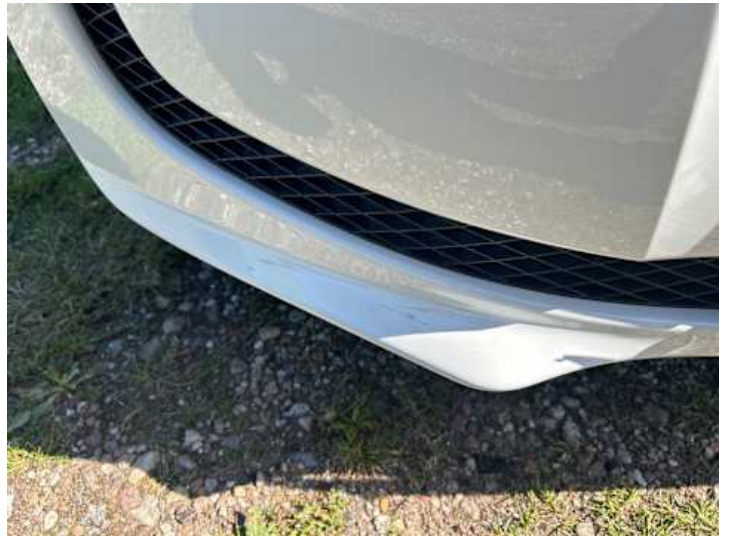
Stoßstange vorne (Kratzer)

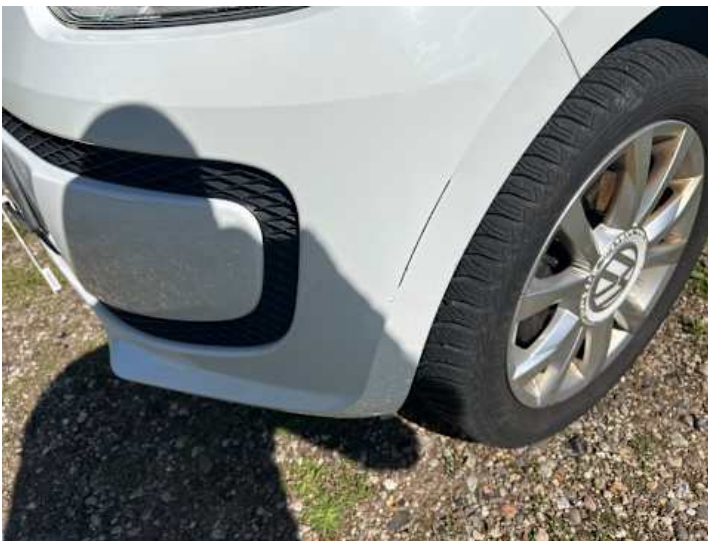
Stoßstange vorne (Kratzer)

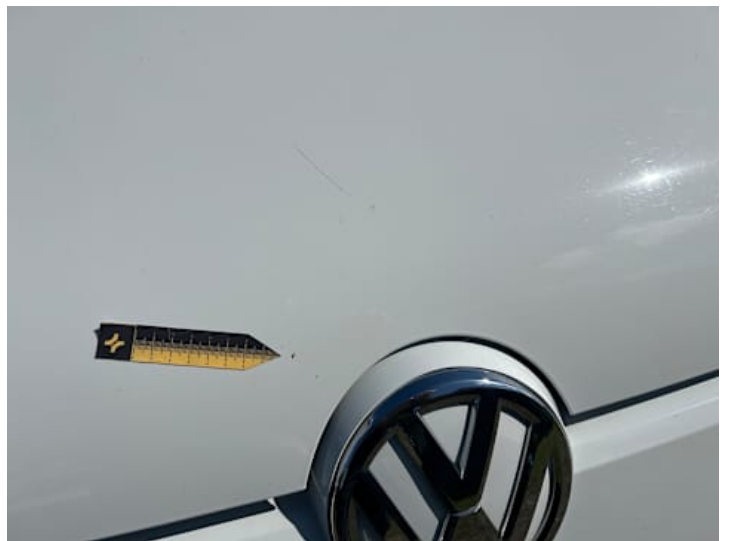
Motorhaube (Kratzer, Steinschlag)

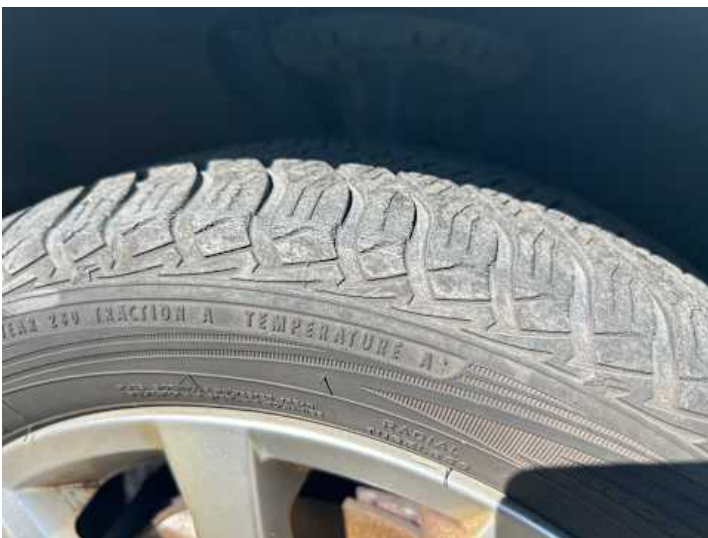
Rad (vehicle.damage-label.porous)

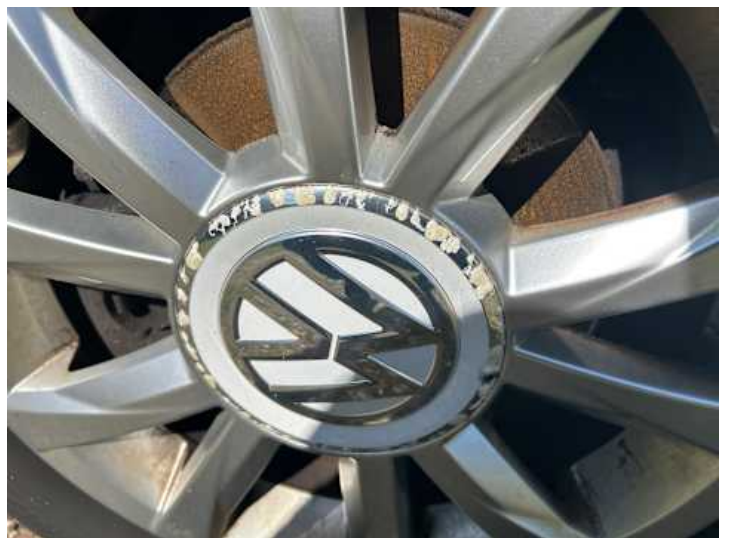
Rad (Rost)

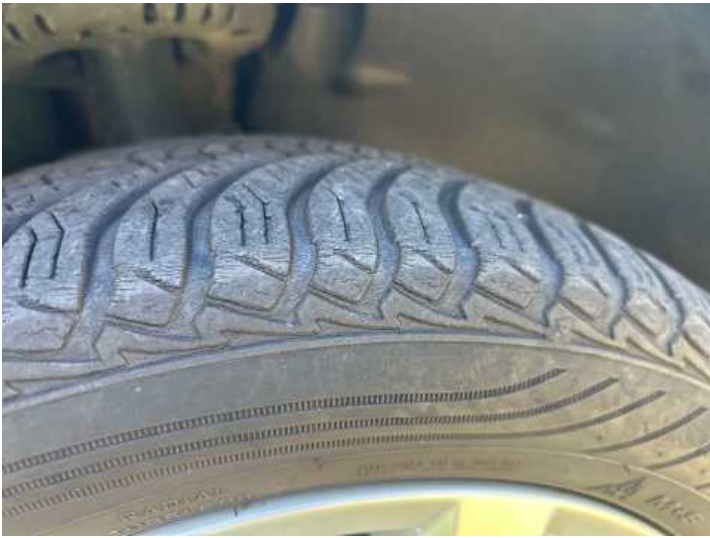
Rad (vehicle.damage-label.porous)

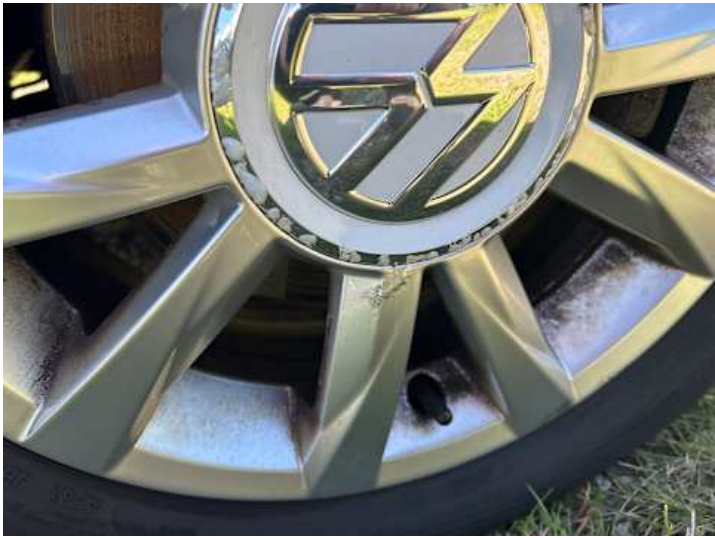
Rad (Rost)

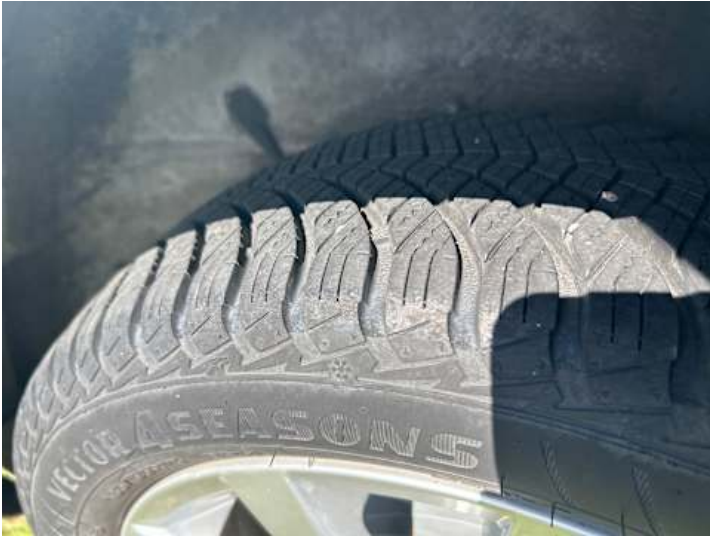
Rad (vehicle.damage-label.porous)

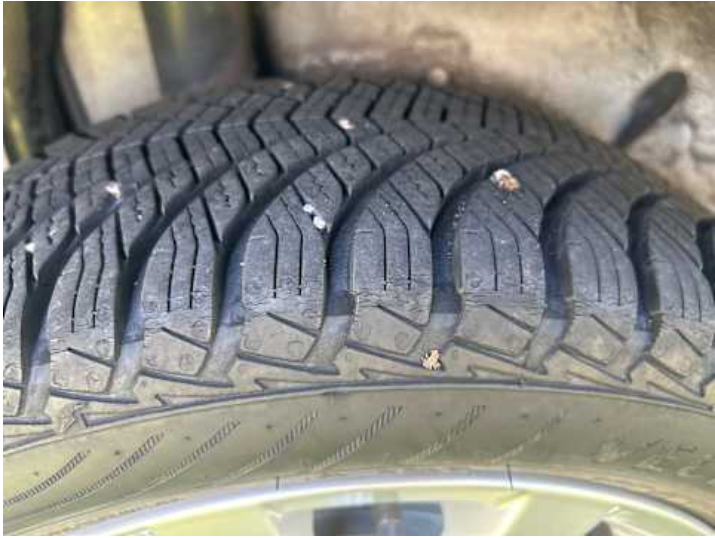
Rad (vehicle.damage-label.porous)

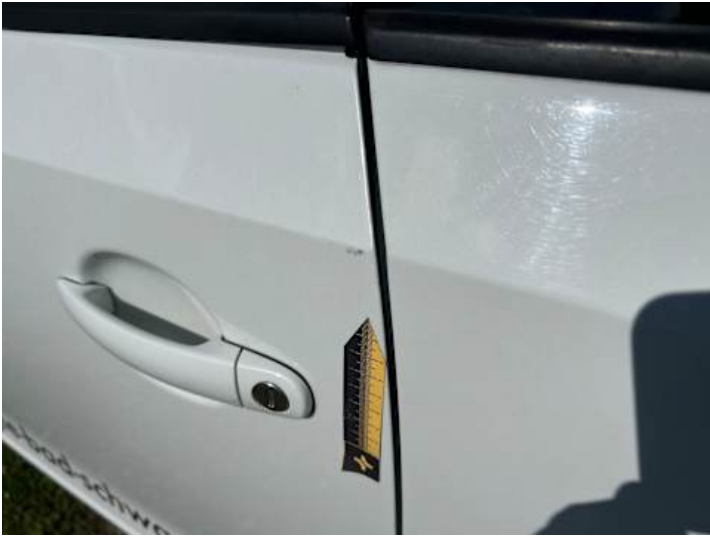
Fahrtür (Kratzer)

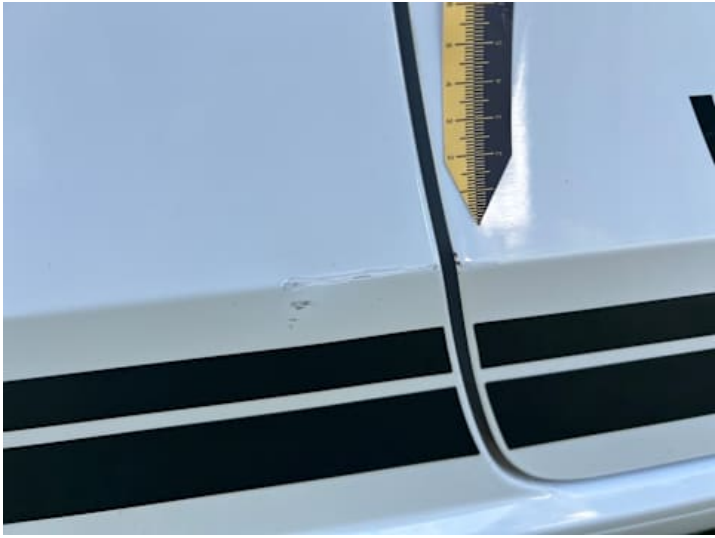
Beifahrtür (Kratzer)

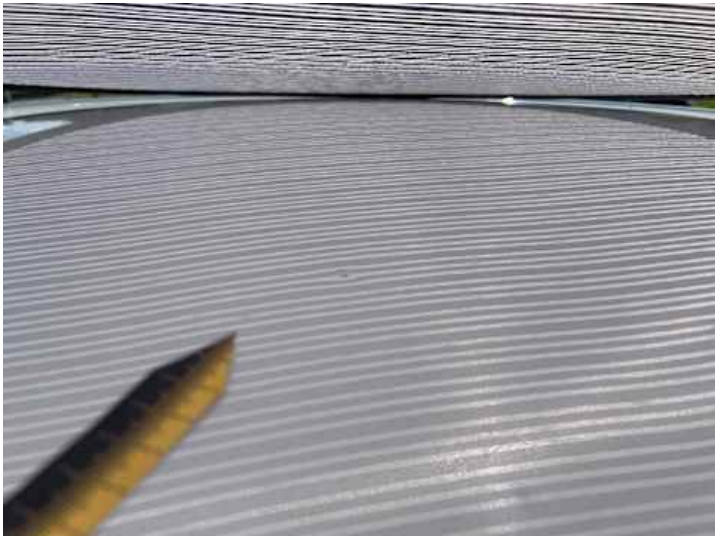
Dach (Delle)

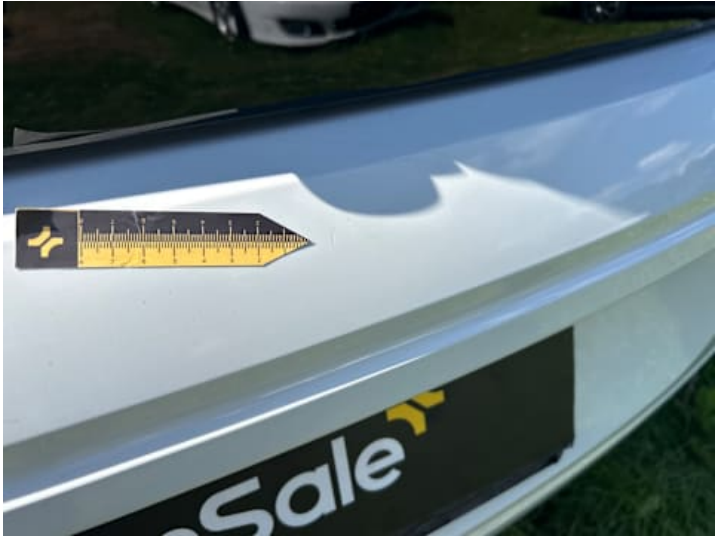
Stoßstange hinten (Kratzer)

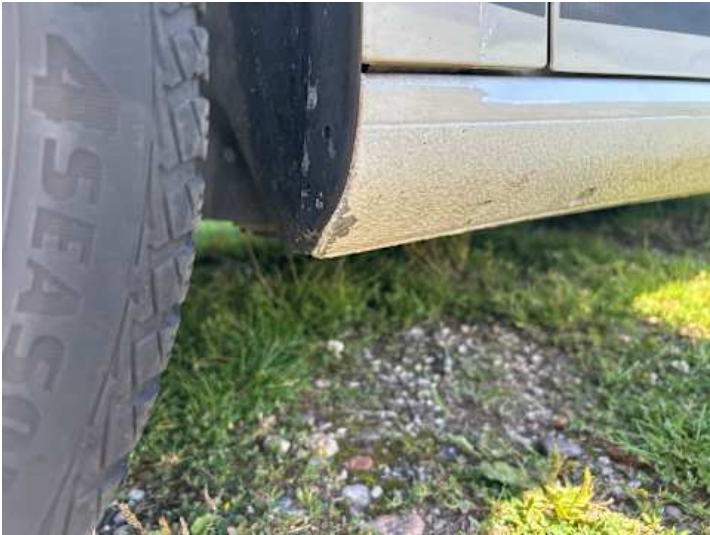
Schweller links (Rost)

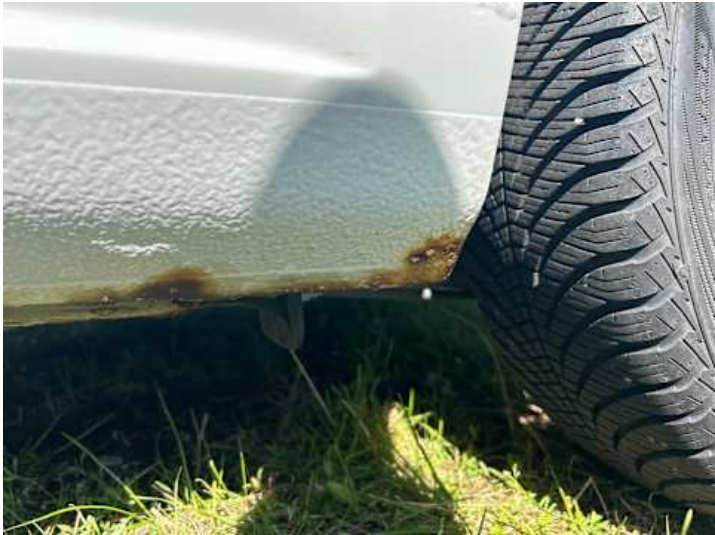
Schweller links (Rost)

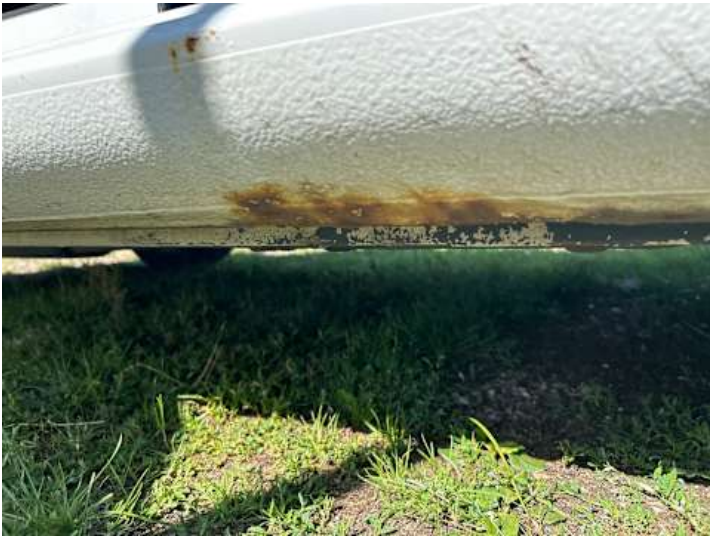
Schweller links (Rost)

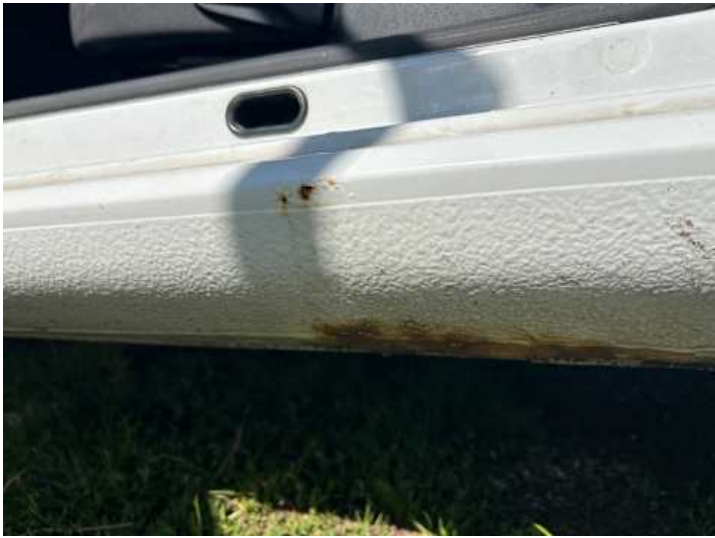
Schweller links (Rost)

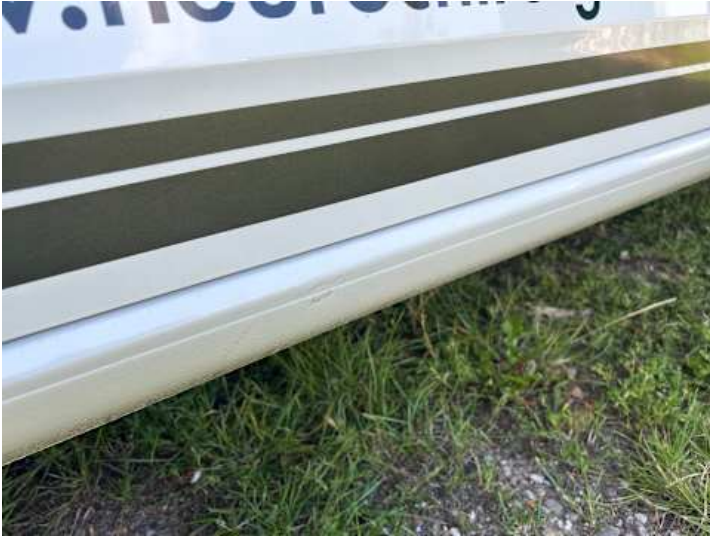
Schweller rechts (Kratzer)

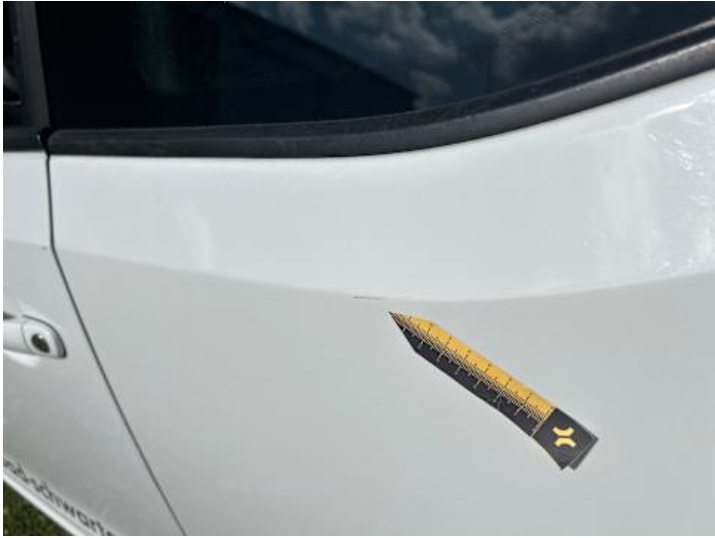
Seitenteil hinten links (Kratzer)

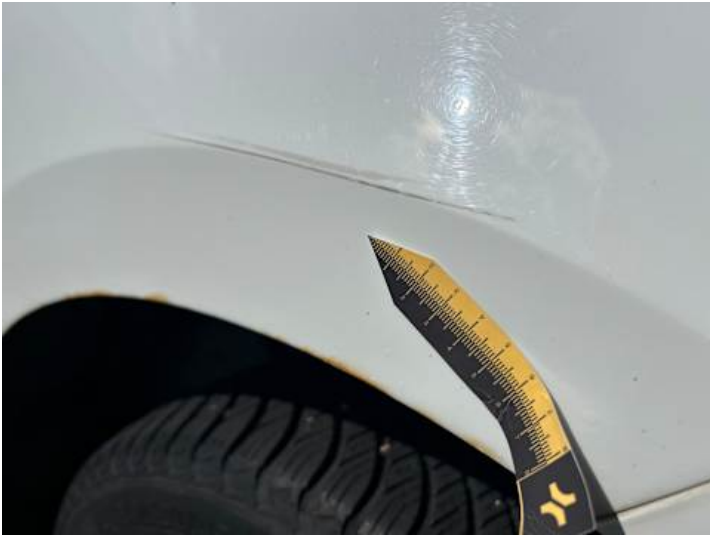
Seitenteil hinten links (Kratzer)

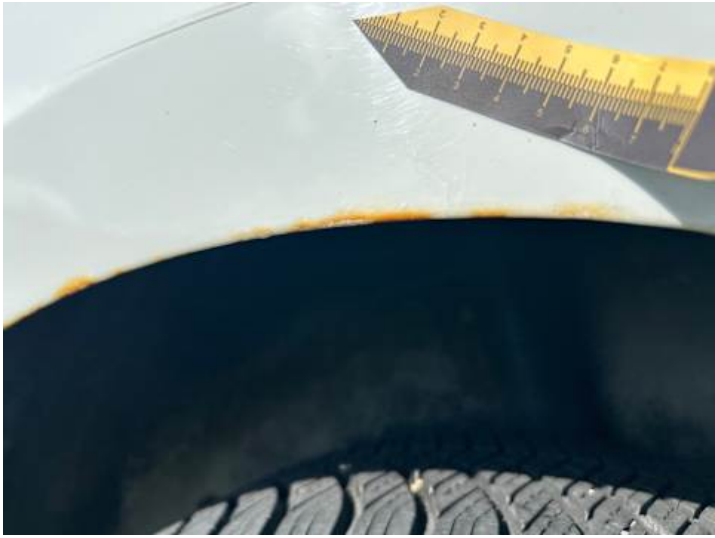
Seitenteil hinten links (Rost)

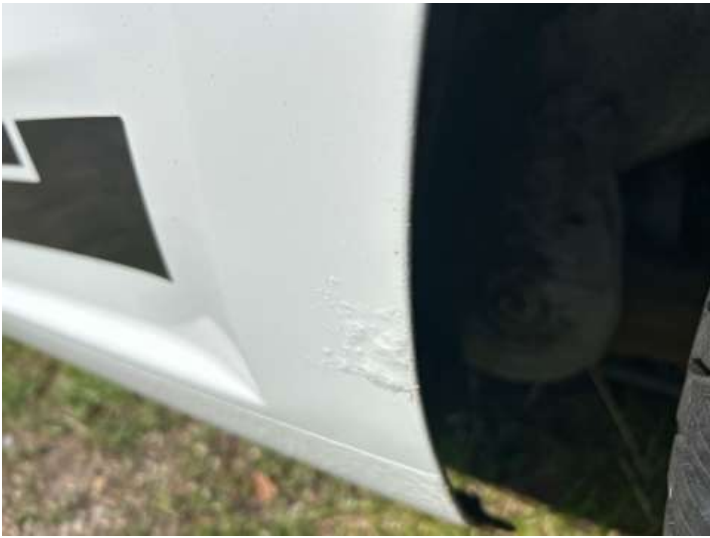
Seitenteil hinten links (Rost)

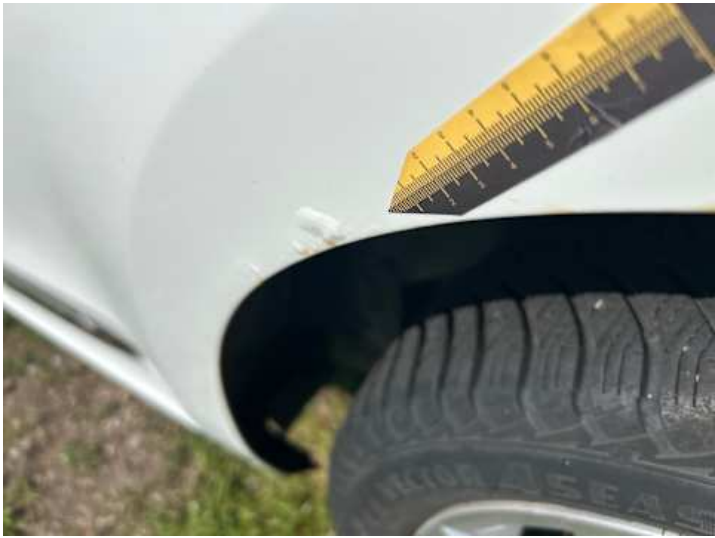
Seitenteil hinten links (Rost)

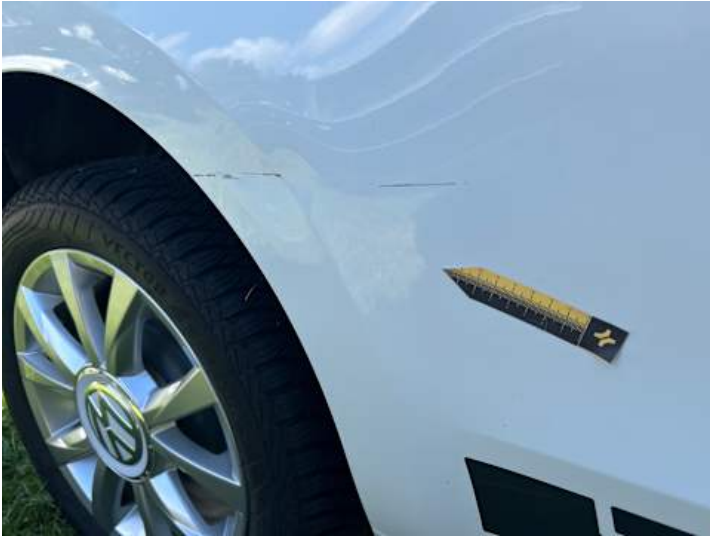
Seitenteil hinten rechts (Kratzer, Verformung)

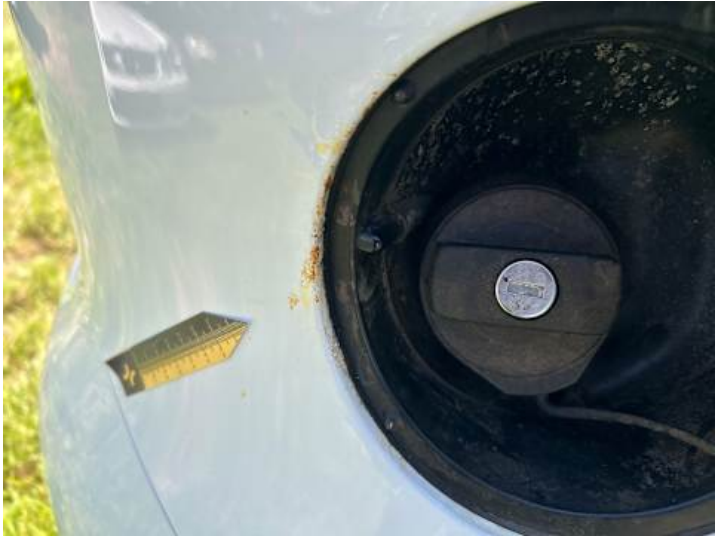
Seitenteil hinten rechts (Rost)

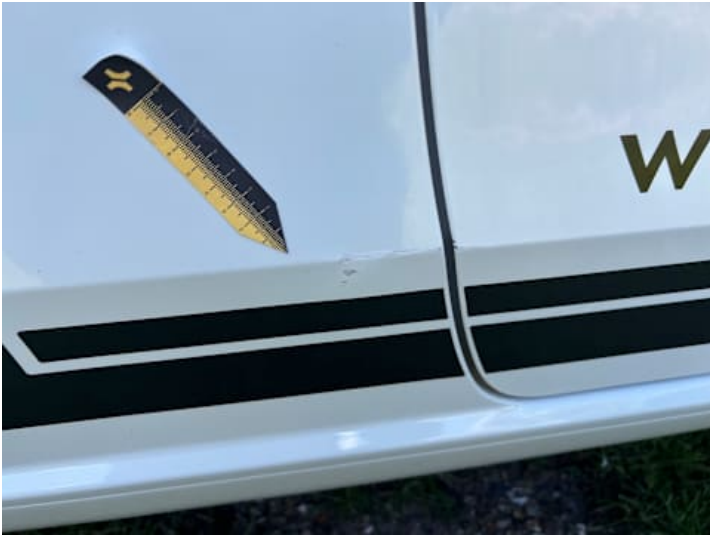
Seitenteil hinten rechts (Kratzer)

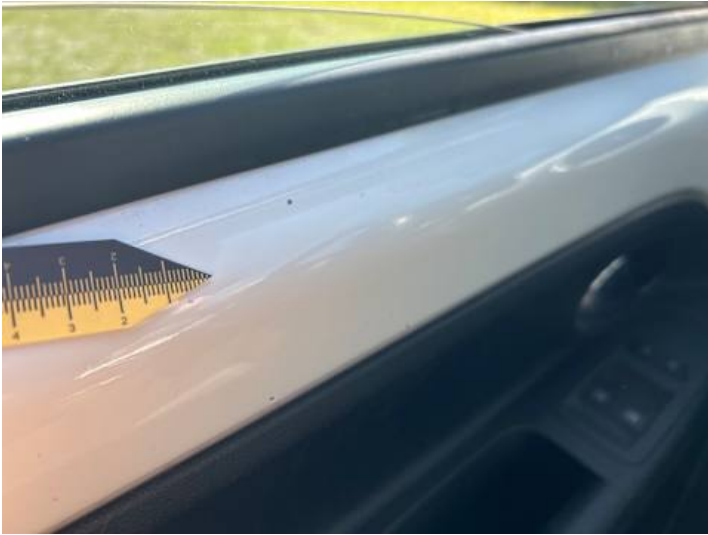
Innenraum (Kratzer)

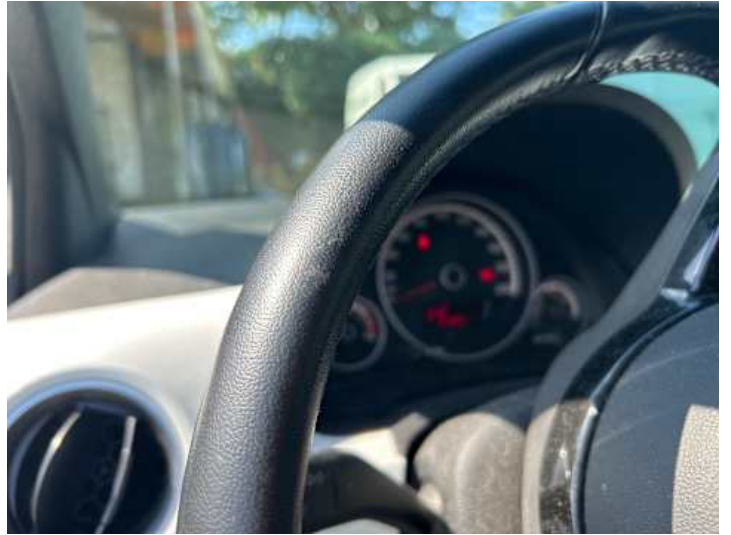
Innenraum (Verschleiß)

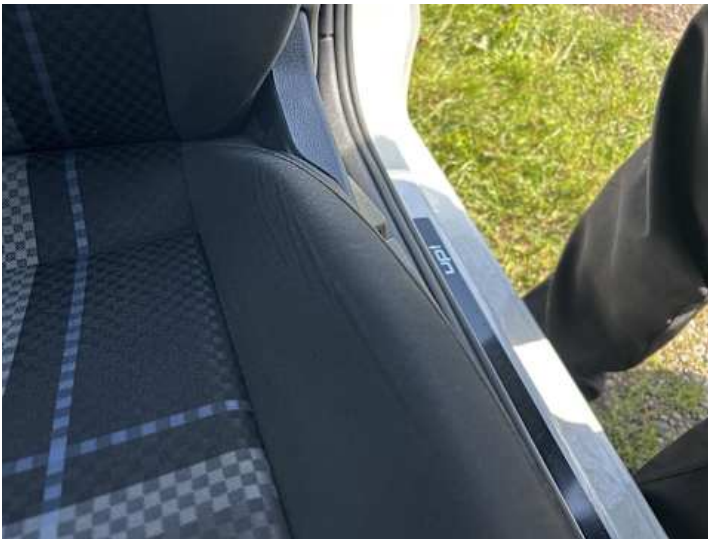
Innenraum (Verschleiß)

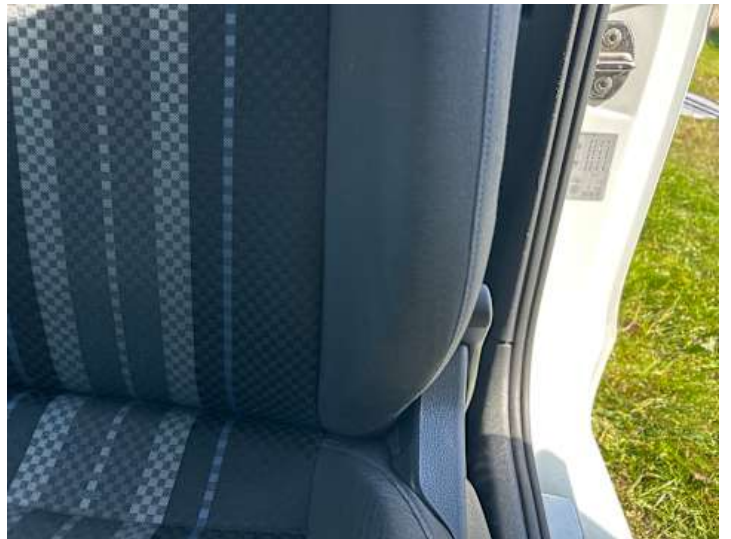
Innenraum (Verschleiß)

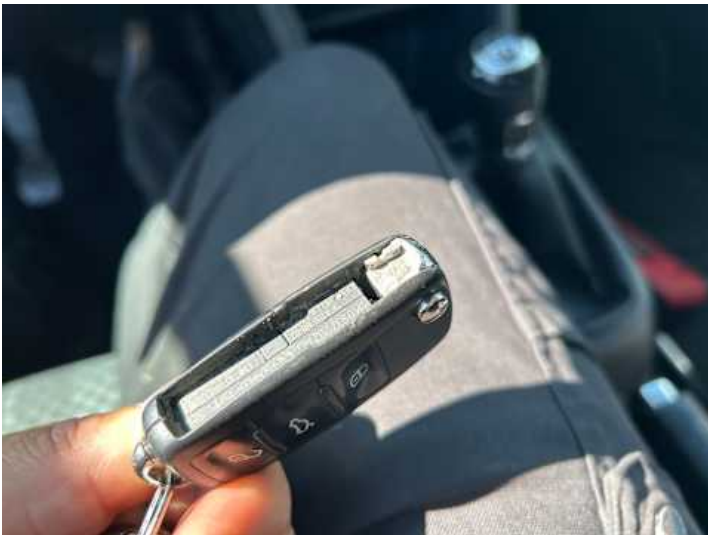
Innenraum (Anderer Schaden, Diverse Schäden): Schlüsselbart der Funkfernbedienung fehlt

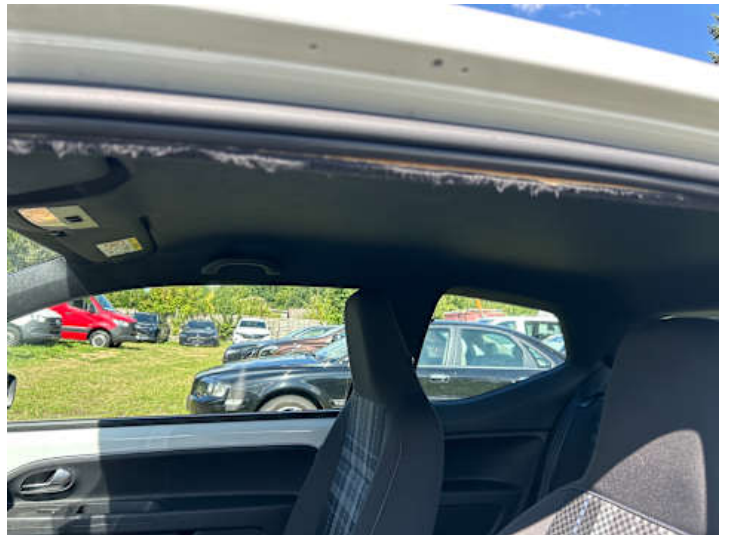
Innenraum (Kratzer, Diverse Schäden)

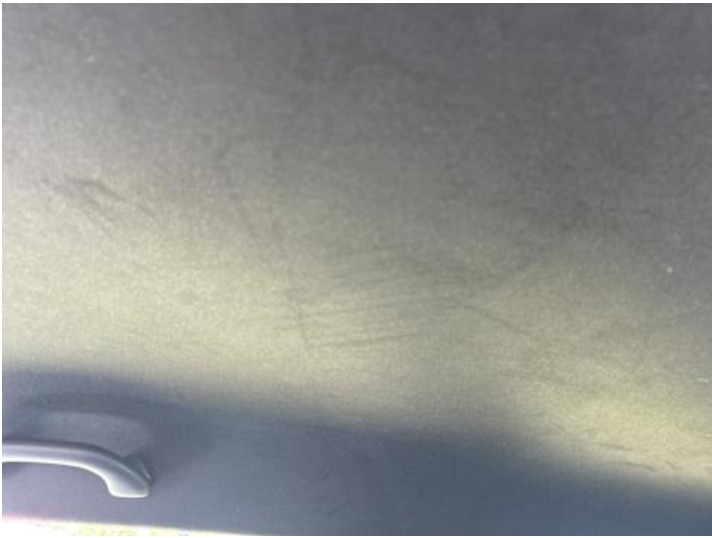
Innenraum (Kratzer, Diverse Schäden)
