Mercedes-Benz CLS 350 CGI

EZ 06/2007 | Limousine | Benzin | Automatikgetriebe | 205.000km  
Besteuerung: Differenzbesteuert (§25a UStG)  
Fahrzeugstandort: 96\*\*\*  
Fahrzeug aufgenommen am: 27.08.2026

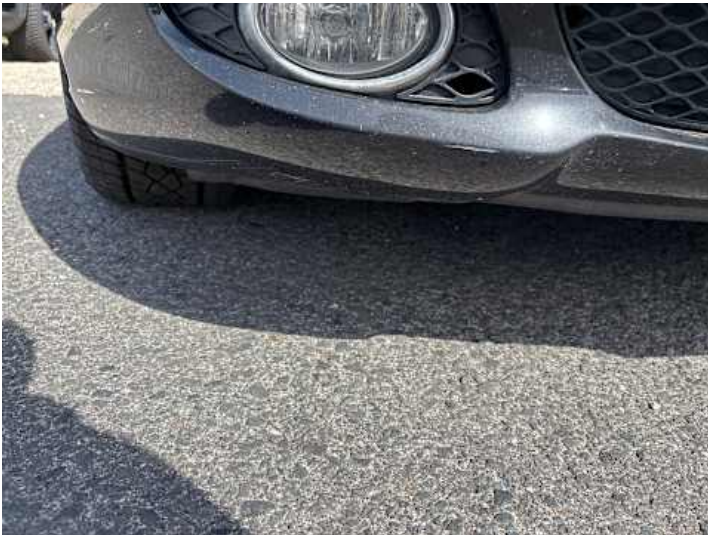
Stoßstange vorne (Kratzer)

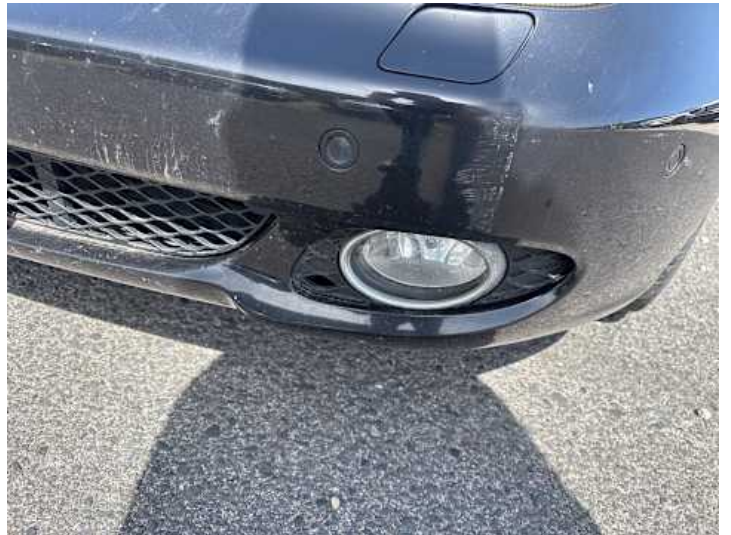
Stoßstange vorne (Kratzer)

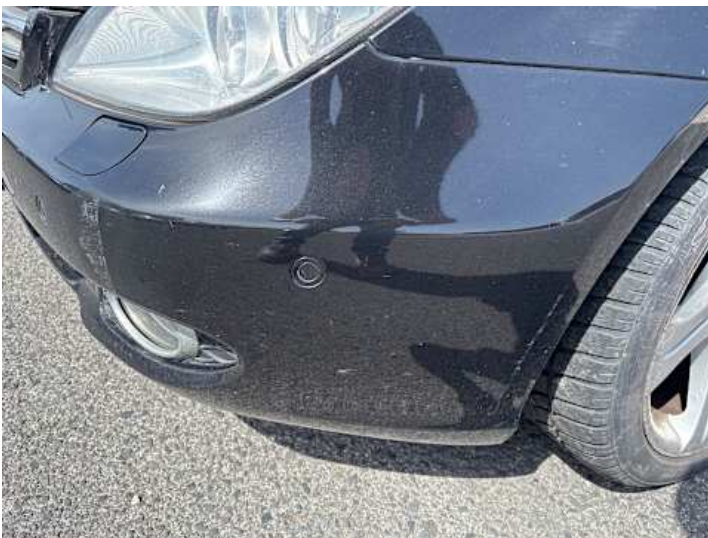
Stoßstange vorne (Kratzer)

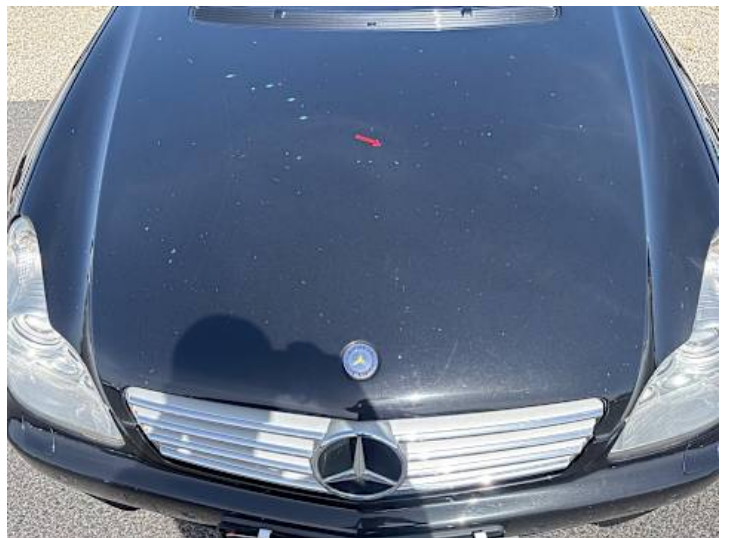
Motorhaube (Kratzer)

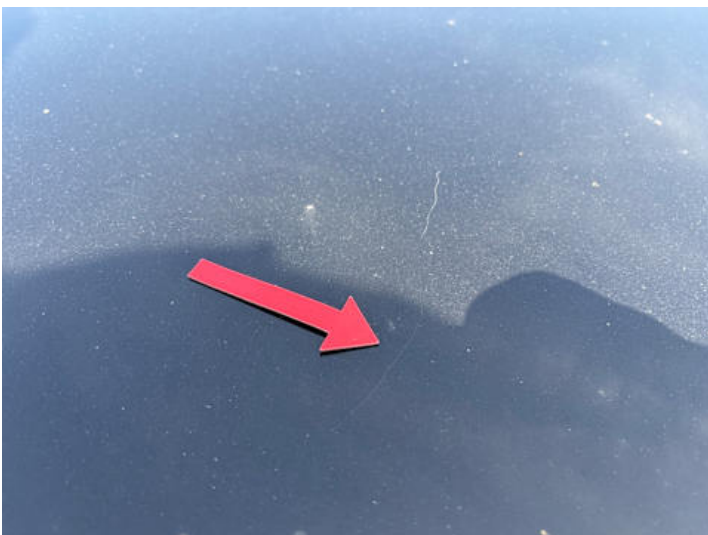
Motorhaube (Kratzer)

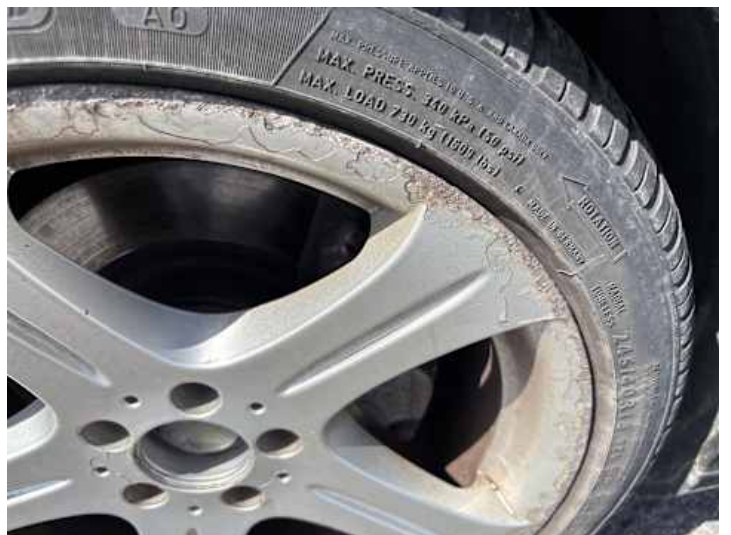
Rad (Kratzer, Kerben)

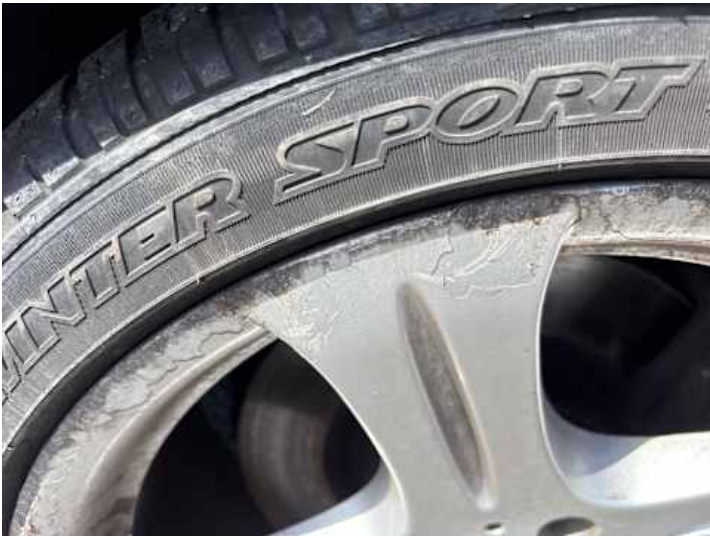
Rad (Kerben, Kratzer)

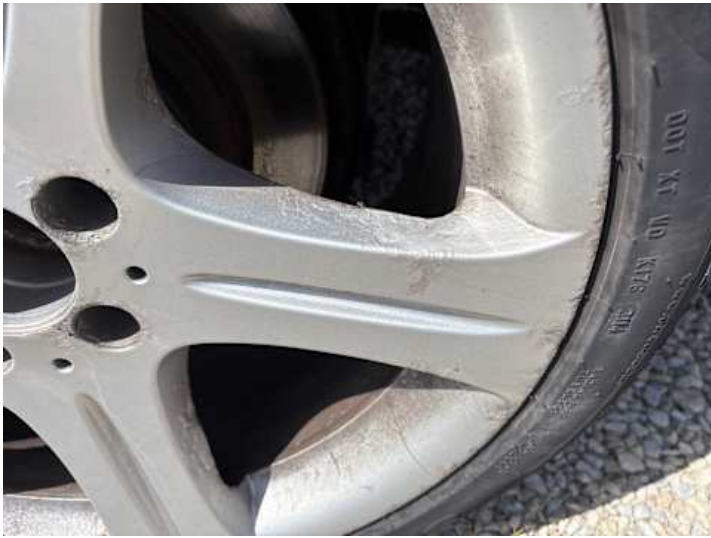
Rad (Kerben, Kratzer)

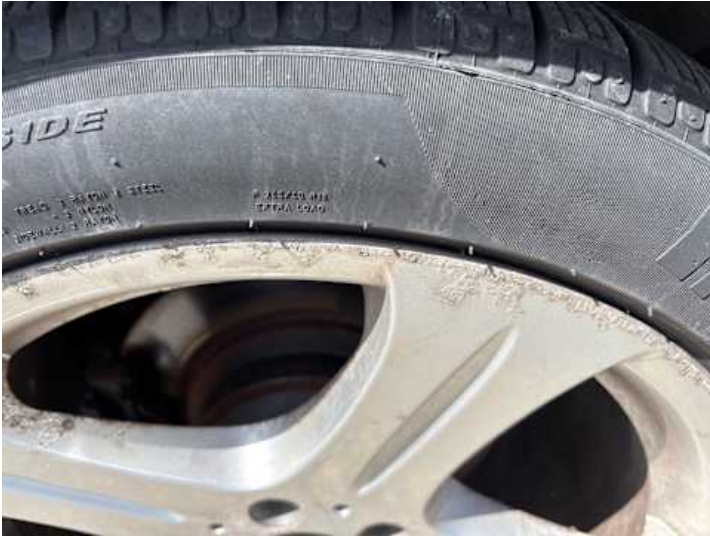
Rad (Kerben, Kratzer)

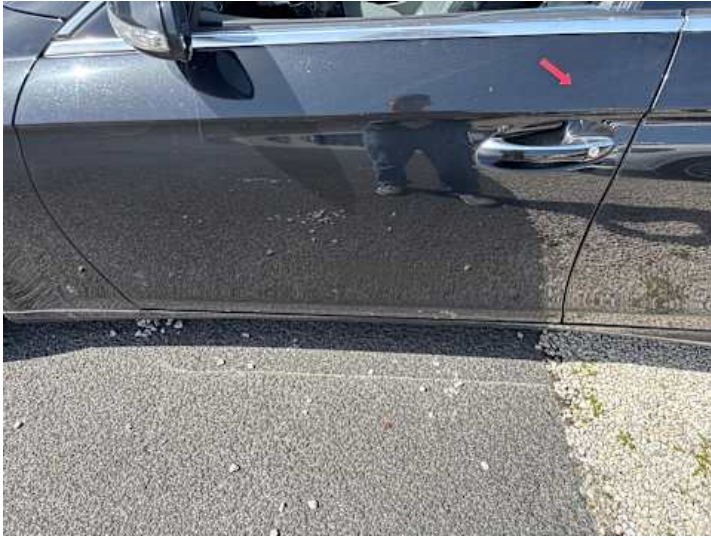
| Fahrzeugteil | Lackschichtdicke (in µm) | Fahrzeugteil | Lackschichtdicke (in µm) |
|---|---|---|---|
| Fahrertür | 120 | Beifahrertür | 125 |

Fahrtür (Kratzer)

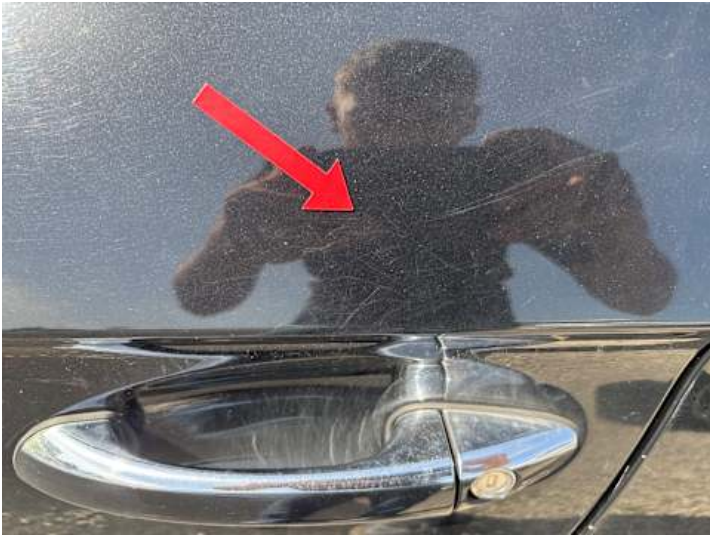
Fahrtür (Kratzer)

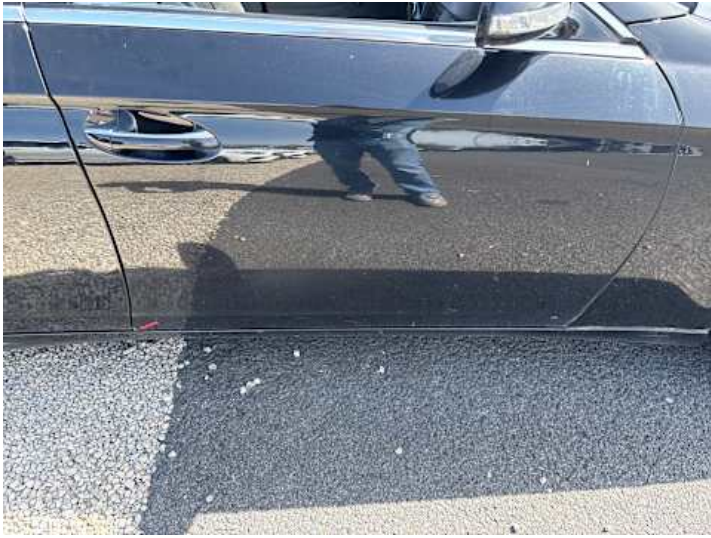
Beifahrtür (Rost)

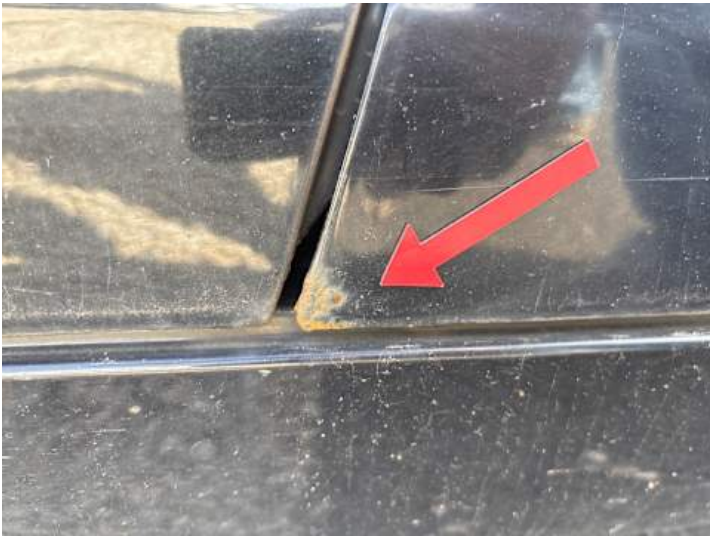
Beifahrertür (Rost)

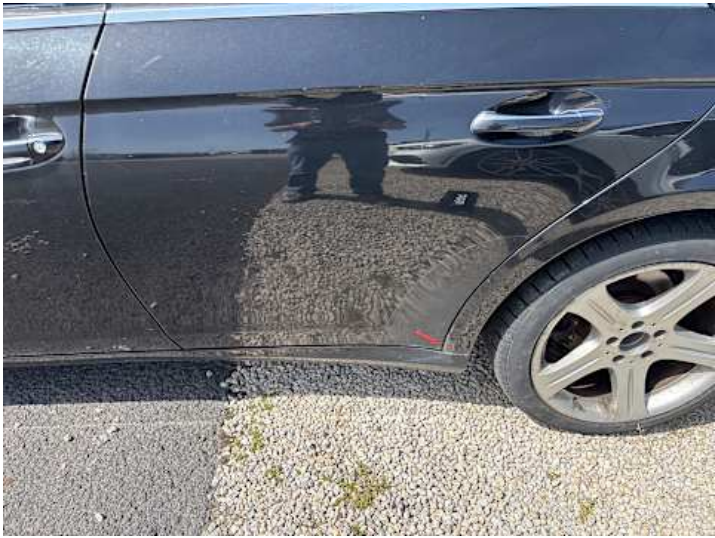
Türe hinten links (Rost)

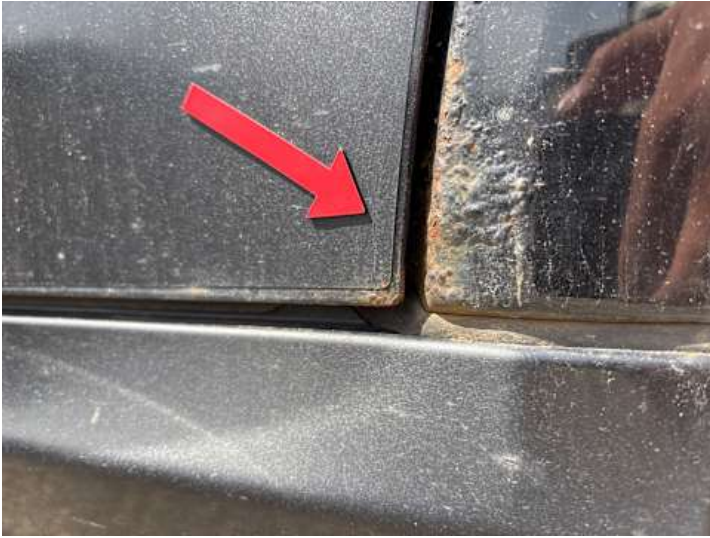
Türe hinten links (Rost)

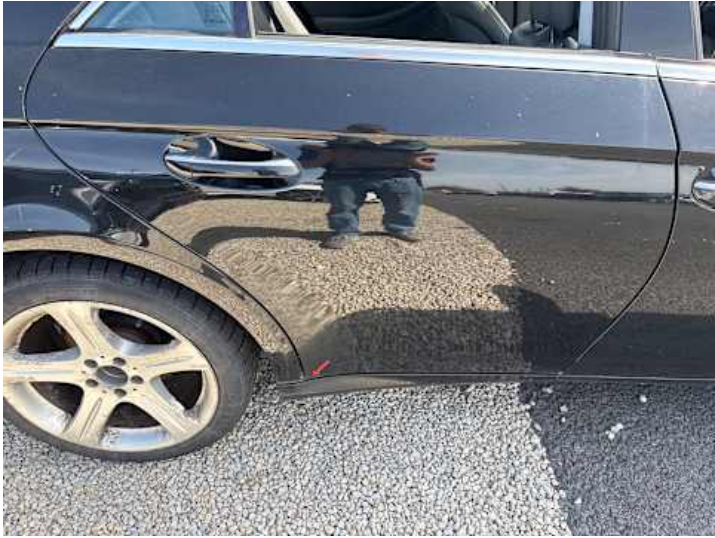
| Fahrzeugteil | Lackschichtdicke (in µm) | Fahrzeugteil | Lackschichtdicke (in µm) |
|---|---|---|---|
| Türe hinten links | 120 | Türe hinten rechts | 215 |

Türe hinten rechts (Rost)

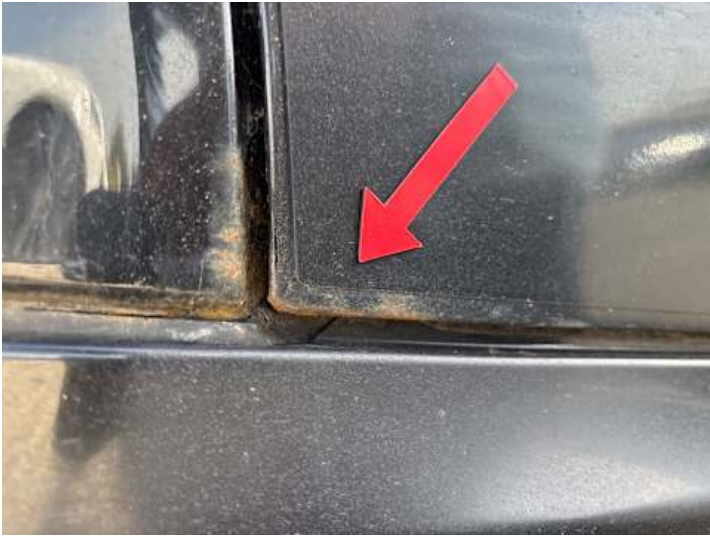
Türe hinten rechts (Rost)

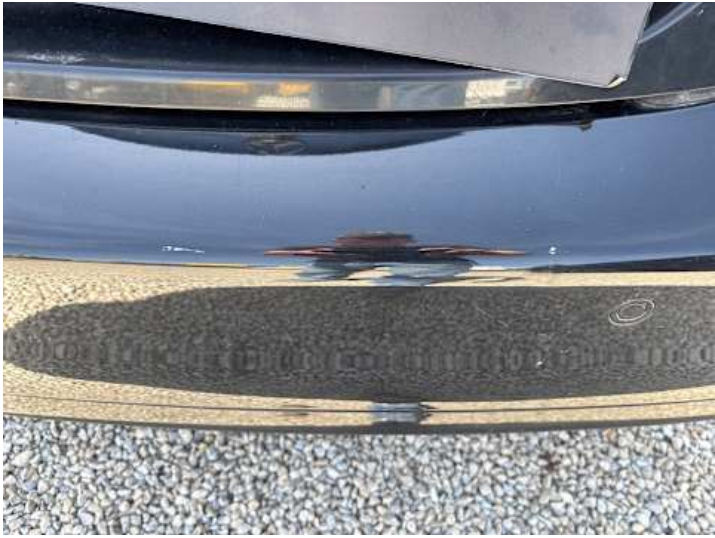
Stoßstange hinten (Kratzer)

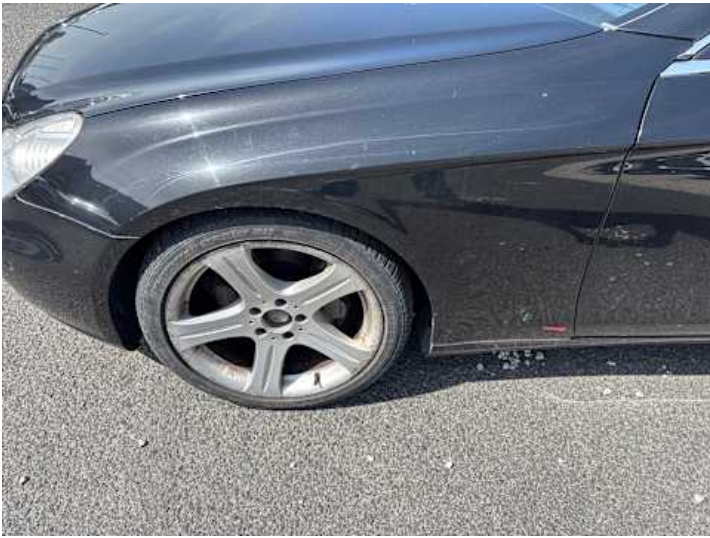
Kotflügel vorne links (Rost)

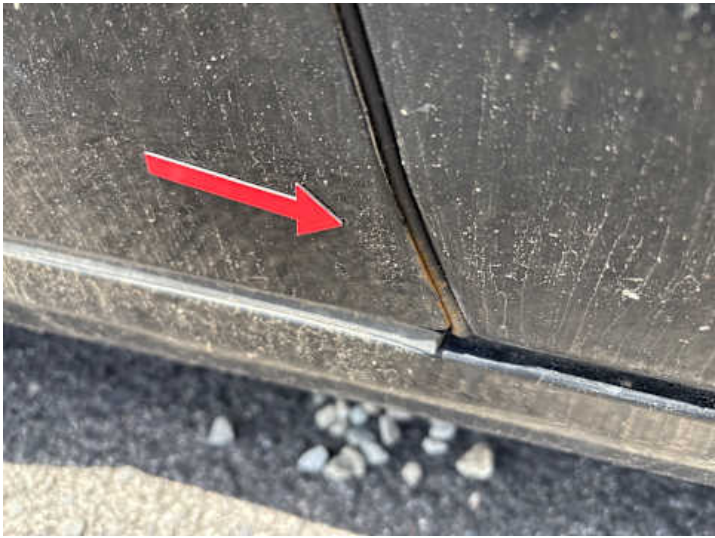
Kotflügel vorne links (Rost)

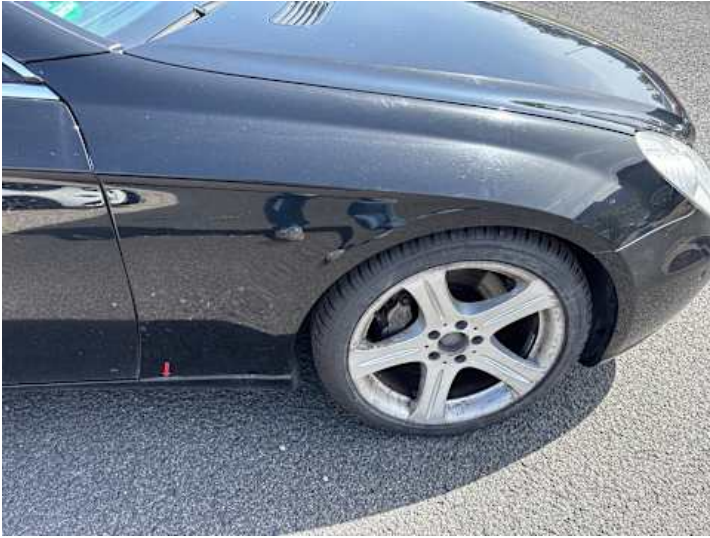
Kotflügel vorne rechts (Rost)

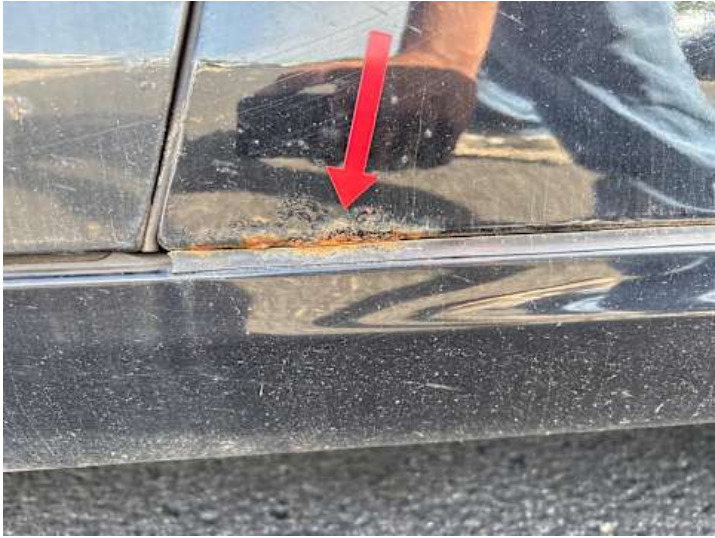
Kotflügel vorne rechts (Rost)

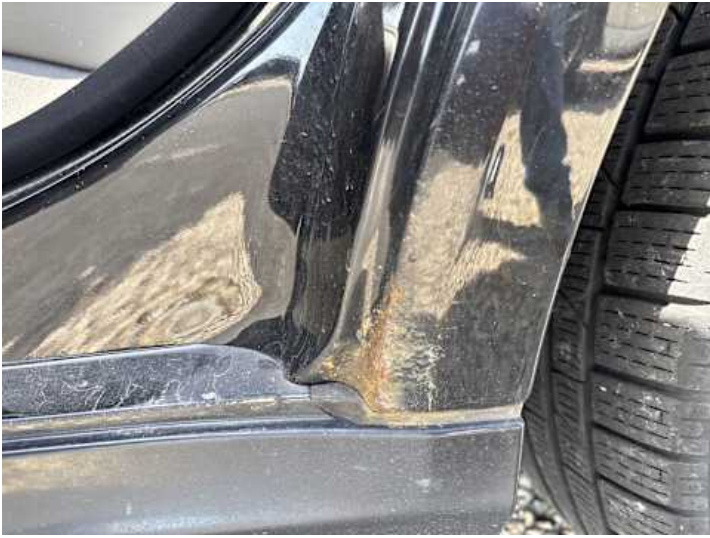
Seitenteil hinten links (Rost)

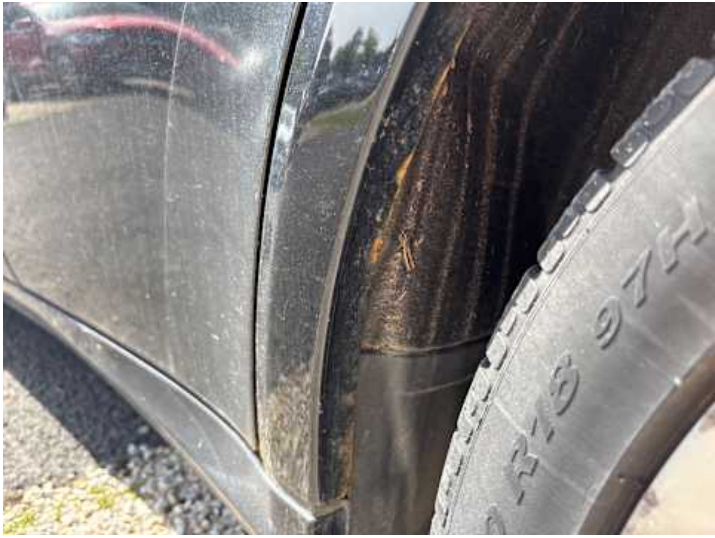
Seitenteil hinten links (Rost)

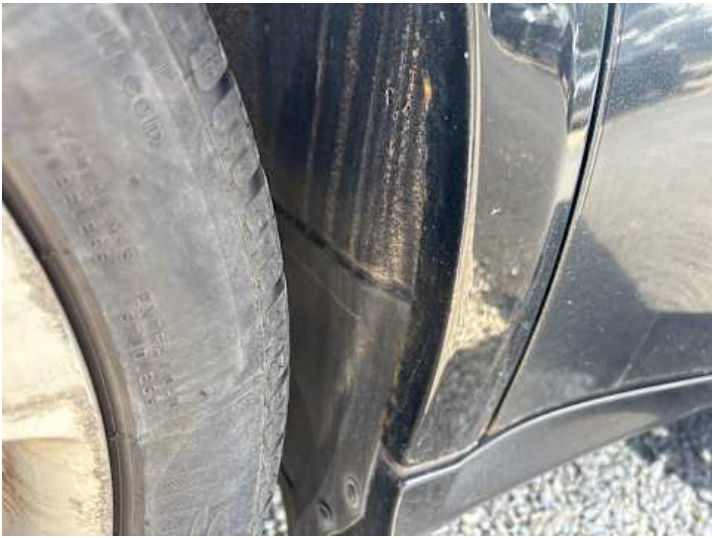
| Fahrzeugteil | Lackschichtdicke (in µm) | Fahrzeugteil | Lackschichtdicke (in µm) |
|---|---|---|---|
| Seitenteil hinten links | 170 | Seitenteil hinten rechts | 260 |

Seitenteil hinten rechts (Rost)

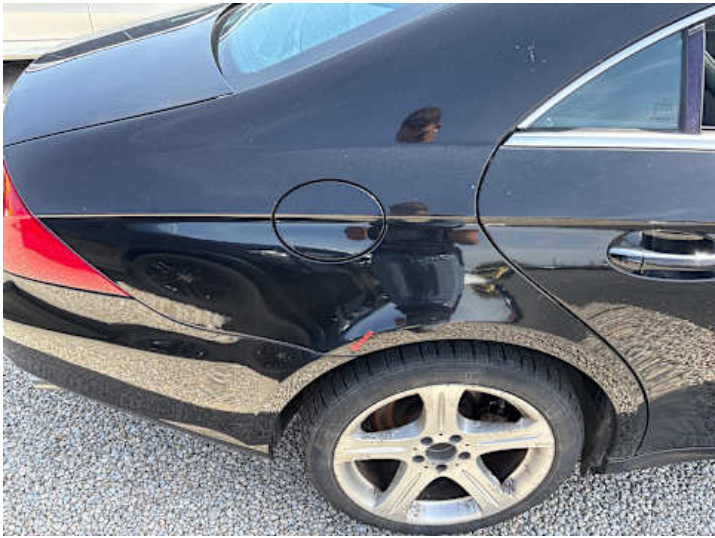
Seitenteil hinten rechts (Rost)

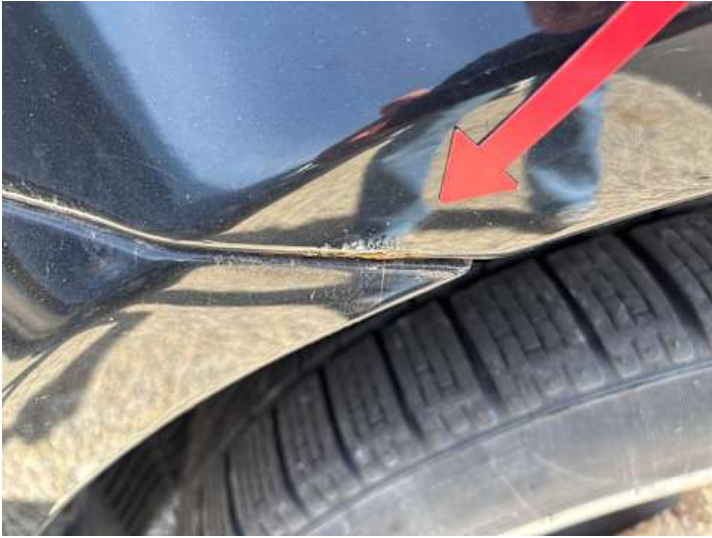
Seitenteil hinten rechts (Rost)

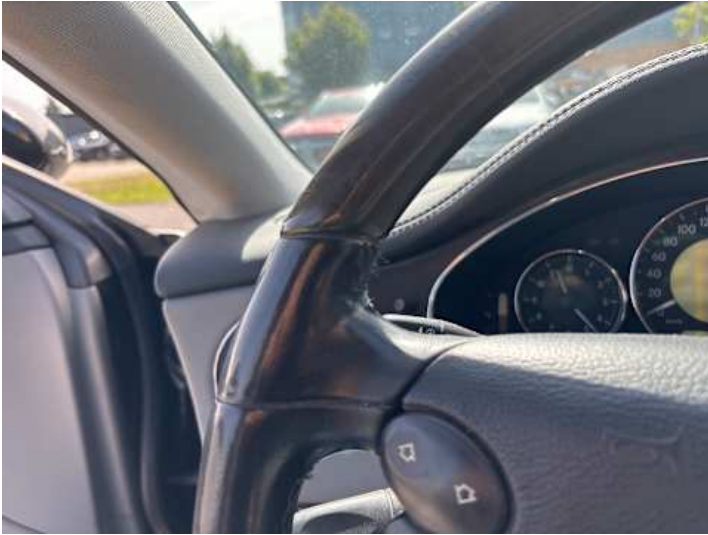
Innenraum (Verschleiß)

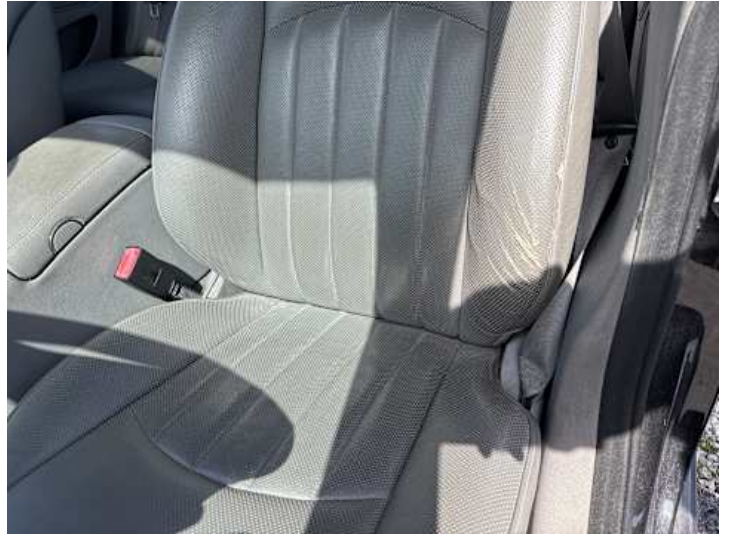
Innenraum (Verschleiß)

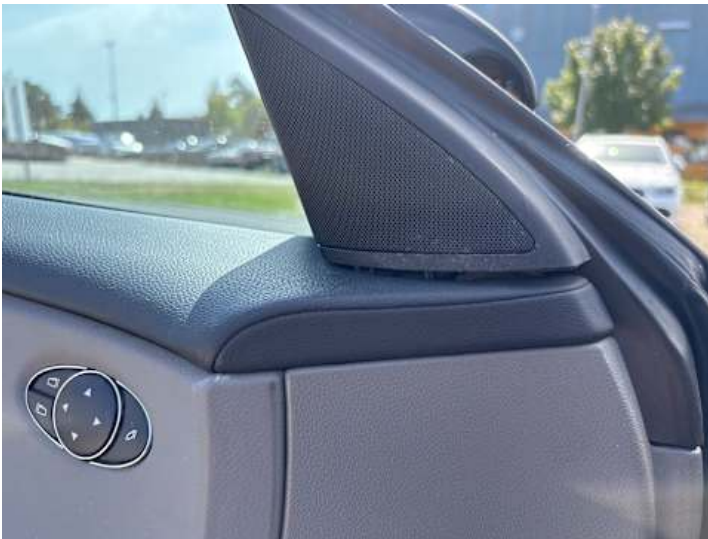
Innenraum (Diverse Schäden)

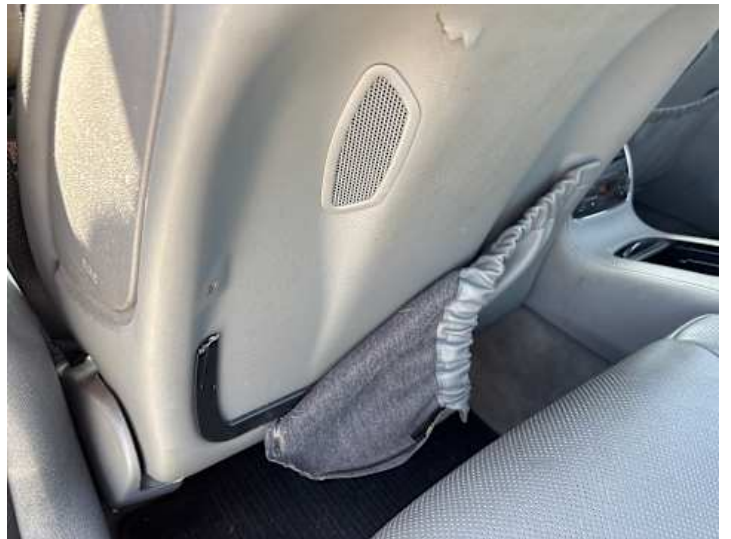
Innenraum (Diverse Schäden)
