## Volkswagen up! move up!

EZ 08/2013 | Kleinwagen | Benzin | Schaltgetriebe | 104.676km

Fahrzeug aufgenommen am: 07.08.2026

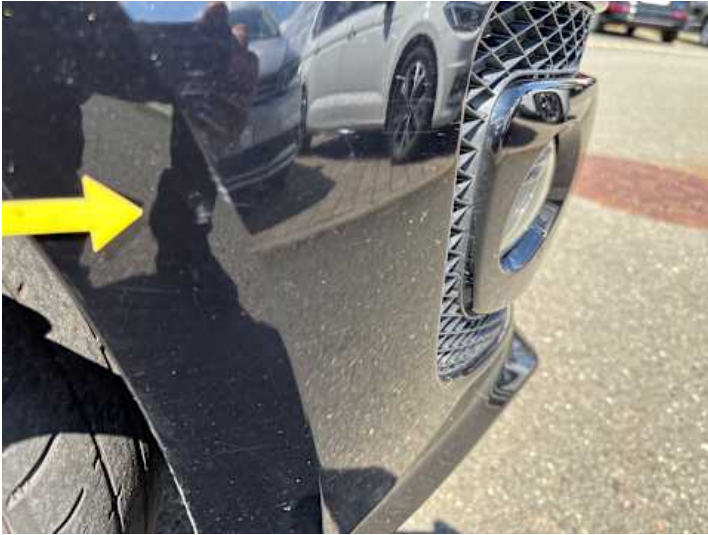
Stoßstange vorne (Kratzer)

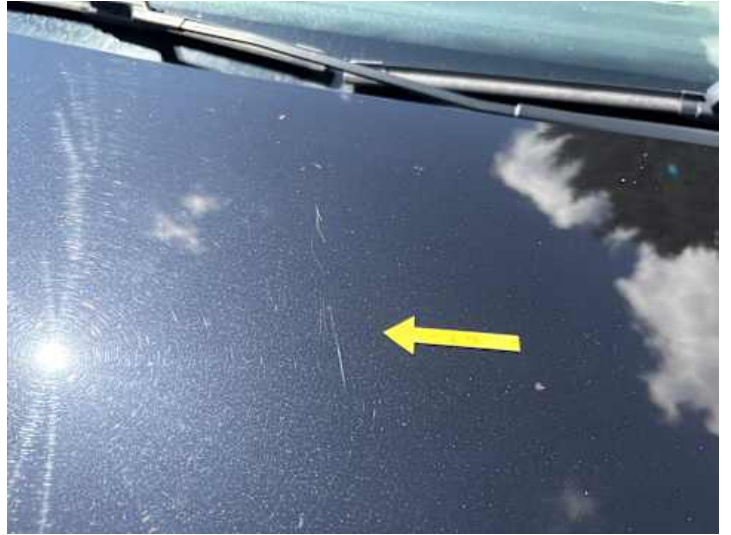
Motorhaube (Kratzer)

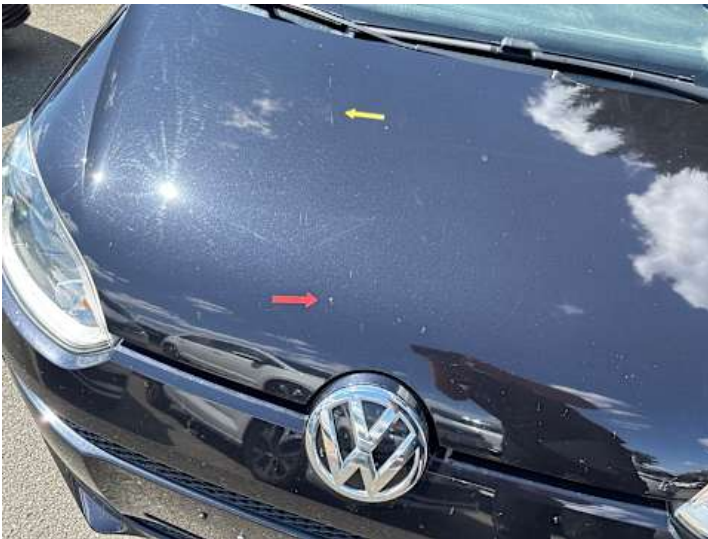
Motorhaube (Lackschaden)

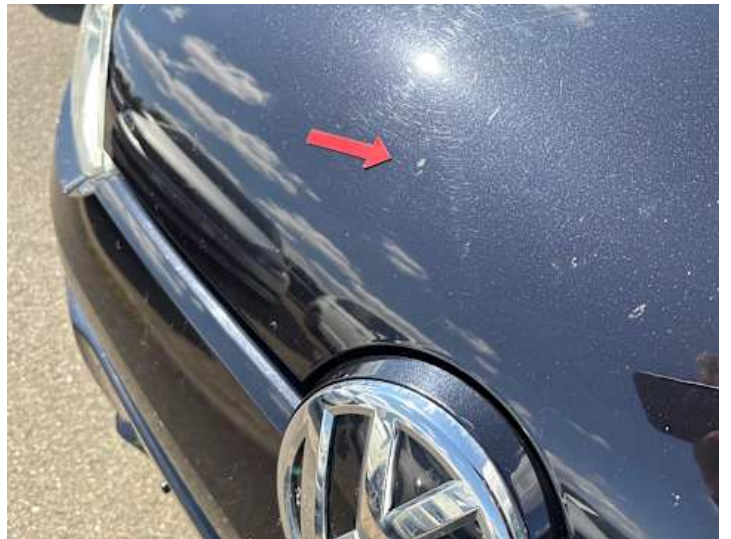
Motorhaube (Lackschaden)

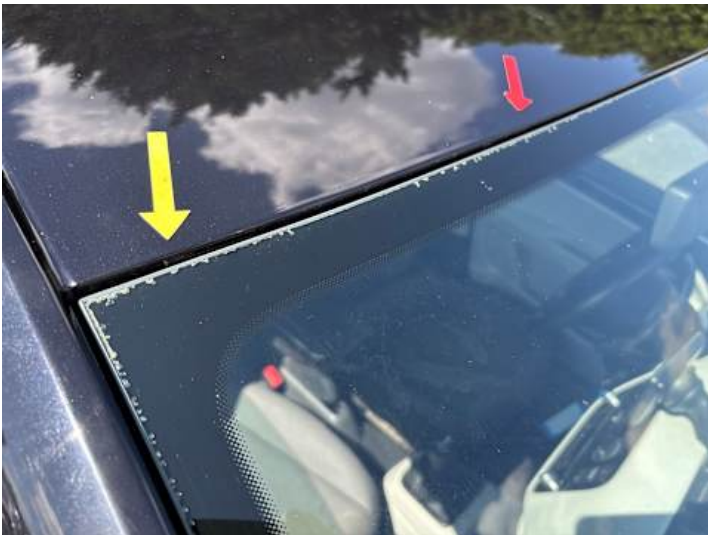
Windschutzscheibe (Anderer Schaden): Luftzieher

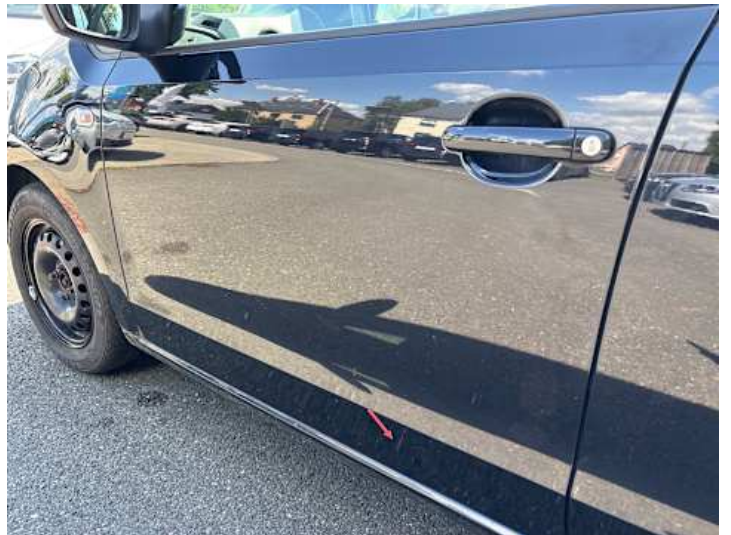
Fahrrertür (Kratzer)

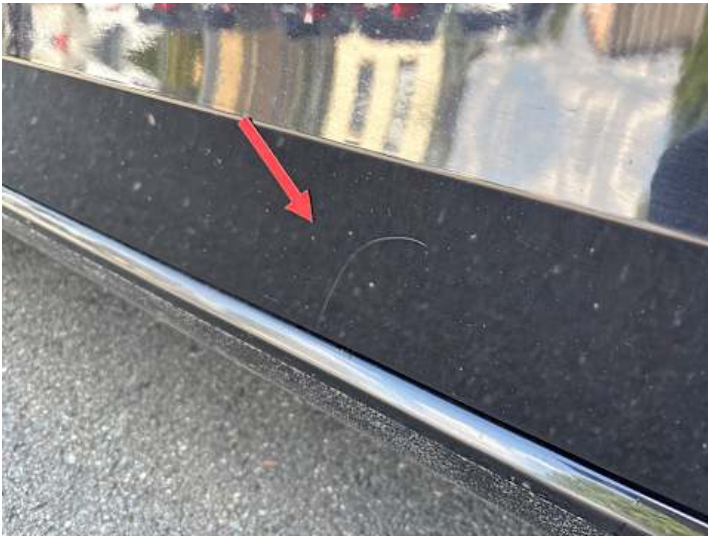
Fahrentür (Kratzer)

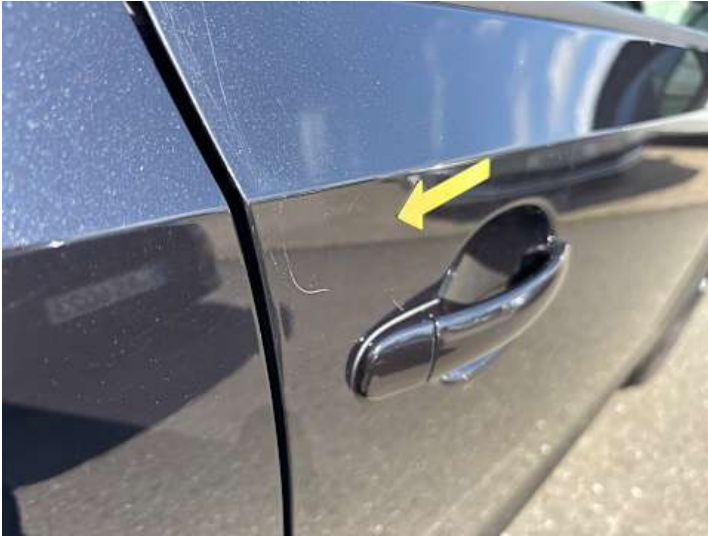
Beifahrertür (Kratzer)

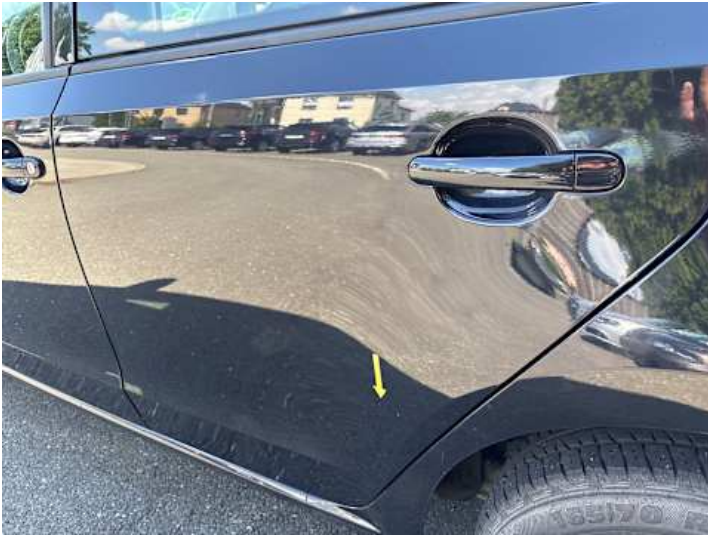
Türe hinten links (Rost)

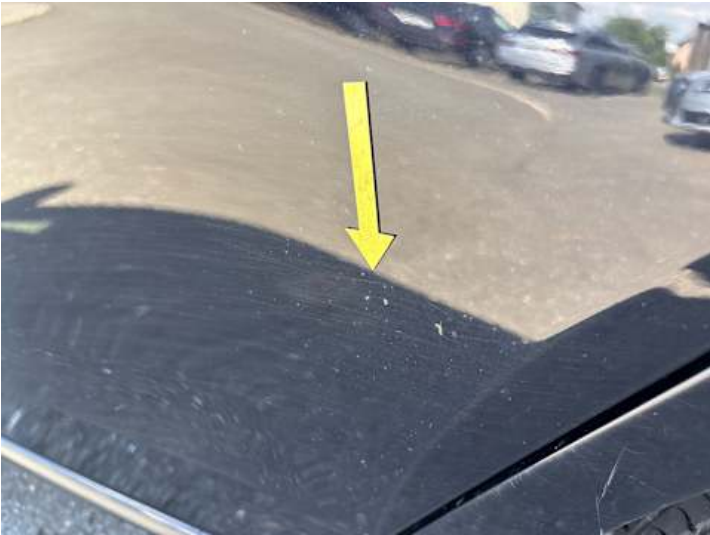
Türe hinten links (Rost)

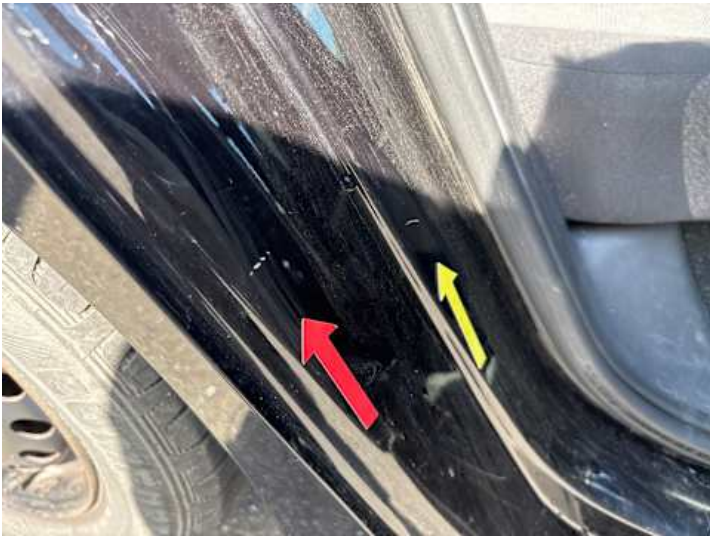
Türe hinten rechts (Kratzer)

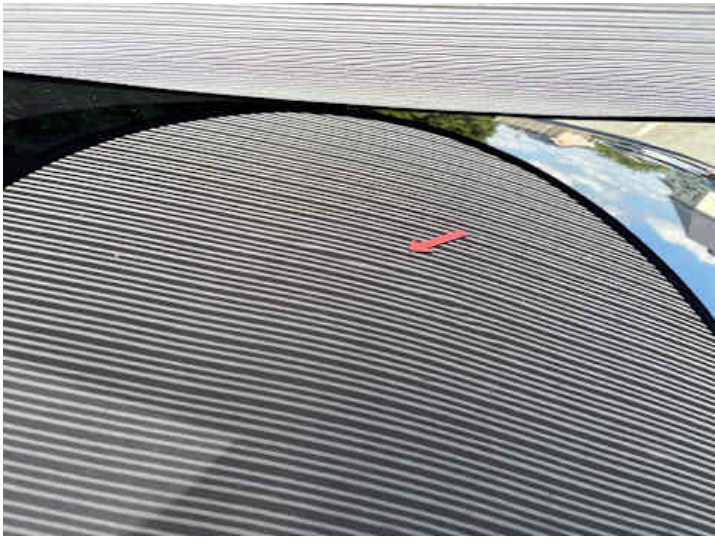
Dach (Verformung)

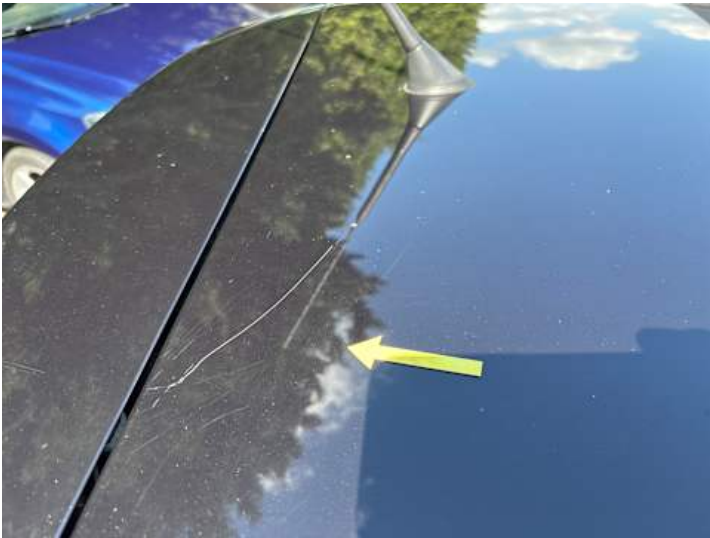
Dach (Kratzer)

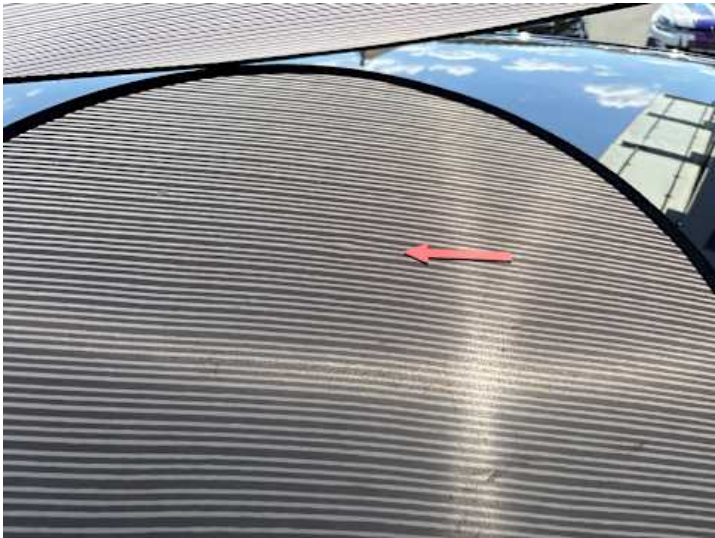
Dach (Delle)

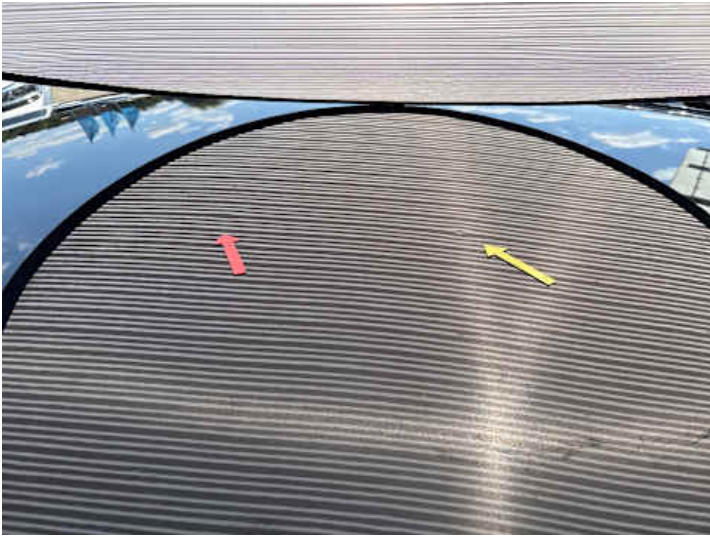
Dach (Delle)

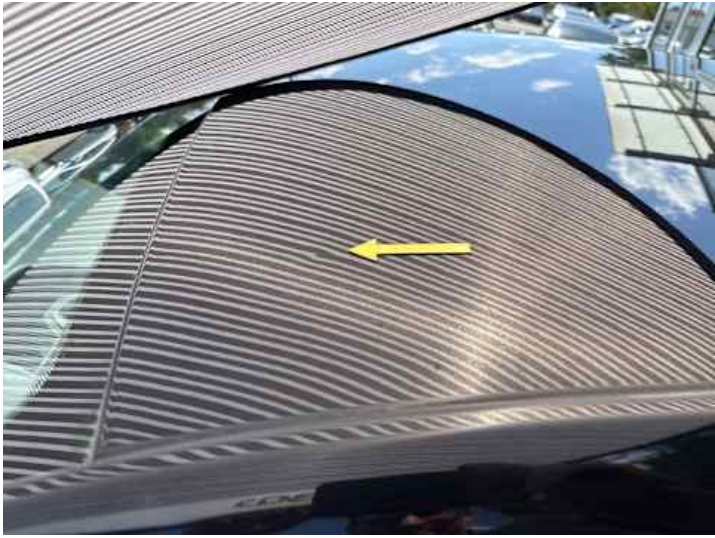
Dach (Delle)

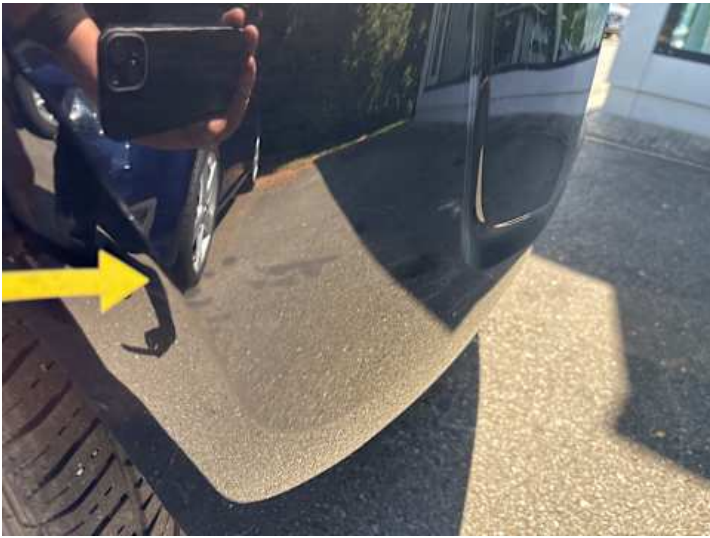
Stoßstange hinten (Kratzer, Lackschaden)

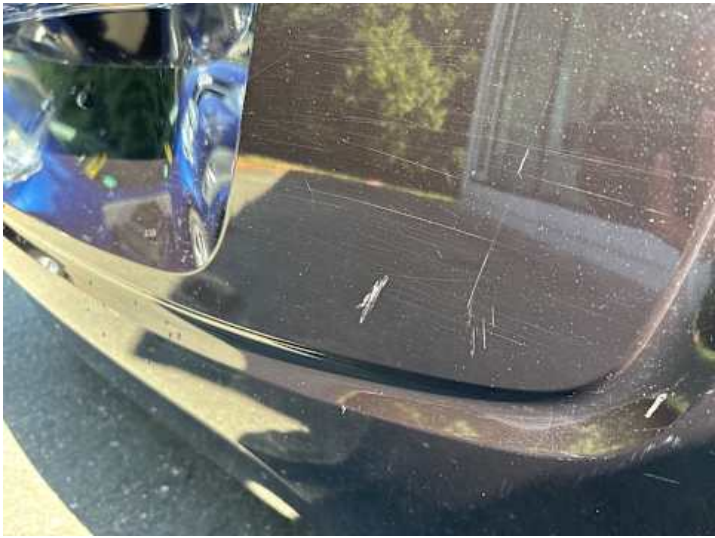
Stoßstange hinten (Kratzer, Lackschaden)

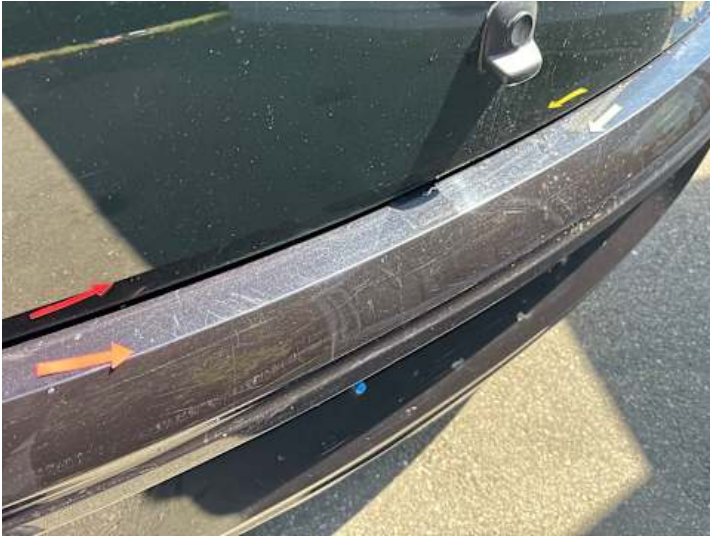
Stoßstange hinten (Kratzer)

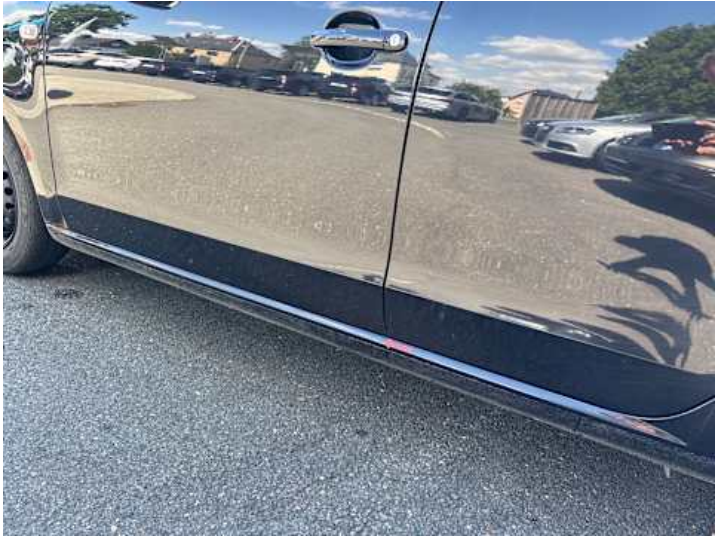
Schweller links (Rost)

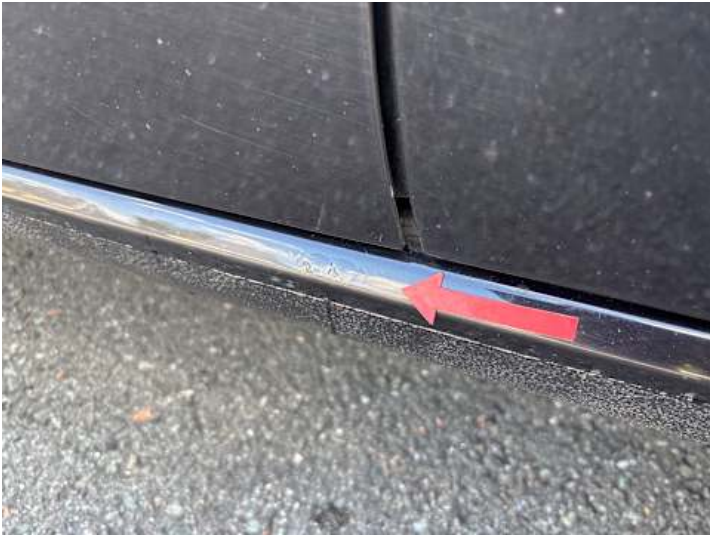
Schweller links (Rost)

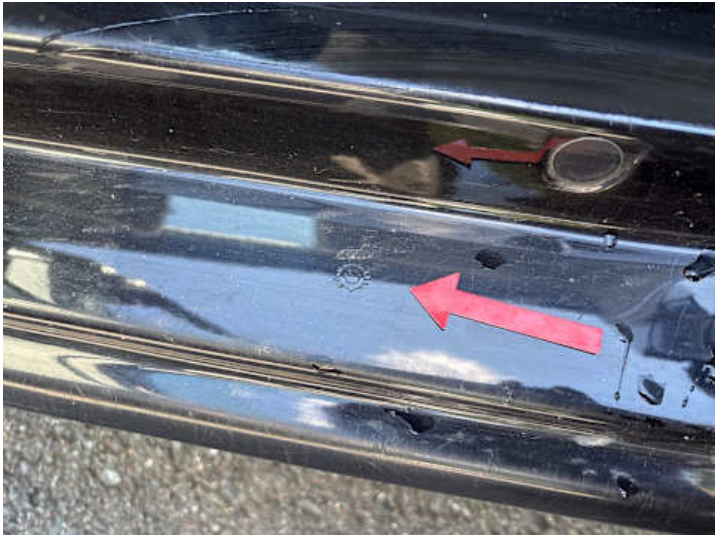
Schweller links (Rost)

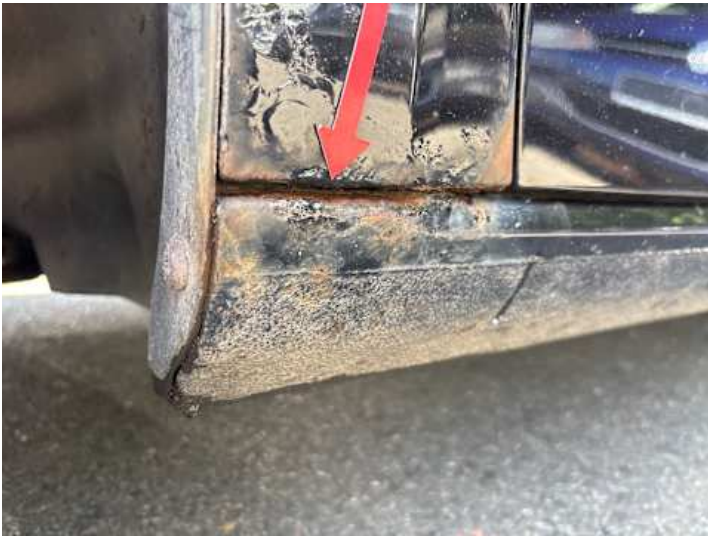
Schweller links (Rost)

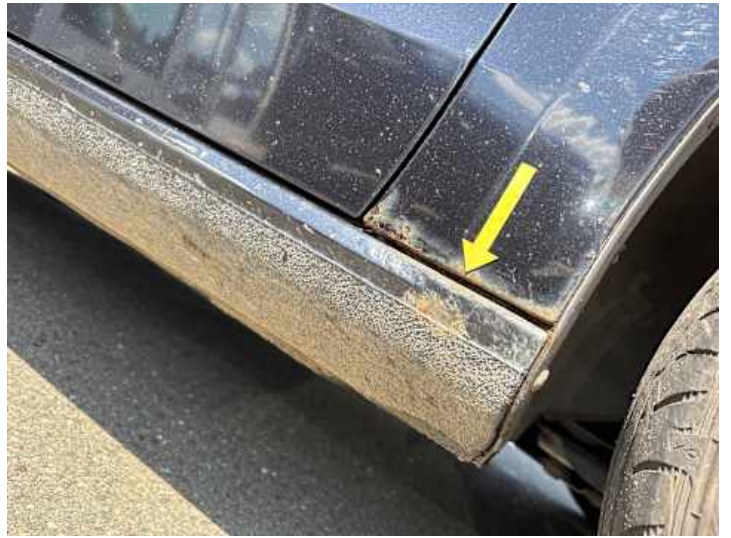
Schweller rechts (Rost)

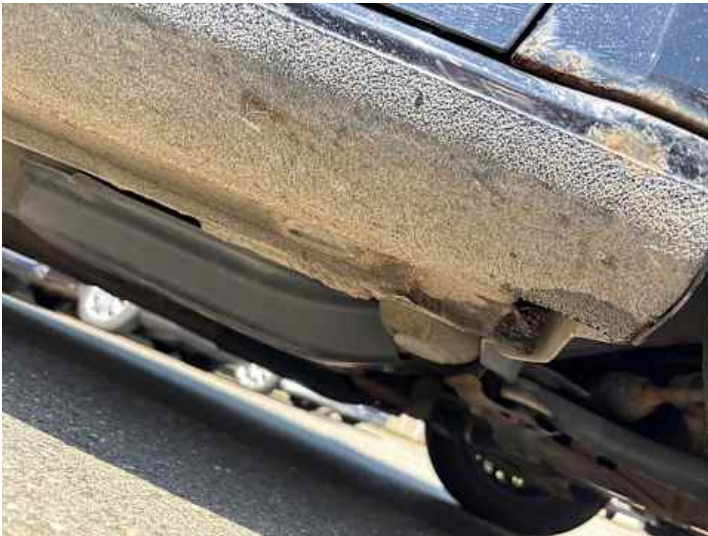
Schweller rechts (Rost, Verformung)

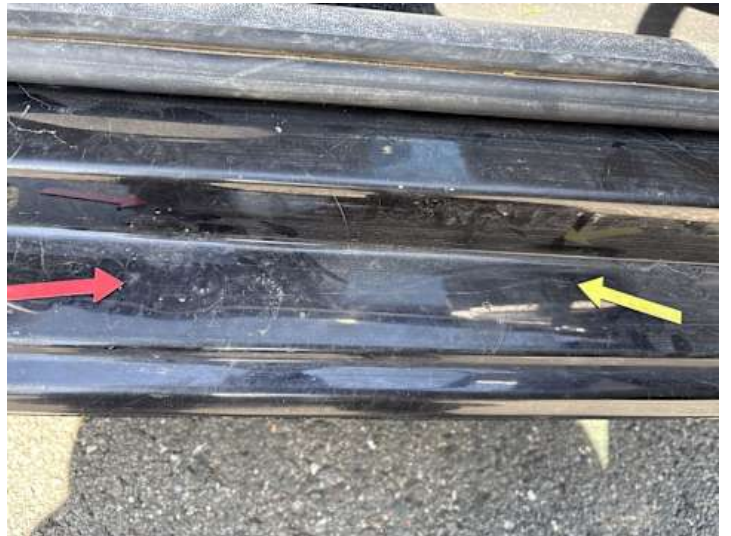
Schweller rechts (Rost)

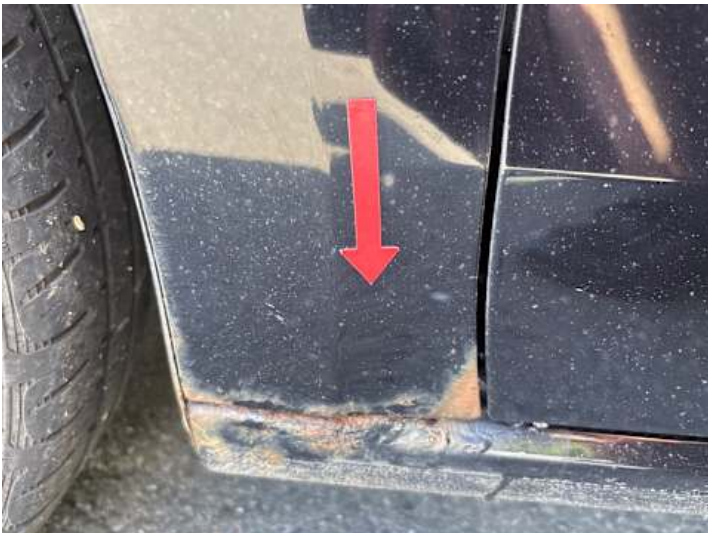
Kotflügel vorne links (Rost)

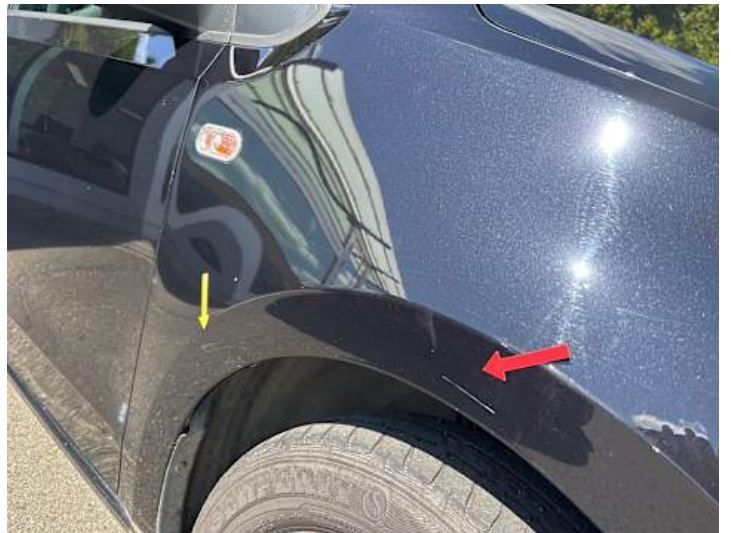
Kotflügel vorne rechts (Kratzer)

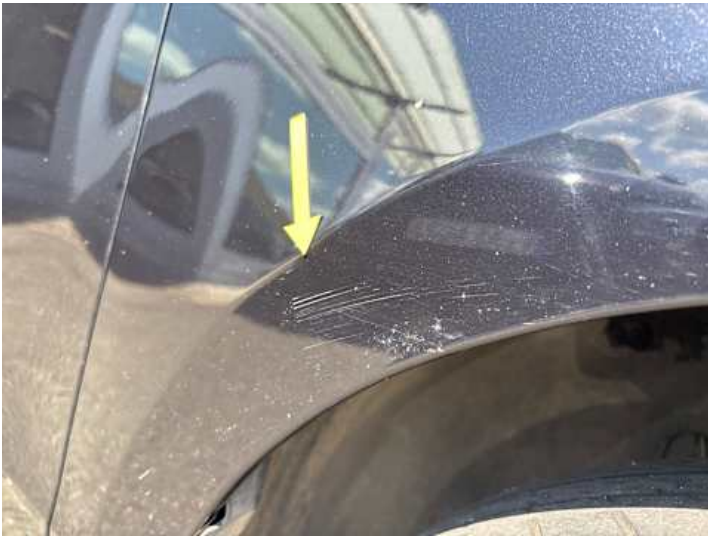
Kotflügel vorne rechts (Kratzer)

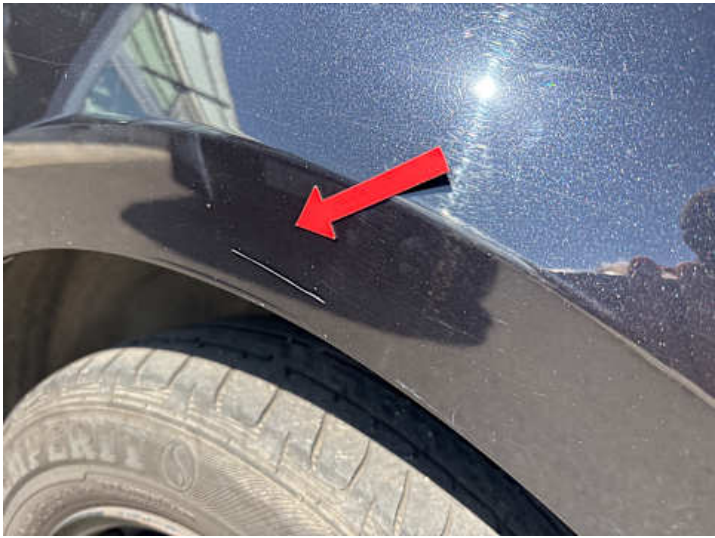
Kotflügel vorne rechts (Kratzer)

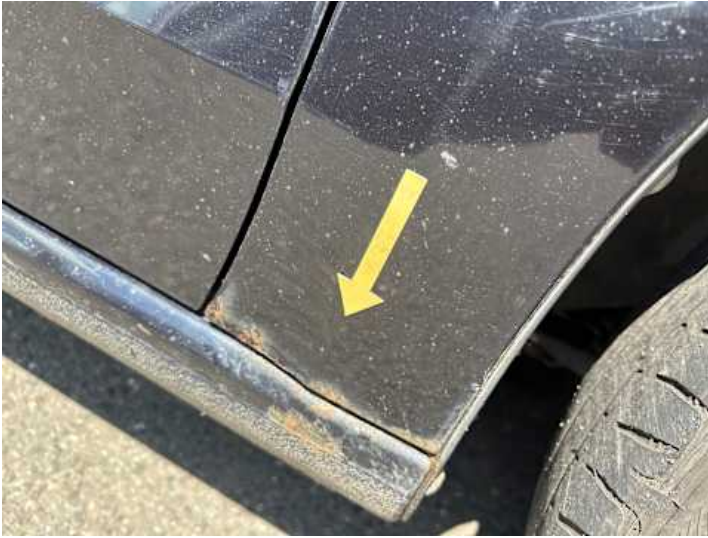
Kotflügel vorne rechts (Rost)

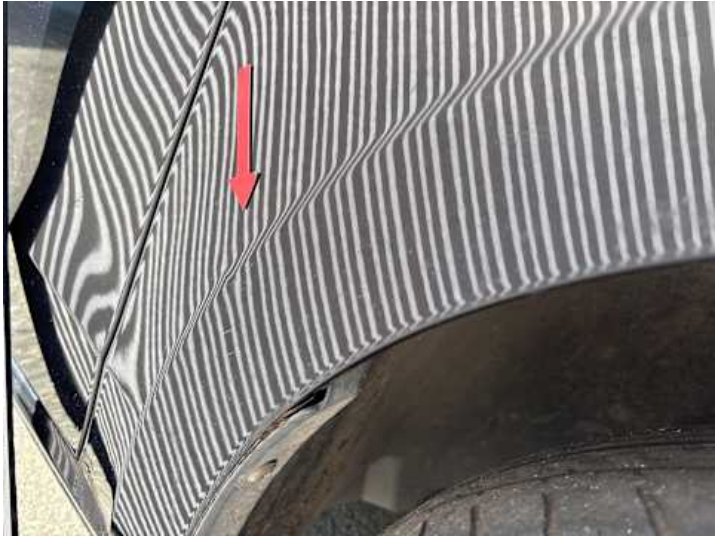
Kotflügel vorne rechts (Delle)

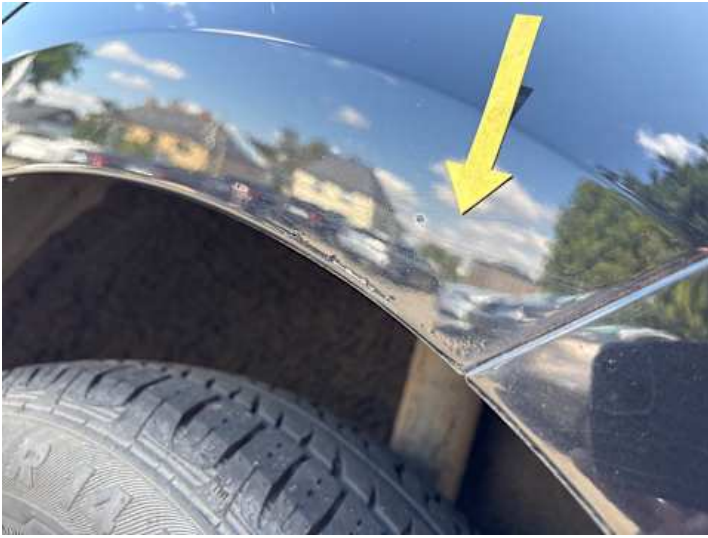
Seitenteil hinten links (Rost)

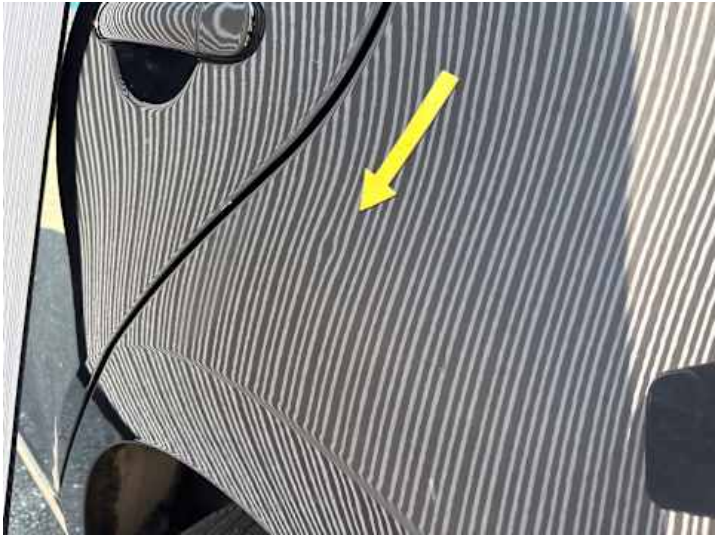
Seitenteil hinten links (Delle)

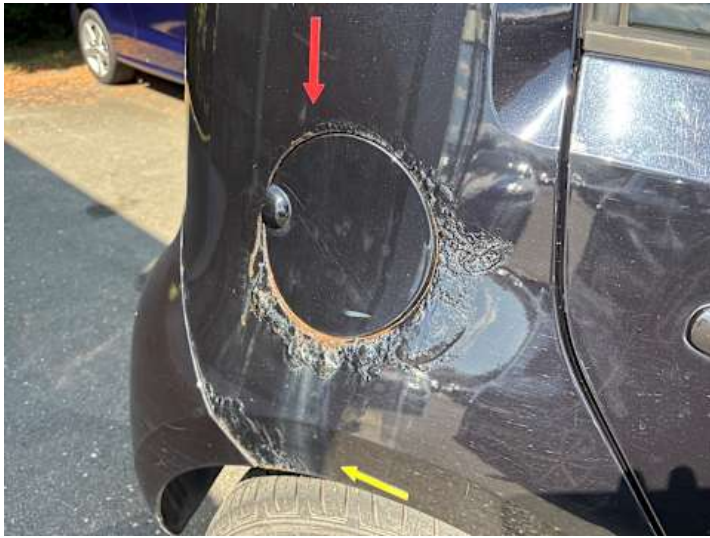
Seitenteil hinten rechts (Rost)

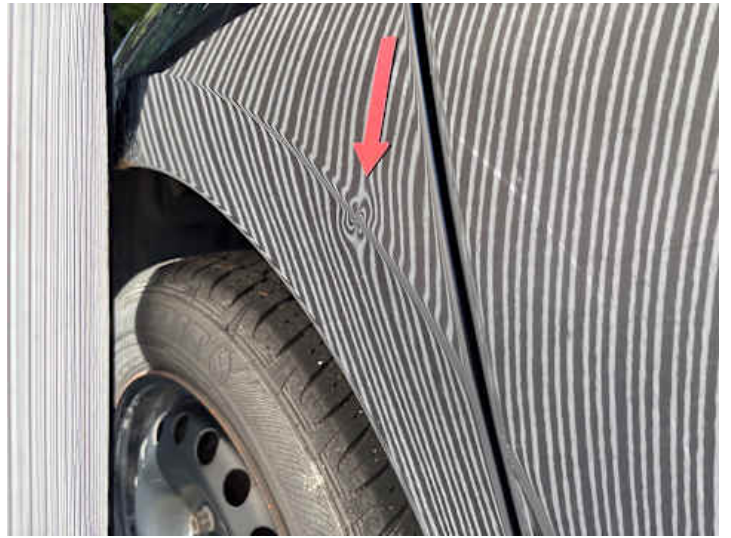
Seitenteil hinten rechts (Delle)

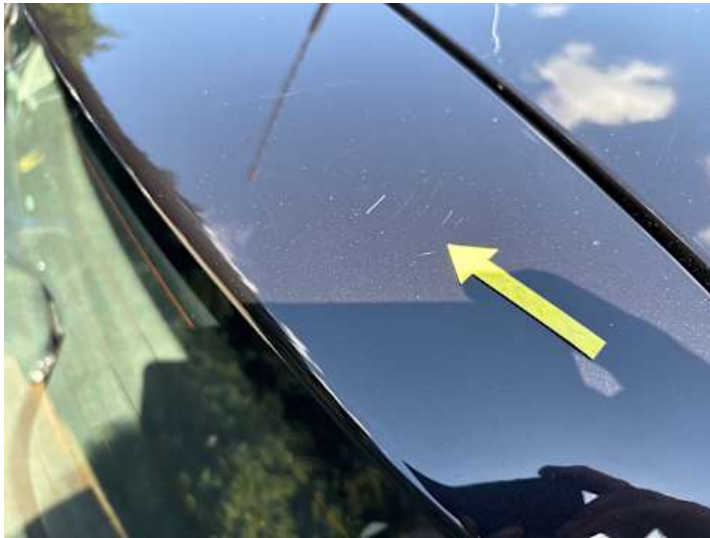
Heckklappe (Kratzer)

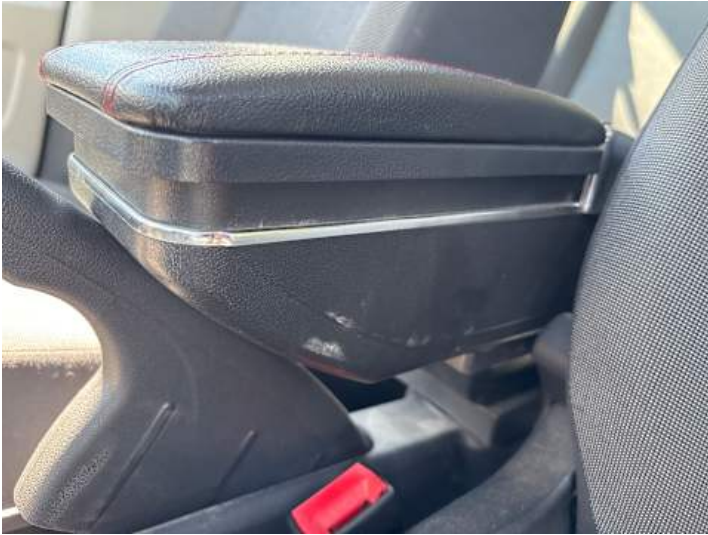
Innenraum (Verschleiß)

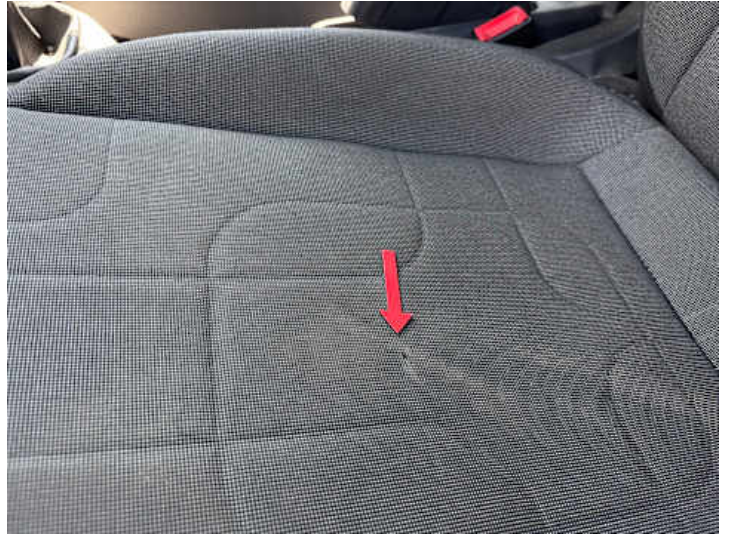
Innenraum (Brandloch)
