### Volkswagen Golf Comfortline

EZ 08/2008 | Kombi | Diesel | Schaltgetriebe | 299.541km  
Besteuerung: Differenzbesteuert (§25a UStG)  
Fahrzeugstandort: 39\*\*\*  
Fahrzeug aufgenommen am: 30.07.2026

# Hinweise zum Zustandsbericht

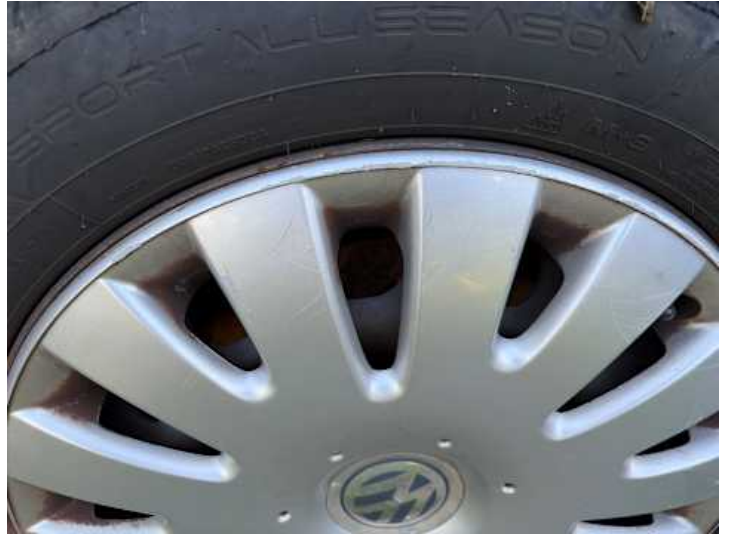
Rad (Kratzer)

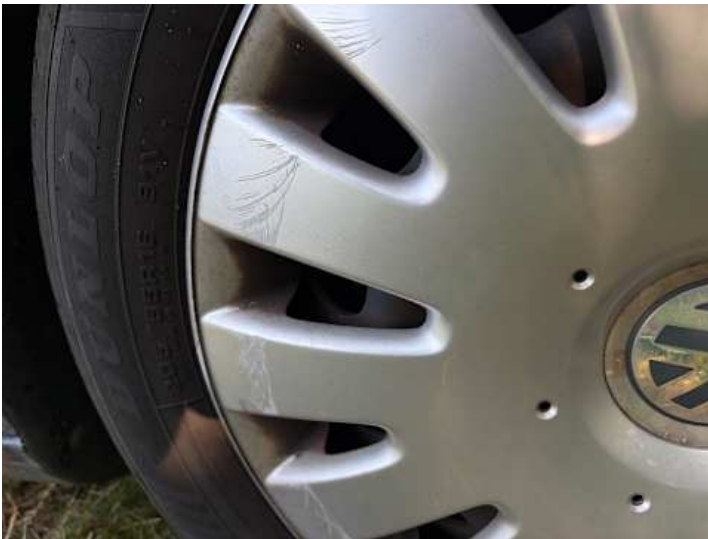
Rad (Kratzer)

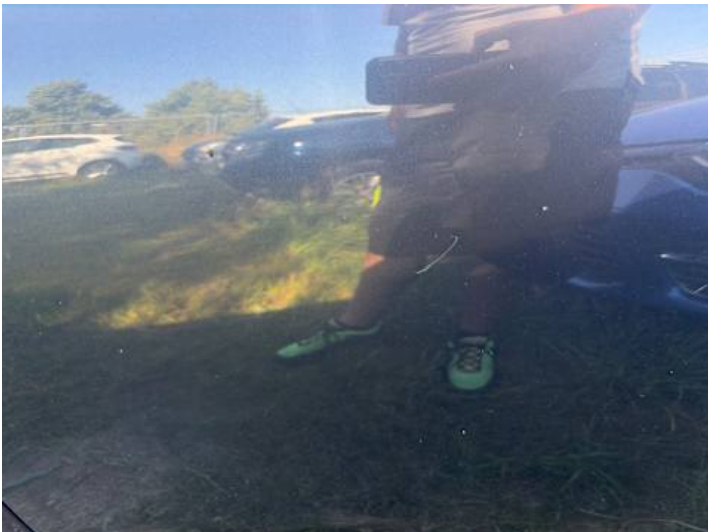
Fahrtür (Kratzer)

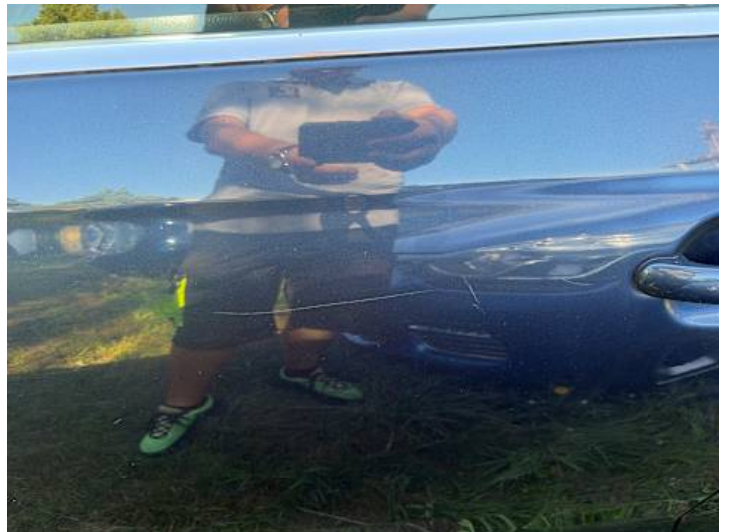
Fahrtür (Kratzer)

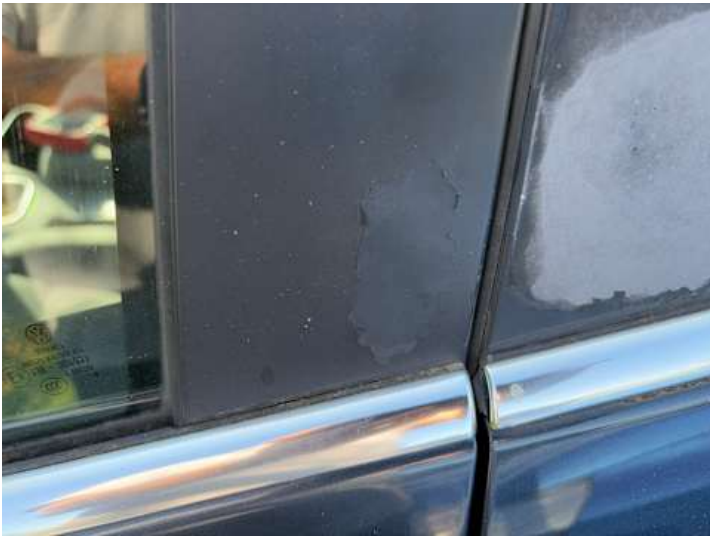
Fahrtür (Lackschaden)

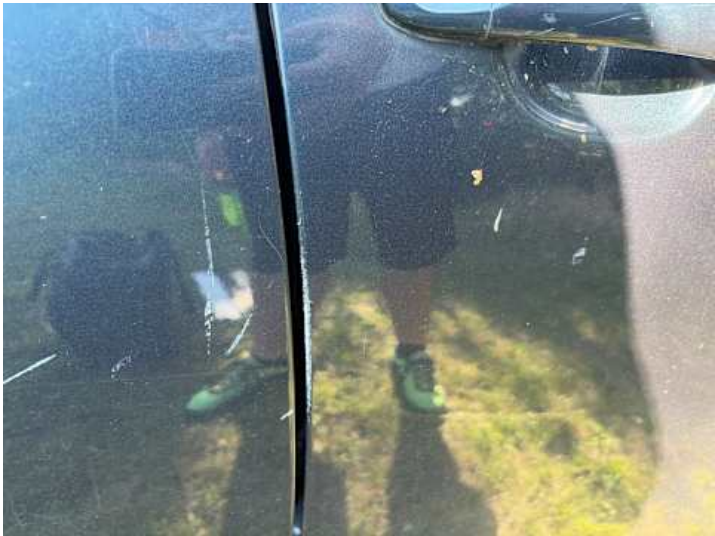
Beifahrtür (Kratzer)

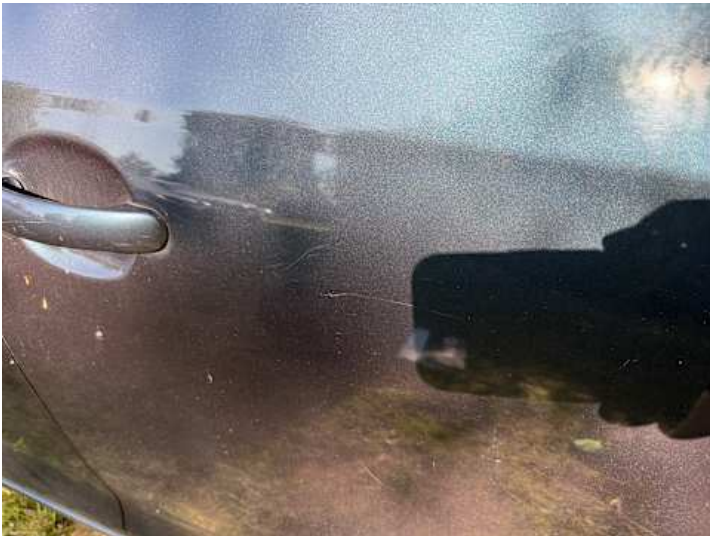
Beifahrtür (Kratzer)

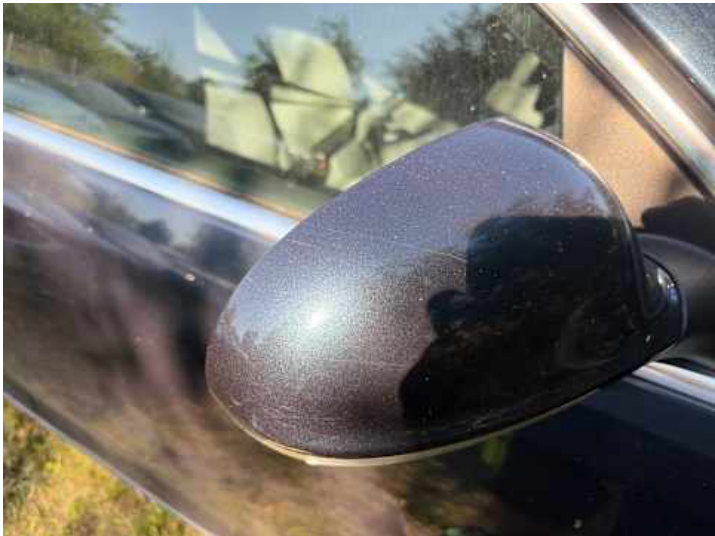
Beifahrtür (Kratzer)

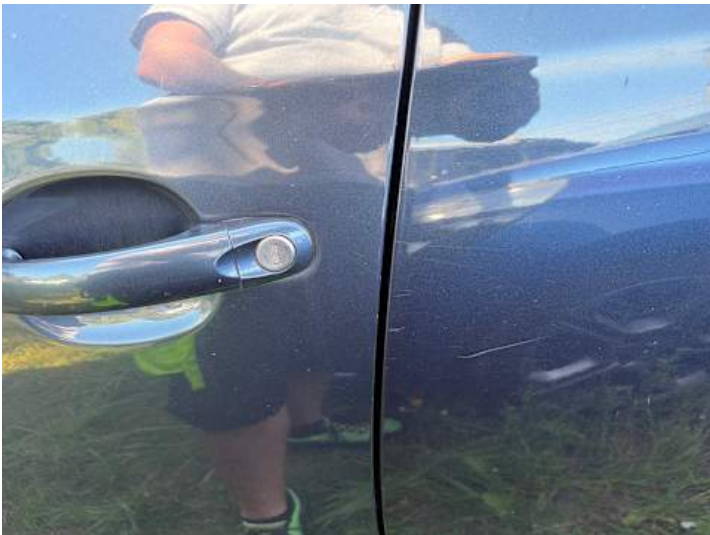
Türe hinten links (Kratzer)

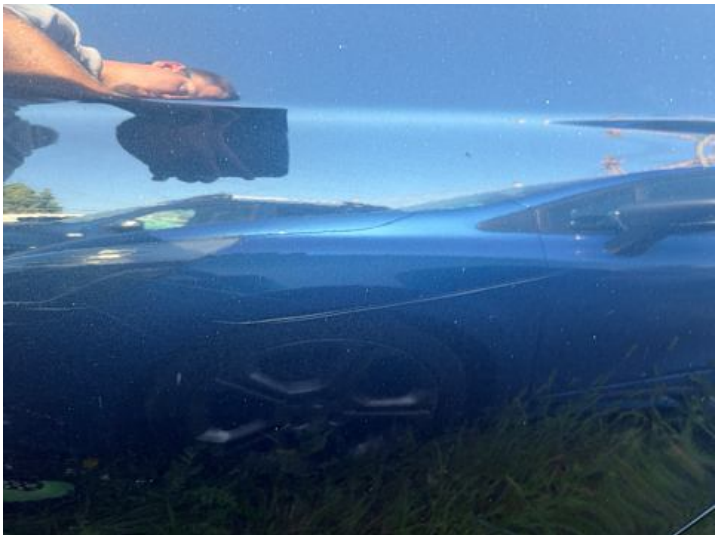
Türe hinten links (Kratzer)

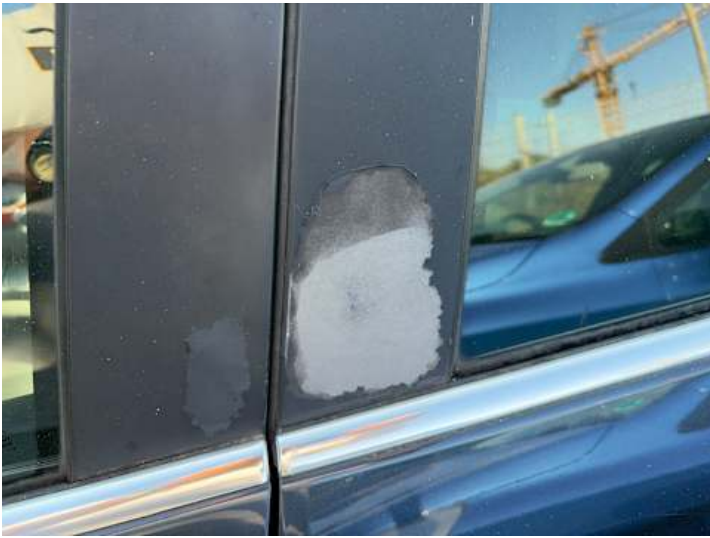
Türe hinten links (Lackschaden)

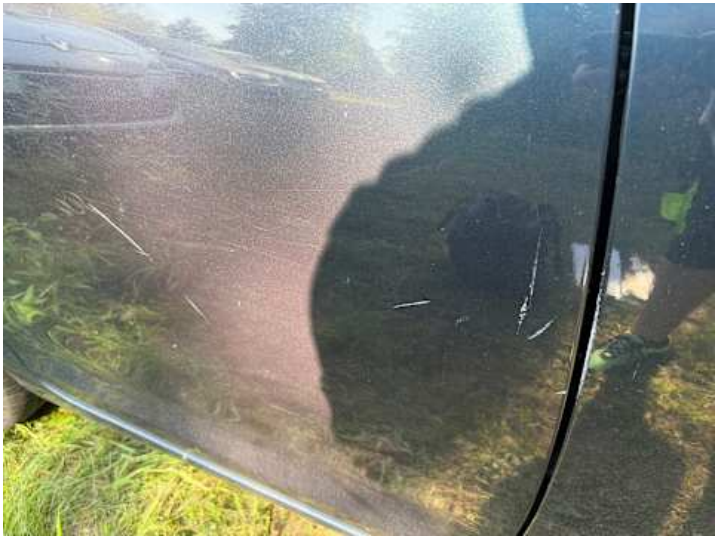
Türe hinten rechts (Kratzer)

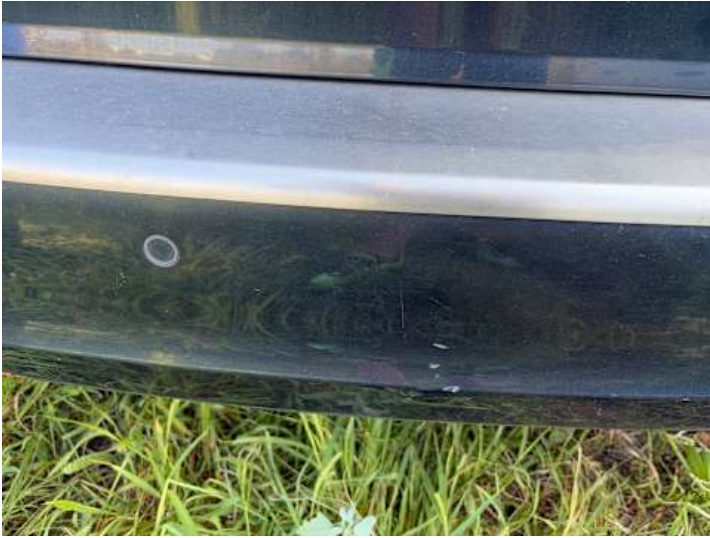
Stoßstange hinten (Kratzer)

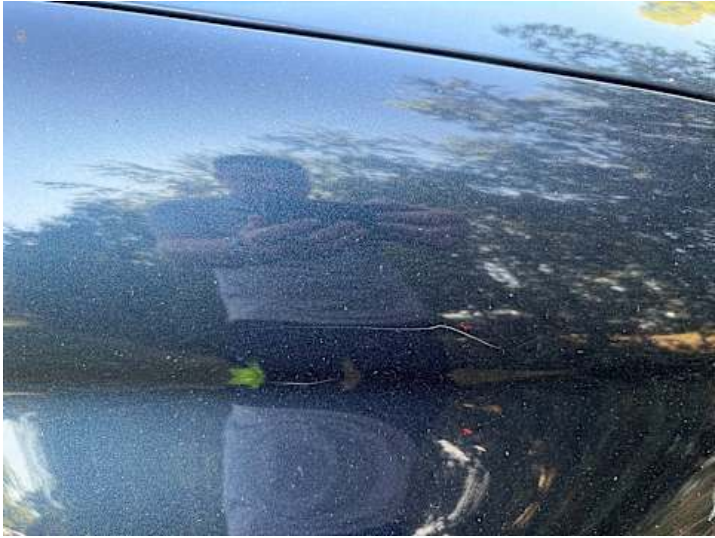
Kotflügel vorne rechts (Kratzer)

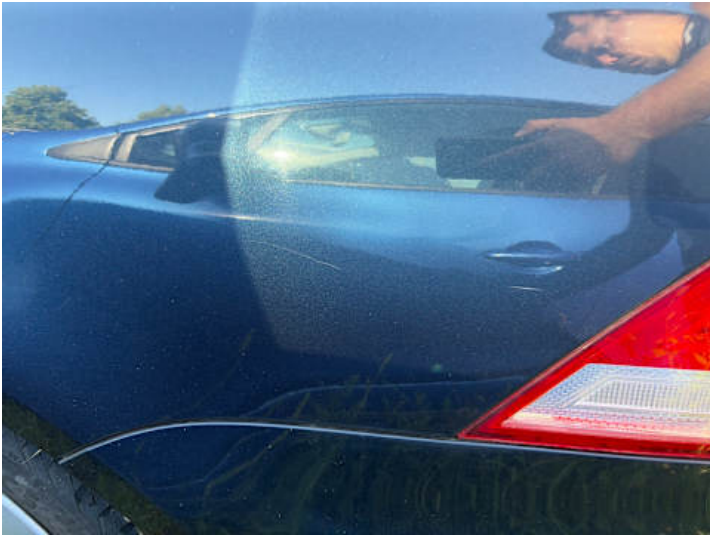
Seitenteil hinten links (Kratzer)

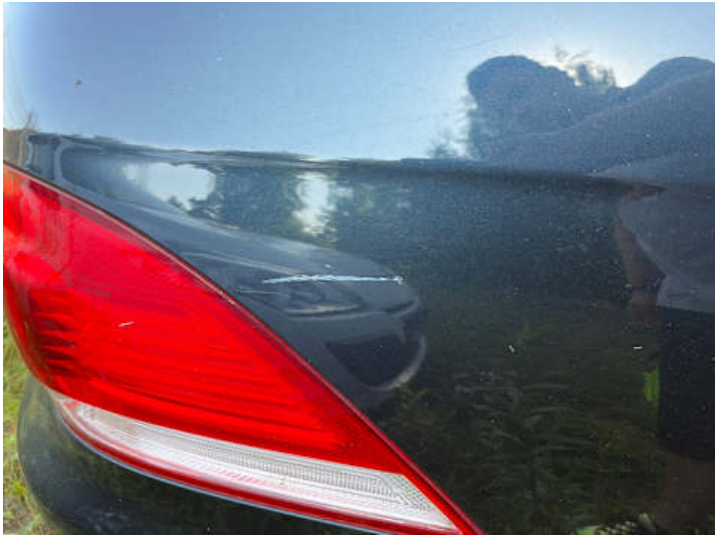
Seitenteil hinten rechts (Kratzer)

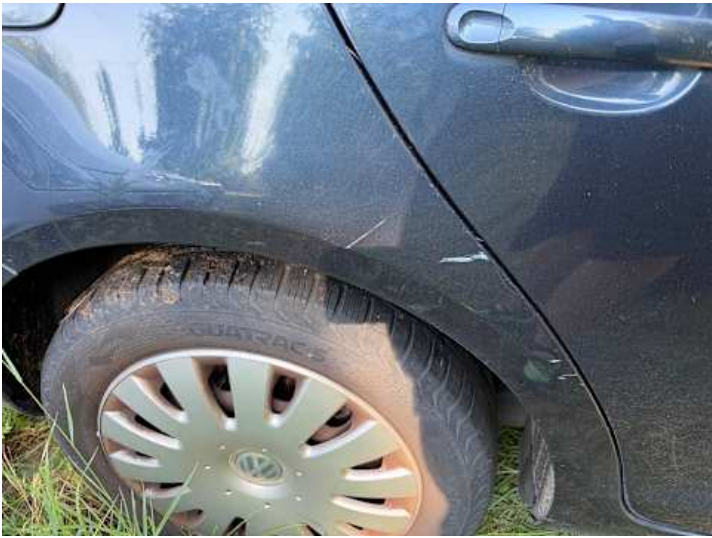
Seitenteil hinten rechts (Kratzer)

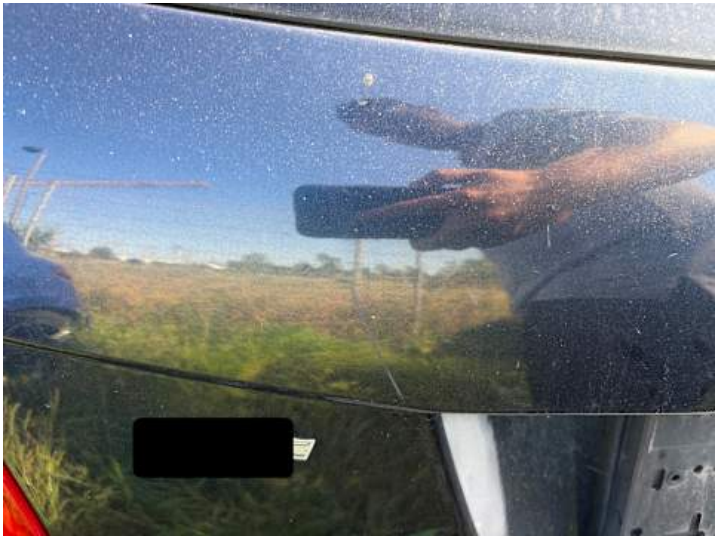
Heckklappe (Kratzer)

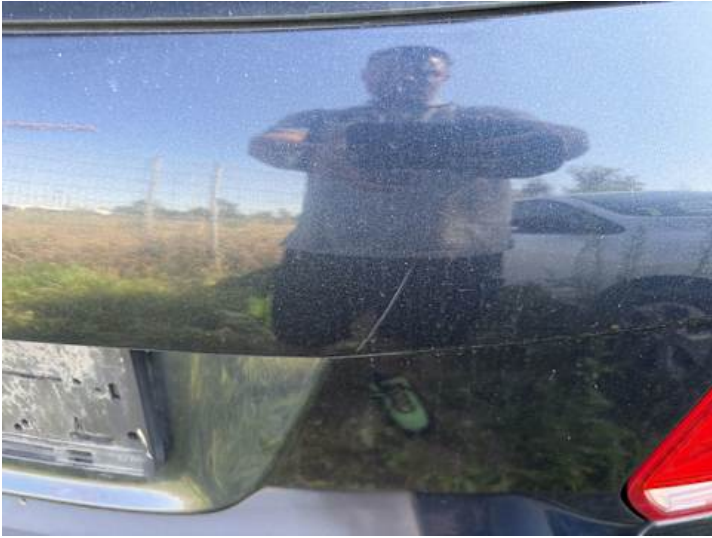
Heckklappe (Kratzer)

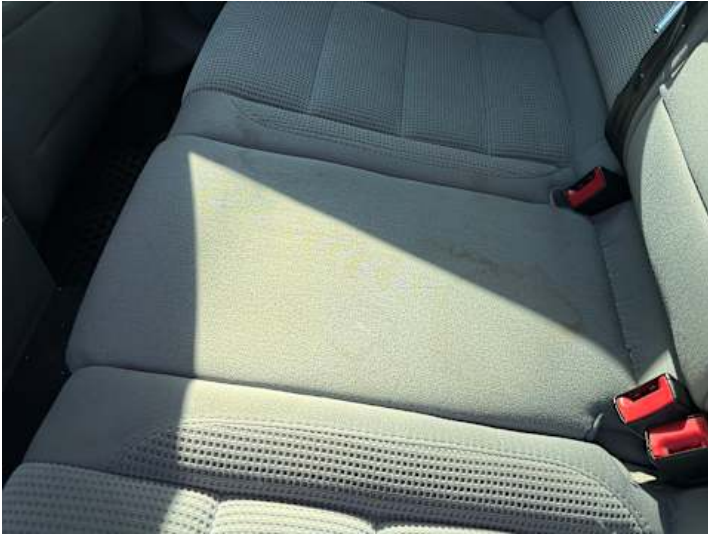
Innenraum (Verschmutzung)

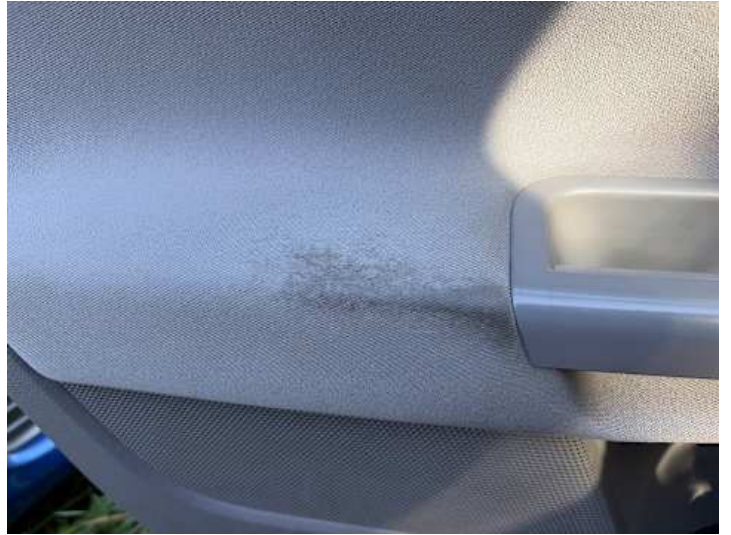
Innenraum (Verschmutzung)

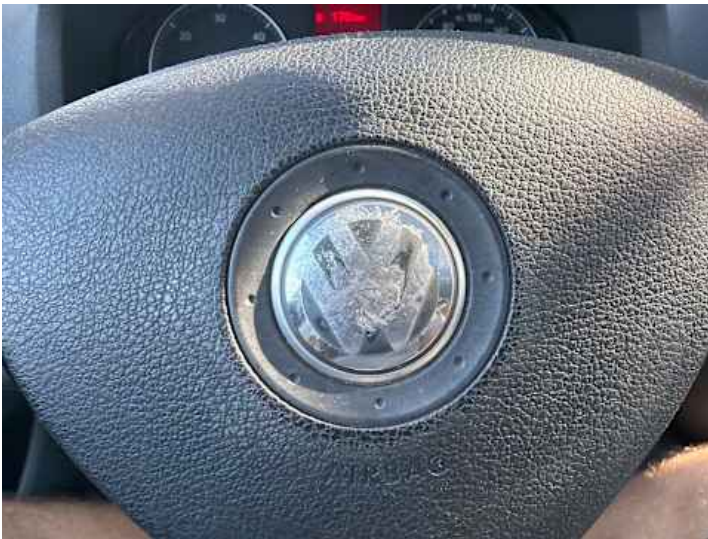
Innenraum (Verschleiß)
