### BMW 520 d

EZ 04/2014 | Kombi | Diesel | Automatikgetriebe | 198.719km  
Besteuerung: Differenzbesteuert (§25a UStG)  
Fahrzeugstandort: 39\*\*\*  
Fahrzeug aufgenommen am: 24.07.2026

# Hinweise zum Zustandsbericht

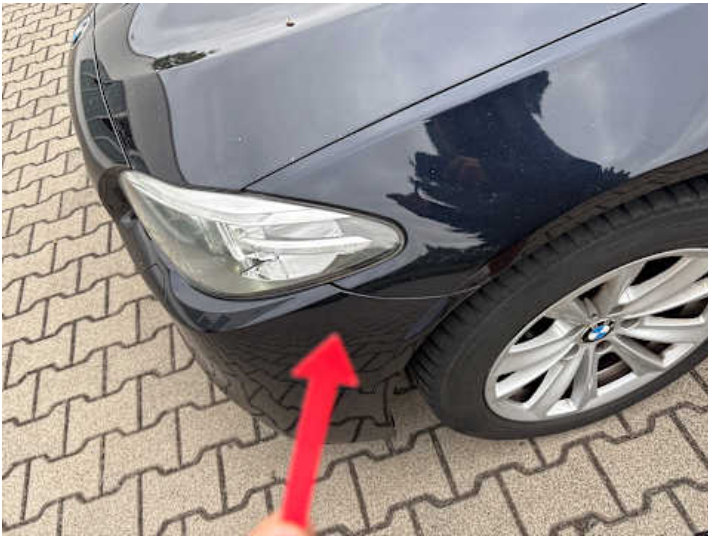
Stoßstange vorne (Spaltmaße ungenau)

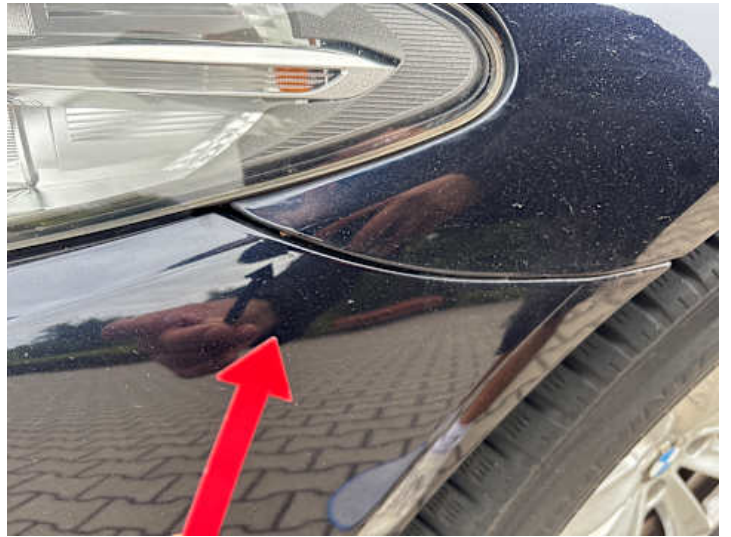
Stoßstange vorne (Spaltmaße ungenau)

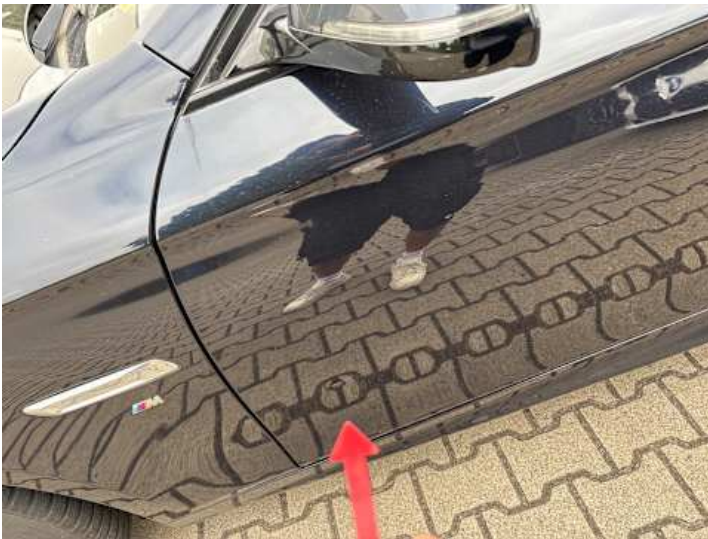
Fahrertür (Delle, Kratzer)

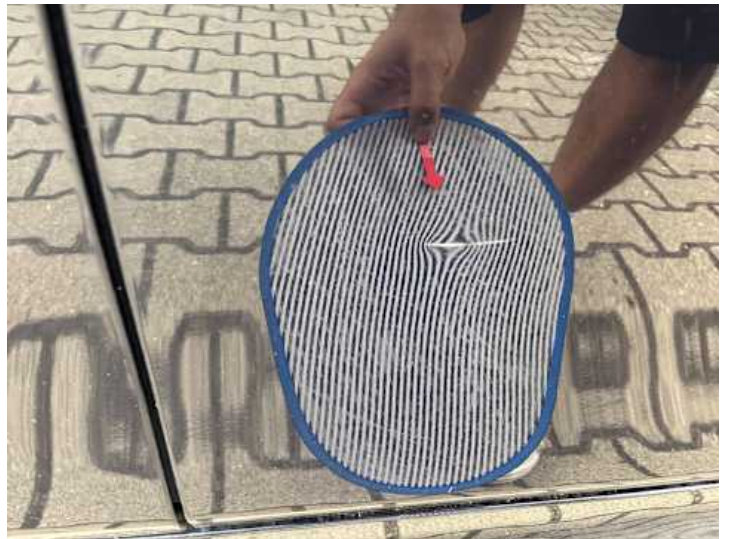
Fahrertür (Delle, Kratzer)

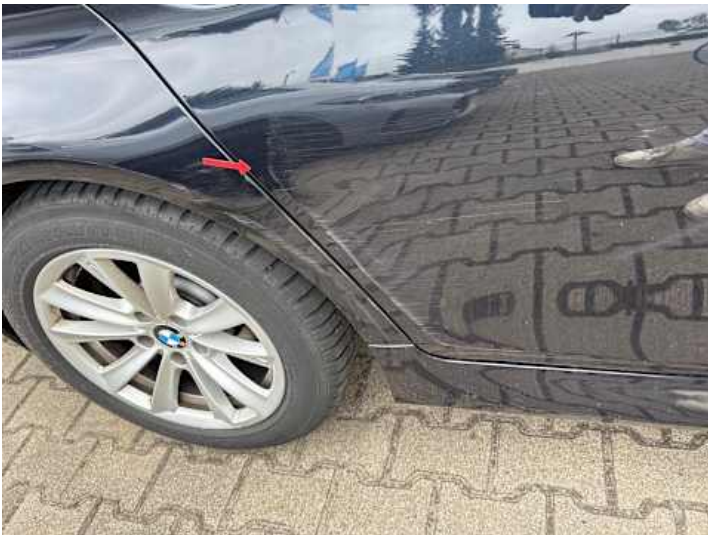
Türe hinten rechts (Kratzer, Delle)

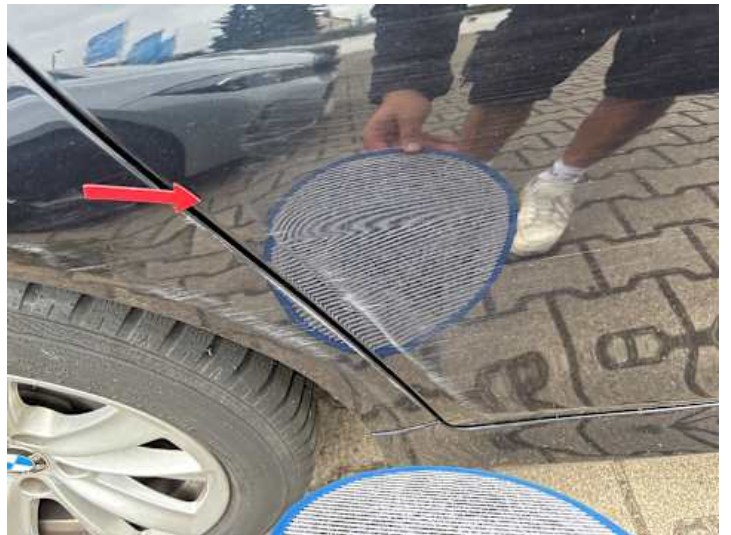
Türe hinten rechts (Kratzer, Delle)

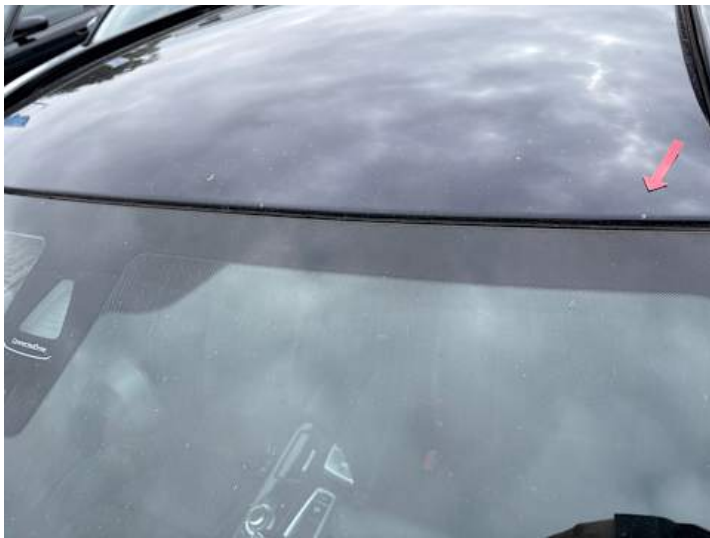
Dach (Steinschlag, Lackschaden)

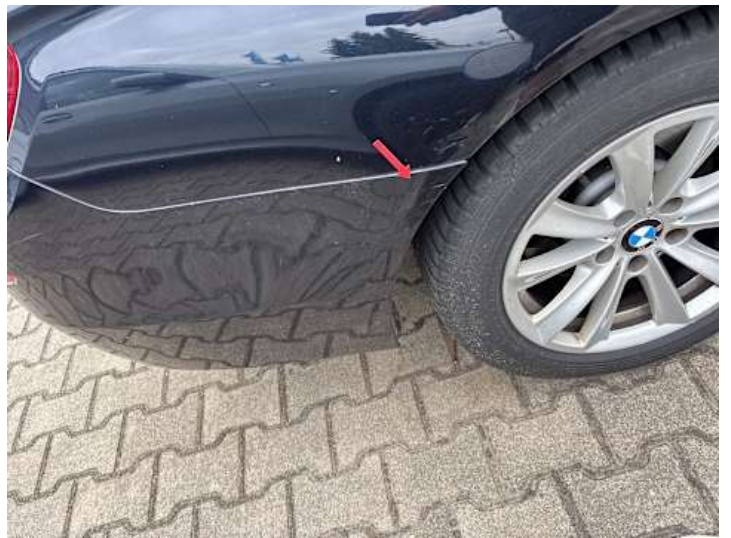
Stoßstange hinten (Kratzer)

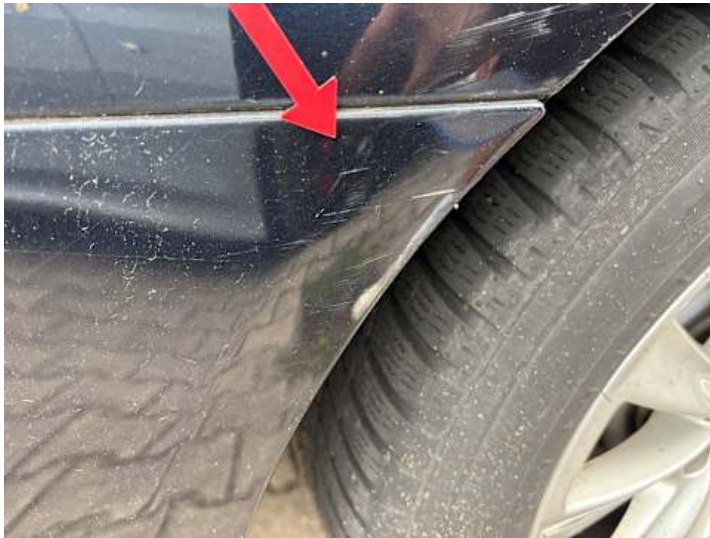
Stoßstange hinten (Kratzer)

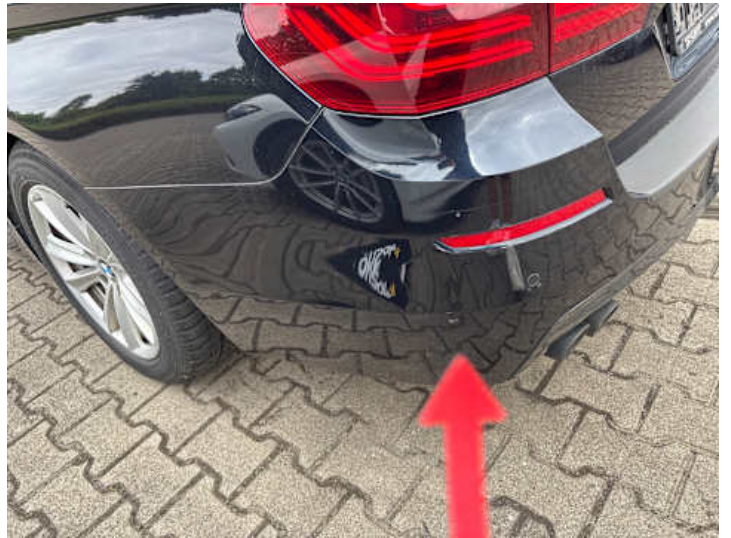
Stoßstange hinten (Kratzer)

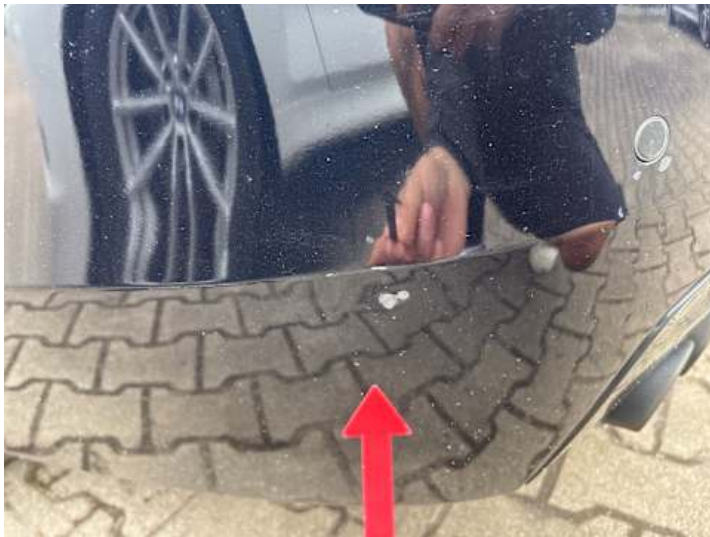
Stoßstange hinten (Kratzer)

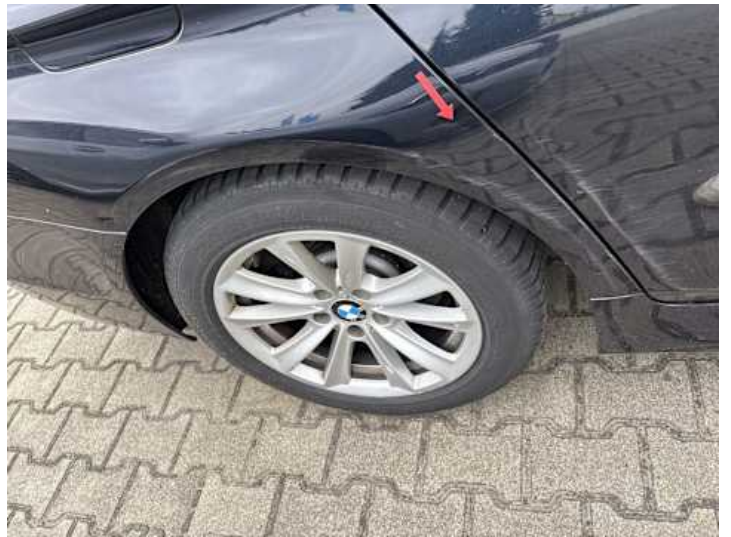
Seitenteil hinten rechts (Kratzer, Delle)

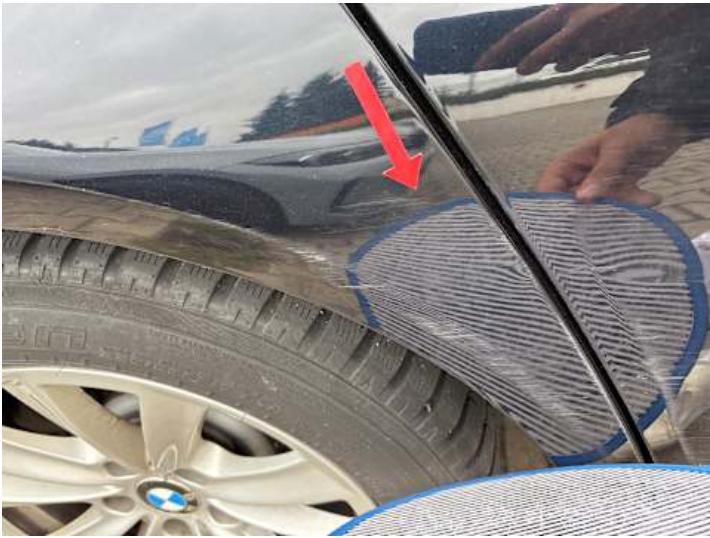
Seitenteil hinten rechts (Kratzer, Delle)

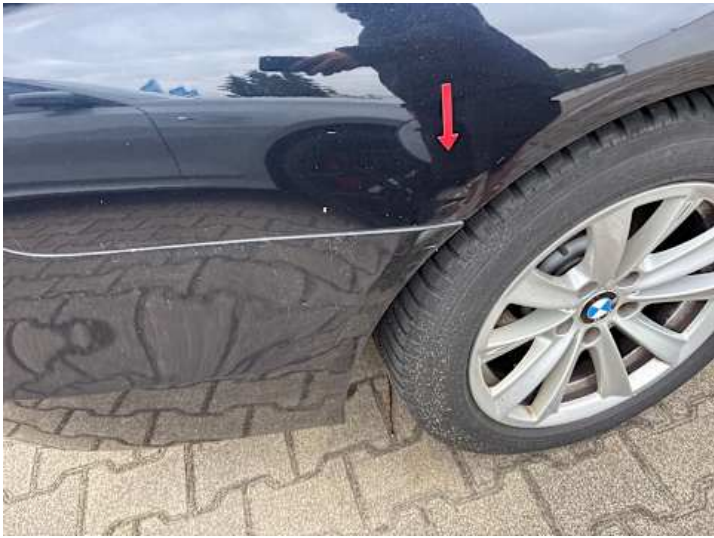
Seitenteil hinten rechts (Kratzer, Delle)

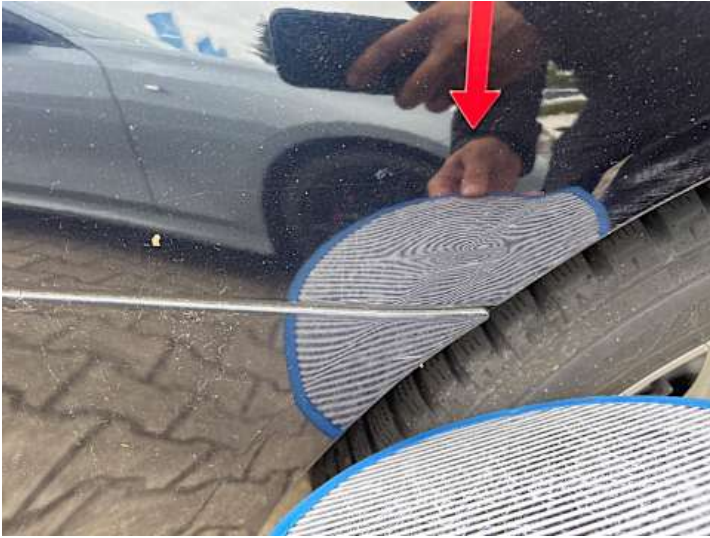
Seitenteil hinten rechts (Kratzer, Delle)

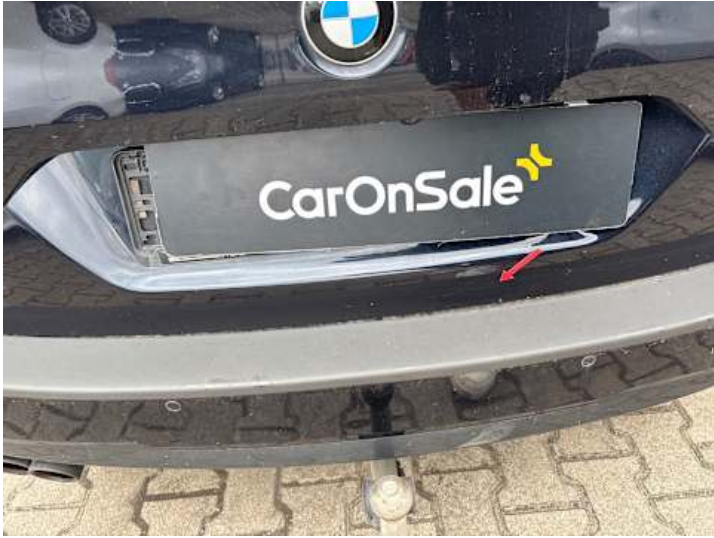
Heckklappe (Kratzer)

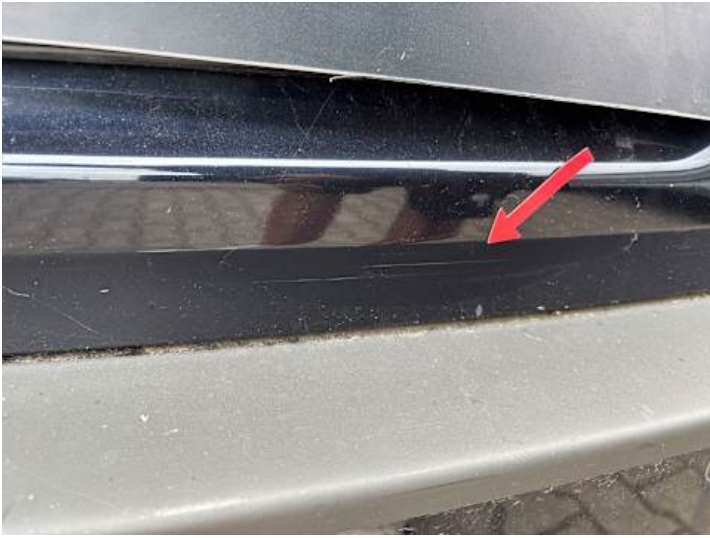
Heckklappe (Kratzer)

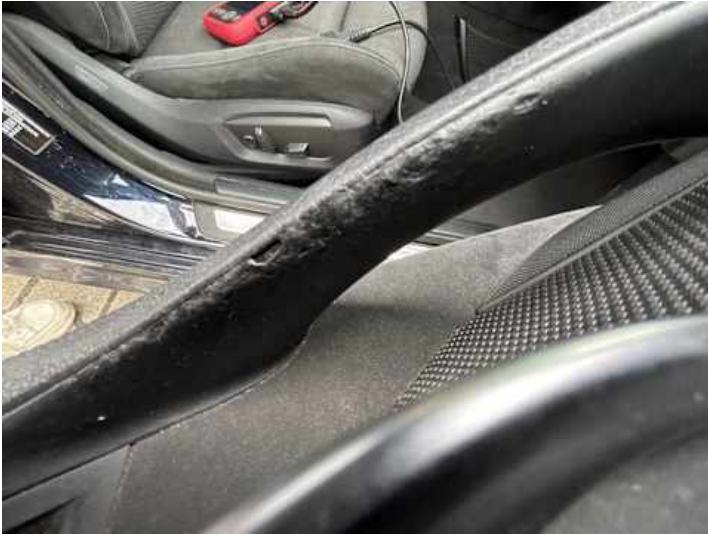
Innenraum (Riss/Bruch)

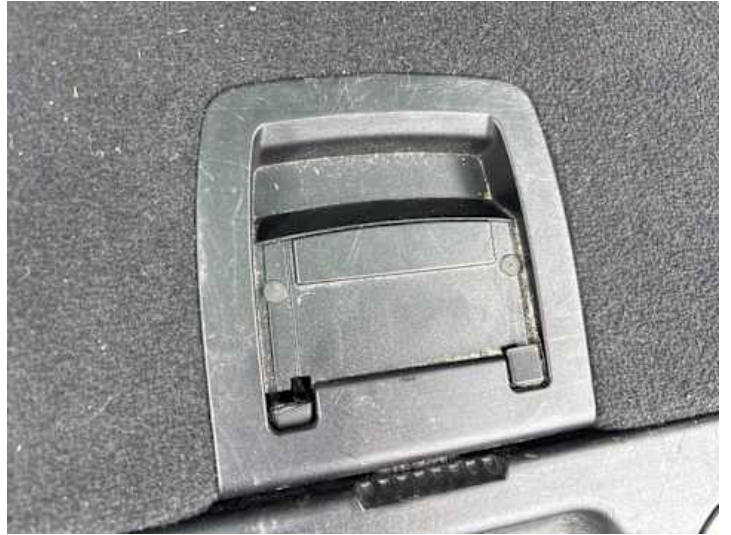
Innenraum (Riss/Bruch)

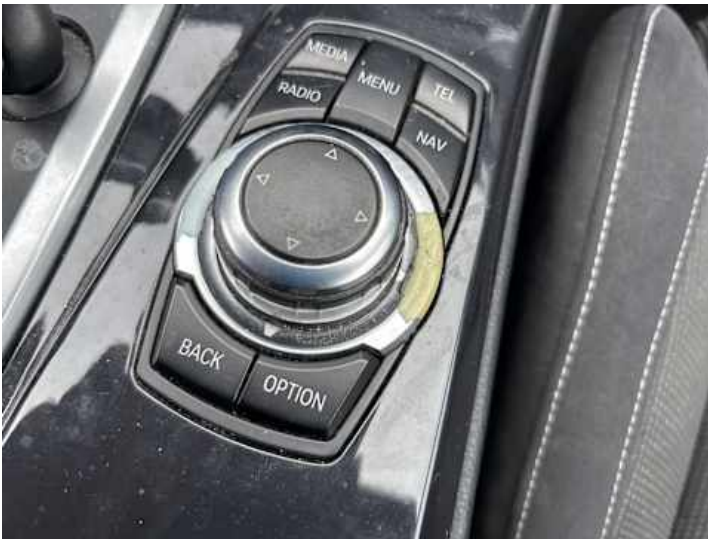
Innenraum (Verschleiß)

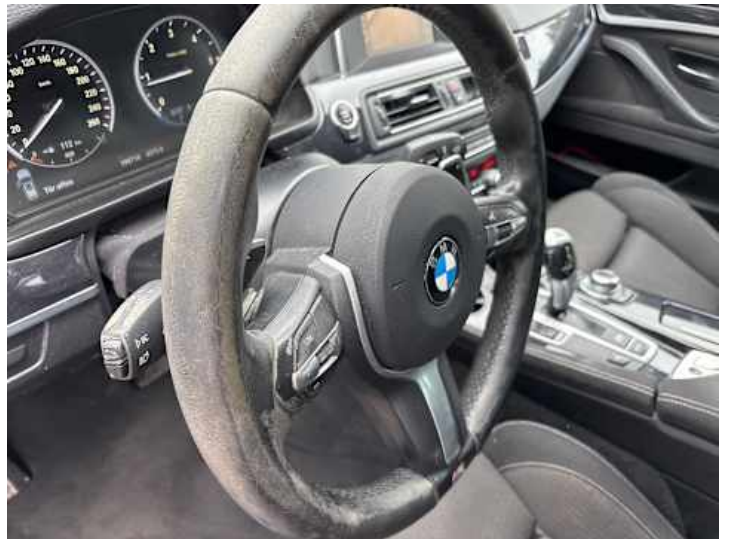
Innenraum (Verschleiß)

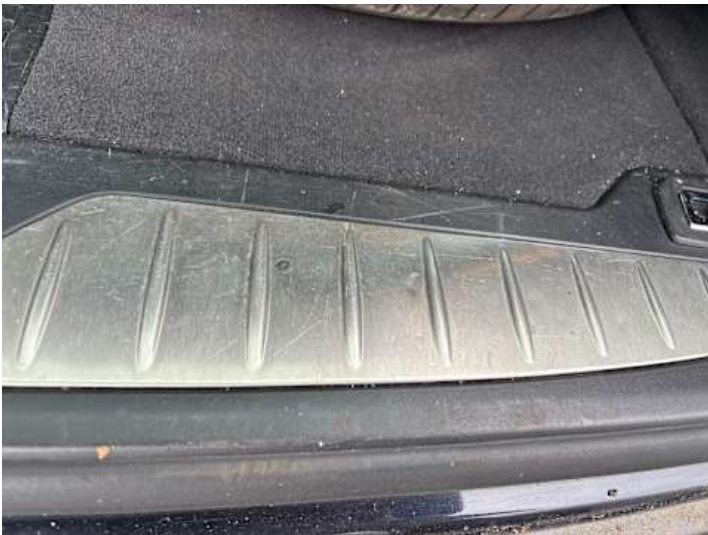
Innenraum (Verschleiß)

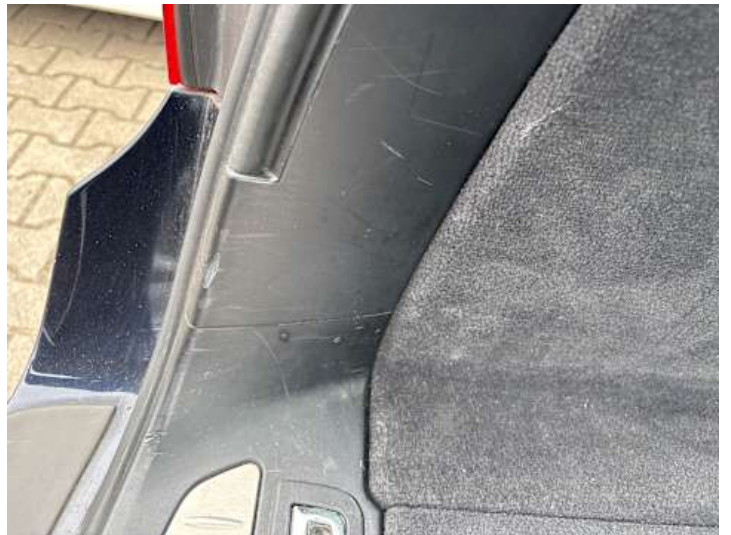
Innenraum (Kratzer)
