## Volkswagen Golf Comfortline

EZ 06/2010 | Kombi | Benzin | Schaltgetriebe | 145.757km  
Besteuerung: Differenzbesteuert (§25a UStG)  
Fahrzeugstandort: 49\*\*\*  
Fahrzeug aufgenommen am: 21.08.2026

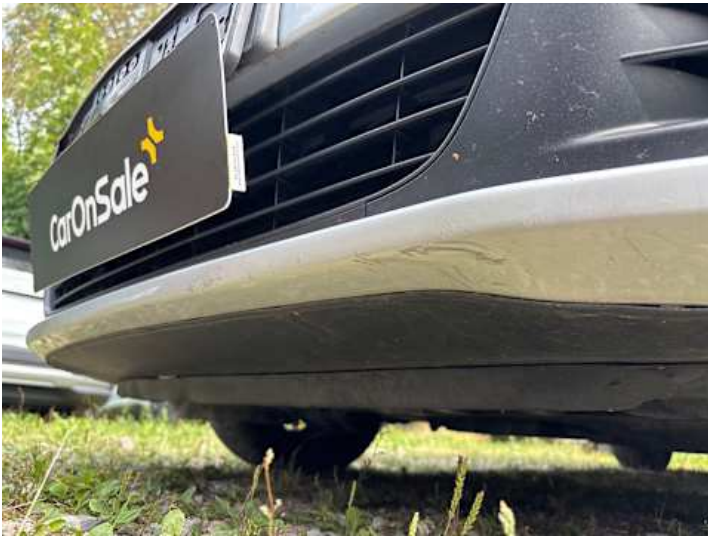
Stoßstange vorne (Lackschaden, Kratzer)

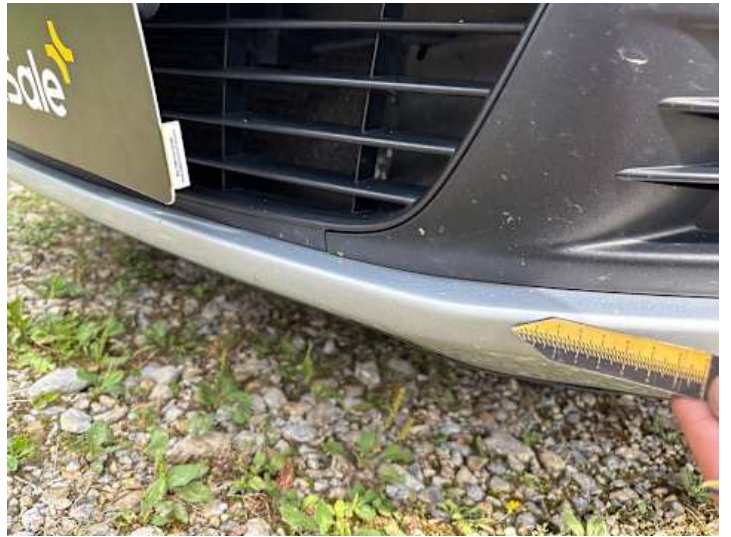
Stoßstange vorne (Lackschaden, Kratzer)

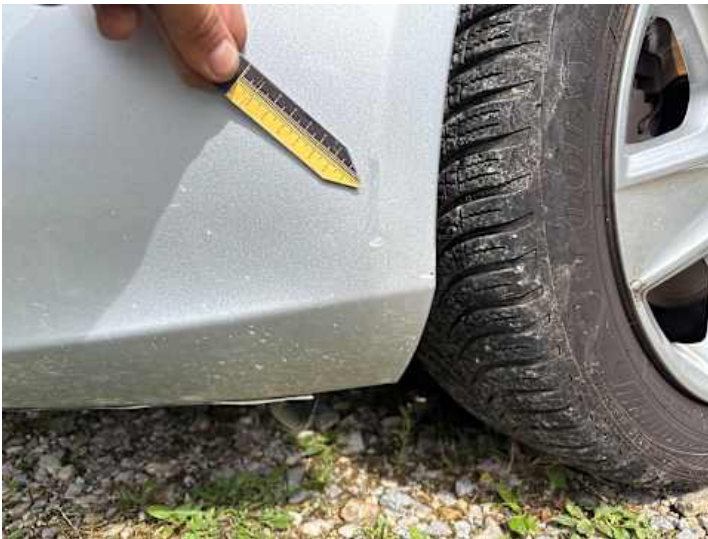
Stoßstange vorne (Lackschaden, Kratzer)

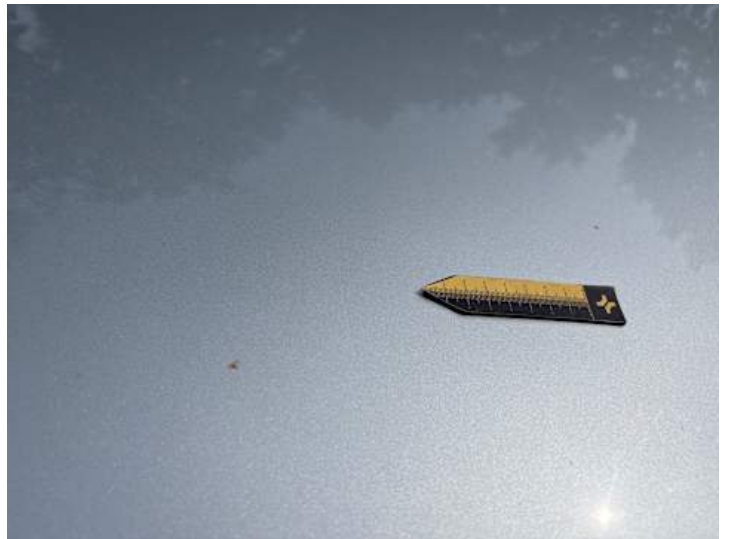
Motorhaube (Kratzer)

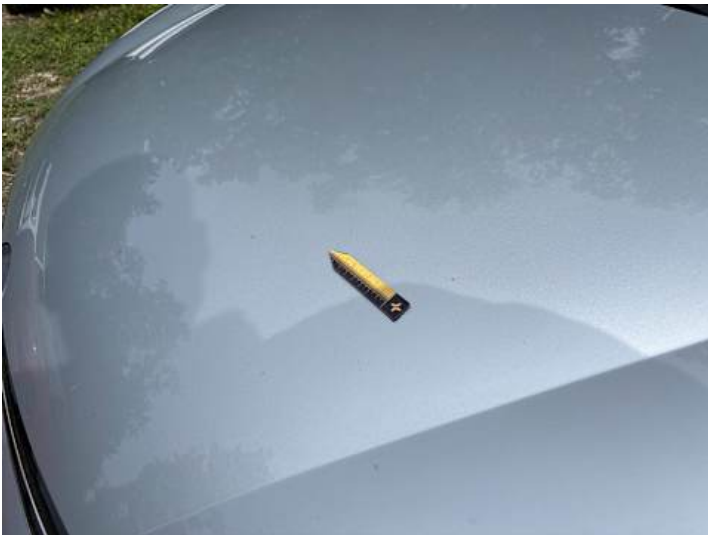
Motorhaube (Kratzer)

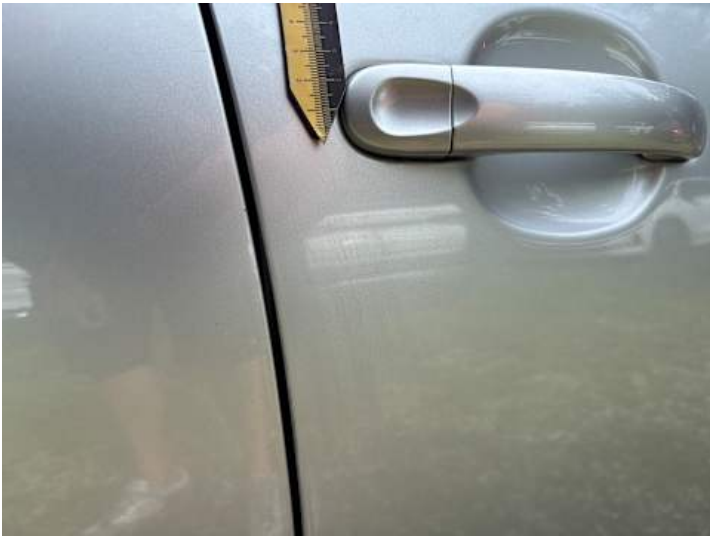
Beifahrertür (Lackschaden)

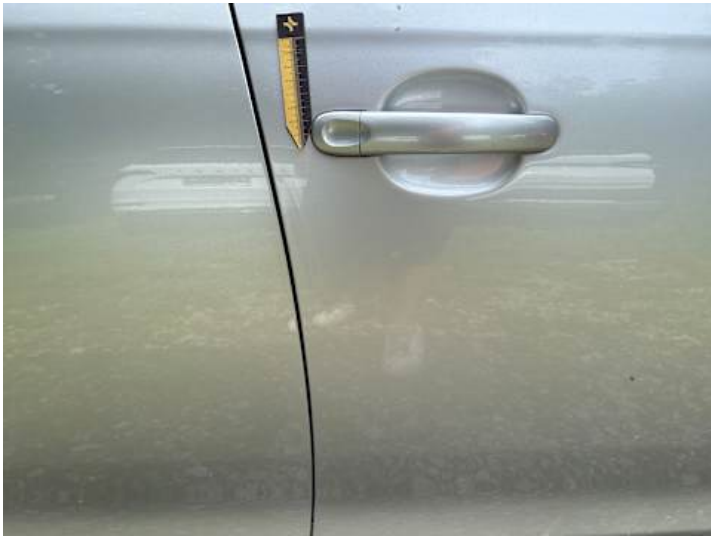
Beifahrertür (Lackschaden)

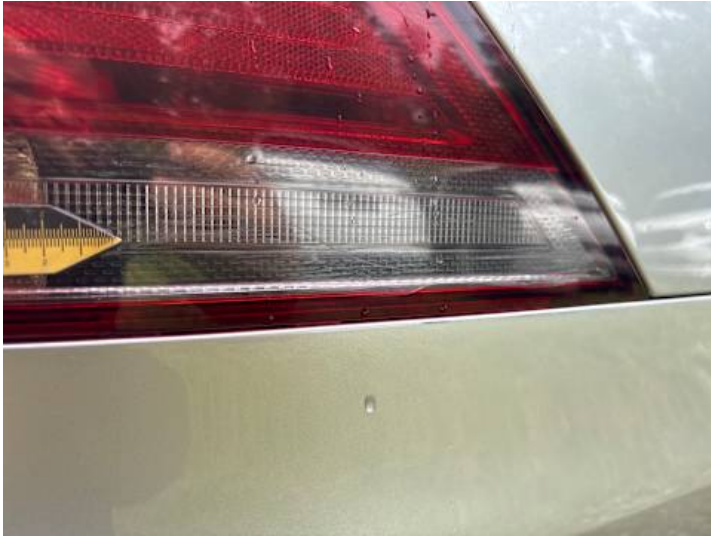
Rücklicht (rechts) (Kratzer)

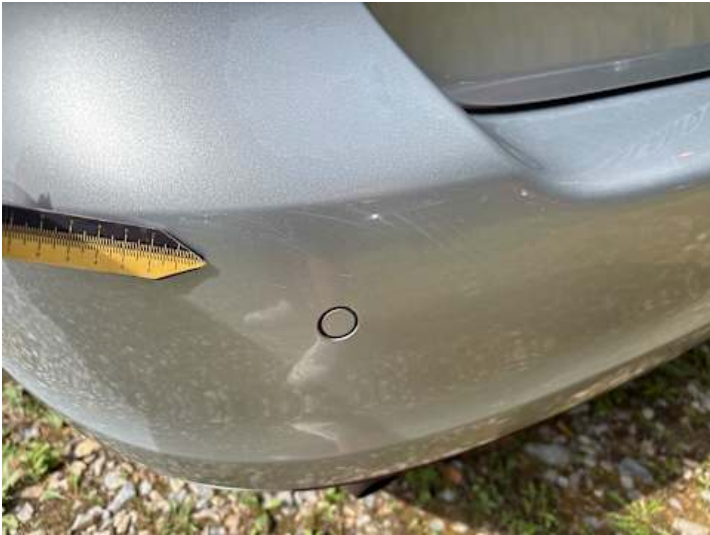
Stoßstange hinten (Lackschaden)

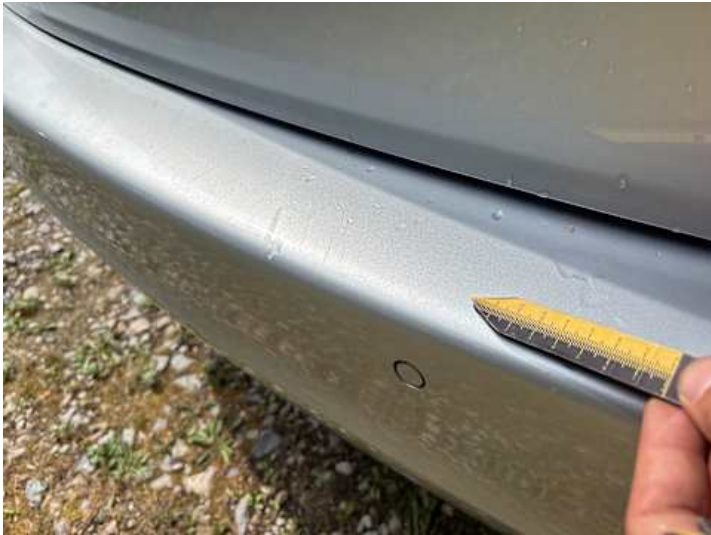
Stoßstange hinten (Lackschaden)

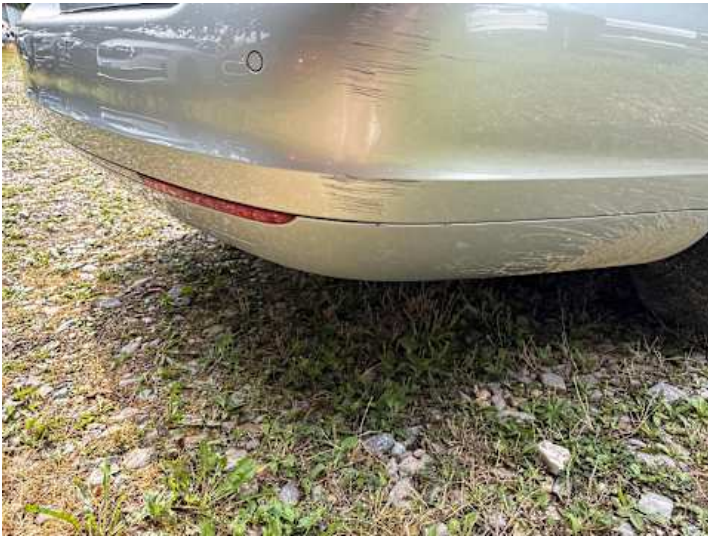
Stoßstange hinten (Lackschaden)

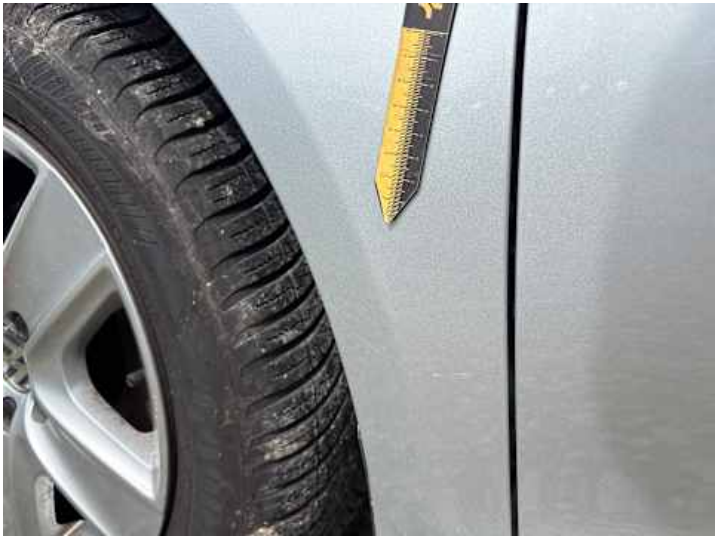
Kotflügel vorne links (Kratzer)

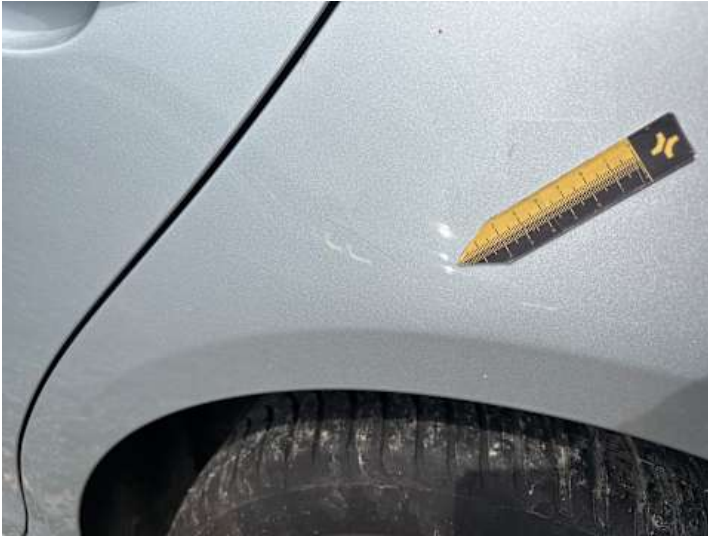
Seitenteil hinten links (Kratzer)

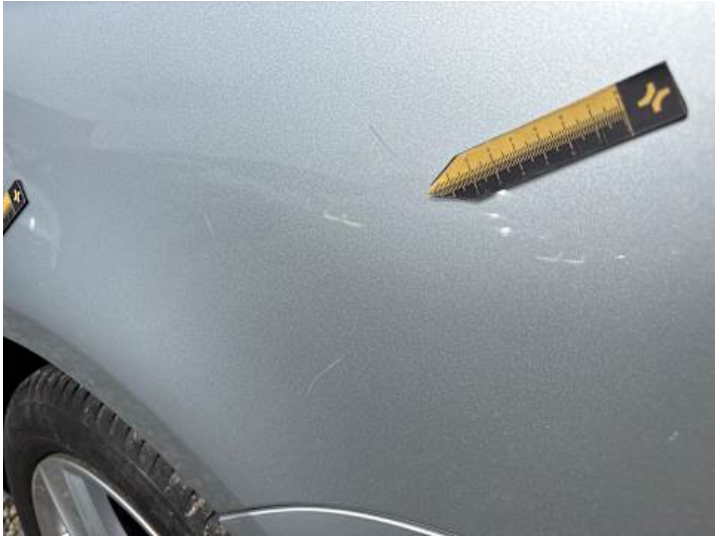
Seitenteil hinten links (Kratzer)

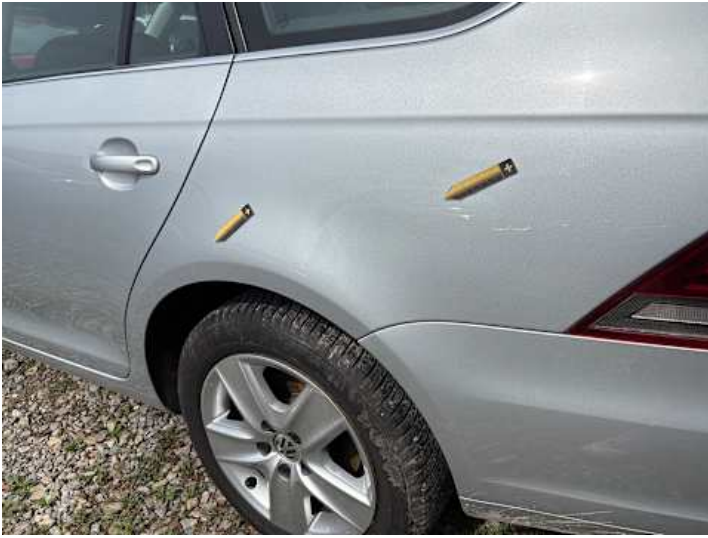
Seitenteil hinten links (Kratzer)

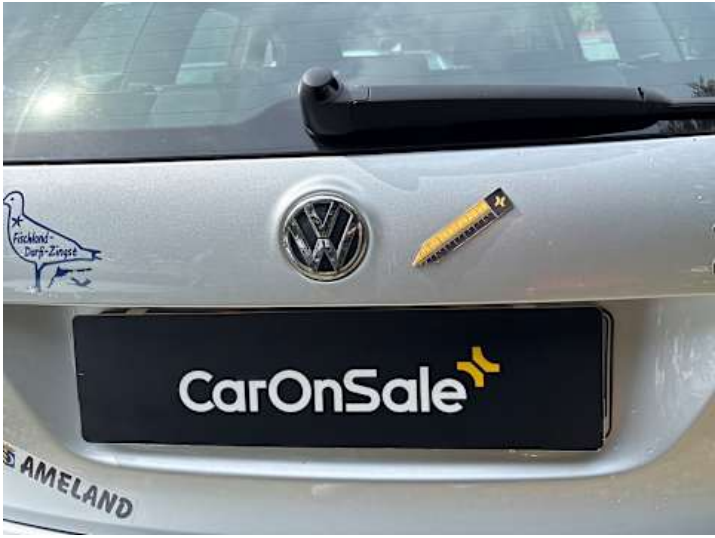
Heckklappe (Kratzer)

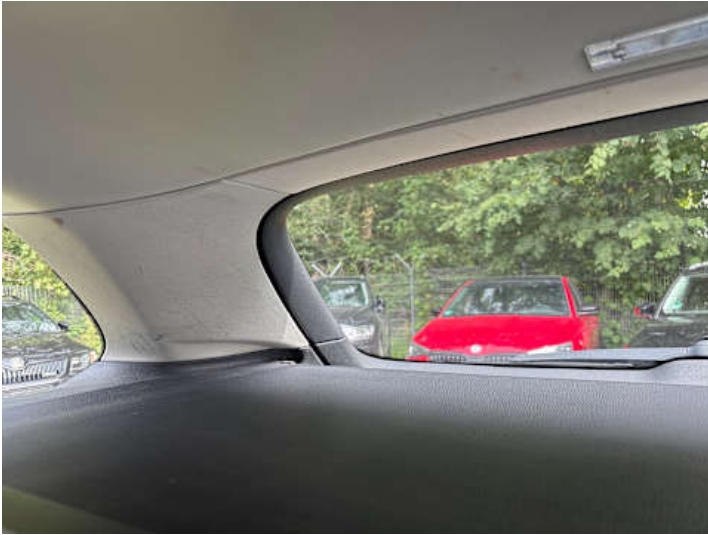
Innenraum (Verschmutzung)

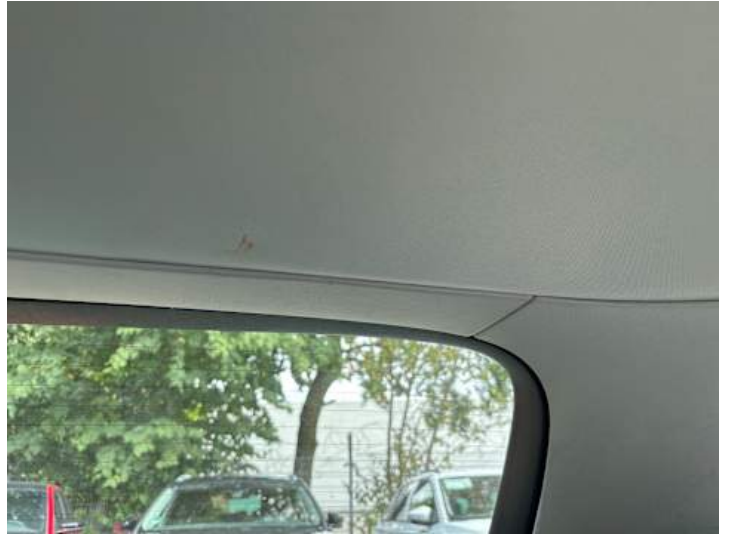
Innenraum (Verschmutzung)

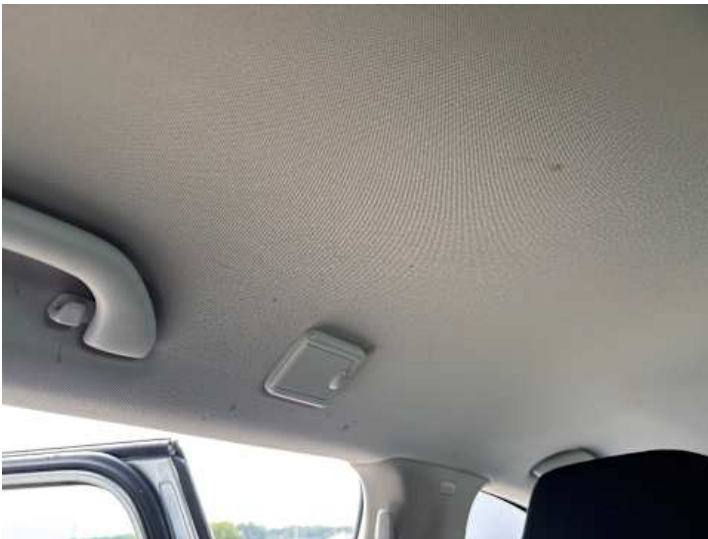
Innenraum (Verschmutzung)

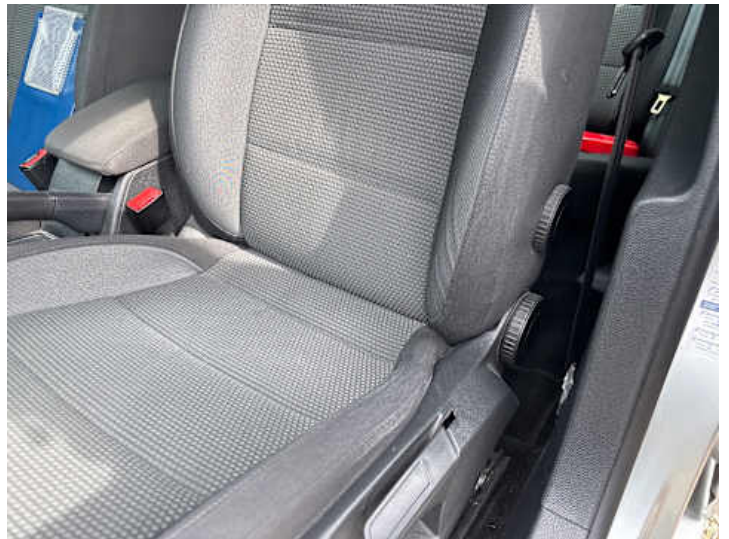
Innenraum (Verschleiß)

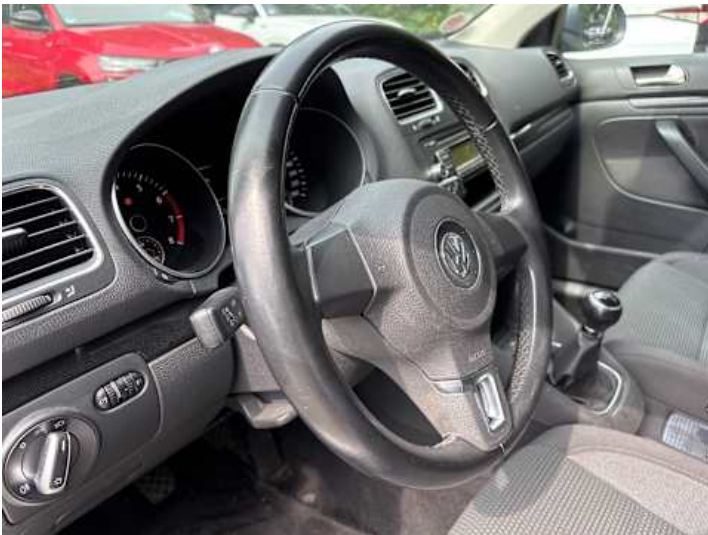
Innenraum (Verschleiß)

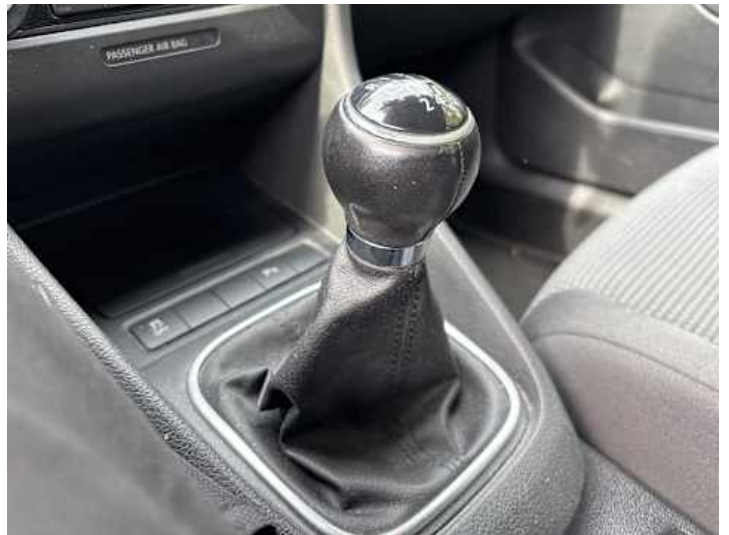
Innenraum (Verschleiß)

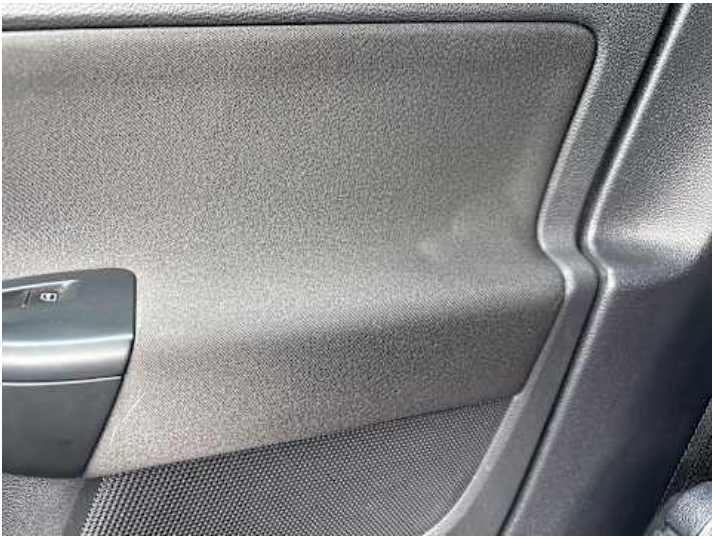
Innenraum (Verschleiß)
