## Dacia Sandero Stepway Prestige

EZ 02/2016 | Kleinwagen | Benzin | Schaltgetriebe | 81.216km  
Besteuerung: Differenzbesteuert (§25a UStG)  
Fahrzeugstandort: 49\*\*\*  
Fahrzeug aufgenommen am: 30.07.2026

# Hinweise zum Zustandsbericht

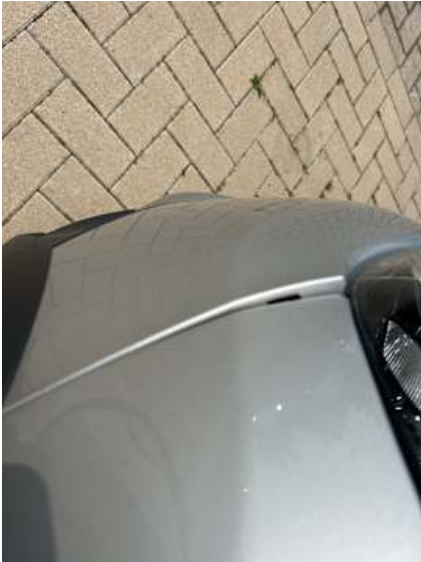
Stoßstange vorne (Spaltmaße ungenau)

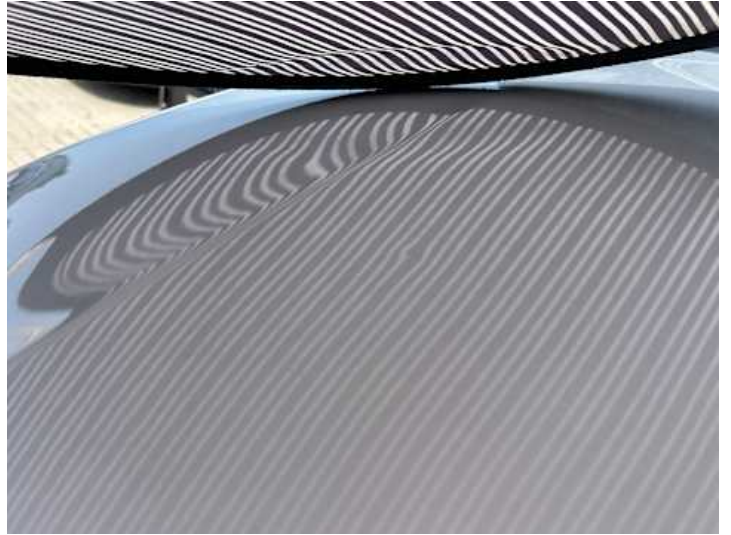
Motorhaube (Delle)

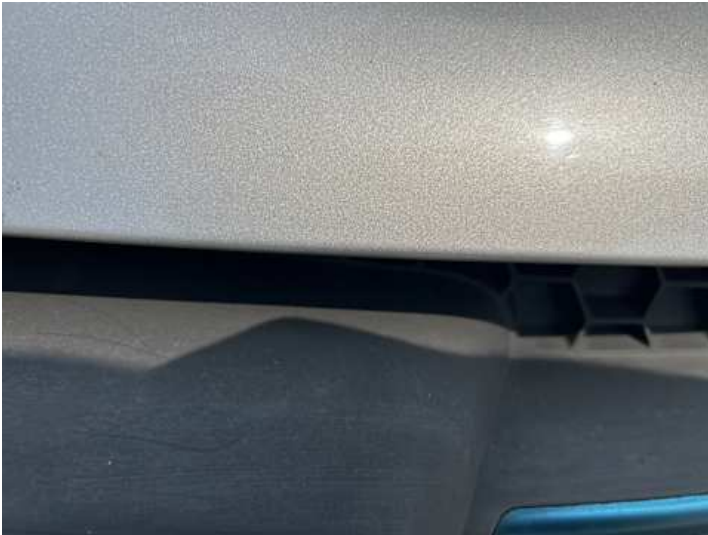
Motorhaube (Kratzer)

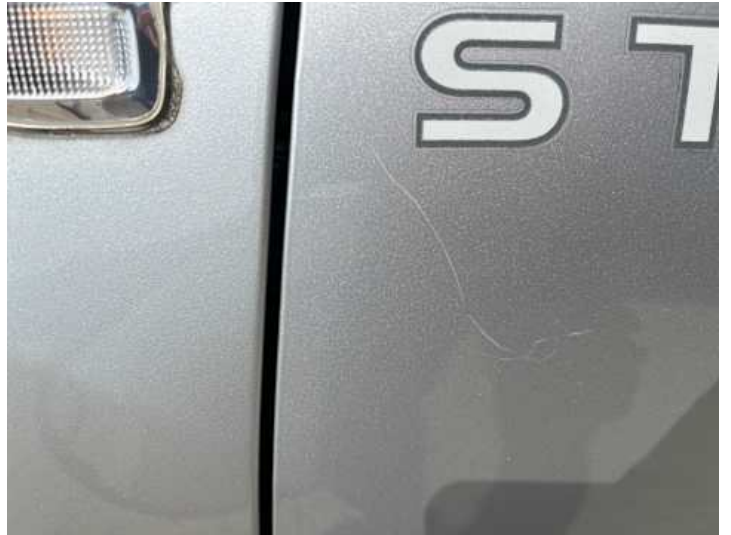
Fahrertür (Kratzer, Lackschaden)

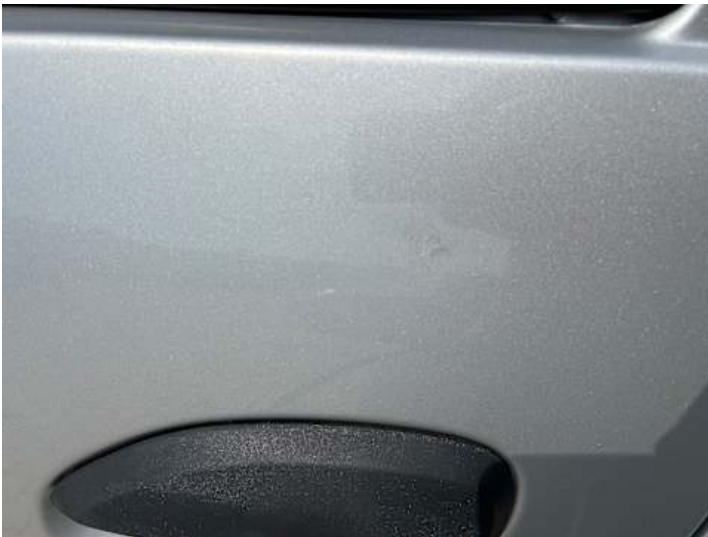
Fahrertür (Lackschaden)

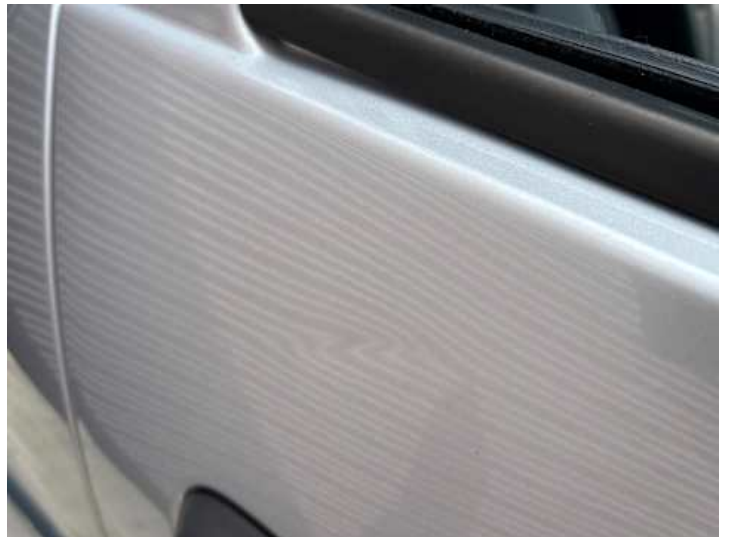
Beifahrertür (Verformung)

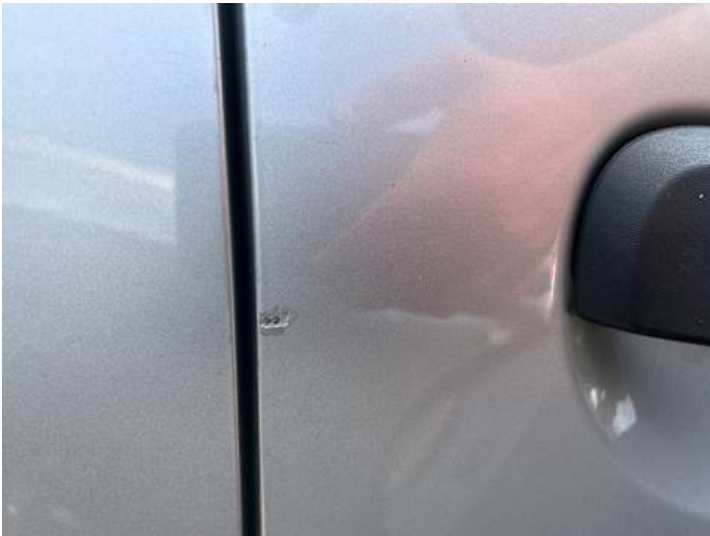
Beifahrertür (Lackschaden)

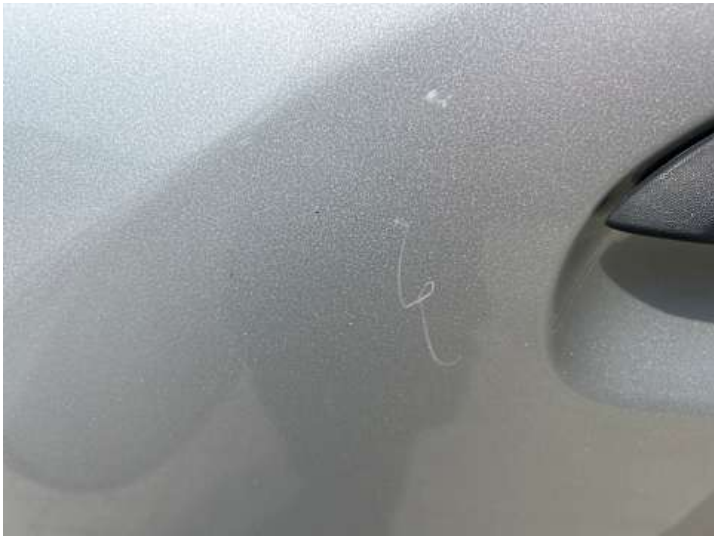
Türe hinten links (Kratzer, Lackschaden)

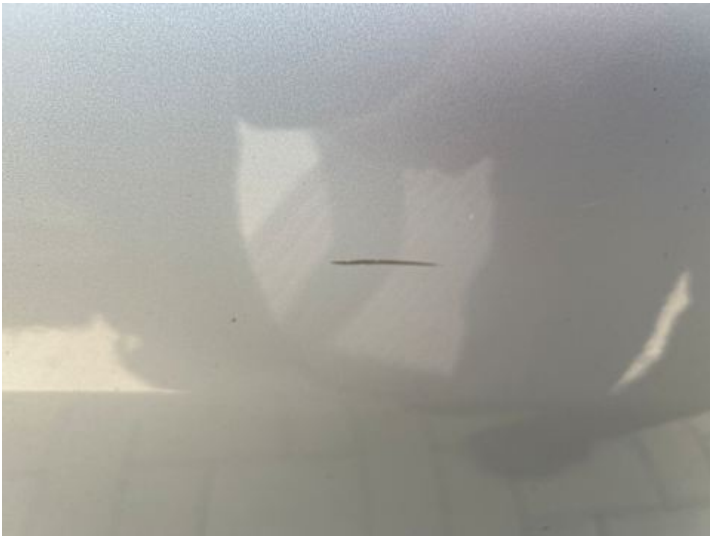
Türe hinten rechts (Kratzer, Lackschaden)

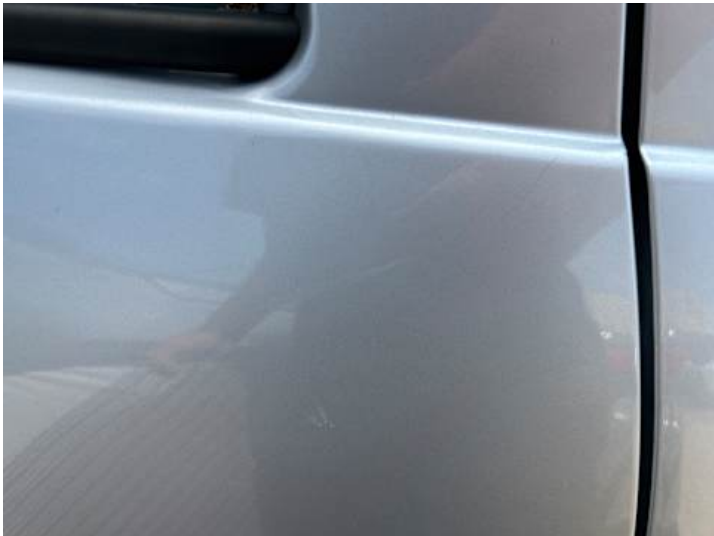
Türe hinten rechts (Kratzer, Lackschaden)

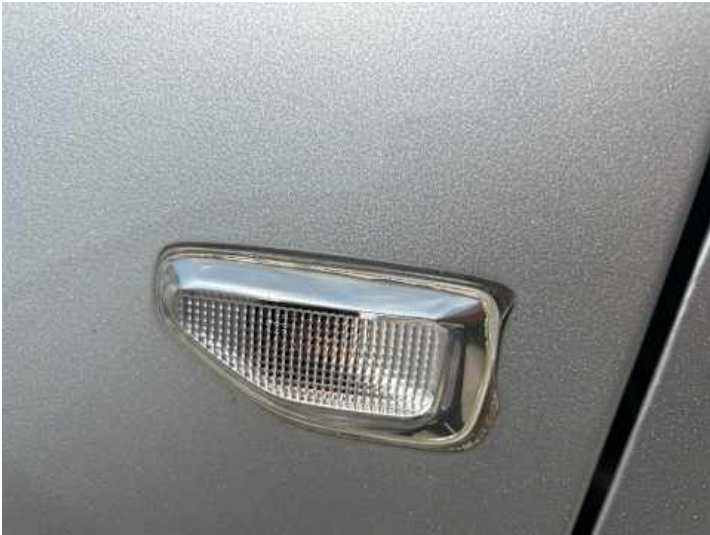
Kotflügel vorne links (Riss/Bruch)

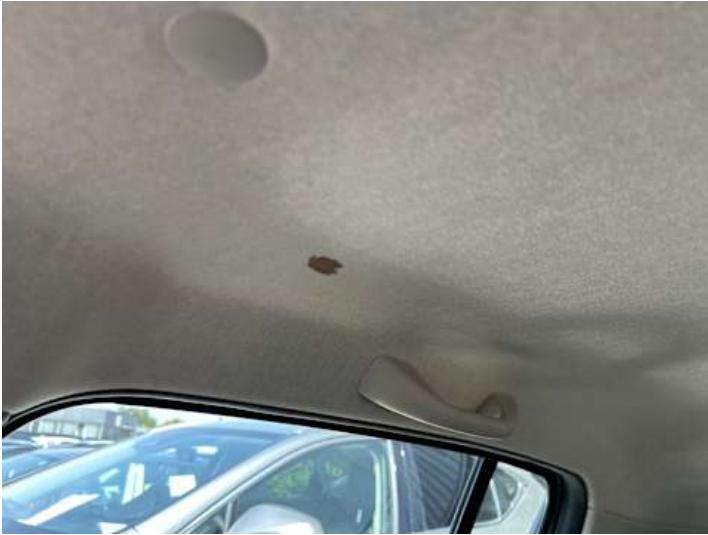
Innenraum (Verschmutzung)
