## Volkswagen Golf Highline

EZ 04/2012 | Limousine | Diesel | Schaltgetriebe | 269.213km  
Besteuerung: Differenzbesteuert (§25a UStG)  
Fahrzeugstandort: 49\*\*\*  
Fahrzeug aufgenommen am: 20.08.2026

# Hinweise zum Zustandsbericht

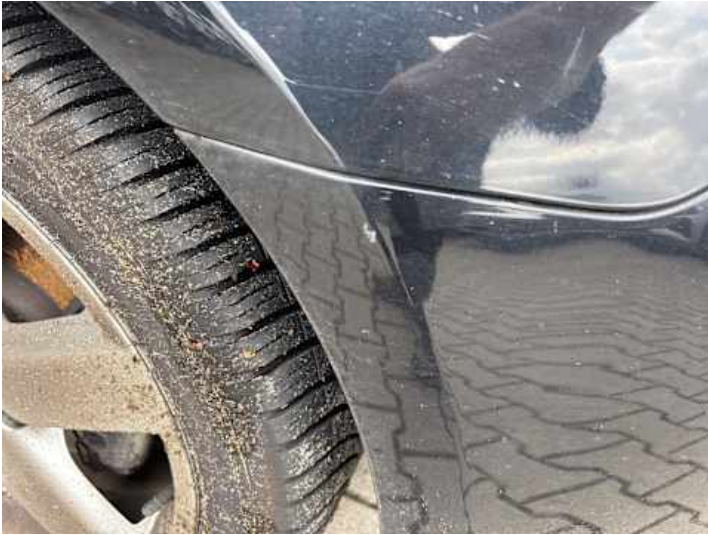
Stoßstange vorne (Kratzer, Lackschaden)

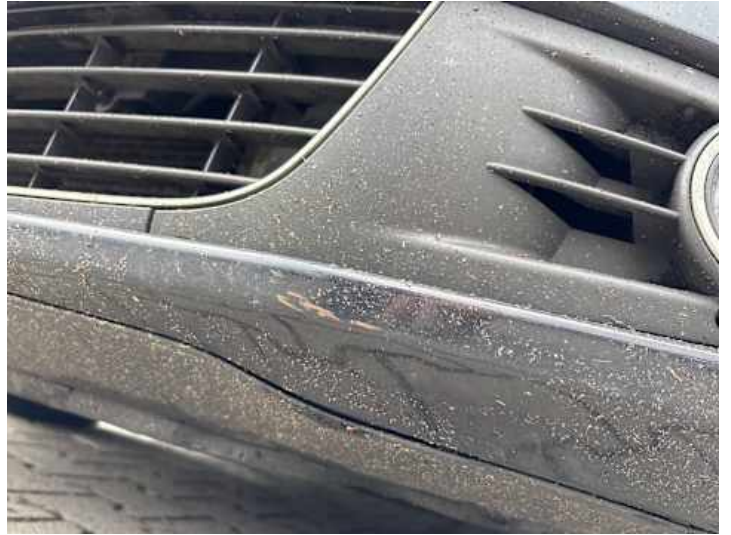
Stoßstange vorne (Kratzer)

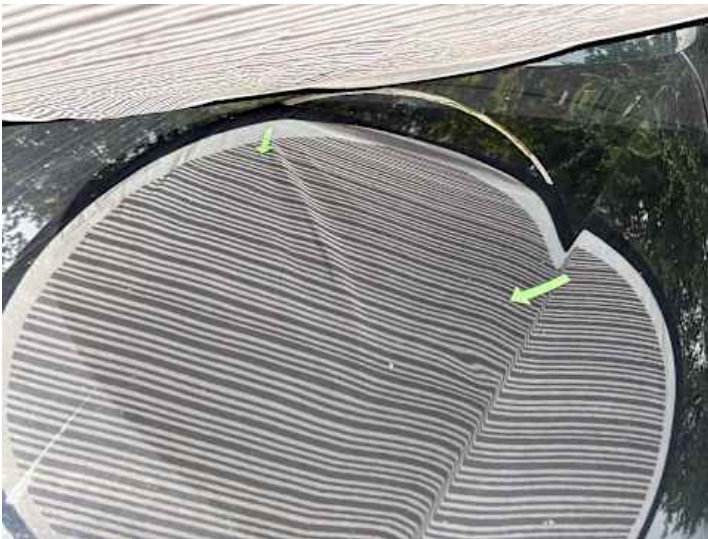
Motorhaube (Delle)

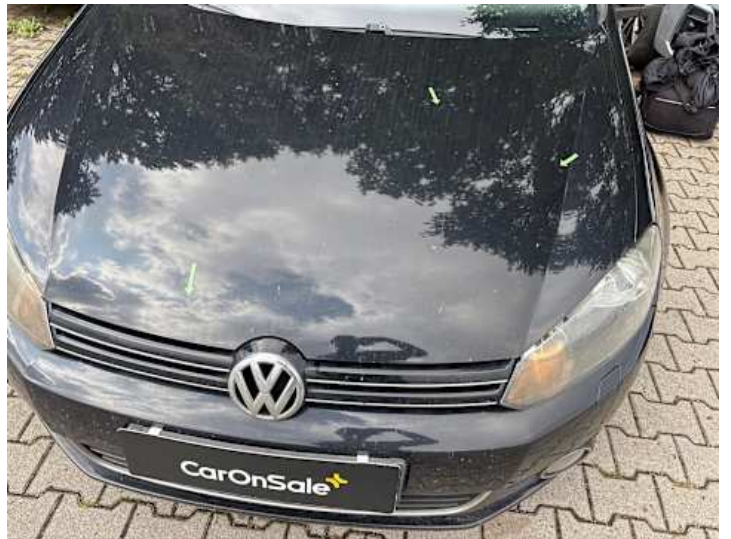
Motorhaube (Steinschlag, Delle)

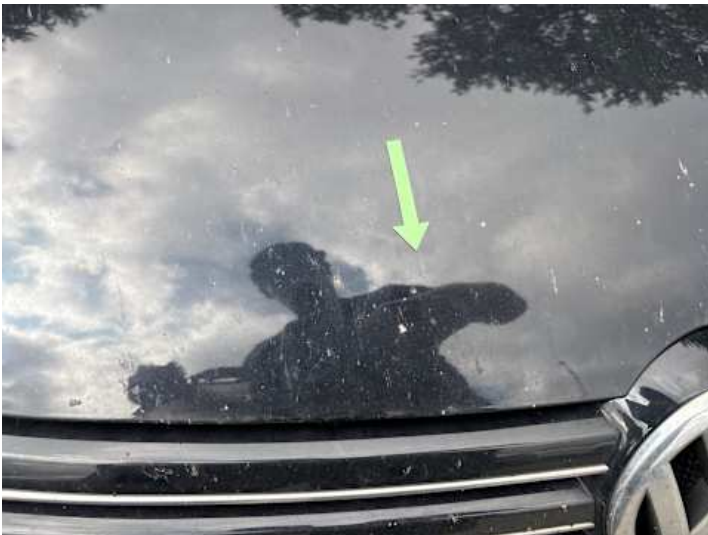
Motorhaube (Steinschlag)

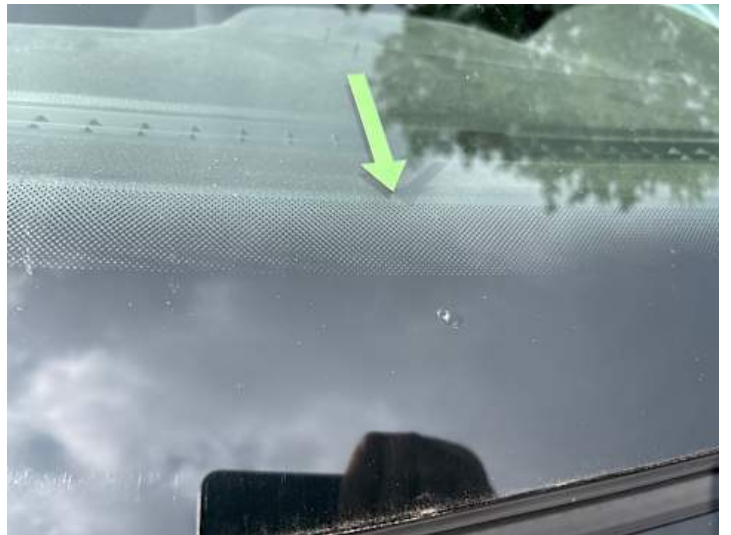
Windschutzscheibe (Steinschlag)

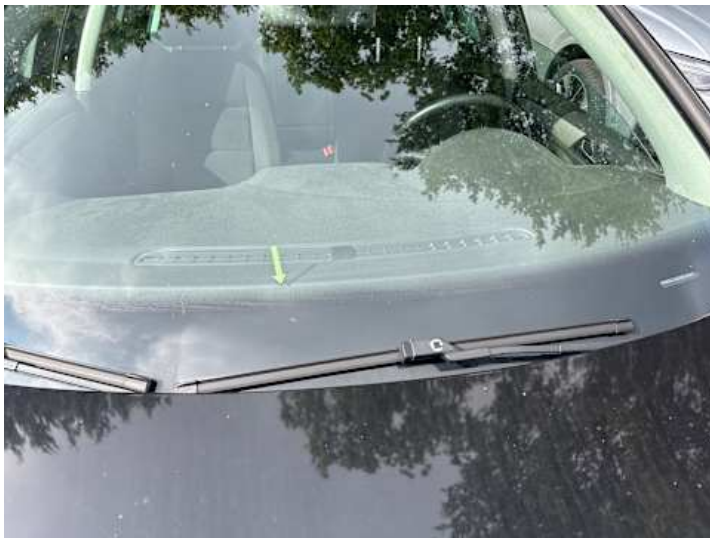
Windschutzscheibe (Steinschlag)

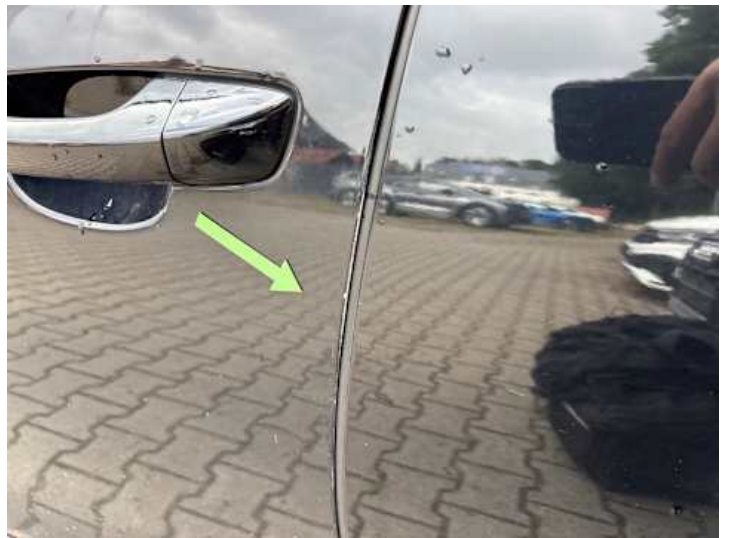
Fahrtür (Lackschaden)

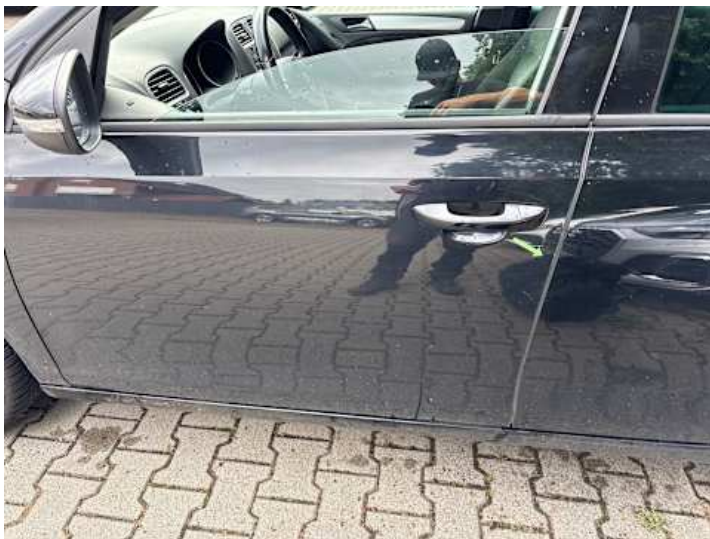
Fahrtür (Lackschaden)

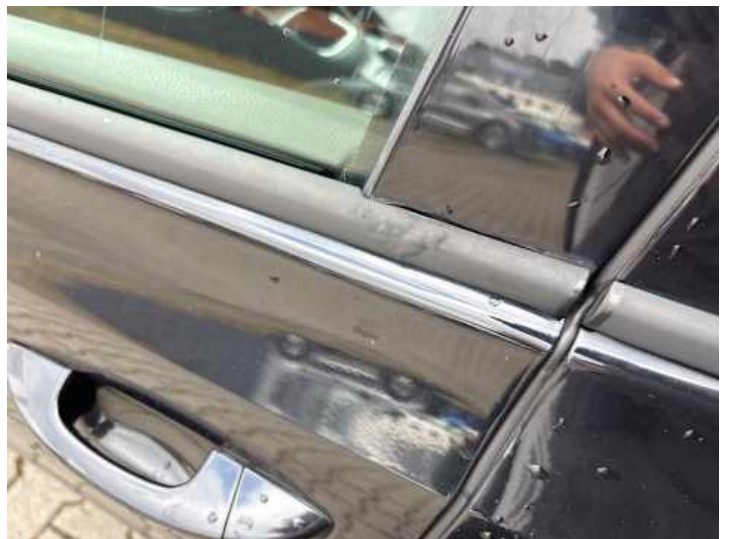
Fahrtür (Rost)

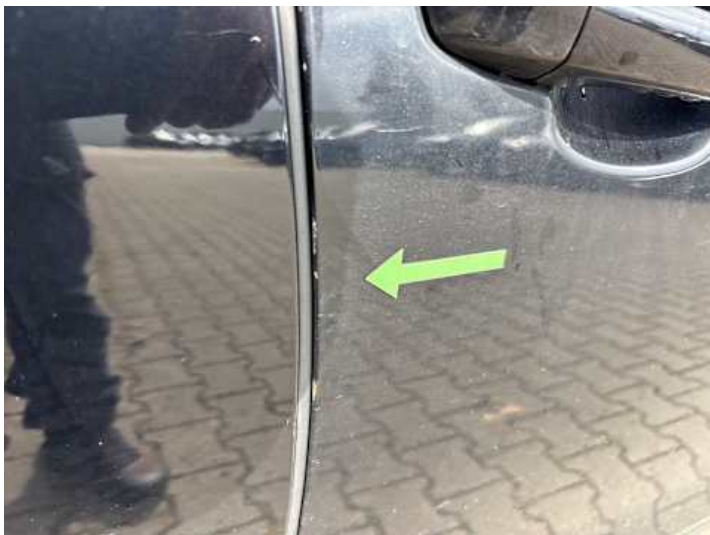
Beifahrtür (Lackschaden)

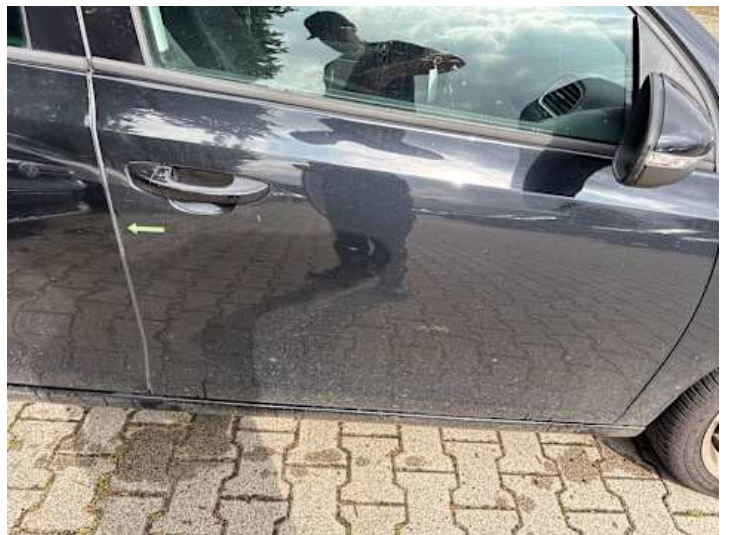
Beifahrtür (Lackschaden)

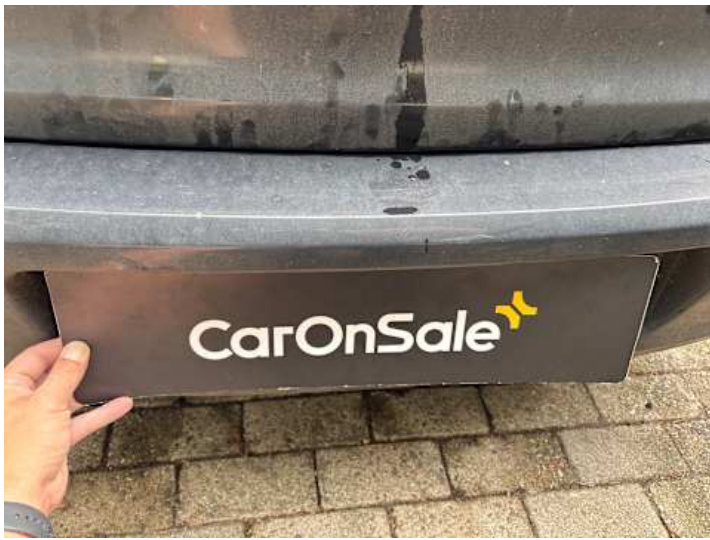
Stoßstange hinten (Kratzer)

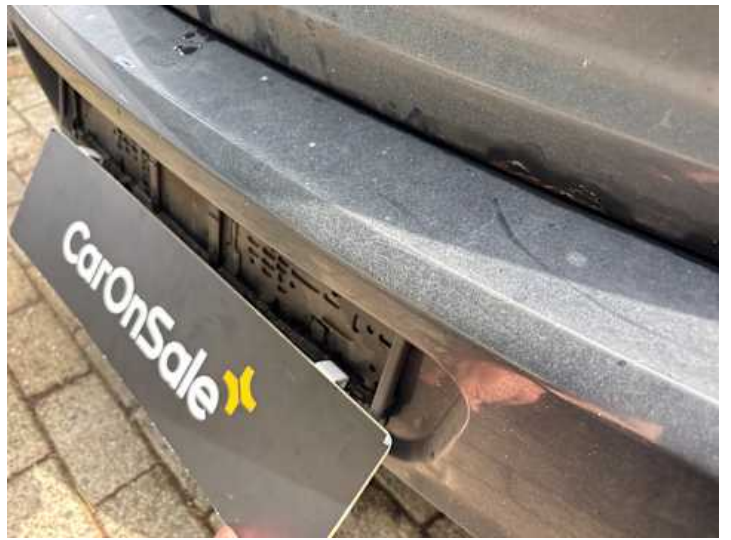
Stoßstange hinten (Kratzer)

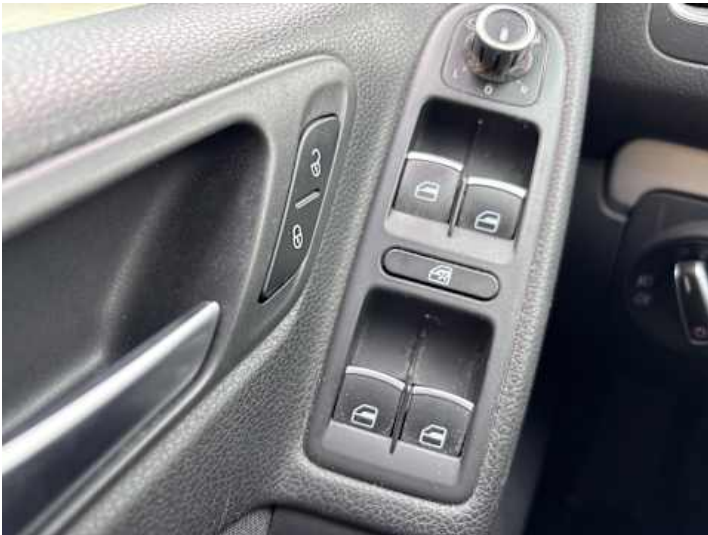
Innenraum (Diverse Schäden)

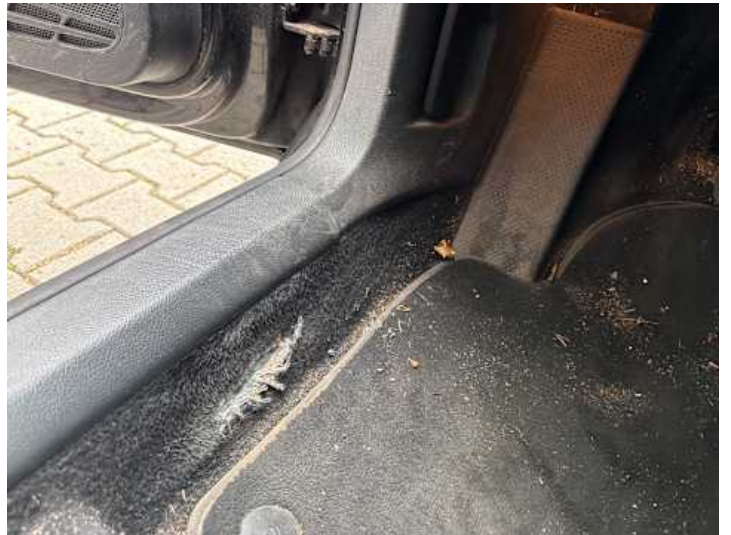
Innenraum (Verschleiß)

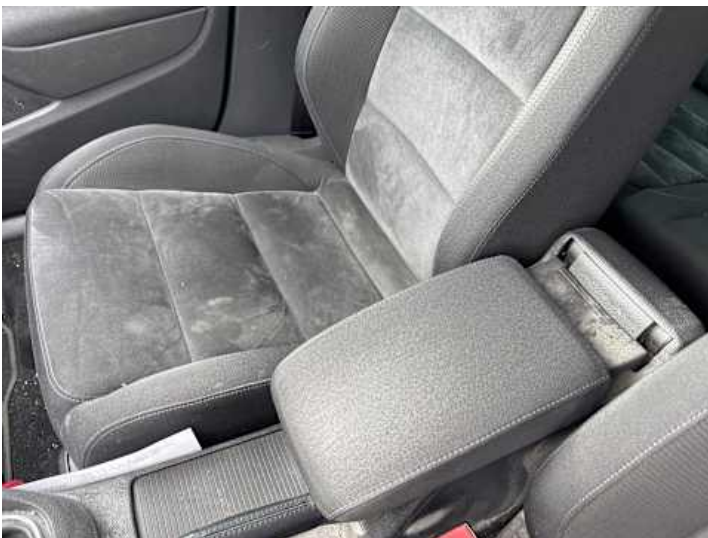
Innenraum (Verschleiß)

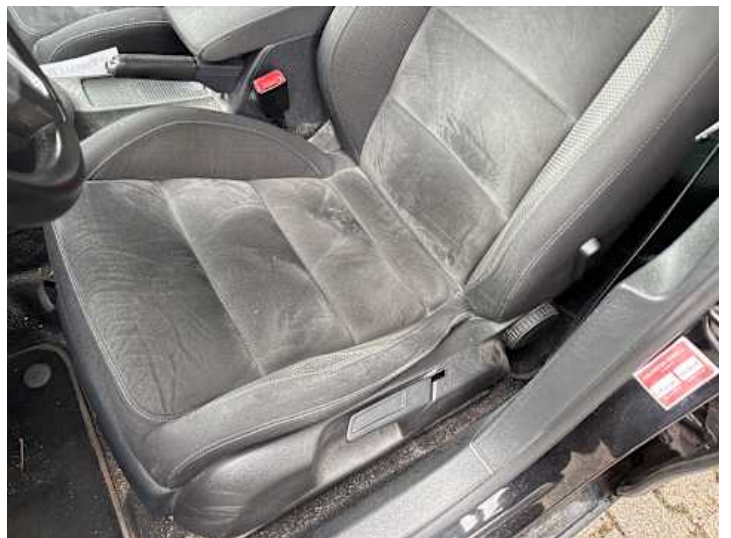
Innenraum (Verschleiß)

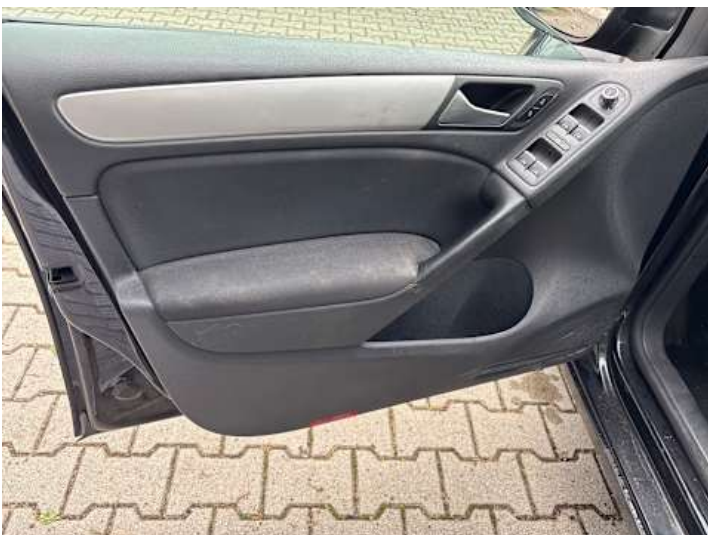
Innenraum (Verschleiß)

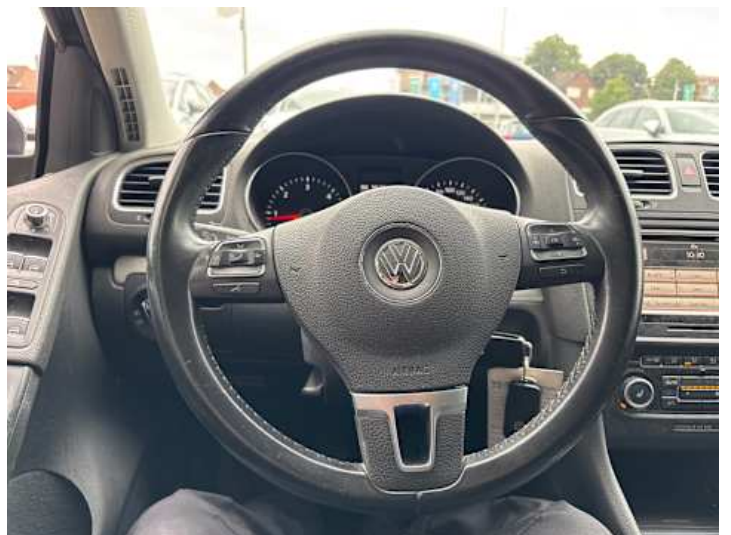
Innenraum (Verschleiß)

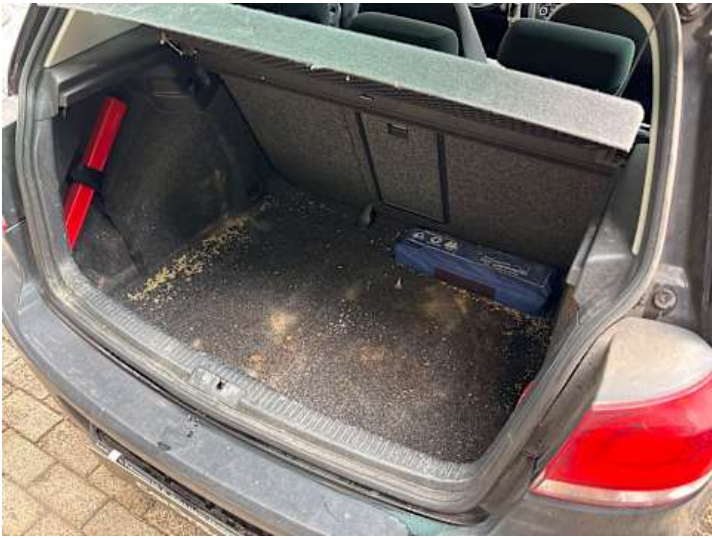
Innenraum (Verschmutzung)
