## Volvo V60 R Design Recharge Plug-In Hybrid AWD

EZ 05/2021 | Kombi | Benzin-Hybrid · PHEV (Plug-in-Hybrid) |  
Automatikgetriebe | 107.213km  
Besteuerung: Differenzbesteuert (§25a UStG)  
Fahrzeugstandort: 57\*\*\*  
Fahrzeug aufgenommen am: 06.08.2026

# Hinweise zum Zustandsbericht

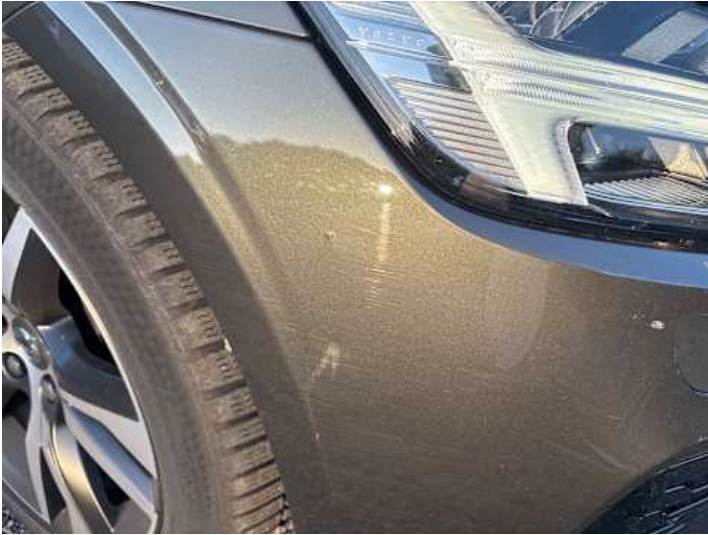
Stoßstange vorne (Kratzer, Lackschaden)

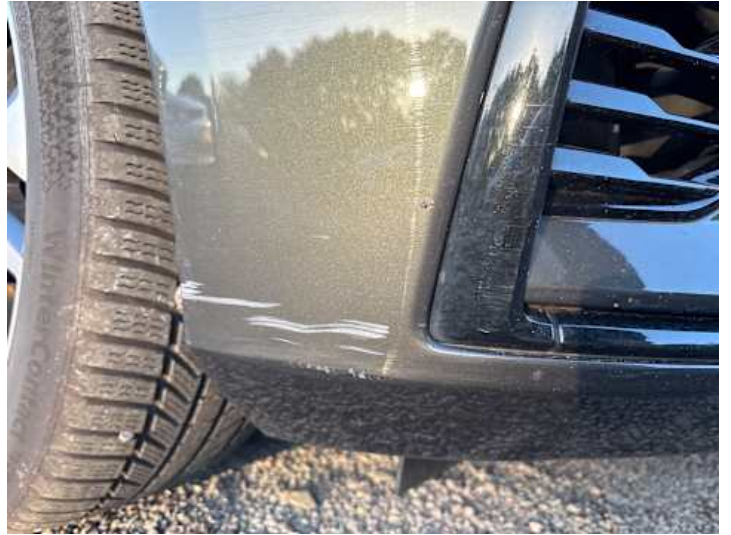
Stoßstange vorne (Kratzer, Lackschaden)

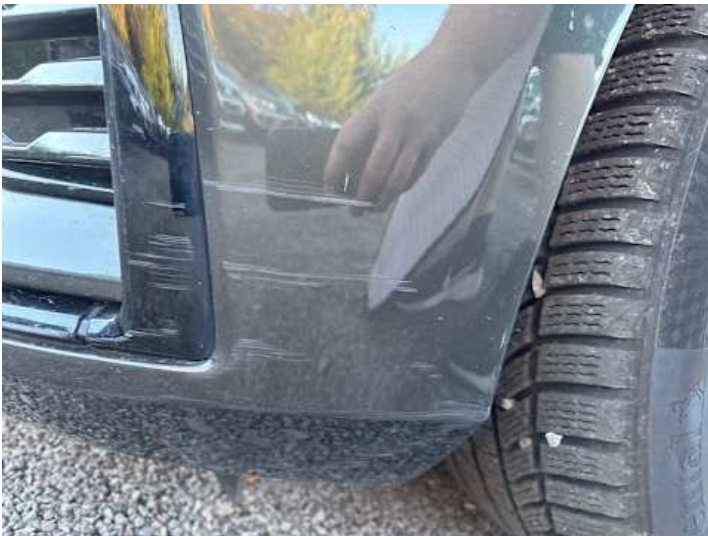
Stoßstange vorne (Kratzer, Lackschaden)

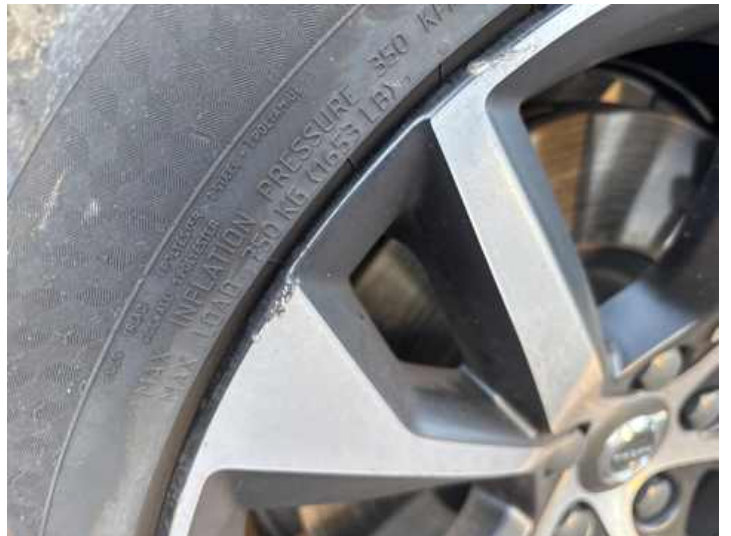
Rad (Kratzer, Kerben)

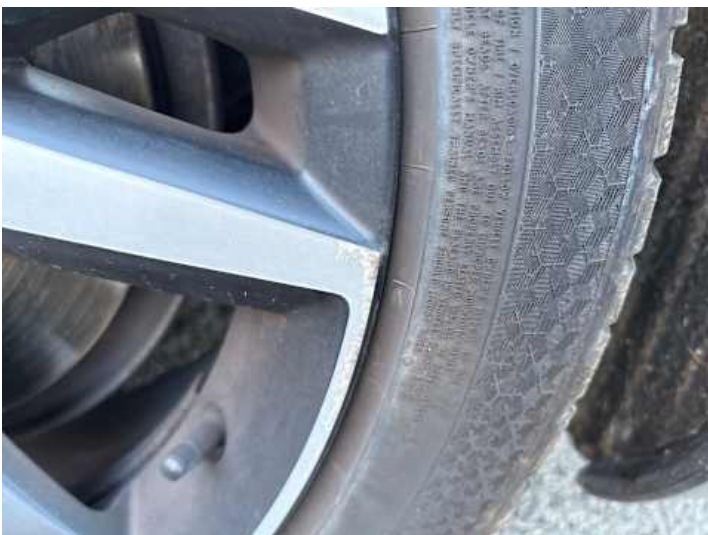
Rad (Kratzer, Kerben)

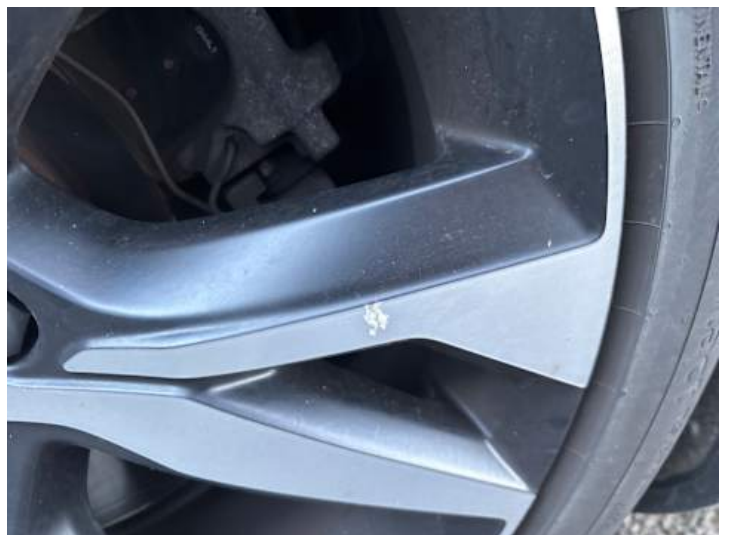
Rad (Kratzer, Kerben)

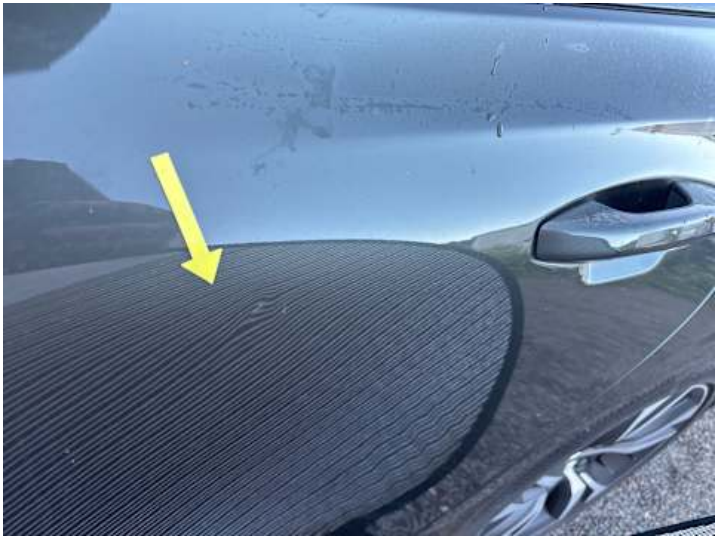
Türe hinten links (Delle, Lackschaden)

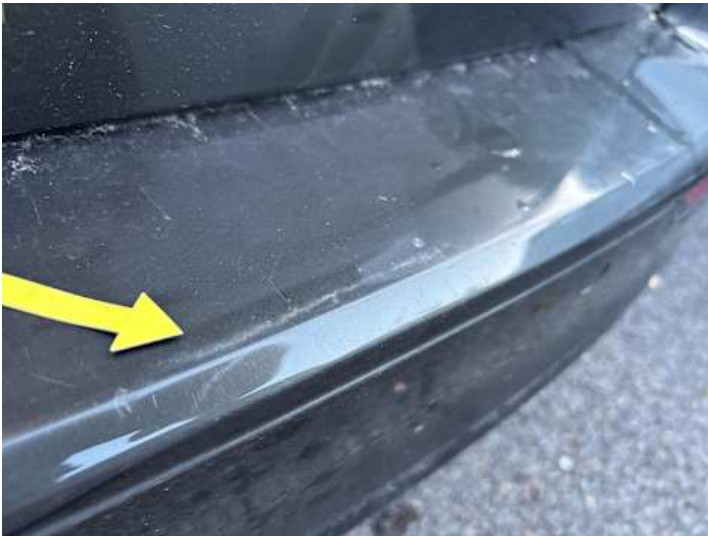
Stoßstange hinten (Kratzer, Lackschaden)

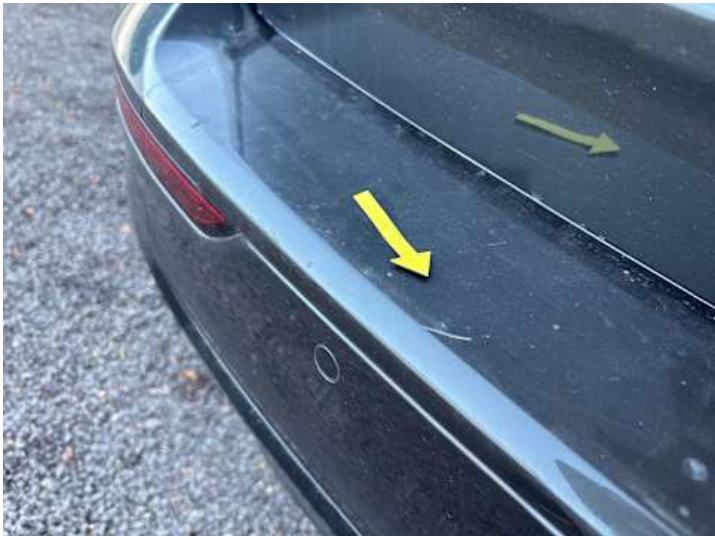
Stoßstange hinten (Kratzer, Lackschaden)

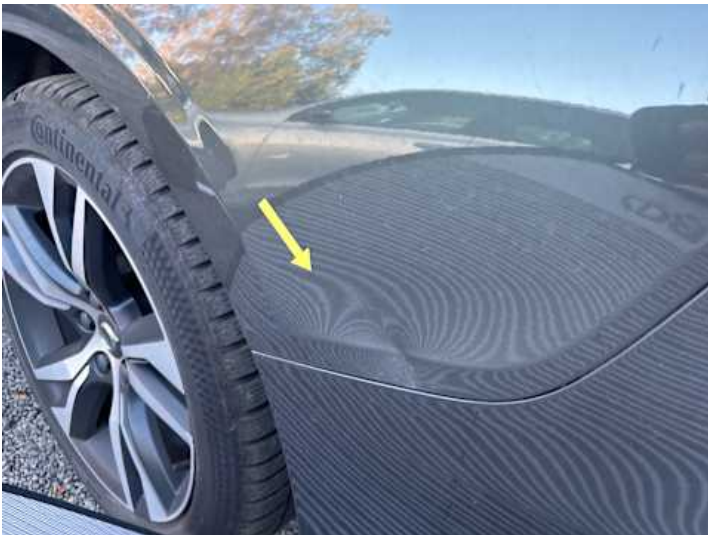
Seitenteil hinten links (Delle, Verformung)

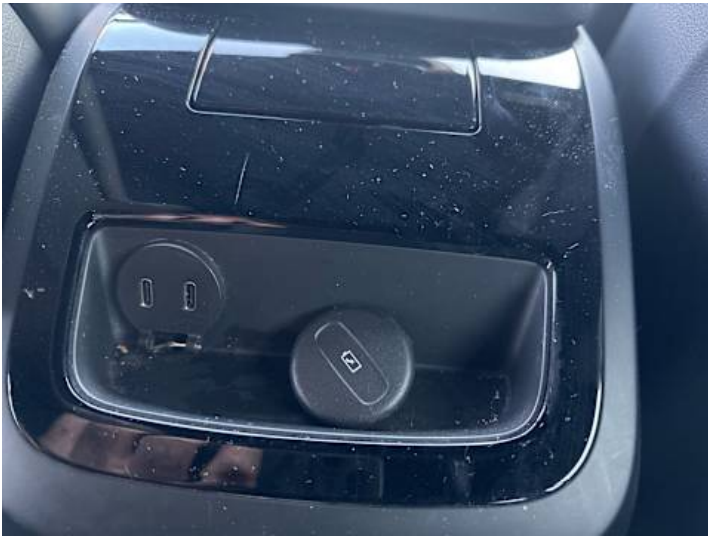
Innenraum (Kratzer)

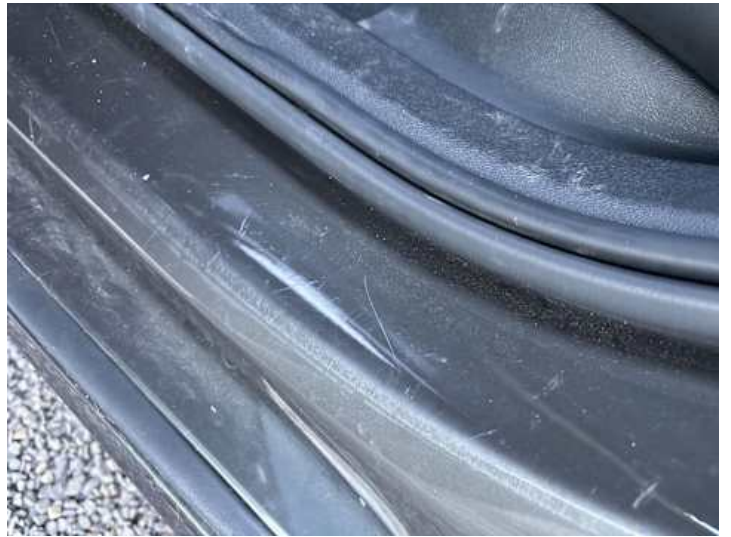
Innenraum (Kratzer)

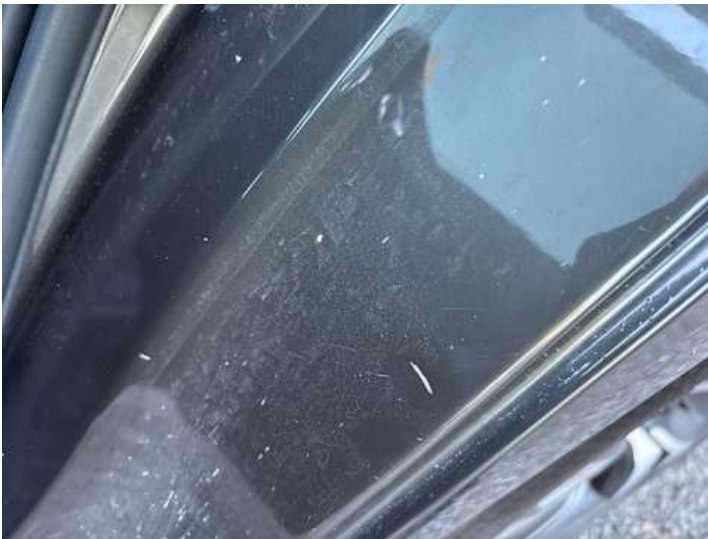
Innenraum (Diverse Schäden)

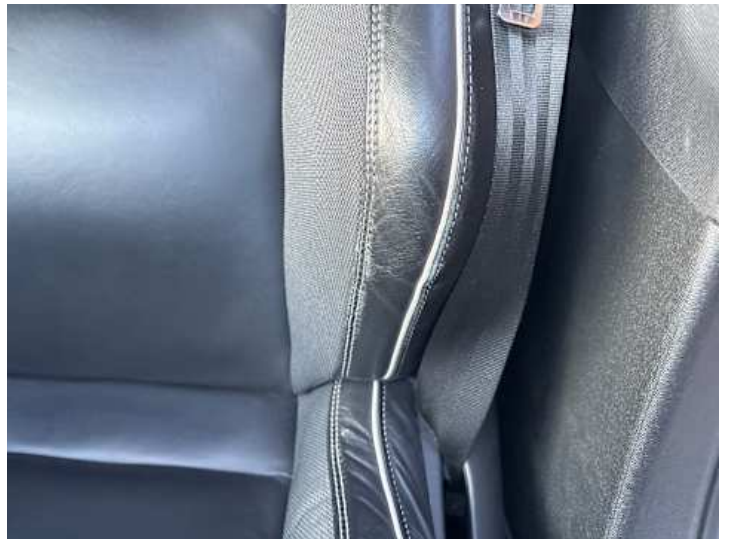
Innenraum (Verschleiß)
