## Hyundai i10 YES!

EZ 11/2019 | Kleinwagen | Benzin | Schaltgetriebe | 94.984km  
Besteuerung: Regelbesteuert (Deutschland)  
Fahrzeugstandort: 26\*\*\*  
Fahrzeug aufgenommen am: 31.07.2026

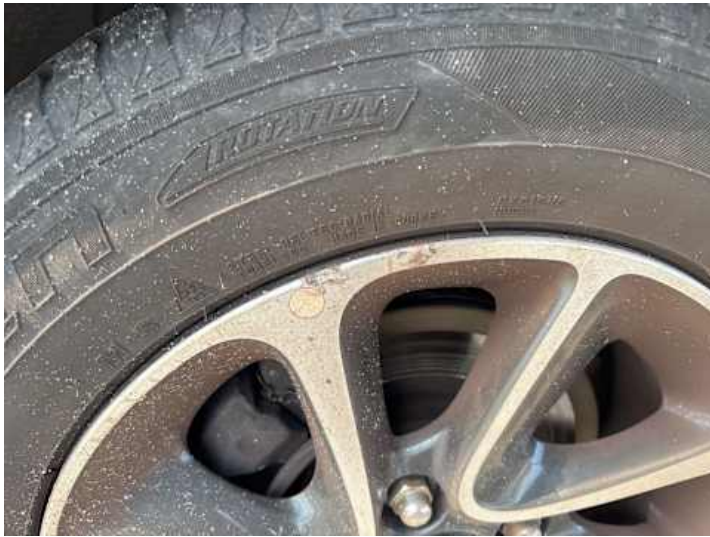
Kratzer,  
Kerben

Rad (Kratzer, Kerben)

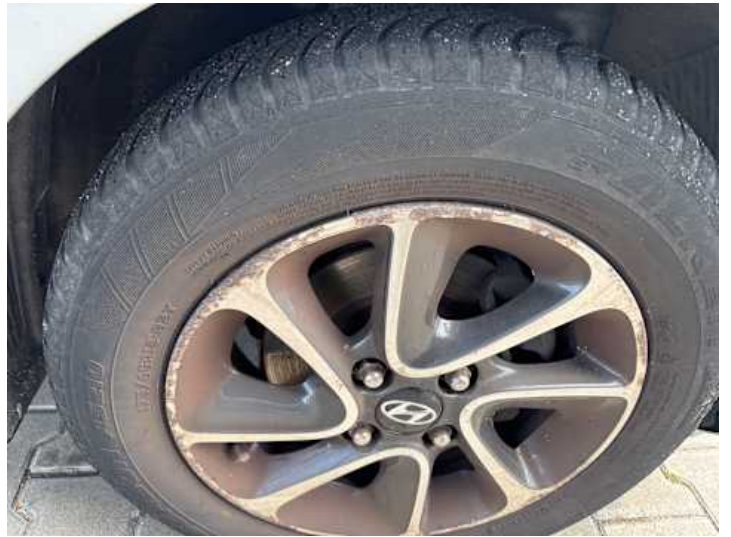
Kerben,  
Kratzer

Rad (Kerben, Kratzer)

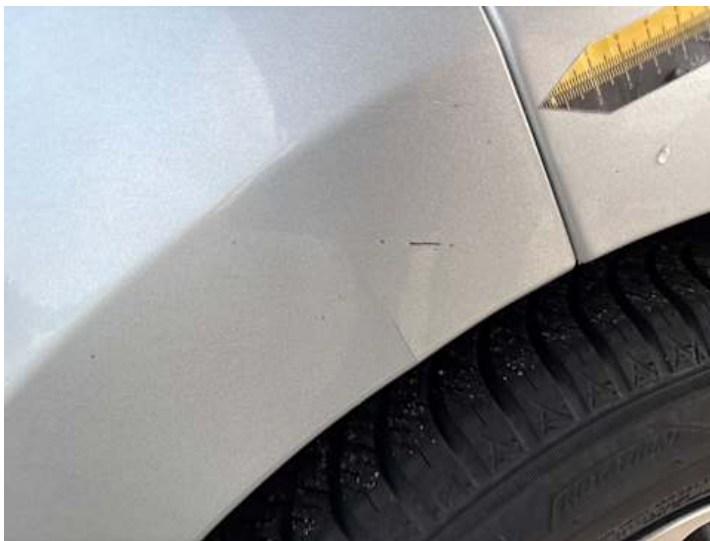
Stoßstange hinten (Riss/Bruch, Lackschaden)

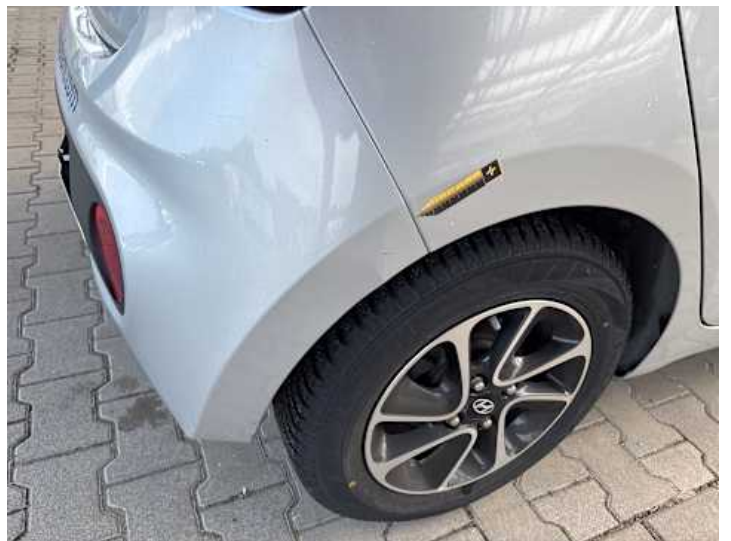
Stoßstange hinten (Riss/Bruch, Lackschaden)

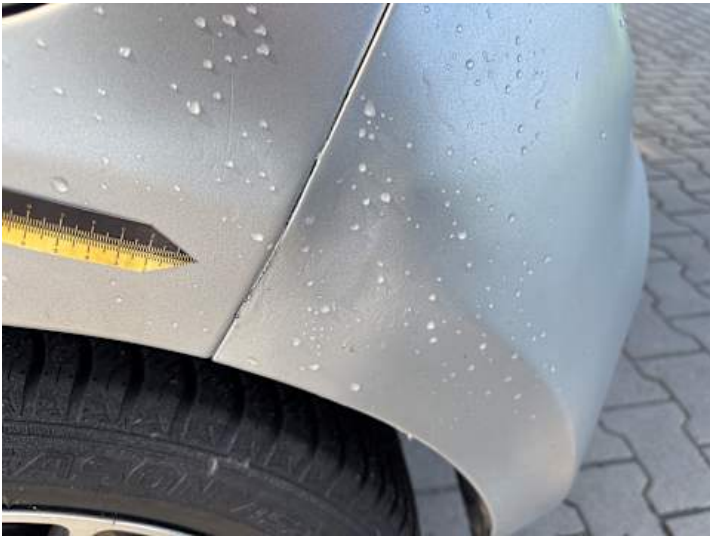
Seitenteil hinten links (Unsachgemäß instand gesetzt, Spaltmaße ungenau, Lackschaden)

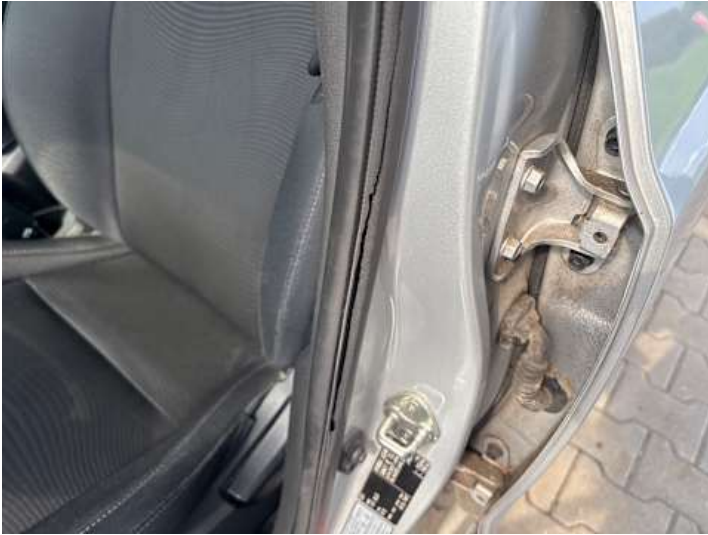
Innenraum (Diverse Schäden)

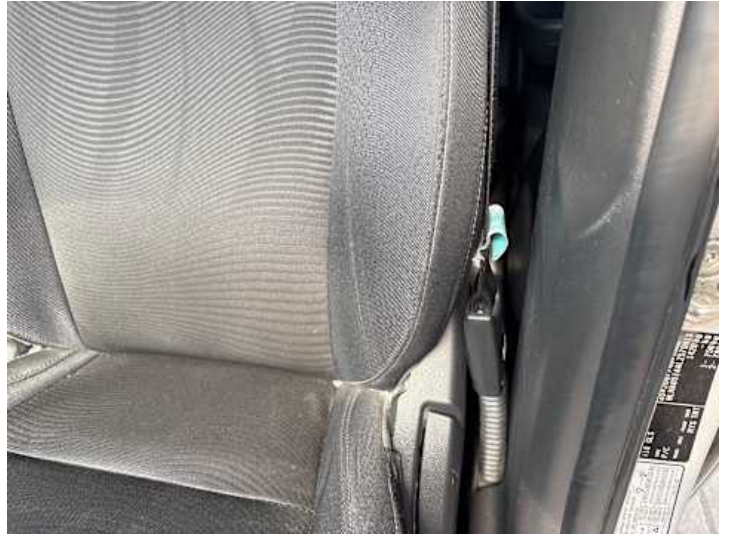
Innenraum (Verschleiß)

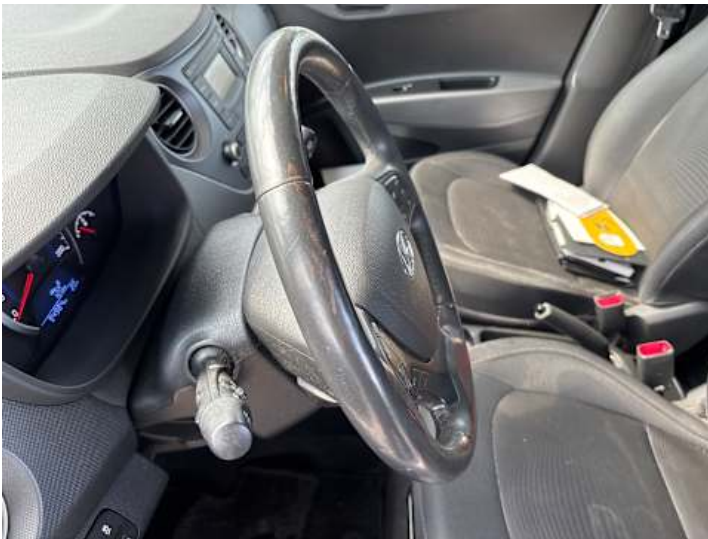
Innenraum (Verschleiß)
