## Mercedes-Benz C 200 d G-Tronic Plus T

EZ 06/2016 | Kombi | Diesel | Automatikgetriebe | 70.384km  
Besteuerung: Differenzbesteuert (§24 UStG)  
Fahrzeugstandort: 11\*\*\*  
Fahrzeug aufgenommen am: 24.06.2026

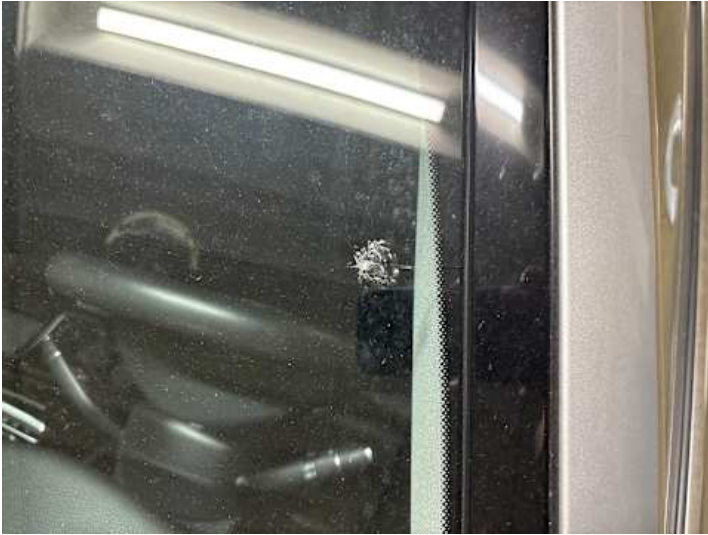
Windschutzscheibe (Steinschlag, Riss/Bruch)

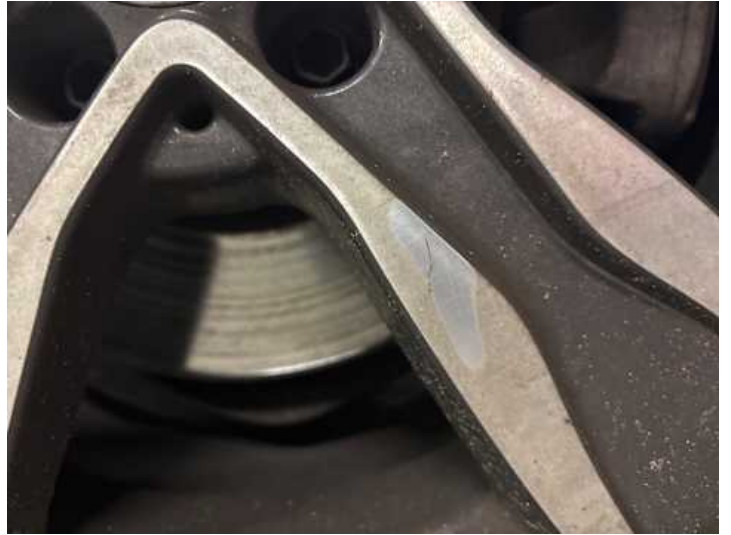
Rad (Kratzer)

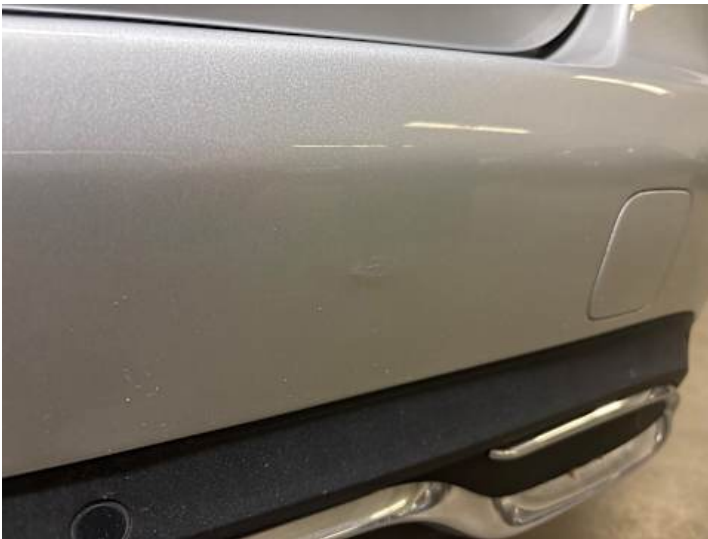
Stoßstange hinten (Lackschaden, Unsachgemäß instand gesetzt)
