## Skoda Octavia Elegance

EZ 10/2013 | Kombi | Benzin | Automatikgetriebe | 185.305km  
Besteuerung: Differenzbesteuert (§25a UStG)  
Fahrzeugstandort: 34\*\*\*  
Fahrzeug aufgenommen am: 05.08.2026

# Hinweise zum Zustandsbericht

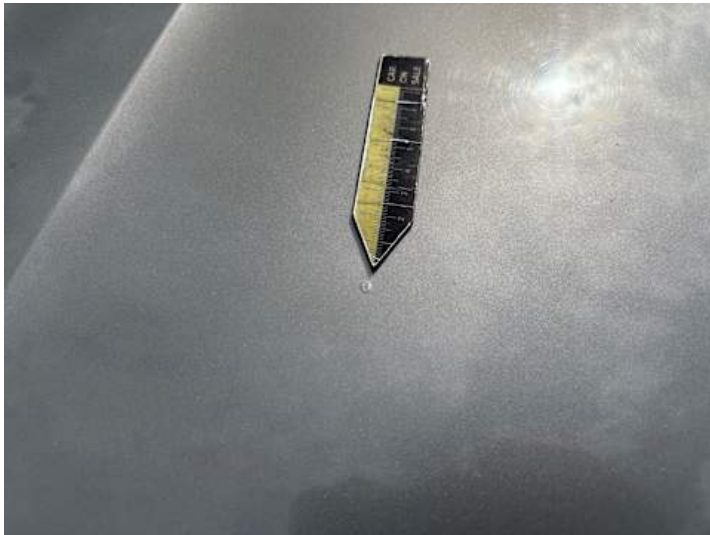
Motorhaube (Lackschaden, Rost, Unsachgemäß instand gesetzt)

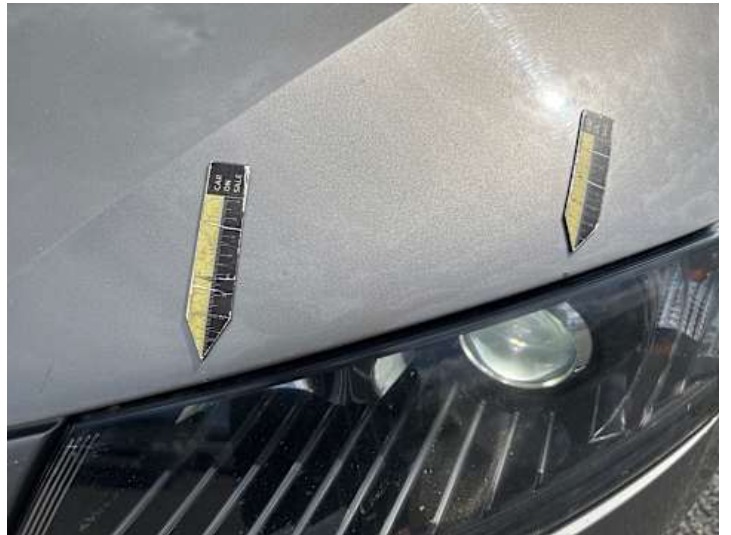
Motorhaube (Lackschaden, Rost, Unsachgemäß instand gesetzt)

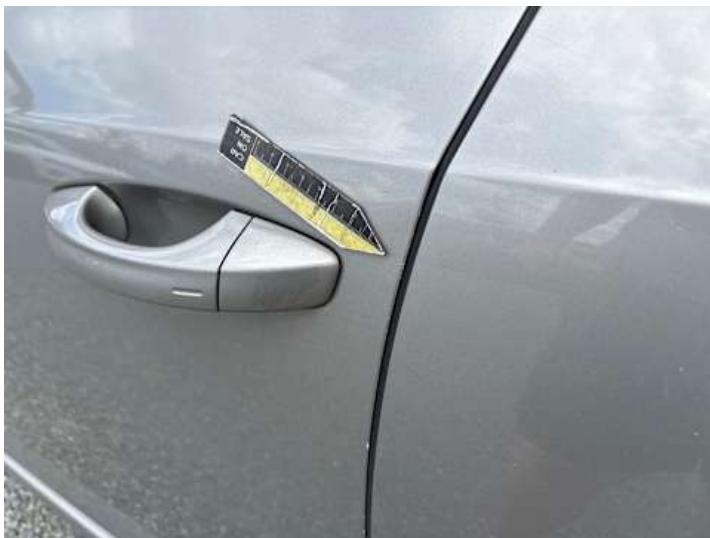
Fahrtür (Kratzer, Rost)

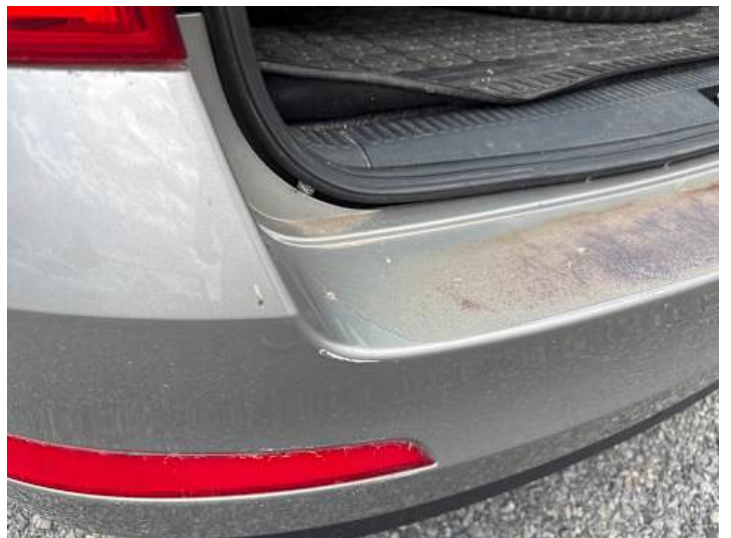
Stoßstange hinten (Kratzer)

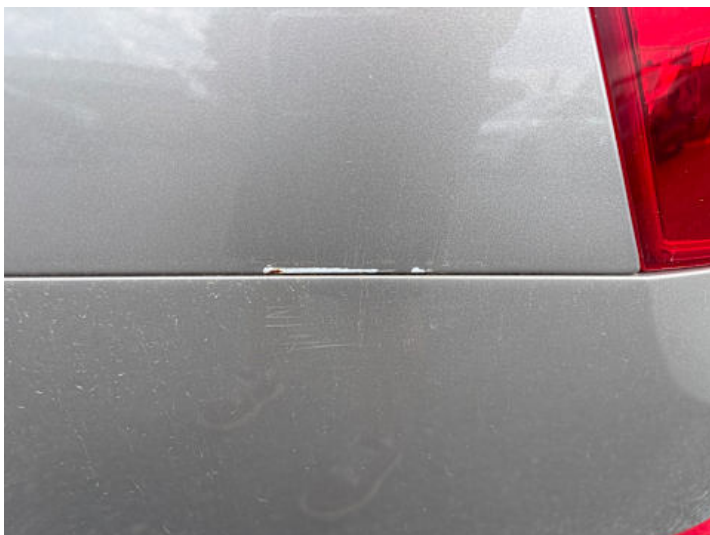
Seitenteil hinten links (Kratzer, Rost)

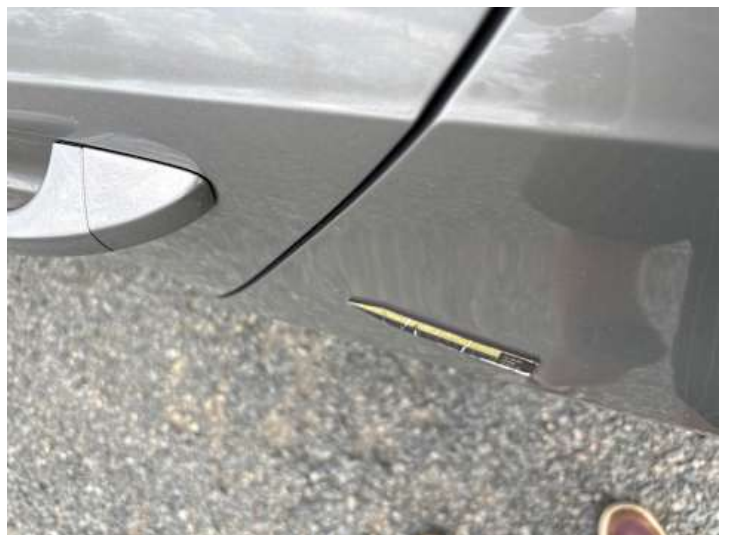
Seitenteil hinten links (Delle)

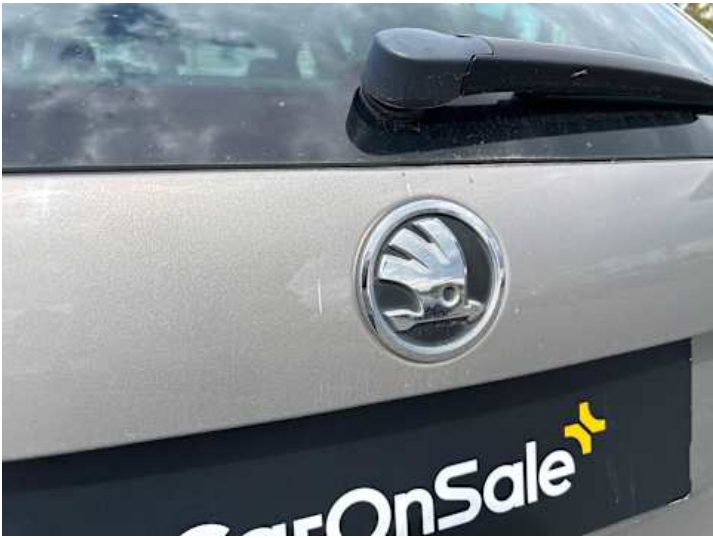
Heckklappe (Kratzer)

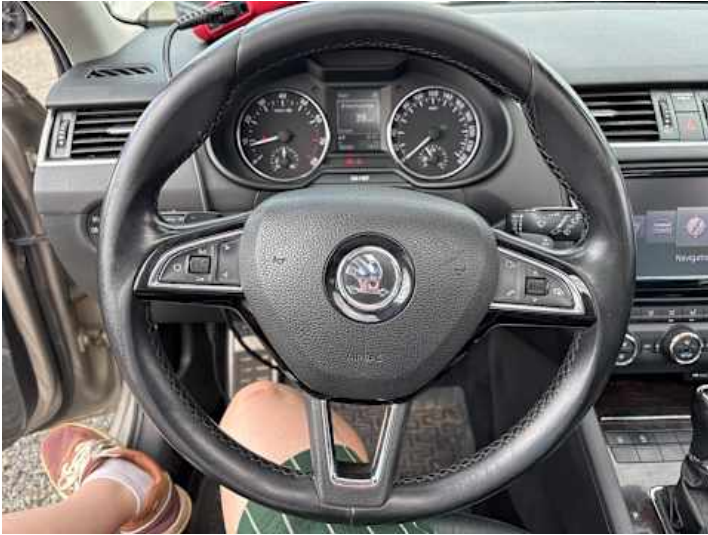
Innenraum (Verschleiß)
