## Audi A4 Limousine

EZ 05/2004 | Limousine | Benzin | Automatikgetriebe | 77.648km  
Besteuerung: Differenzbesteuert (§25a UStG)  
Fahrzeugstandort: 37\*\*\*  
Fahrzeug aufgenommen am: 04.08.2026

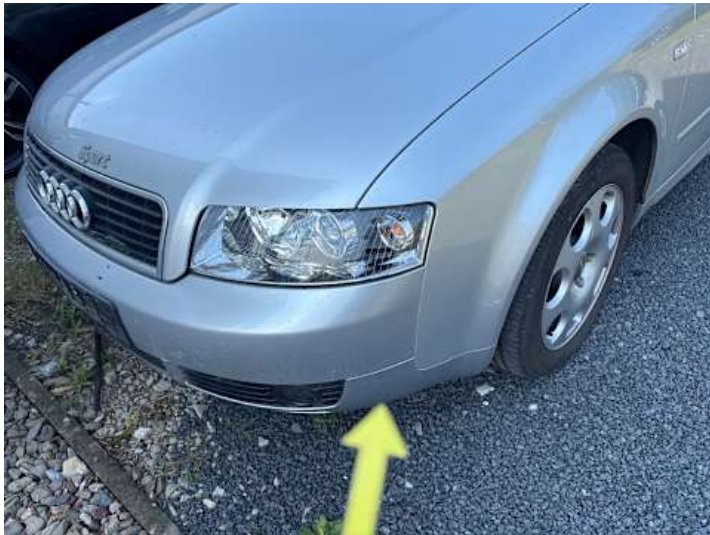
Stoßstange vorne (Kratzer)

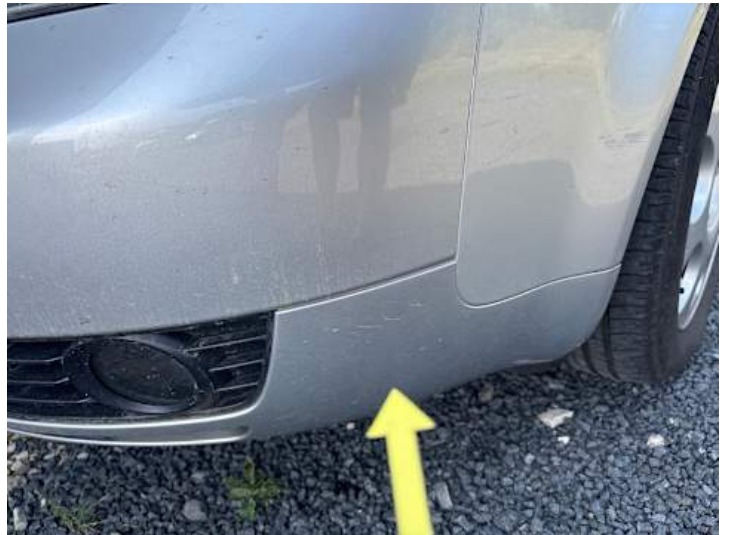
Stoßstange vorne (Kratzer)

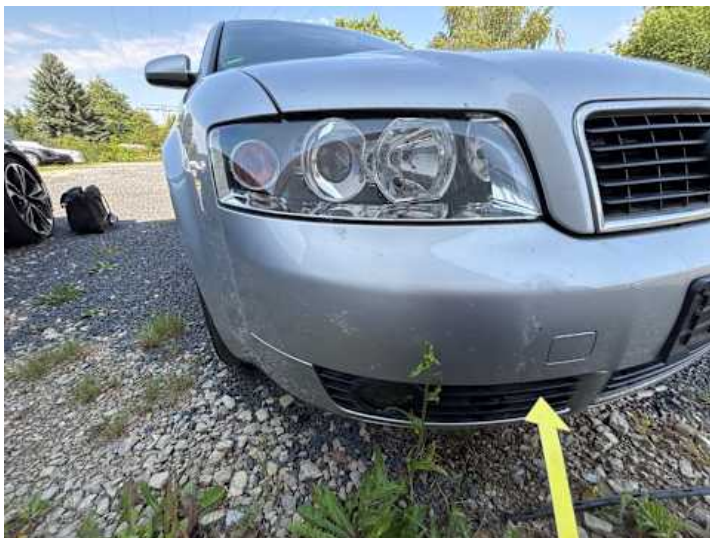
Stoßstange vorne (Riss/Bruch, Unsachgemäß instand gesetzt)

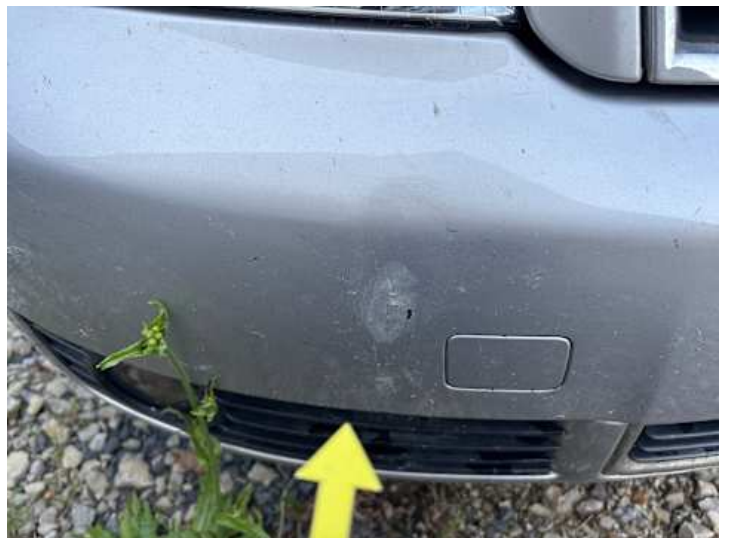
Stoßstange vorne (Riss/Bruch, Unsachgemäß instand gesetzt)

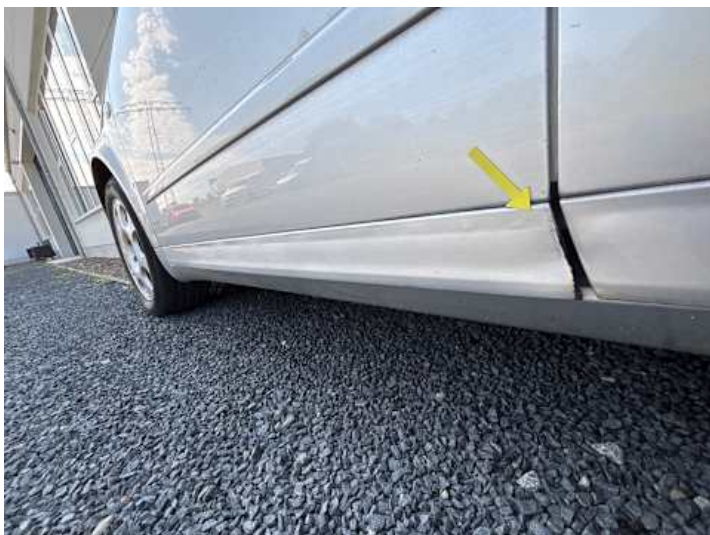
Fahrtür (Rost, Kratzer)

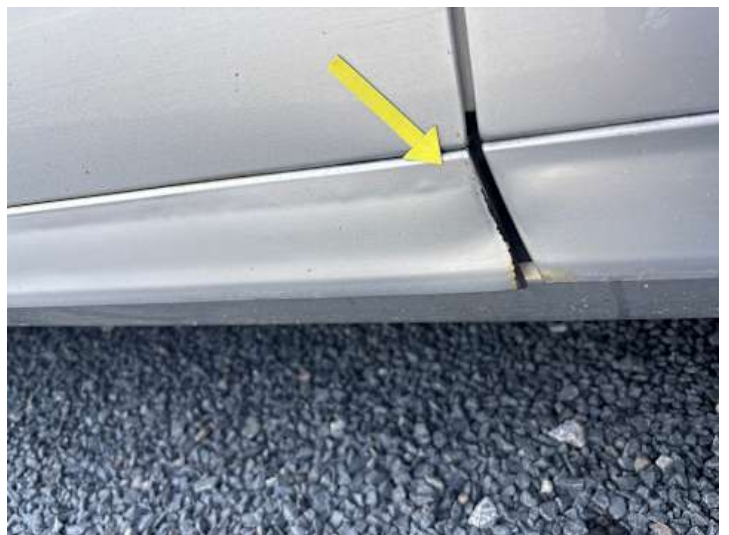
Fahrtür (Rost, Kratzer)

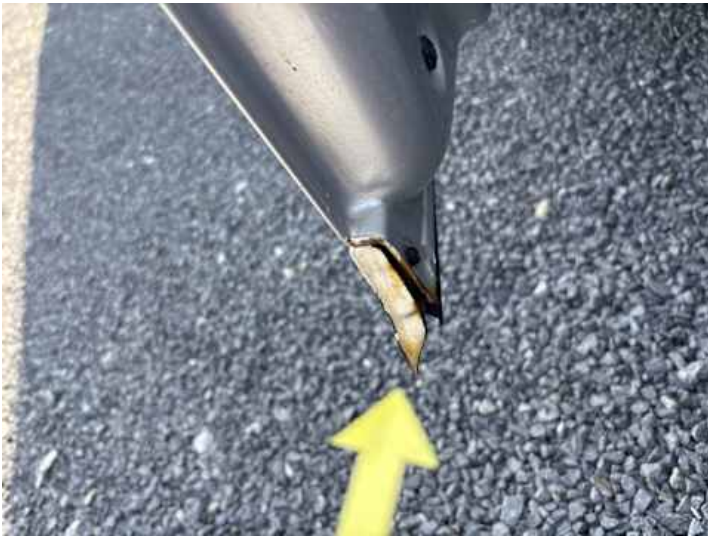
Fahrtür (Rost, Kratzer)

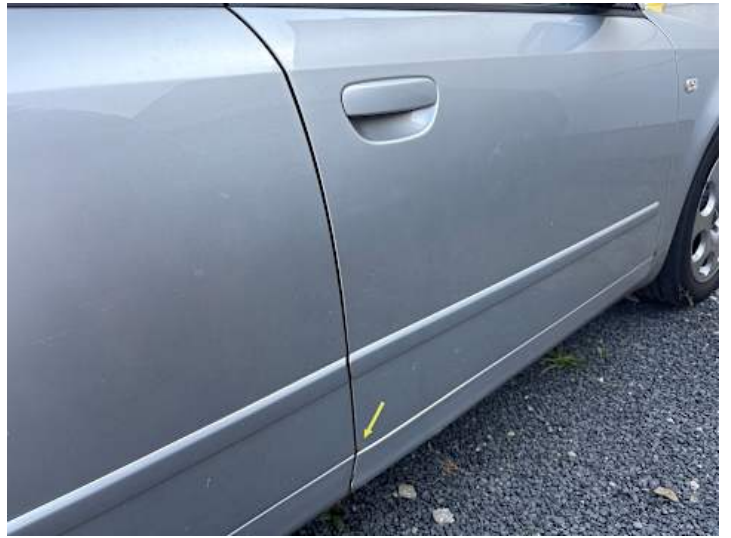
Beifahrtür (Rost, Kratzer)

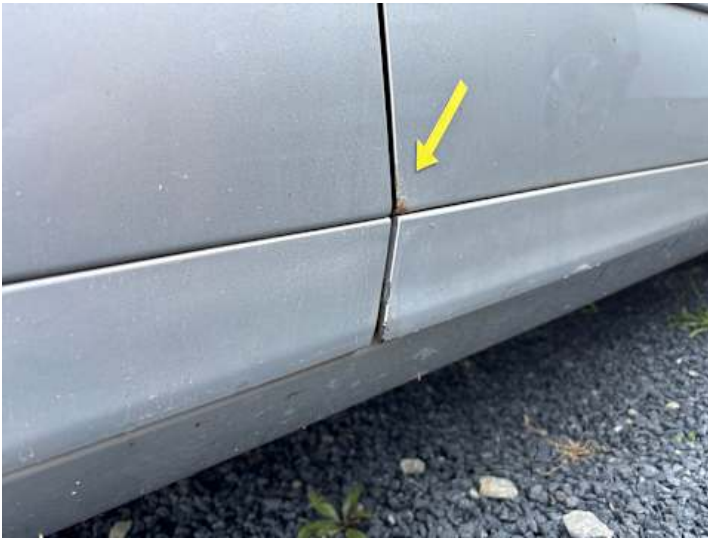
Beifahrtür (Rost, Kratzer)

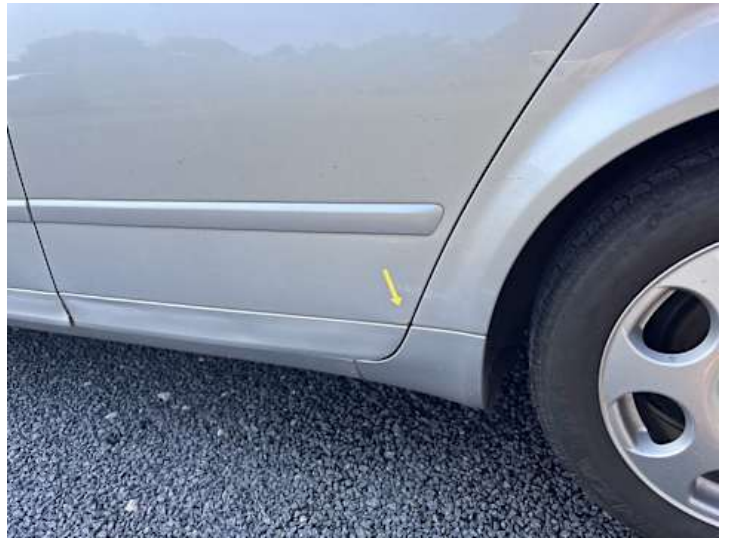
Türe hinten links (Rost)

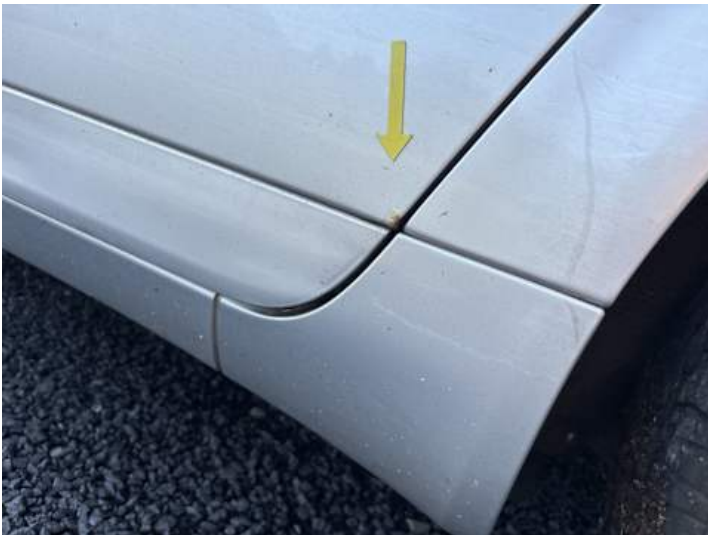
Türe hinten links (Rost)

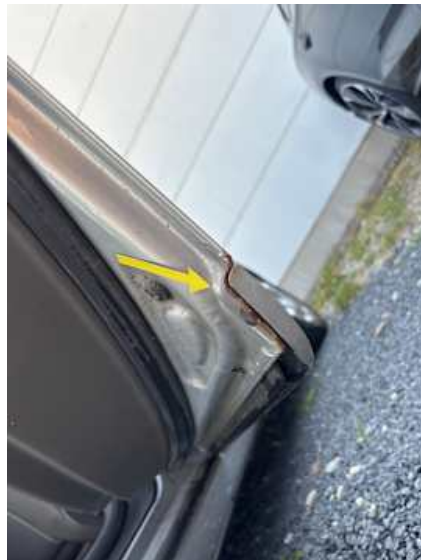
Türe hinten rechts (Rost)

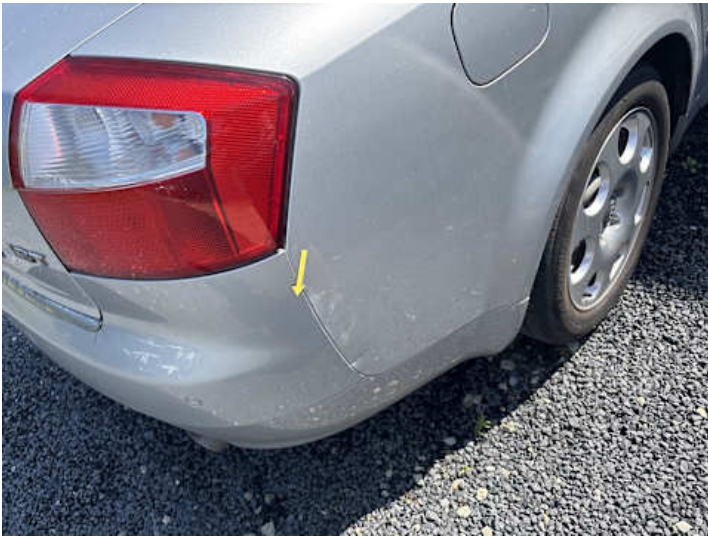
Stoßstange hinten (Kratzer)

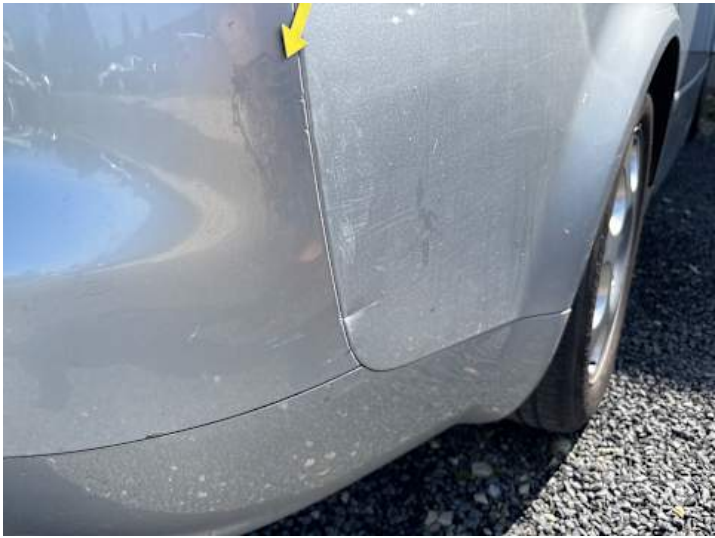
Stoßstange hinten (Kratzer)

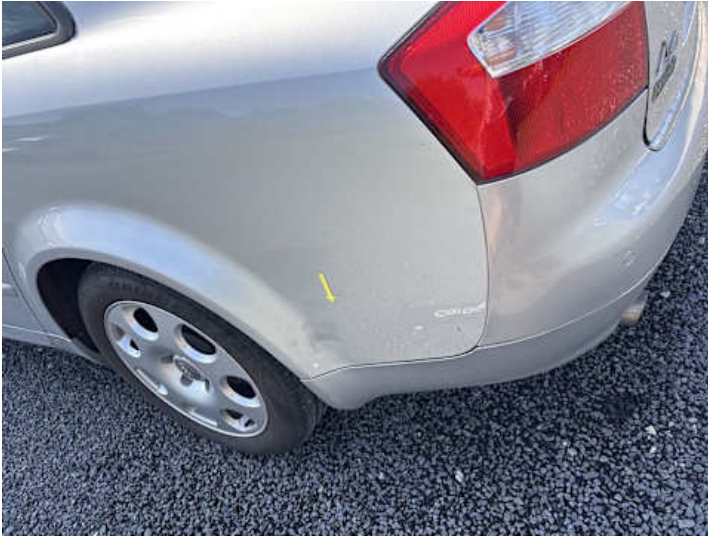
Stoßstange hinten (Spaltmaße ungenau)

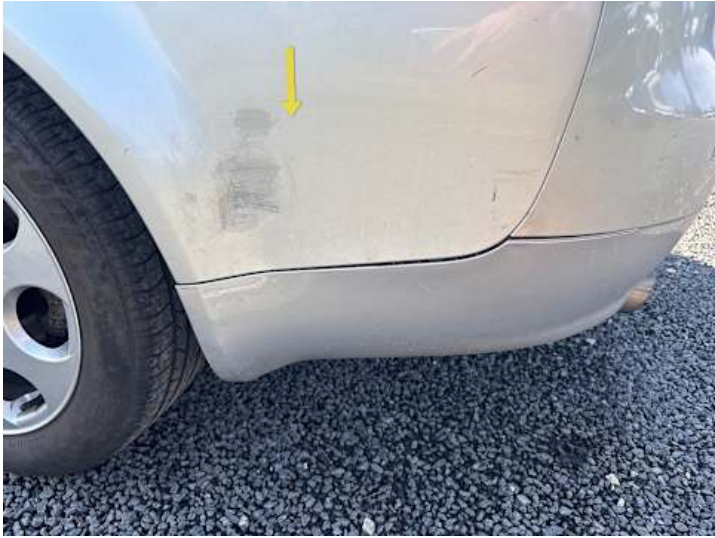
Stoßstange hinten (Spaltmaße ungenau)

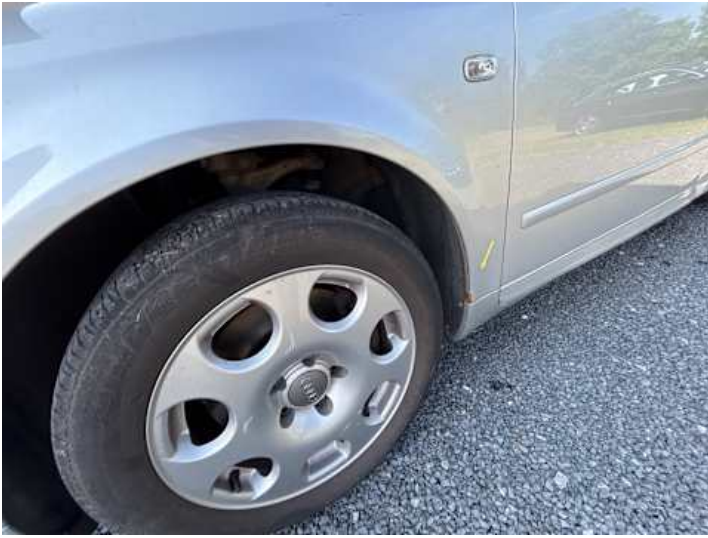
Kotflügel vorne links (Rost)

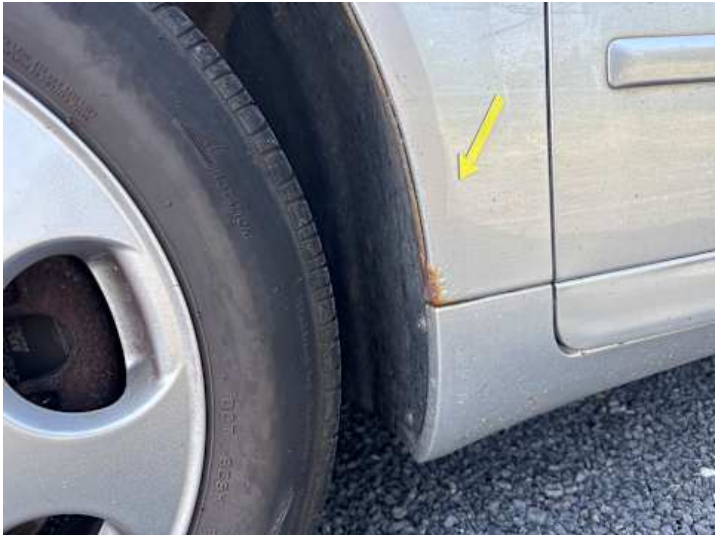
Kotflügel vorne links (Rost)

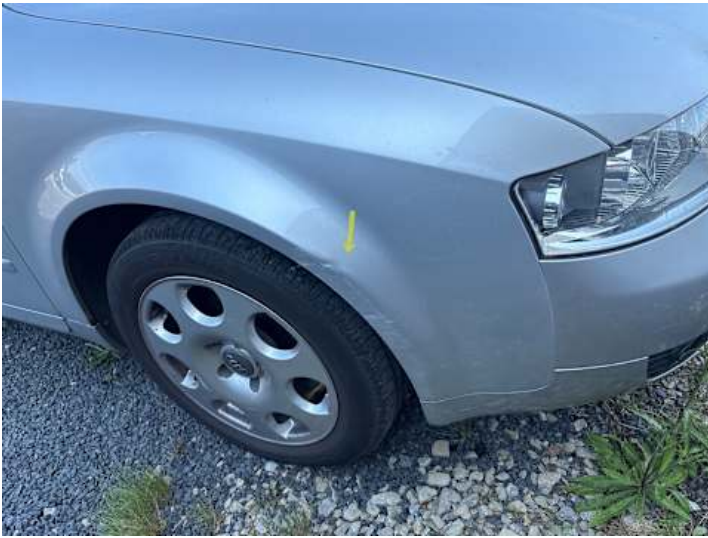
Kotflügel vorne rechts (Verformung, Unsachgemäß instand gesetzt, Lackschaden)

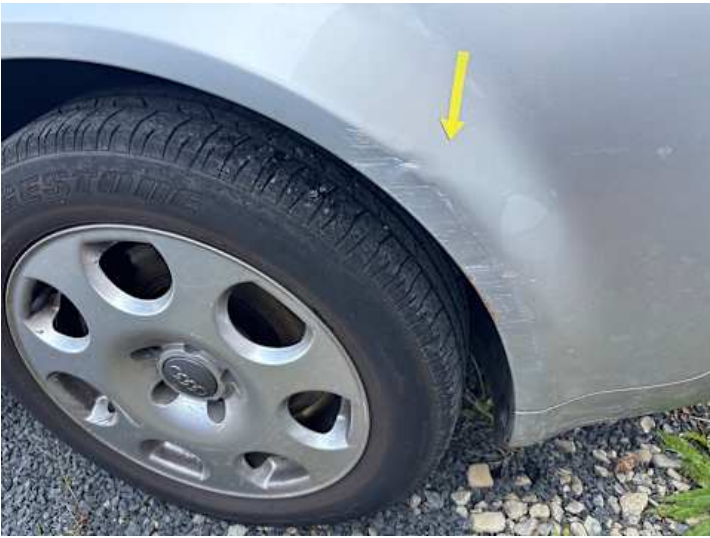
Kotflügel vorne rechts (Verformung, Unsachgemäß instand gesetzt, Lackschaden)

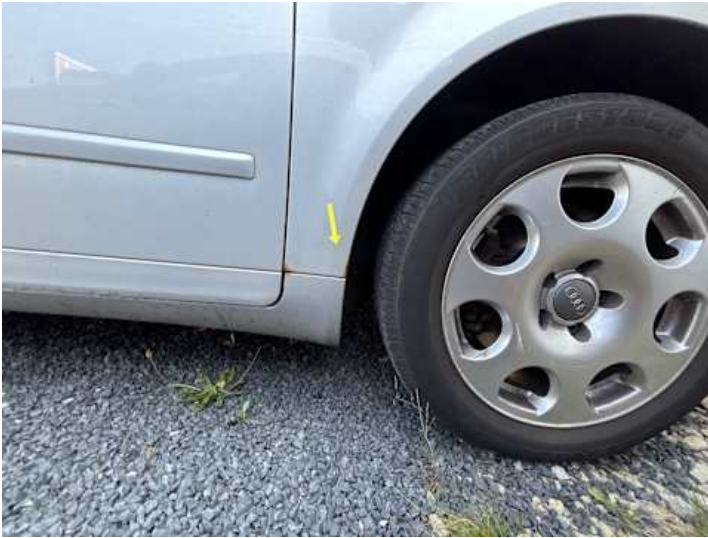
Kotflügel vorne rechts (Rost)

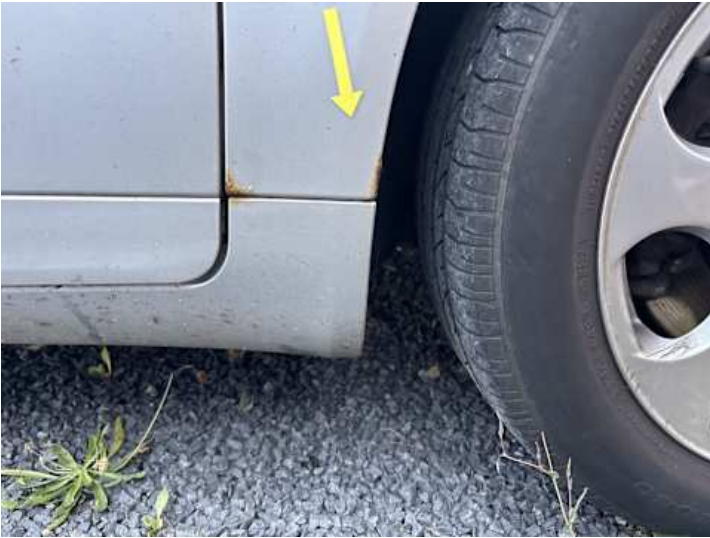
Kotflügel vorne rechts (Rost)

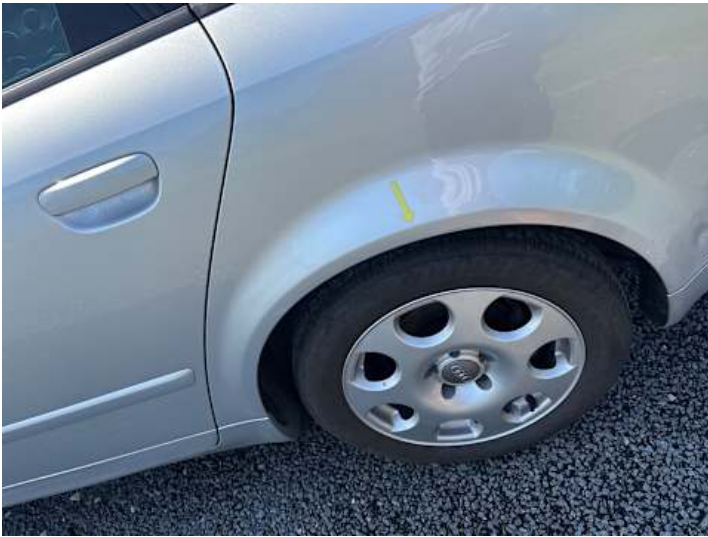
Seitenteil hinten links (Kratzer)

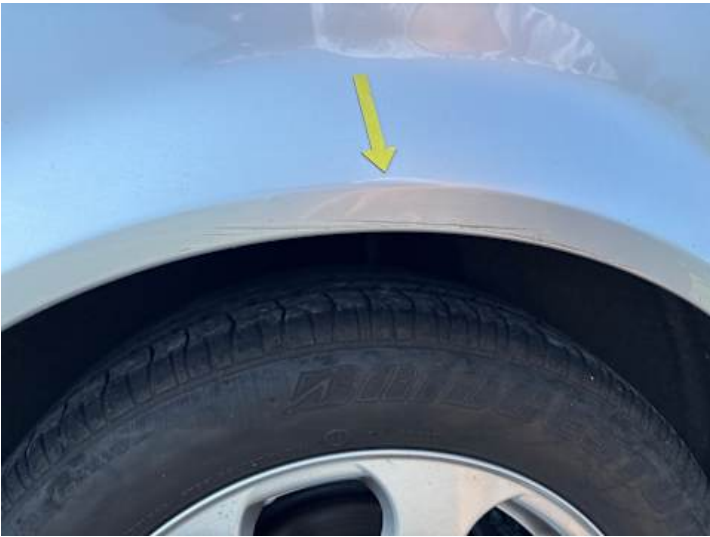
Seitenteil hinten links (Kratzer)

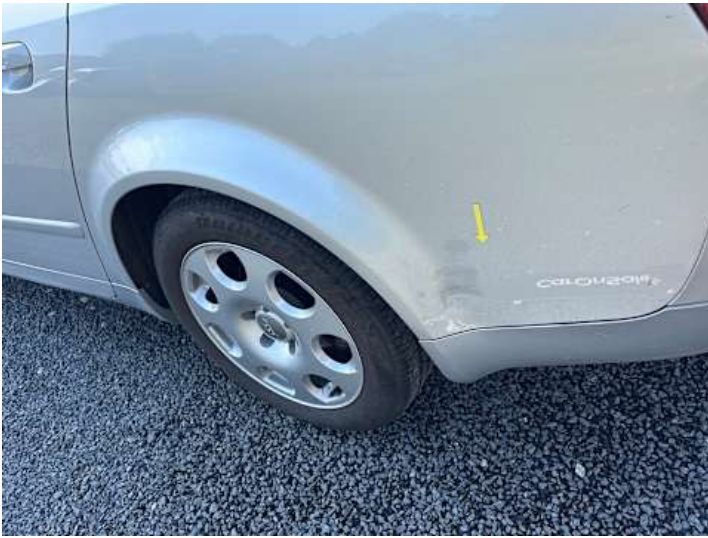
Seitenteil hinten links (Kratzer, Unsachgemäß instand gesetzt, Delle)

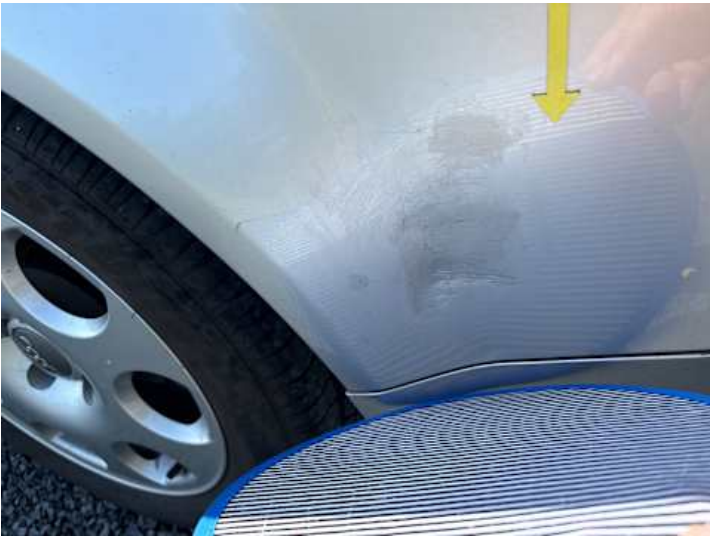
Seitenteil hinten links (Kratzer, Unsachgemäß instand gesetzt, Delle)

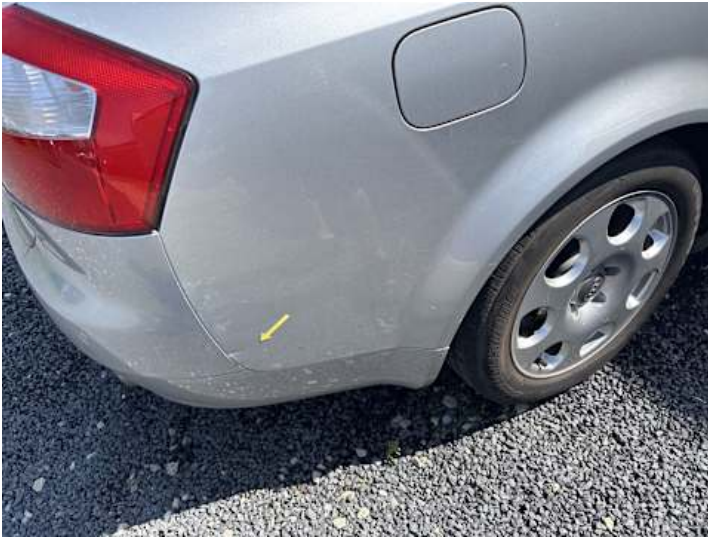
Seitenteil hinten rechts (Delle, Kratzer, Unsachgemäß instand gesetzt)

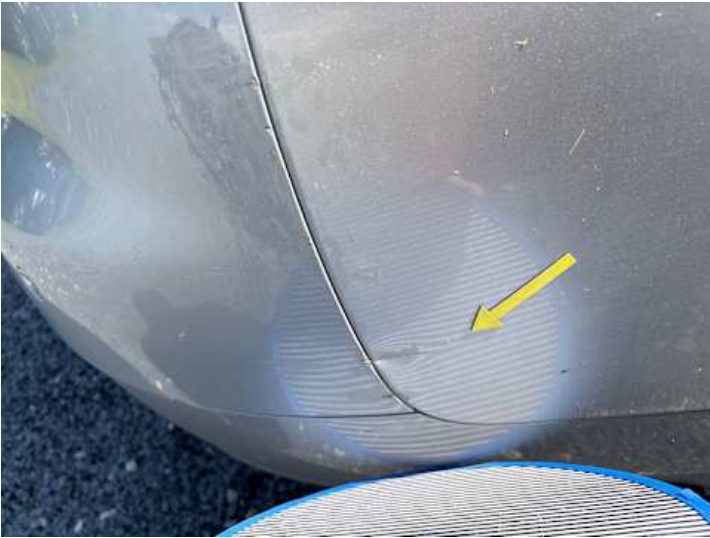
Seitenteil hinten rechts (Delle, Kratzer, Unsachgemäß instand gesetzt)

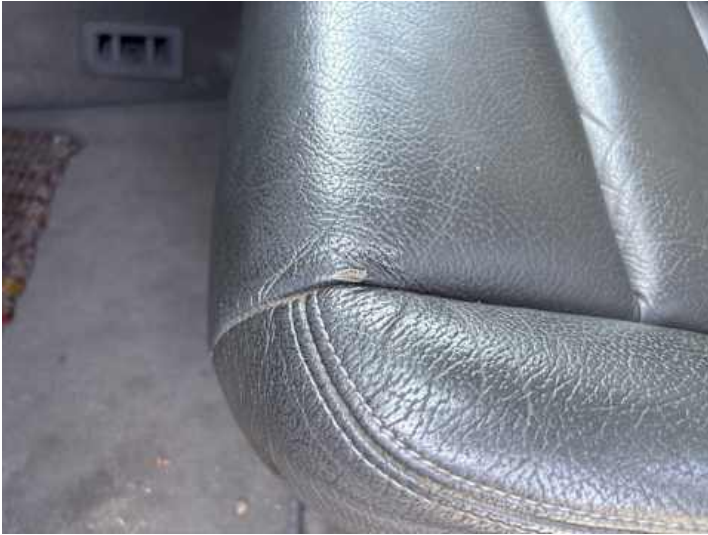
Innenraum (Riss/Bruch)

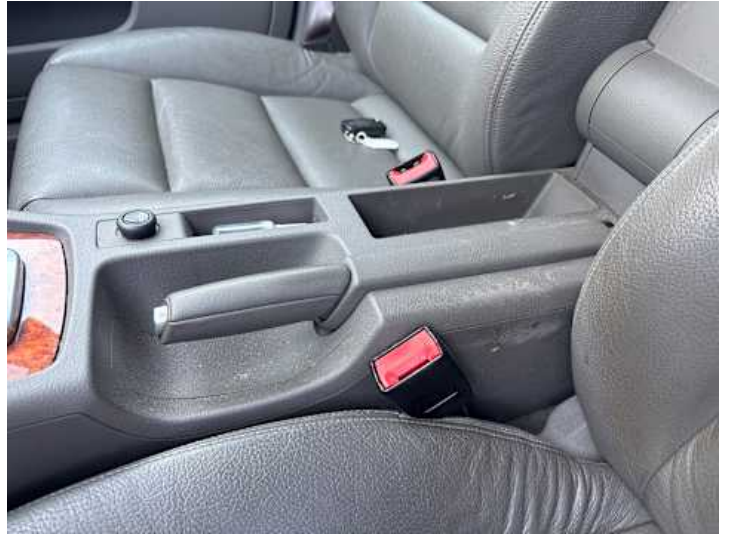
Innenraum (Verschmutzung)
