## Suzuki Vitara 1.6 DDiS Comfort 4x2

EZ 10/2016 | Geländewagen | Diesel | Schaltgetriebe | 182.937km  
Besteuerung: Differenzbesteuert (§25a UStG)  
Fahrzeugstandort: 44\*\*\*  
Fahrzeug aufgenommen am: 04.08.2026

# Hinweise zum Zustandsbericht

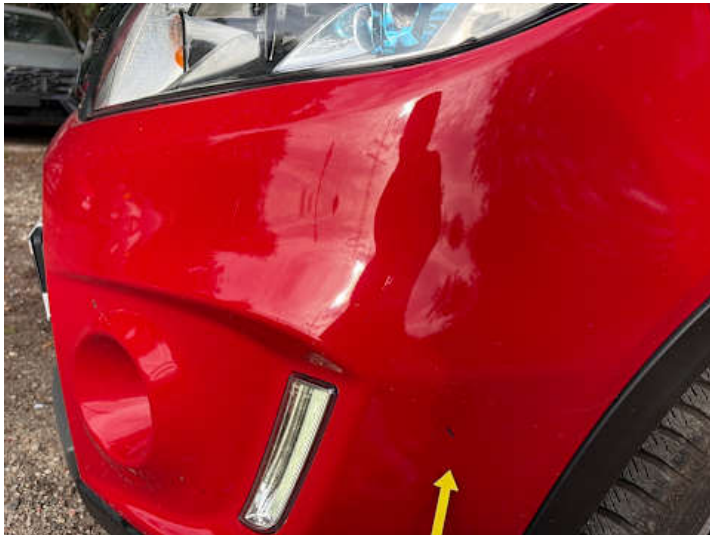
Stoßstange vorne (Kratzer)

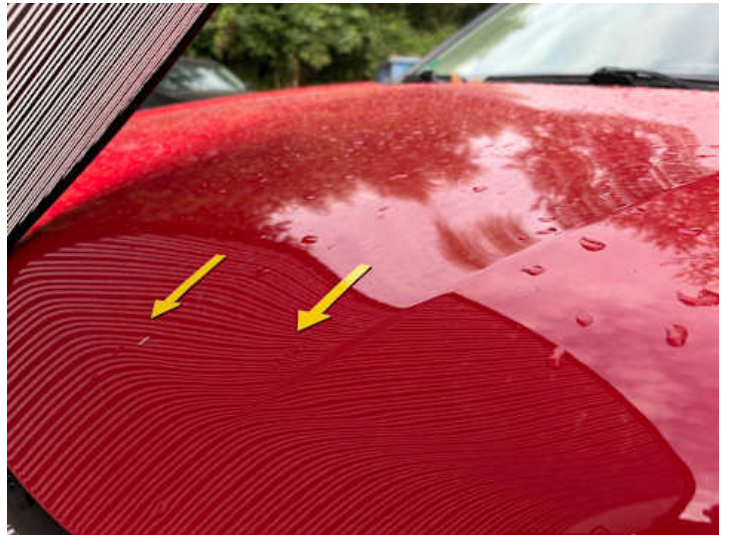
Motorhaube (Delle)

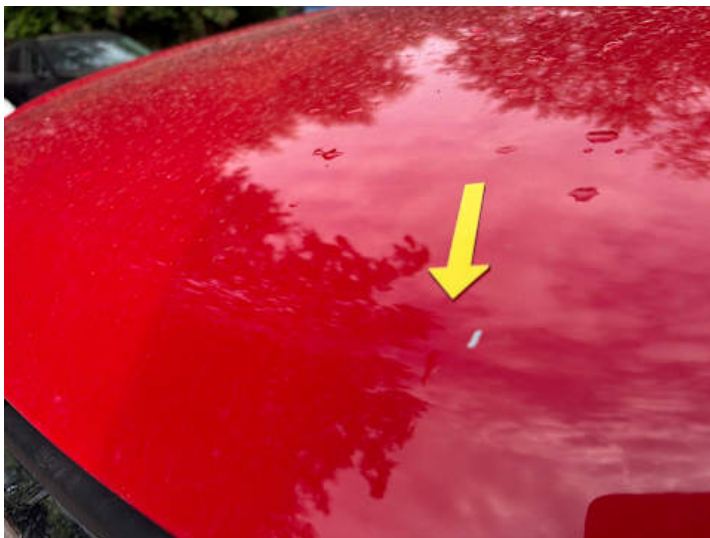
Motorhaube (Lackschaden)

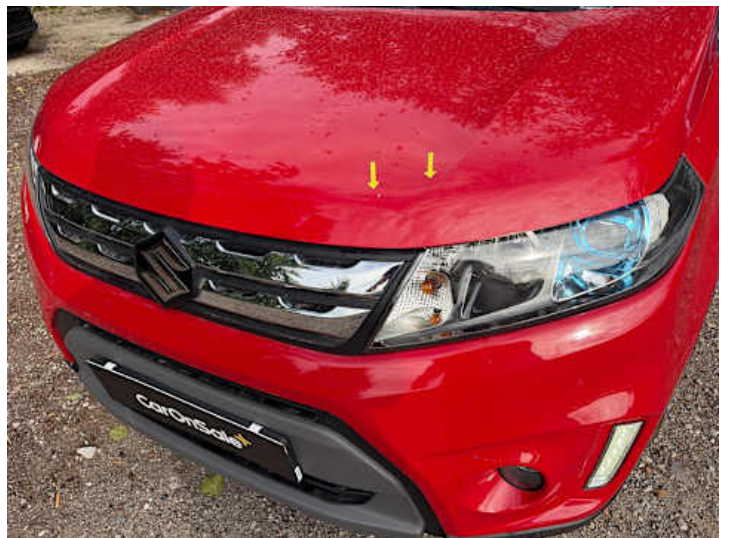
Motorhaube (Delle, Lackschaden)

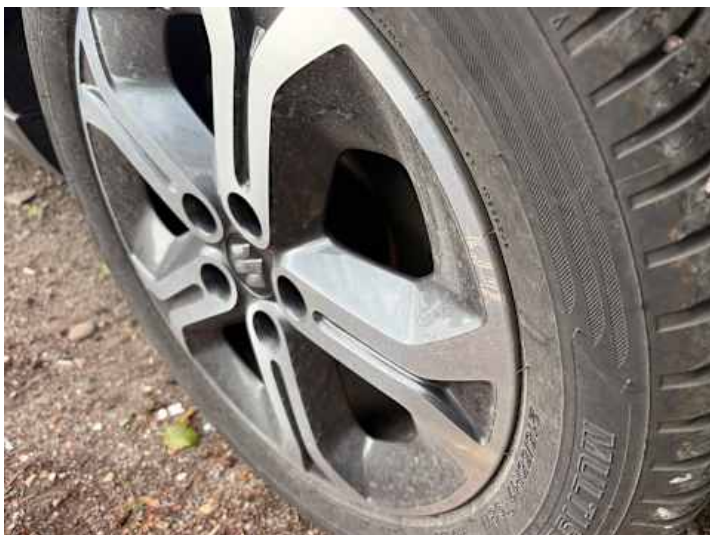
Kratzer

Rad (Kratzer)

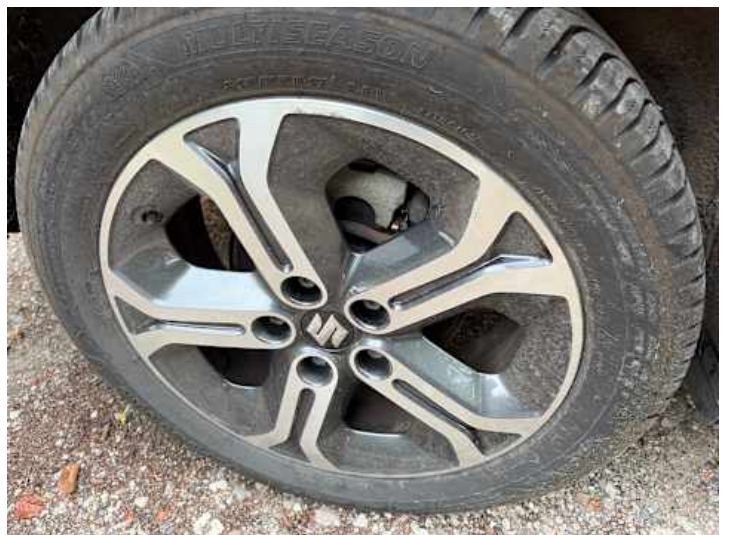
Kerben, Kratzer

Rad (Kerben, Kratzer)

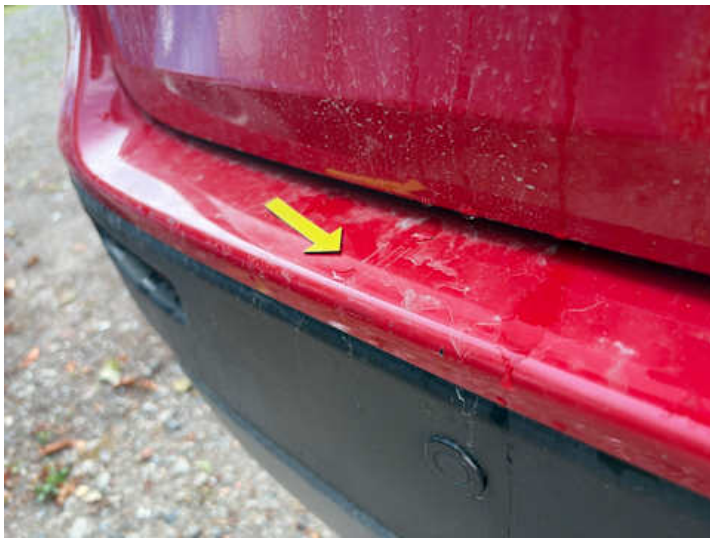
Stoßstange hinten (Kratzer)

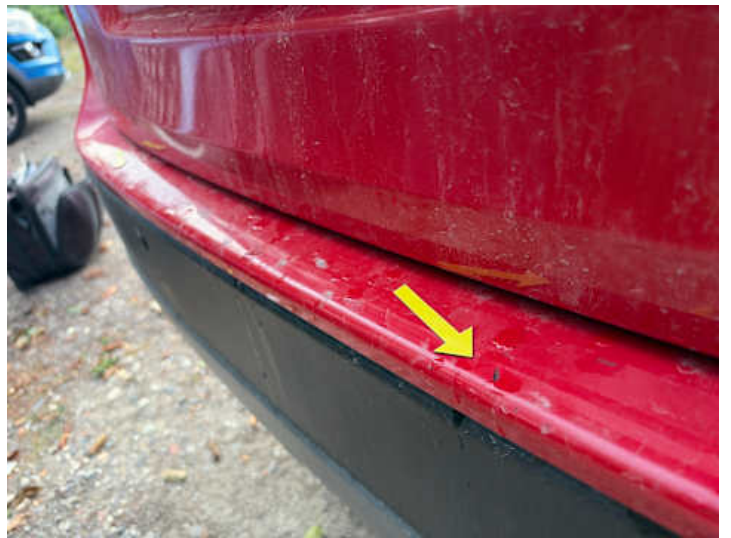
Stoßstange hinten (Kratzer)

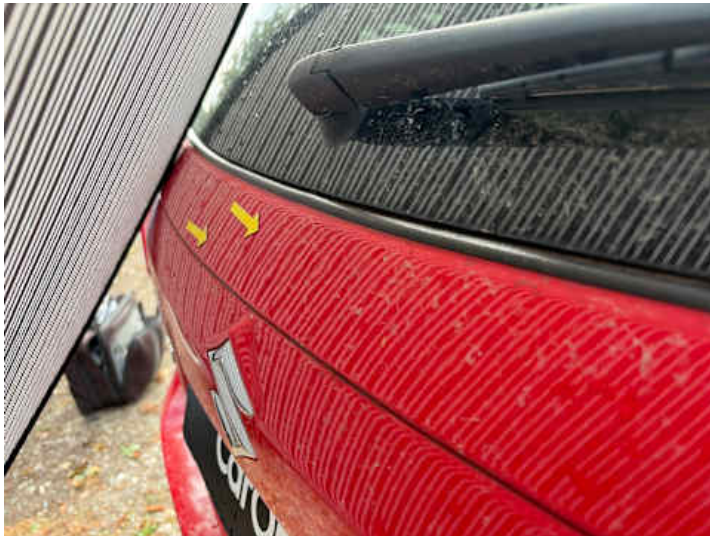
Heckklappe (Delle)

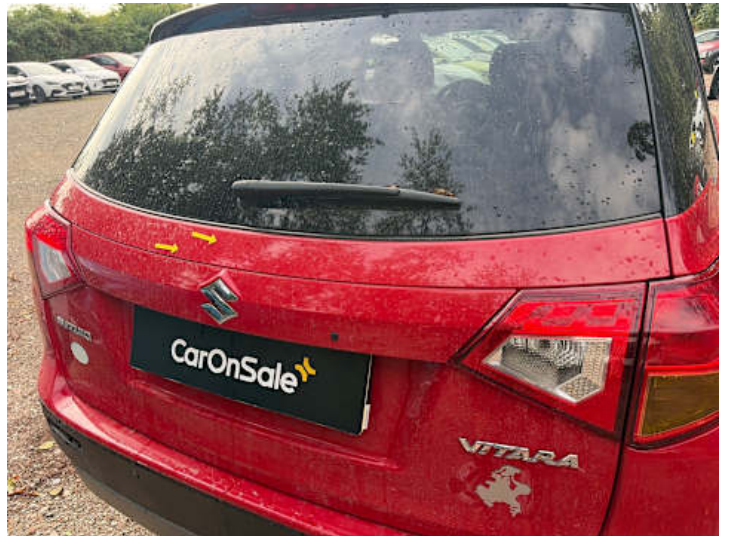
Heckklappe (Delle)

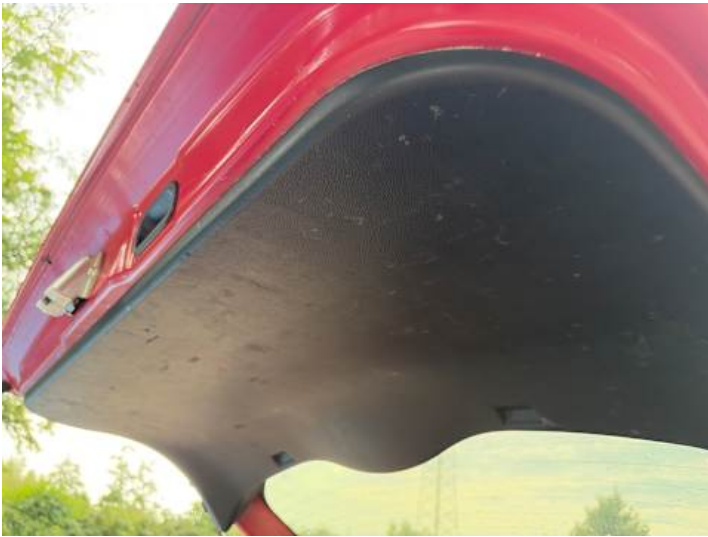
Innenraum (Kratzer)

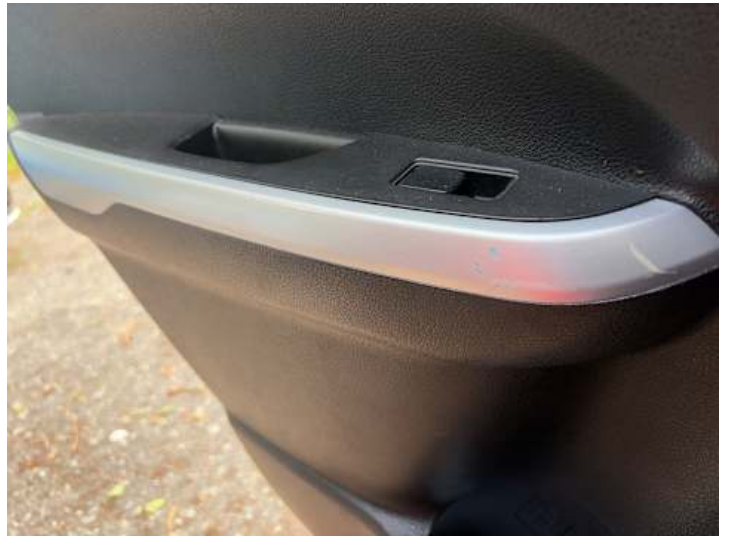
Innenraum (Kratzer)

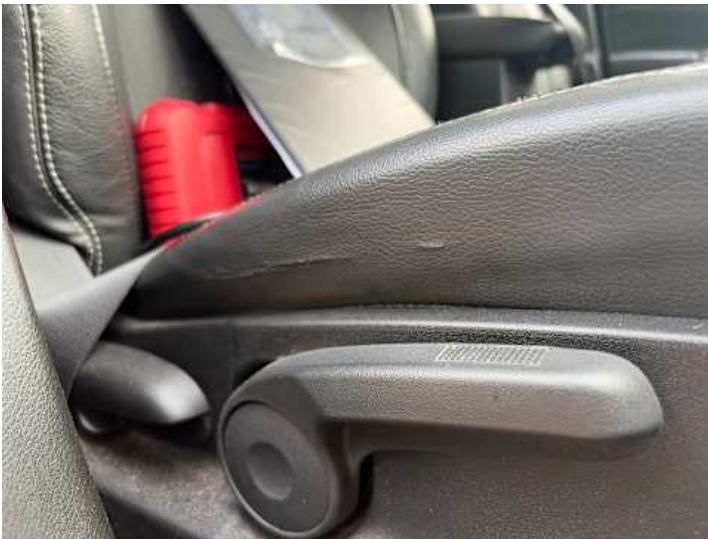
Innenraum (Riss/Bruch)

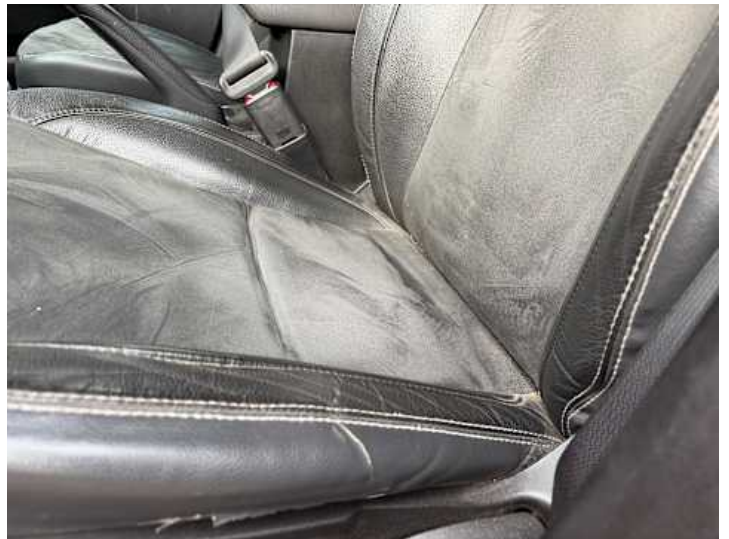
Innenraum (Riss/Bruch)

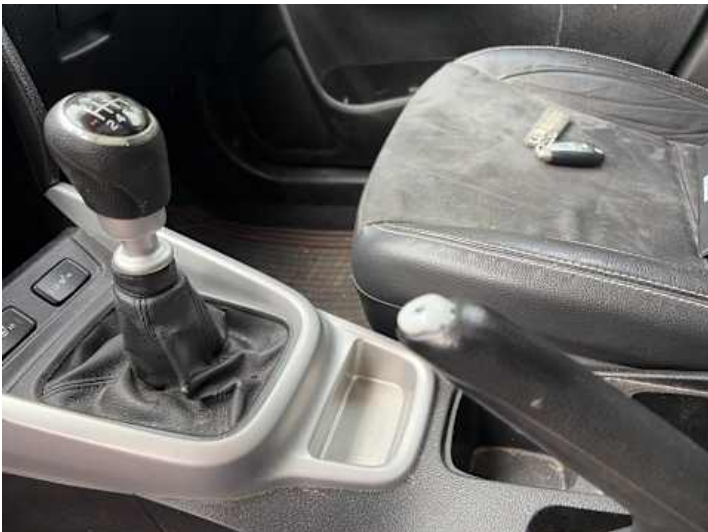
Innenraum (Verschleiß)

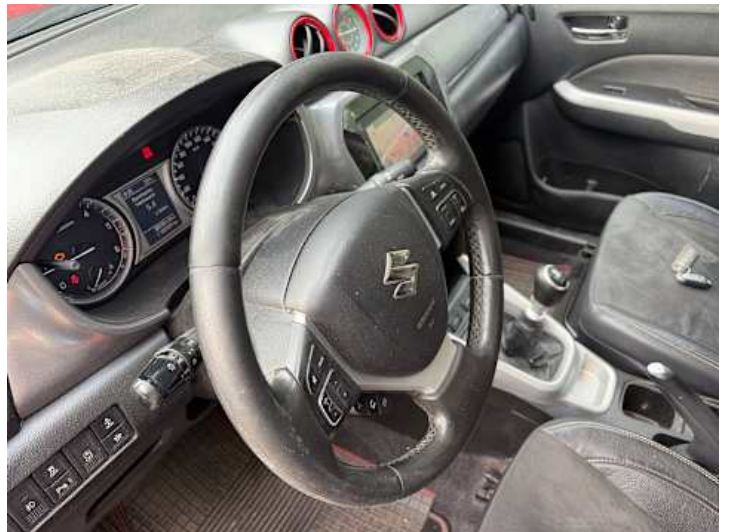
Innenraum (Verschleiß)
