## Audi A1

EZ 03/2015 | Kleinwagen | Diesel | Schaltgetriebe | 85.099km  
Besteuerung: Differenzbesteuert (§25a UStG)  
Fahrzeugstandort: 27\*\*\*  
Fahrzeug aufgenommen am: 31.07.2026

# Hinweise zum Zustandsbericht

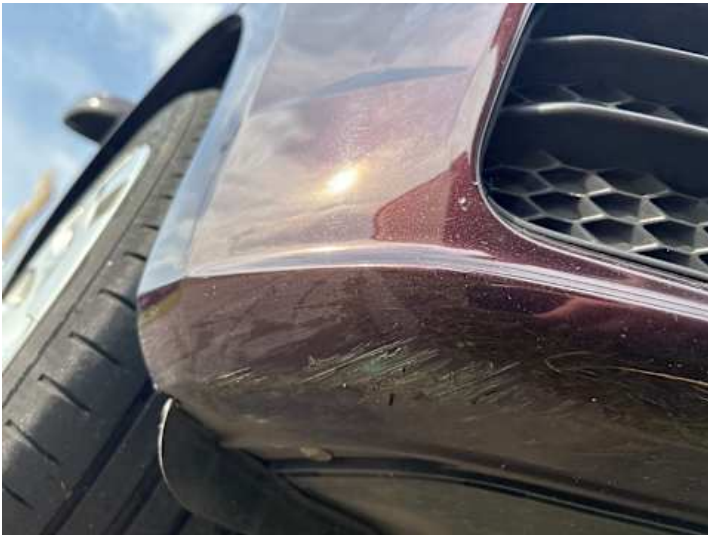
Stoßstange vorne (Kratzer)

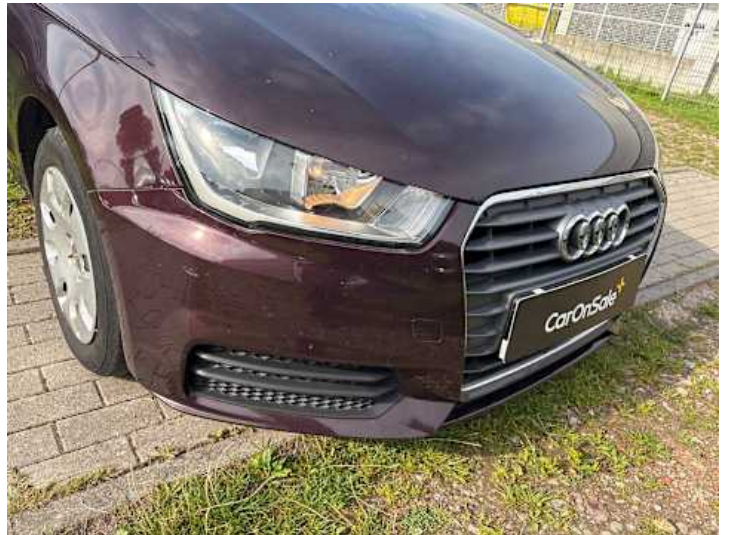
Stoßstange vorne (Kratzer)

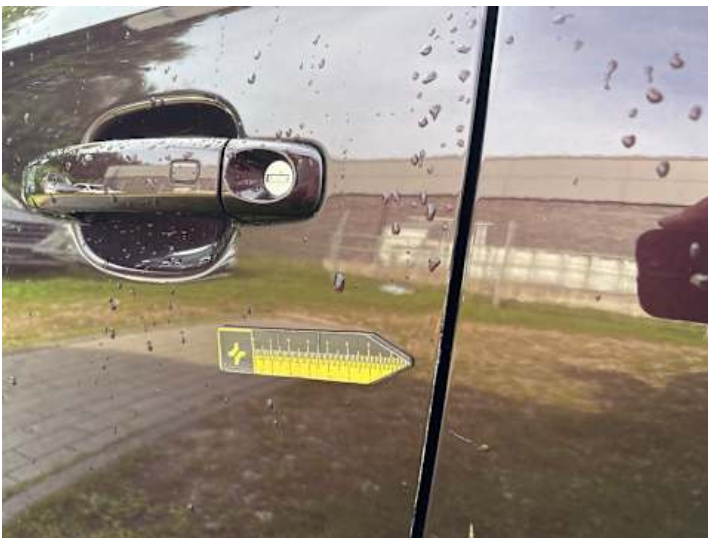
Fahrtür (Kratzer)

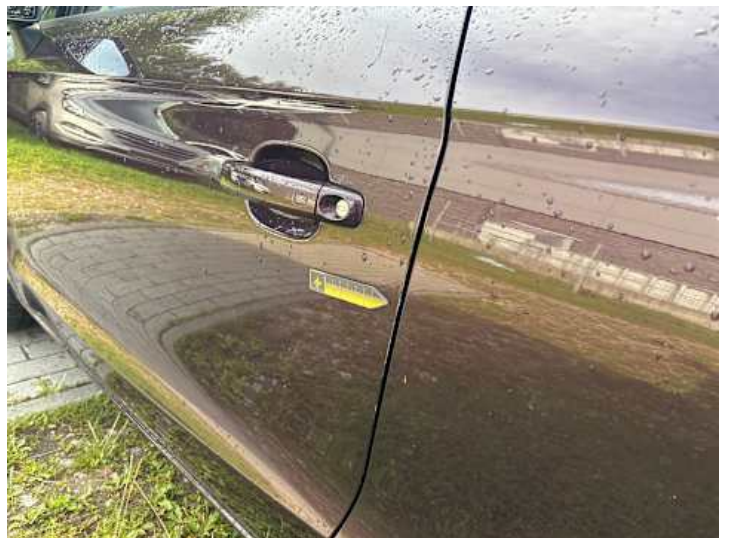
Fahrtür (Kratzer)

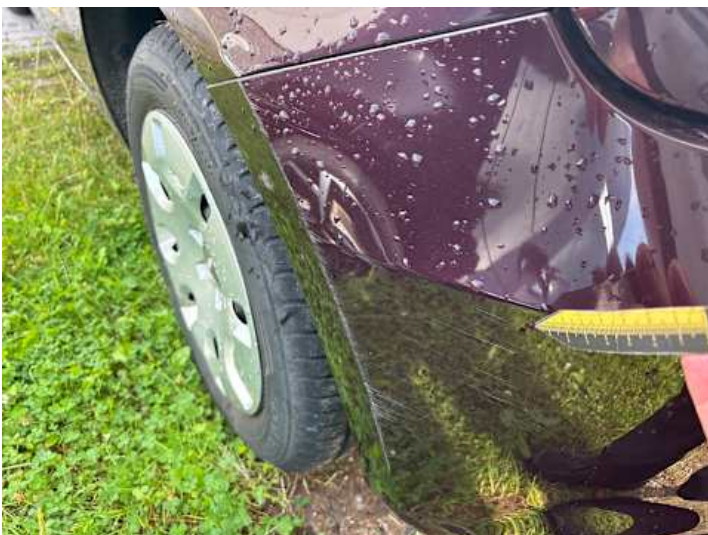
Stoßstange hinten (Kratzer)

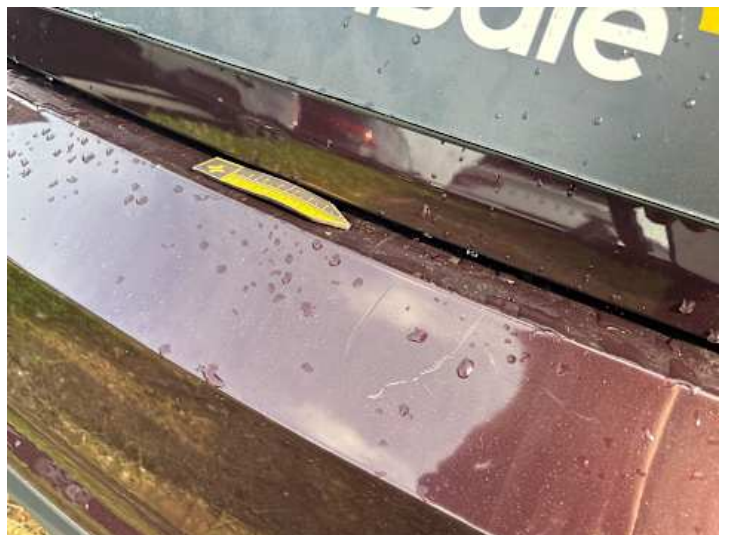
Stoßstange hinten (Kratzer)

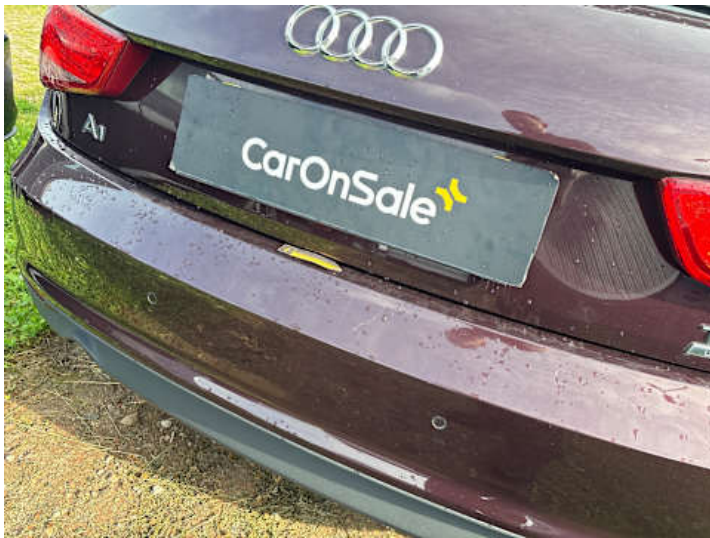
Stoßstange hinten (Kratzer)

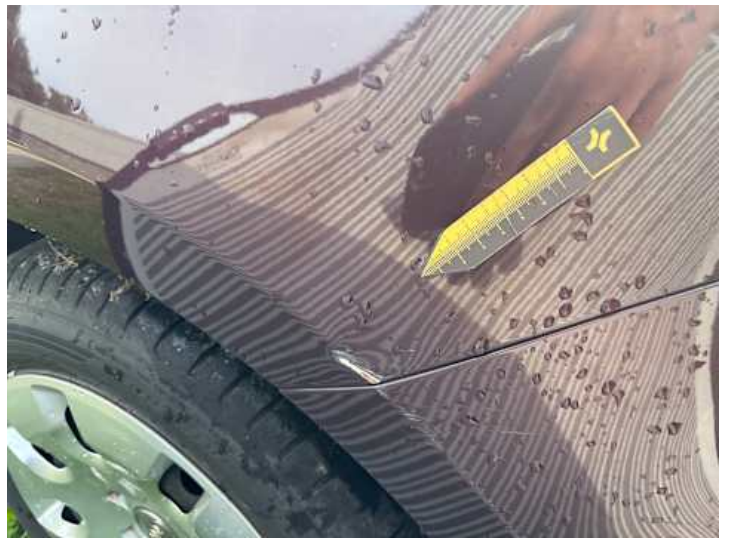
Seitenteil hinten links (Verformung)

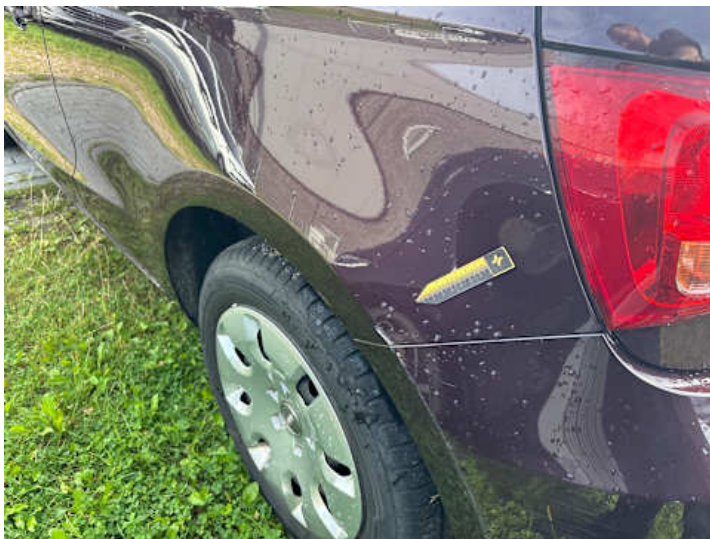
Seitenteil hinten links (Verformung)

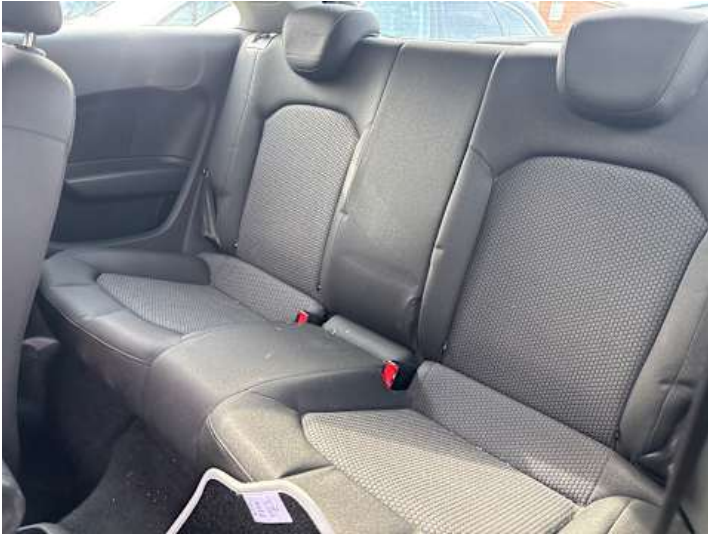
Innenraum (Verschmutzung)

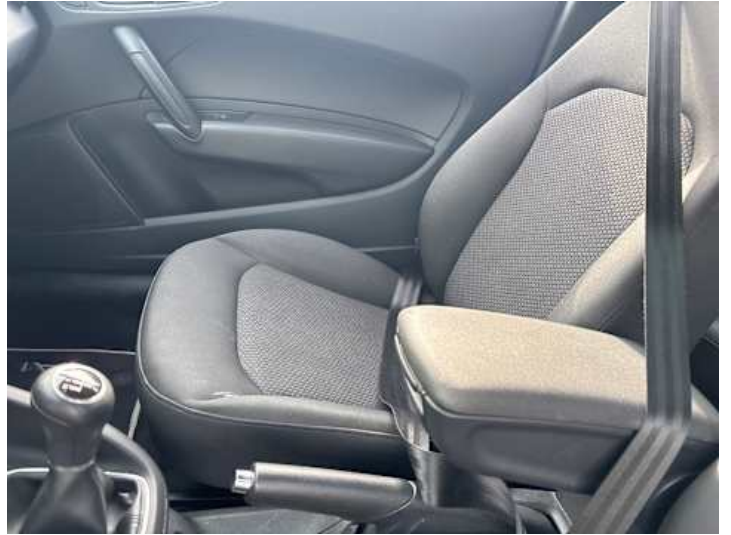
Innenraum (Verschmutzung)

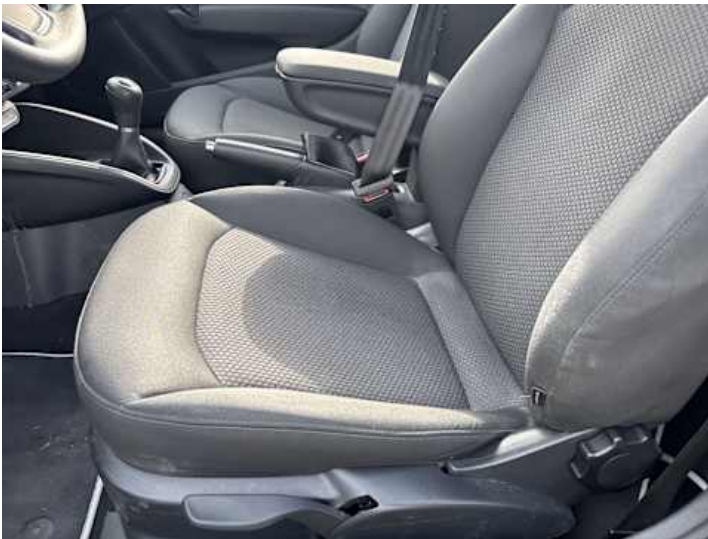
Innenraum (Verschmutzung)
