## Volkswagen Polo Trendline

EZ 10/2009 | Kleinwagen | Benzin | Schaltgetriebe | 164.255km  
Besteuerung: Differenzbesteuert (§25a UStG)  
Fahrzeugstandort: 49\*\*\*  
Fahrzeug aufgenommen am: 31.07.2026

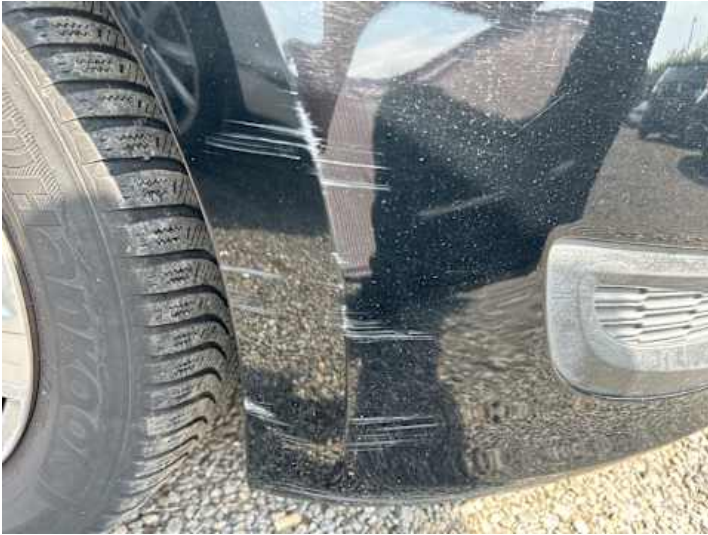
Stoßstange vorne (Lackschaden)

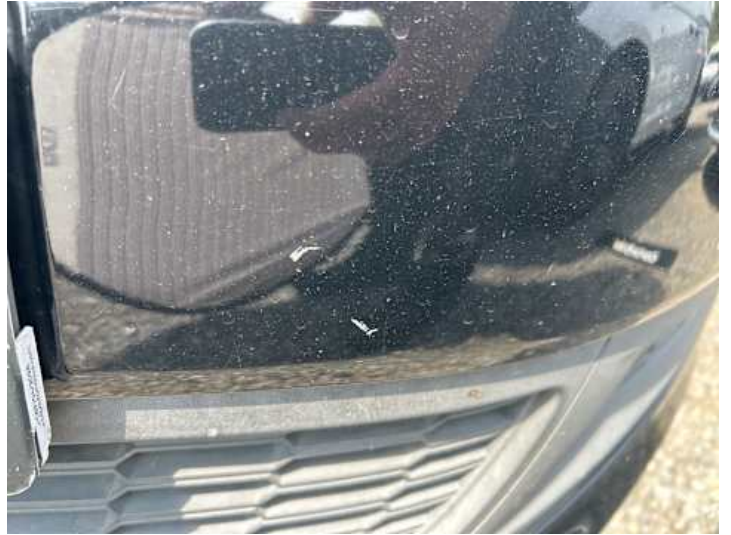
Stoßstange vorne (Lackschaden)

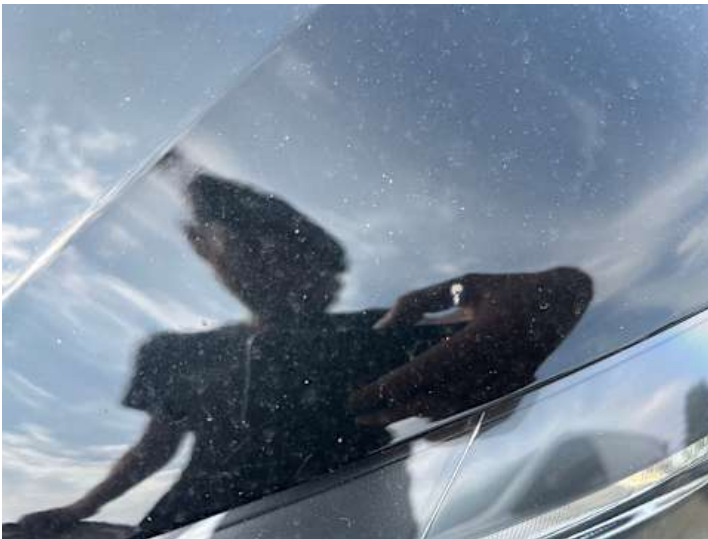
Motorhaube (Lackschaden, Steinschlag)

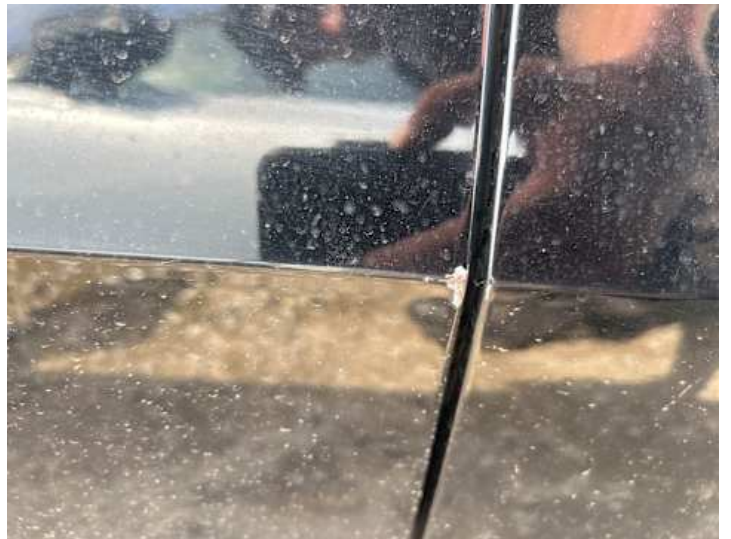
Fahrtür (Lackschaden)

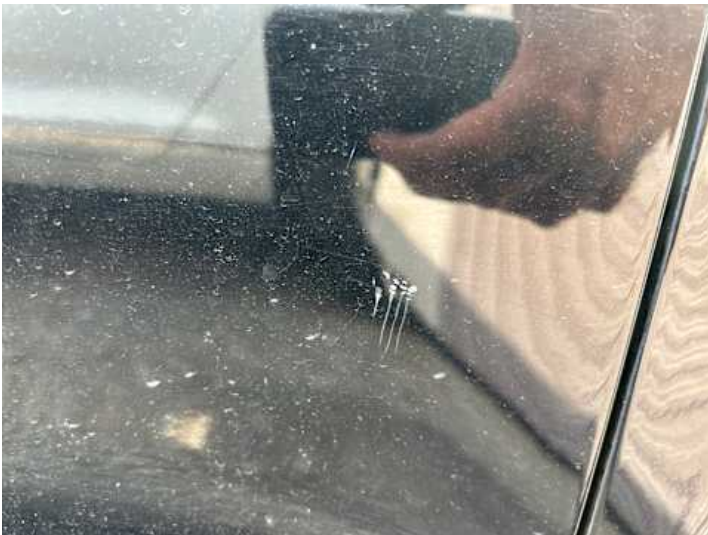
Beifahrtür (Lackschaden)

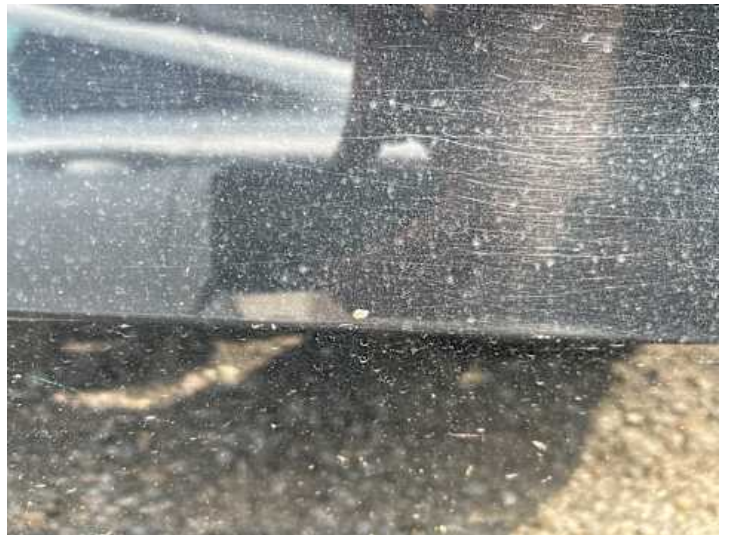
Beifahrtür (Lackschaden)

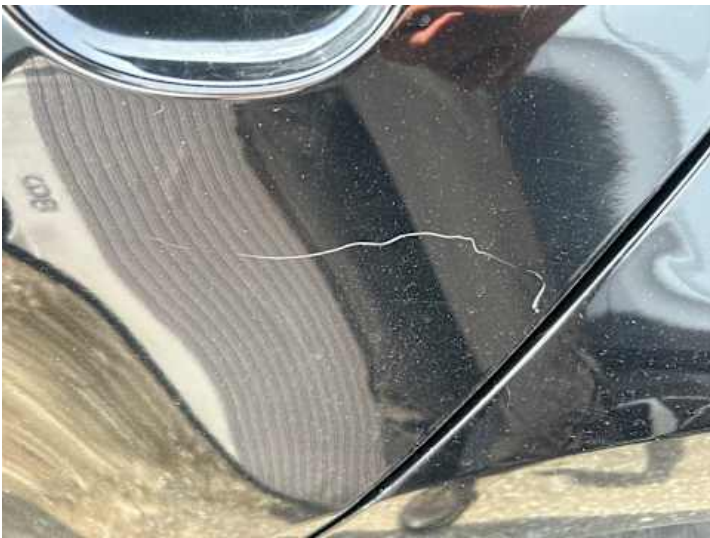
Türe hinten links (Kratzer, Lackschaden)

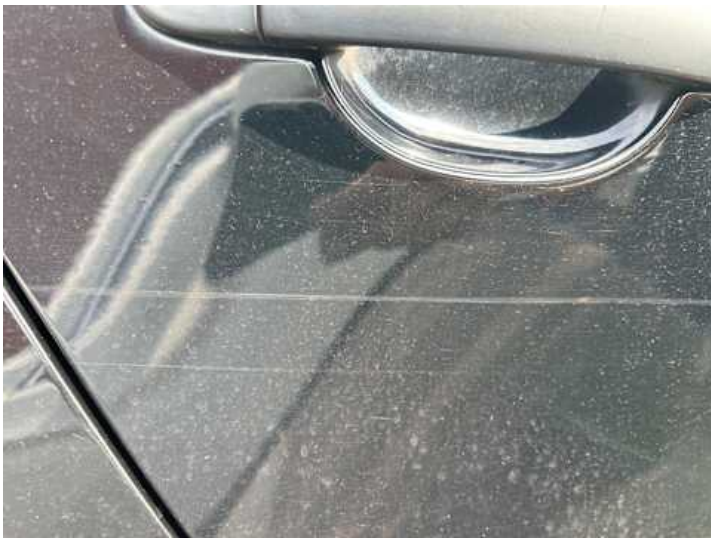
Türe hinten rechts (Kratzer)

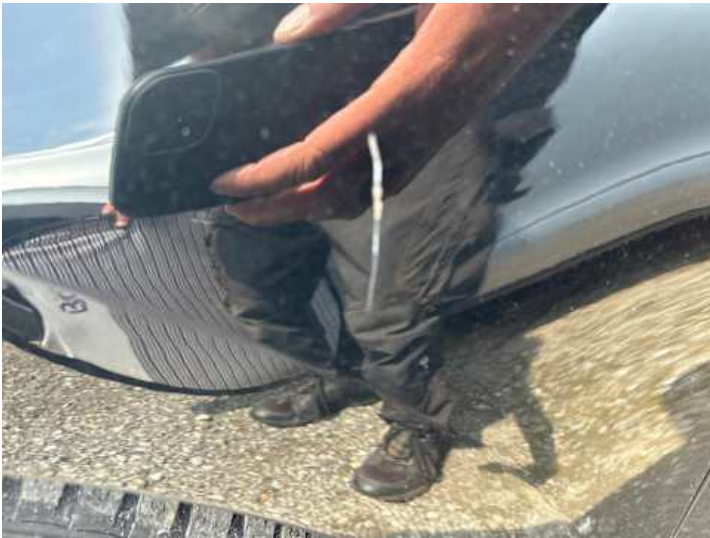
Kotflügel vorne links (Kratzer, Lackschaden)

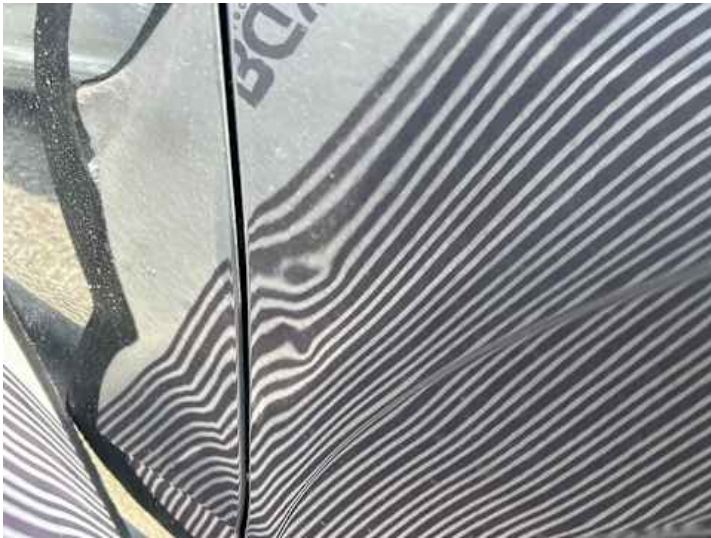
Kotflügel vorne rechts (Verformung)

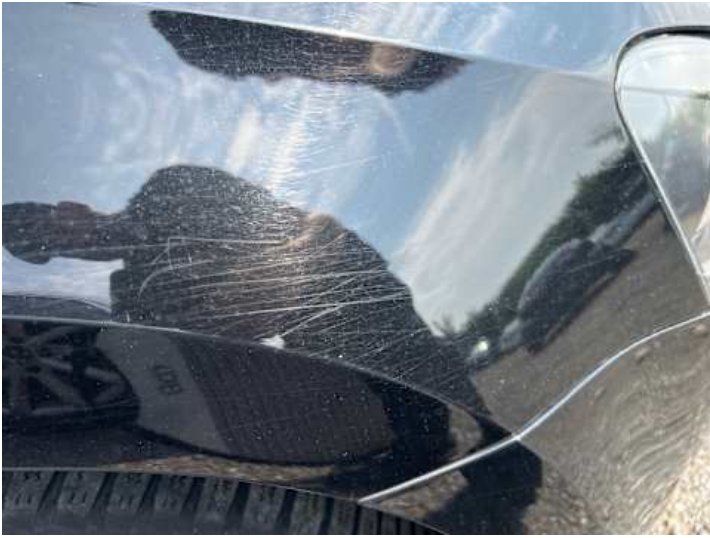
Kotflügel vorne rechts (Kratzer)

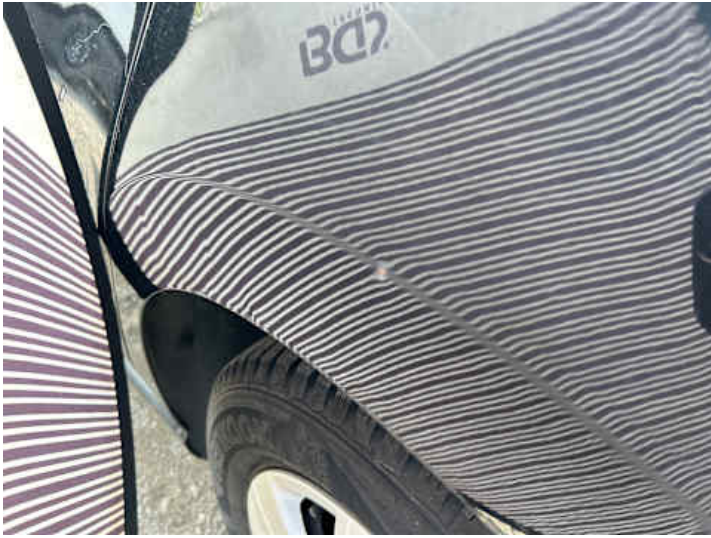
Seitenteil hinten links (Delle, Lackschaden)

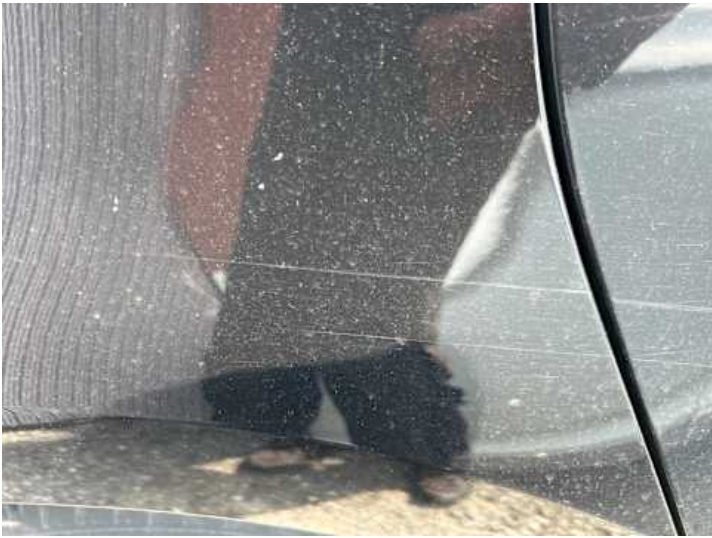
Seitenteil hinten rechts (Kratzer)
