## Fiat Ducato 140 L4H2 RS: 4035 mm

EZ 03/2022 | Kastenwagen | Diesel | Schaltgetriebe | 121.691km  
Besteuerung: Regelbesteuert (Österreich)  
Fahrzeugstandort: 23\*\*\*  
Fahrzeug aufgenommen am: 05.08.2026

# Hinweise zum Zustandsbericht

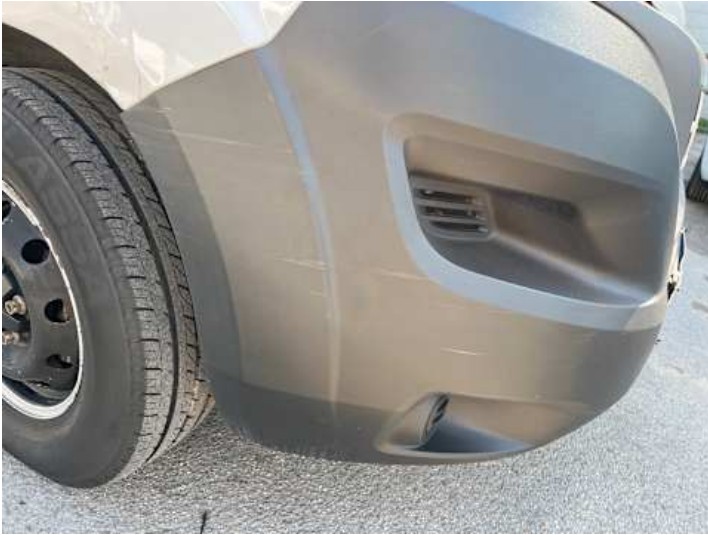
Stoßstange vorne (Kratzer)

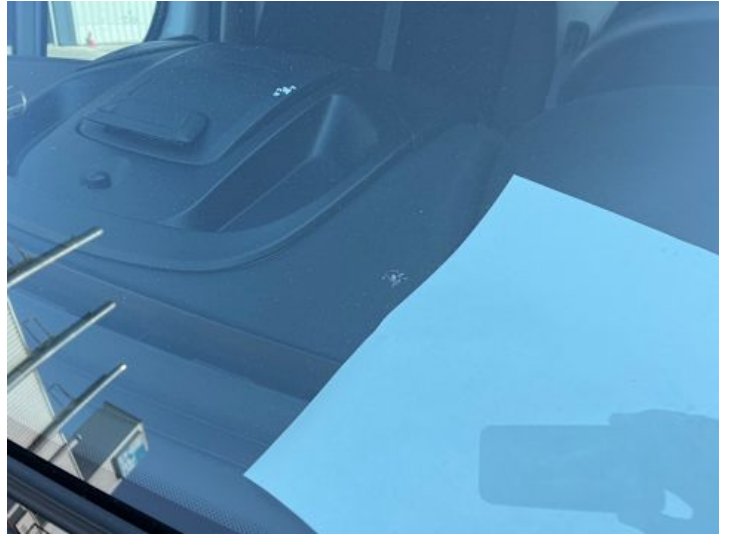
Windschutzscheibe (Steinschlag)

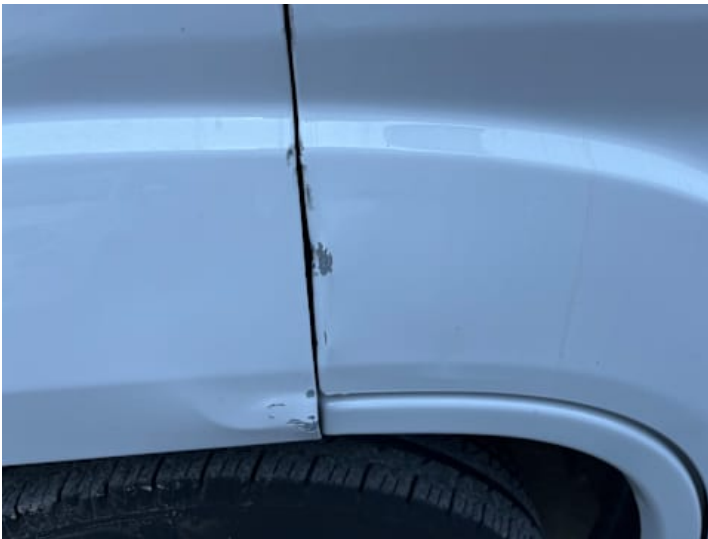
Fahrertür (Delle, Kratzer)

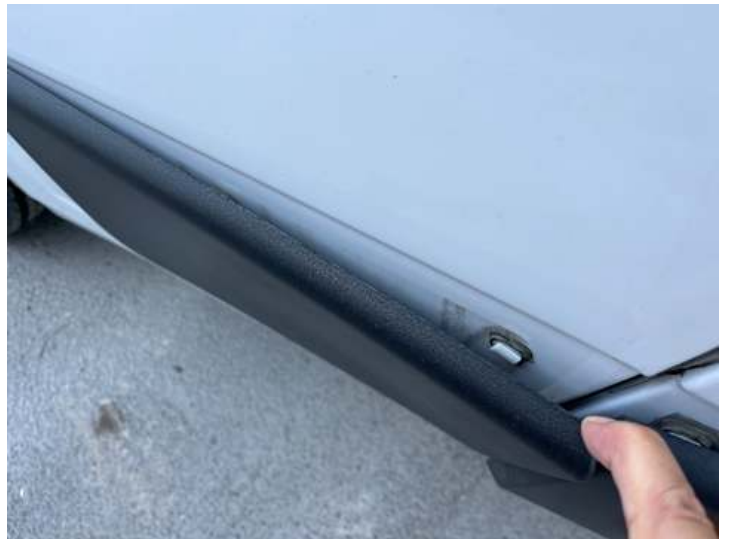
Fahrertür (Spaltmaße ungenau)

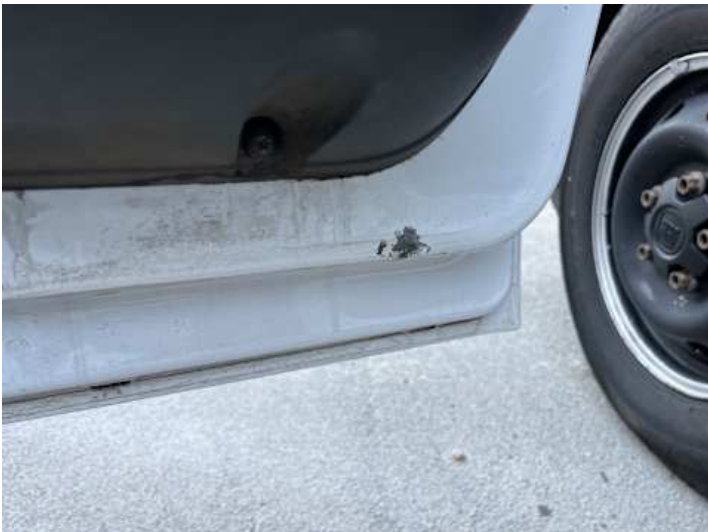
Fahrertür (Rost)

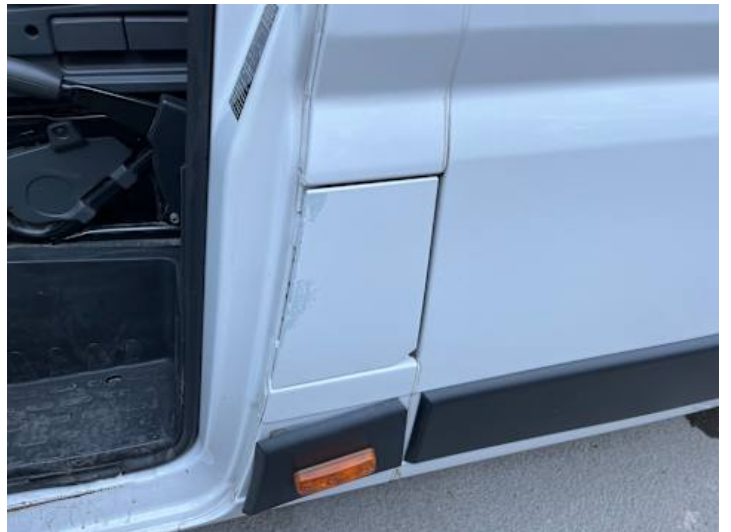
Fahrertür (Lackschaden)

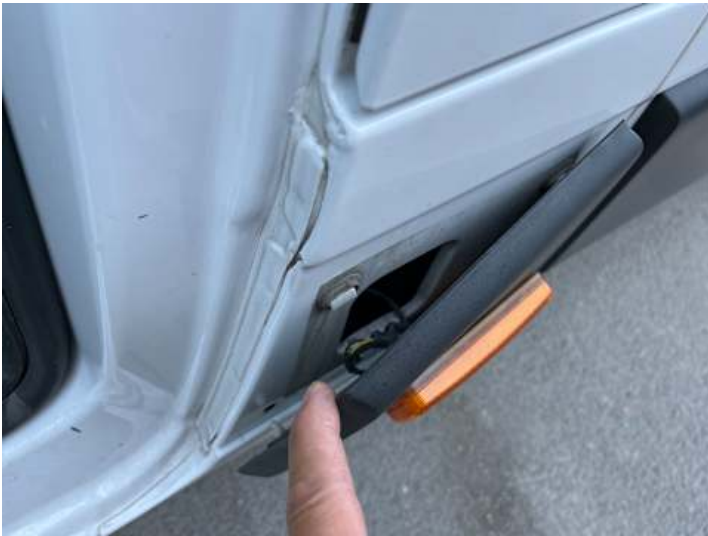
Fahrtür (Riss/Bruch)

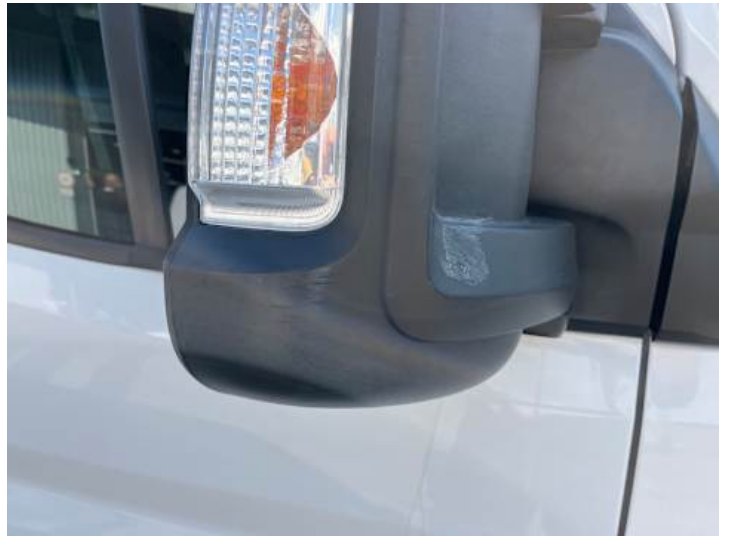
Beifahrtür (Kratzer)

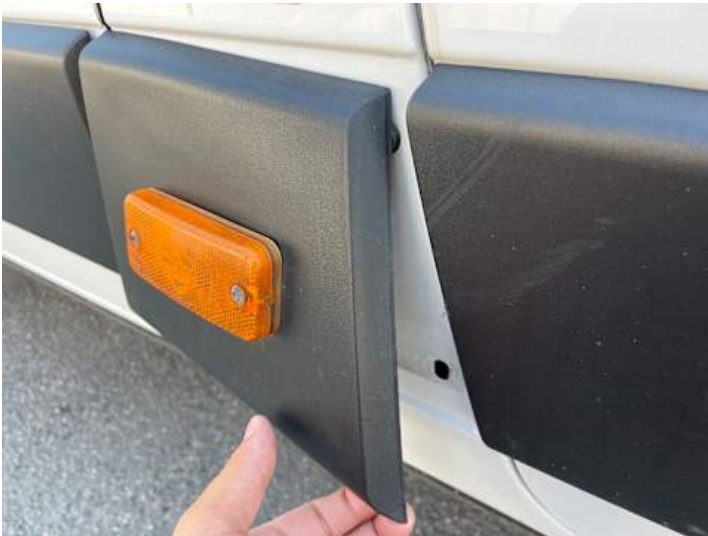
Beifahrtür (Riss/Bruch)

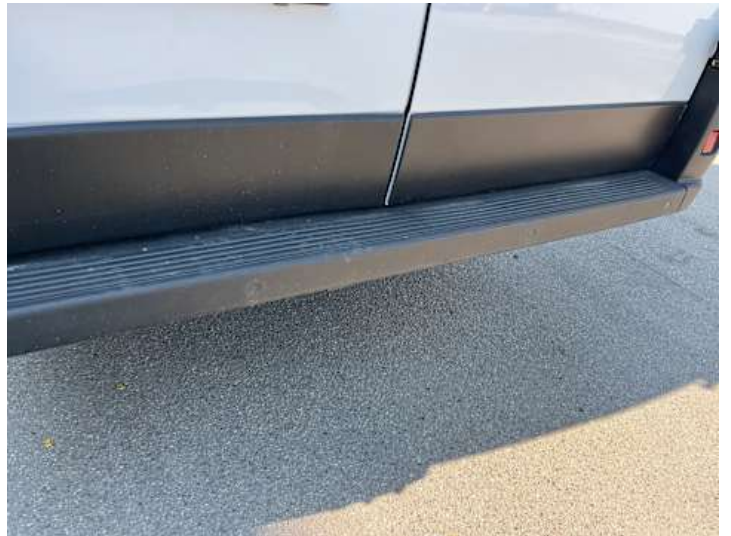
Stoßstange hinten (Kratzer)

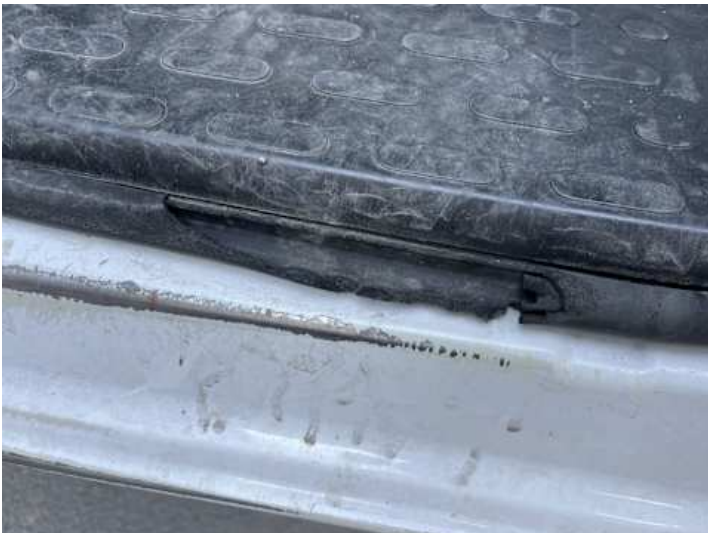
Schweller links (Riss/Bruch)

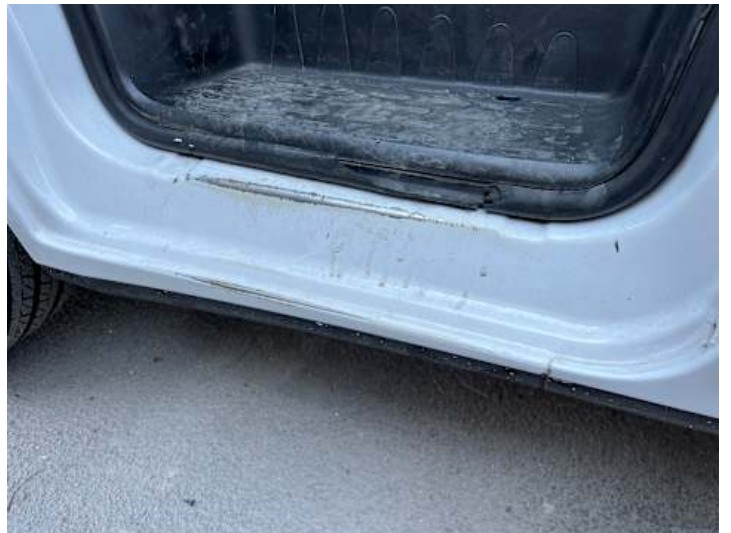
Schweller links (Lackschaden)

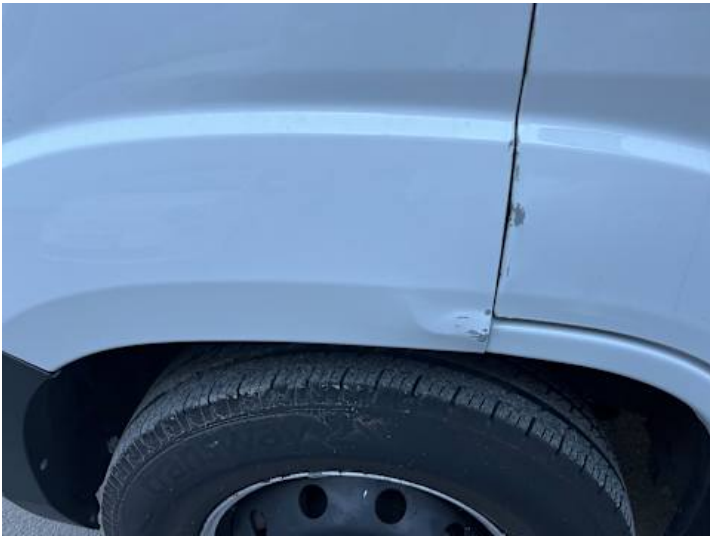
Kotflügel vorne links (Delle, Kratzer)

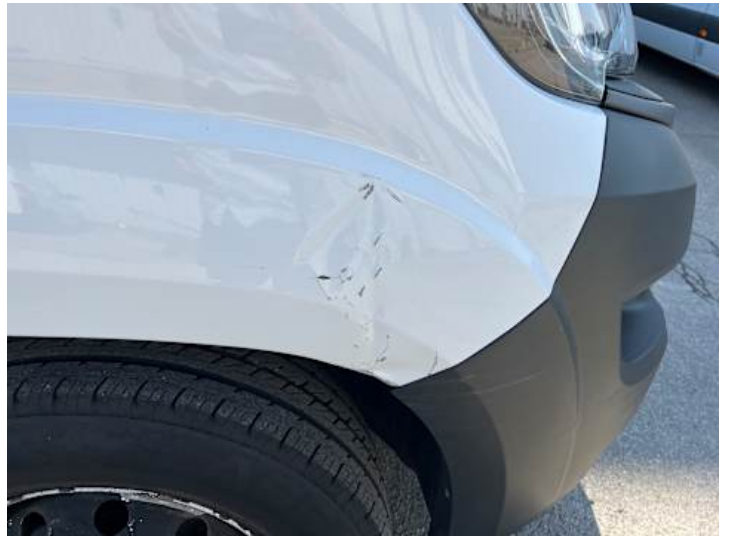
Kotflügel vorne rechts (Delle, Kratzer)

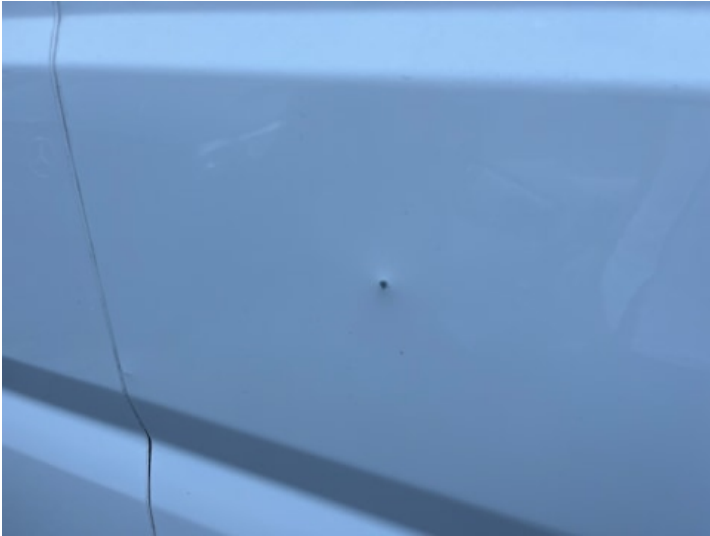
Seitenteil hinten links (Kratzer, Delle)

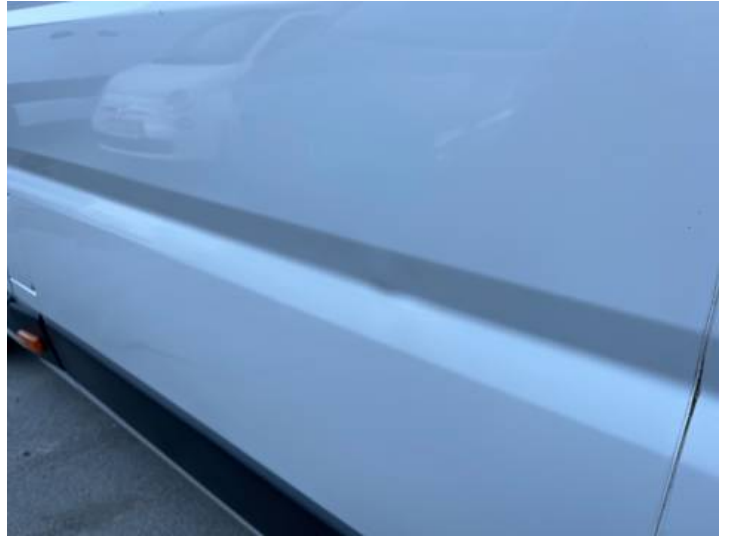
Seitenteil hinten links (Delle)

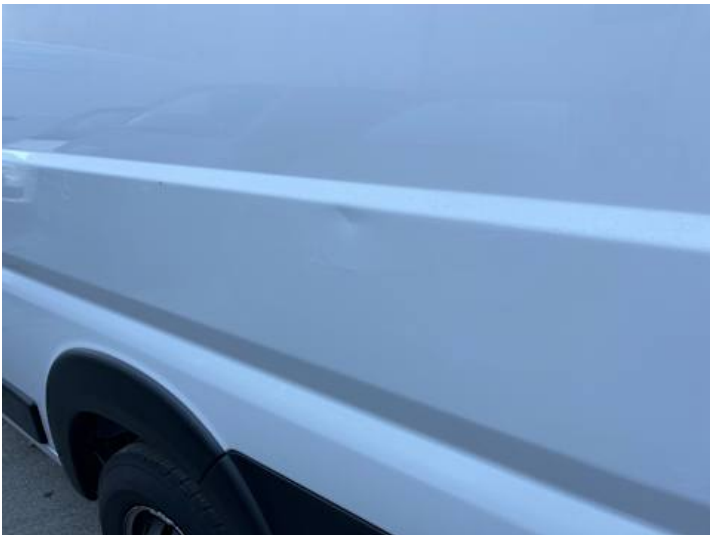
Seitenteil hinten links (Delle)

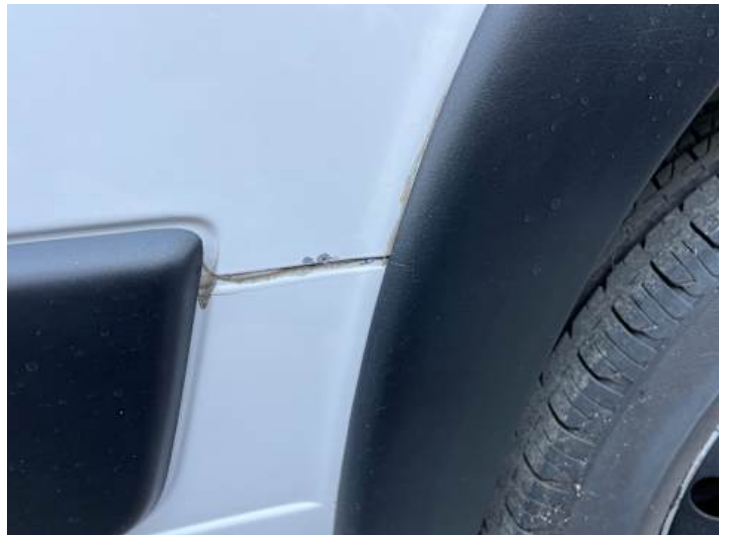
Seitenteil hinten links (Rost)

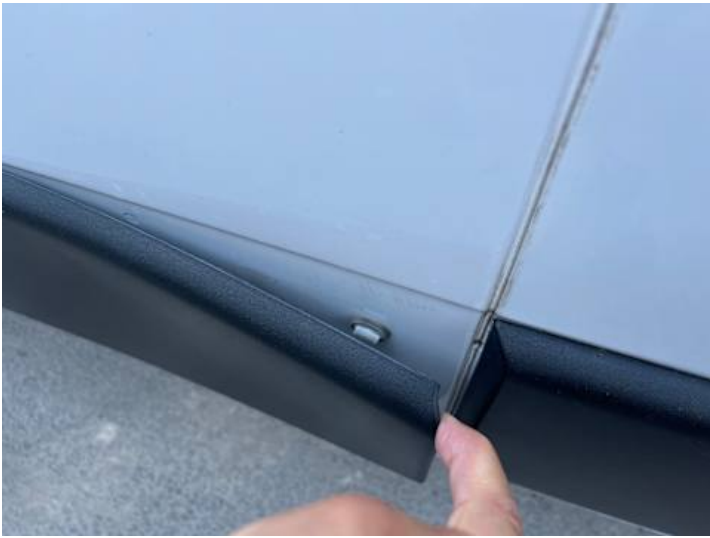
Seitenteil hinten links (Riss/Bruch)

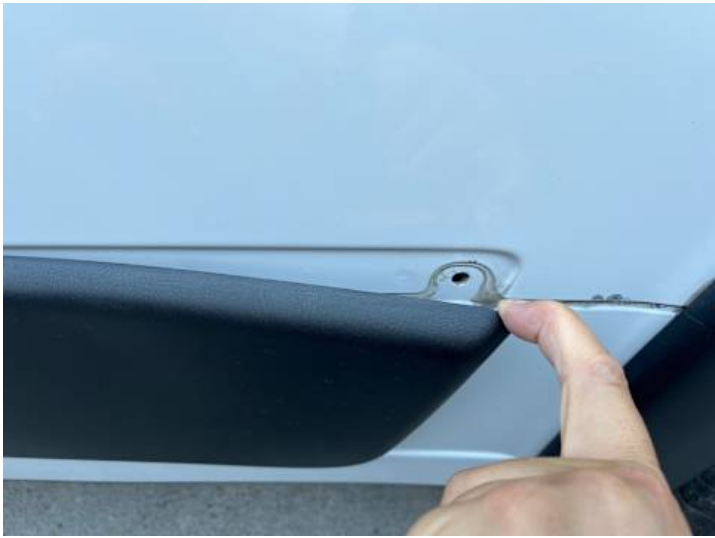
Seitenteil hinten links (Riss/Bruch)

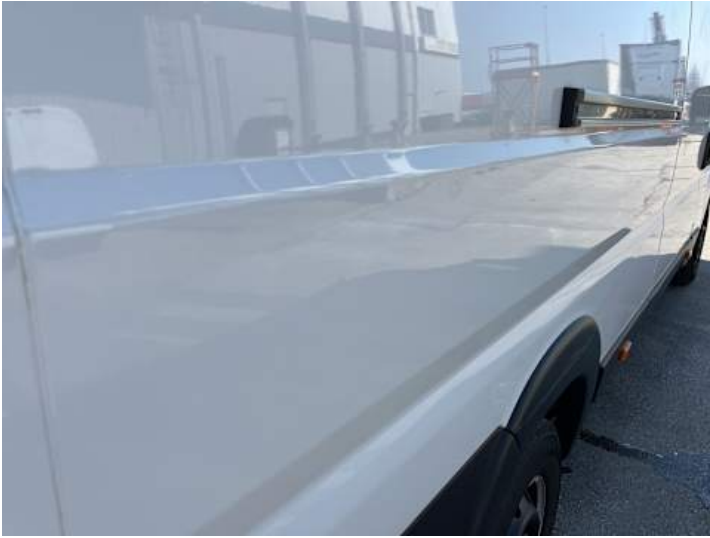
Seitenteil hinten rechts (Delle)

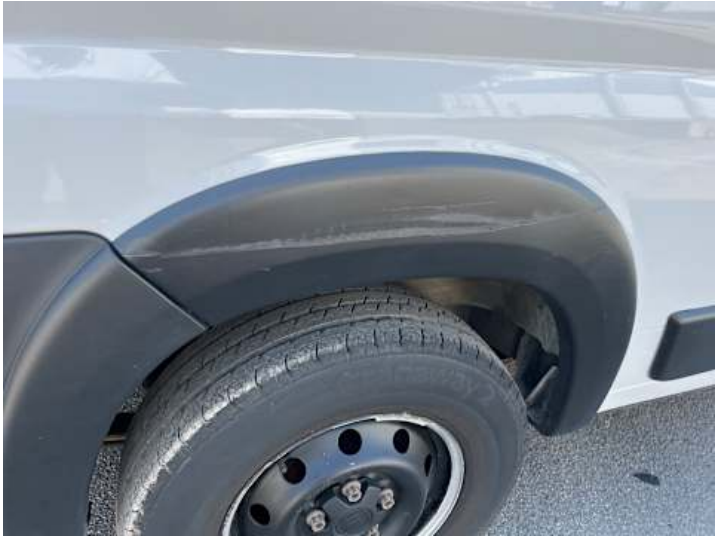
Seitenteil hinten rechts (Kratzer)

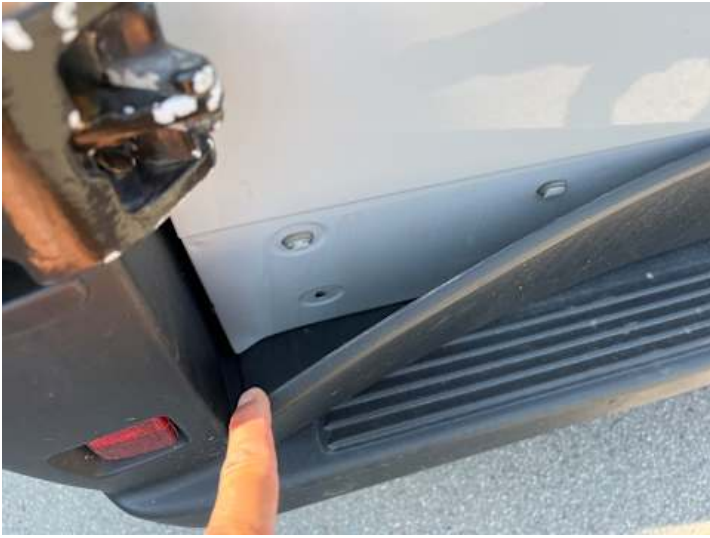
Heckklappe (Riss/Bruch)

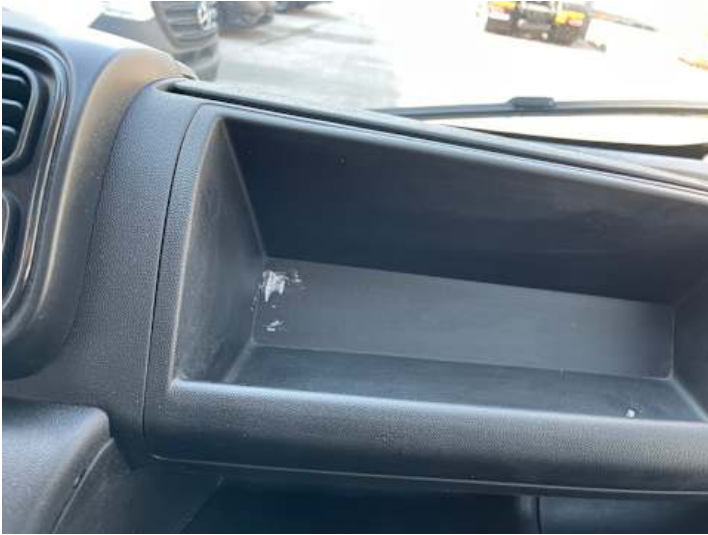
Innenraum (Verschmutzung)

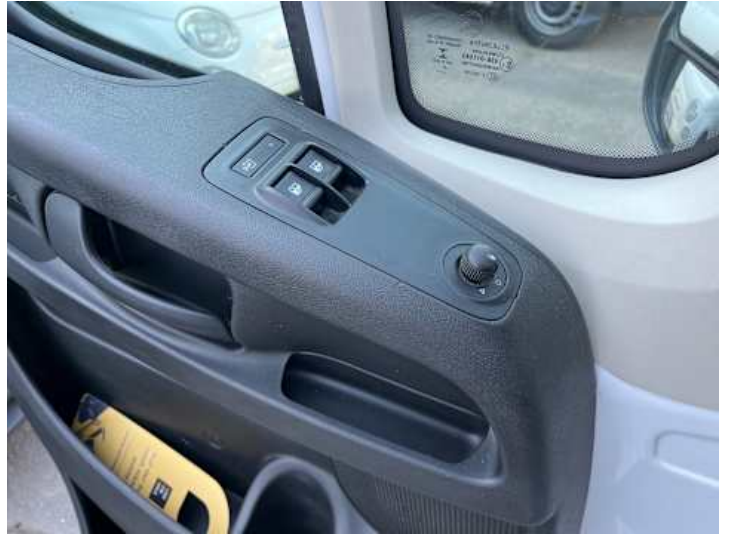
Innenraum (Kratzer)
