## Zustandsbericht ohne Ausstattung

**Kennzeichen****FIN YV1UZL1V1R1941235**

| Hersteller | VOLVO | Typ / Verkaufsbez. | XC60 B5 B AWD Plus Dark |

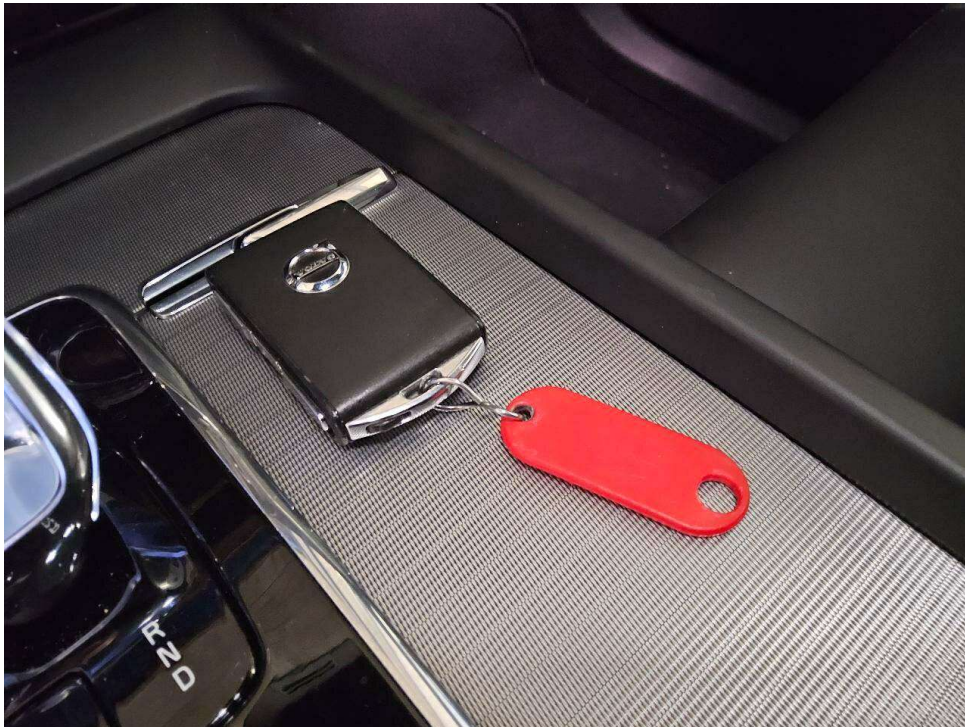
Bild 7 : 2. Funk-Fahrzeugschlüssel fehlt

1. Funk-Fahrzeugschlüssel fehlt, erneuern (Bild 7)
2. 2. Wartung 06.2026 fällig, erneuern (Bild 6)
3. Lenkrad Lenkradkranz beschädigt, smart repair (Bild 8)
4. Laderaumabdeckung fehlt, erneuern (Bild 9)
5. Motorraumdämmung rechts und links, Motorraum Dichtgummi Tierverschleiß, erneuern (Bild 10, 11, 12, 13)
6. Dachholm rechts Delle auf der Designkante, instandsetzen (Bild 14, 15)
7. Stoßfänger vorne leichte Steinschläge und leichte Kratzer, links Schramme, auslegen schleifen und polieren, smart repair (Bild 16)

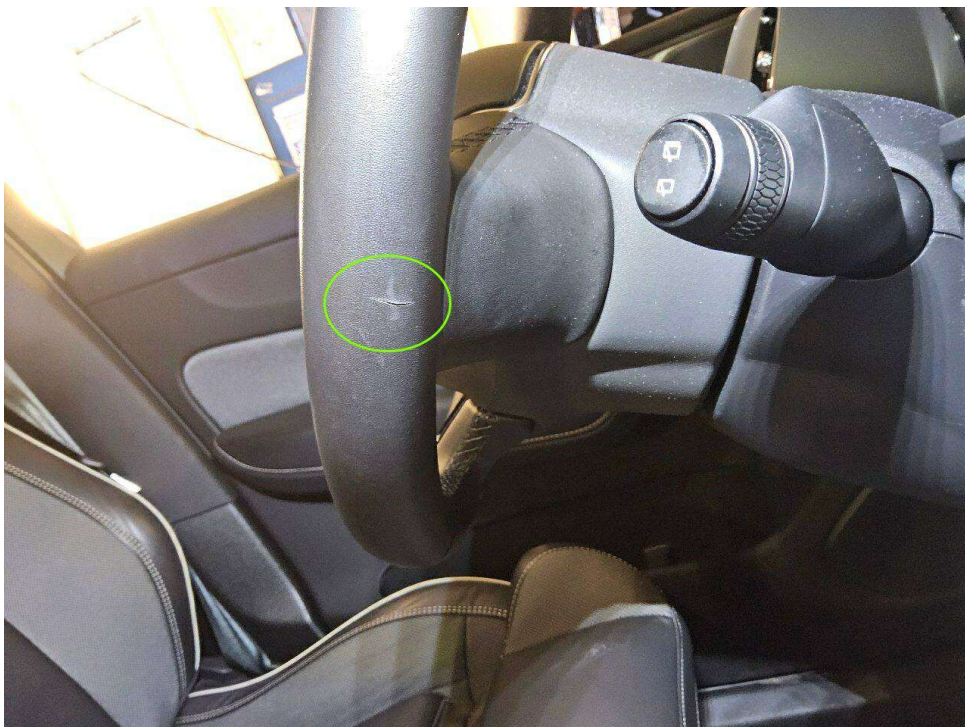
Bild 8 : Lenkrad Lenkradkranz beschädigt

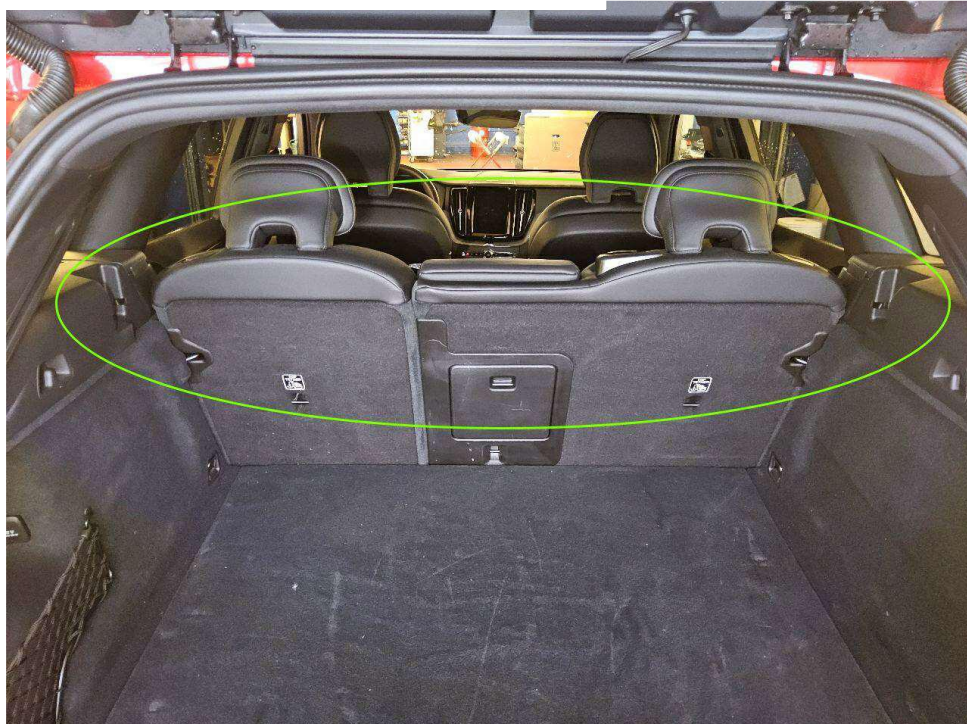
Bild 9 : Laderaumabdeckung fehlt

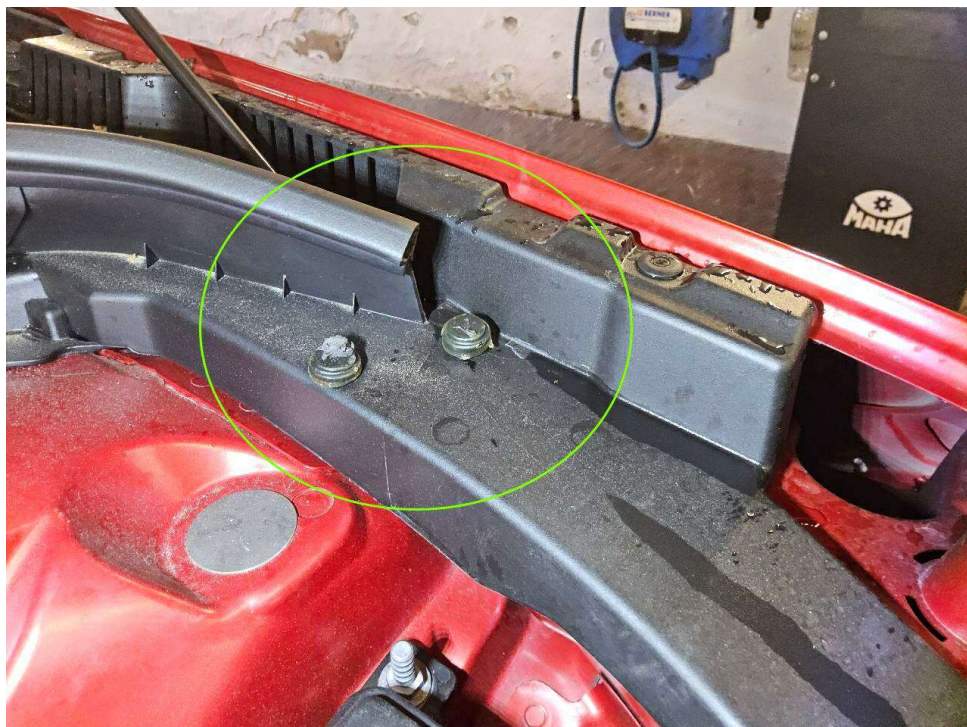
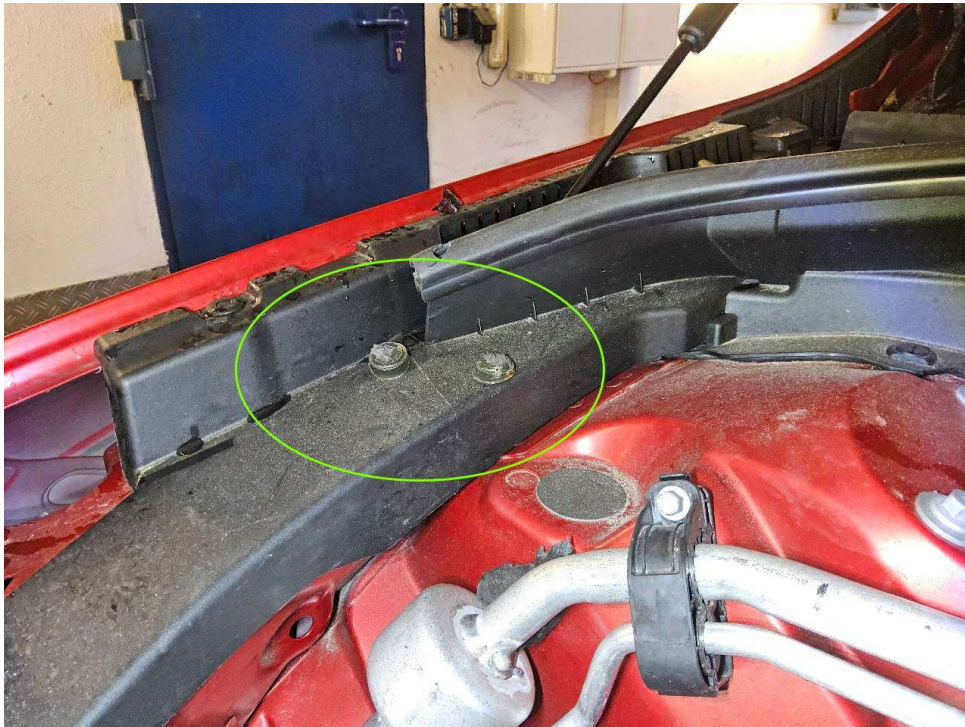
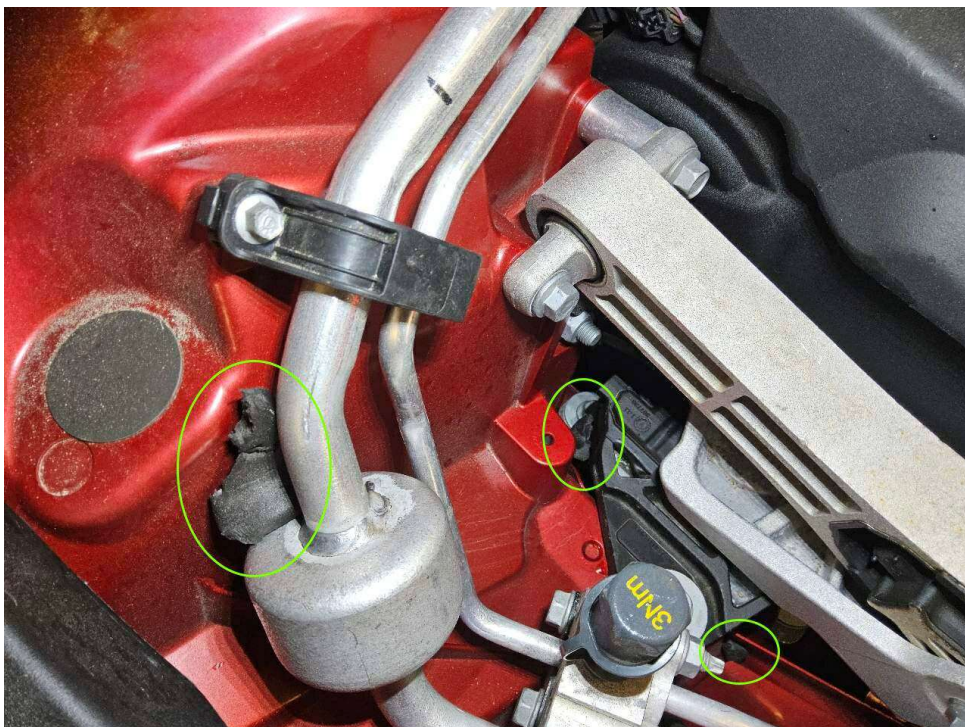
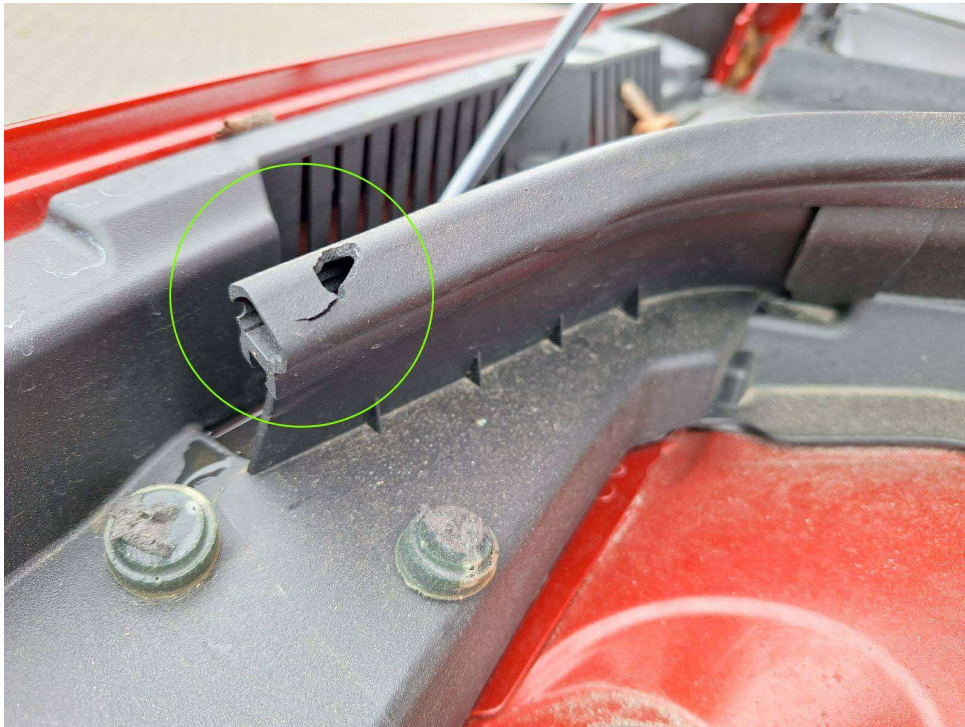
Bild 10 : Motorraumdämmung rechts und links, Motorraum Dichtgummi Tierverbiss

Bild 11 : Motorraumdämmung rechts und links, Motorraum Dichtgummi Tierverbiss

Bild 12 : Motorraumdämmung rechts und links, Motorraum Dichtgummi Tierverbiss

Bild 13 : Motorraumdämmung rechts und links, Motorraum Dichtgummi Tierversbiss

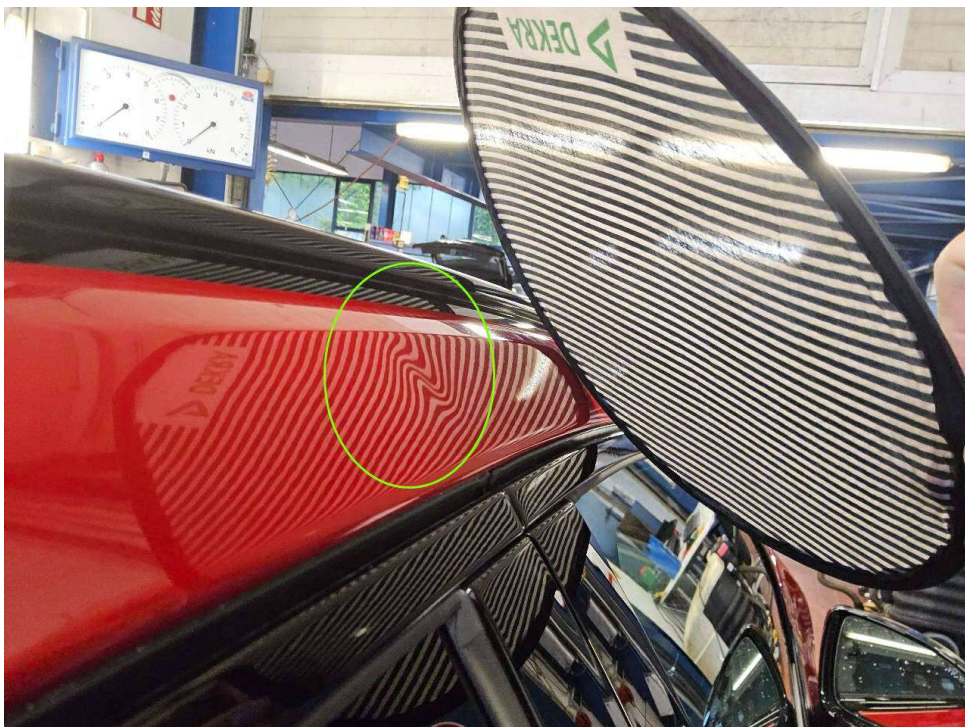
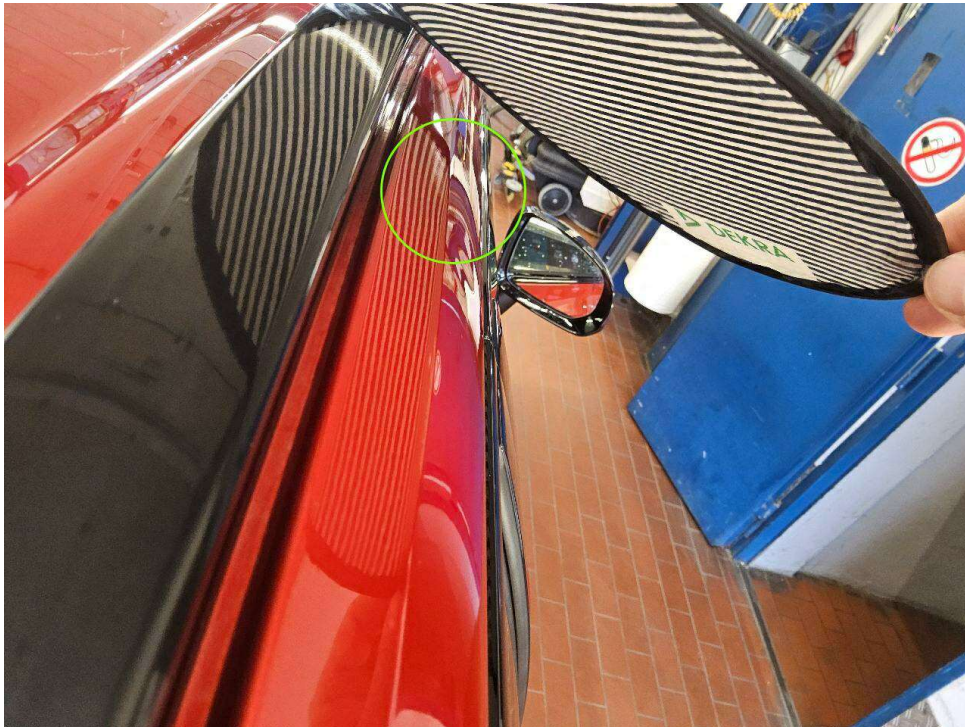
Bild 14 : Dachholm rechts Delle auf der Designkante

Bild 15 : Dachholm rechts Delle auf der Designkante

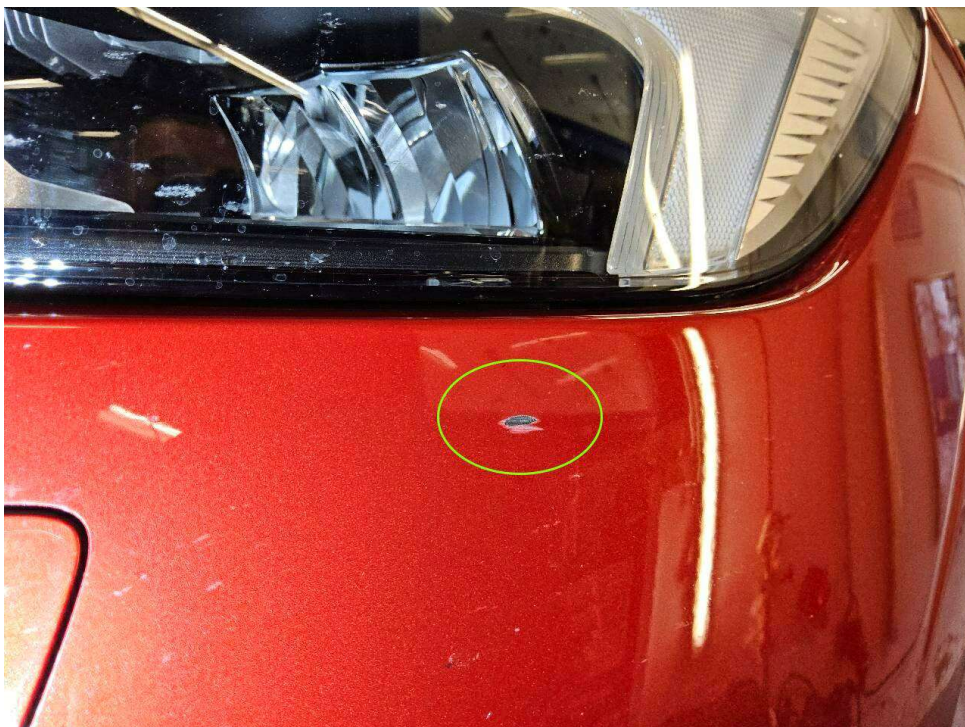
Bild 16 : Stoßfänger vorne leichte Steinschläge und leichte Kratzer, links Schramme, auslegen schleifen und polieren
