## Mercedes-Benz C 200 d T

EZ 10/2020 | Kombi | Diesel | Schaltgetriebe | 194.895km  
Besteuerung: Differenzbesteuert (§25a UStG)  
Fahrzeugstandort: 06\*\*\*  
Fahrzeug aufgenommen am: 06.07.2026

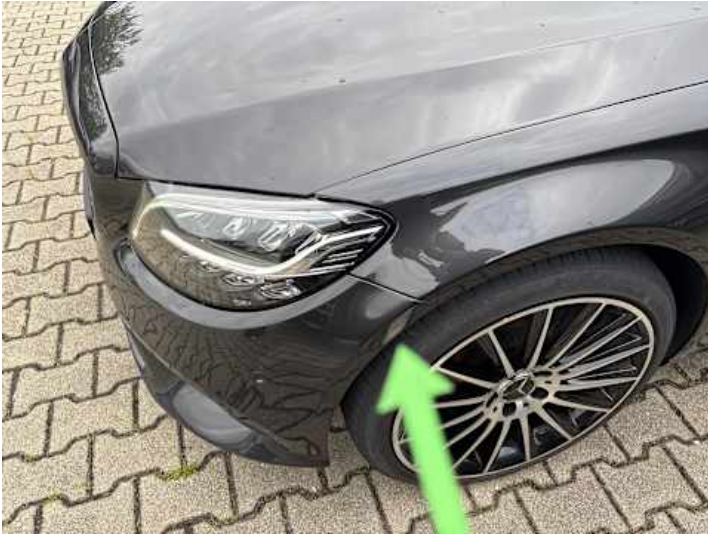
Stoßstange vorne (Spaltmaße ungenau)

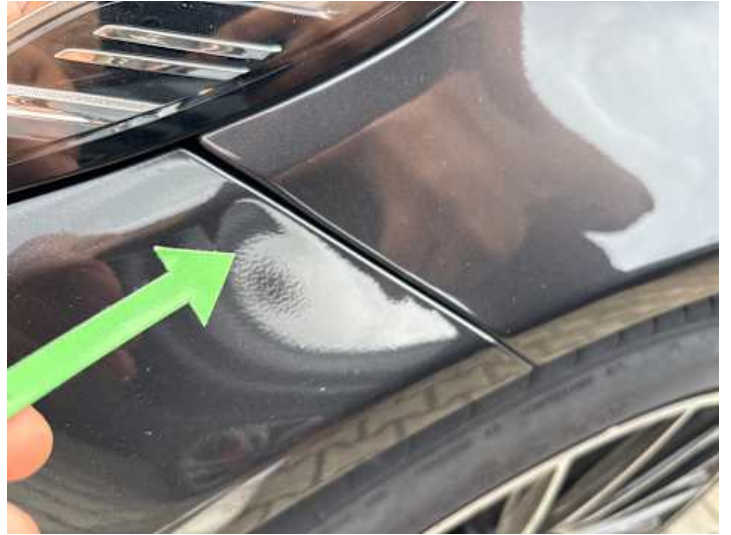
Stoßstange vorne (Spaltmaße ungenau)

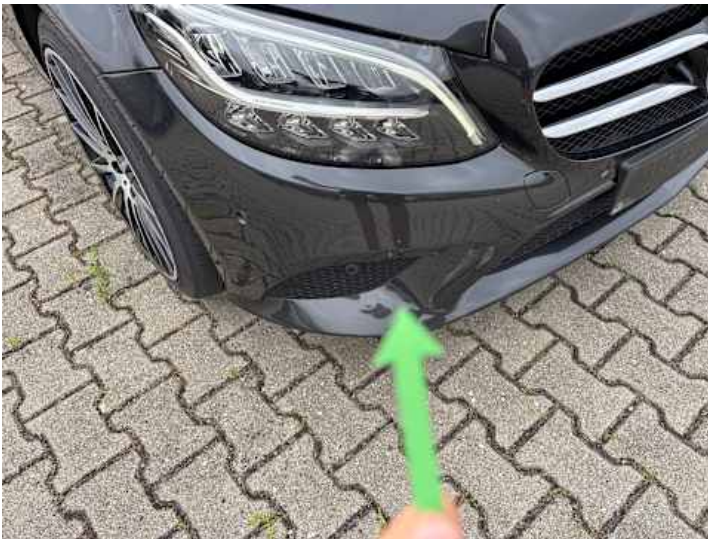
Stoßstange vorne (Steinschlag)

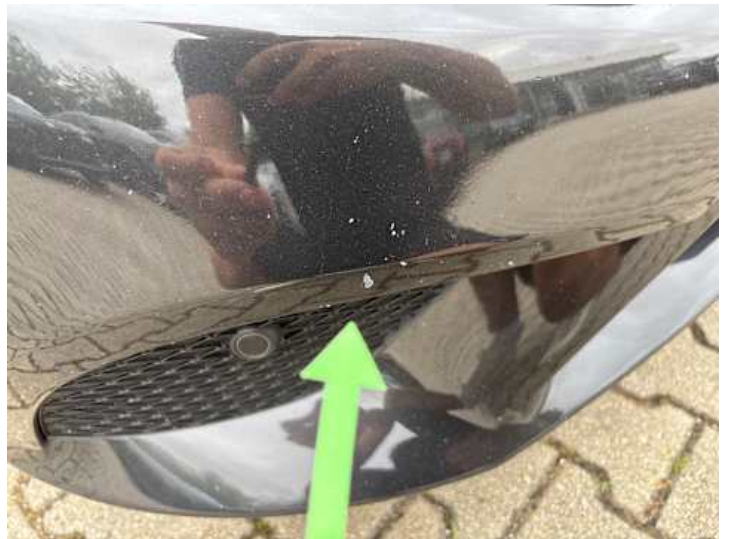
Stoßstange vorne (Steinschlag)

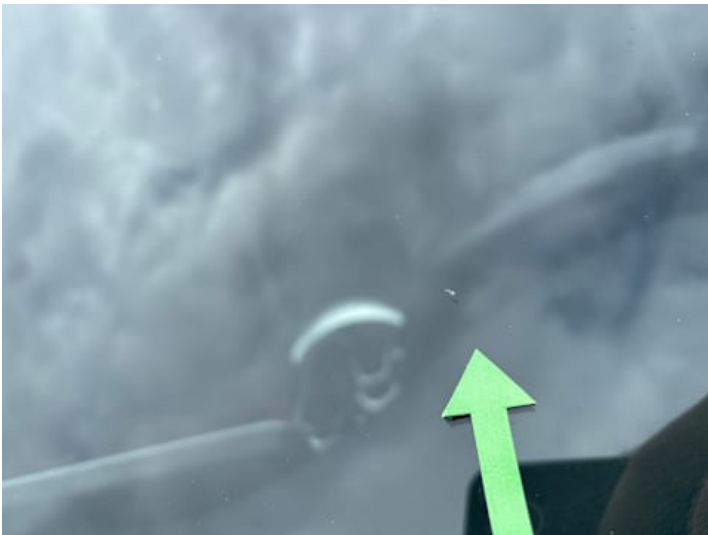
Windschutzscheibe (Steinschlag)

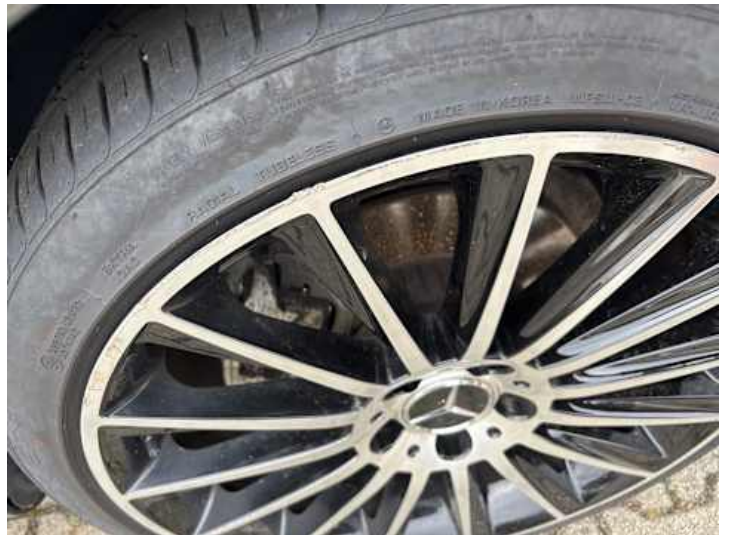
Rad (Kratzer, Kerben)

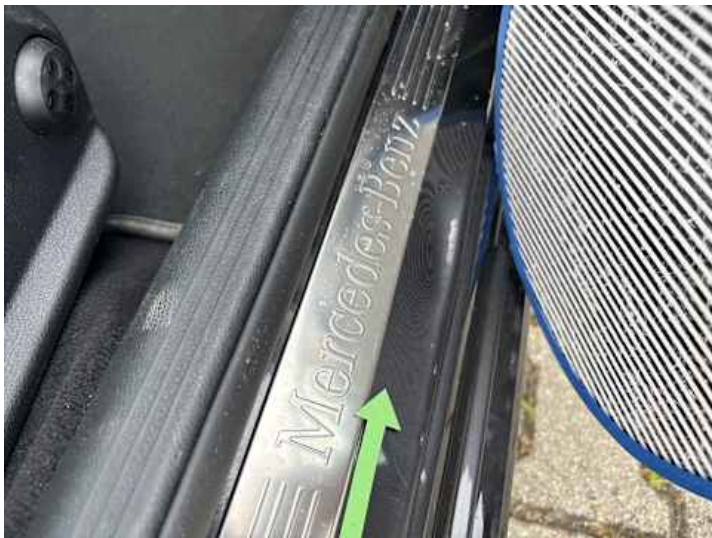
Beifahrertür (Kratzer, Delle)

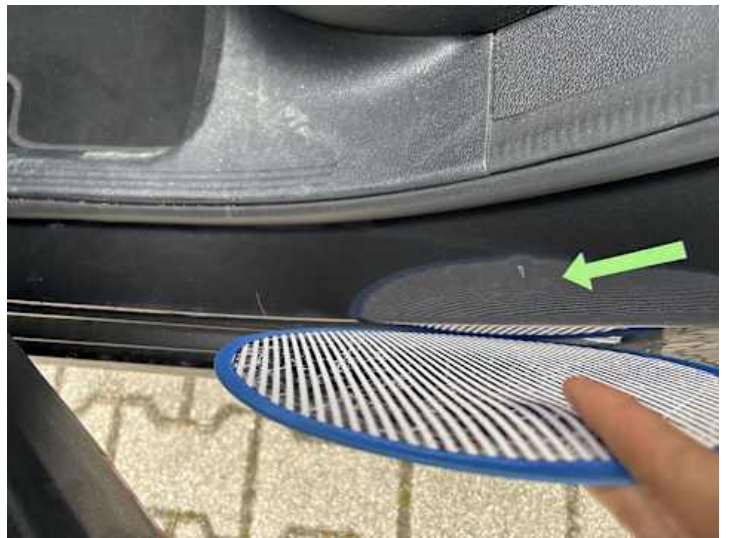
| Fahrzeugteil | Lackschichtdicke (in µm) | Fahrzeugteil | Lackschichtdicke (in µm) |
|---|---|---|---|
| Türe hinten links | 180 | Türe hinten rechts | 120 |

Türe hinten links (Delle, Kratzer)

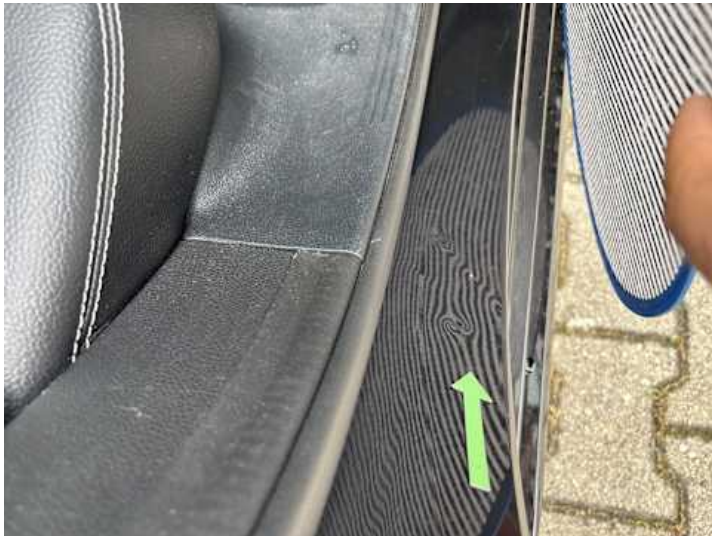
Türe hinten rechts (Kratzer, Delle)

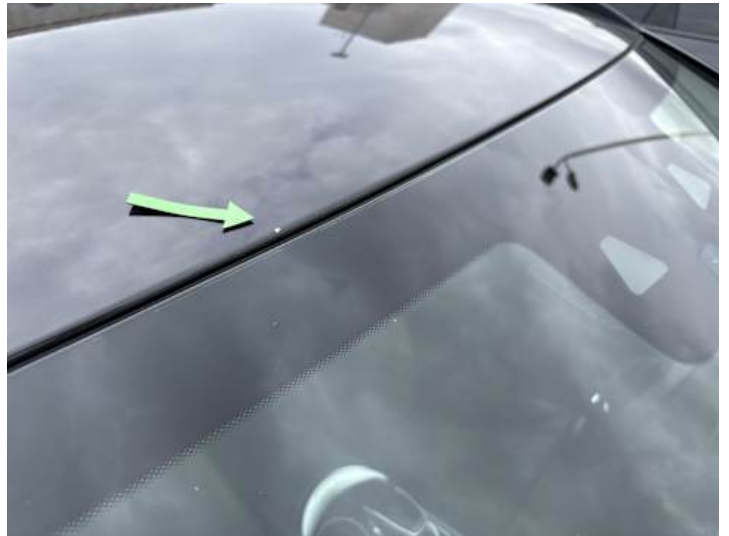
Dach (Steinschlag)

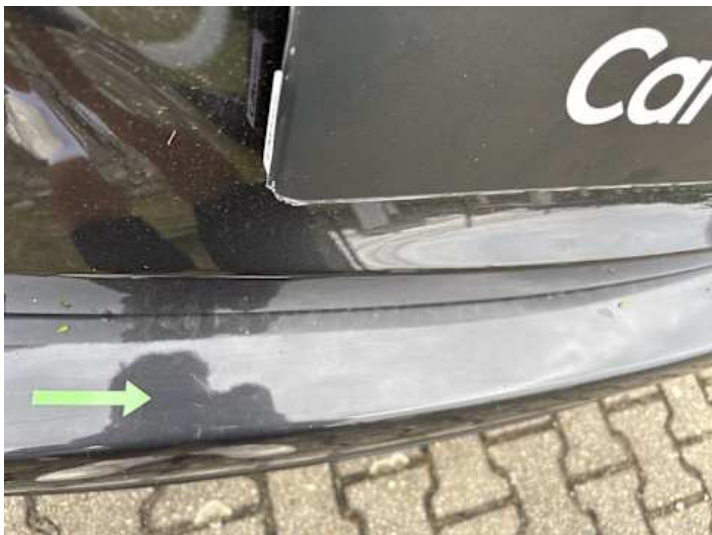
Stoßstange hinten (Kratzer)

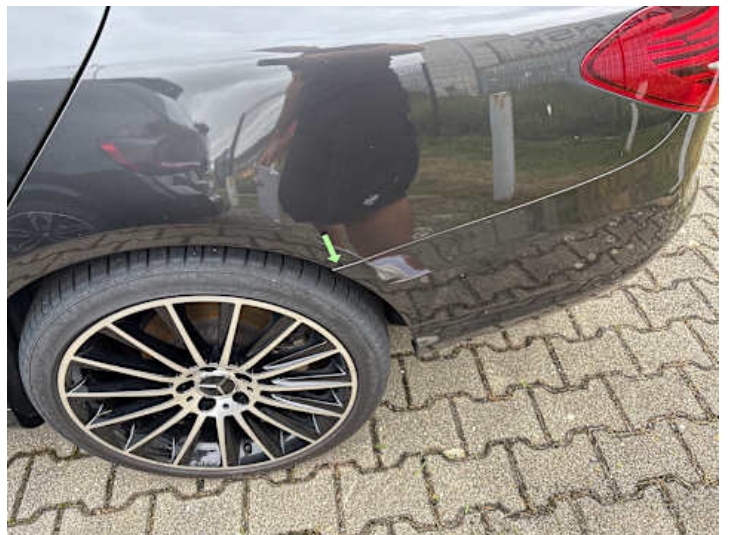
Stoßstange hinten (Spaltmaße ungenau)

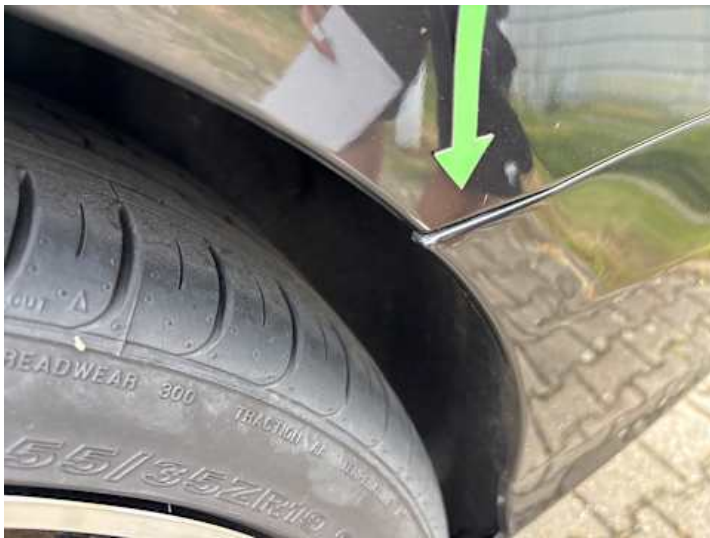
Stoßstange hinten (Spaltmaße ungenau)

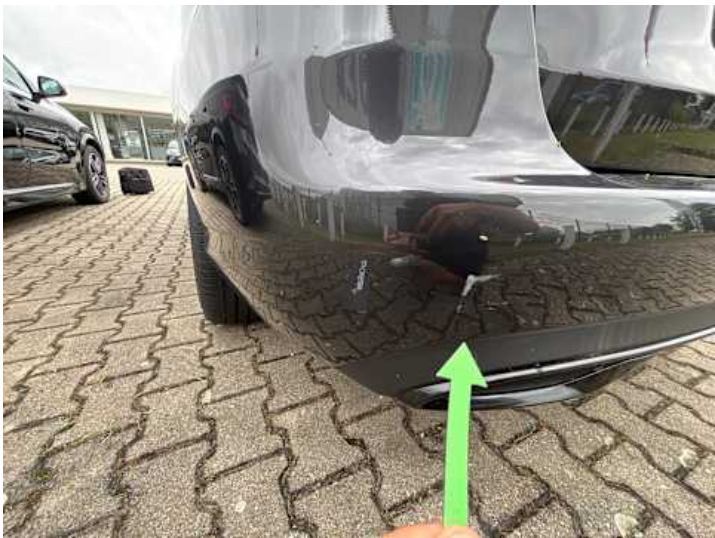
Stoßstange hinten (Lackschaden, Verformung)

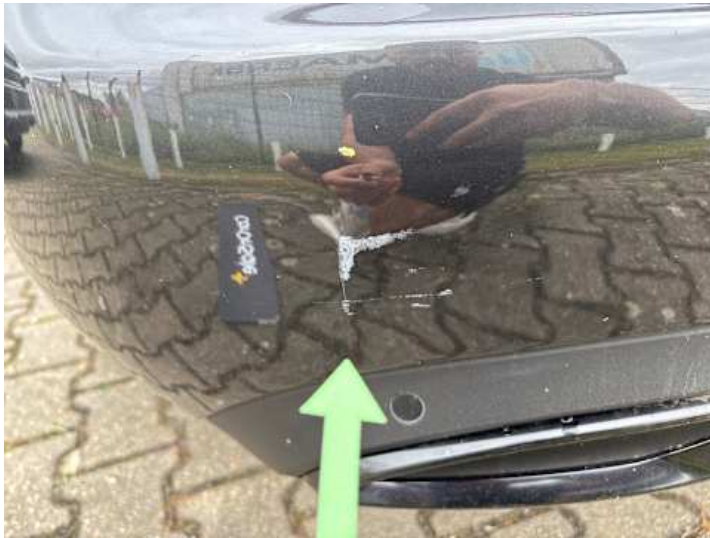
Stoßstange hinten (Lackschaden, Verformung)

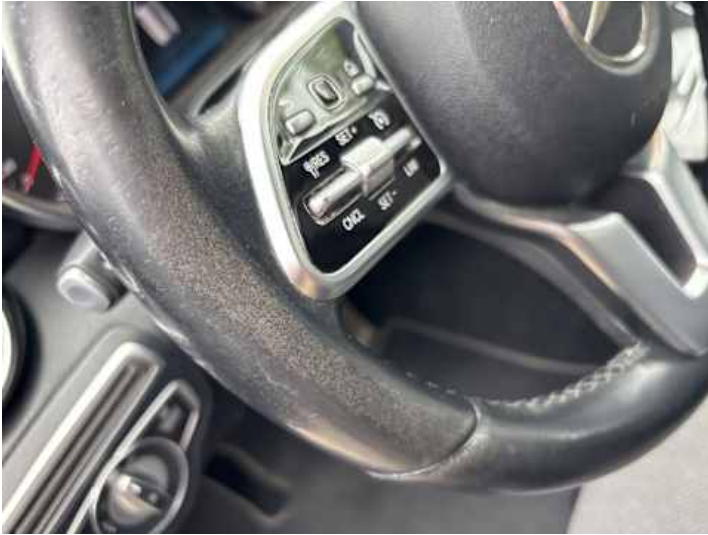
Innenraum (Verschmutzung)

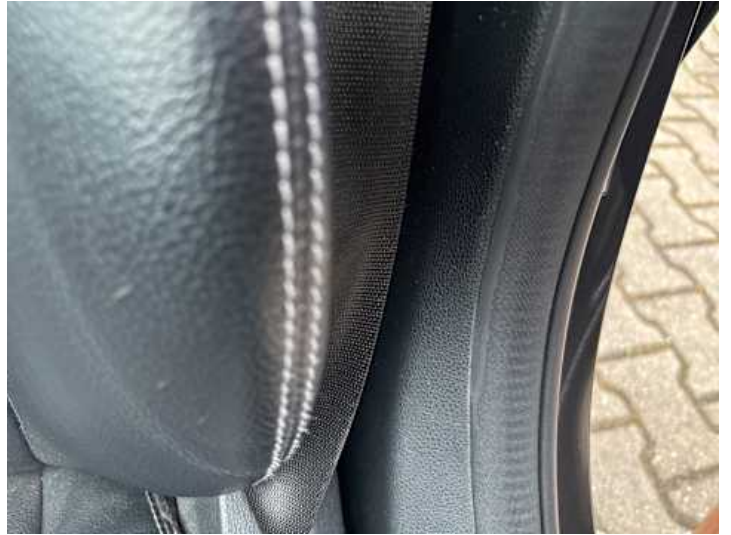
Innenraum (Verschleiß)

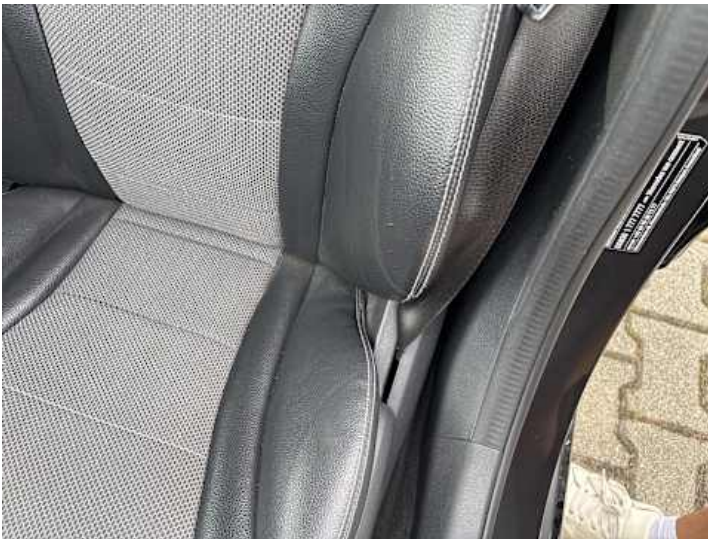
Innenraum (Verschleiß)
