## Suzuki Alto Basis

EZ 10/2011 | Kleinwagen | Benzin | Schaltgetriebe | 70.305km  
Besteuerung: Differenzbesteuert (§25a UStG)  
Fahrzeugstandort: 41\*\*\*  
Fahrzeug aufgenommen am: 30.07.2026

## Fahrzeugdaten

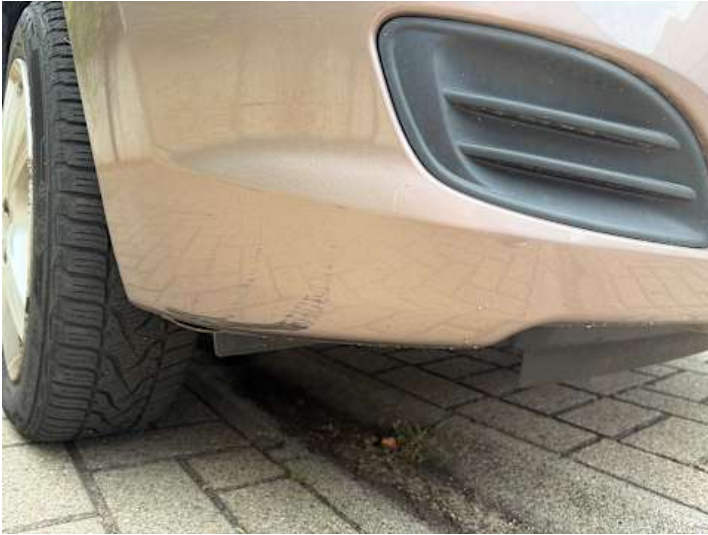
Stoßstange vorne (Lackschaden, Kratzer)

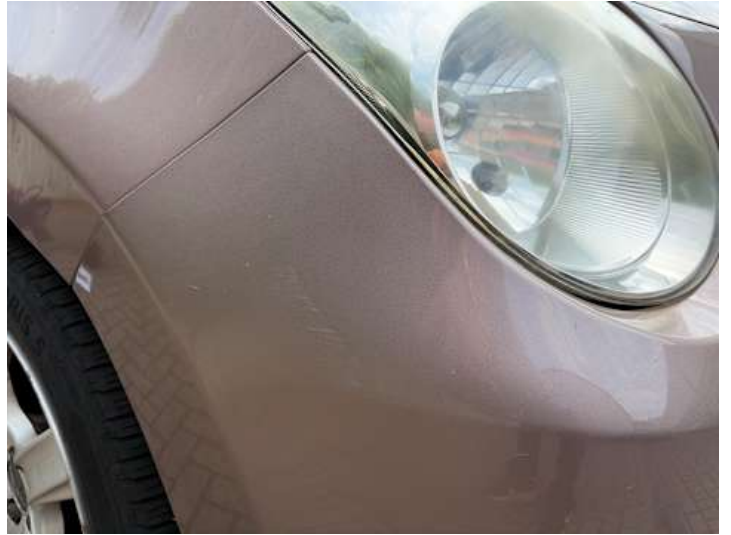
Stoßstange vorne (Lackschaden, Kratzer)

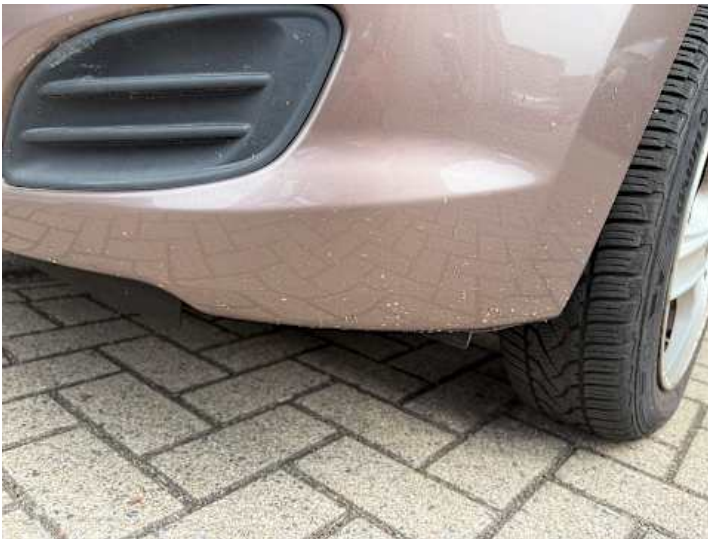
Stoßstange vorne (Lackschaden, Kratzer)

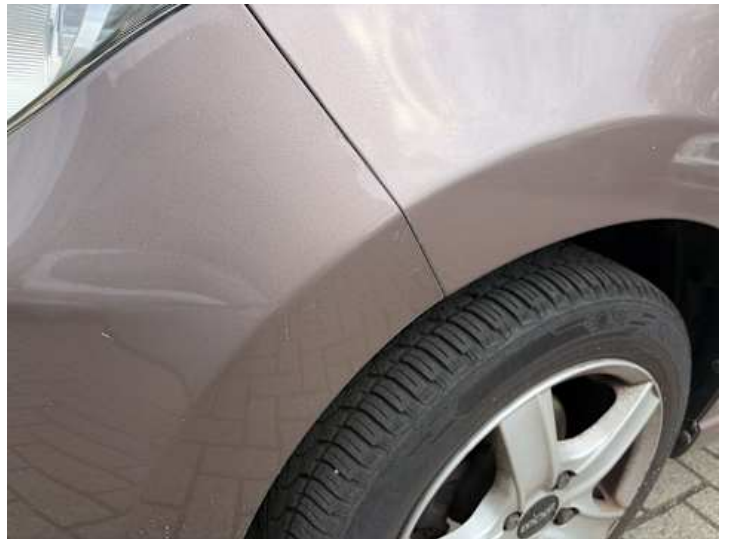
Stoßstange vorne (Lackschaden, Kratzer)

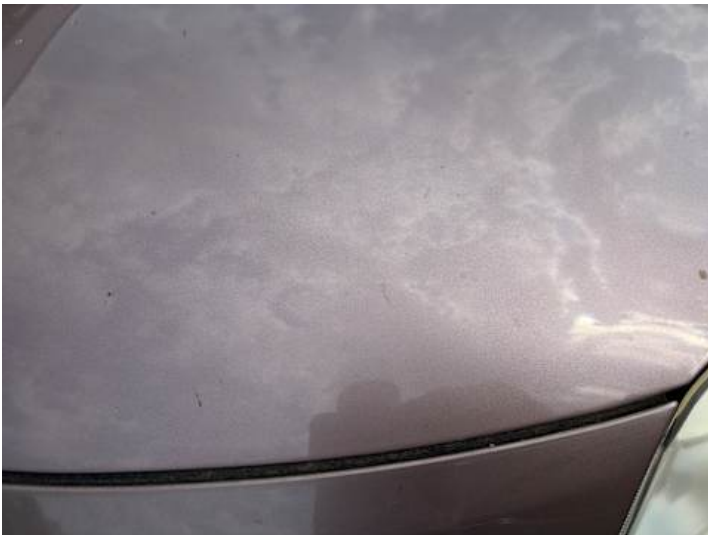
Motorhaube (Lackschaden, Kratzer, Steinschlag)

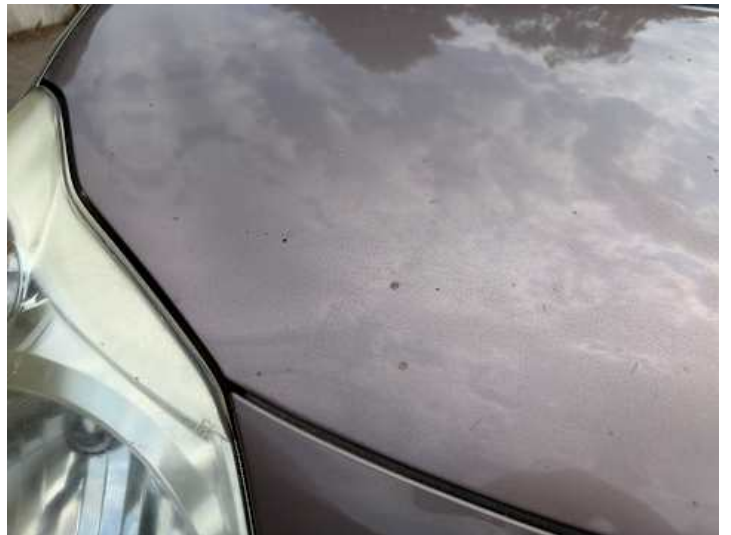
Motorhaube (Lackschaden, Kratzer, Steinschlag)

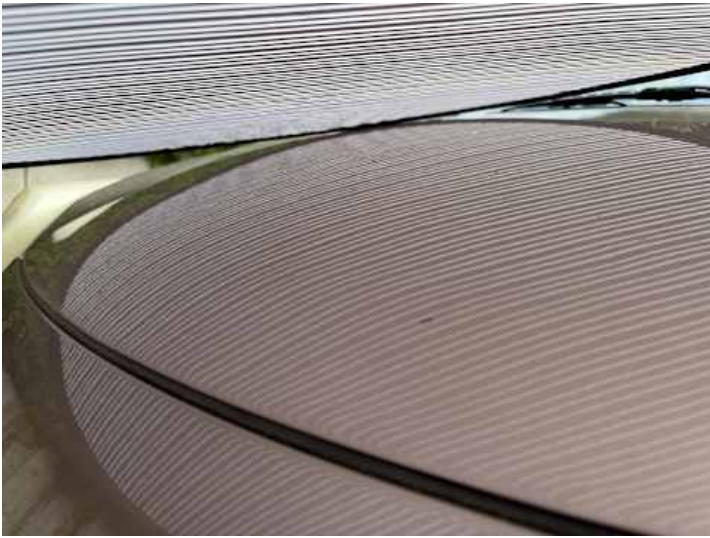
Motorhaube (Delle)

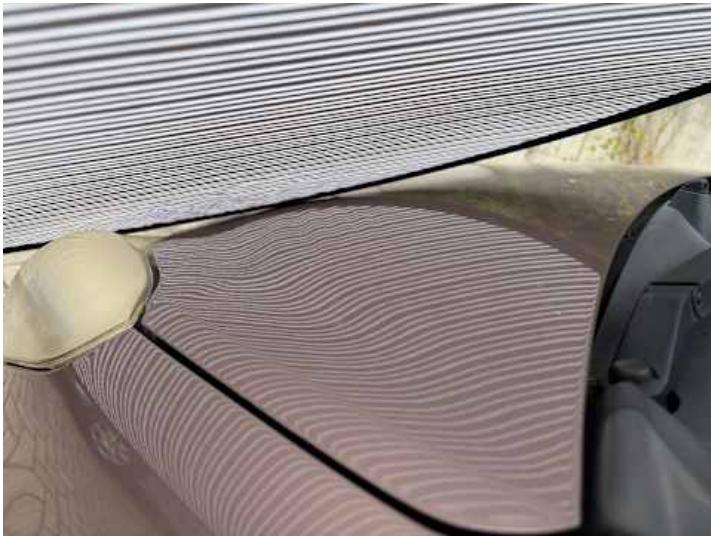
Motorhaube (Delle)

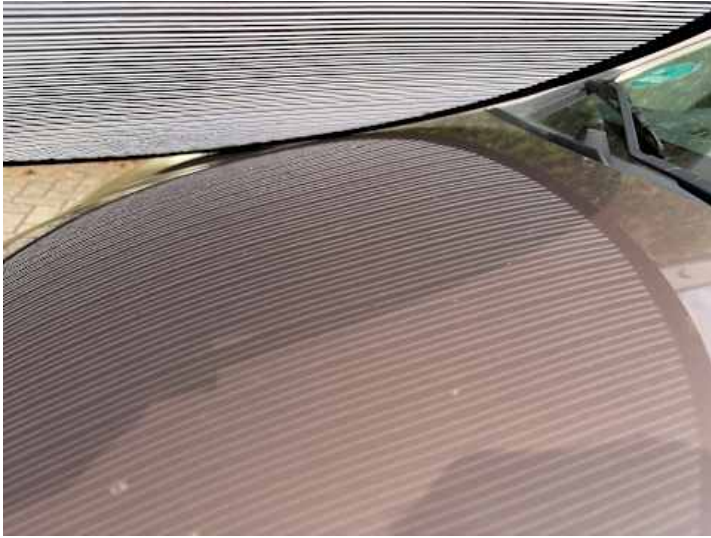
Motorhaube (Delle)

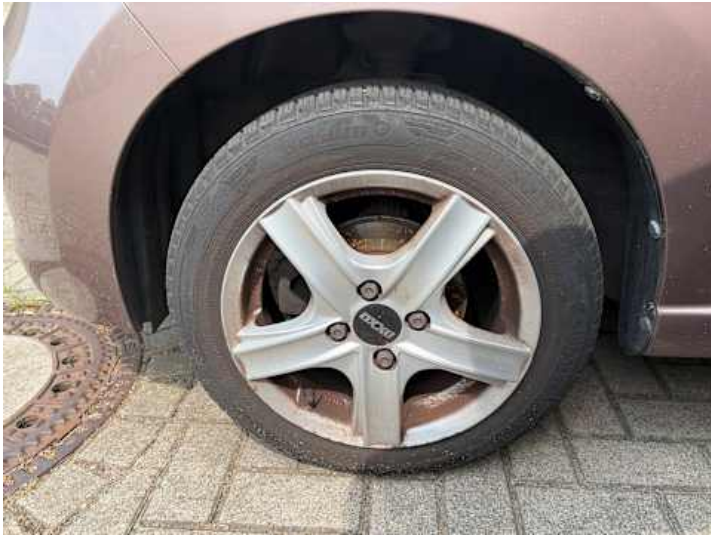
Rad (Kerben, Kratzer)

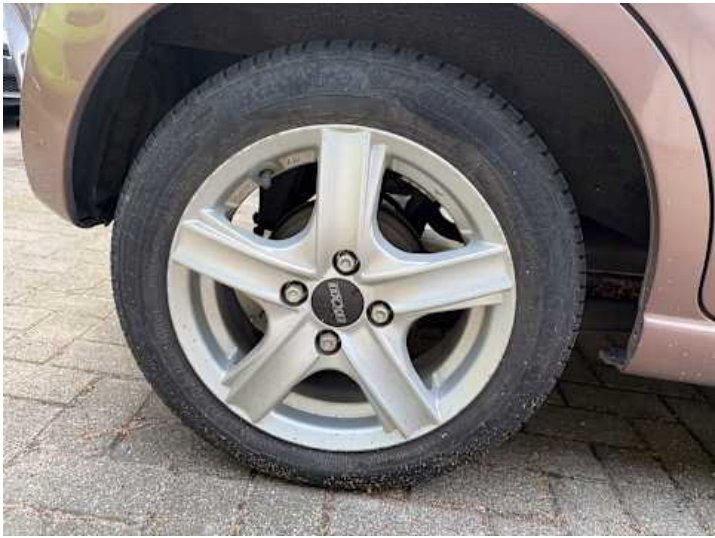
Rad (Kerben, Kratzer)

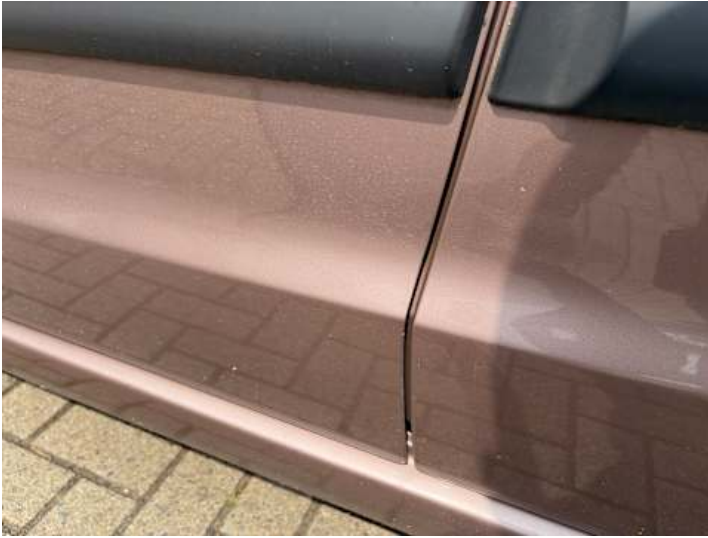
Fahrtür (Lackschaden, Kratzer)

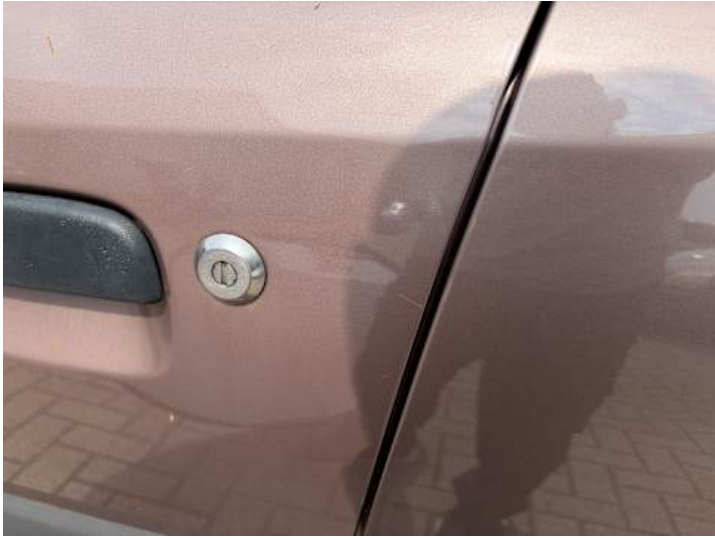
Fahrtür (Lackschaden, Kratzer)

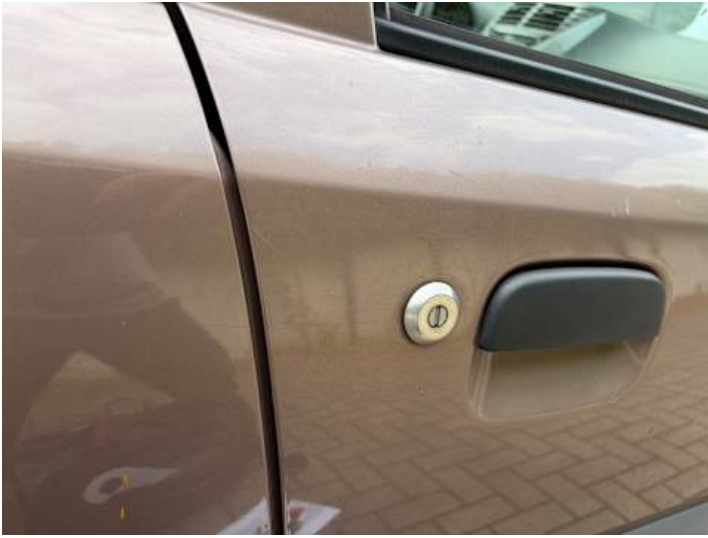
Beifahrtür (Lackschaden, Kratzer)

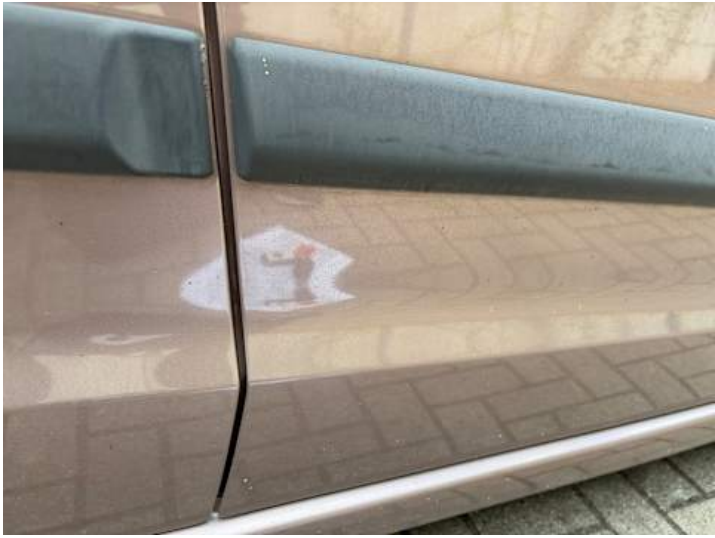
Beifahrtür (Lackschaden, Kratzer)

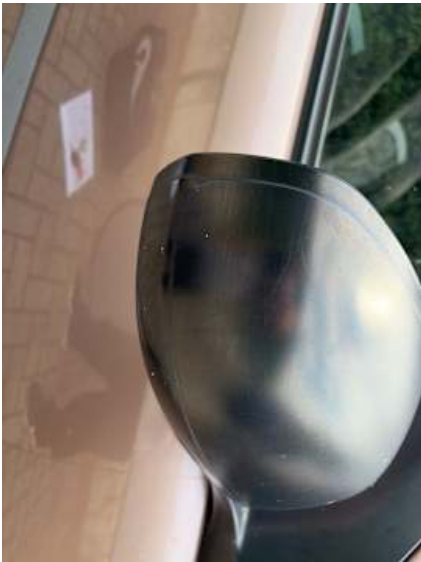
Beifahrertür (Lackschaden, Kratzer)

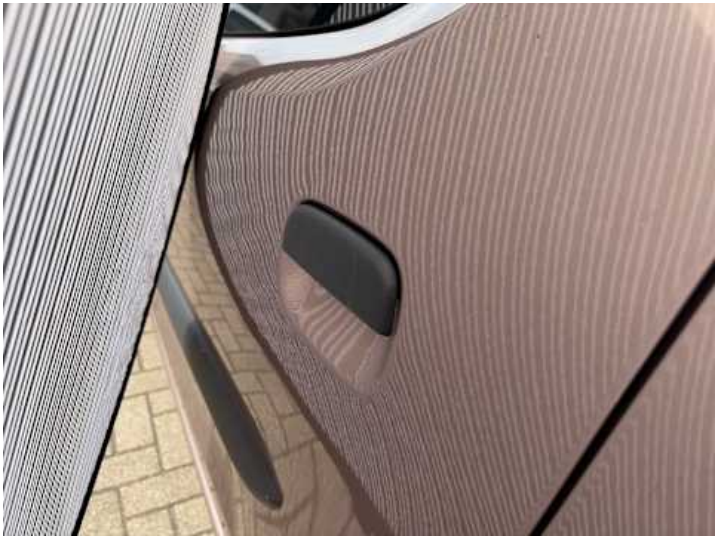
| Fahrzeugteil | Lackschichtdicke (in µm) | Fahrzeugteil | Lackschichtdicke (in µm) |
|---|---|---|---|
| Türe hinten links | 190 | Türe hinten rechts | 110 |

Türe hinten links (Delle)

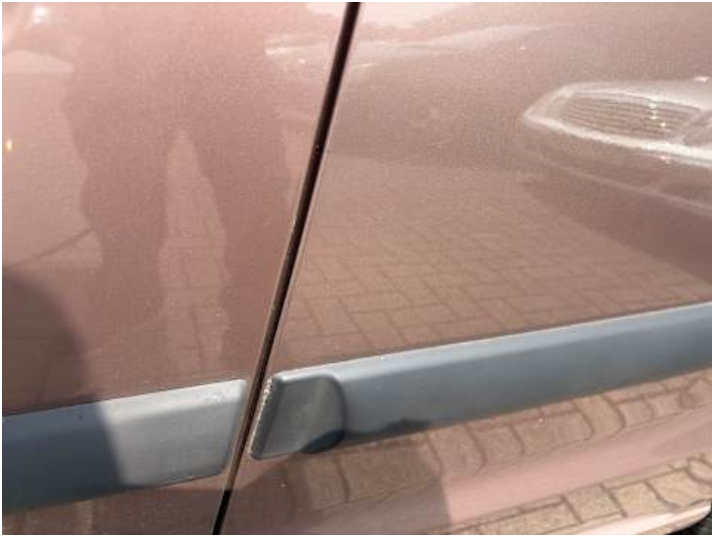
Türe hinten links (Lackschaden, Kratzer)

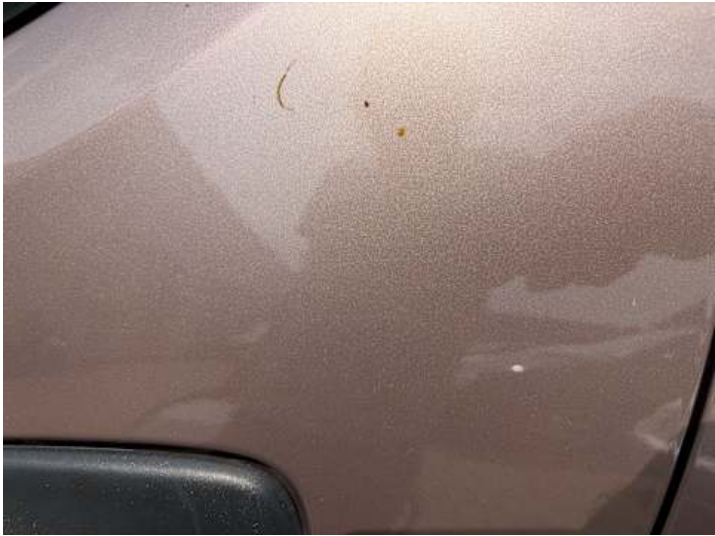
Türe hinten links (Lackschaden, Kratzer)

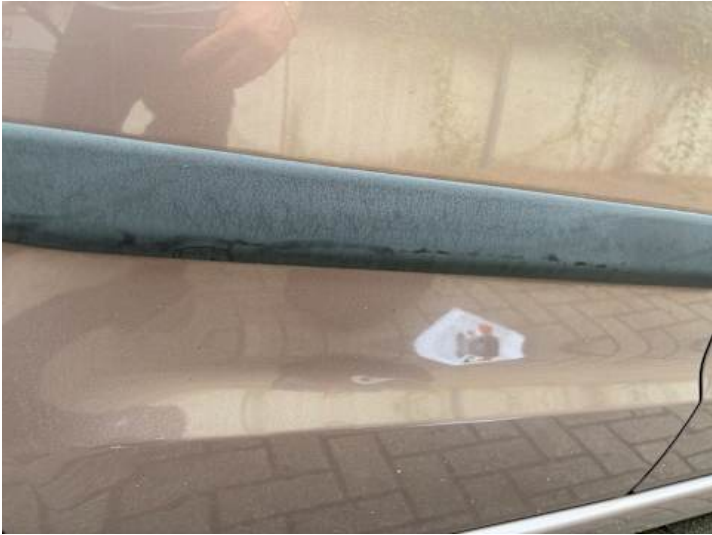
Türe hinten rechts (Lackschaden, Kratzer)

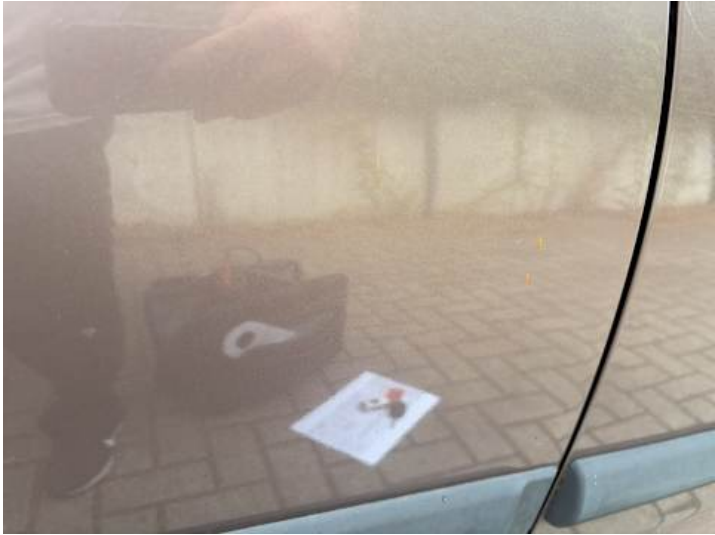
Türe hinten rechts (Lackschaden, Kratzer)

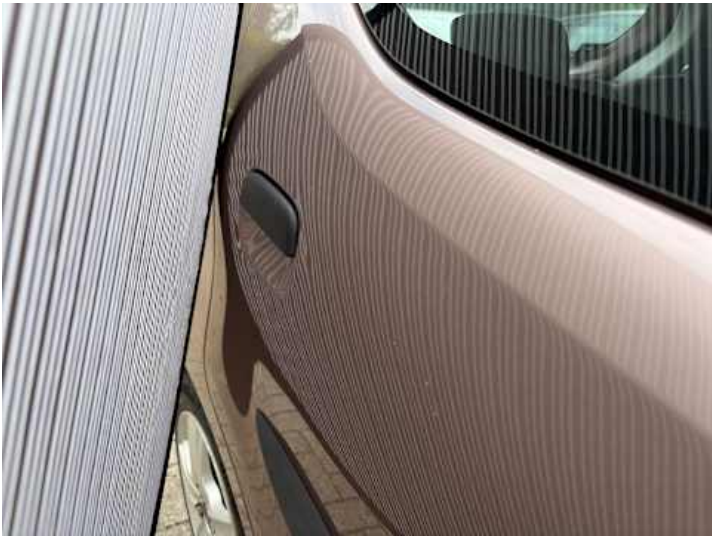
Türe hinten rechts (Delle)

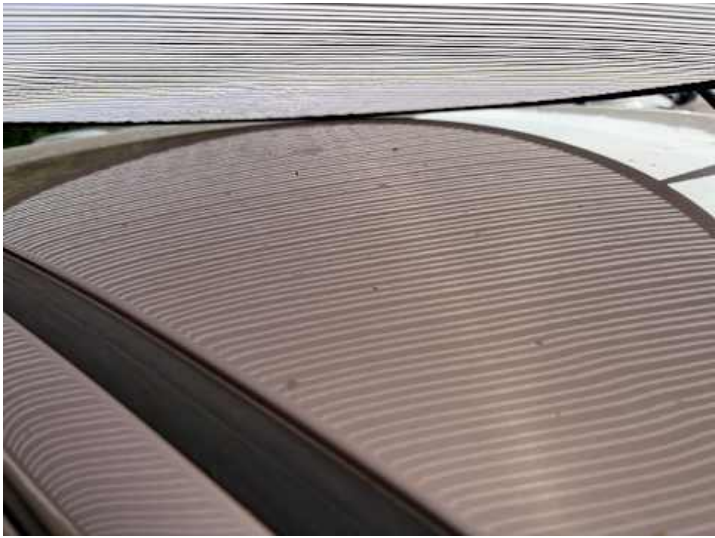
Dach (Delle)

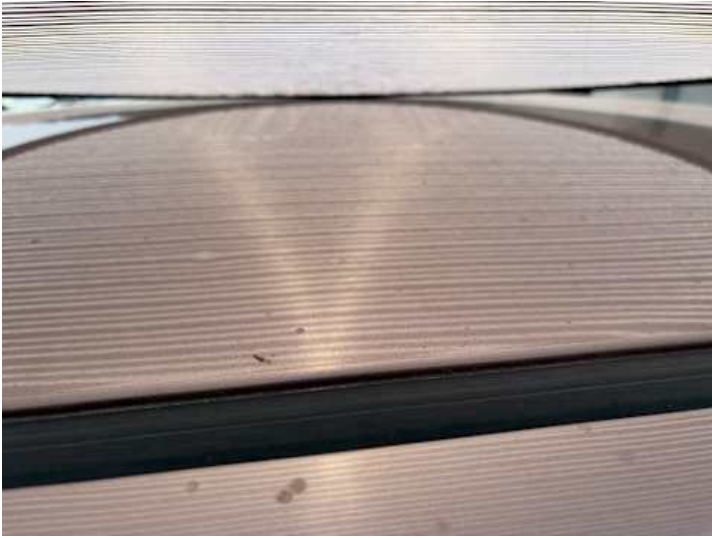
Dach (Delle)

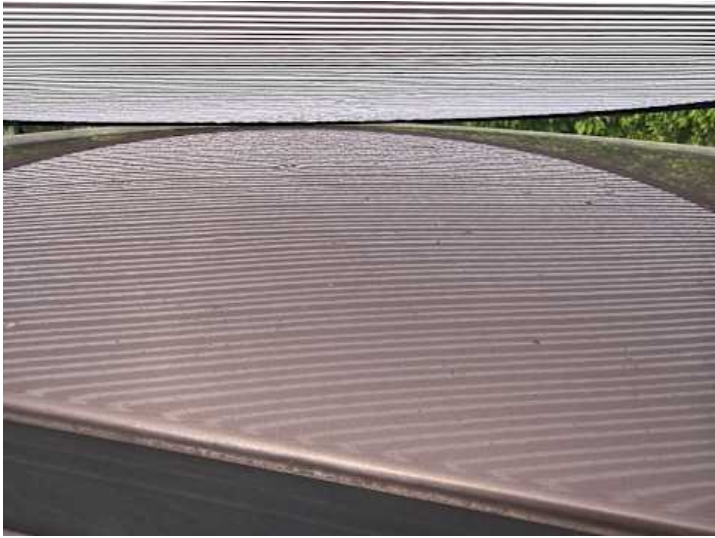
Dach (Delle)

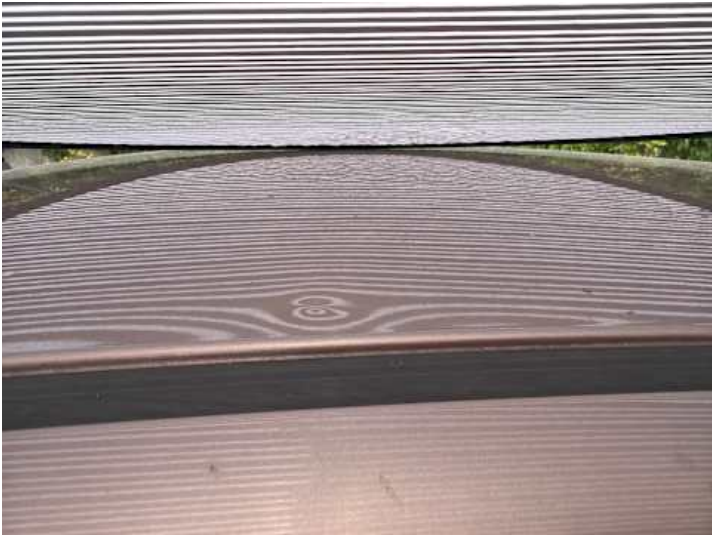
Dach (Delle)

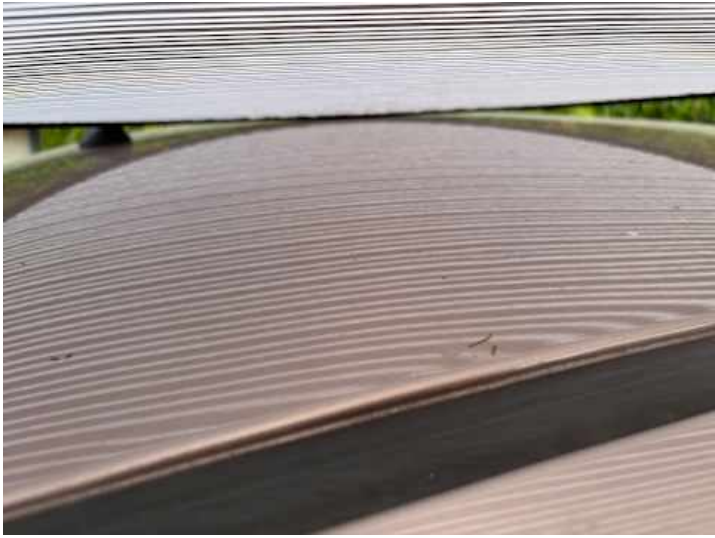
Dach (Delle)

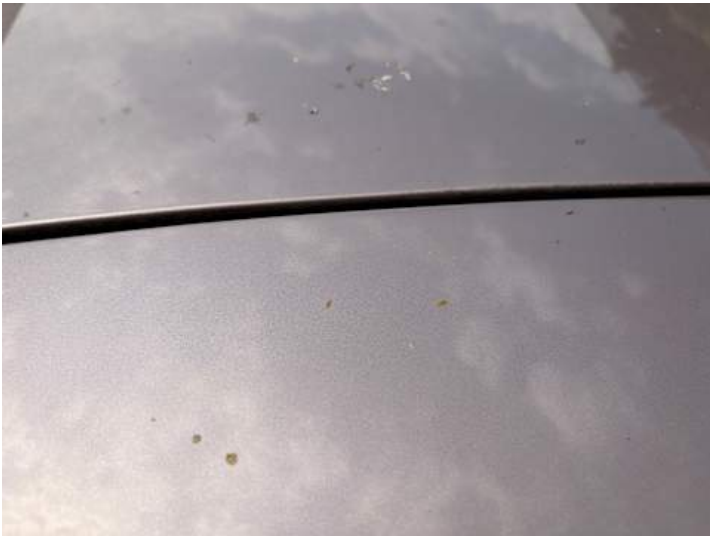
Dach (Lackschaden)

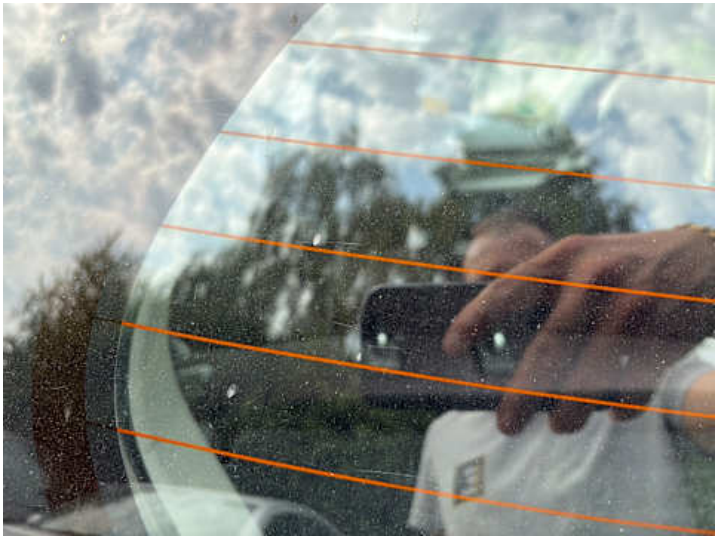
Rückscheibe (Kratzer)

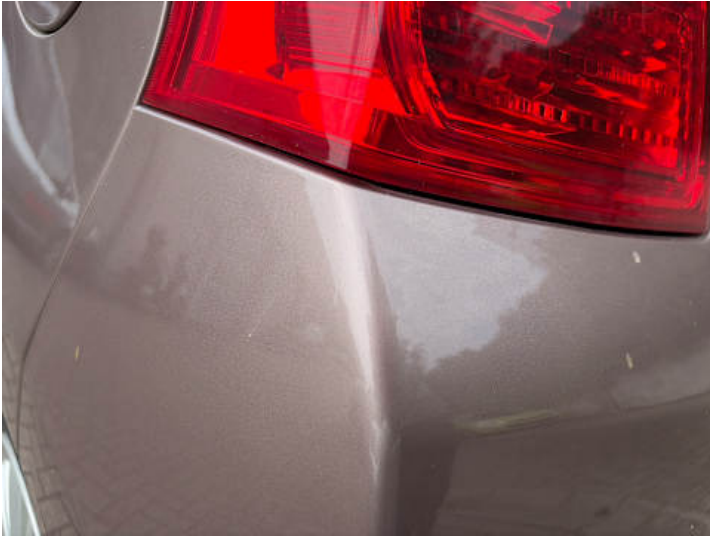
Stoßstange hinten (Lackschaden, Kratzer)

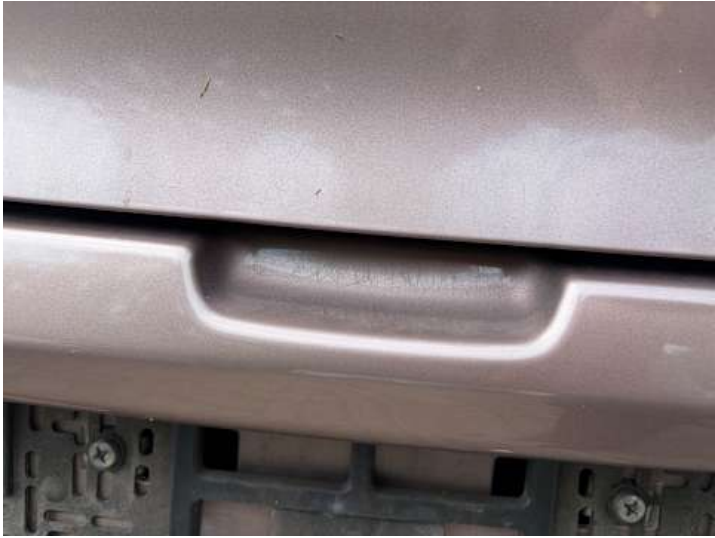
Stoßstange hinten (Lackschaden, Kratzer)

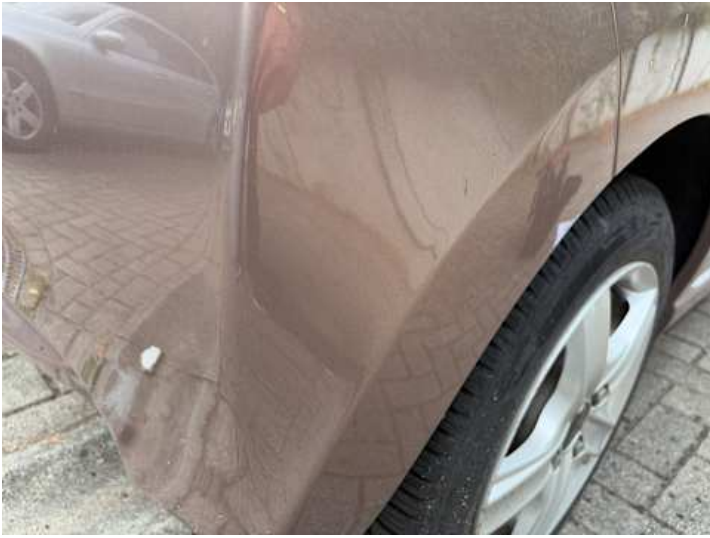
Stoßstange hinten (Lackschaden, Kratzer)

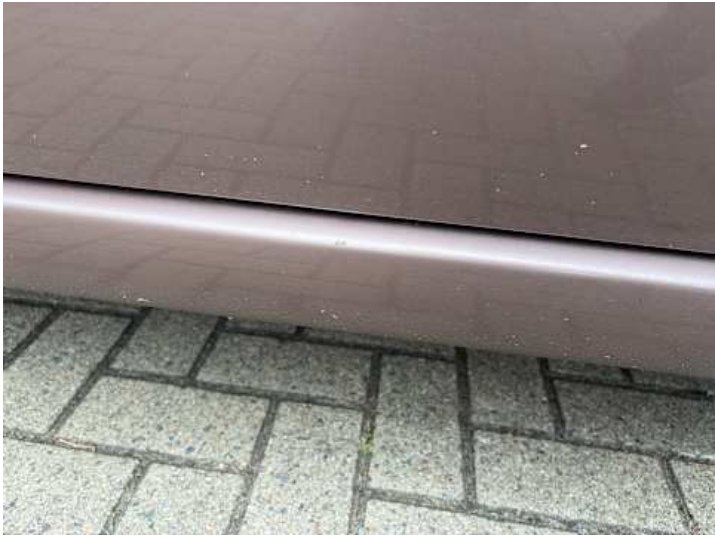
Schweller links (Lackschaden, Kratzer)

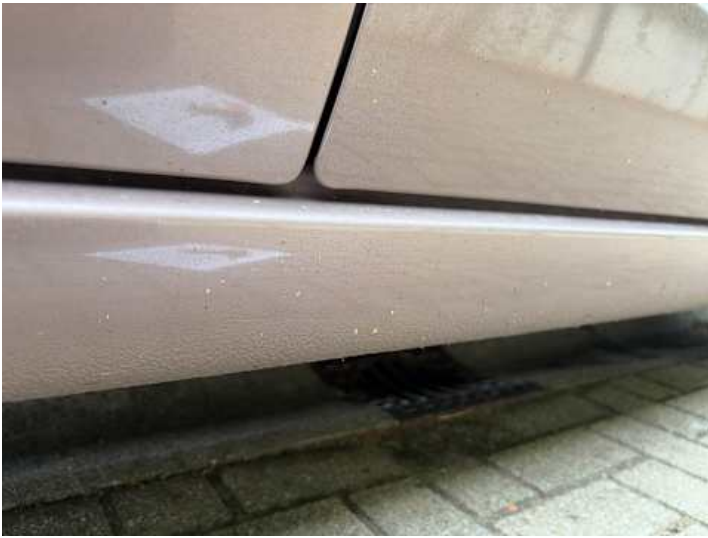
Schweller rechts (Lackschaden, Kratzer)

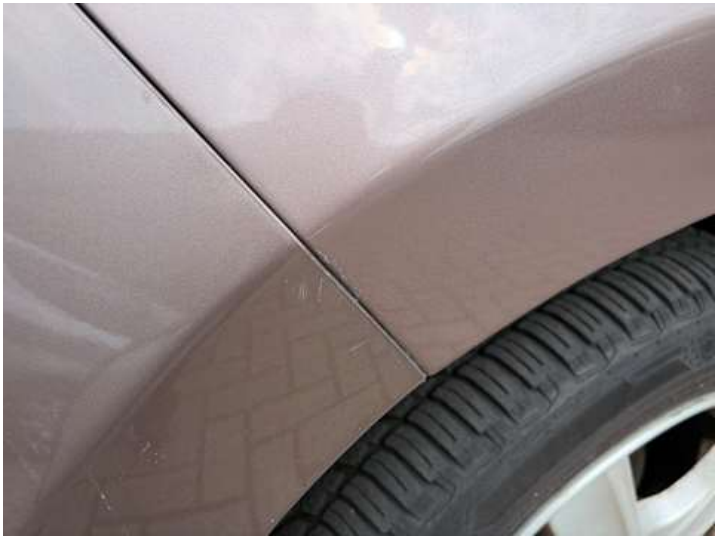
Kotflügel vorne links (Lackschaden, Kratzer)

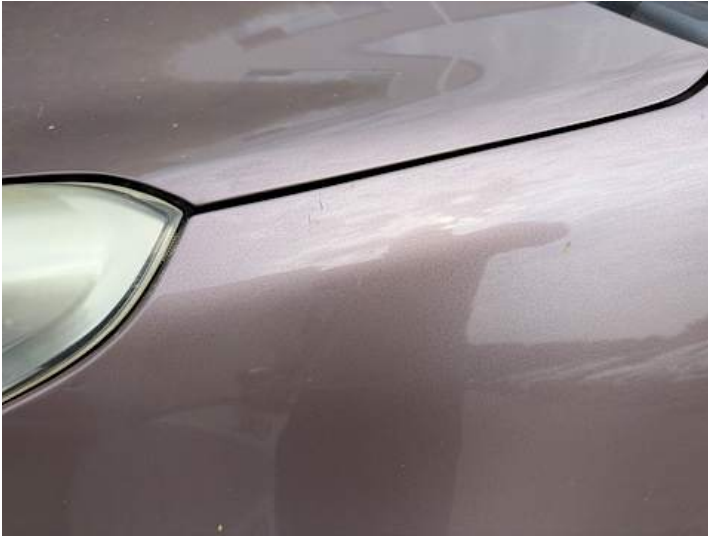
Kotflügel vorne links (Lackschaden, Kratzer)

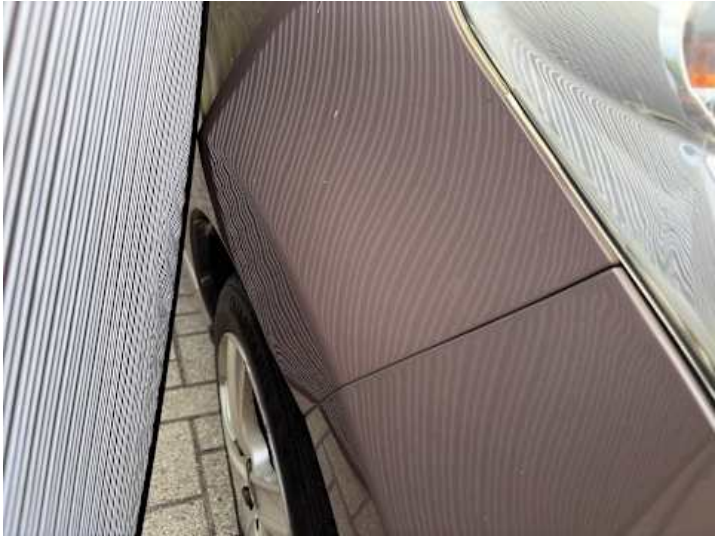
Kotflügel vorne rechts (Delle, Verformung)

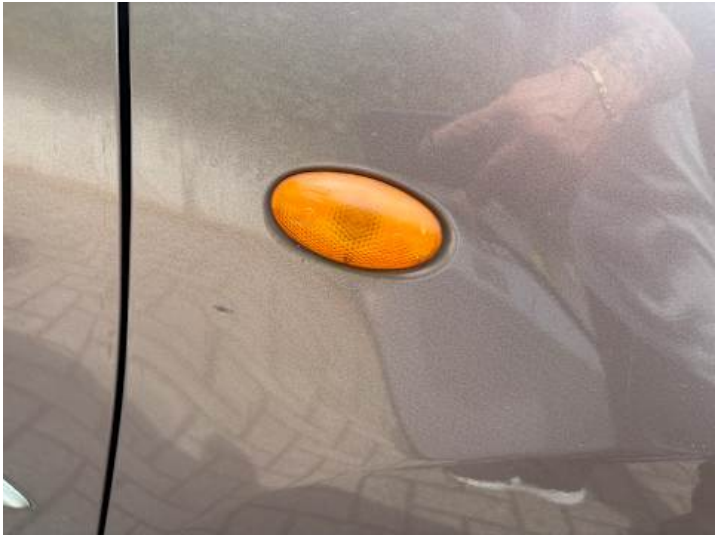
Kotflügel vorne rechts (Lackschaden, Kratzer)

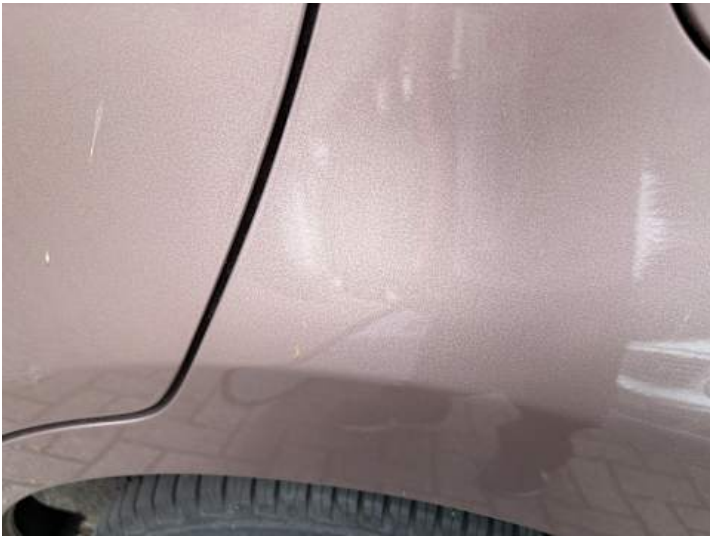
| Fahrzeugteil | Lackschichtdicke (in µm) | Fahrzeugteil | Lackschichtdicke (in µm) |
|---|---|---|---|
| Seitenteil hinten links | 550 | Seitenteil hinten rechts | 120 |

Seitenteil hinten links (Lackschaden, Kratzer)

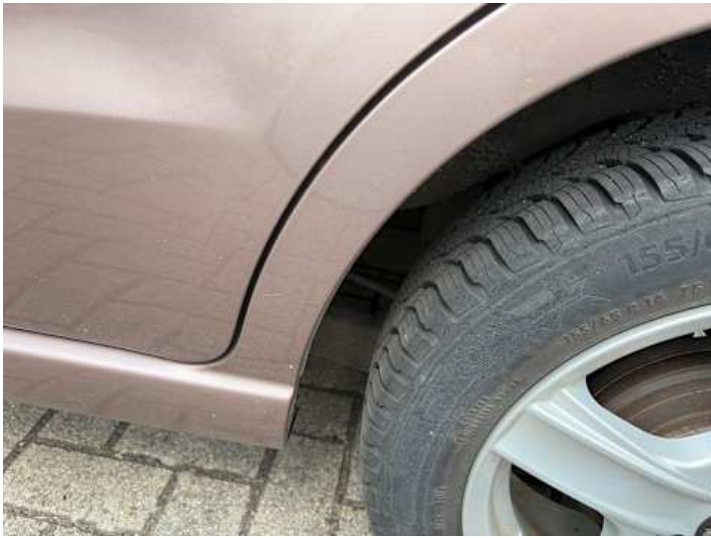
Seitenteil hinten links (Lackschaden, Kratzer)

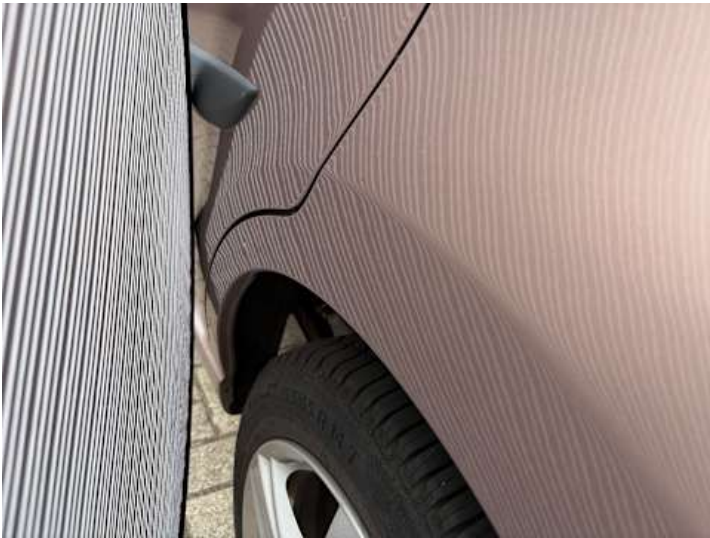
Seitenteil hinten links (Delle)

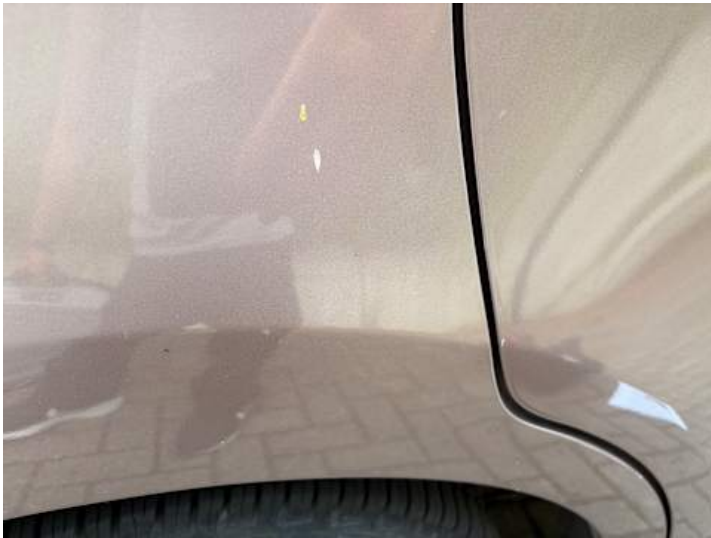
Seitenteil hinten rechts (Lackschaden, Kratzer)

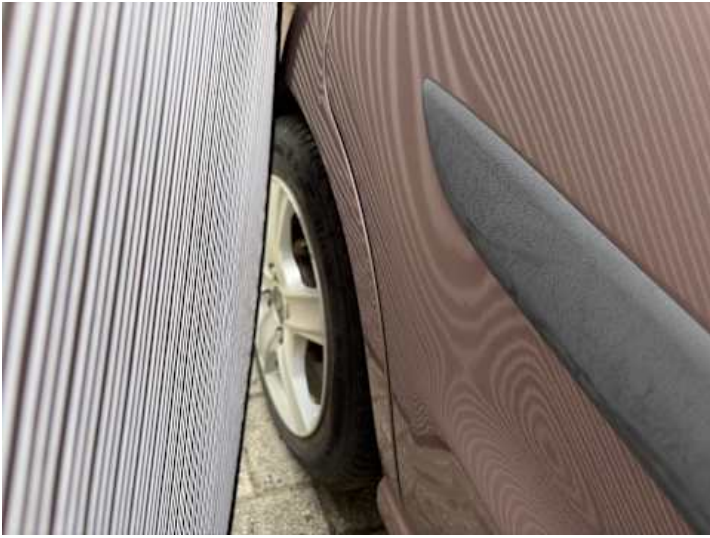
Seitenteil hinten rechts (Delle)

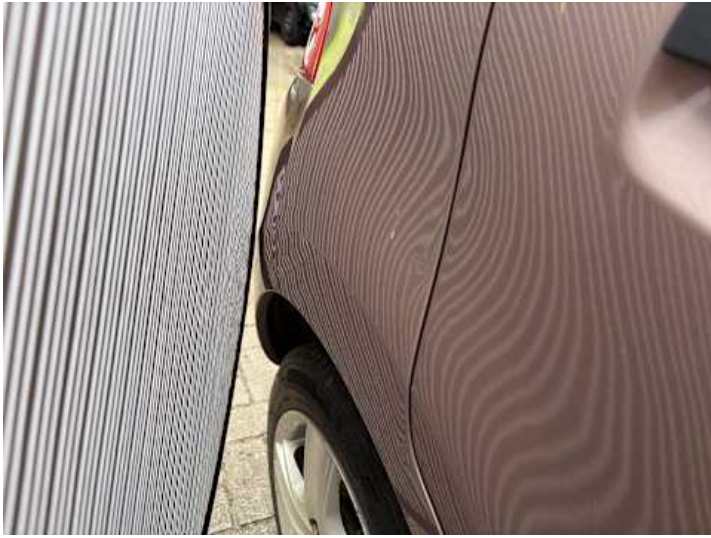
Seitenteil hinten rechts (Delle)

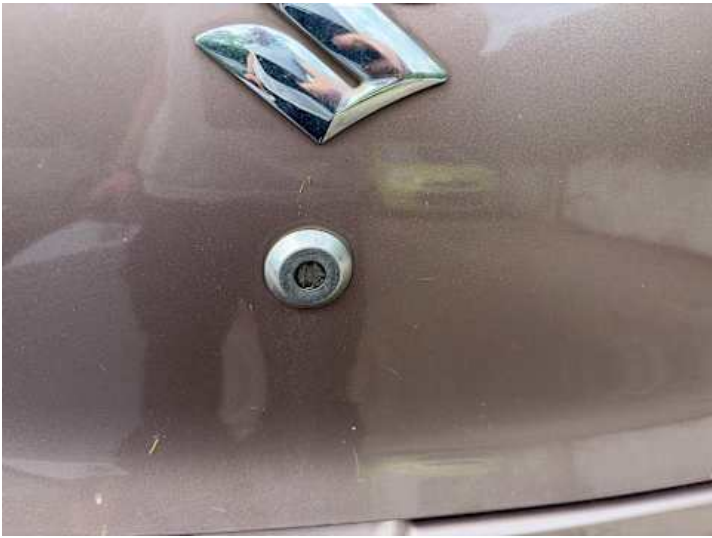
Heckklappe (Lackschaden, Kratzer)

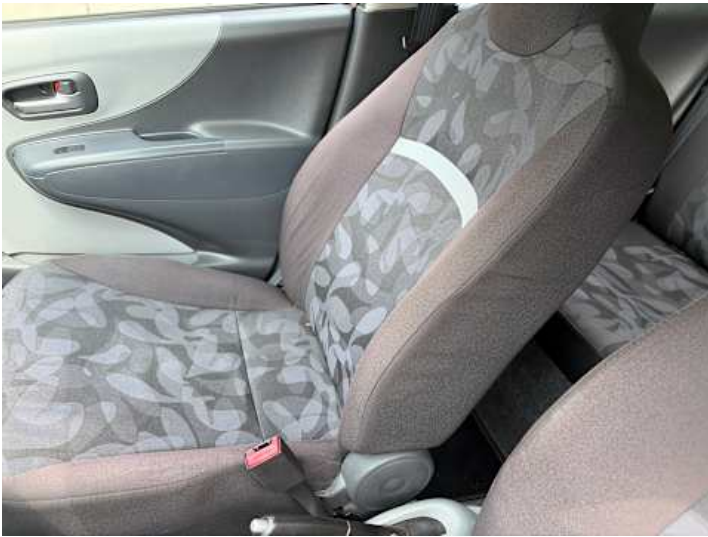
Innenraum (Verschmutzung)

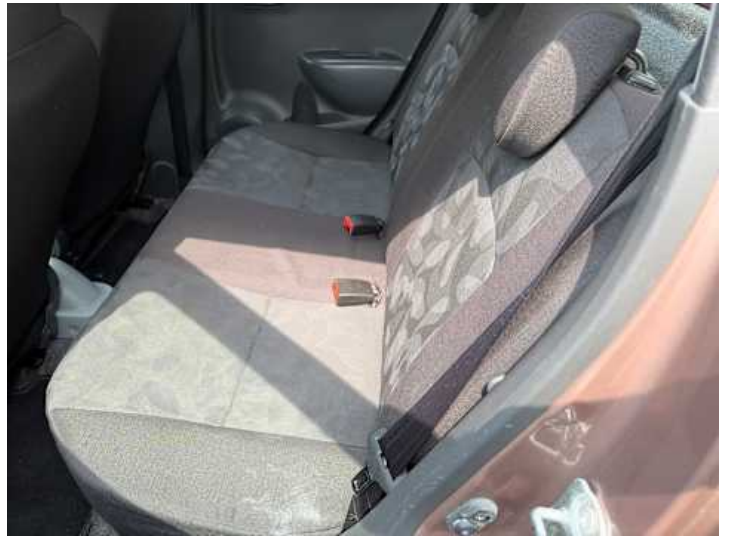
Innenraum (Verschmutzung)

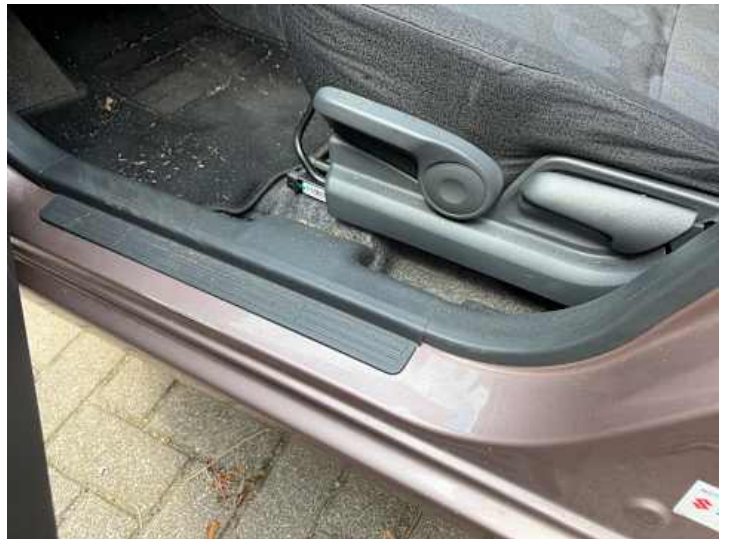
Innenraum (Kratzer)

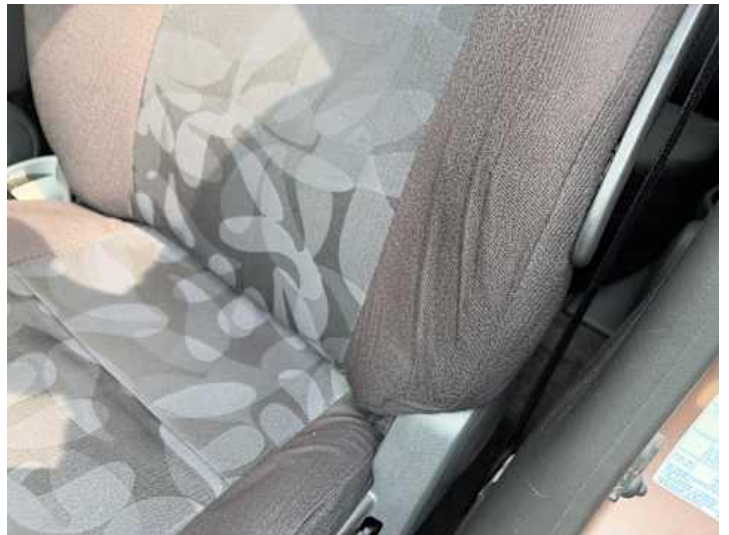
Innenraum (Verschleiß)

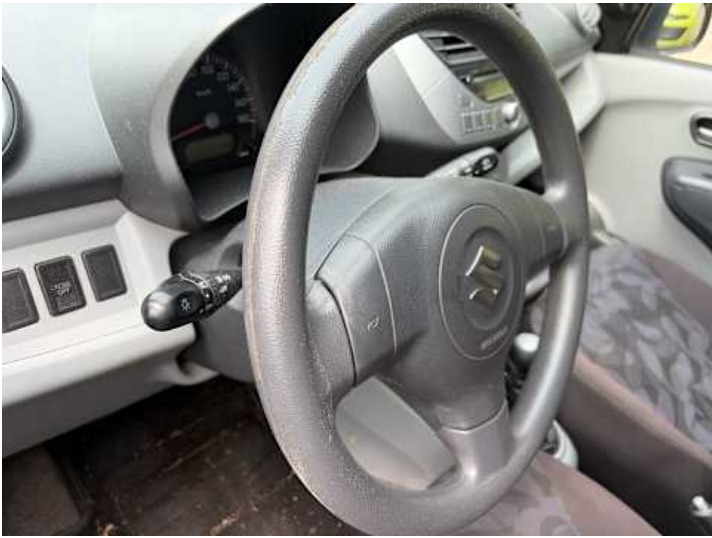
Innenraum (Verschleiß)
