## Jaguar XF 3.0 V6 Diesel

EZ 03/2018 | Limousine | Diesel | Automatikgetriebe | 71.559km  
Besteuerung: Differenzbesteuert (§25a UStG)  
Fahrzeugstandort: 74\*\*\*  
Fahrzeug aufgenommen am: 04.08.2026

# Hinweise zum Zustandsbericht

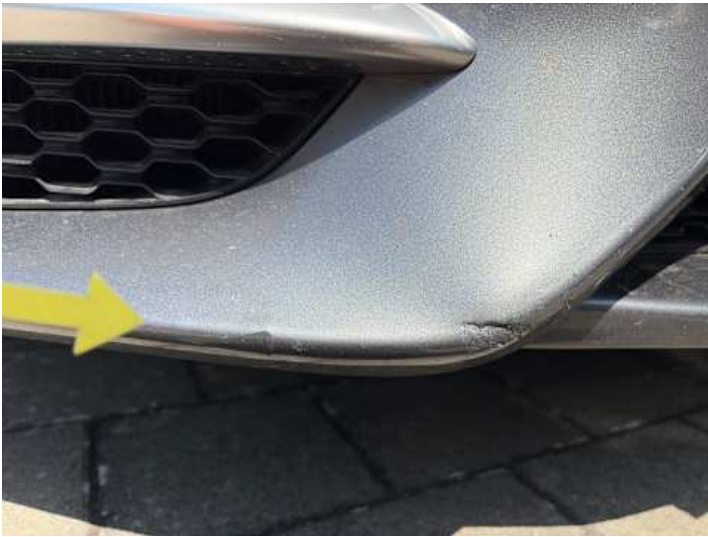
Stoßstange vorne (Kratzer, Verformung)

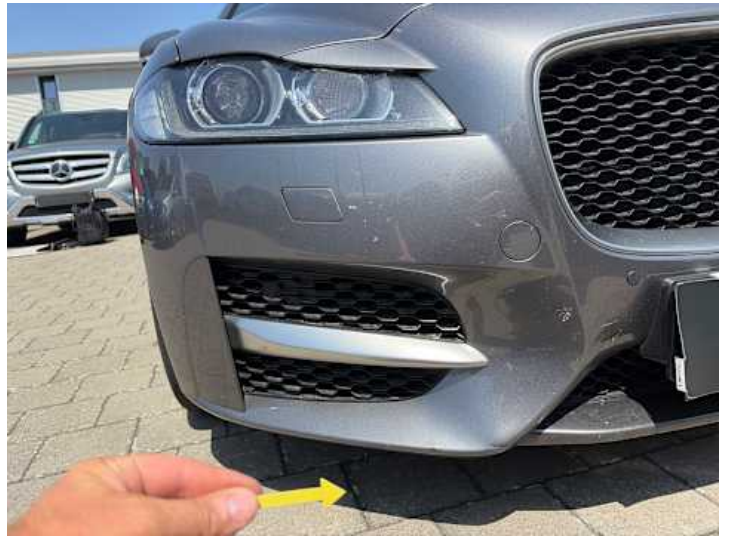
Stoßstange vorne (Kratzer, Verformung)

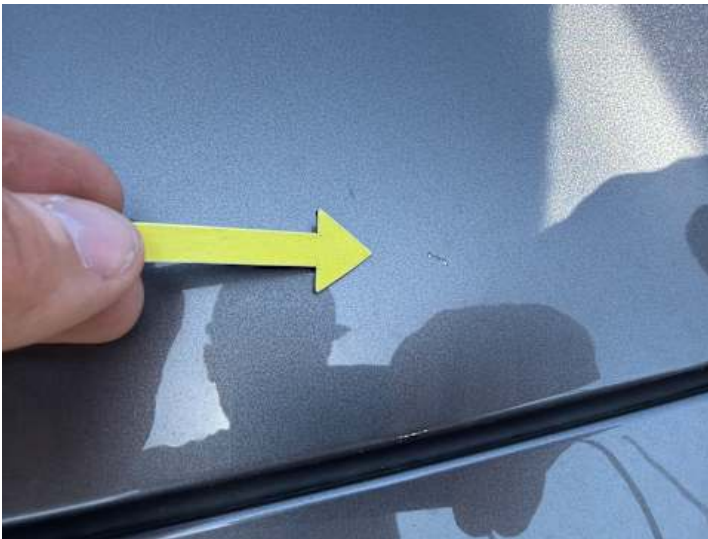
Motorhaube (Steinschlag)

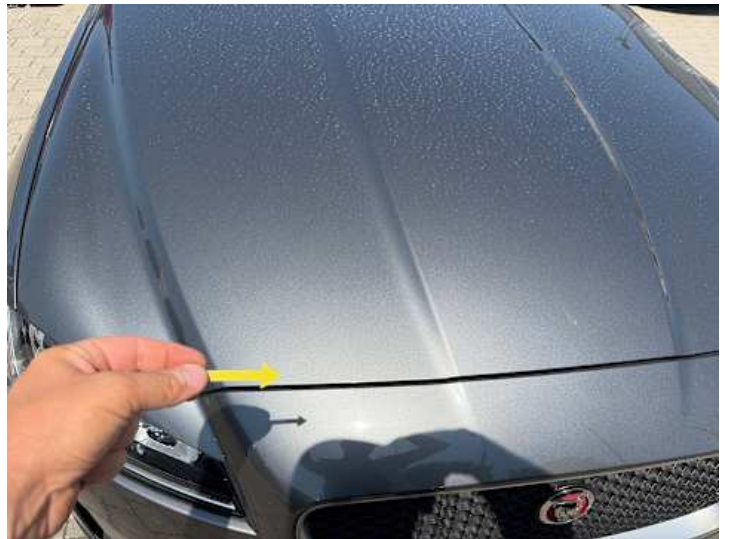
Motorhaube (Steinschlag)

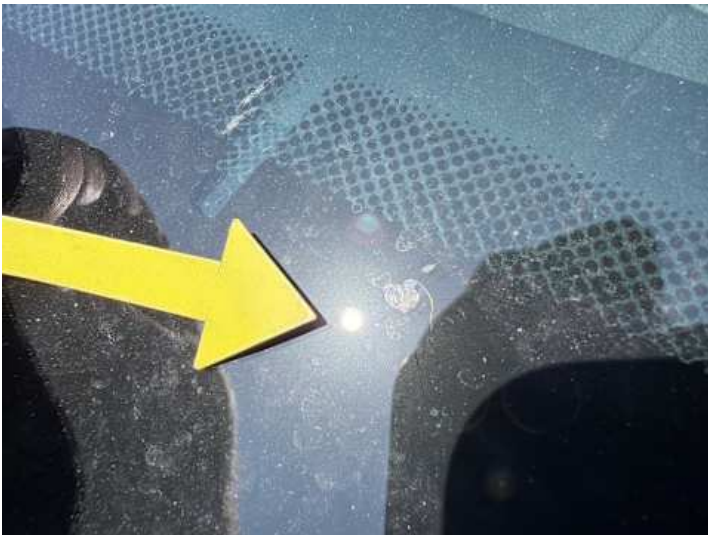
Windschutzscheibe (Steinschlag)

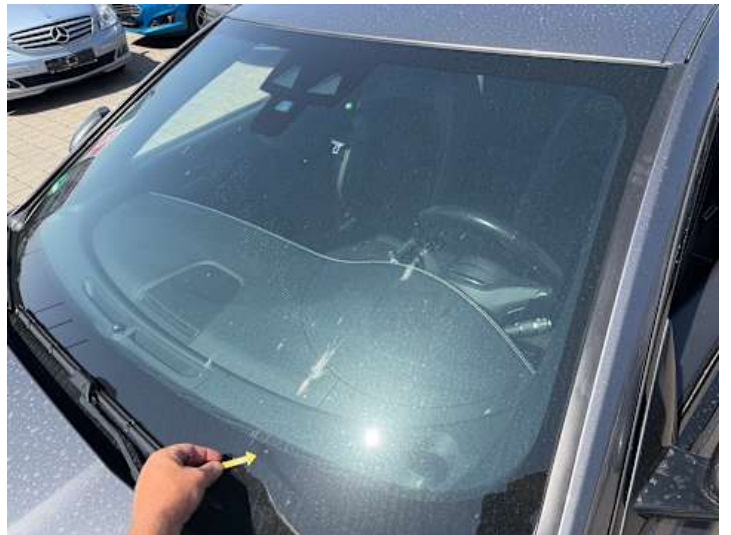
Windschutzscheibe (Steinschlag)

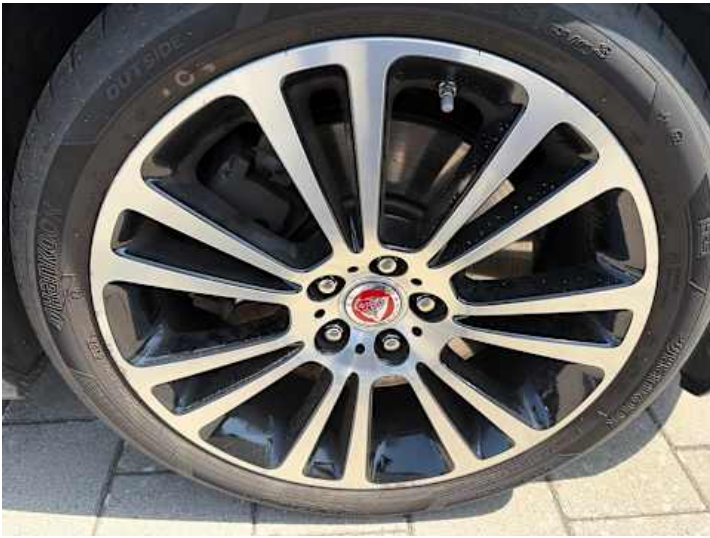
Rad (Kratzer)

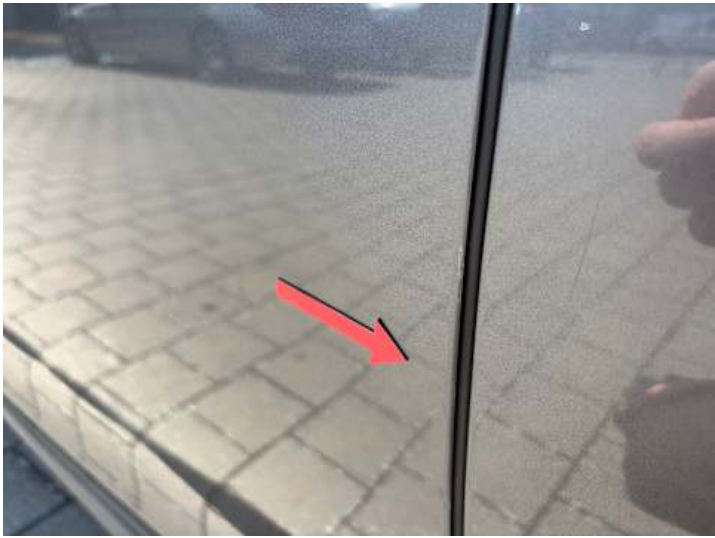
Fahrtür (Kratzer)

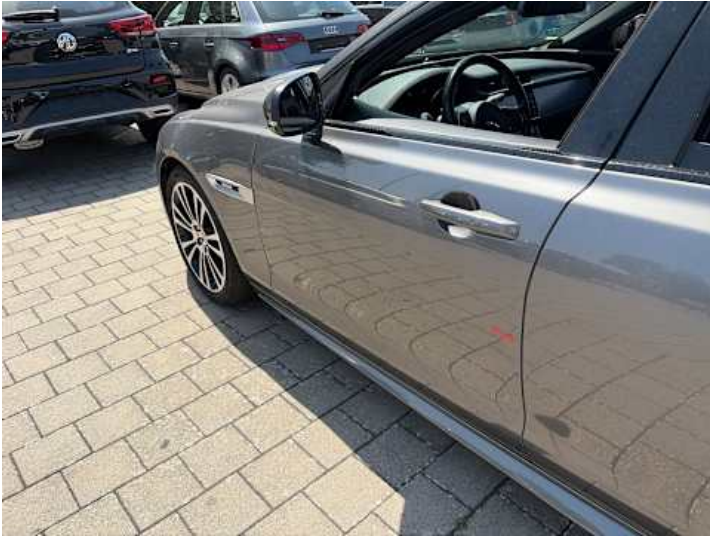
Fahrtür (Kratzer)

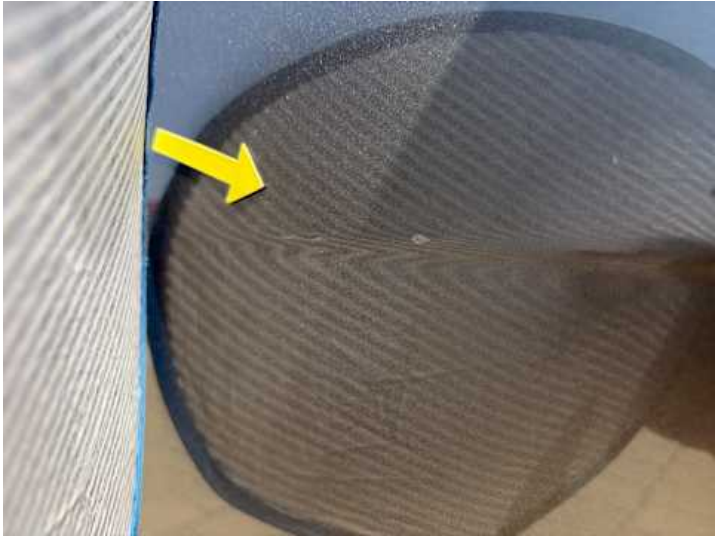
Beifahrtür (Kratzer, Delle)

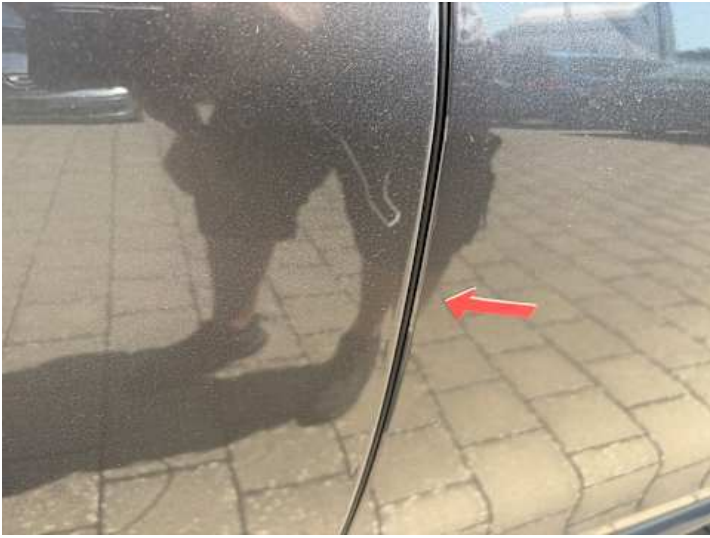
Beifahrtür (Kratzer, Delle)

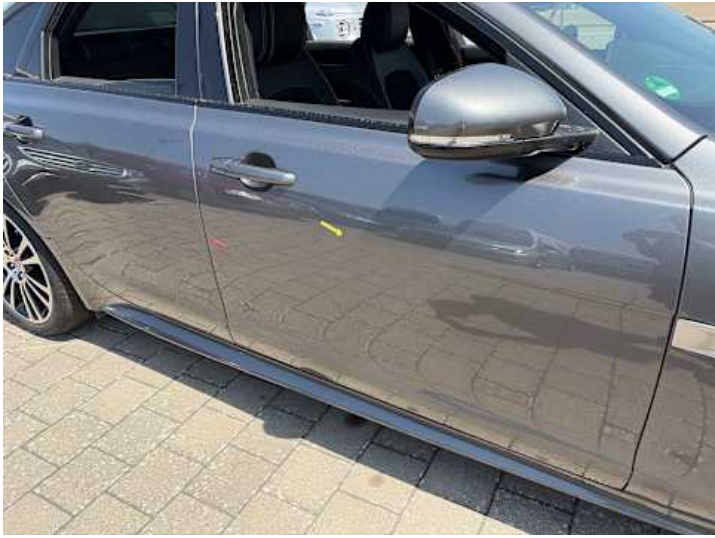
Beifahrtür (Kratzer, Delle)

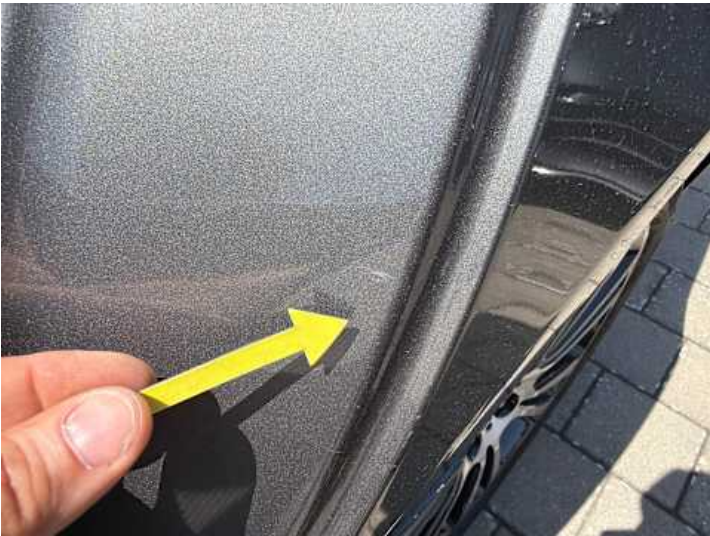
Türe hinten links (Kratzer)

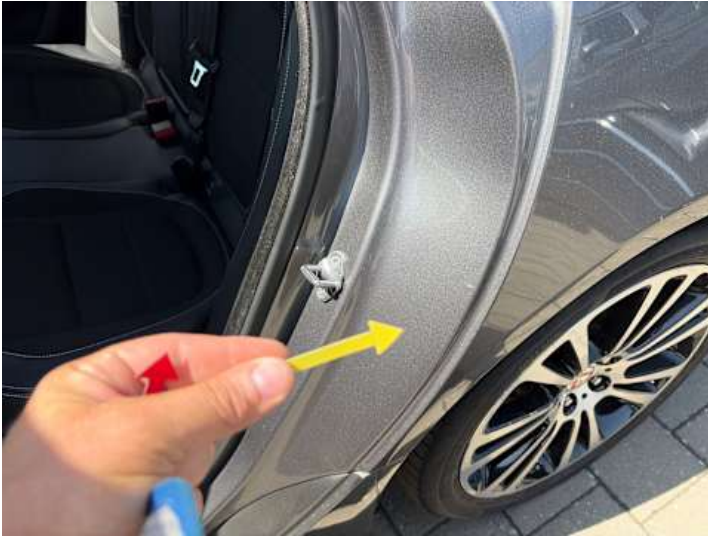
Türe hinten links (Kratzer)

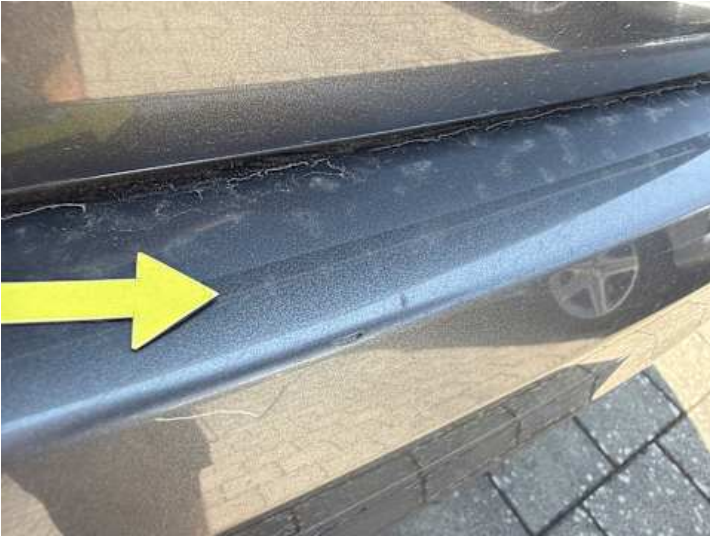
Stoßstange hinten (Kratzer)

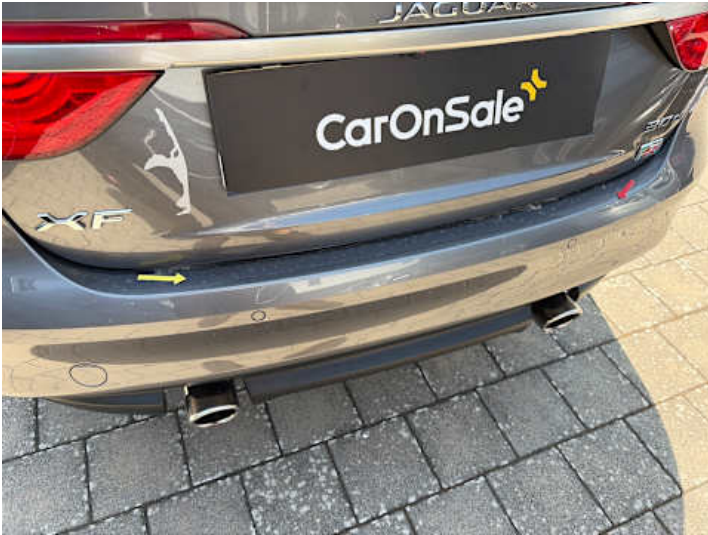
Stoßstange hinten (Kratzer)

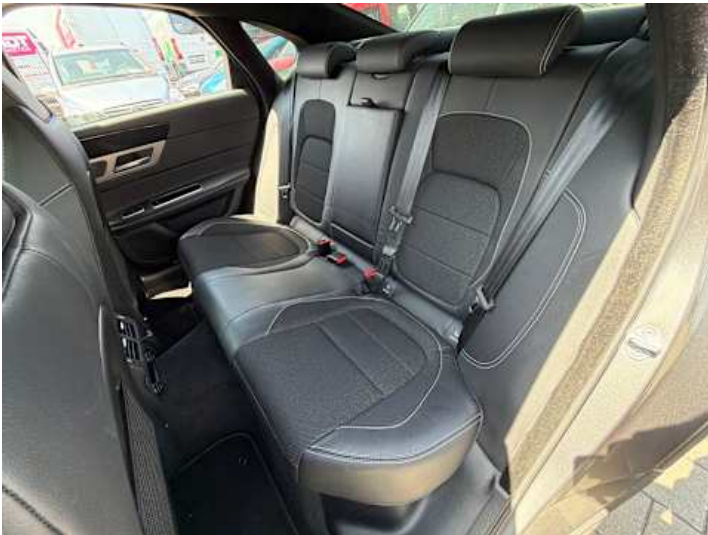
Innenraum (Verschleiß)

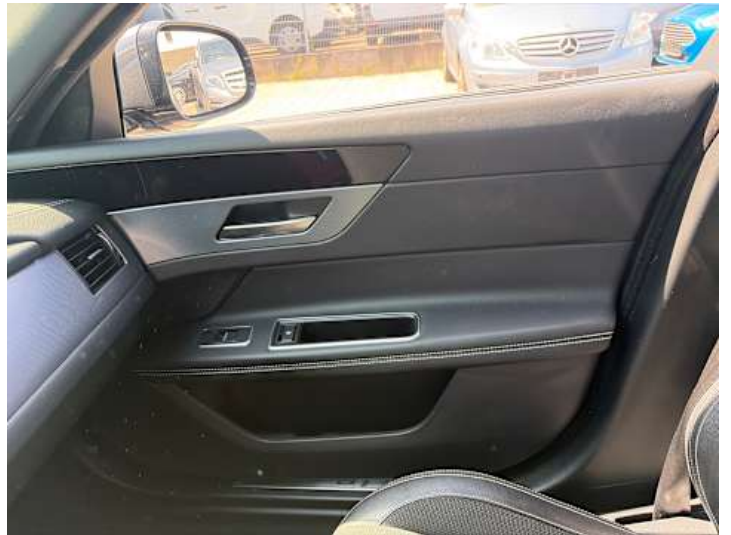
Innenraum (Verschleiß)

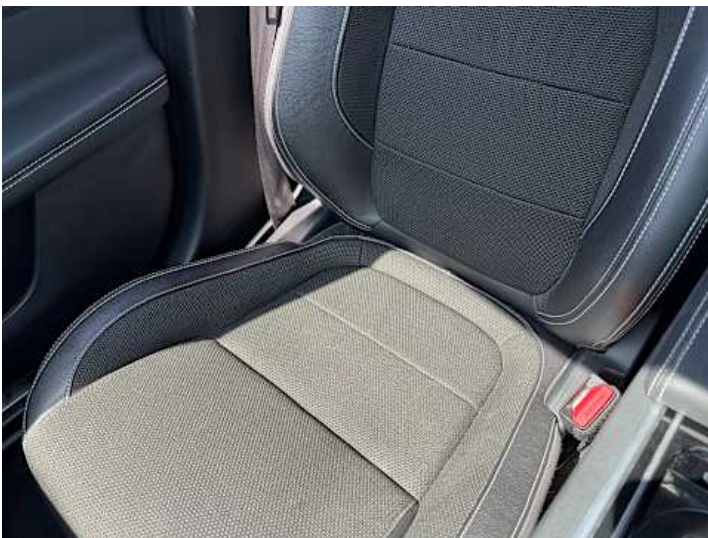
Innenraum (Verschleiß)

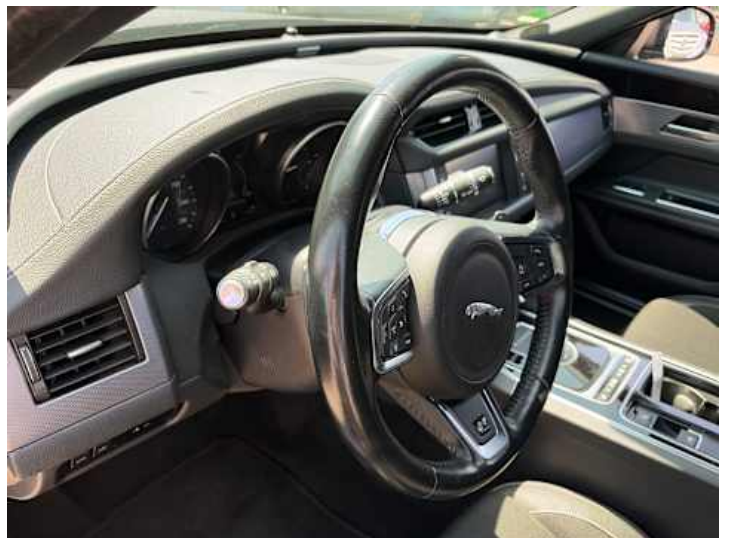
Innenraum (Verschleiß)

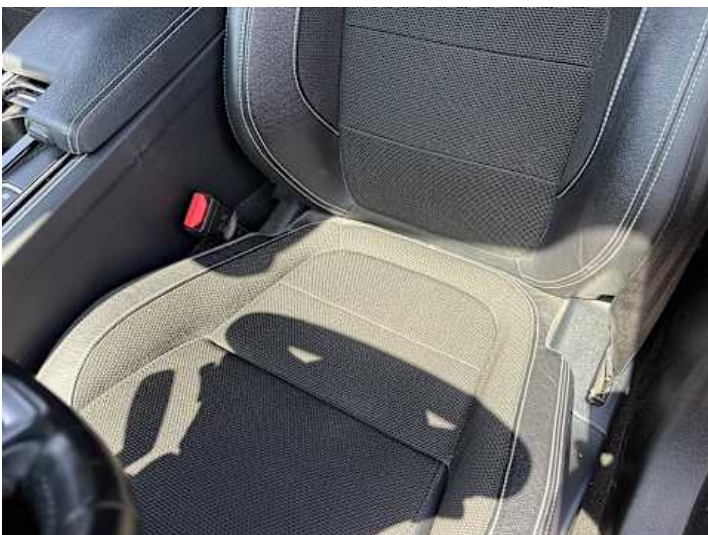
Innenraum (Verschleiß)

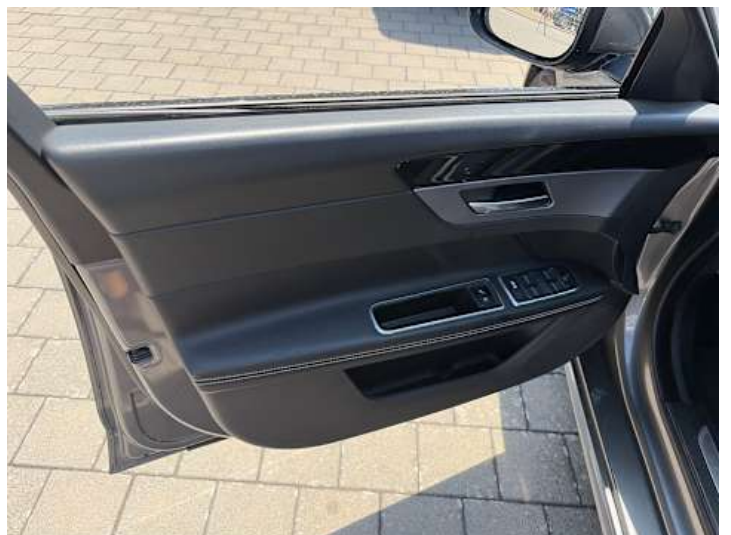
Innenraum (Verschleiß)

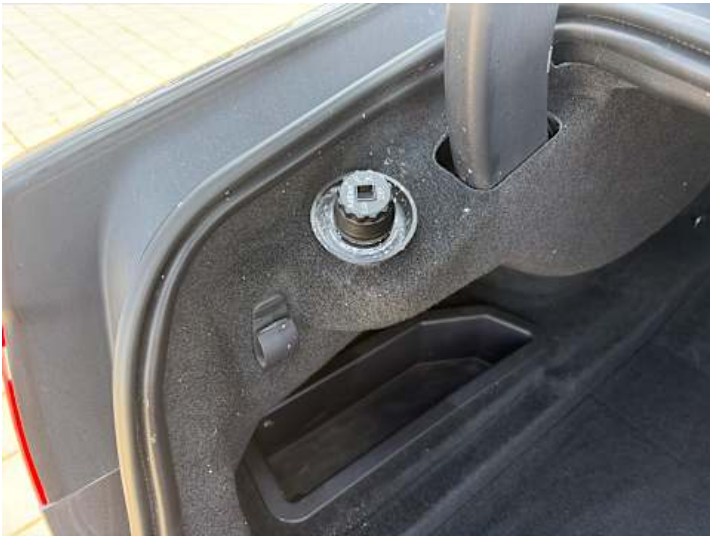
Innenraum (Verschmutzung)
