## Opel Vivaro Kasten L1H1 2,7t

EZ 11/2004 | Kastenwagen | Diesel | Schaltgetriebe | 256.975km  
Besteuerung: Differenzbesteuert (§25a UStG)  
Fahrzeugstandort: 16\*\*\*  
Fahrzeug aufgenommen am: 19.08.2026

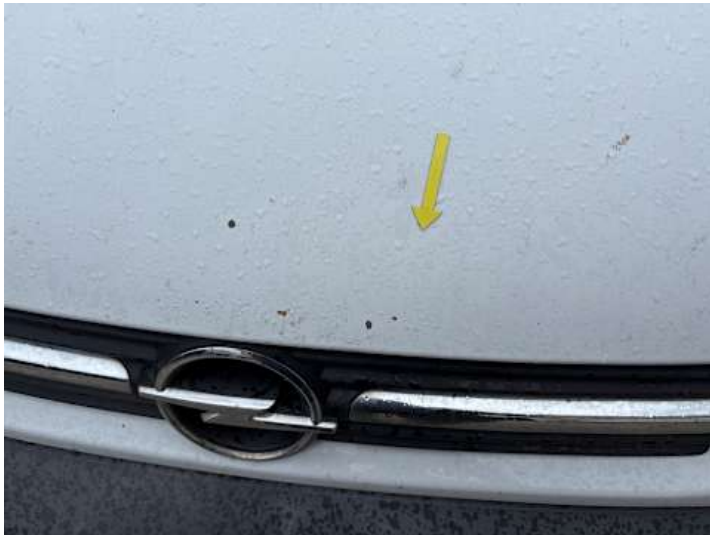
Motorhaube (Rost, Lackschaden)

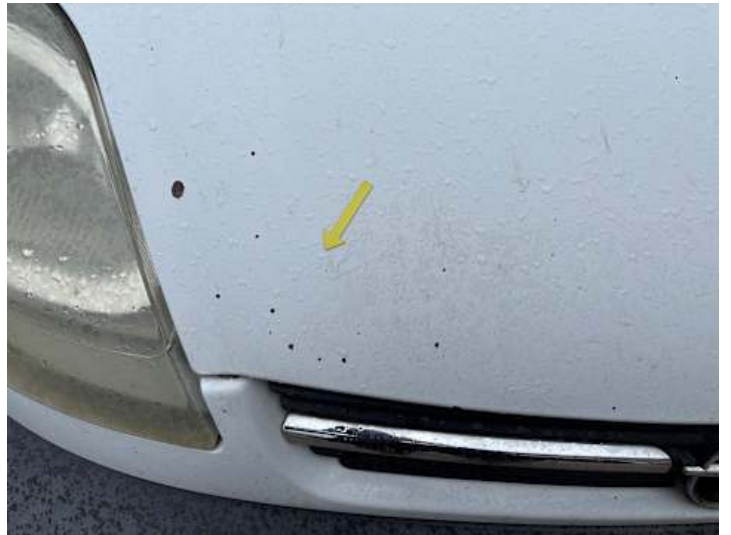
Motorhaube (Rost, Lackschaden)

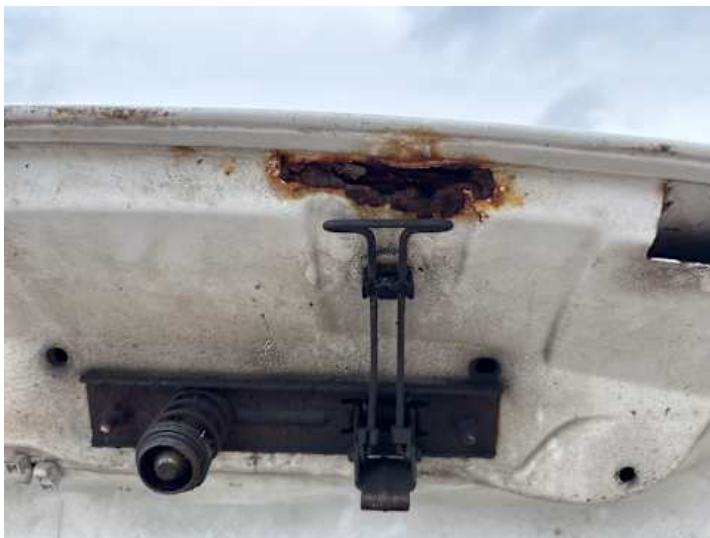
Motorhaube (Rost, Lackschaden)

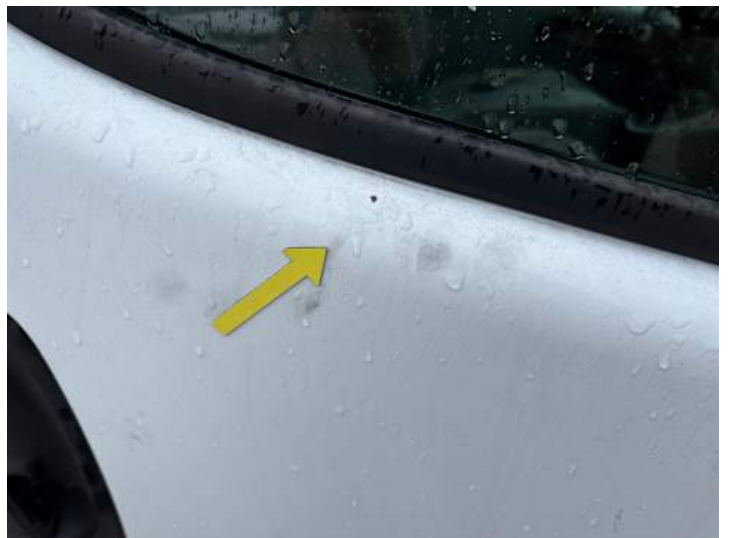
Beifahrertür (Lackschaden)

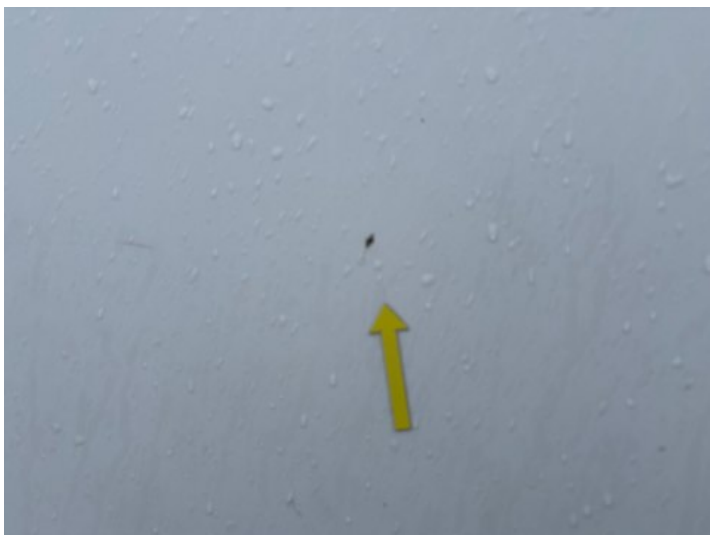
Türe hinten rechts (Lackschaden, Rost)

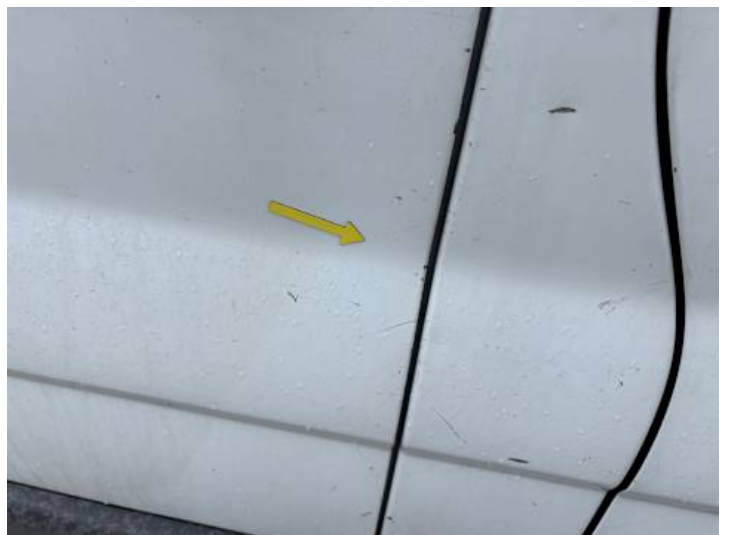
Türe hinten rechts (Lackschaden, Rost)

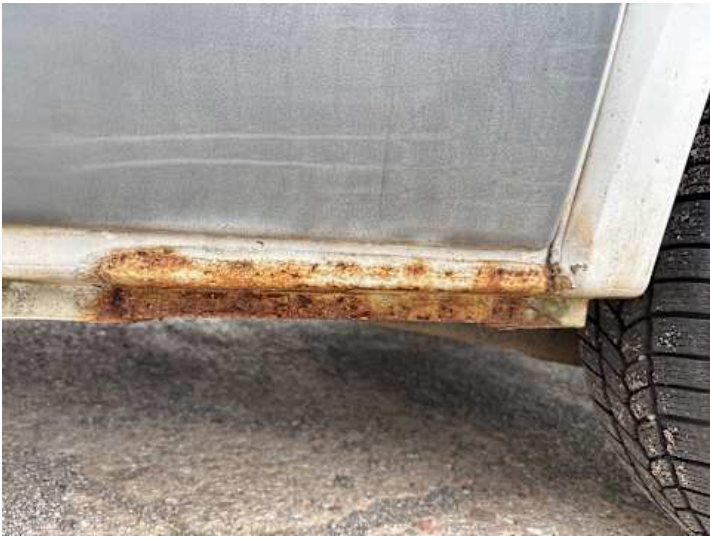
Schweller links (Rost)

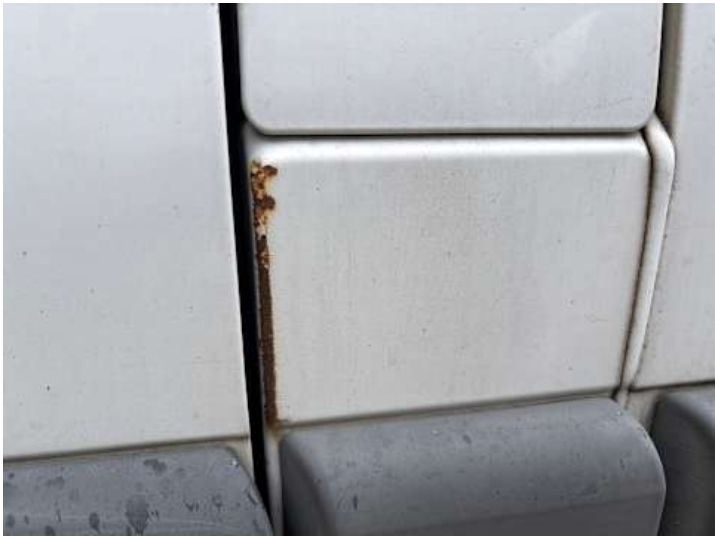
Schweller links (Rost)

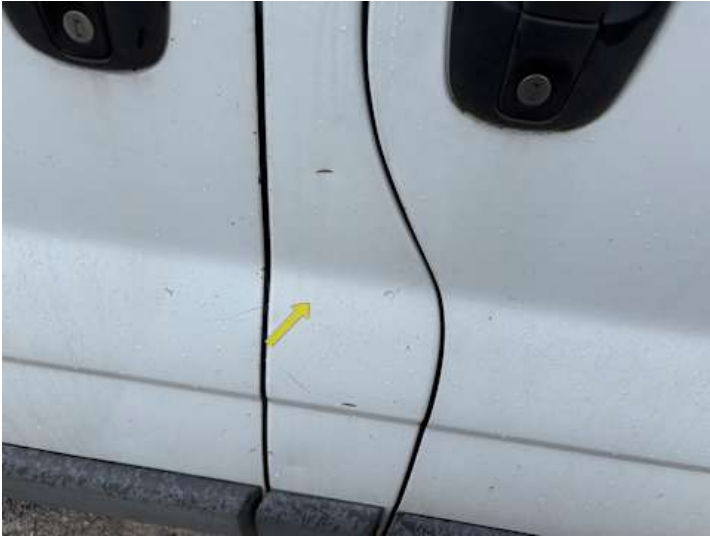
Schweller rechts (Lackschaden)

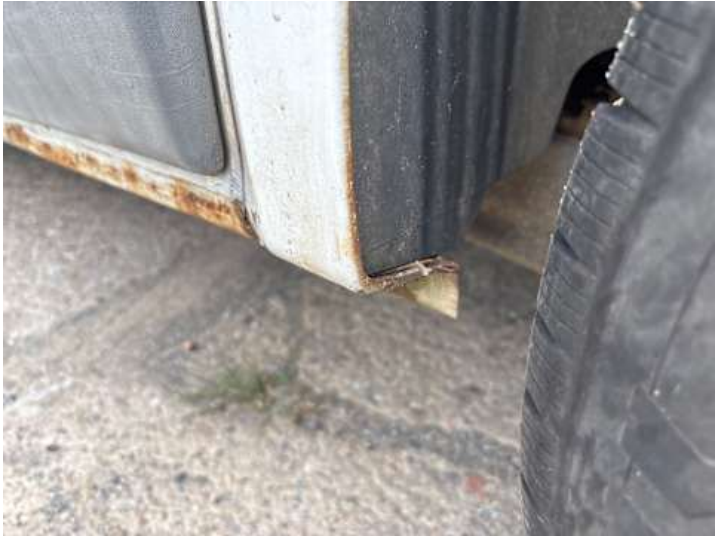
Seitenteil hinten links (Delle, Lackschaden, Rost)

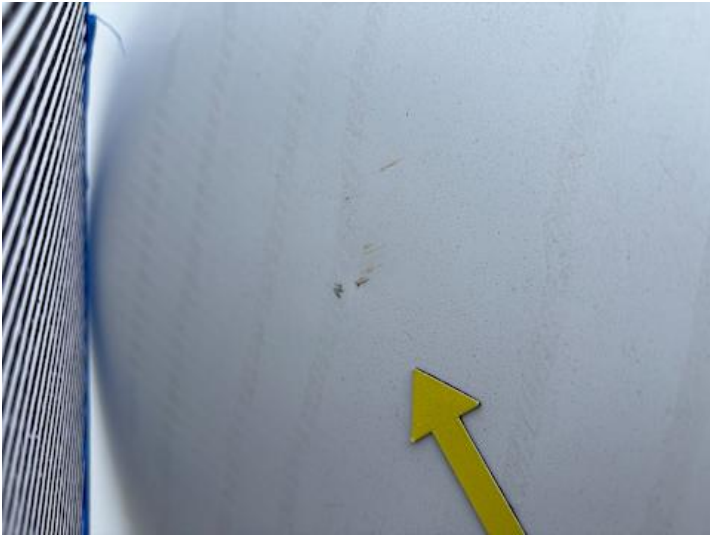
Seitenteil hinten links (Delle, Lackschaden, Rost)

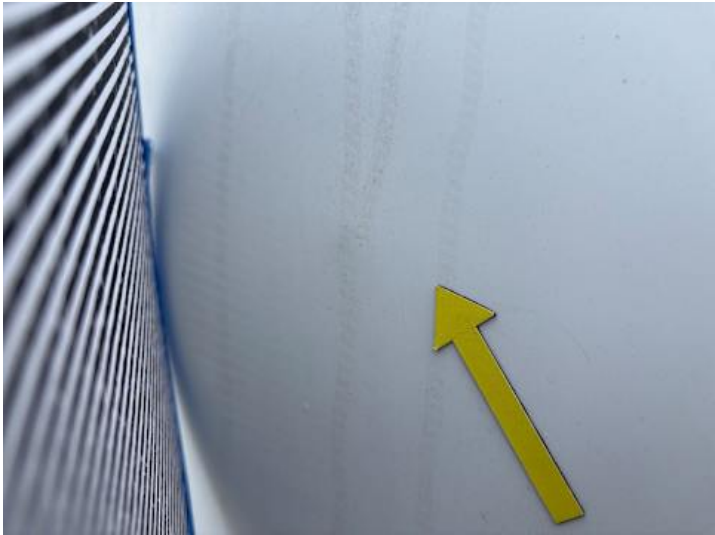
Seitenteil hinten links (Delle, Lackschaden, Rost)

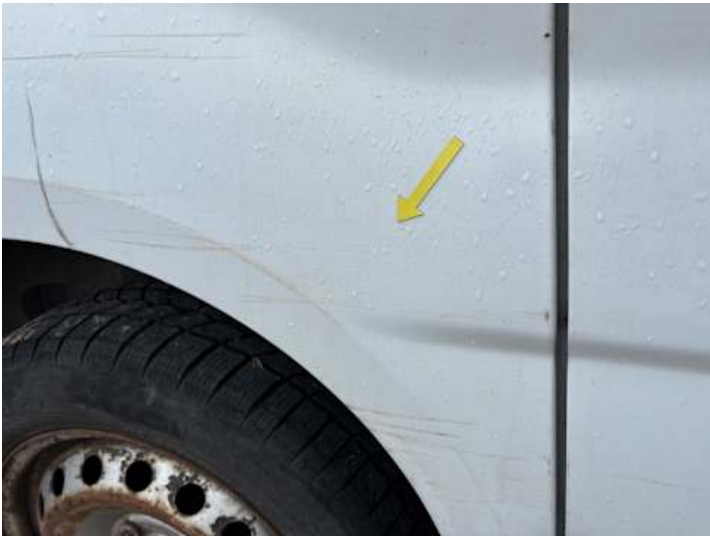
Seitenteil hinten rechts (Lackschaden, Rost, Kratzer)

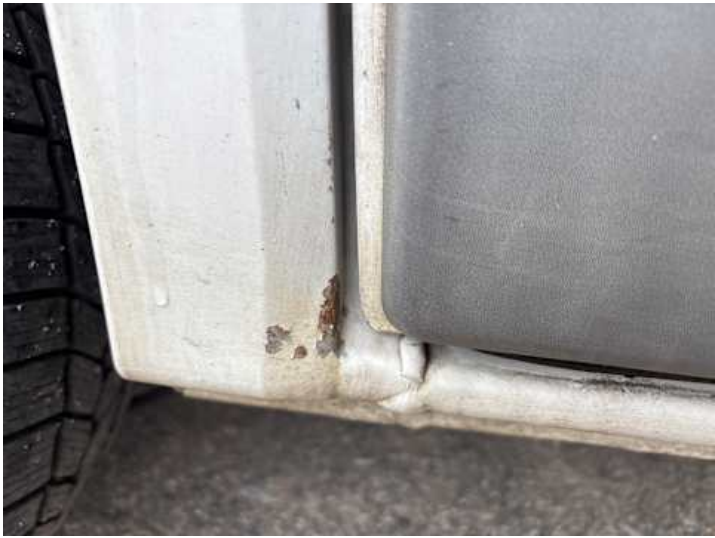
Seitenteil hinten rechts (Lackschaden, Rost, Kratzer)

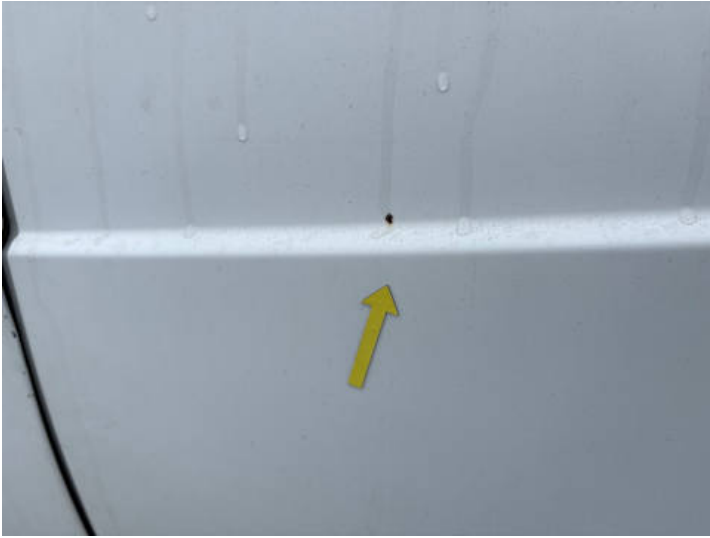
Heckklappe (Delle, Kratzer, Lackschaden, Rost)

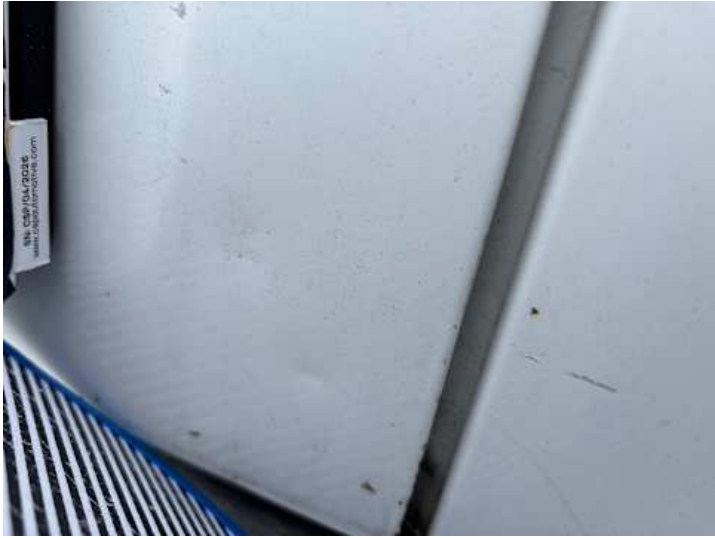
Heckklappe (Delle, Kratzer, Lackschaden, Rost)

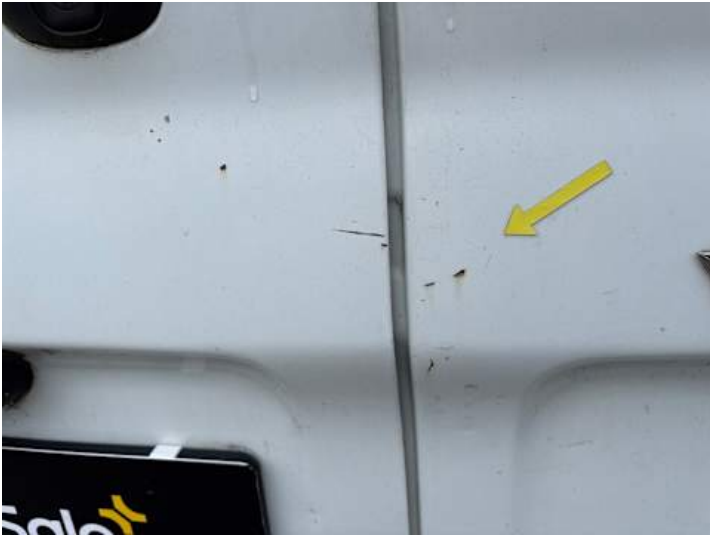
Heckklappe (Delle, Kratzer, Lackschaden, Rost)

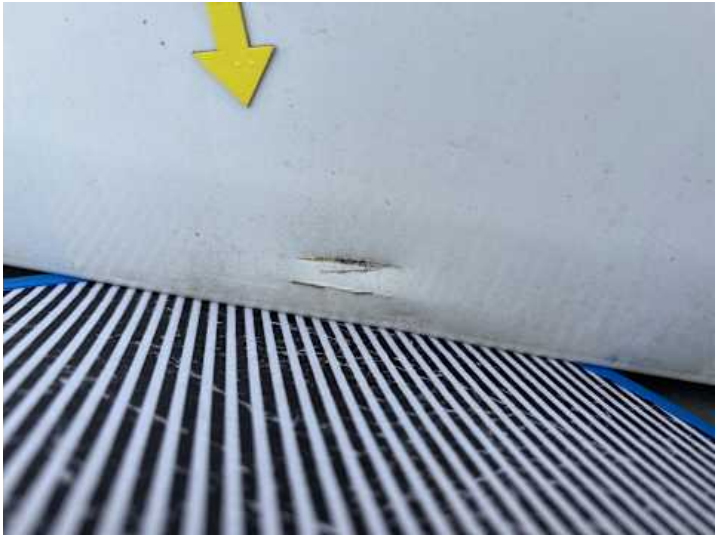
Heckklappe (Delle, Kratzer, Lackschaden, Rost)

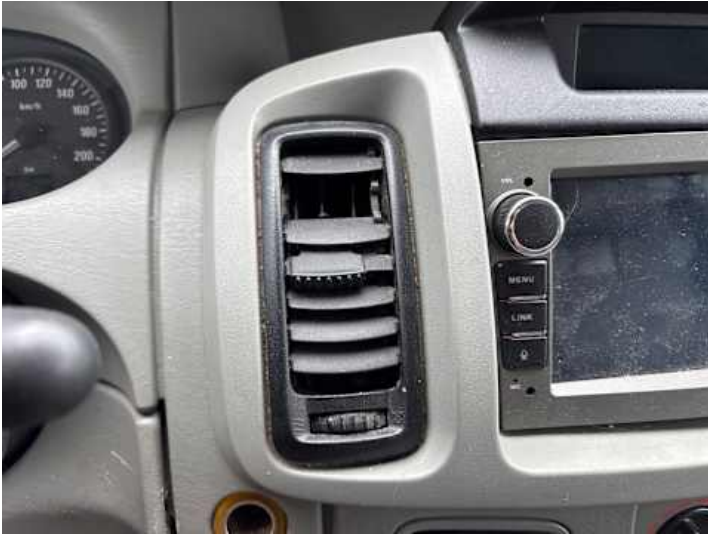
Innenraum (Riss/Bruch)

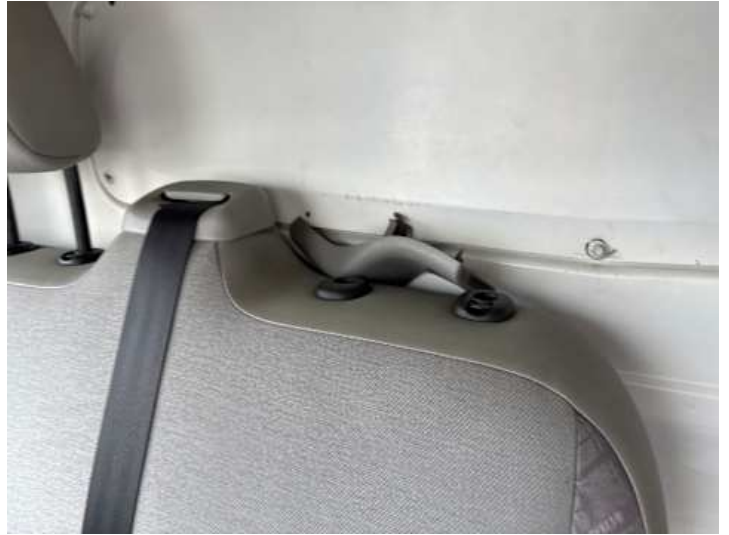
Innenraum (Riss/Bruch)

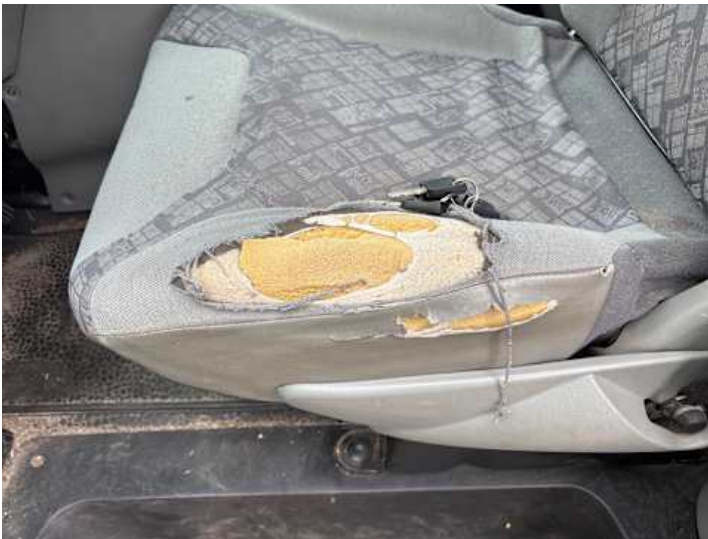
Innenraum (Riss/Bruch)

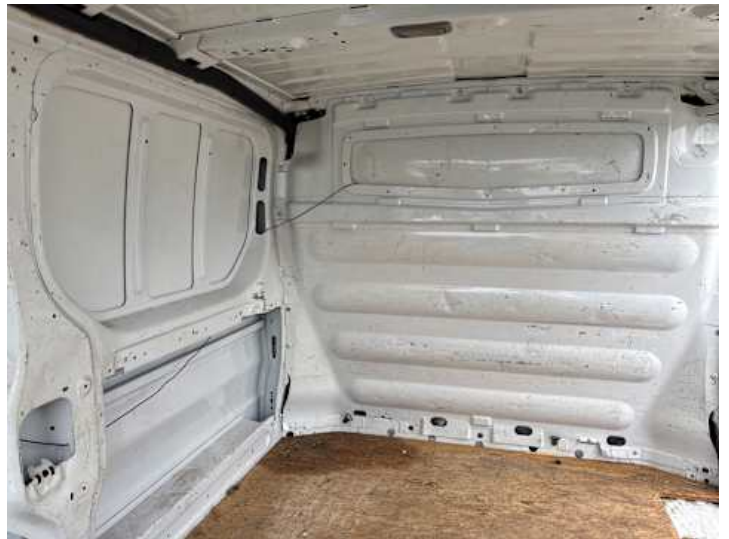
Innenraum (Kratzer)
