Zustandsbericht

| Fahrzeugdaten | | | |
|---|---|---|---|
| BMW 3 Touring 320 d xDrive M Sport | | | |
| Fahrzeug-Ident.-Nr.: | WBA31FZ000FT61965 | Laufleistung abgelesen: | 72182 km |
| Erstzulassung / Baujahr: | 23.08.2024 / 2024 | Besichtigungsdatum/-ort: | 27.07.2026 Weinsberg |

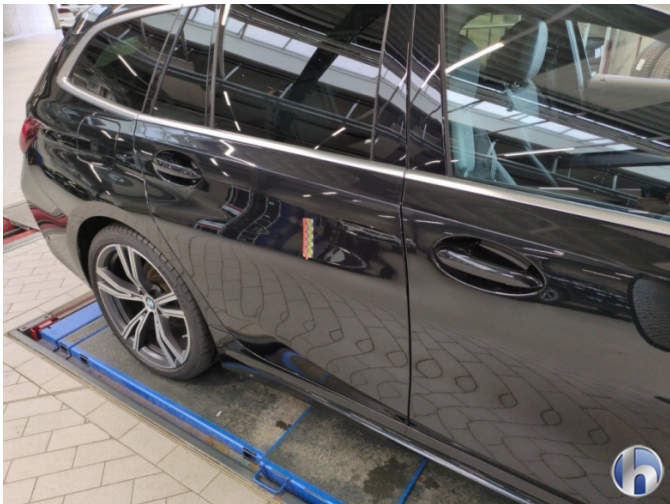
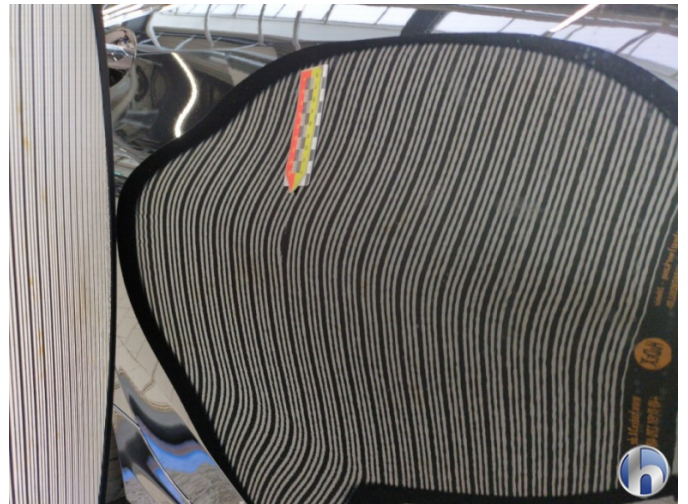
| 1. Tür Hinten - Rechts | 1 Delle |

**1 Delle**

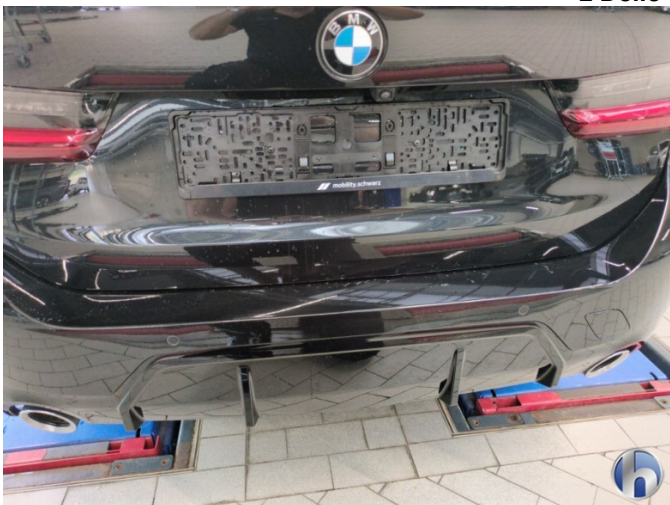
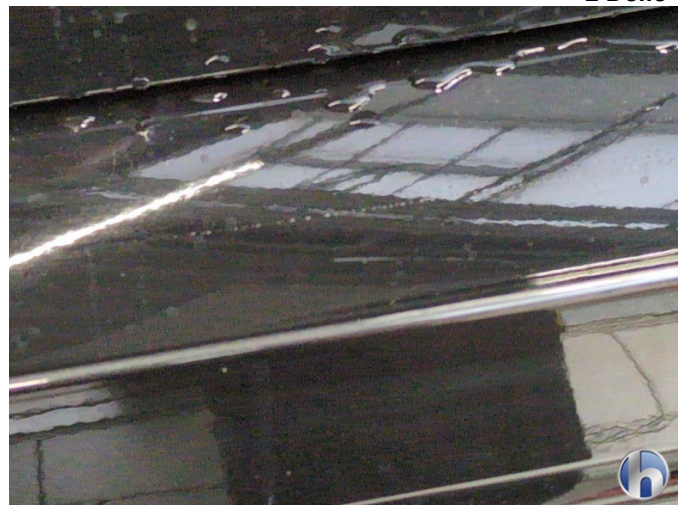
| 2. Stoßfänger Hinten | Kratzer |

**Kratzer**

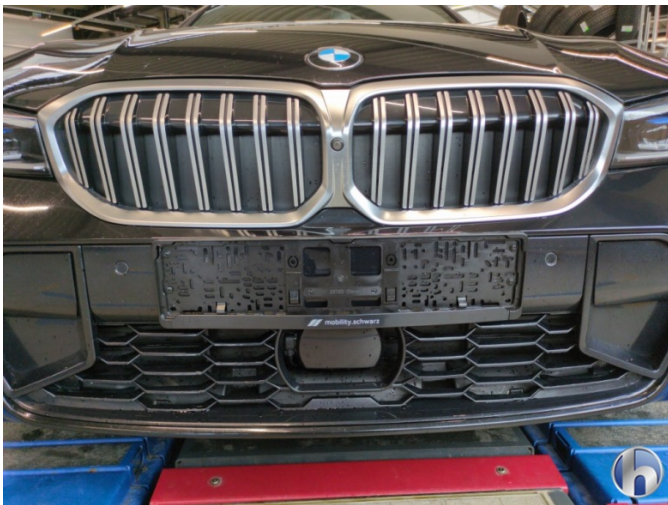
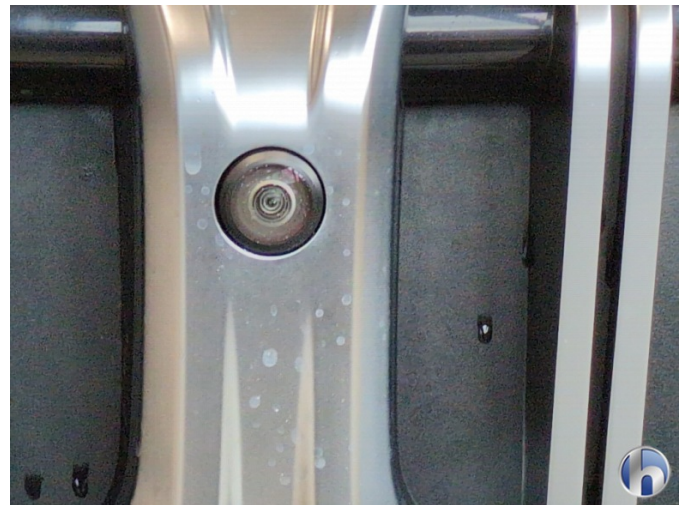
| 3. Frontgrill Oben | Gebrauchsspuren |

**Gebrauchsspuren**

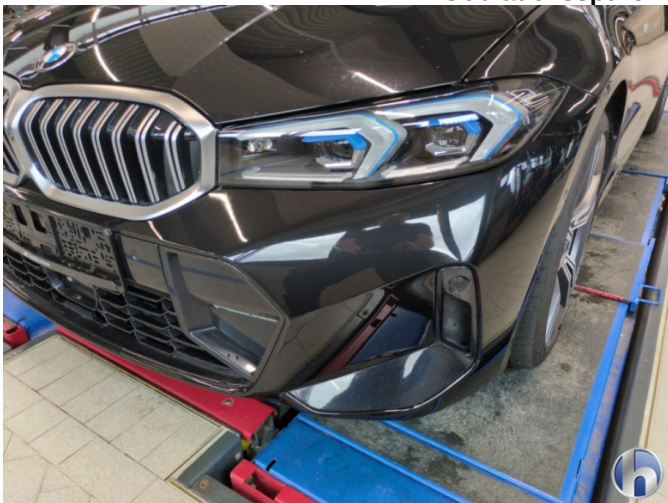
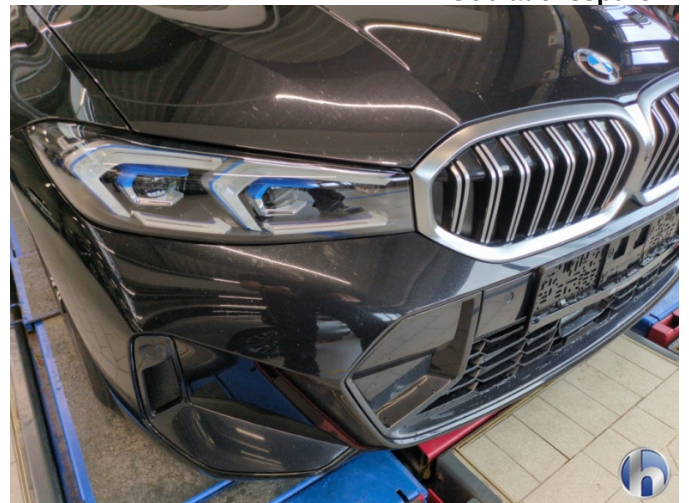
| 4. Stoßfänger Vorne | Steinschlag |

**Steinschlag**

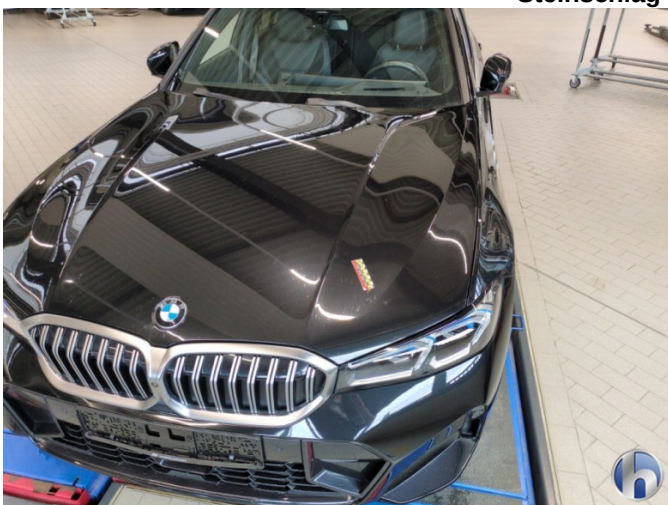
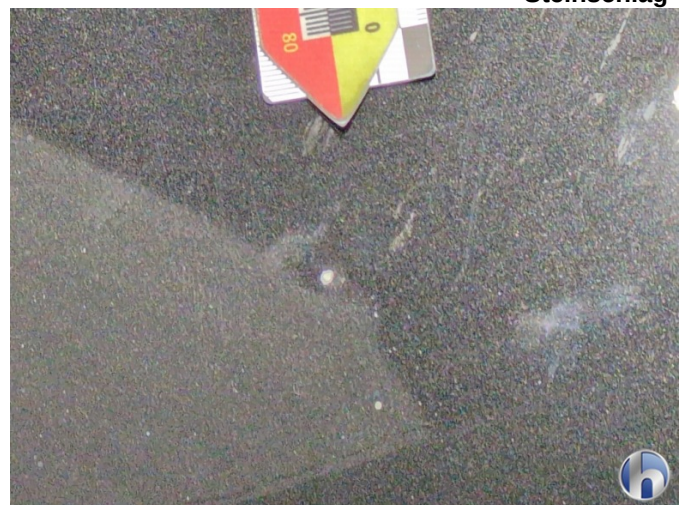
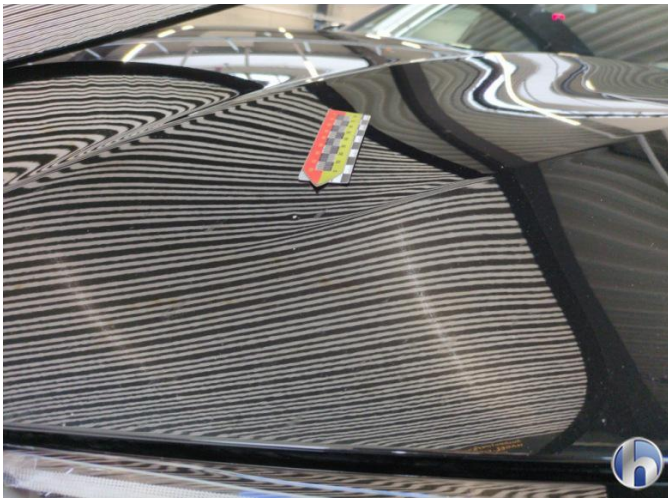
| 5. Motorhaube | Delle Bis 20 Mm Mit<br>Lackschaden |

**Delle Bis 20 Mm Mit Lackschaden**

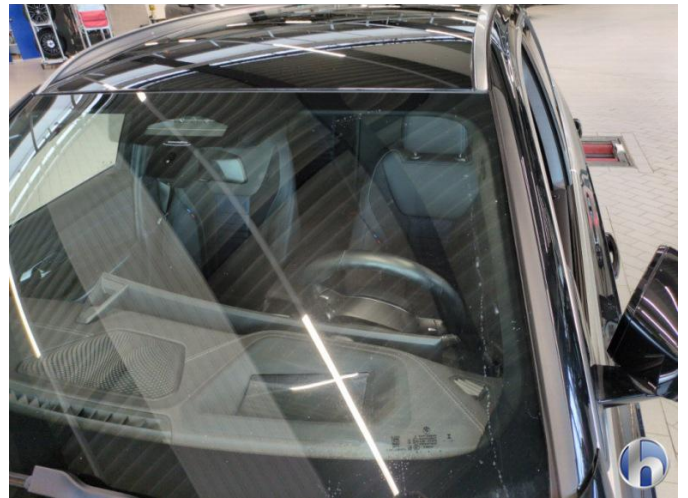
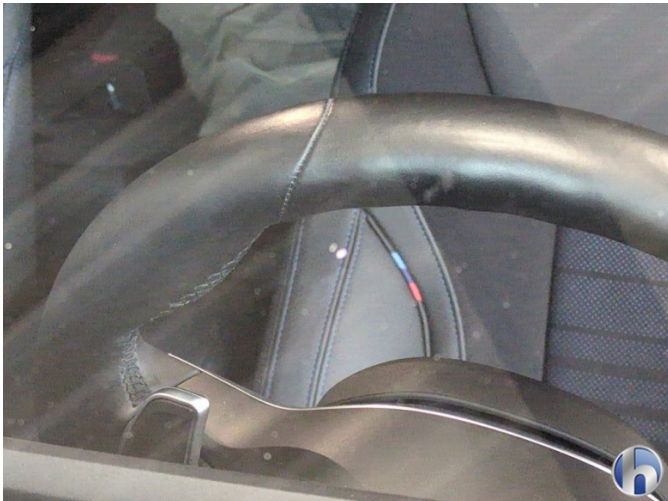
| 6. Windschutzscheibe | Gebrauchsspuren |

**Gebrauchsspuren**

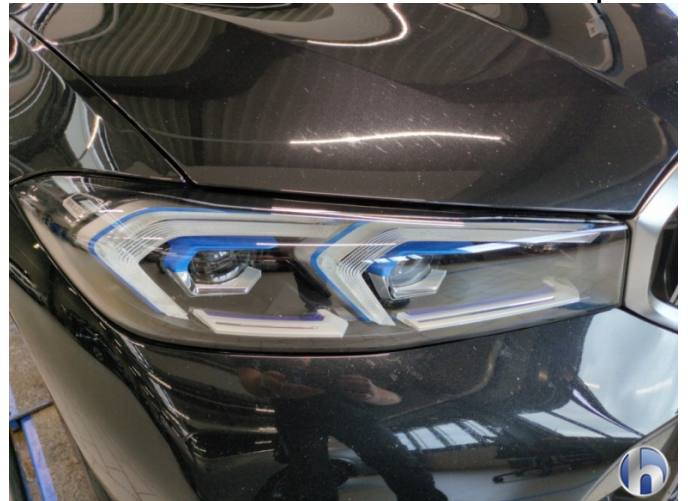
7. Scheinwerfer Halogen - Rechts

| | <b>Bauteil</b> | <b>Schaden</b> |
|---|---|---|
| 7. | Scheinwerfer Halogen -<br>Rechts | Gebrauchsspuren |

**Gebrauchsspuren**

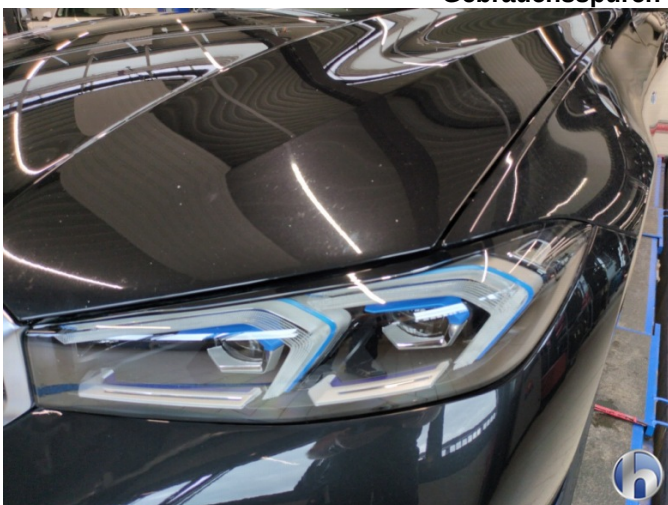
8. Scheinwerfer Halogen - Links

| | <b>Bauteil</b> | <b>Schaden</b> |
|---|---|---|
| 8. | Scheinwerfer Halogen -<br>Links | Gebrauchsspuren |

**Gebrauchsspuren**

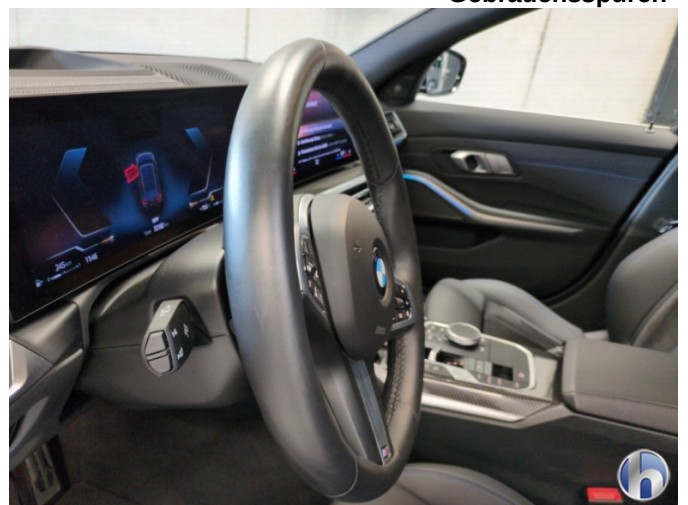
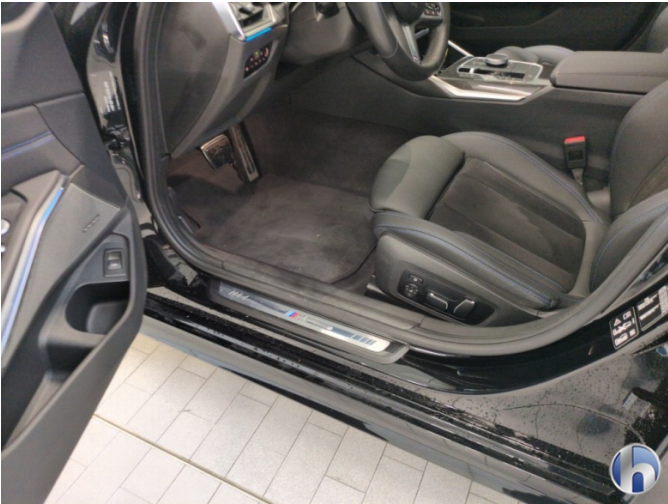
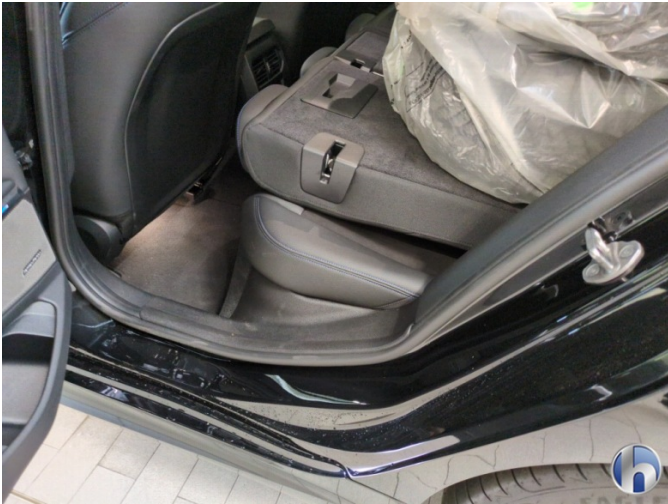
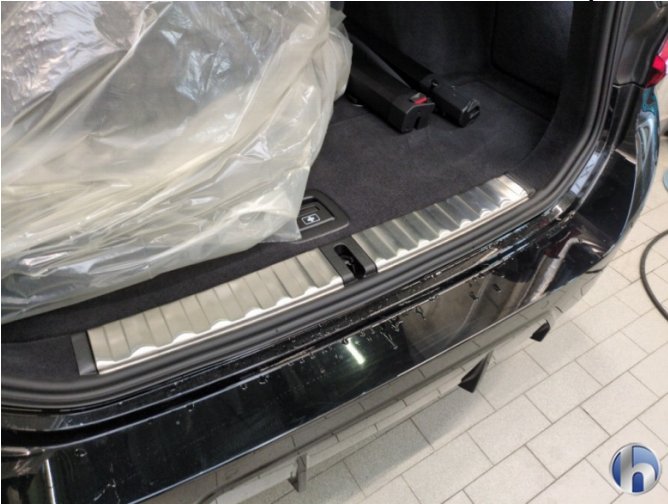
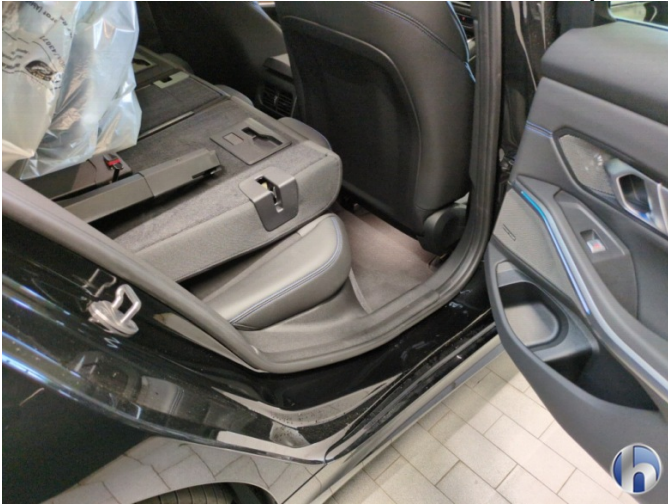
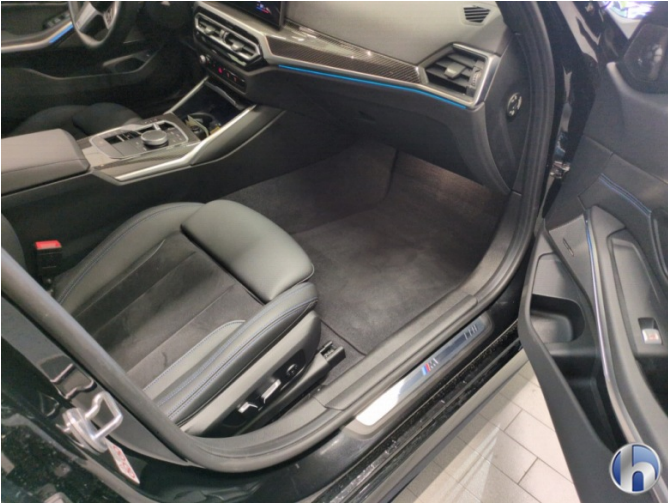
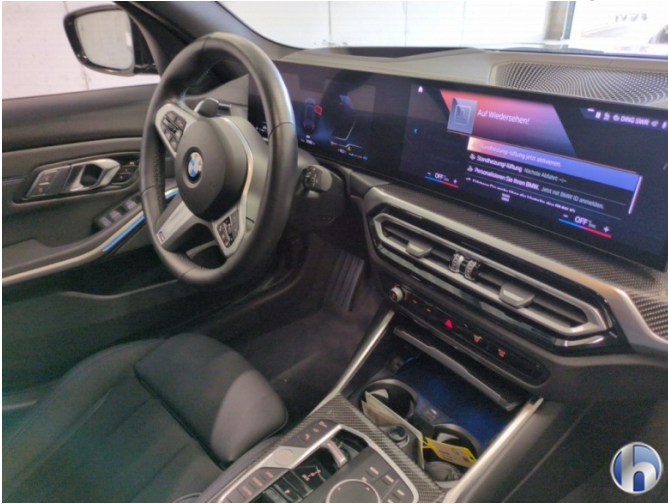
9. Innenraum

| | <b>Bauteil</b> | <b>Schaden</b> |
|---|---|---|
| 9. | Innenraum | Gebrauchsspuren |

**Gebrauchsspuren**
