## Mercedes-Benz C 180 CGI BlueEfficiency

EZ 06/2010 | Kombi | Benzin | Automatikgetriebe | 200.201km  
Besteuerung: Differenzbesteuert (§25a UStG)  
Fahrzeugstandort: 74\*\*\*  
Fahrzeug aufgenommen am: 25.08.2026

# Hinweise zum Zustandsbericht

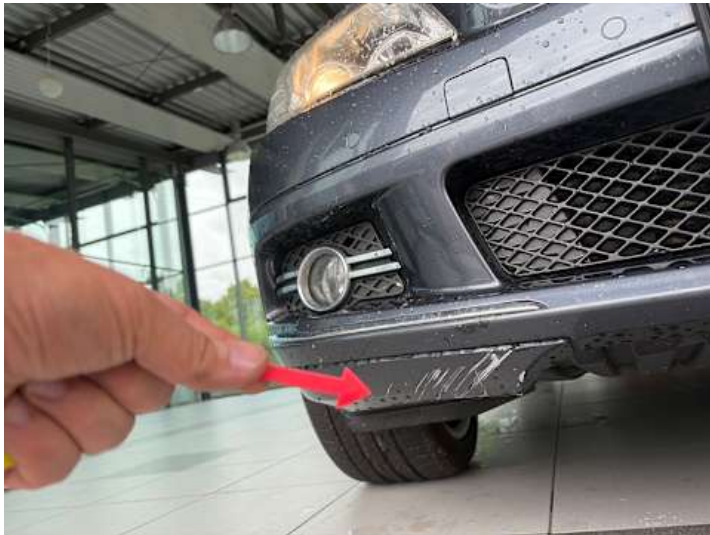
Stoßstange vorne (Kratzer)

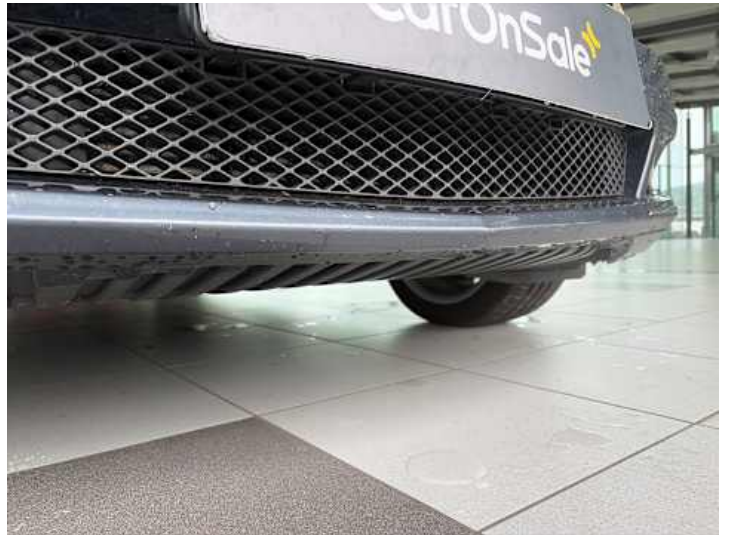
Stoßstange vorne (Kratzer)

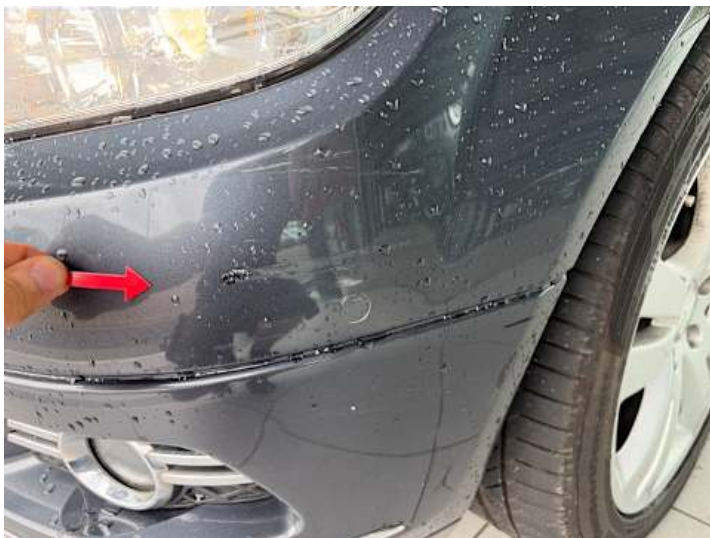
Stoßstange vorne (Kratzer)

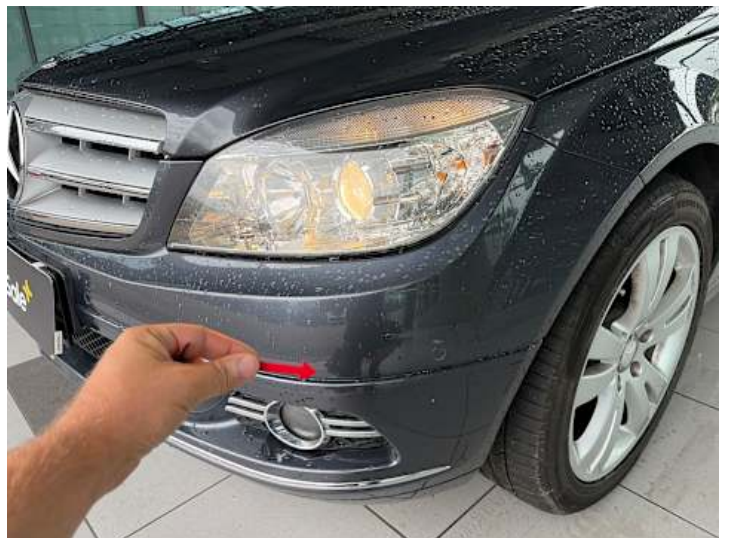
Stoßstange vorne (Kratzer)

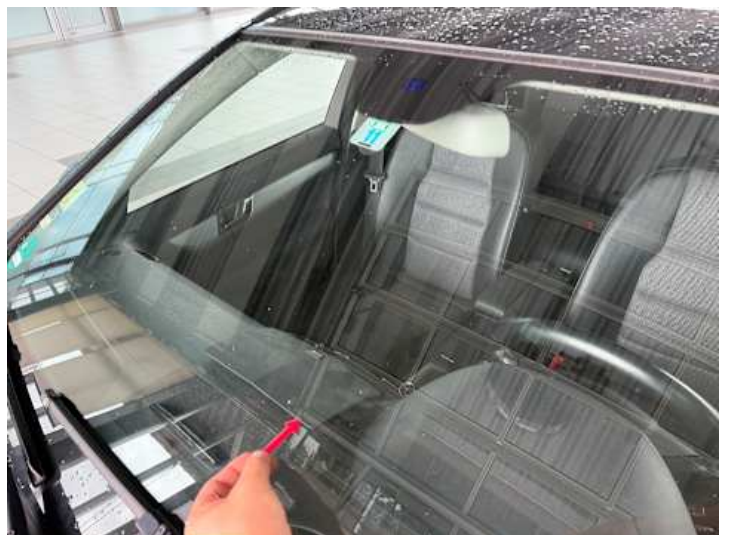
Windschutzscheibe (Steinschlag)

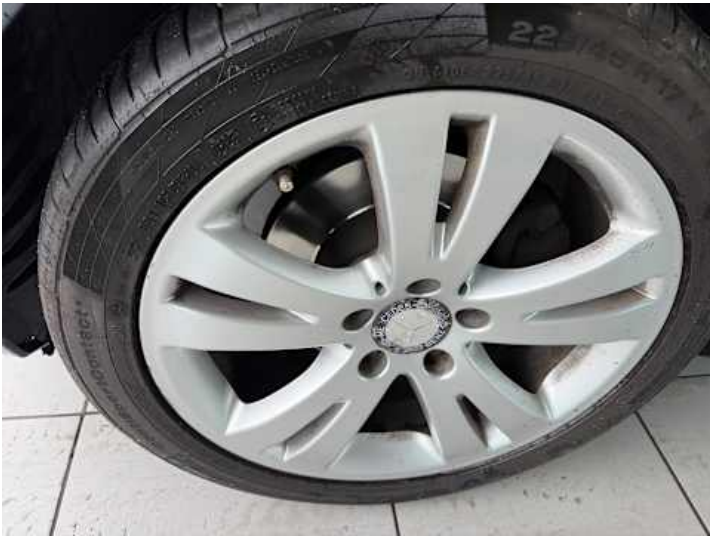
Rad (Kratzer)

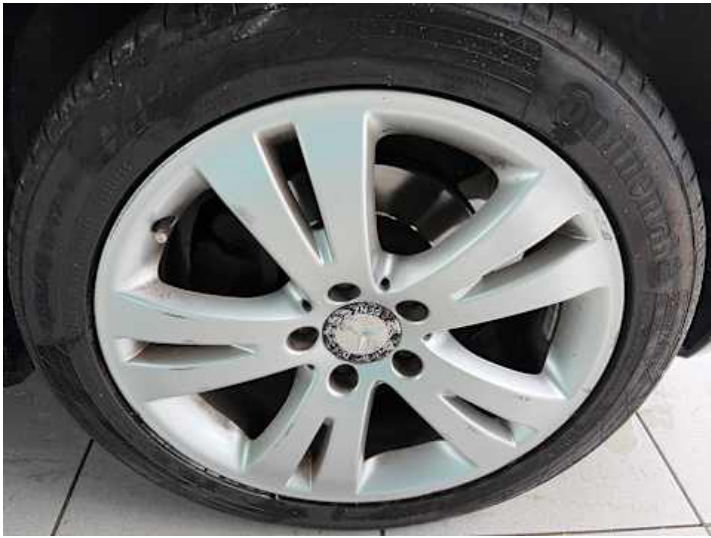
Rad (Kratzer)

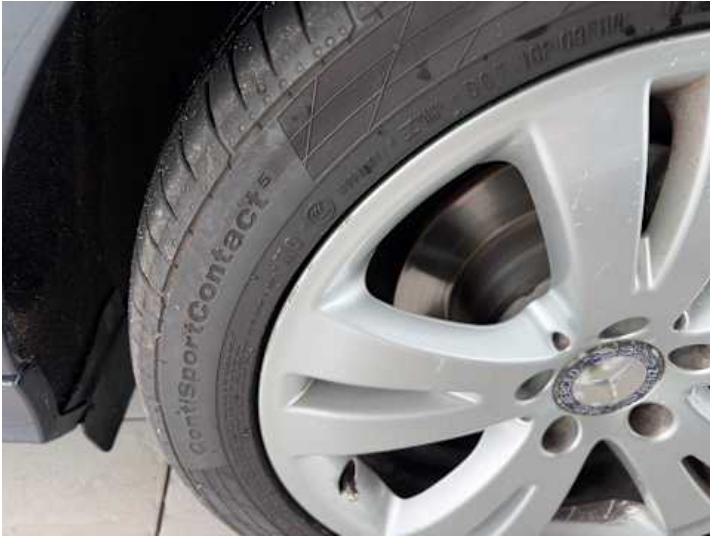
Rad (Kratzer)

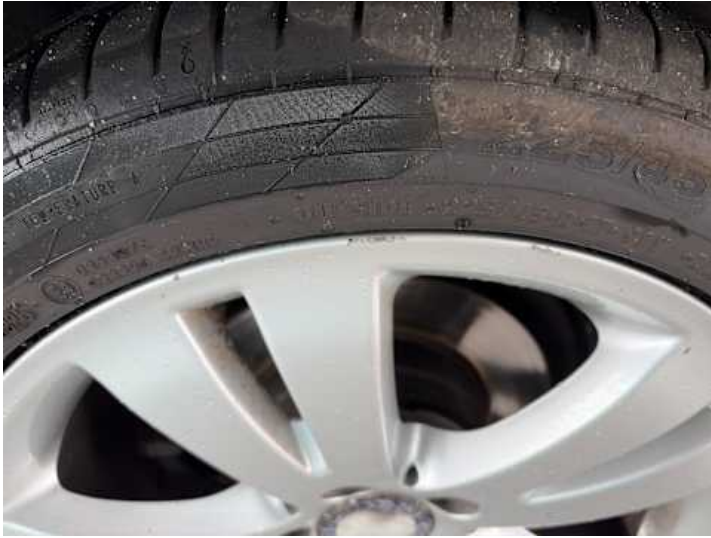
Rad (Kratzer)

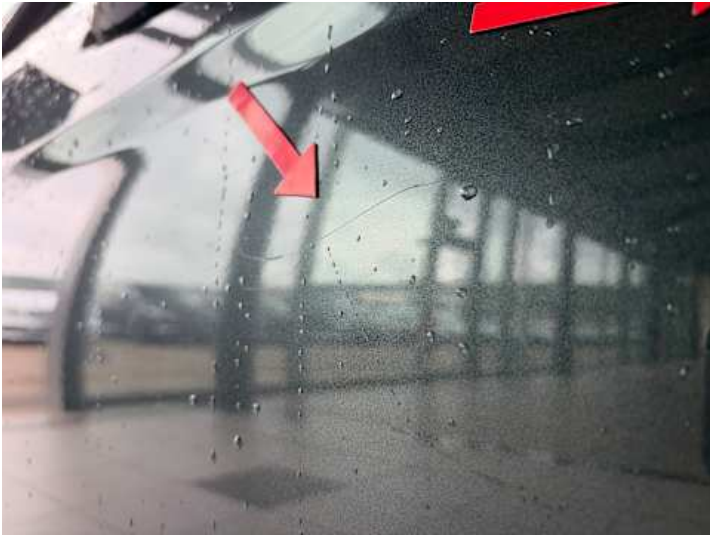
Fahrtür (Kratzer)

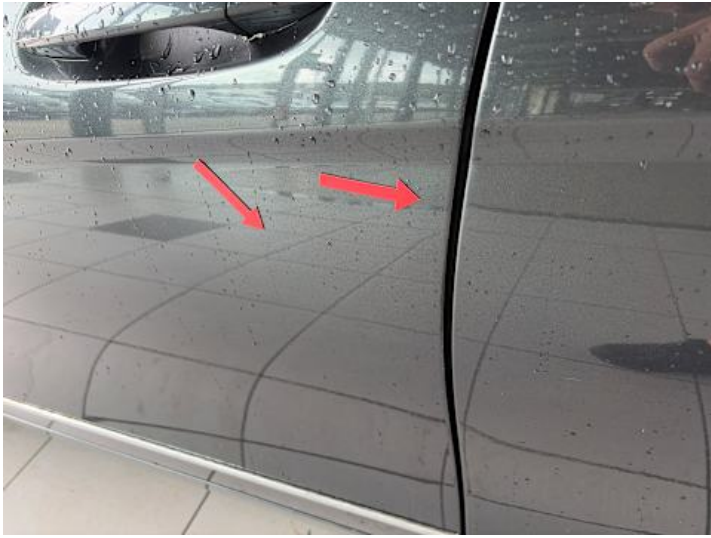
Fahrtür (Kratzer)

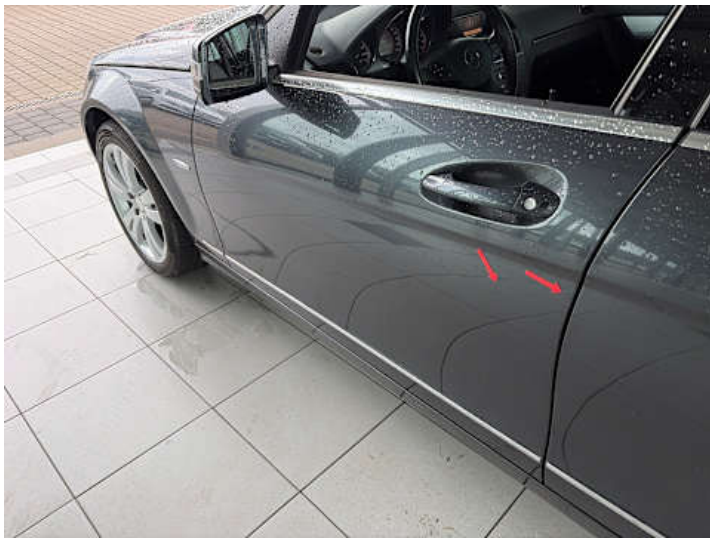
Fahrrertür (Kratzer)

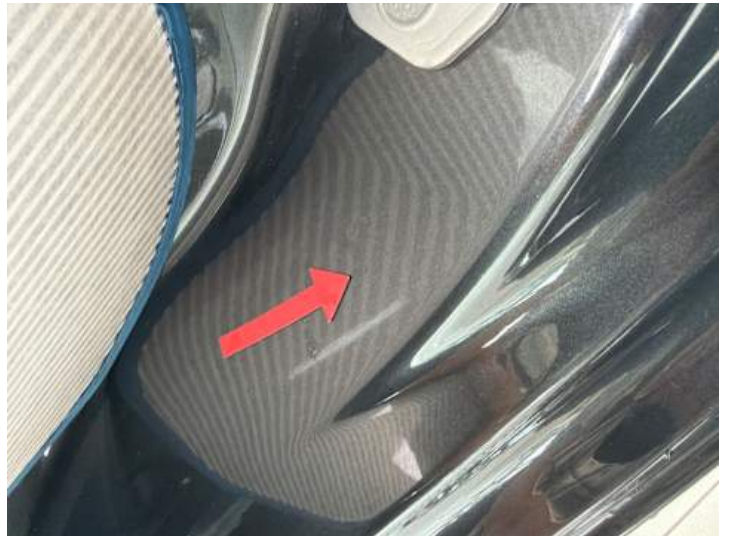
Türe hinten links (Kratzer, Delle)

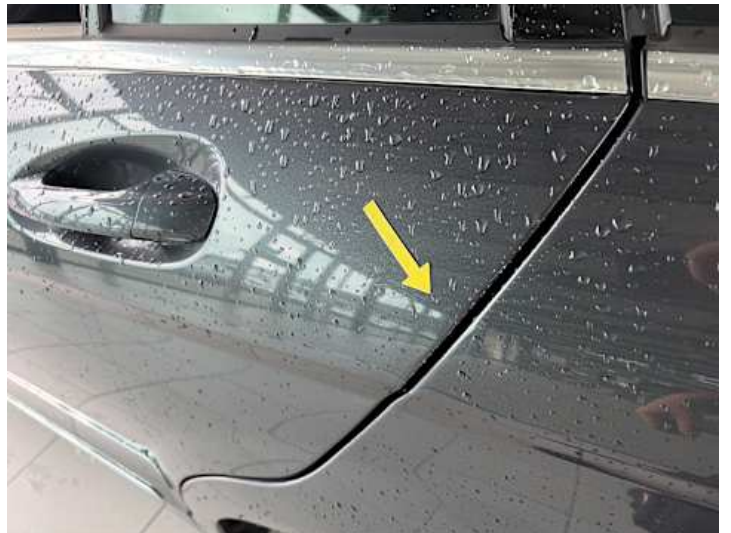
Türe hinten links (Kratzer, Delle)

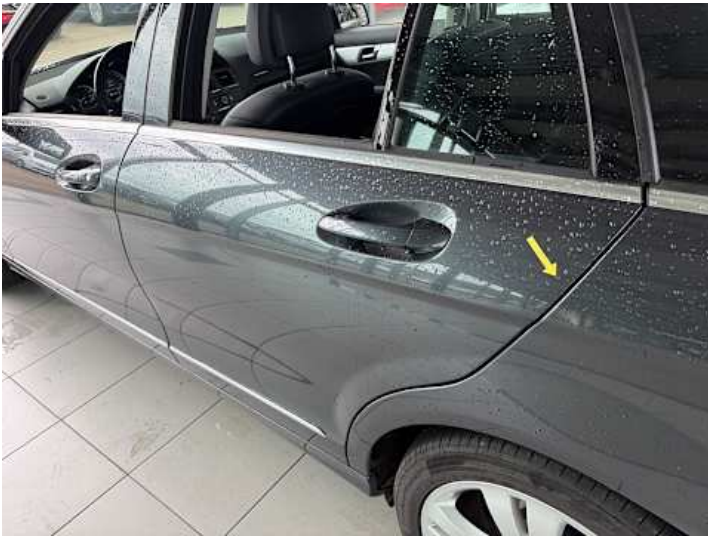
Türe hinten links (Kratzer, Delle)

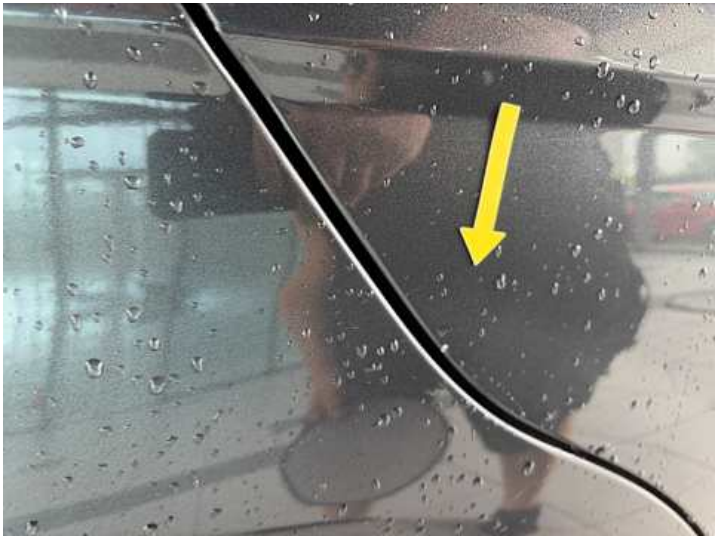
Türe hinten rechts (Kratzer, Delle)

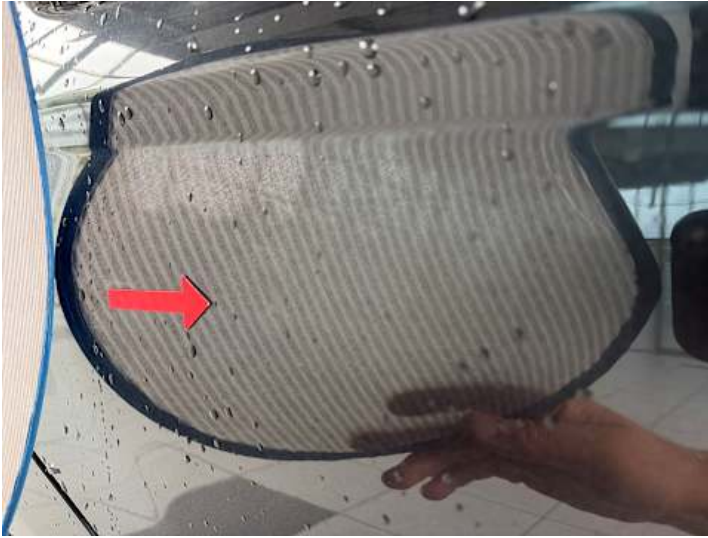
Türe hinten rechts (Kratzer, Delle)

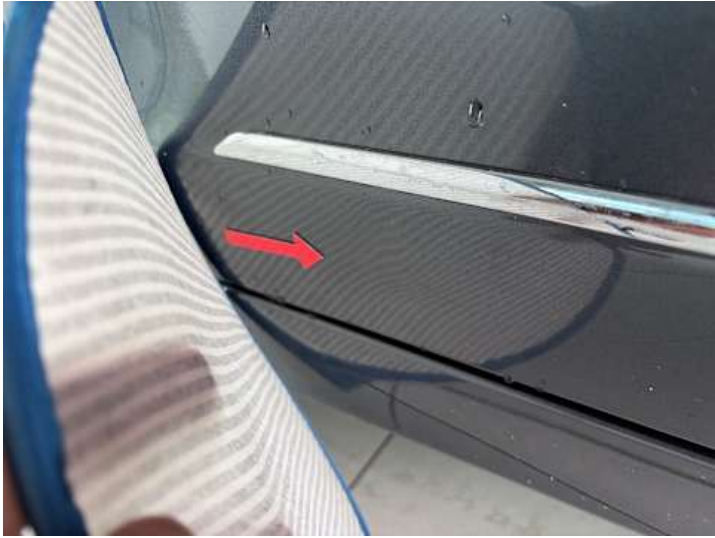
Türe hinten rechts (Kratzer, Delle)

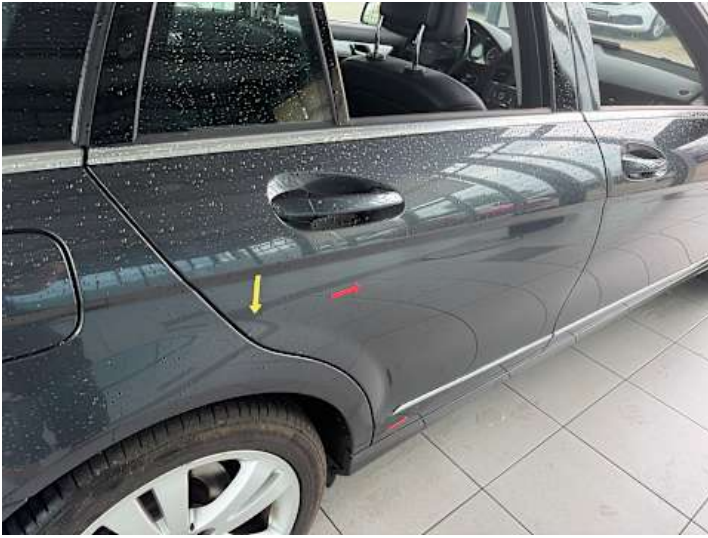
Türe hinten rechts (Kratzer, Delle)

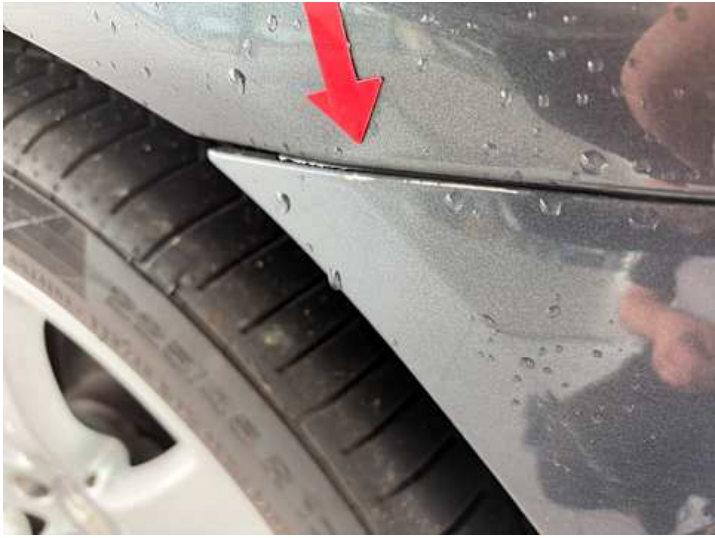
Stoßstange hinten (Kratzer, Lackschaden)

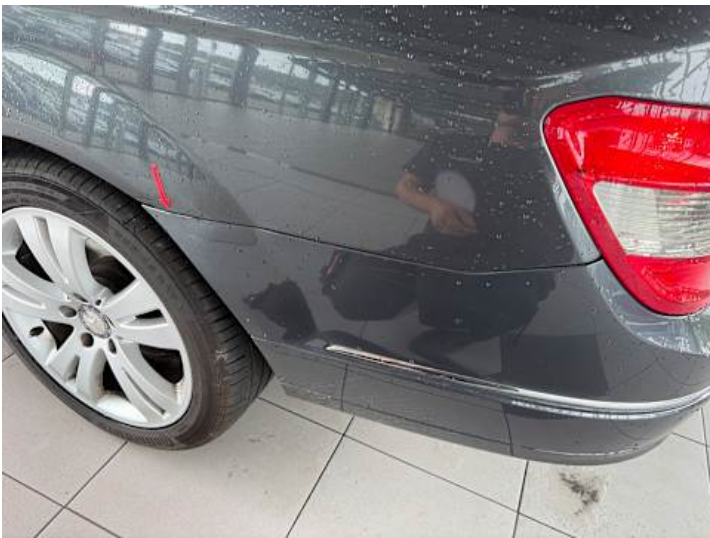
Stoßstange hinten (Kratzer, Lackschaden)

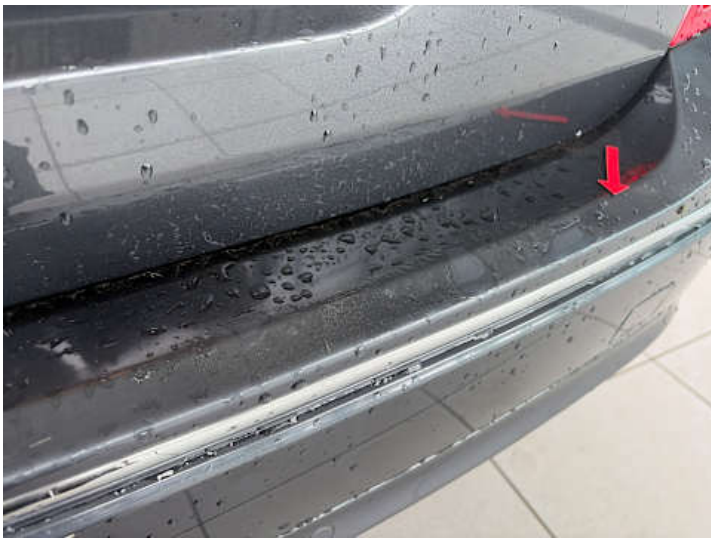
Stoßstange hinten (Kratzer, Lackschaden)

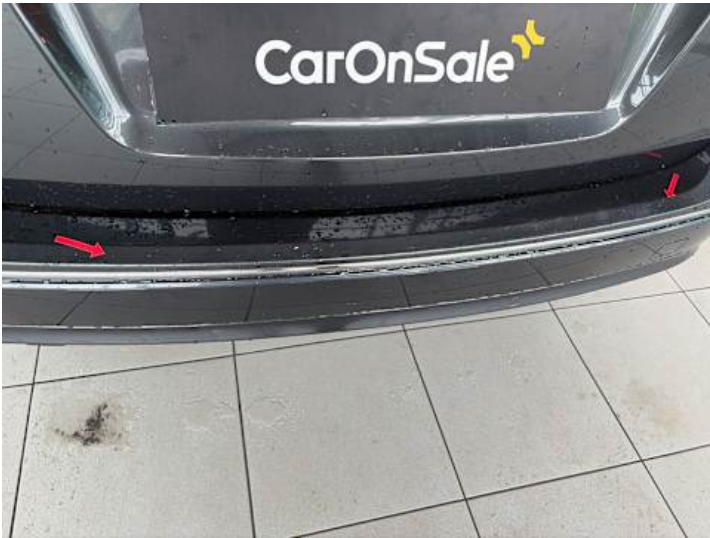
Stoßstange hinten (Kratzer, Lackschaden)

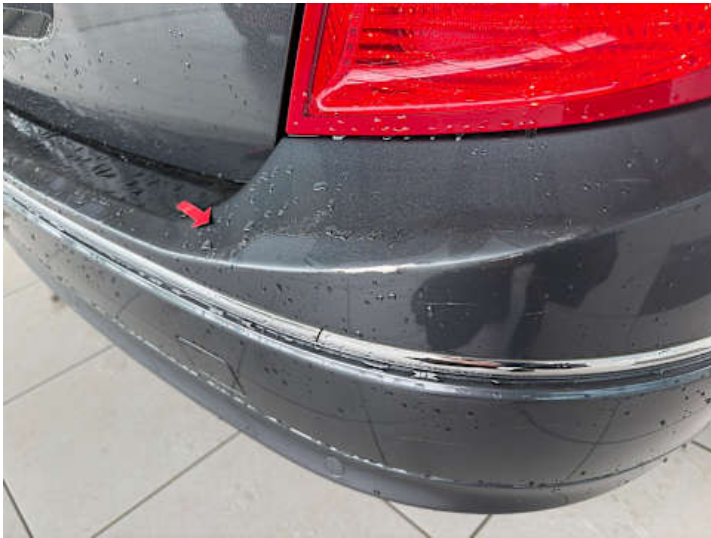
Stoßstange hinten (Kratzer, Lackschaden)

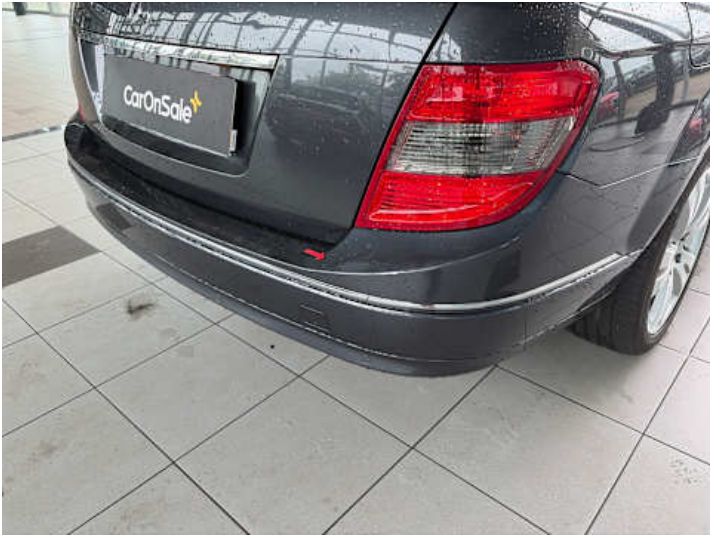
Stoßstange hinten (Kratzer, Lackschaden)

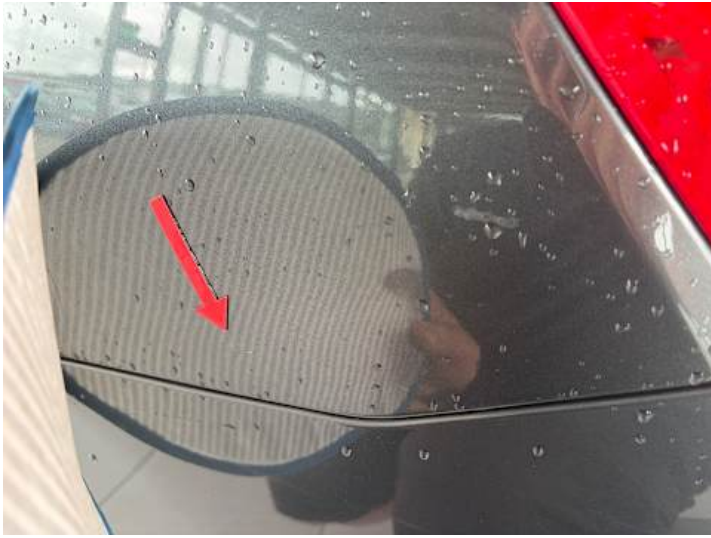
Seitenteil hinten links (Kratzer, Delle)

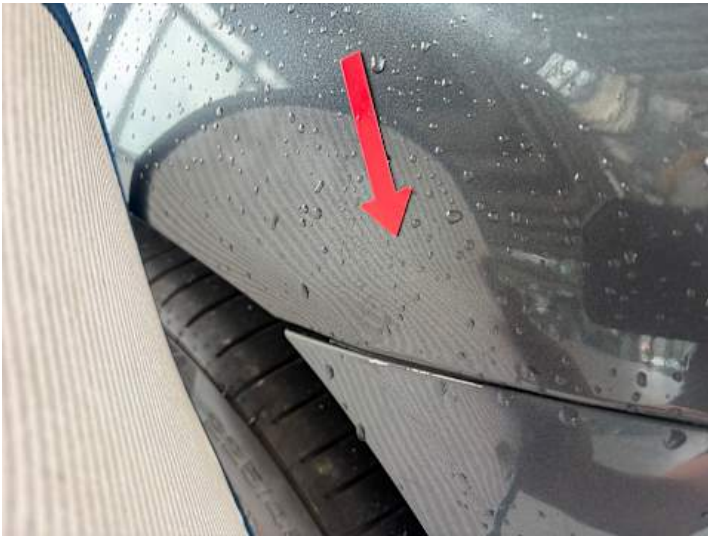
Seitenteil hinten links (Kratzer, Delle)

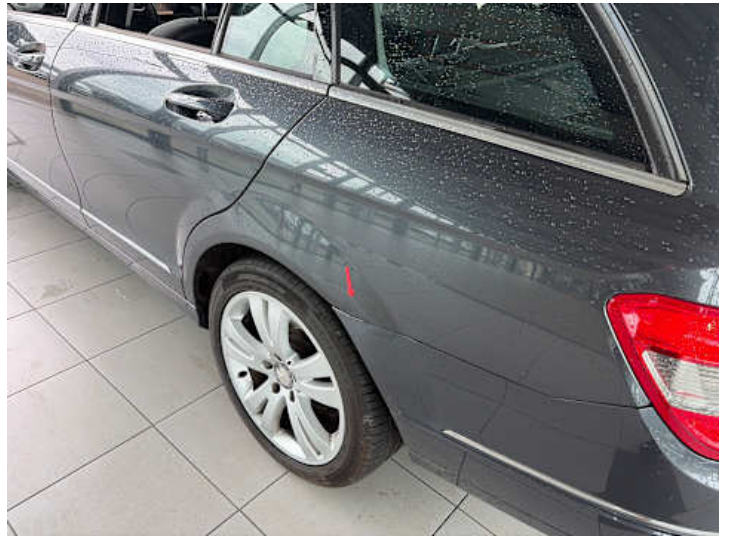
Seitenteil hinten links (Kratzer, Delle)

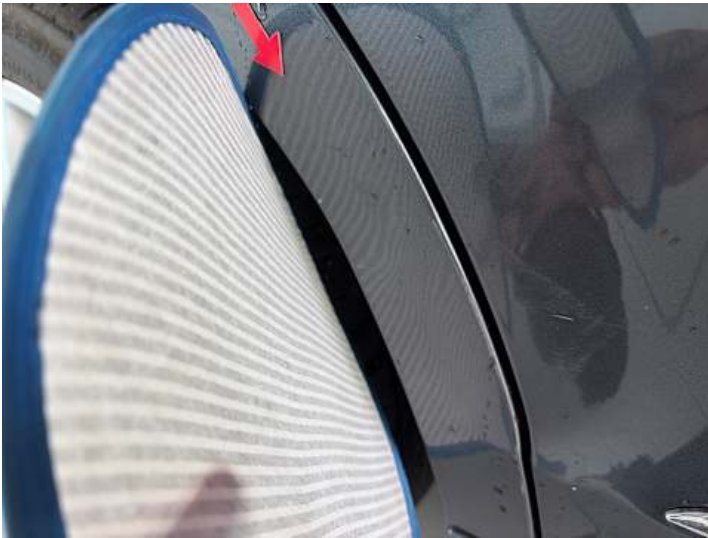
Seitenteil hinten rechts (Kratzer, Delle)

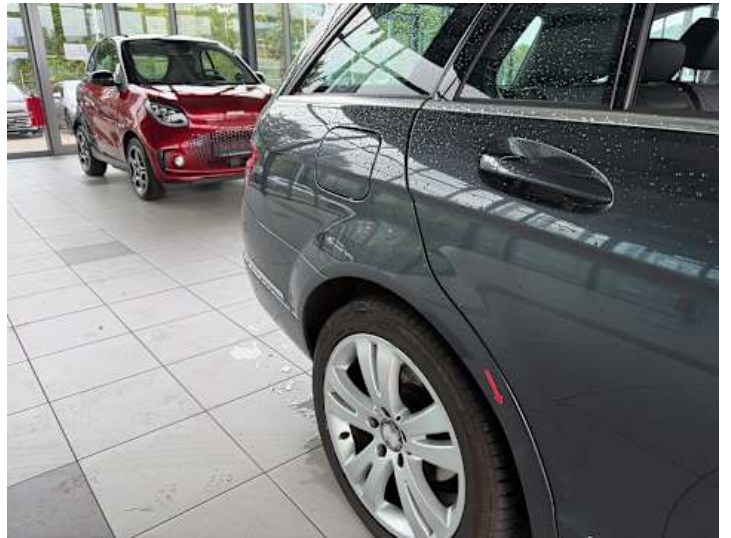
Seitenteil hinten rechts (Kratzer, Delle)

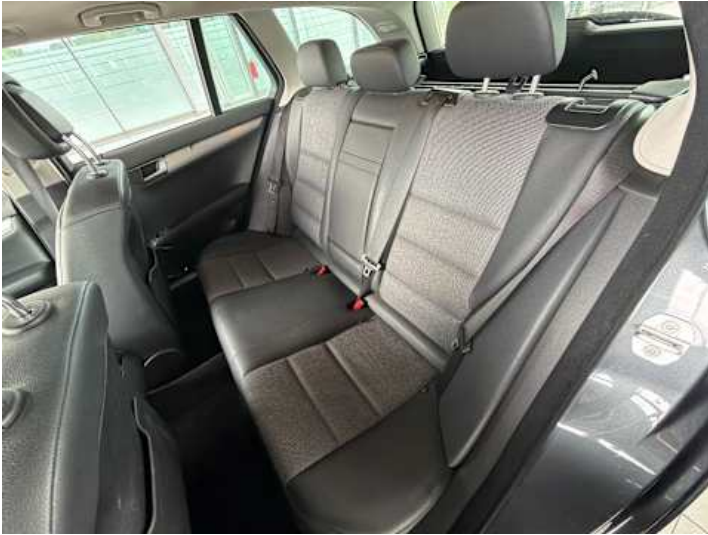
Innenraum (Verschleiß, Kratzer)

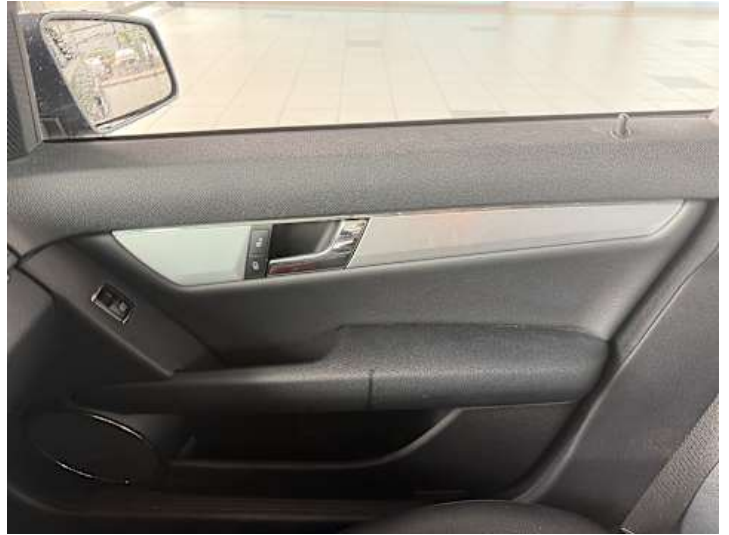
Innenraum (Verschleiß, Kratzer)

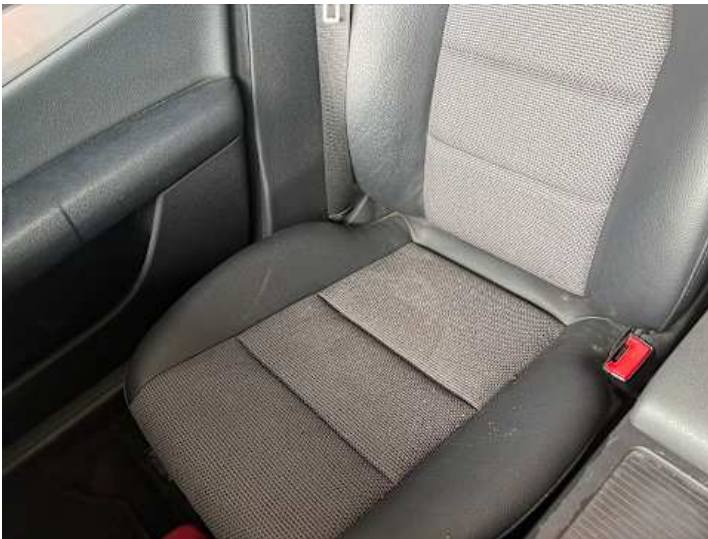
Innenraum (Verschleiß, Kratzer)

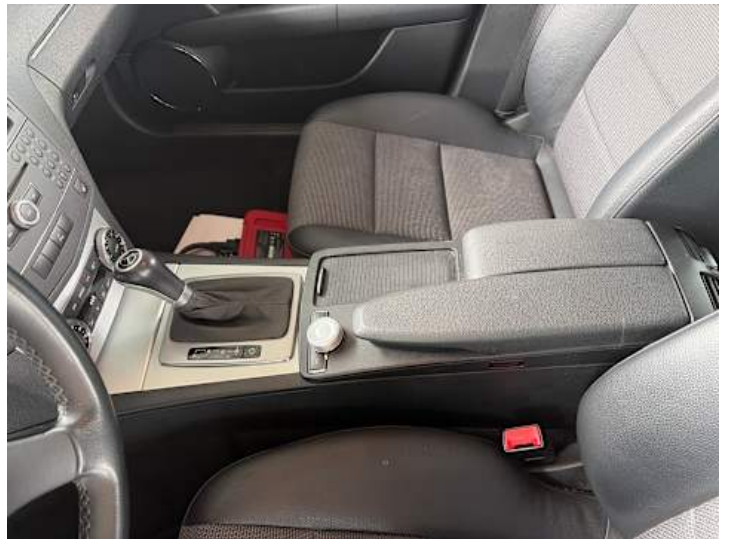
Innenraum (Verschleiß, Kratzer)

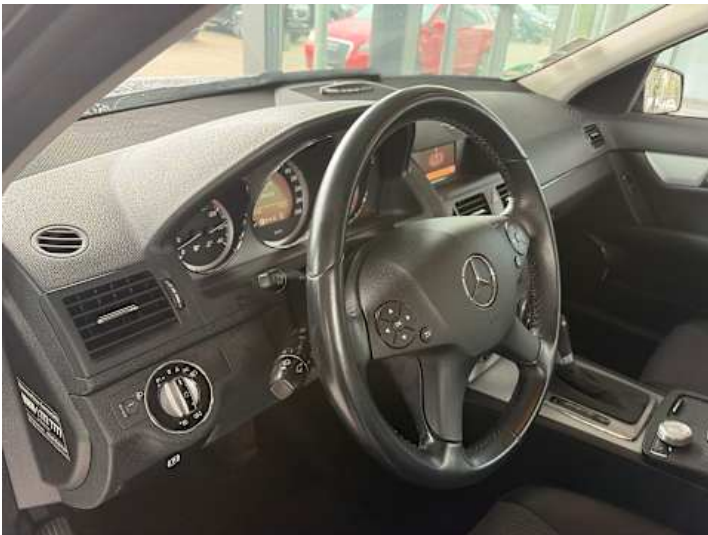
Innenraum (Verschleiß, Kratzer)

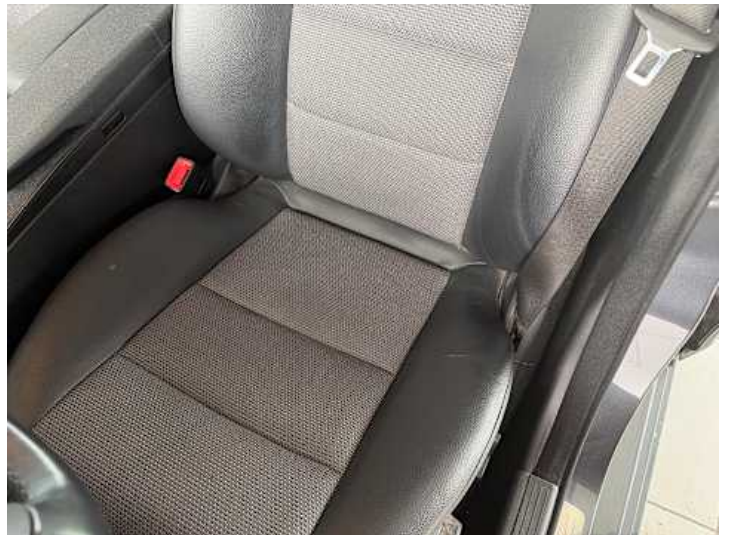
Innenraum (Verschleiß, Kratzer)

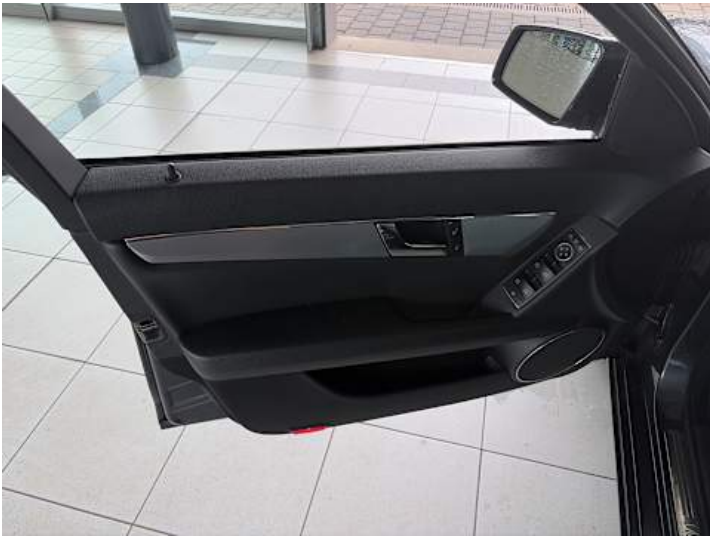
Innenraum (Verschleiß, Kratzer)

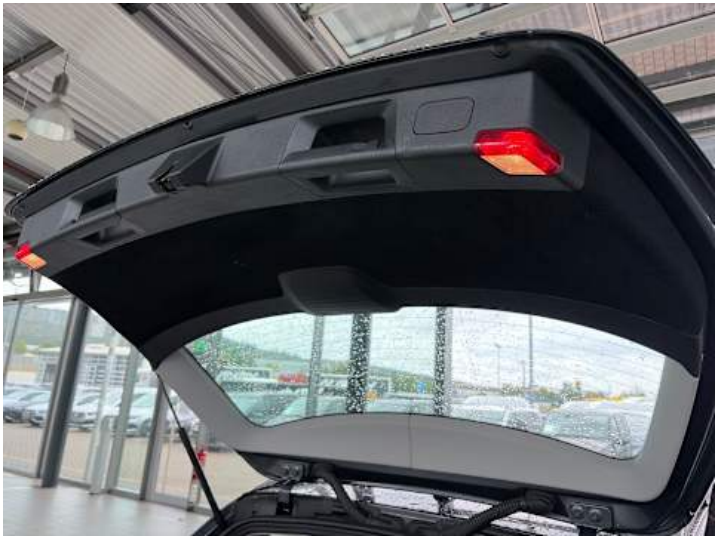
Innenraum (Verschleiß, Kratzer)

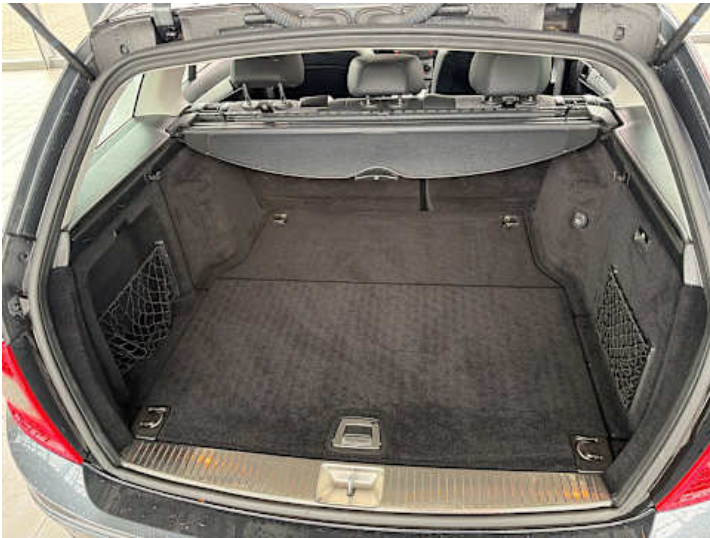
Innenraum (Verschleiß, Kratzer)
