## Fiat Doblò SX Maxi Kasten

EZ 07/2019 | Kastenwagen | Diesel | Schaltgetriebe | 91.991km

Fahrzeug aufgenommen am: 29.07.2026

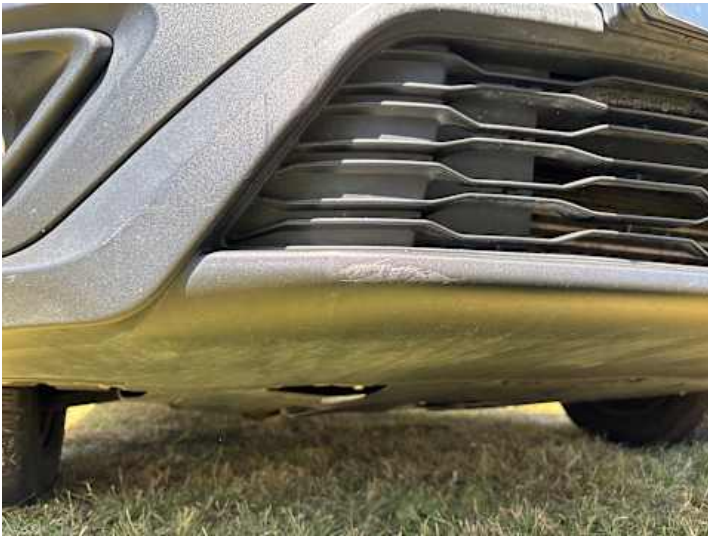
Stoßstange vorne (Lackschaden)

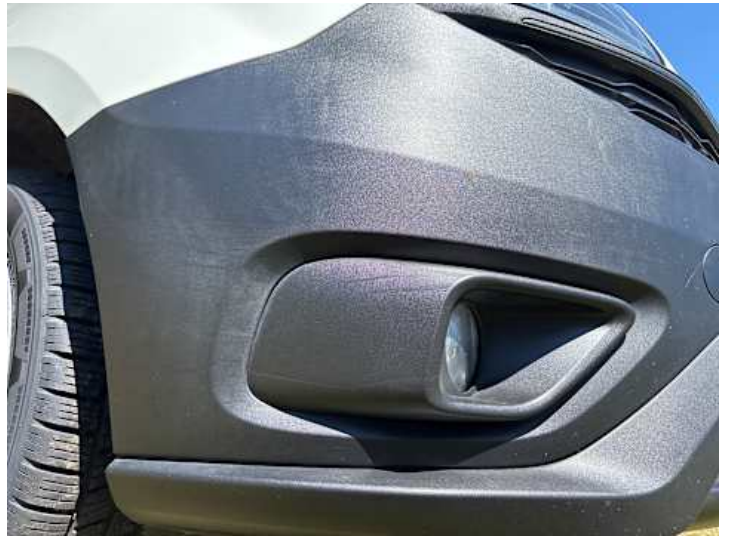
Stoßstange vorne (Lackschaden)

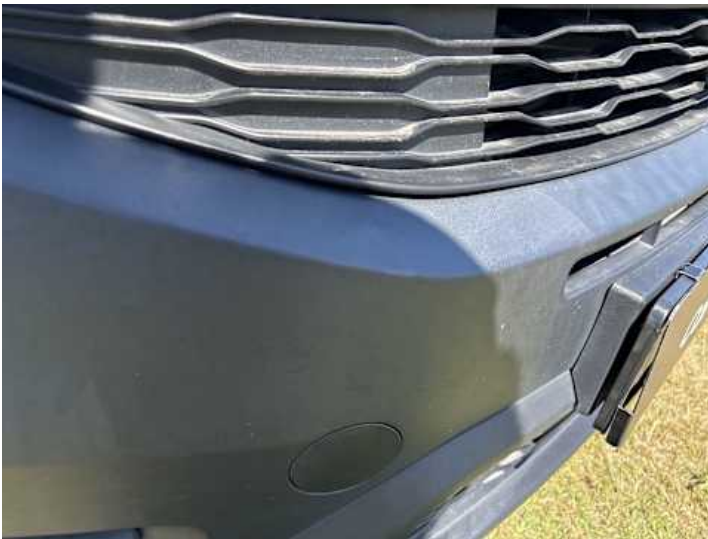
Stoßstange vorne (Lackschaden)

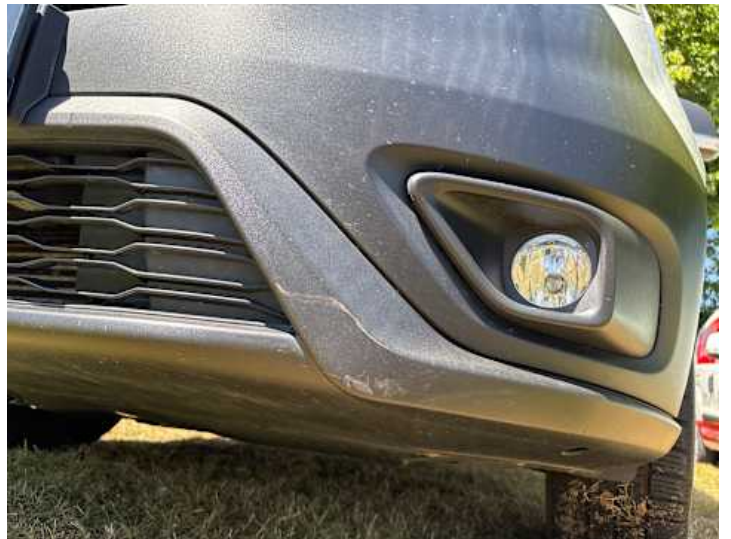
Stoßstange vorne (Lackschaden)

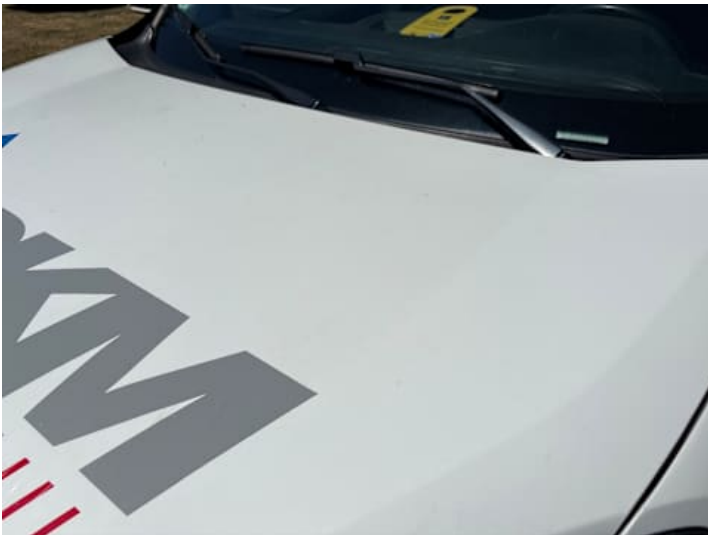
Motorhaube (Ausgeblichen/Matt)

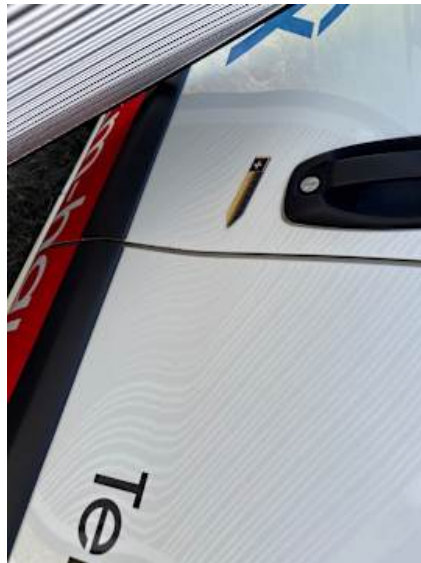
Fahrertür (Delle, Lackschaden)

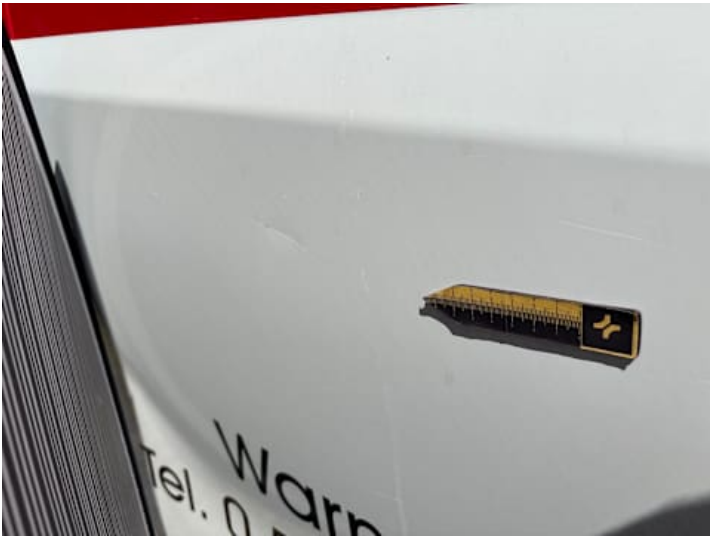
Türe hinten rechts (Lackschaden, Delle, Kratzer)

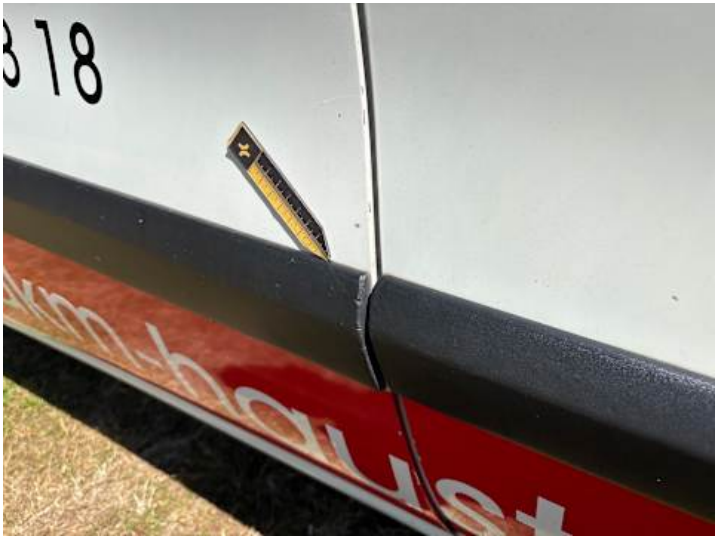
Türe hinten rechts (Lackschaden, Delle, Kratzer)

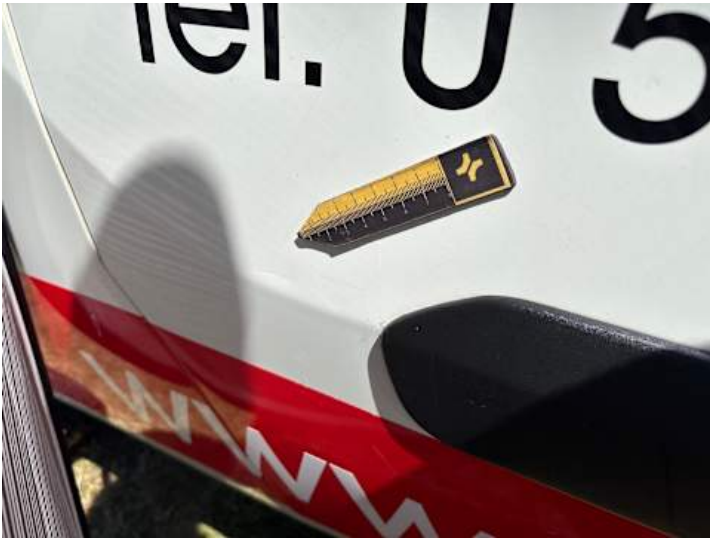
Türe hinten rechts (Lackschaden, Delle, Kratzer)

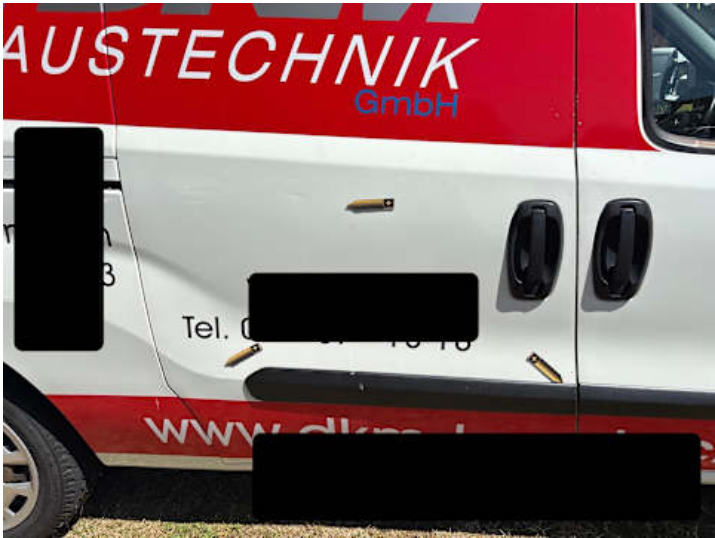
Türe hinten rechts (Lackschaden, Delle, Kratzer)

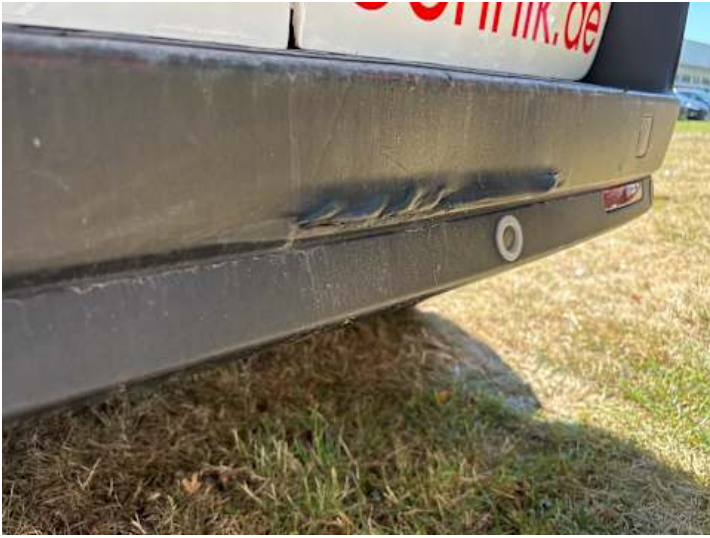
Stoßstange hinten (Riss/Bruch)

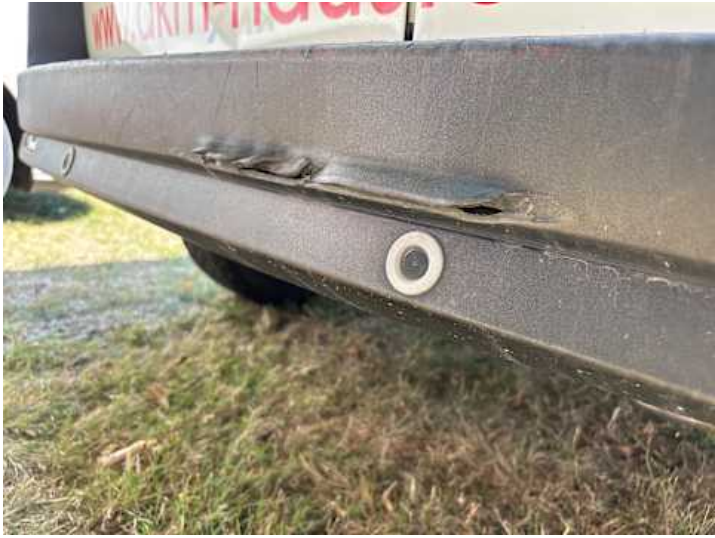
Stoßstange hinten (Riss/Bruch)

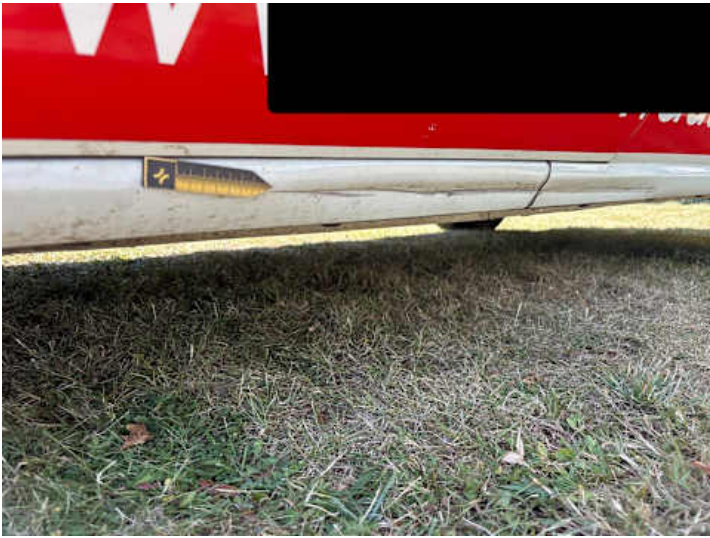
Schweller links (Verformung, Lackschaden)

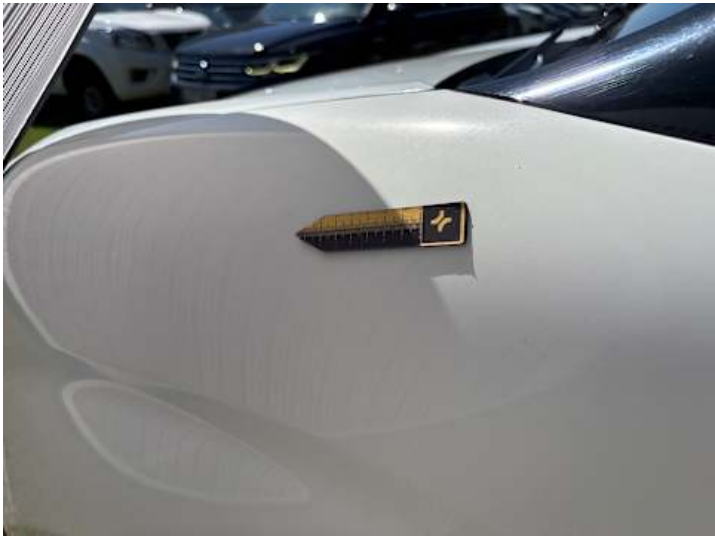
Kotflügel vorne links (Delle)

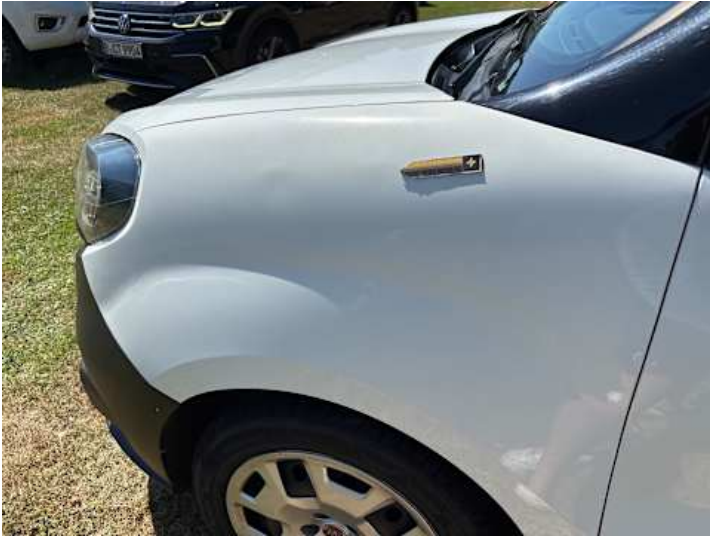
Kotflügel vorne links (Delle)

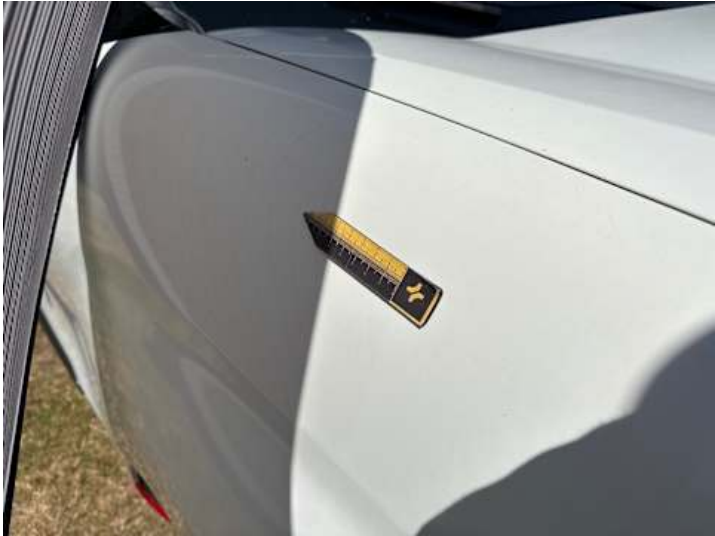
Kotflügel vorne rechts (Delle)

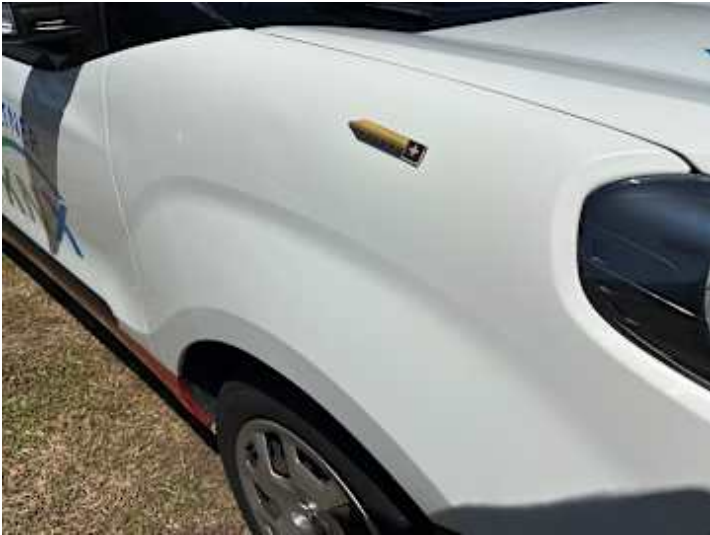
Kotflügel vorne rechts (Delle)

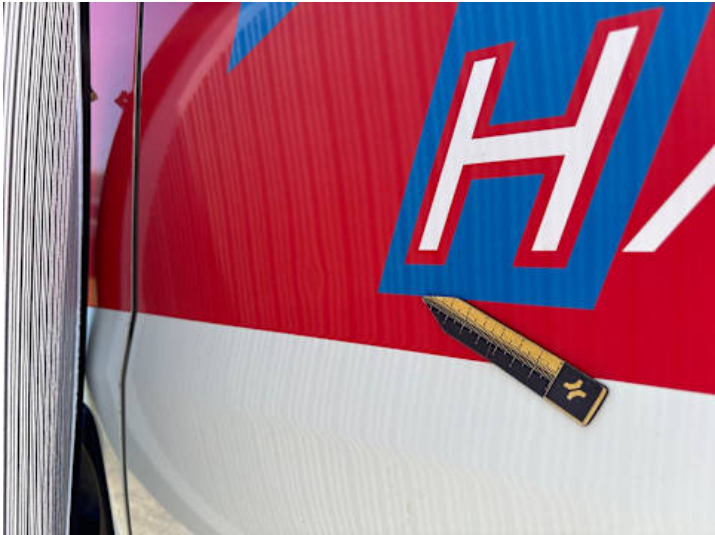
Seitenteil hinten links (Delle)

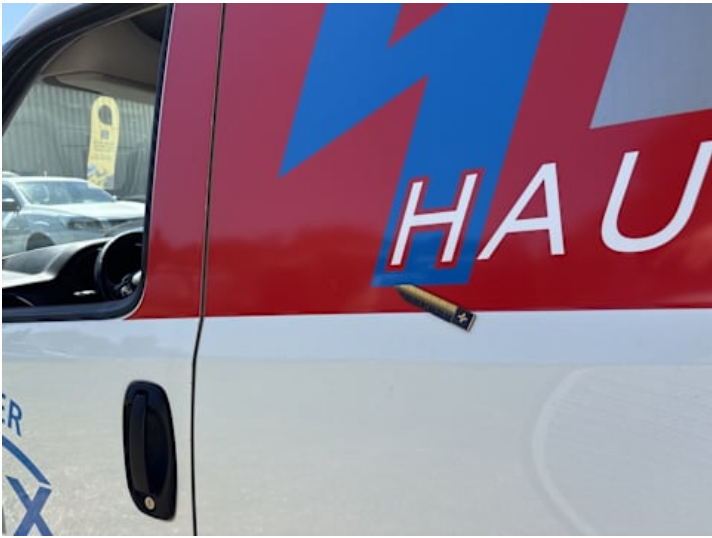
Seitenteil hinten links (Delle)

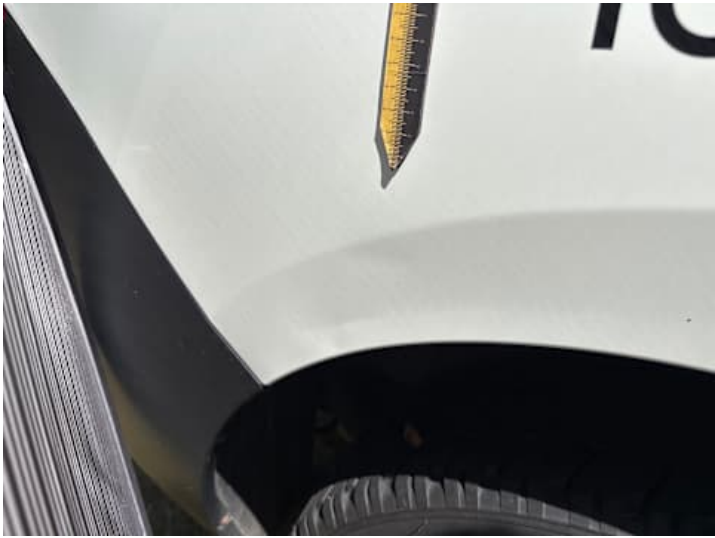
Seitenteil hinten rechts (Lackschaden, Verformung)

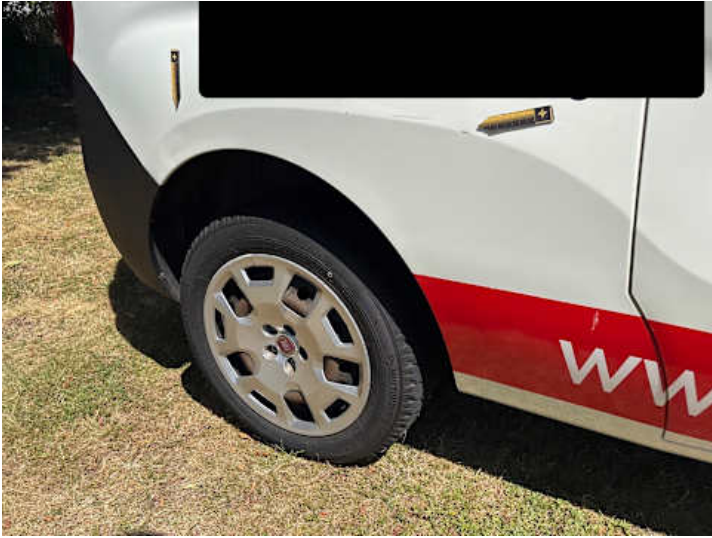
Seitenteil hinten rechts (Lackschaden, Verformung)

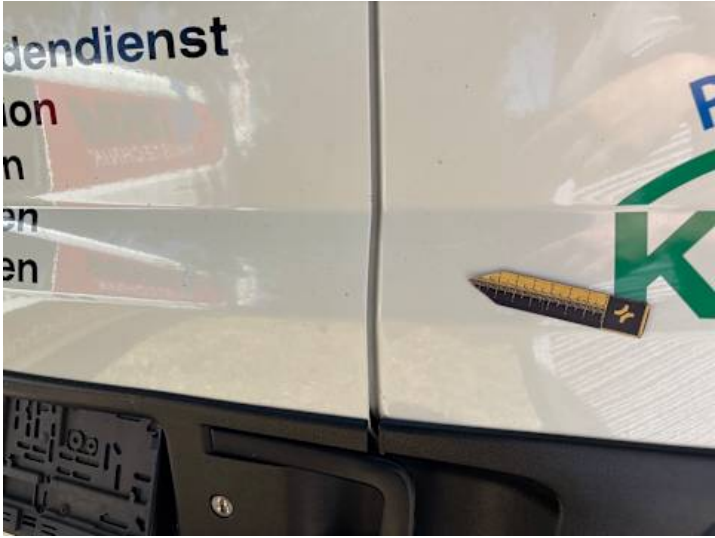
Heckklappe (Kratzer, Lackschaden)

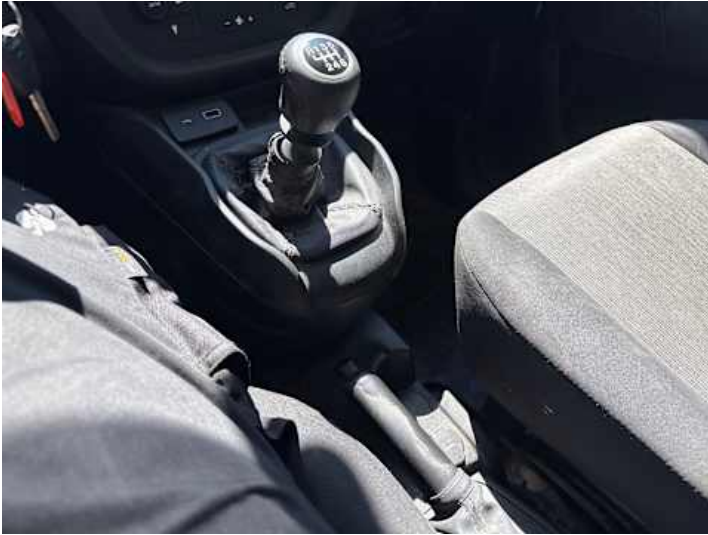
Innenraum (Verschmutzung, Kratzer)

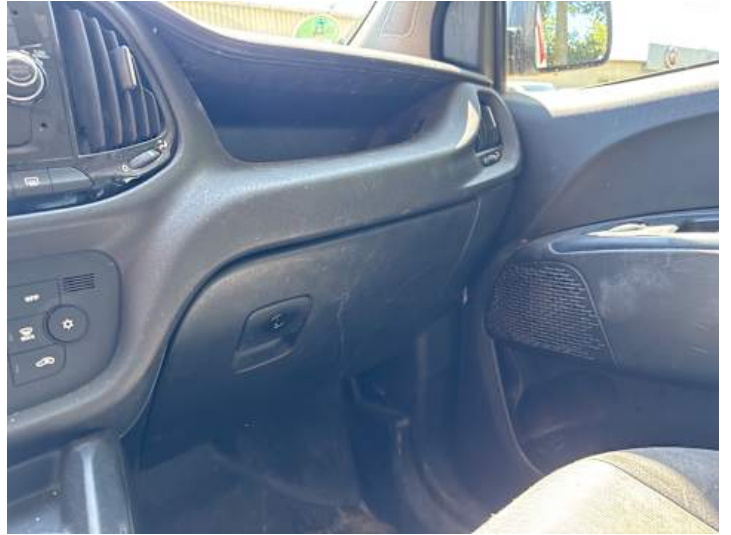
Innenraum (Verschmutzung, Kratzer)

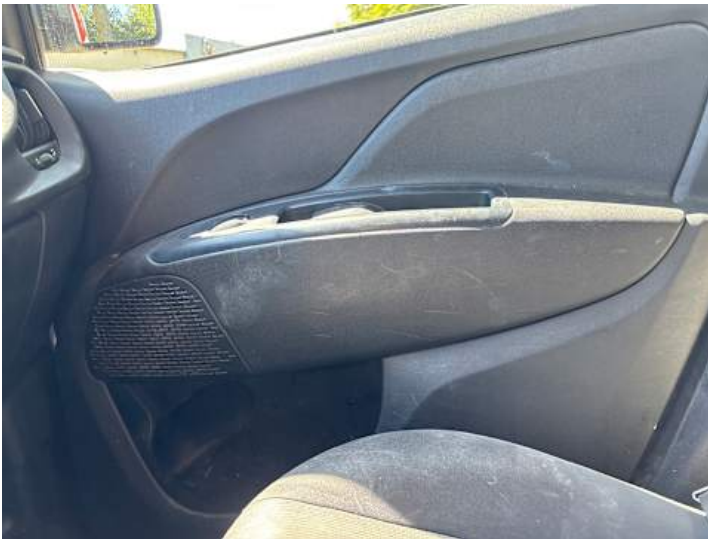
Innenraum (Verschmutzung, Kratzer)

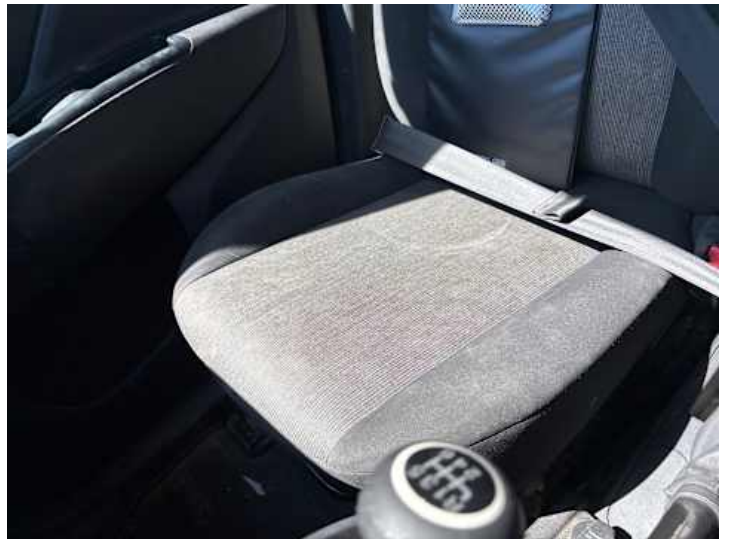
Innenraum (Verschmutzung, Kratzer)

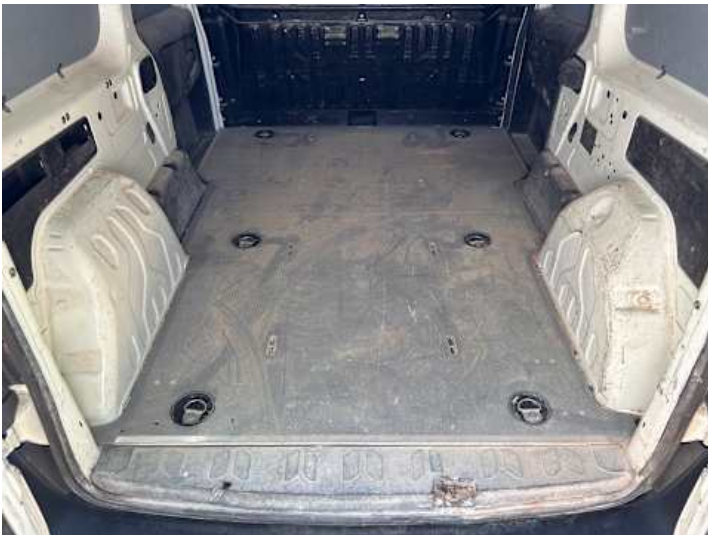
Innenraum (Diverse Schäden)

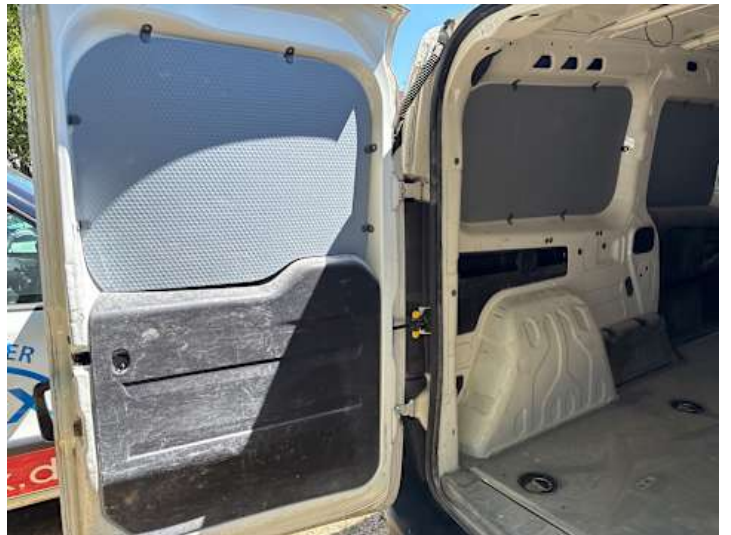
Innenraum (Diverse Schäden)

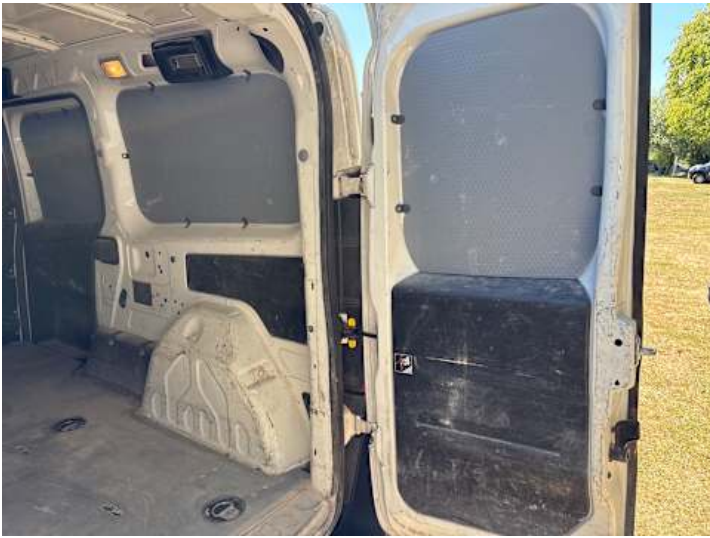
Innenraum (Diverse Schäden)

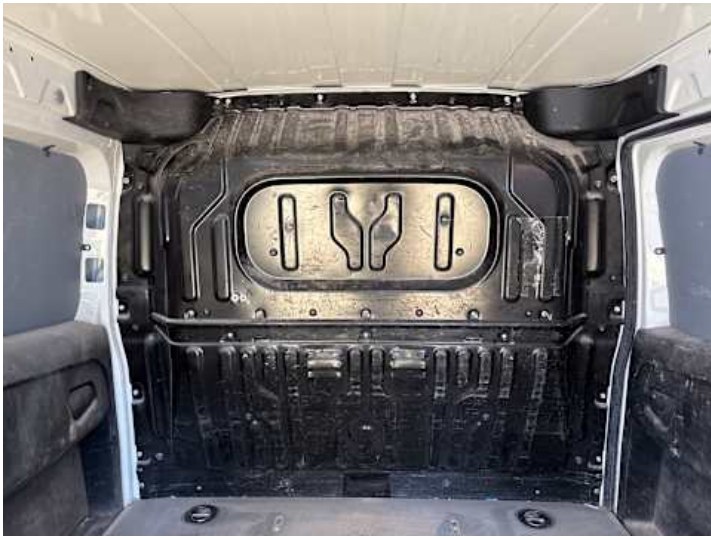
Innenraum (Diverse Schäden)

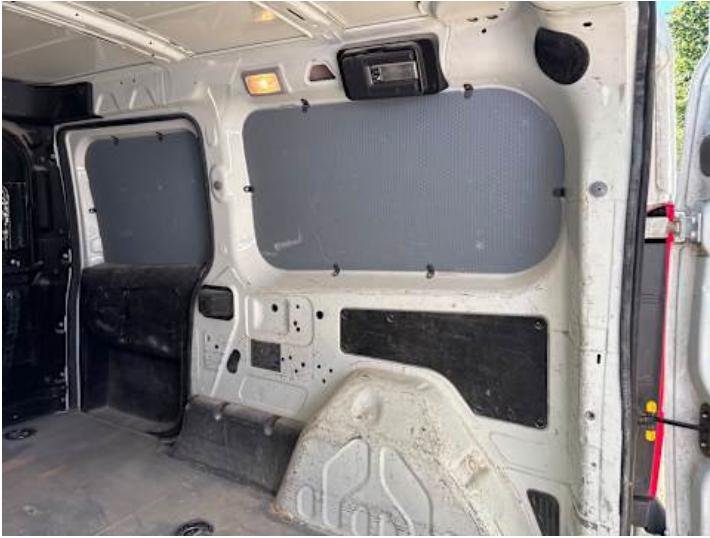
Innenraum (Diverse Schäden)

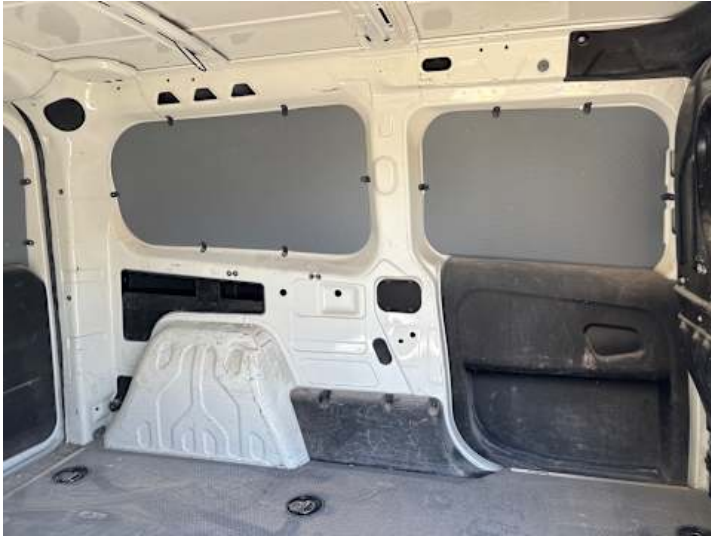
Innenraum (Diverse Schäden)

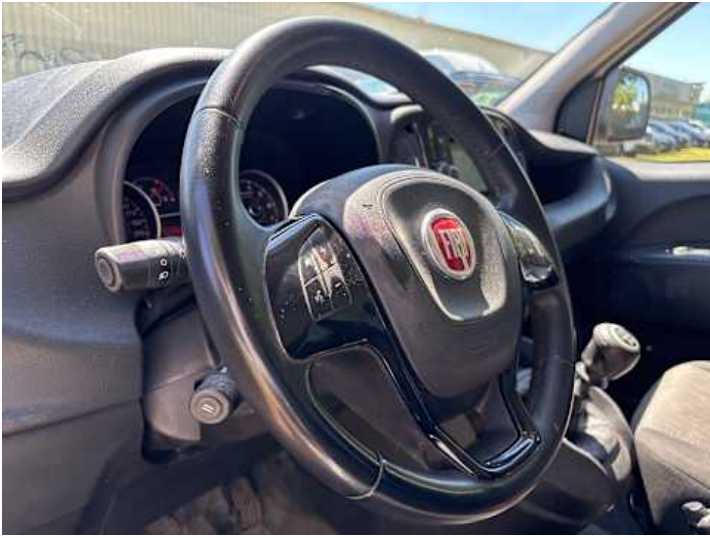
Innenraum (Verschleiß)

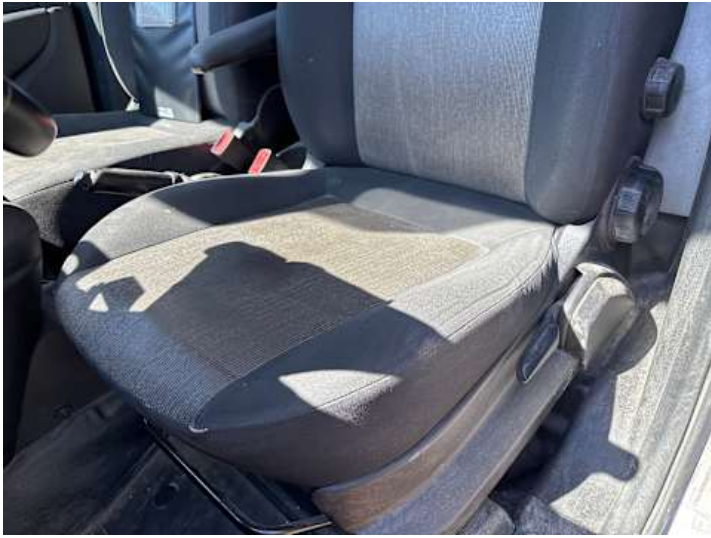
Innenraum (Verschleiß)

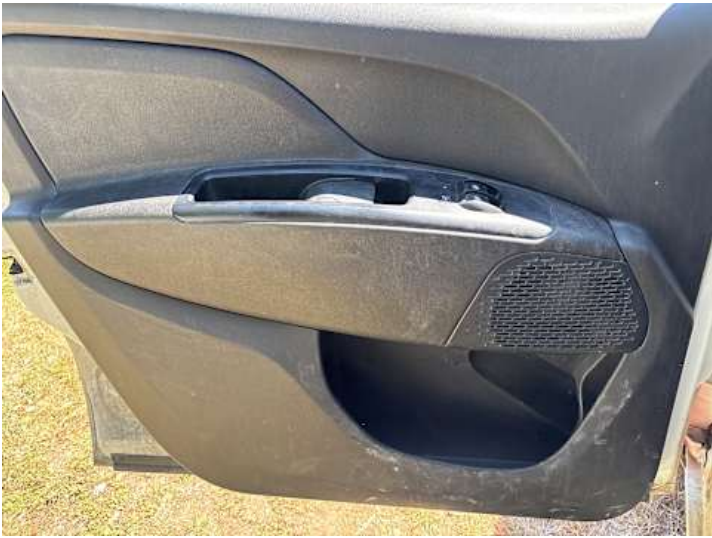
Innenraum (Verschleiß)
